**INSPEÇÃO PREDIAL: ESTUDO DE CASO DO BLOCO 902 DA UNIVERSIDADE  
FEDERAL DO CEARÁ**

Monografia apresentada ao Departamento de Engenharia de Transportes do Curso de Engenharia Civil da Universidade Federal do Ceará, como requisito parcial para obtenção do Título de Bacharel em Engenharia Civil.

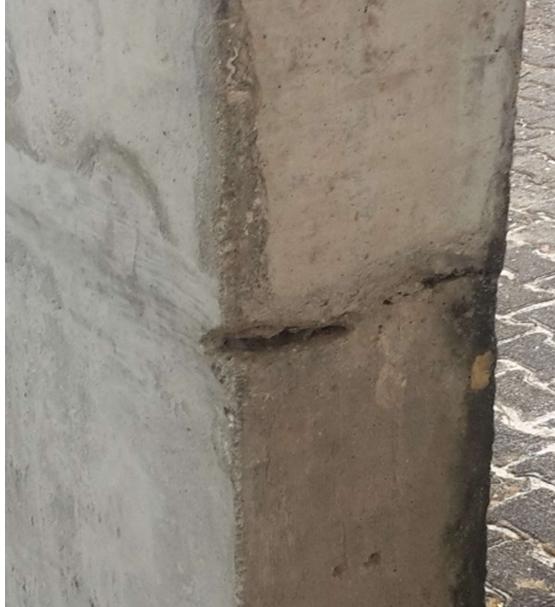
<b>ORIGEM</b>				Figura 9 - Pilar com falha de concretagem
Endógena				
G	U	T	PONTOS	
5	4	3	60	
<b>RISCO</b>				
Crítico				
<b>CAUSA</b>				
Falha de concretagem.

<b>ANOMALIA</b>				Fonte: Autor (2017).
Pilar com concreto desagregado.				<b>LOCAL:</b> Parte externa do Bloco 902.
<b>MEDIDA SANEADORA</b>				
Realizar recuperação do pilar com empresa especializada. Retirar camada oxidada da armadura (substituir armadura se necessário), aplicar inibidor de corrosão, executar recobrimento com argamassa polimérica ou grout.

Prazo: 30 dias.

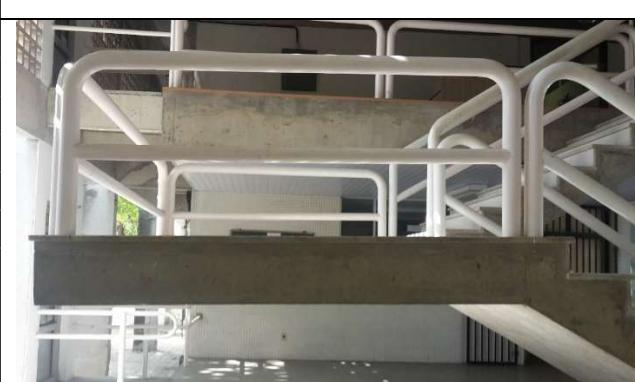
<b>ORIGEM</b>				Figura 10 - Laje da escada com deslocamento vertical exagerado
Endógena				
G	U	T	PONTOS	
3	5	2	30	
<b>RISCO</b>				
Crítico				
<b>CAUSA</b>				
Erro de dimensionamento ou execução.

<b>ANOMALIA</b>				Fonte: Autor (2017).
Deformação exagerada da laje do patamar da escada.				<b>LOCAL:</b> Hall.
<b>MEDIDA SANEADORA</b>				
Verificar se a laje continua deformando, caso esteja, realizar escoramento e realizar reforço com empresa especializada.

Prazo: 30 dias

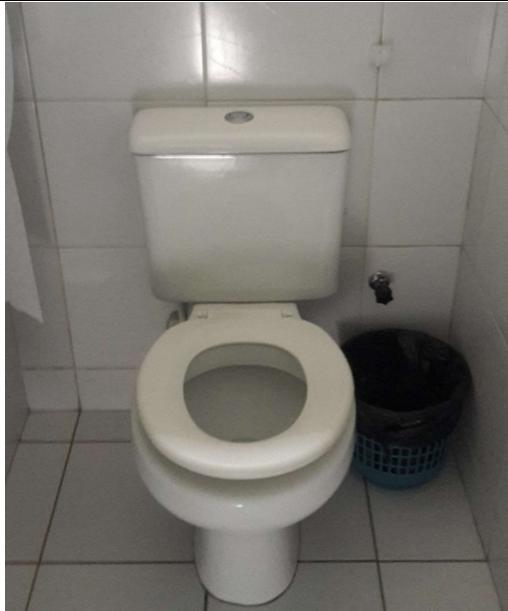
<b>ORIGEM</b>				Figura 25 – Ausência de tampa e ducha.
Funcional				
G	U	T	PONTOS	
2	3	1	6	
<b>RISCO</b>				
Mínimo				
<b>CAUSA</b>				
Ausência de tampa e ducha.

<b>ANOMALIA</b>				Fonte: Autor (2017).
Ausência de acessórios no banheiro.				<b>LOCAL:</b> Banheiro masculino auditório.
<b>MEDIDA SANEADORA</b>				
Comprar e instalar tampa e ducha no banheiro.

Prazo: 60 dias.

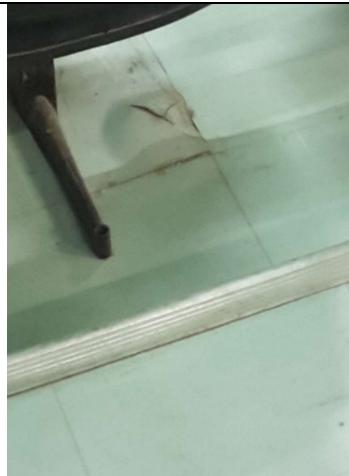
<b>ORIGEM</b>				Figura 26 - Cerâmica com afundamento
Endógena				
G	U	T	PONTOS	
2	2	2	8	
<b>RISCO</b>				
Mínimo				
<b>CAUSA</b>				
Expansão do piso.

<b>ANOMALIA</b>				Fonte: Autor (2017).
Revestimento cerâmico quebrado.				<b>LOCAL:</b> Auditório.
<b>MEDIDA SANEADORA</b>				
Substituição da cerâmica.

Prazo: 60 dias.

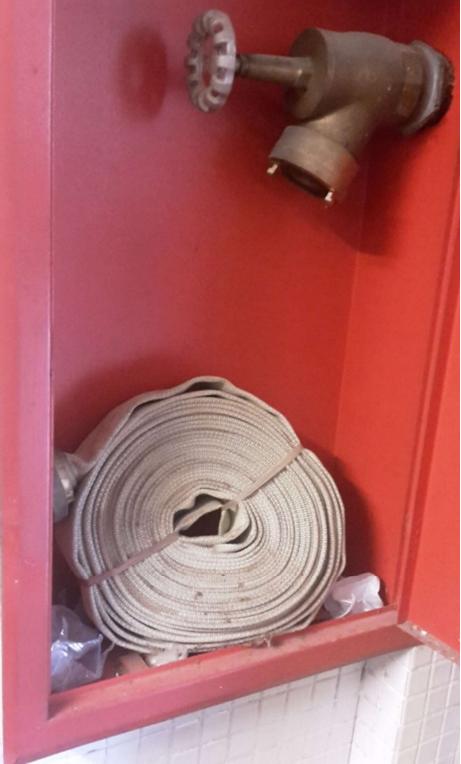
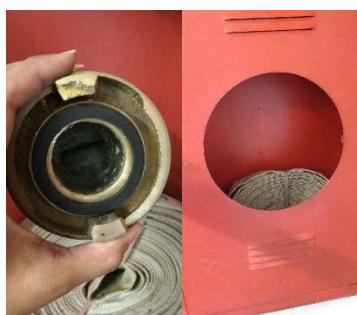
<b>ORIGEM</b>				Figura 29 - Abrigo de hidrante
Endógena				
G	U	T	PONTOS	
4	3	3	36	
<b>RISCO</b>				
Crítico				
<b>CAUSA</b>				
Desconhecida.

<b>ANOMALIA</b>				Fonte: Autor (2017).
Localização inadequada, sem sinalização, sem chave storz; Objetos desconhecidos dentro do abrigo; Ausência de tampa de vidro; Mangueira ressecada e aduchada erroneamente, com amarrações; Engate desgastado.				<b>LOCAL:</b> Corredor pavimento térreo.
<b>MEDIDA SANEADORA</b>				
Colocação da sinalização correta, limpeza do abrigo, colocação da tampa de vidro, tirar amarrações e aduchar a mangueira corretamente, substituição de engaste.

Prazo: 120 dias

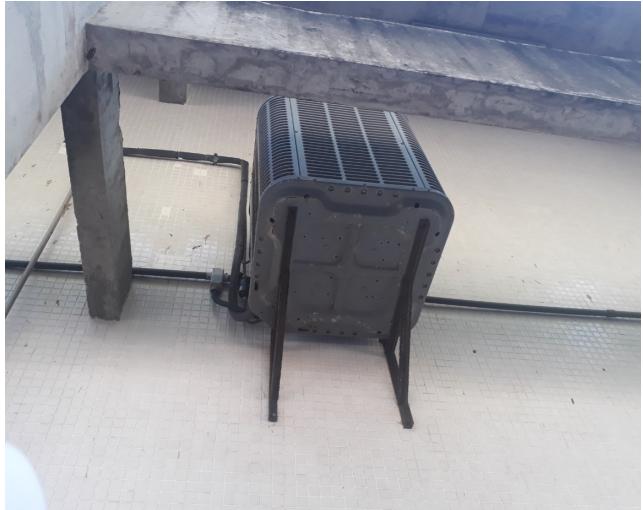
<b>ORIGEM</b>				Figura 36 - Mãos francesas corroídas
<b>Natural</b>				
G	U	T	PONTOS	
4	4	3	48	
<b>RISCO</b>				
Crítico				
<b>CAUSA</b>				
Umidade provocada pela operação da unidade condensadora.

<b>ANOMALIA</b>				Fonte: Superintendência de Infraestrutura e Gestão Ambiental – Universidade Federal do Ceará (2017).
Corrosão dos suportes das unidades condensadoras.				<b>LOCAL:</b> Parte externa do Bloco 902.
<b>MEDIDA SANEADORA</b>				
Substituição das mãos francesas com processo de corrosão detectado.

Prazo: 30 dias.

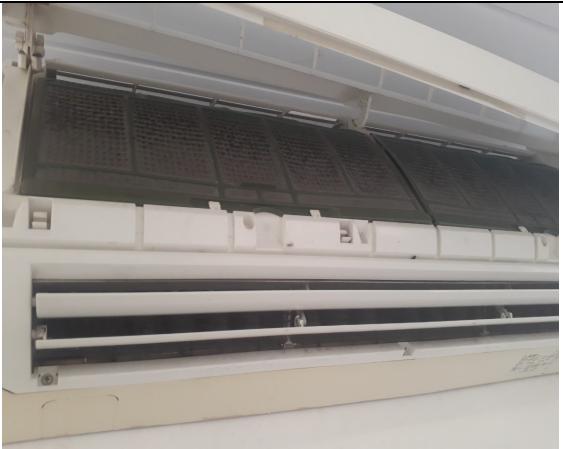
<b>ORIGEM</b>				Figura 37 - Filtro de ar condicionado com sujidades
<b>Natural</b>				
G	U	T	PONTOS	
3	4	3	36	
<b>RISCO</b>				
Crítico				
<b>CAUSA</b>				
Ausência de manutenção preventiva adequada.

<b>ANOMALIA</b>				Fonte: Superintendência de Infraestrutura e Gestão Ambiental – Universidade Federal do Ceará (2017).
Filtros com excesso de contaminantes.				<b>LOCAL:</b> Todas as salas com aparelhos de ar condicionado do bloco 902.
<b>MEDIDA SANEADORA</b>				
Executar manutenção preventiva de acordo com o recomendado no manual do fabricante de cada aparelho.

Prazo: 90 dias.

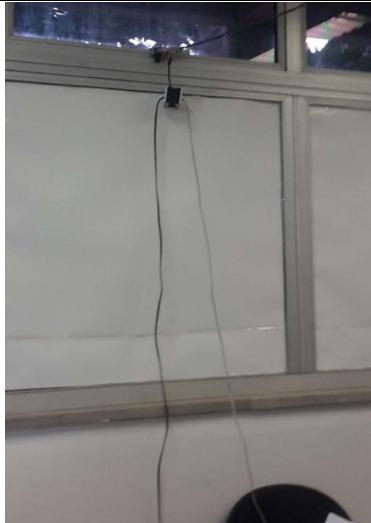
<b>ORIGEM</b>				Figura 38 - Instalações de telefone inadequadas
Endógena				
G	U	T	PONTOS	
2	2	2	8	
<b>RISCO</b>				
Mínimo				
<b>CAUSA</b>				
Instalação inadequada.

<b>ANOMALIA</b>				Fonte: Autor (2017).
Fixação telefônica exposta.				<b>LOCAL:</b> Coordenação Curso Pré-vestibular
<b>MEDIDA SANEADORA</b>				
Adequação da instalação.

Prazo: 60 dias.

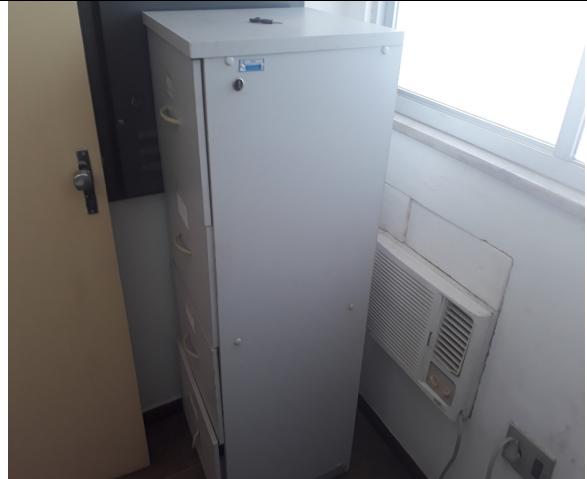
<b>ORIGEM</b>				Figura 39 - Mobília em local inadequado
Exógena				
G	U	T	PONTOS	
1	1	2	2	
<b>RISCO</b>				
Mínimo				
<b>CAUSA</b>				
Disposição inadequada de mobília do local.

<b>ANOMALIA</b>				Fonte: Superintendência de Infraestrutura e Gestão Ambiental – Universidade Federal do Ceará (2017).
Anteparos localizados na frente do aparelho de ar condicionado.				<b>LOCAL:</b> Sala de xerox e Coordenação do Doutorado em Biotecnologia.
<b>MEDIDA SANEADORA</b>				
Desobstruir o espaço destinado à saída de ar dos aparelhos de ar condicionado.

Prazo: 180 dias.

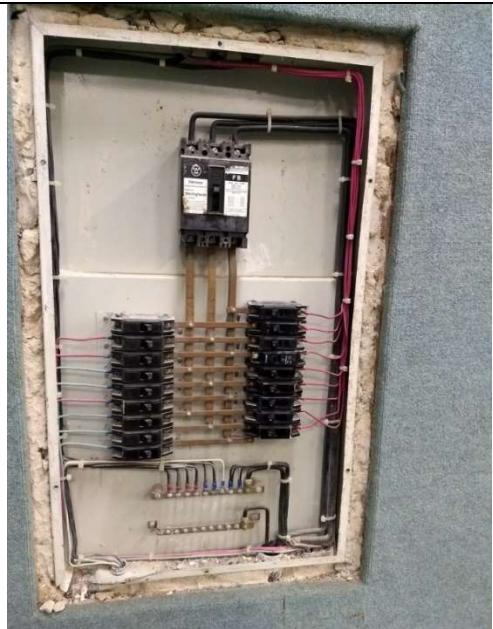
<b>ORIGEM</b>				Figura 64 - Quadro elétrico com fios de cores inadequadas
Endógena				
G	U	T	PONTOS	
2	2	2	8	
<b>RISCO</b>				
Mínimo				
<b>CAUSA</b>				
Falha de execução.

<b>ANOMALIA</b>				Fonte: Superintendência de Infraestrutura e Gestão Ambiental – Universidade Federal do Ceará (2017).
Cabos/condutores com cores não adequadas				<b>LOCAL:</b> Auditório.
<b>MEDIDA SANEADORA</b>				
Substituição por condutores adequados: condutor neutro na cor azul, condutor terra na cor verde e condutor de fase com qualquer cor (excetuando azul e verde).

Prazo: 180 dias.

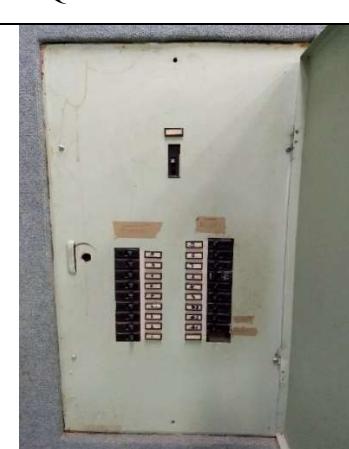
<b>ORIGEM</b>				Figura 65 - Quadro elétrico sem identificação
Endógena				
G	U	T	PONTOS	
2	2	2	8	
<b>RISCO</b>				
Mínimo				
<b>CAUSA</b>				
Deterioração da identificação dos circuitos terminais.

<b>ANOMALIA</b>				Fonte: Superintendência de Infraestrutura e Gestão Ambiental – Universidade Federal do Ceará (2017).
Circuitos com identificação não legível no quadro elétrico.				<b>LOCAL:</b> Auditório.
<b>MEDIDA SANEADORA</b>				
Identificação dos circuitos terminais.

Prazo: 60 dias.

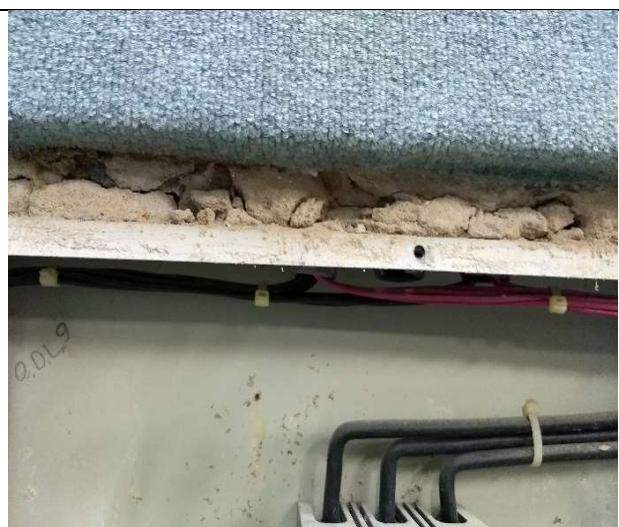
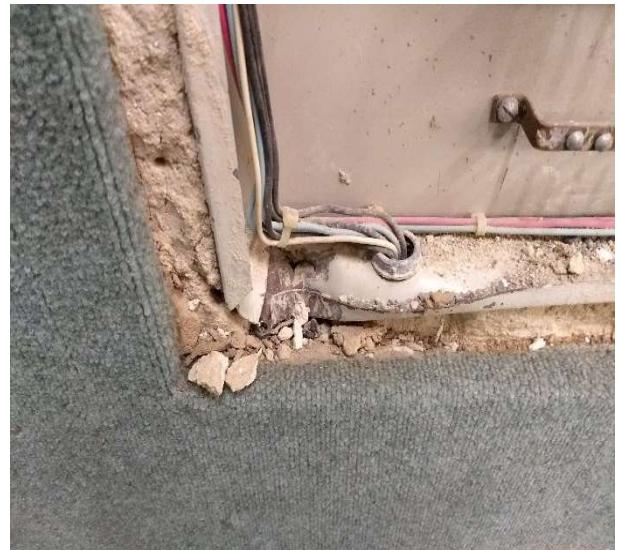
<b>ORIGEM</b>				Figura 66 - Quadro elétrico deteriorado			
<b>Endógena</b>							
G	U	T	PONTOS				
3	3	3	27				
<b>RISCO</b>							
Regular							
<b>CAUSA</b>							
Envelhecimento da edificação.

<b>ANOMALIA</b>		Fonte: Superintendência de Infraestrutura e Gestão Ambiental – Universidade Federal do Ceará (2017).					
Deterioração do local onde o quadro elétrico está instalado.		<b>LOCAL:</b> Auditório.					
<b>MEDIDA SANEADORA</b>							
Identificação dos circuitos terminais.							
Prazo: 30 dias.

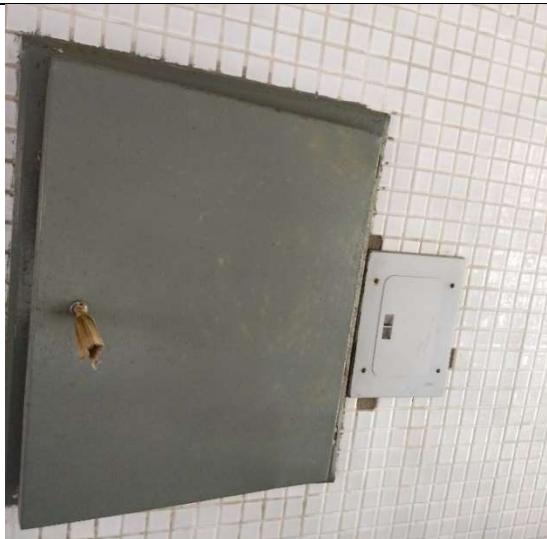
<b>ORIGEM</b>				Figura 67 - Quadro com tampa enferrujada
Endógena				
G	U	T	PONTOS	
3	3	3	27	
<b>RISCO</b>				
Regular				
<b>CAUSA</b>				
Falta de manutenção.

<b>ANOMALIA</b>				Fonte: Superintendência de Infraestrutura e Gestão Ambiental – Universidade Federal do Ceará (2017).
Tampa enferrujada de quadro elétrico e de difícil abertura.				<b>LOCAL:</b> Pavimento superior.
<b>MEDIDA SANEADORA</b>				
Substituição da tampa ou do quadro.				
Prazo: 30 dias

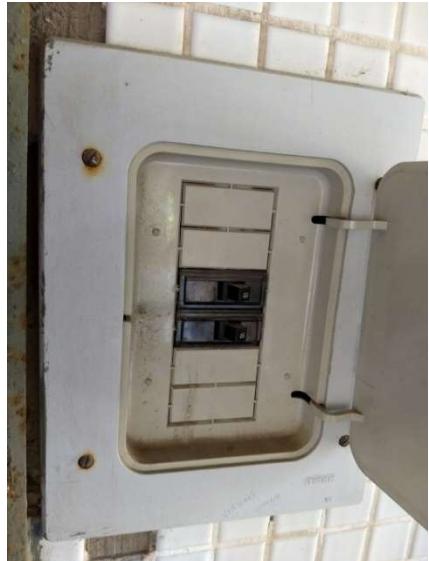
<b>ORIGEM</b>				Figura 68 - Quadro elétrico com circuito sem identificação
Endógena				
G	U	T	PONTOS	
2	2	2	8	
<b>RISCO</b>				
Mínimo				
<b>CAUSA</b>				
Deterioração da identificação dos circuitos terminais.

<b>ANOMALIA</b>				Fonte: Superintendência de Infraestrutura e Gestão Ambiental – Universidade Federal do Ceará (2017).
Circuitos com identificação não legível no quadro elétrico.				<b>LOCAL:</b> Pavimento superior.
<b>MEDIDA SANEADORA</b>				
Identificação dos circuitos terminais.				
Prazo: 60 dias

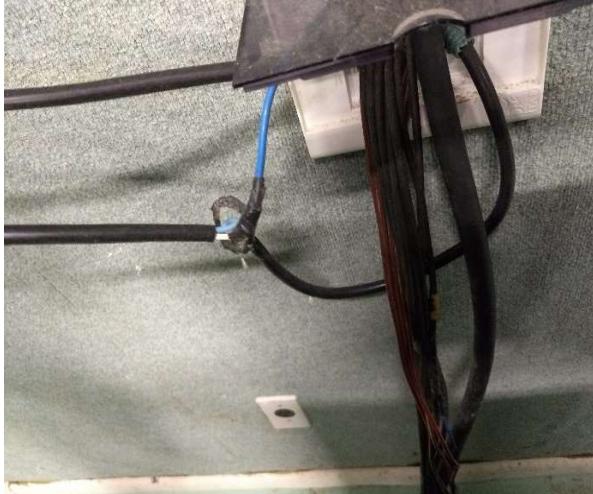
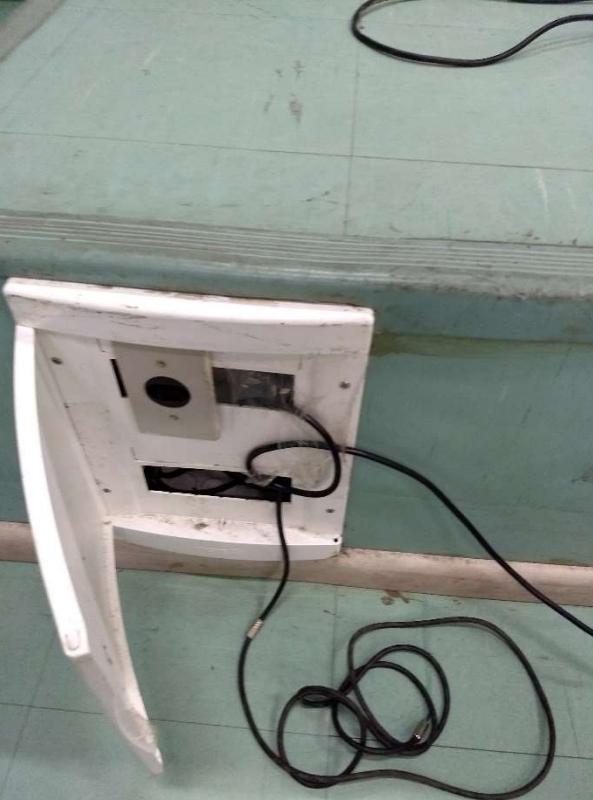
<b>ORIGEM</b>				Figura 69 - Fios acomodados inadequadamente			
Endógena							
G	U	T	PONTOS				
4	3	3	36				
<b>RISCO</b>							
Regular							
<b>CAUSA</b>							
Instalação inadequada.

<b>ANOMALIA</b>		Fonte: Superintendência de Infraestrutura e Gestão Ambiental – Universidade Federal do Ceará (2017).					
Condutores/cabos sem acomodação (eletroduto, canaleta...) adequada.		<b>LOCAL:</b> Auditório.					
<b>MEDIDA SANEADORA</b>							
Acomodação adequada dos condutores.							
Prazo: 30 dias.
