**AVALIAÇÃO E INSPEÇÃO DA PONTE DE CONCRETO ARMADO DA AVENIDA
PAULINO ROCHA EM FORTALEZA-CE**

Trabalho de conclusão de curso apresentado
como exigência parcial para obtenção do grau
de Engenheiro Civil na Universidade Federal
do Ceará. Área de concentração: Engenharia
Estrutural

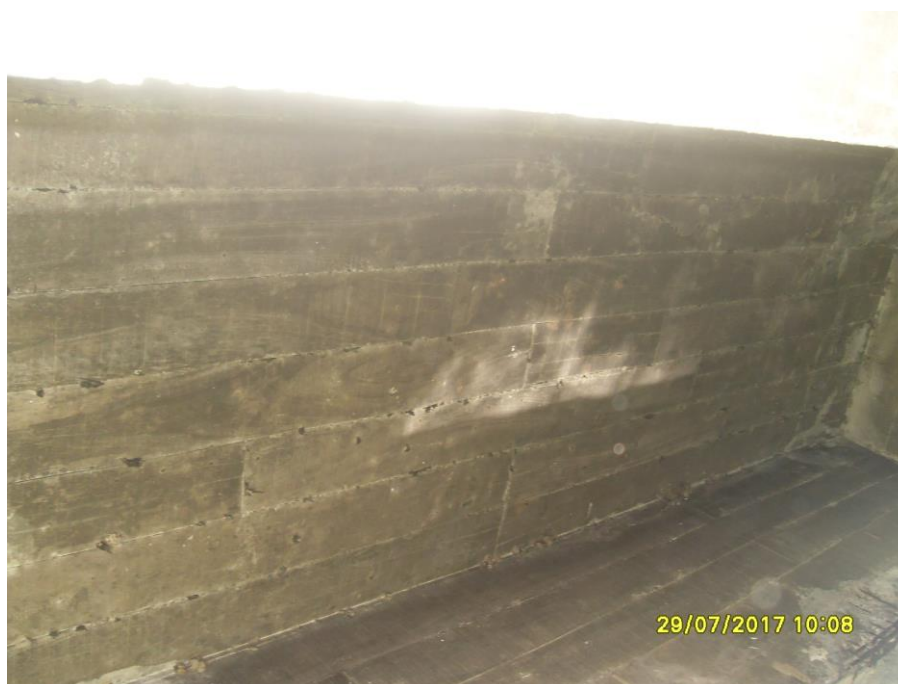
Figura 9 - Exemplo de desgaste da laje do tabuleiro da ponte

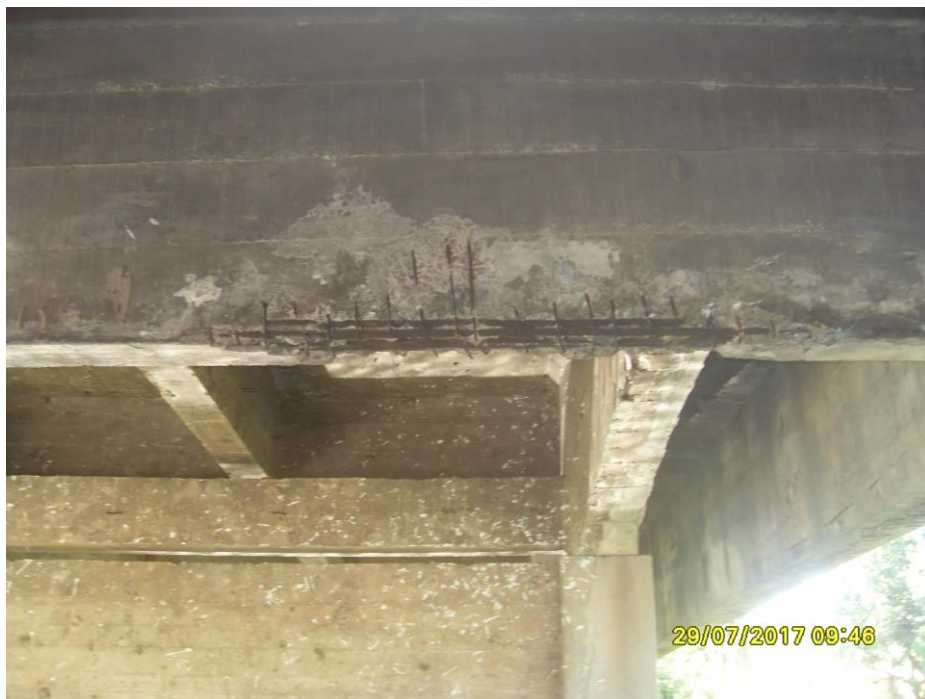
Figura 10 - Exemplo de corrosão e exposição de armadura da ponte

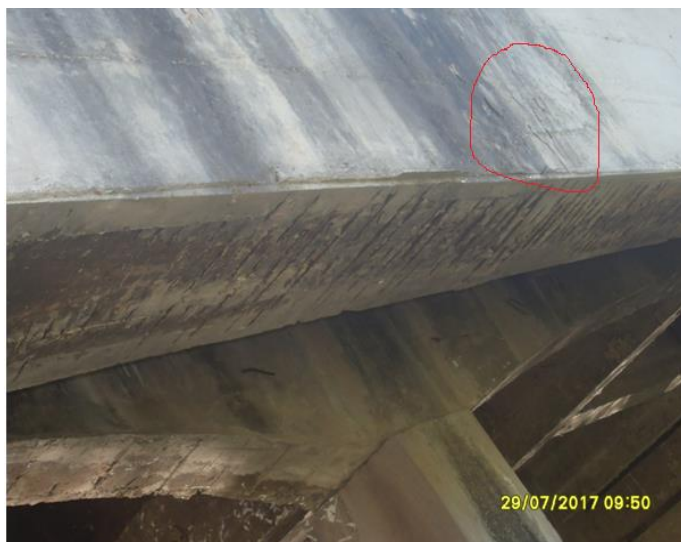
Figura 11 - Fissura na longarina da ponte

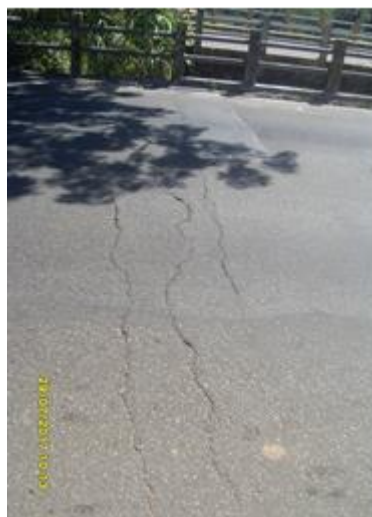
Figura 12 - Fissura no pavimento da ponte

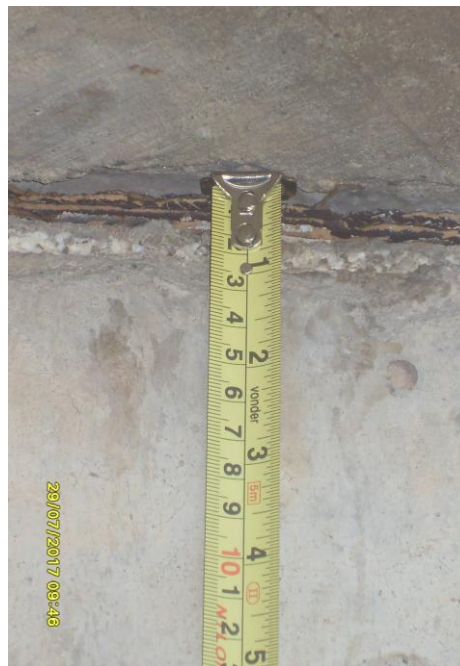
Figura 13- Neoprene aparentemente esmagado

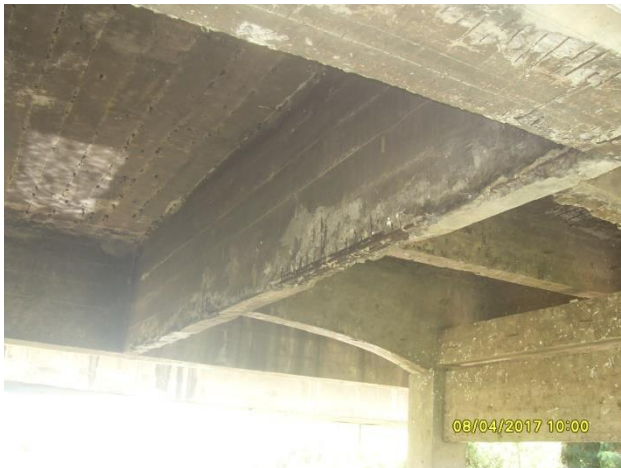
Figura 1 – Armadura exposta da transversina e fissuras na longarina

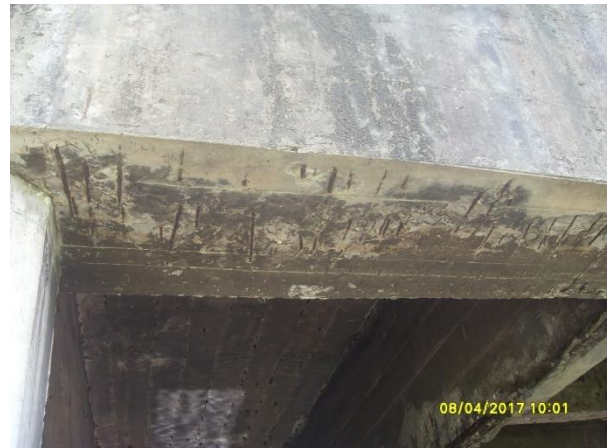
Figura 2 – Fissuras na longarina

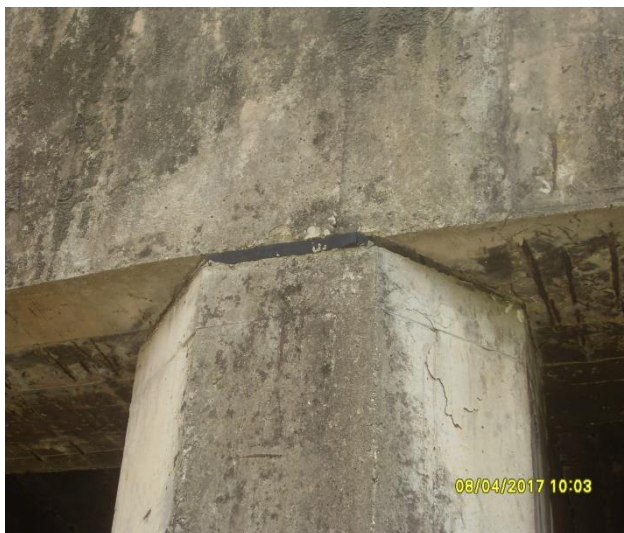
Figura 3 – Esmagamento do elemento de apoio

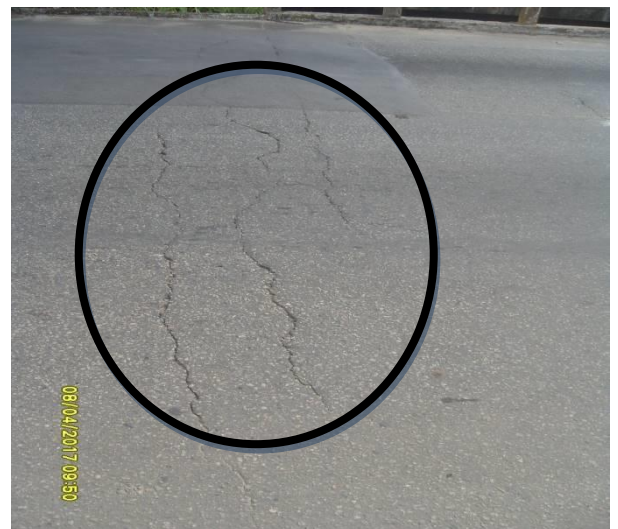
Figura 4 – Fissuras no pavimento

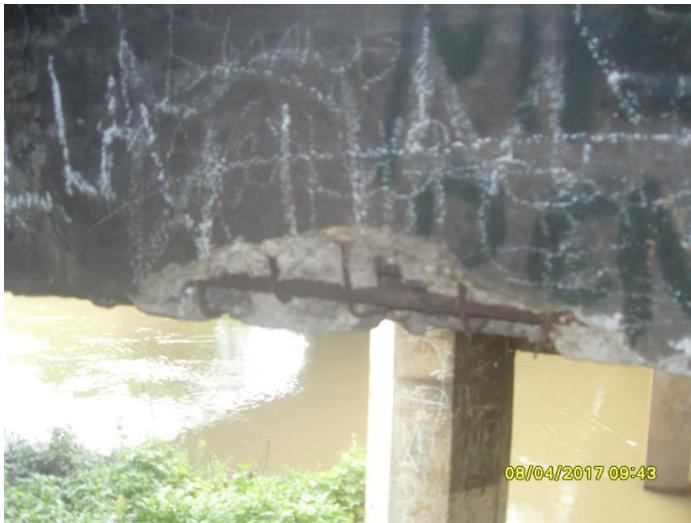
Figura 5 – Armadura exposta da transversina

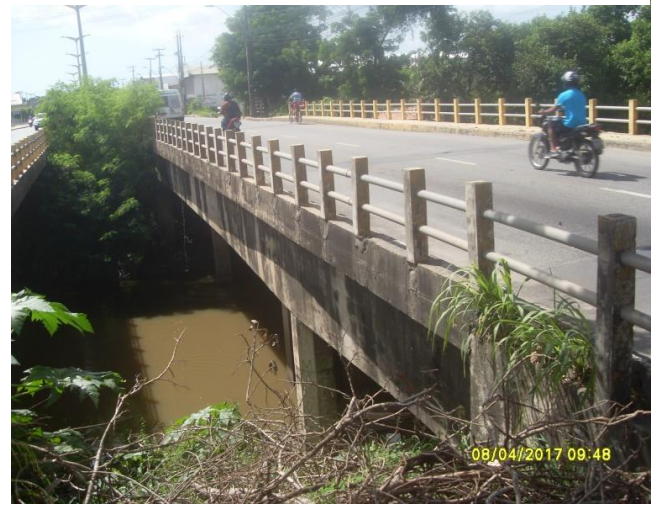
Figura 6 – Guarda-corpo em boas condições

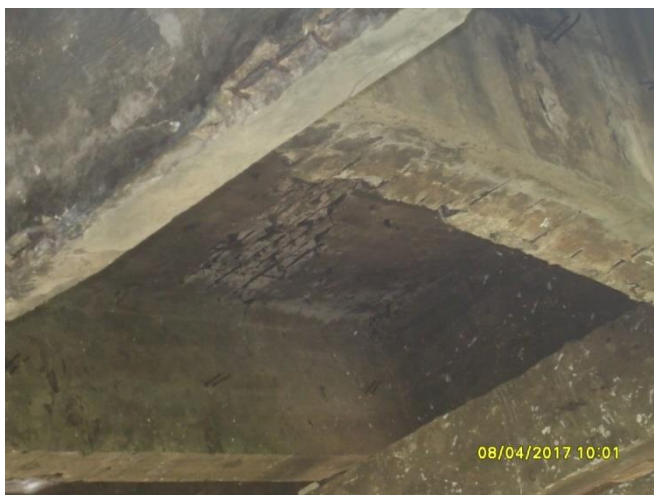
Figura 7 – Armadura exposta na laje do tabuleiro

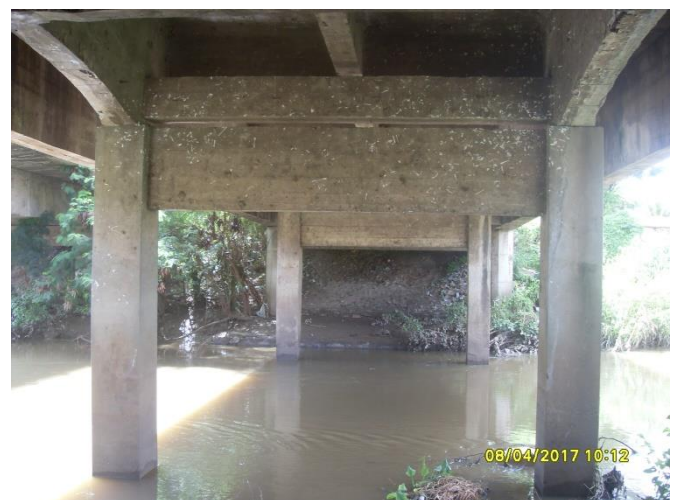
Figura 8 – Pilares em boas condições

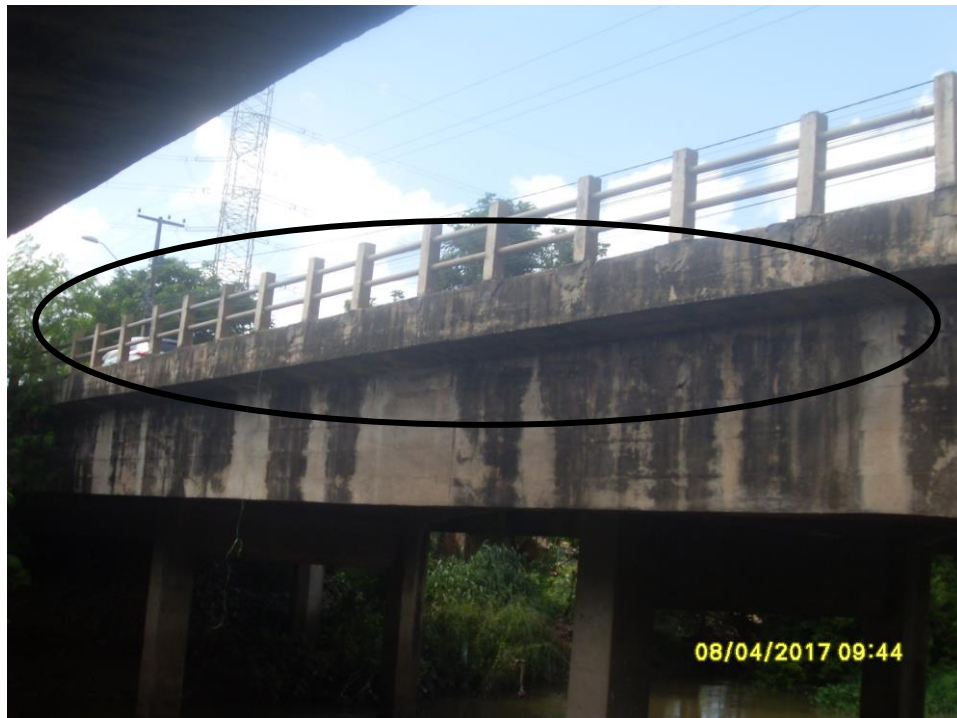
Figure 9 – Ausência ou entupimento dos drenos da ponte

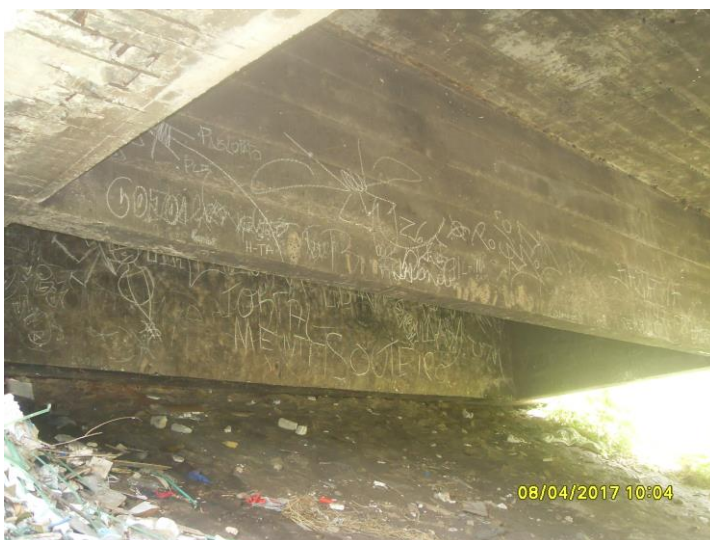
Figura 10 – Encontro sujo e modificado

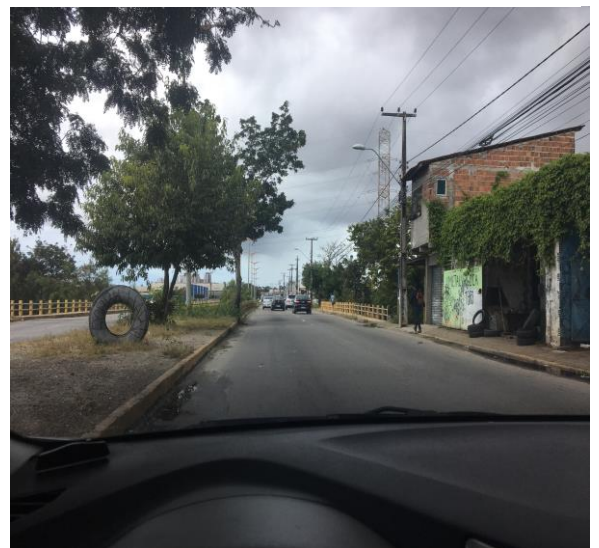
Figura 12 – Ausência de placa de indicação da ponte

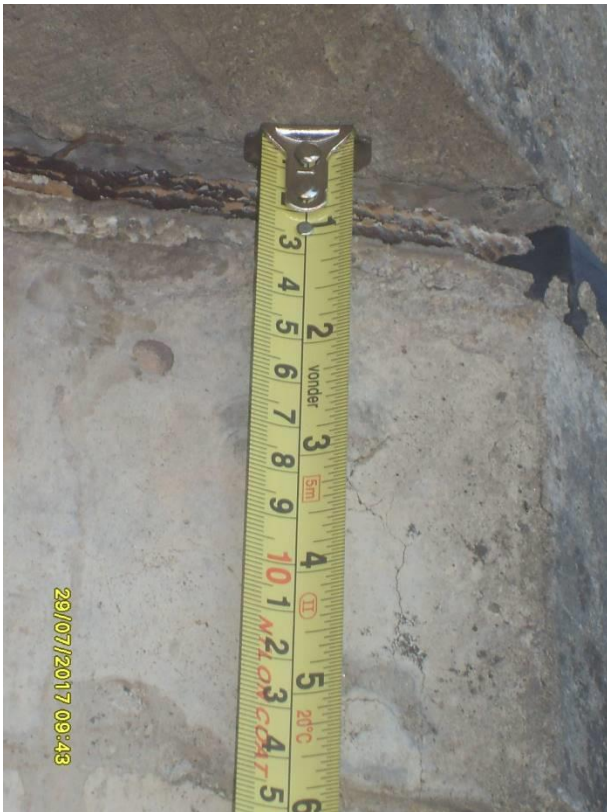
Figura 1 – Esmagamento do neoprene

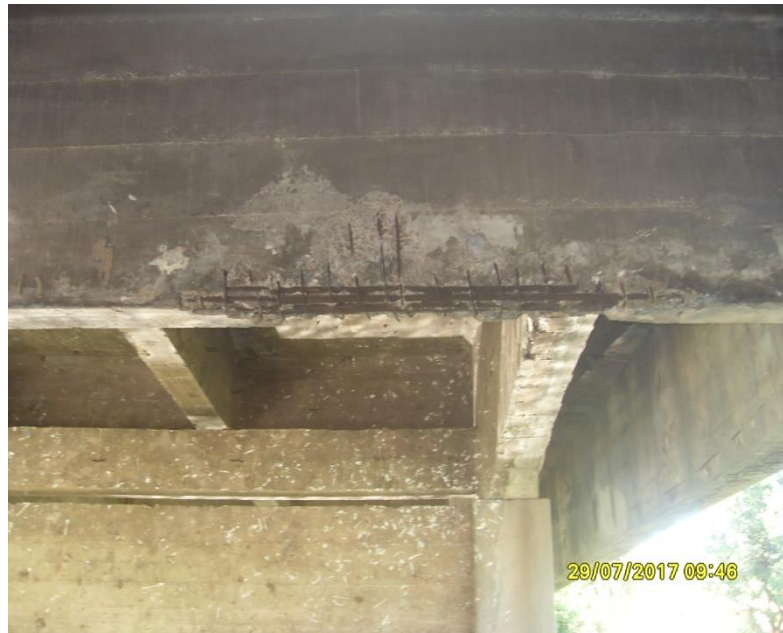
Figura 2 – Armadura exposta na transversina do apoio extremo

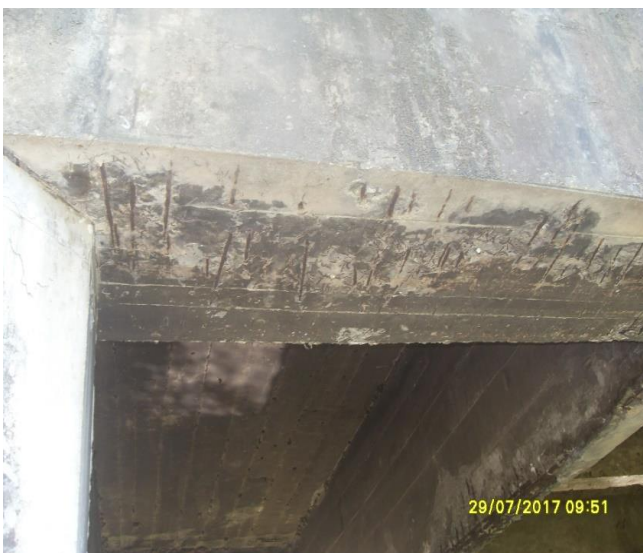
Figura 3 – Armadura exposta na longarina

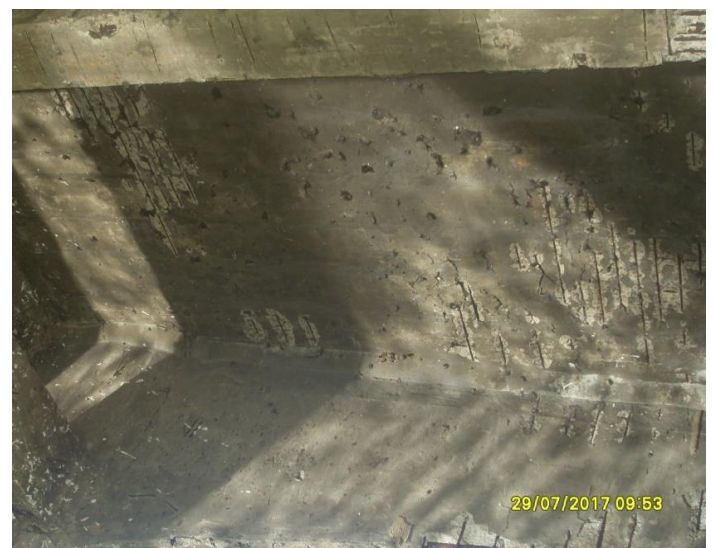
Figura 4 – Armadura exposta na laje do tabuleiro

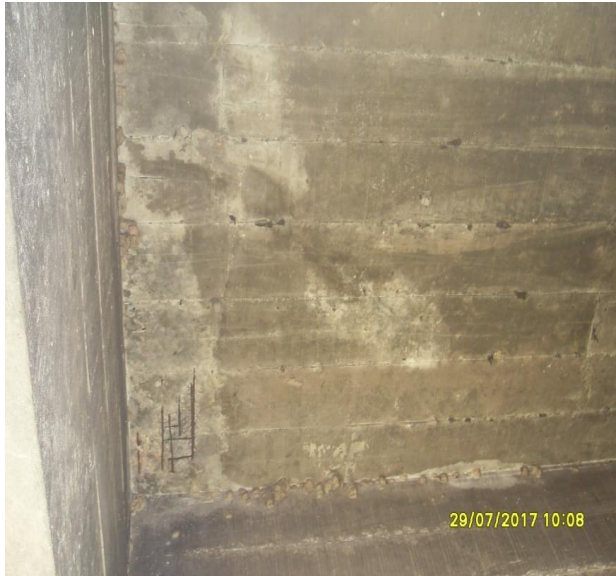
Figura 5 – Desgaste e armadura exposta na laje do tabuleiro

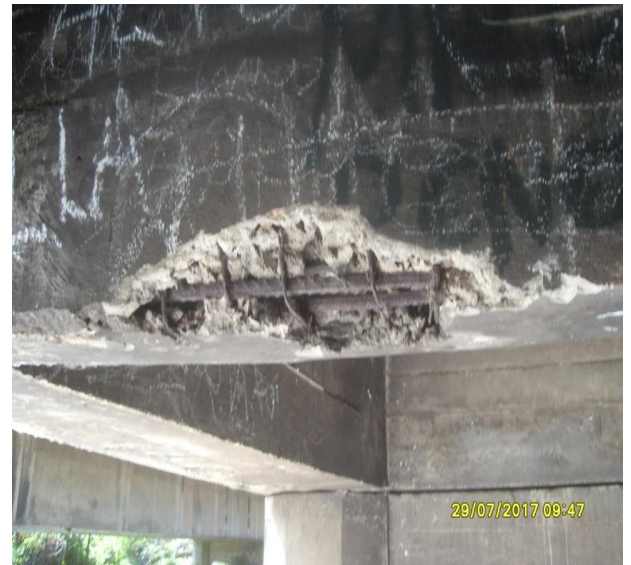
Figura 6 – Armadura exposta na viga próxima ao encontro

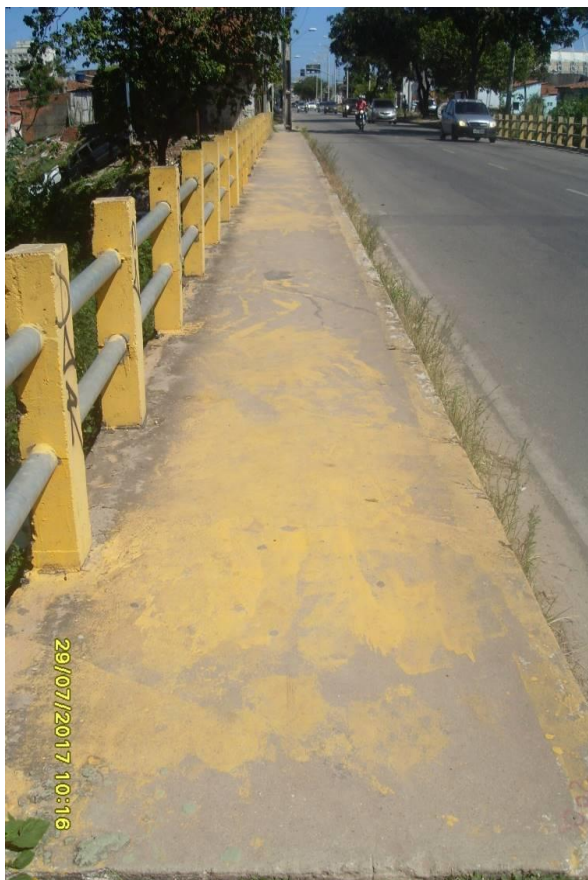
Figura 7 – Passeio em boas condições

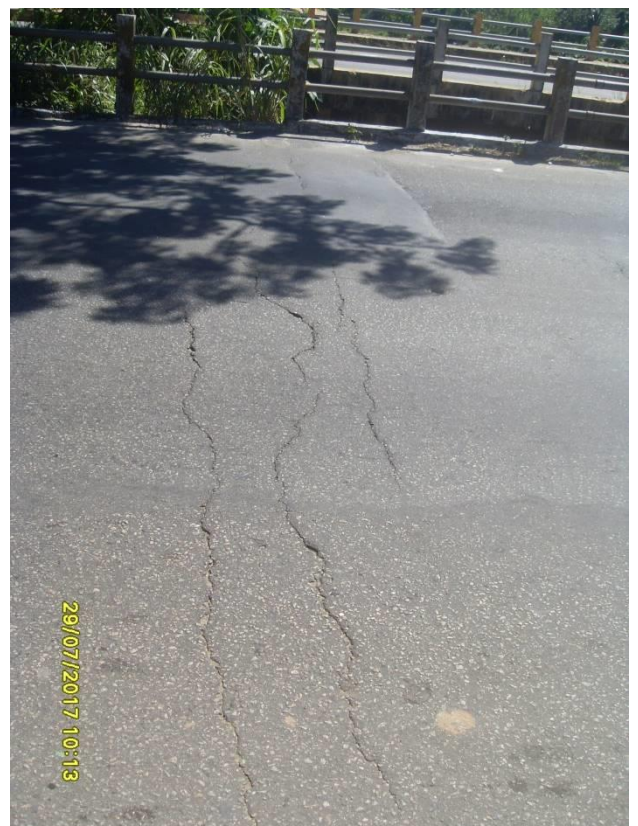
Figura 8 – Fissuras no pavimento
