**INSPEÇÃO PREDIAL: ESTUDO DE CASO DO BLOCO ACADÊMICO DO
DEPARTAMENTO DE BIOQUÍMICA E BIOLOGIA MOLECULAR DA
UNIVERSIDADE FEDERAL DO CEARÁ**

Trabalho final de curso submetido à
Universidade Federal do Ceará como parte dos
requisitos para obtenção do grau de Graduado
em Engenharia Elétrica.

APÊNDICE A – LAUDO DE VISTORIA TÉCNICA DO BLOCO ACADÊMICO DO DEPARTAMENTO DE BIOQUIMICA E BIOLOGIA MOLECULAR DA UNIVERSIDADE FEDERAL DO CEARÁ.....	32
APÊNDICE B – RELATÓRIO FOTOGRÁFICO.....	66

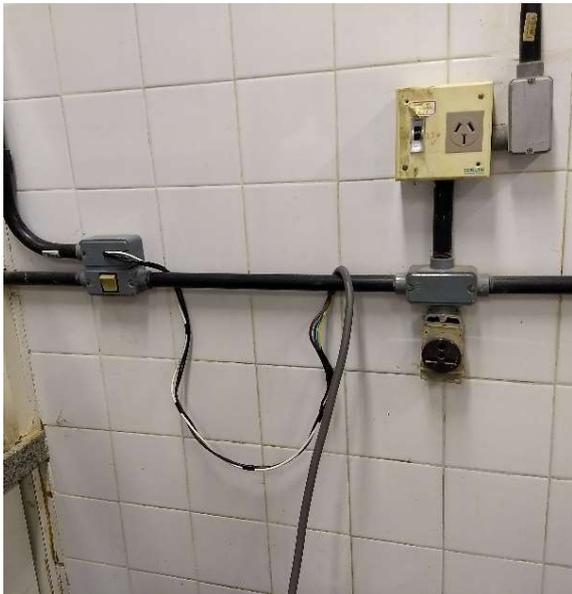
<p>Figura A3 - Registro Fotográfico de D – 01</p>

<p>Fonte: O Próprio Autor</p>	LOCAL			
	Sala de Aparelhagem 3			
	ANOMALIA			
	Condutores sem acomodação (em eletroduto, canaleta...) adequada. Em desconformidade com o ponto 6.2.9.2 da NBR 5410.			
	ORIGEM			
	Endógena			
	CAUSA			
	Instalação inadequada			
	RISCO			
	Regular			
G	U	T	PONTOS	
4	3	3	36	
MEDIDA SANEADORA				
Realizar a acomodação dos condutores em eletroduto ou canaleta afim de atender à exigência da norma.				
Prazo de Resolução: 60 dias.

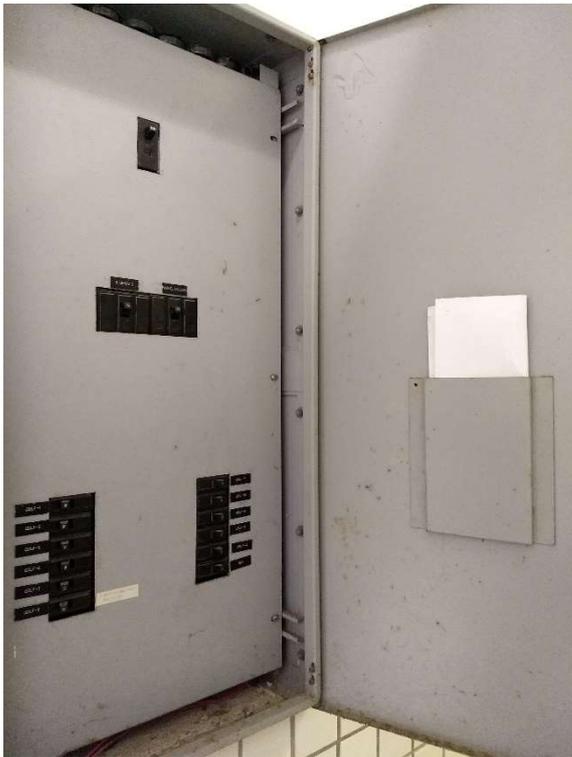
<p>Figura A4 - Registro Fotográfico de D – 02</p>

<p>Fonte: O Próprio Autor</p>	LOCAL			
	QDG – Pavimento Superior			
	ANOMALIA			
	Ausência de proteção contra surto de tensão. Em desconformidade com o ponto 5.4.2.1.1 da NBR 5410.			
	ORIGEM			
	Endógena			
	CAUSA			
	Falha na execução/projeto e/ou Falta de manutenção			
	RISCO			
	Crítico			
G	U	T	PONTOS	
4	3	3	36	
MEDIDA SANEADORA				
Instalação de Dispositivo de Proteção contra Surto DPS, para que assim atenda a norma acima citada.				
Prazo de Resolução: 60 dias.

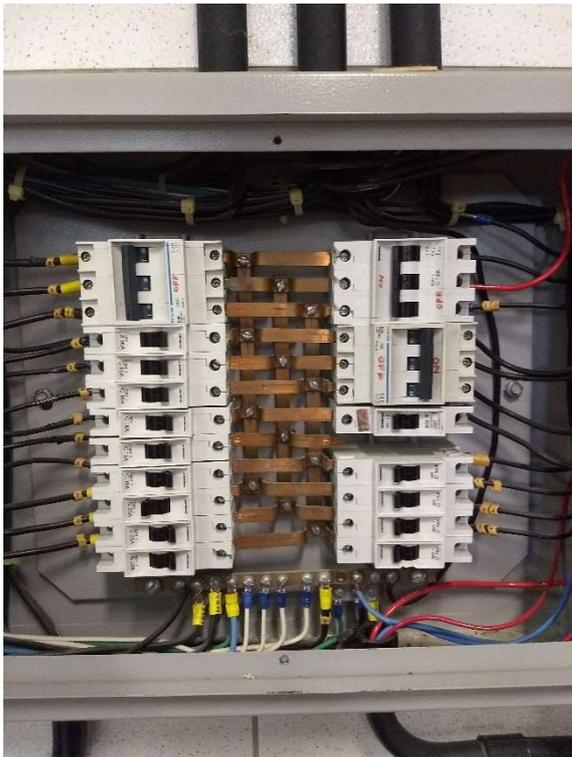
<p>Figura A5 - Registro Fotográfico de D – 03</p>

<p>Fonte: O Próprio Autor</p>	LOCAL			
	Todos os quadros do edifício			
	ANOMALIA			
	Condutores com cores não adequadas. Em desconformidade com o ponto 6.1.5.3 da NBR 5410.			
	ORIGEM			
	Endógena			
	CAUSA			
	Falha de execução			
	RISCO			
	Mínimo			
G	U	T	PONTOS	
2	2	2	8	
MEDIDA SANEADORA				
Substituição por condutores adequados: condutor neutro na cor azul, condutor terra na cor verde e condutor de fase com qualquer cor (excetuando azul e verde).				
Prazo de Resolução: 180 dias.

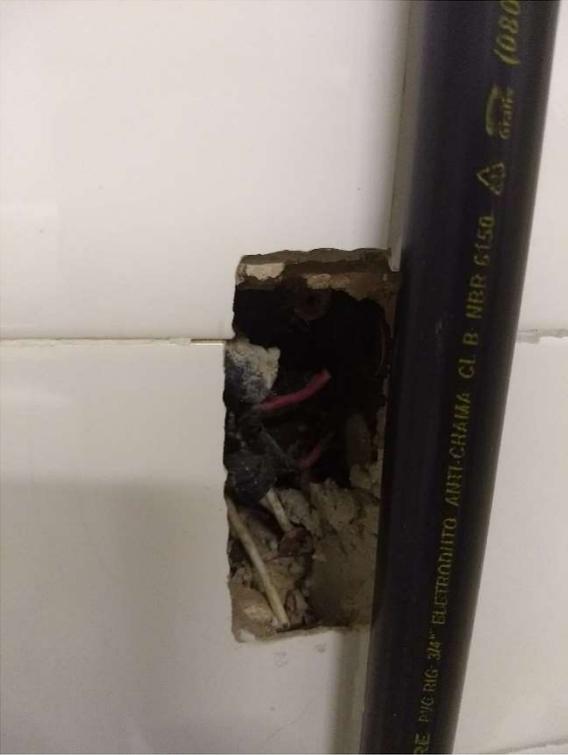
<p>Figura A6 - Registro Fotográfico de D – 04</p>

<p>Fonte: O Próprio Autor</p>	LOCAL			
	Sala de Aparelhagem 2			
	ANOMALIA			
	Caixas de passagem danificadas e sem proteção. Em desconformidade com o ponto 6.2.11.1.10 da NBR 5410.			
	ORIGEM			
	Endógena			
	CAUSA			
	Falha de execução ou manutenção			
	RISCO			
	Mínimo			
G	U	T	PONTOS	
2	3	2	12	
MEDIDA SANEADORA				
Substituição das caixa de passagem.				
Prazo de Resolução: 150 dias.

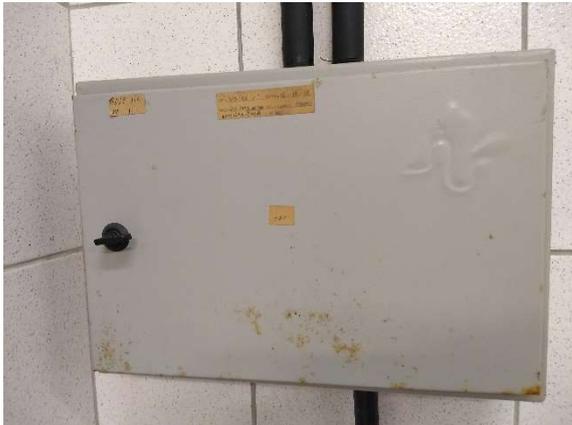
<p>Figura A7 - Registro Fotográfico de D – 05</p>

<p>Fonte: O Próprio Autor</p>	LOCAL			
	Todos os quadros elétricos			
	ANOMALIA			
	Ausência de sinalização do quadro elétrico. Em desconformidade com a NR 10 e com o ponto 6.5.4.8 da NBR 5410.			
	ORIGEM			
	Endógena			
	CAUSA			
	Deterioração/falta da identificação da identificação do quadro elétrico			
	RISCO			
	Mínimo			
G	U	T	PONTOS	
2	2	2	8	
MEDIDA SANEADORA				
Realizar a identificação dos quadros elétricos de acordo com o regulamentado pela NBR 5410 e NR 10.				
Prazo de Resolução: 150 dias.

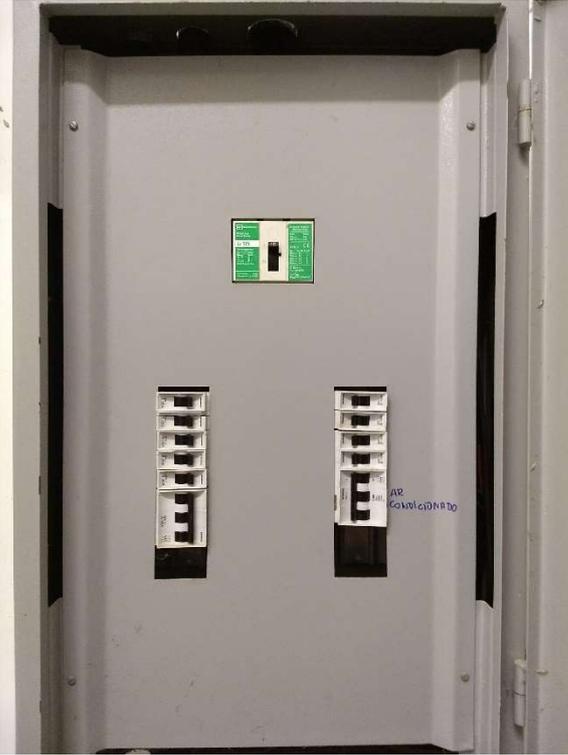
<p>Figura A8 - Registro Fotográfico de D – 06</p>

<p>Fonte: O Próprio Autor</p>	LOCAL			
	Todos os quadros elétricos			
	ANOMALIA			
	Circuitos com identificação não legível ou não existente no quadro elétrico. Em desconformidade com o ponto 6.5.4.9 da NBR 5410.			
	ORIGEM			
	Endógena			
	CAUSA			
	Deterioração ou falta da identificação dos circuitos terminais			
	RISCO			
	Mínimo			
G	U	T	PONTOS	
3	2	2	12	
MEDIDA SANEADORA				
Realizar a identificação dos circuitos terminais de acordo com o regulamentado pela NBR 5410 e NR 10.				
Prazo de Resolução: 150 dias.

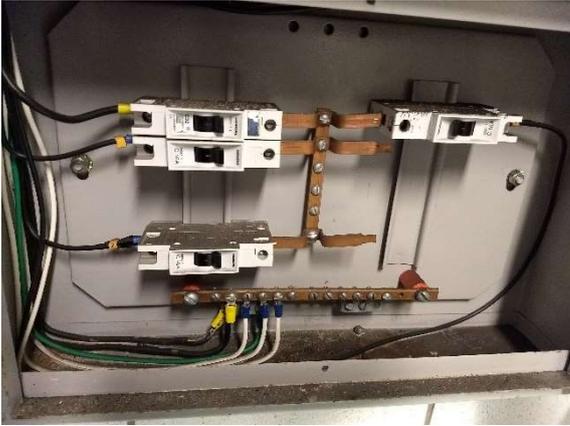
<p>Figura A9 - Registro Fotográfico de D – 07</p>

<p>Fonte: O Próprio Autor</p>	LOCAL			
	Todos os quadros elétricos			
	ANOMALIA			
	Sujeira interna ao quadro elétrico em desacordo com o regulamentado pela NBR 5410 no ponto 8.3.2.1.			
	ORIGEM			
	Endógena			
	CAUSA			
	Falta de manutenção			
	RISCO			
	Regular			
G	U	T	PONTOS	
3	3	3	27	
MEDIDA SANEADORA				
Limpeza do quadro.				
Prazo de Resolução: 90 dias.

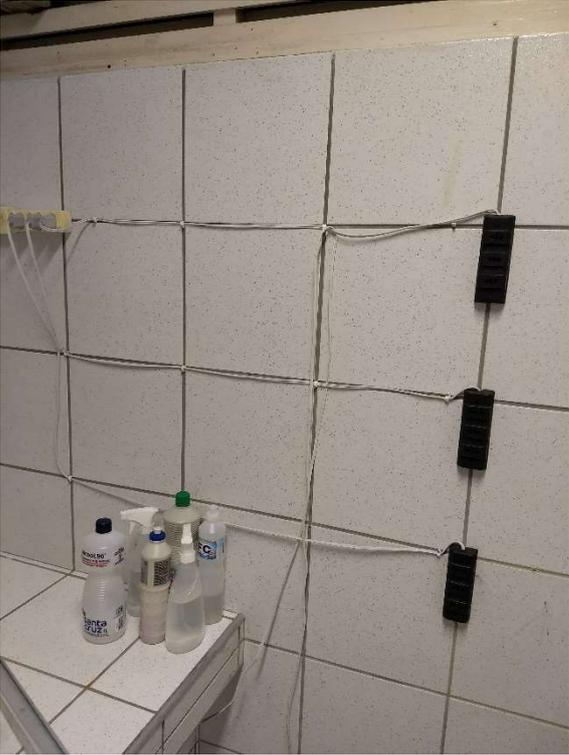
<p>Figura A10 - Registro Fotográfico de D – 08</p>

<p>Fonte: O Próprio Autor</p>	LOCAL			
	Sala de centrifugas			
	ANOMALIA			
	Utilização de extensões elétricas em série. Em desconformidade com o ponto 6.1.3.1.2 da NBR 5410.			
	ORIGEM			
	Endógena			
	CAUSA			
	Falha na execução ou projeto			
	RISCO			
	Crítico			
G	U	T	PONTOS	
4	4	4	64	
MEDIDA SANEADORA				
Realizar a instalação adequada a necessidade do ambiente atendendo os requisitos da NBR 5410.				
Prazo de Resolução: 15 dias.

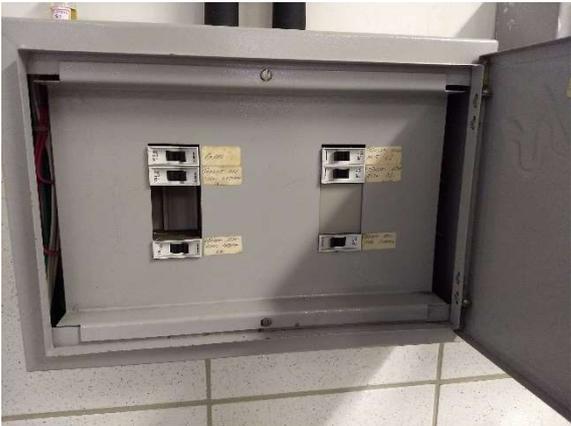
<p>Figura A11 - Registro Fotográfico de D – 09</p>

<p>Fonte: O Próprio Autor</p>	LOCAL			
	Todos os quadros elétricos			
	ANOMALIA			
	Ausência ou ineficiência de aterramento das partes metálicas do quadro elétrico. Em desconformidade com o ponto 4.1.1 da NBR 5410.			
	ORIGEM			
	Endógena			
	CAUSA			
	Falha na execução ou projeto			
	RISCO			
	Crítico			
G	U	T	PONTOS	
4	3	3	36	
MEDIDA SANEADORA				
Substituição dos quadros metálicos por quadros produzidos em material acrílico, atendendo assim as NBR's pertinentes e tornando-o mais seguro. Permitindo o usuário visualizar a parte interna do quadro sem estar exposto as partes vivas.				
Prazo de Resolução: 60 dias.

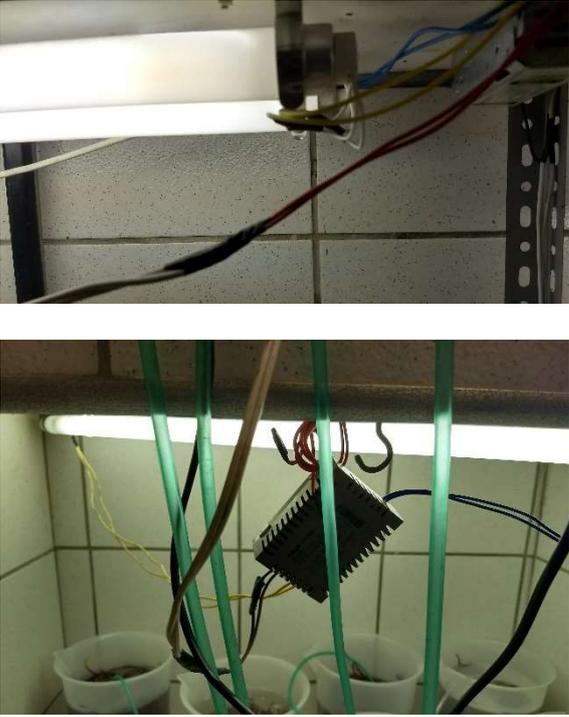
<p>Figura A12 - Registro Fotográfico de D – 10</p>

<p>Fonte: O Próprio Autor</p>	LOCAL			
	Sala de Cultivo			
	ANOMALIA			
	Instalação inadequada de lâmpadas fluorescentes. Em desconformidade com o ponto 6.2.9.2 da NBR 5410.			
	ORIGEM			
	Endógena			
	CAUSA			
	Falha na execução ou projeto			
	RISCO			
	Crítico			
G	U	T	PONTOS	
4	4	3	48	
MEDIDA SANEADORA				
Realizar a instalação adequada a necessidade do laboratório de acordo com a NBR 5410.				
Prazo de Resolução: 30 dias.

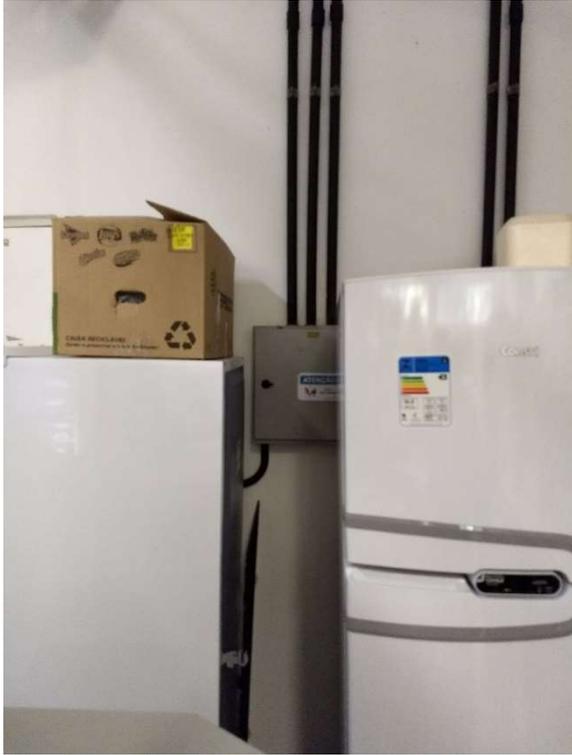
<p>Figura A13 - Registro Fotográfico de D – 11</p>

<p>Fonte: O Próprio Autor</p>	LOCAL			
	Laboratório Prof. Marcio V. Ramos			
	ANOMALIA			
	Impedimento do acesso aos quadros elétricos da sala. Em desconformidade com o ponto 6.5.4.8 da NBR 5410.			
	ORIGEM			
	Endógena			
	CAUSA			
	Falha no planejamento do layout da sala			
	RISCO			
	Crítico			
G	U	T	PONTOS	
4	4	3	48	
MEDIDA SANEADORA				
Estabelecer uma organização adequada a necessidade do laboratório que não interfira no acesso aos quadros elétricos				
Prazo de Resolução: 30 dias.

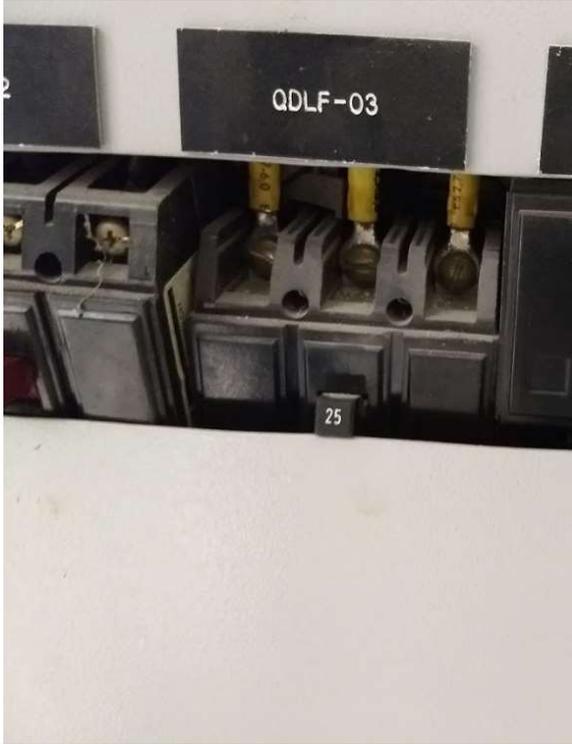
<p>Figura A14 - Registro Fotográfico de D – 12</p>

<p>Fonte: O Próprio Autor</p>	LOCAL			
	Quadro de Distribuição de Luz e Força do Piso Térreo			
	ANOMALIA			
	Disjuntor mal acondicionado, impedindo a sua desativação. Em desconformidade com o ponto 8.3.2.2 da NBR 5410.			
	ORIGEM			
	Endógena			
	CAUSA			
	Falha na execução ou na manutenção			
	RISCO			
	Crítico			
G	U	T	PONTOS	
4	4	4	64	
MEDIDA SANEADORA				
Acomodar o dispositivo de forma adequada no quadro, permitindo o seu adequado funcionamento.				
Prazo de Resolução: 15 dias.

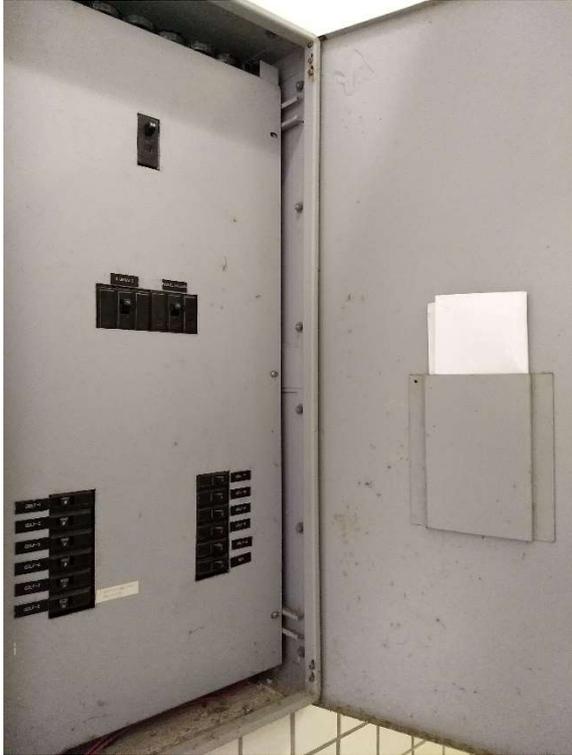
<p>Figura A15 - Registro Fotográfico de D – 13</p>

<p>Fonte: O Próprio Autor</p>	LOCAL			
	QDG – Pavimento Superior			
	ANOMALIA			
	Tampa com incidências de ferrugem e de difícil abertura. Em desconformidade com o ponto 8.3.2.1 da NBR 5410.			
	ORIGEM			
	Endógena			
	CAUSA			
	Falta de manutenção			
	RISCO			
	Regular			
G	U	T	PONTOS	
3	3	3	27	
MEDIDA SANEADORA				
Substituição dos quadros metálicos por quadros produzidos em material acrílico, atendendo assim as NBR's pertinentes e tornando-o mais seguro. Permitindo o usuário visualizar a parte interna do quadro sem estar exposto as partes vivas.				
Prazo de Resolução: 90 dias.

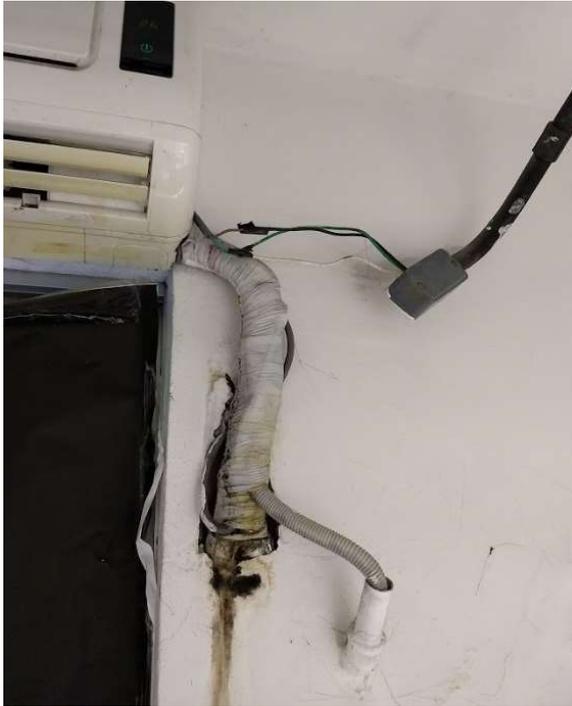
<p>Figura A16 - Registro Fotográfico de D – 14</p>

<p>Fonte: O Próprio Autor</p>	LOCAL			
	Sala de Cultivo			
	ANOMALIA			
	Instalação elétrica do aparelho de ar-condicionado sem acomodação adequada. Em desconformidade com o ponto 6.2.9.2 da NBR 5410.			
	ORIGEM			
	Endógena			
	CAUSA			
	Falha na execução/projeto			
	RISCO			
	Regular			
G	U	T	PONTOS	
4	3	3	36	
MEDIDA SANEADORA				
Realizar a instalação adequada do equipamento elétrico atendendo as especificação da NBR 5410.				
Prazo de Resolução: 60 dias.

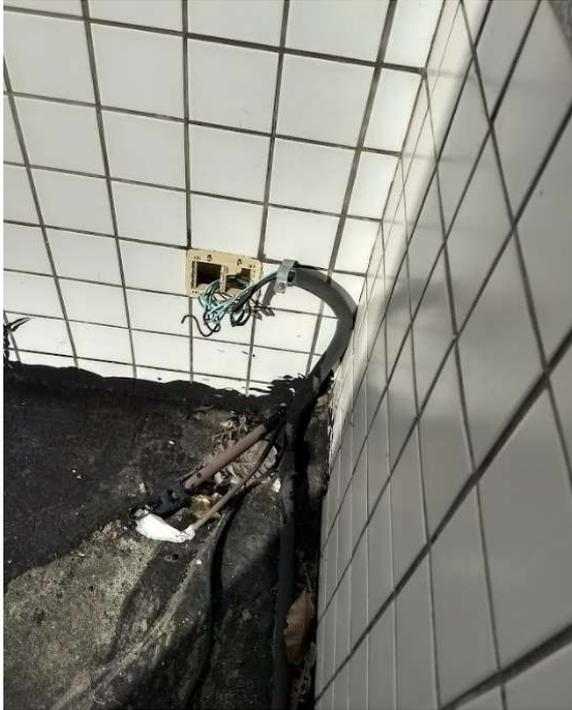
<p>Figura A17 - Registro Fotográfico de D – 15</p>

<p>Fonte: O Próprio Autor</p>	LOCAL			
	Sacada 1º andar			
	ANOMALIA			
	Condutores sem acomodação adequada com parte viva exposta. Em desconformidade com o ponto 4.1.1 da NBR 5410.			
	ORIGEM			
	Endógena			
	CAUSA			
	Falha na manutenção			
	RISCO			
	Crítico			
G	U	T	PONTOS	
4	4	4	48	
MEDIDA SANEADORA				
Realizar a isolação e acomodação dos cabos de forma adequada como disposto na NBR 5410.				
Prazo de Resolução: 15 dias.

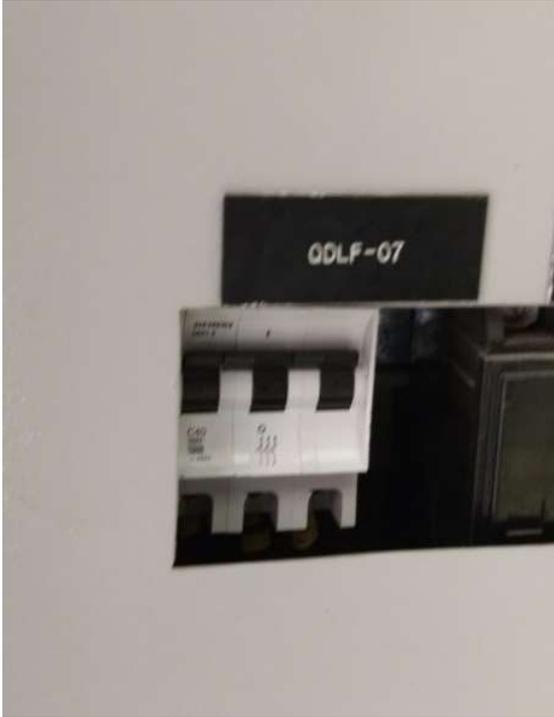
<p>Figura A18 - Registro Fotográfico de D – 16</p>

<p>Fonte: O Próprio Autor</p>	LOCAL			
	Quadro de Distribuição de Luz e Força do Piso Térreo			
	ANOMALIA			
	Disjuntor mal acomodado no quadro, dificultando a sua ativação e desativação. Em desconformidade com o ponto 8.3.2.2 da NBR 5410.			
	ORIGEM			
	Endógena			
	CAUSA			
	Falha na manutenção			
	RISCO			
	Crítico			
G	U	T	PONTOS	
4	4	3	48	
MEDIDA SANEADORA				
Acomodar o dispositivo de forma adequada no quadro.				
Prazo de Resolução: 30 dias.
