**AVALIAÇÃO FUNCIONAL DE RODOVIAS ATRAVÉS DO MÉTODO DE  
LEVANTAMENTO VISUAL CONTÍNUO**

Trabalho de conclusão de curso (TCC) apresentado ao campus da UFC de Russas da Universidade Federal do Ceará, como requisito parcial para a obtenção do título de bacharel em Engenharia Civil.

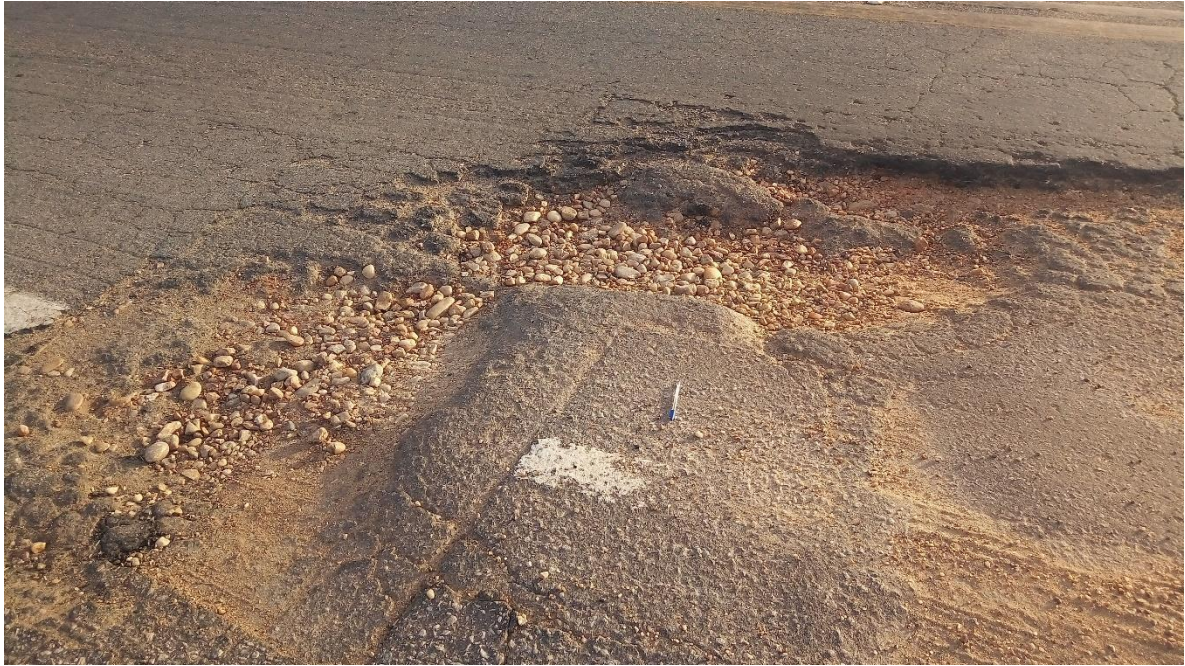
Figura 19 – Defeitos diversos em trechos da BR 116

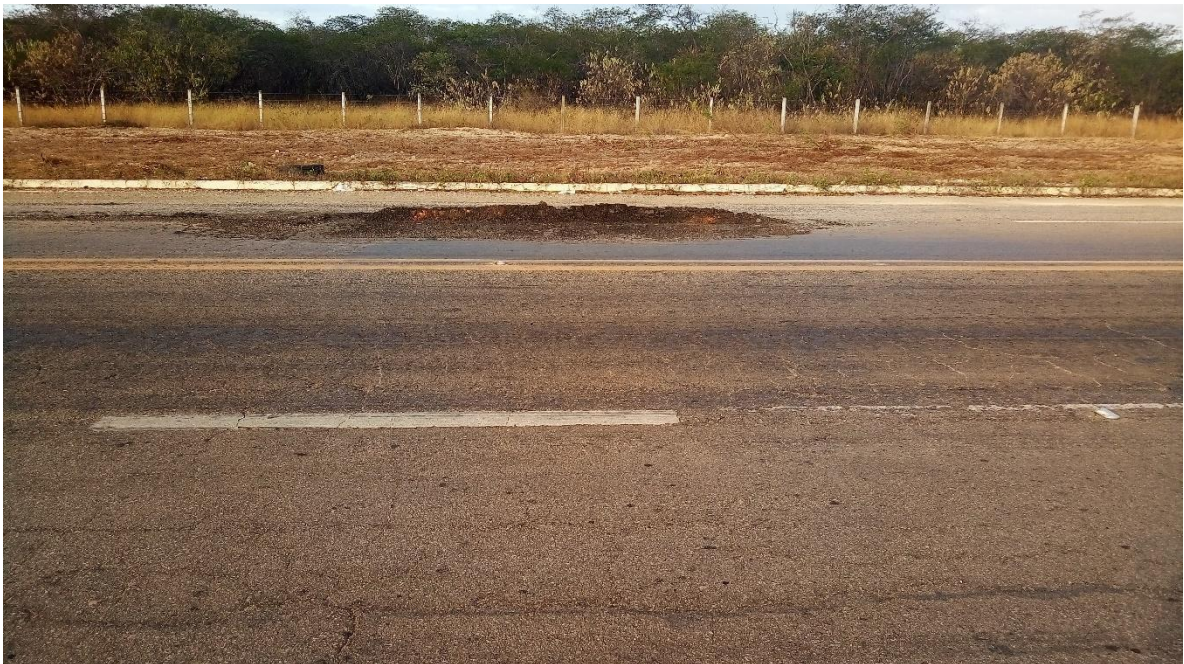
Figura 20 – Afundamento em trecho da BR 116

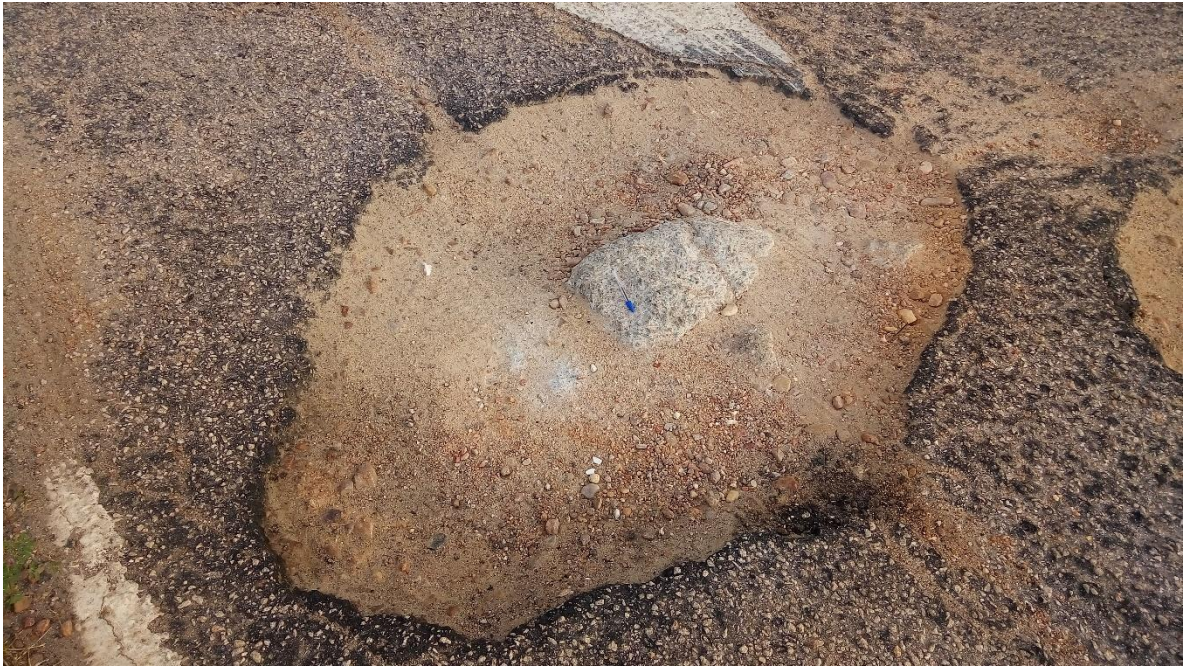
Figura 21 – Painéis em trecho da BR 116

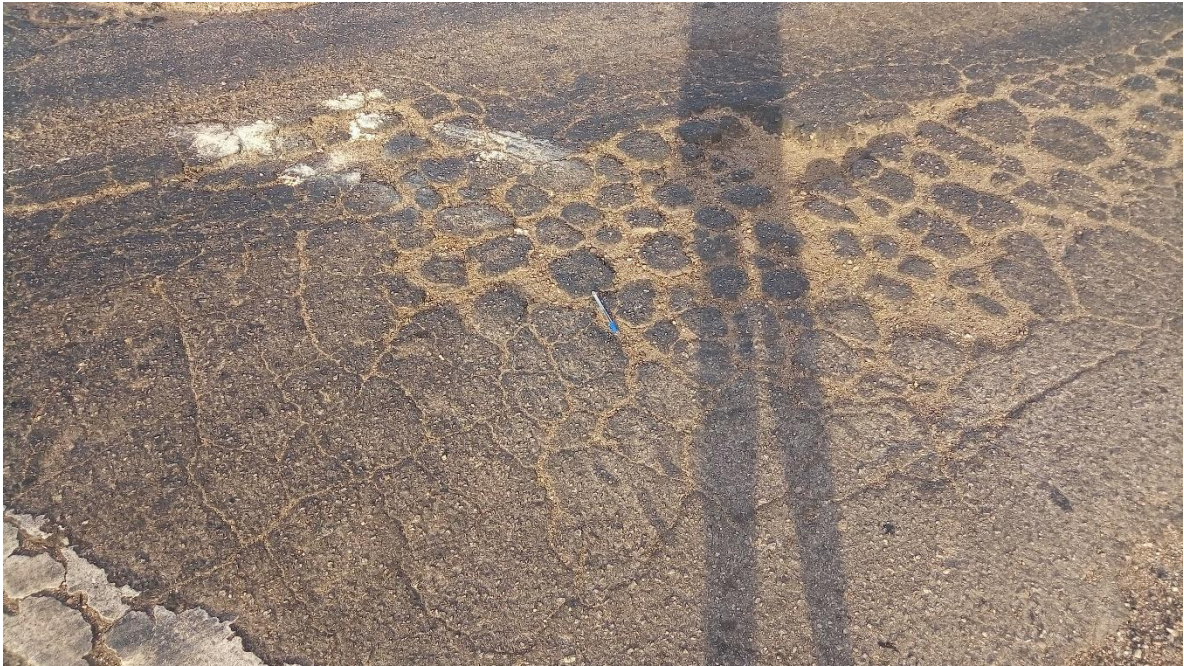
Figura 23 – Defeito de “Couro de Jacaré” BR 116

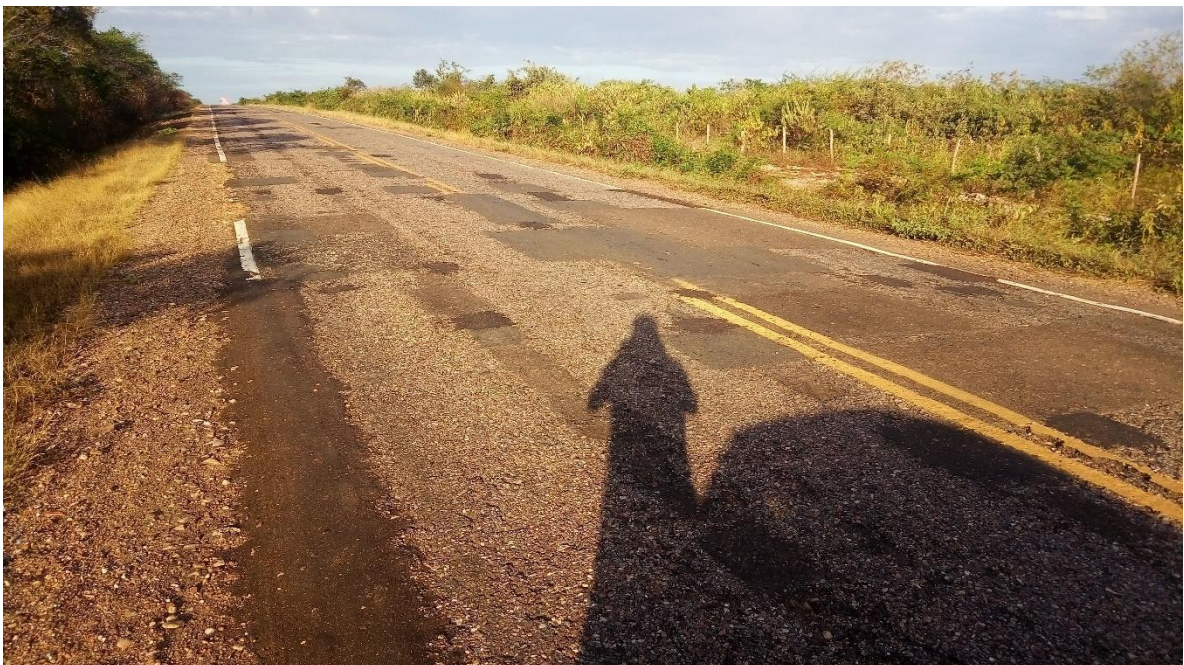
Figura 25 – Remendos em trecho da CE 263

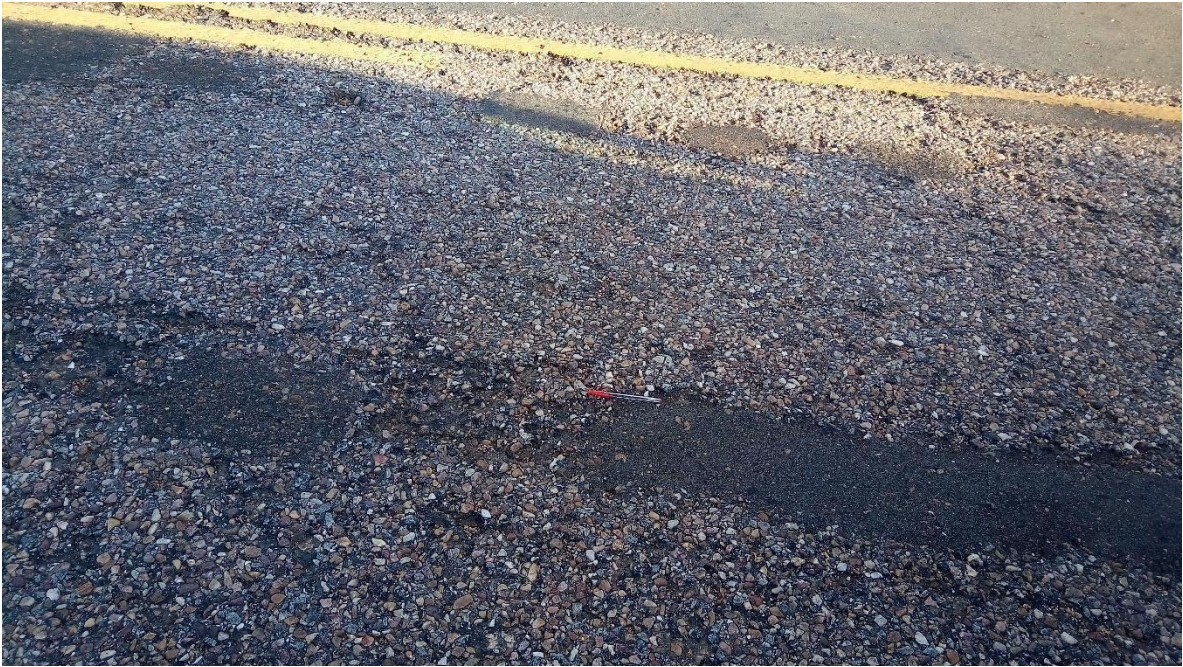
Figura 26 – Desgastes do pavimento em trecho da CE 263

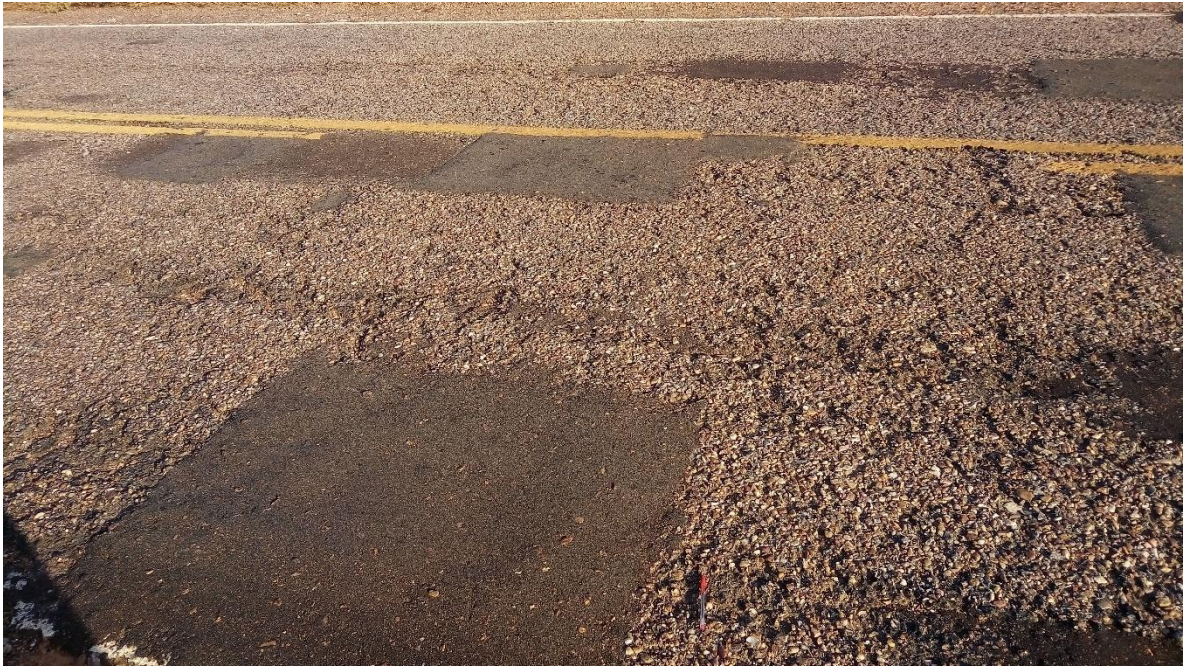
Figura 28 – Remendos e Desgastes em trecho da CE 263
