UNIVERSIDADE FEDERAL DO CEARÁ
CAMPUS DE RUSSAS
GRADUAÇÃO EM ENGENHARIA CIVIL

**INSPEÇÃO PREDIAL E AVALIAÇÃO PÓS OCUPACIONAL: UM ESTUDO DE
CASO APLICADO NO BLOCO 1 “A” DA UNIVERSIDADE FEDERAL DO CEARÁ -
CAMPUS RUSSAS**

Monografia apresentada ao curso de Engenharia Civil da Universidade Federal do Ceará – Campus de Russas, como parte dos requisitos para o título de Bacharel em Engenharia Civil. Área de Concentração: Construção Civil.

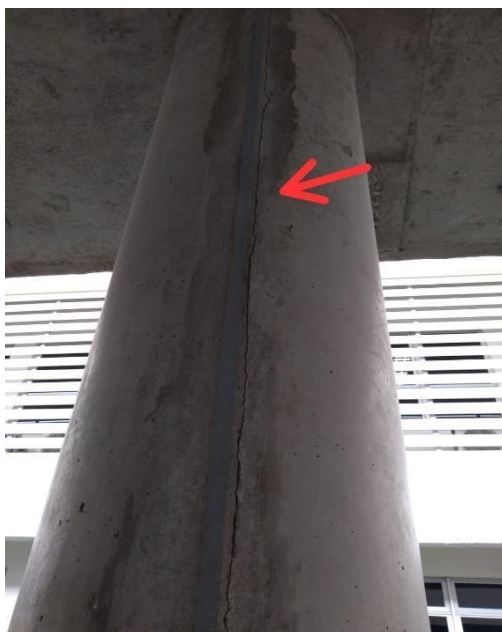
Figura 07: fissura próxima a junta de dilatação do pilar

Esta manifestação, em termos de fissuras verificadas na edificação, foi a com maior espessura encontrada, advinda pela variação térmica ao longo do elemento estrutural. Claramente, neste caso, a junta não está exercendo seu papel, e as dilatações estão sendo direcionadas ao revestimento do pilar – os motivos variam entre má qualidade do material e execução errônea do sistema de juntas; tratam-se de problemas construtivos.

Em relação à profundidade da mesma, ensaios destrutivos poderiam ser feitos, e tal recomendação será posteriormente levada ao responsável pelo edifício. Recomenda-se também o uso de graute em traço líquido para o preenchimento da fissura, impedindo que intempéries adentrem no interior da peça. O grau de risco do dano é regular, mas deve ser tratado preventivamente para que não se torne oneroso com o passar do tempo.

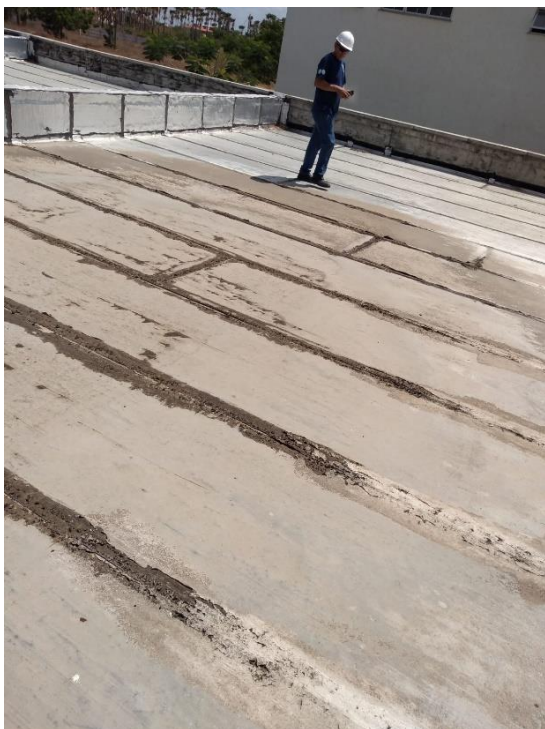
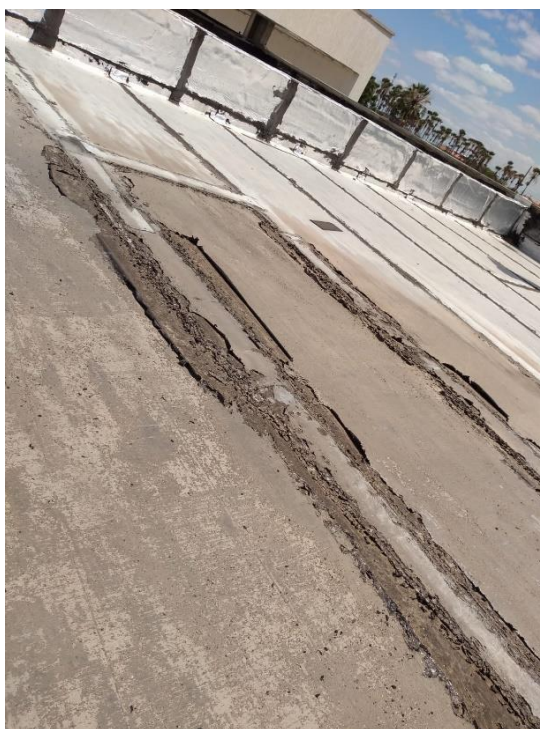
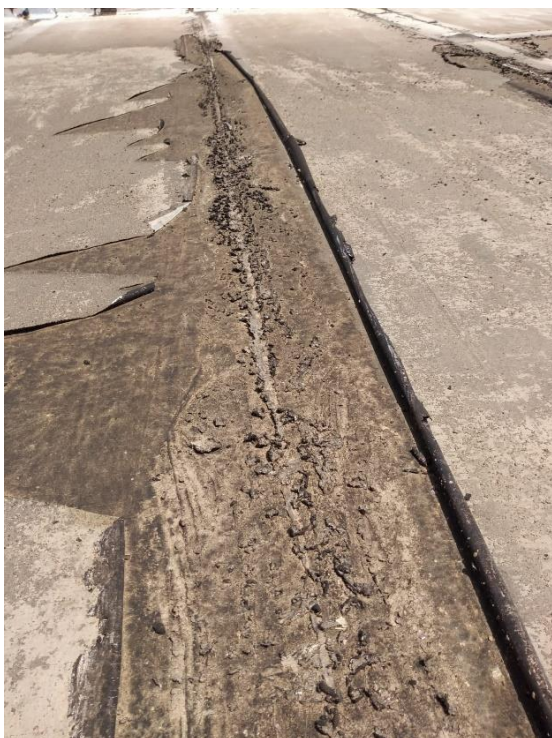
Figuras 08, 09, e 10: Deterioração da manta na laje da passarela.

Ao perceber certas incidências de eflorescência acentuada na laje da passarela principal de acesso ao campus, foi checado na parte superior do componente

estrutural que a impermeabilização da laje está completamente comprometida, e necessita de reparo. Recomenda-se uma nova execução deste sistema, com impermeabilizantes mais flexíveis, pelo fato de ser uma área exposta a incidência do sol. Estas são manifestações advindas de uso e manutenção (IBAPE, 2010). Risco: moderado.

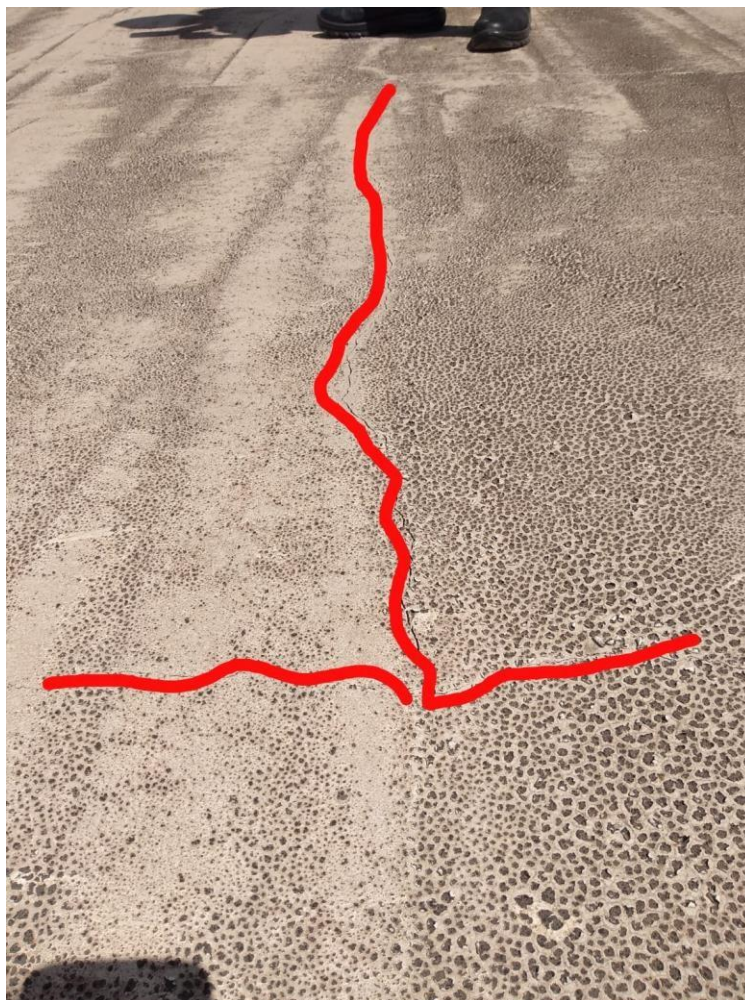
Figura 11: Fissuração na laje da passarela

Também há em toda a extensão da laje fissuras longitudinais. Estas formas são características de fissuras provocadas pela movimentação térmica da laje (que está exposta diretamente às variações climáticas). A fissuração é decorrente da deterioração das juntas, e pode ser responsável pela causa de eflorescências abaixo da estrutura.

É necessário que, antes da execução do sistema de impermeabilização, seja realizado o recobrimento deste dano com graute com traço mais fino, impedindo o acesso de agentes problemáticos no interior da peça. Risco: leve.

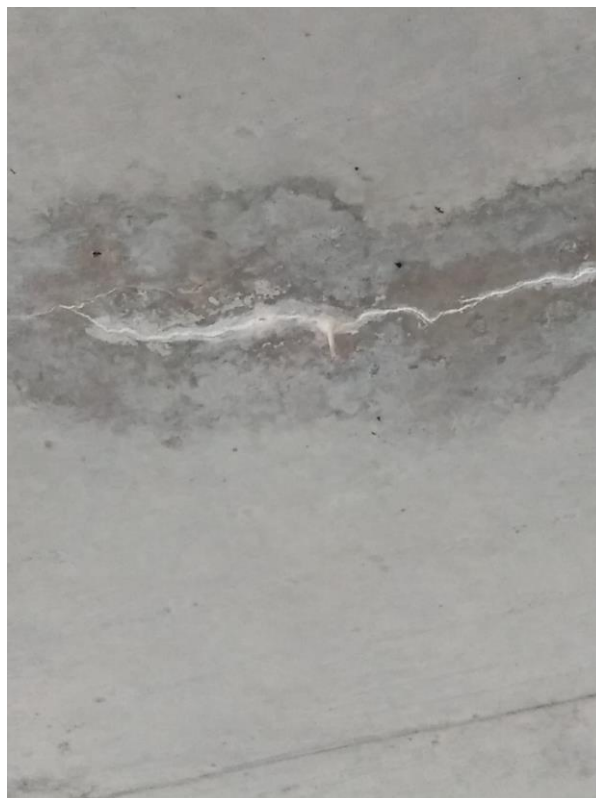
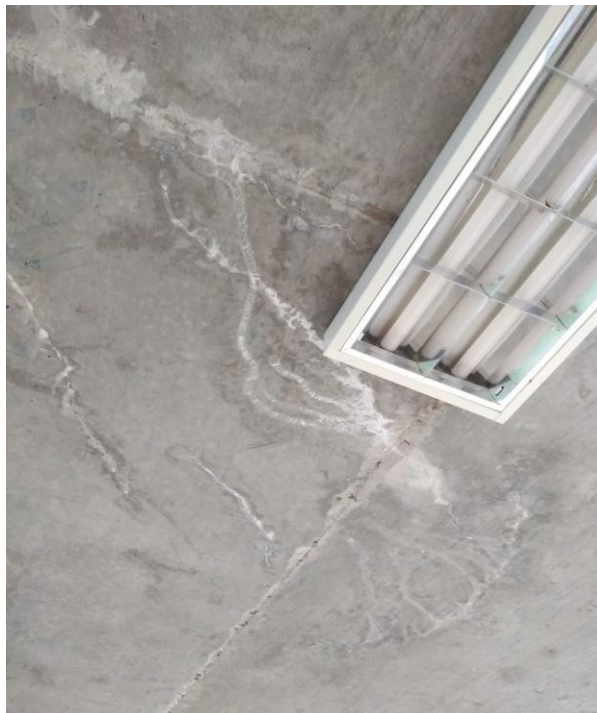
Figuras 12 e 13: Eflorescência na Laje

Também presente em toda a extensão da laje, este dano é causado pelo acesso de solução aquosa no interior da peça, e pode causar, a médio prazo, perda da resistência característica do componente estrutural. Portanto, pelo fato de ser uma manifestação funcional e decorrente de uso e manutenção, deve ser tratada o quanto antes.

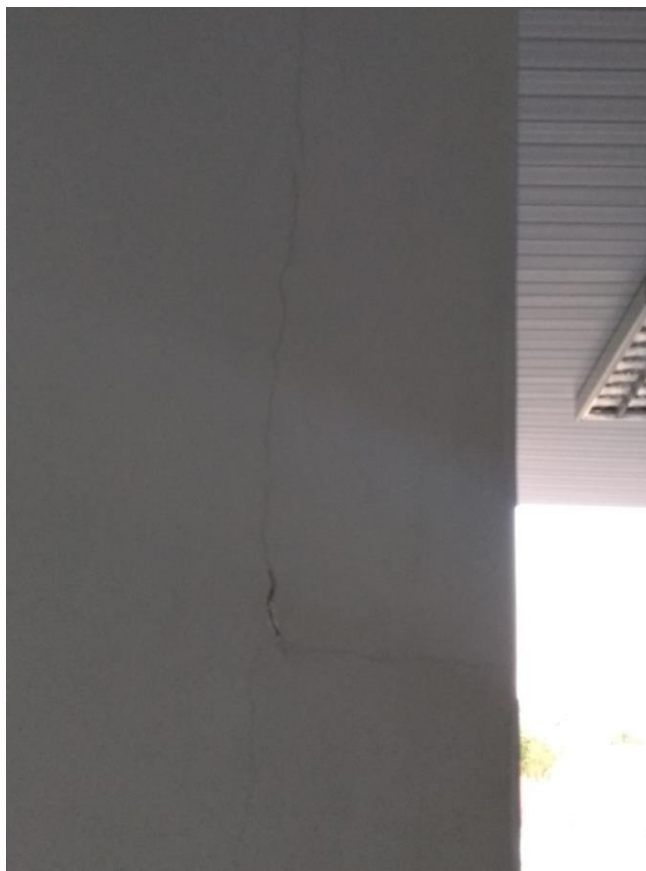
Figura 14: Fissura em revestimento do pilar.

As fissuras em revestimentos e pilares estão relacionadas com a sobrecarga da estrutura, e devem ser monitoradas com ensaios ultrassônicos para que as causas da manifestação patológica sejam apuradas.

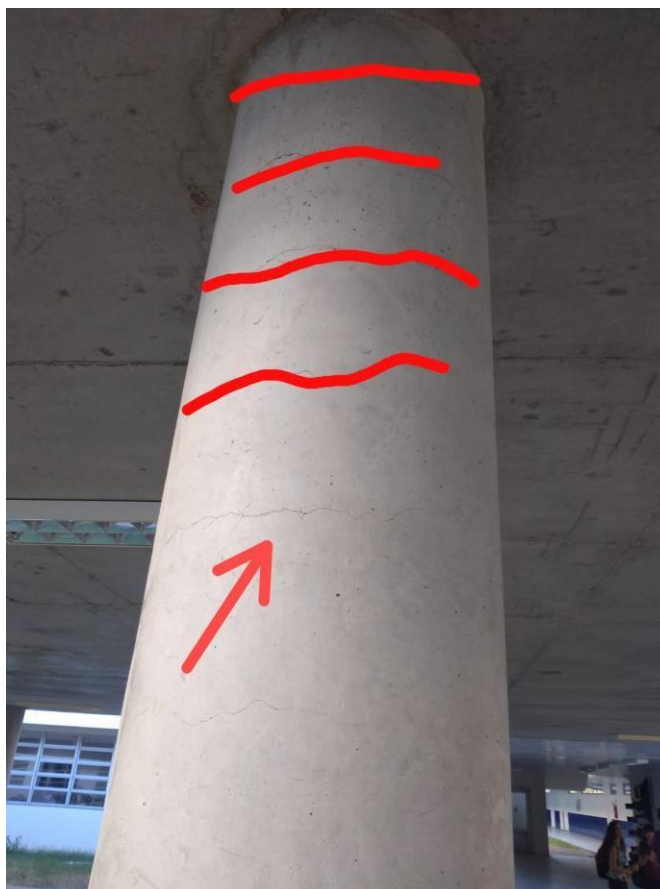
Figura 15: fissura em revestimento do pilar da passarela

Essas fissuras, apesar de estarem nos limites admitidos pela NBR 6118/2014, por estarem presentes em um elemento estrutural necessitam de cuidado e uma inspeção mais minuciosa. Devido ao formato, é possível que sejam justificadas por sobrecarga dos componentes, bem como movimentação da laje em relação ao pilar.

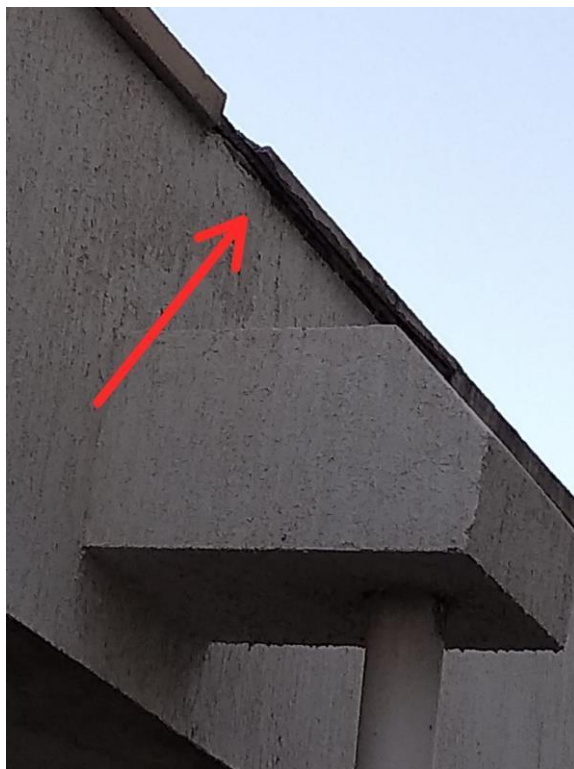
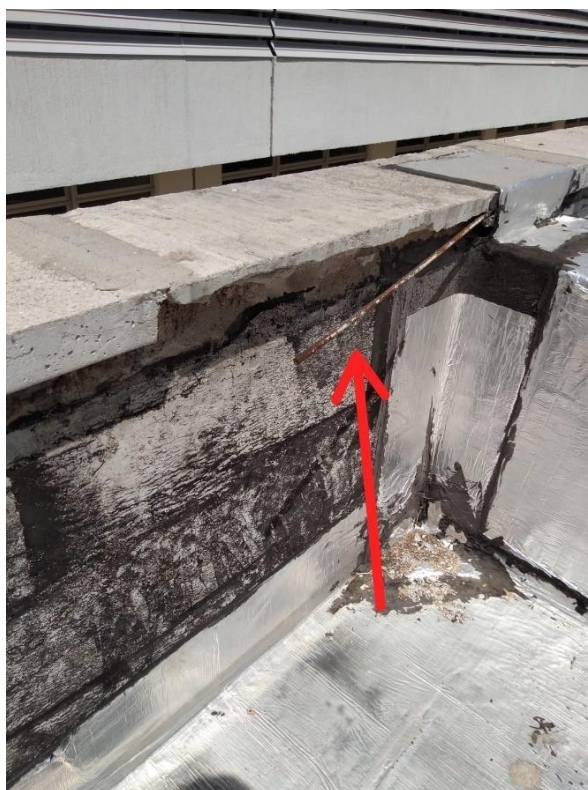
Figura 16 e 17: Corrosão e Deterioração do Chapim

O chapim - elemento responsável não só por promover beleza estética ao ambiente, mas também para proteger a alvenaria do escoamento de água; está, em diversos pontos do bloco, apresentando corrosão aparente de sua armadura.

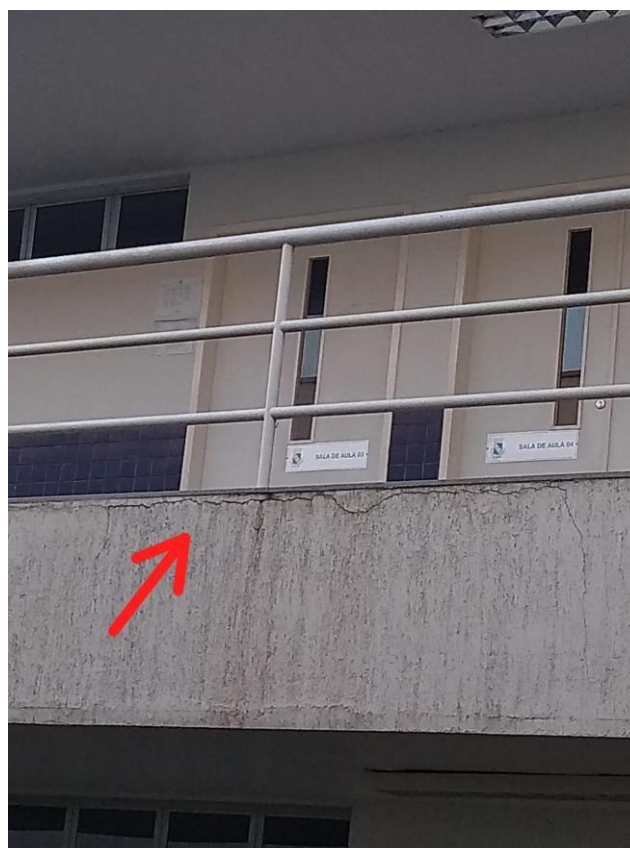
Figura 18: Fissura Higrotérmica

Devido ao contato direto com a água da chuva, houve a fissuração higroscópica desta peça, causada pela ação da umidade na estrutura, que a tornou visualmente desagradável.

necessário que se saiba até onde a umidade atingiu o componente (pode ter chegado à armadura da laje). O grau de risco é regular, e a manifestação é funcional.

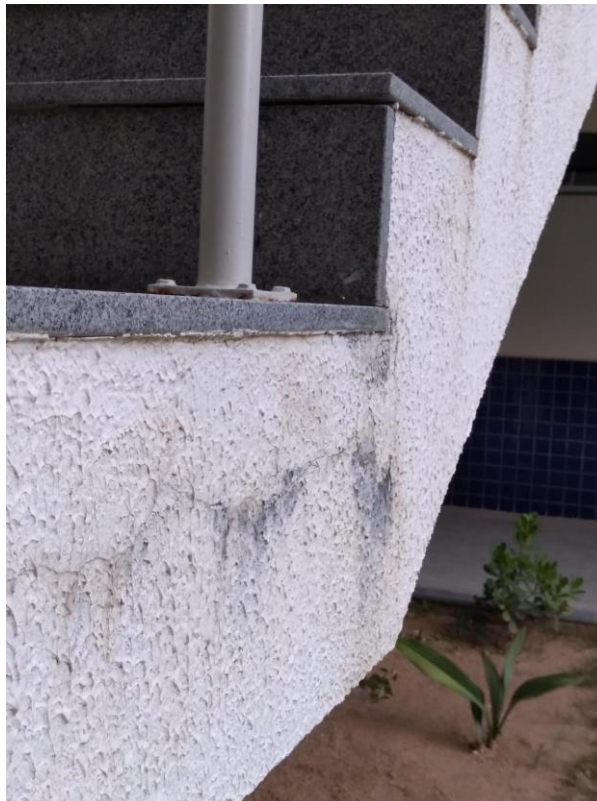
Figura 19: manchas nas escadas

As manchas são causadas pela umidade e contato direto com a água em períodos chuvosos. Pelo fato de ser um elemento estrutural, deve-se haver cautela no tratamento da mesma já que, apesar de haver uma pequena fissura menor que os limites W_k estabelecidos pela NBR 6118, posteriormente sua largura pode aumentar, injetando umidade dentro do componente estrutural.

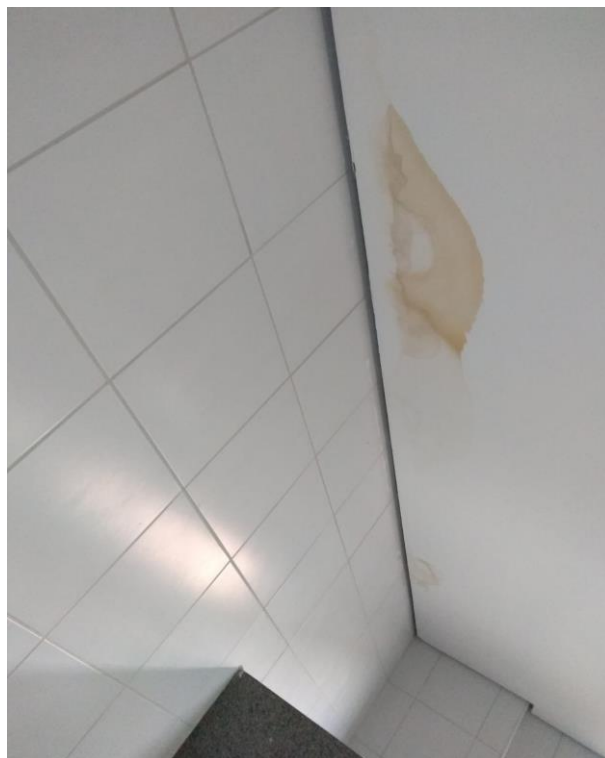
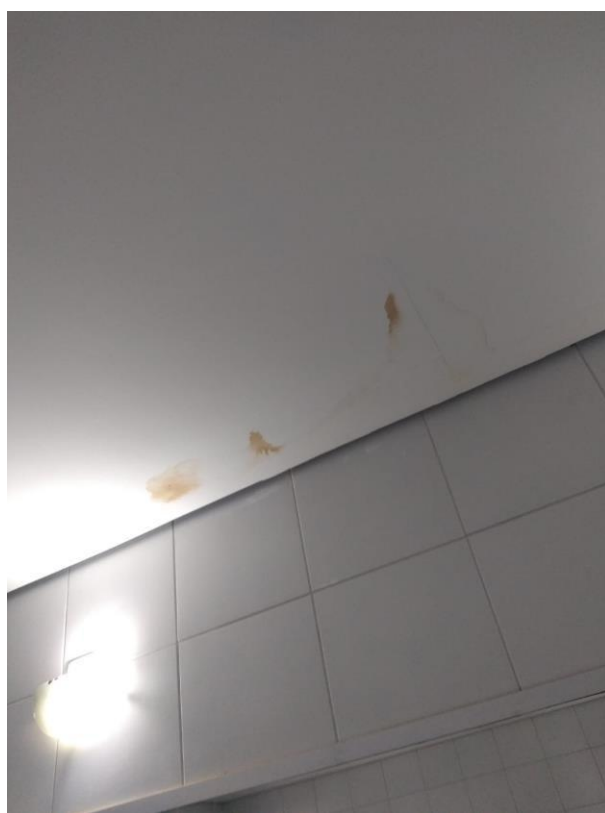
Figuras 20 e 21: Manchas nos Banheiros

Manchas como essas são comuns nos banheiros do bloco, devido a presença de umidade em contato com o gesso. Não há periculosidade nestes danos, portanto
