UNIVERSIDADE FEDERAL DO CEARÁ

CURSO DE ENGENHARIA CIVIL

INSPEÇÃO PREDIAL DO CLUBE DA ASSOCIAÇÃO DOS SERVIDORES DO BANCO
CENTRAL – ASBAC

INSPEÇÃO PREDIAL DO CLUBE DA ASBAC

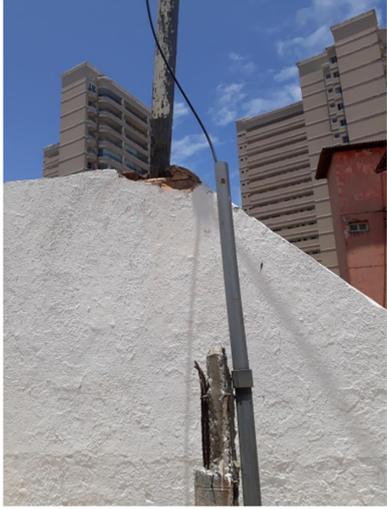
Origem				FIGURA
Endógena

G	U	T	PONTOS	
8	10	10	28	
Risco				
Médio				
Causa				
Efeito da Maresia				
Anomalia				Local
Poste deteriorado próximo a entrada				Próximo a entrada do lado de fora
Medida Saneadora no prazo de 30 dias				
Substituição do poste

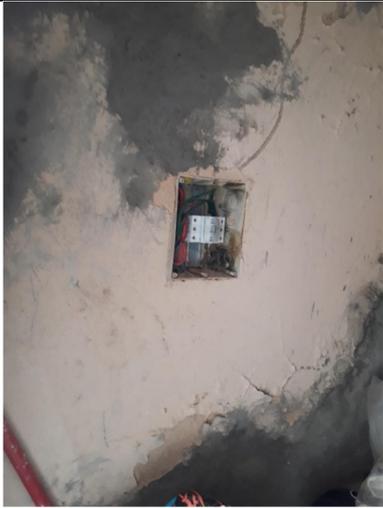
Origem				FIGURA
Exógena e Execução

G	U	T	PONTOS	
8	10	8	26	
Risco				
Crítico				
Causa				
Reforma iniciada, mas não acabada.				
Anomalia				Local
Falta de acabamento e ausência de tampa para quadro de energia				Sala da máquina de vapor da sauna
Medida Saneadora no prazo de 30 dias				
Realizar acabamentos internos e instalar tampa

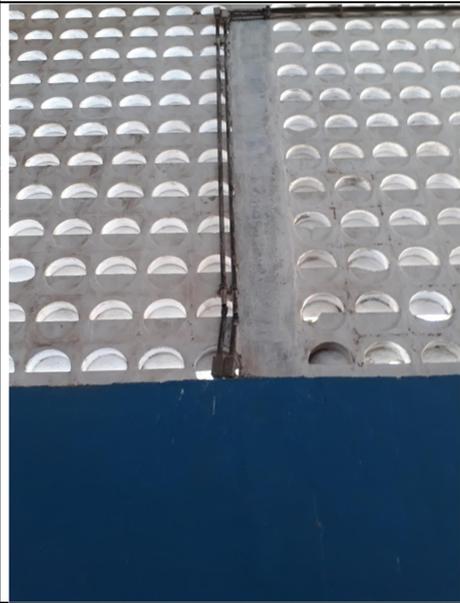
Origem				FIGURA
Execução				
G	U	T	PONTOS	
6	4	4	14	
Risco				
Mínimo				
Causa				
Instalação improvisada em região sujeita a impactos				
Anomalia				Local
Instalação elétrica aparente				Área interna do ginásio
Medida Saneadora no prazo de 120 dias				
Adicionar dispositivo de proteção

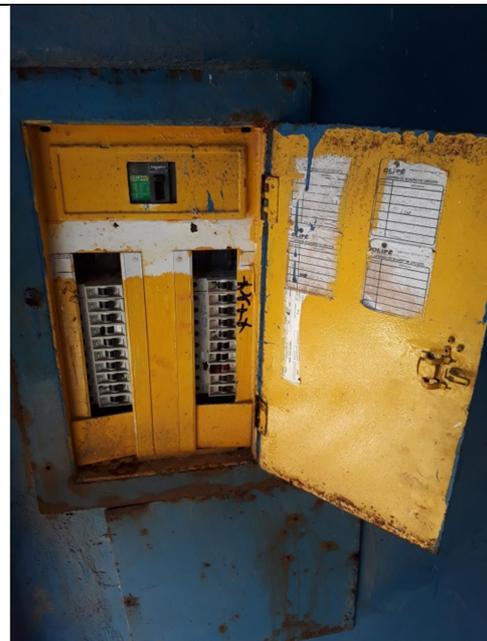
Origem				FIGURA
Endógena e Execução				
G	U	T	PONTOS	
10	10	10	30	
Risco				
Crítico				
Causa				
Efeito da maresia e instalação inadequada				
Anomalia				Local
Quadro de disjuntores enferrujado				Área interna do ginásio
Medida Saneadora no prazo de 30 dias				
Instalar quadro de disjuntores de acordo com a norma NBR 5410

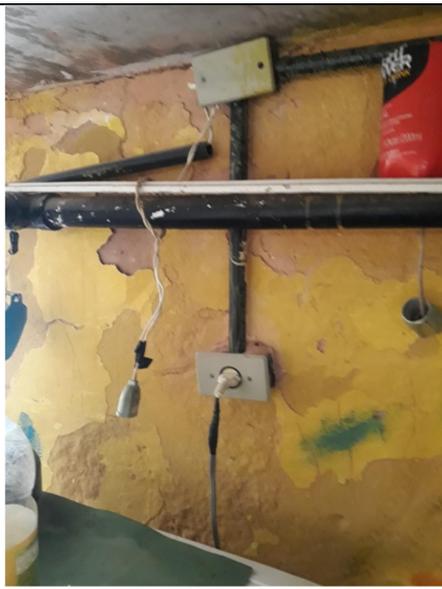
Origem				FIGURA
Execução				
G	U	T	PONTOS	
8	8	8	24	
Risco				
Crítico				
Causa				
Instalações improvisadas

Anomalia				Local
Instalação inadequada				Sala de apoio dos funcionários
Medida Saneadora no prazo de 60 dias				
Substituir instalação adequada e sem fios remendados

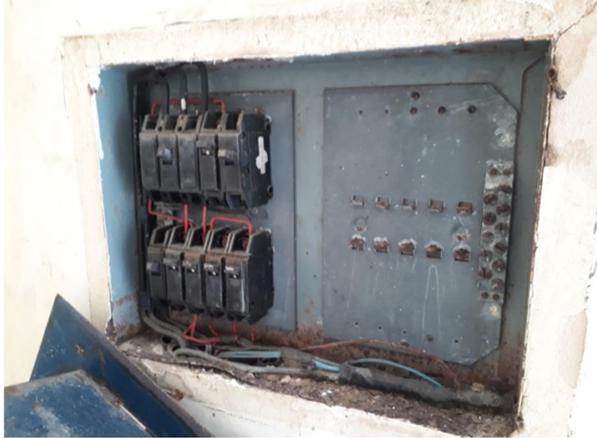
Origem				FIGURA
Endógena				
G	U	T	PONTOS	
10	10	10	30	
Risco				
Crítico				
Causa				
Quadro de disjuntores antigo, sem manutenção periódica e tampa quebrada.

Anomalia				Local
Quadro de disjuntores enferrujado e tampa quebrada				Área externa do ginásio
Medida Saneadora no prazo de 30 dias				
Instalar quadro de disjuntores de acordo com a norma NBR 5410

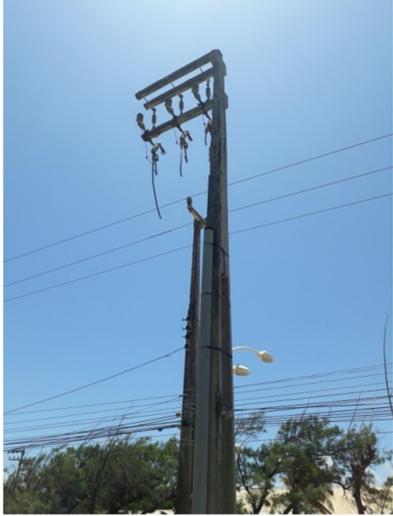
Origem				FIGURA		
Endógena

G	U	T	PONTOS			
10	8	10	28			
Risco						
Crítico						
Causa						
Efeito da maresia						
Anomalia				Local		
Poste deteriorado				Área externa do clube		
Medida Saneadora no prazo de 30 dias						
Substituir poste

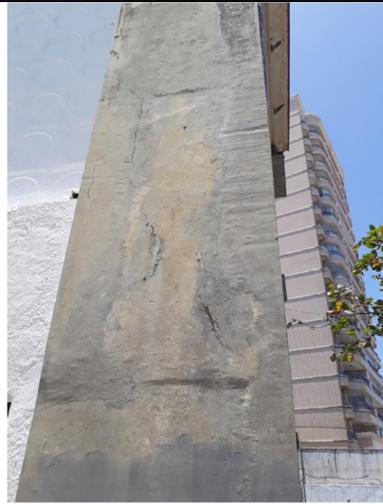
Origem				FIGURA
Endógena				
G	U	T	PONTOS	
8	6	8	22	
Risco				
Crítico				
Causa				
Falha na execução e desgaste natural				
Anomalia				Local
Cobrimento desgastado				Lado de fora do ginásio
Medida Saneadora no prazo de 60 dias				
Adicionar camada de proteção contra agentes externos como água e vento

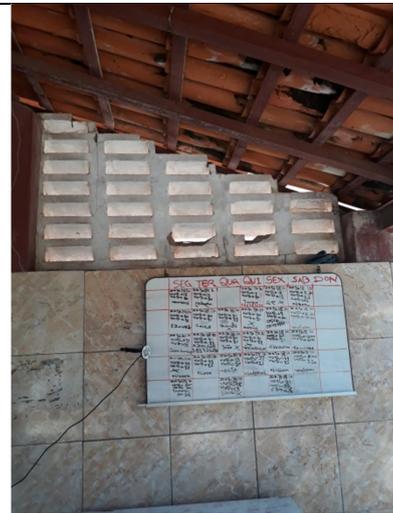
Origem				FIGURA
Exógena				
G	U	T	PONTOS	
8	6	6	20	
Risco				
Médio				
Causa				
Cobogó submetido a esforço				
Anomalia				Local
Cobogós danificados				Área de lazer próximo a entrada
Medida Saneadora no prazo de 90 dias				
Realizar acabamentos

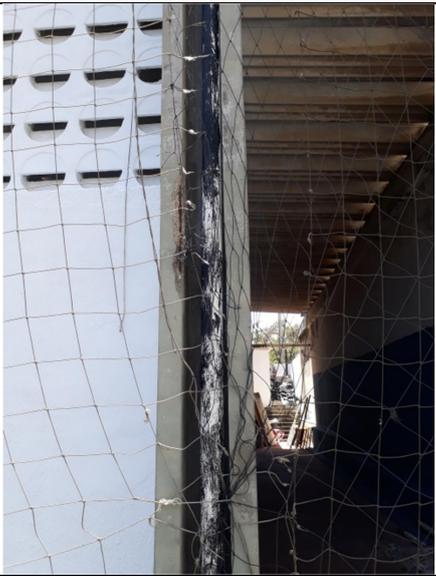
Origem				FIGURA
Endógena e Execução				
G	U	T	PONTOS	
6	6	6	18	
Risco				
Mínimo				
Causa				
Efeito da maresia, impacto e solução temporária para fixação da rede

Anomalia				
Local				
Corrosão pilar e rede interferindo				
Lado de fora do ginásio				
Medida Saneadora no prazo de 90 dias				
Reforma do pilar e acabar com a interferência da rede, se necessário executar elemento de apoio para rede

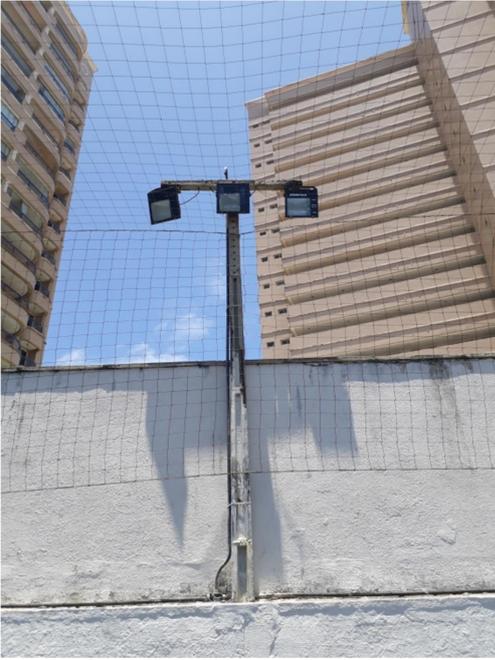
Origem				FIGURA
Execução				
G	U	T	PONTOS	
8	4	8	20	
Risco				
Médio				
Causa				
Poste sujeito a impactos e maresia

Anomalia				
Local				
Poste deteriorado				
Campo				
Medida Saneadora no prazo de 90 dias				
Restauração do poste

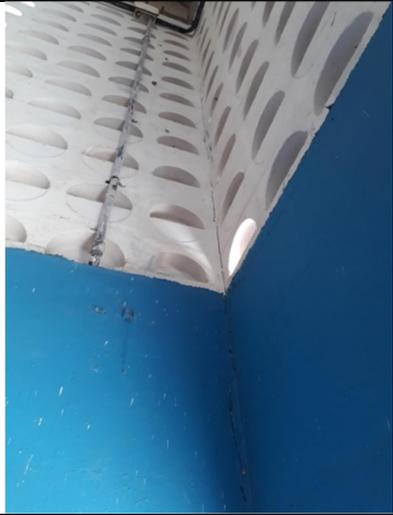
Origem				FIGURA
Endógena ou Execução

G	U	T	PONTOS	
8	8	6	22	
Risco				
Crítico				
Causa				
Pequeno deslocamento entre as paredes, não houve um intertravamento entre as paredes				
Anomalia				Local
Fissura				Área interna do ginásio
Medida Saneadora no prazo de 60 dias				
Execução de projeto para recuperação ou prevenção de avanço da anomalia

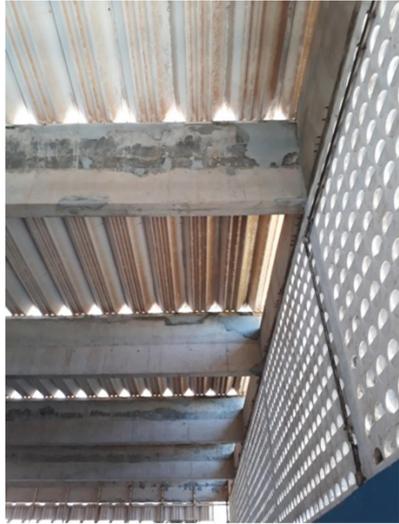
Origem				FIGURA
Endógena

G	U	T	PONTOS	
8	6	4	18	
Risco				
Médio				
Causa				
Corrosão e efeito do vento, visto que a maior parte dos danos é na parte superior da viga e as placas da cobertura fazem um esforço para cima devido ao vento				
Anomalia				Local
Desgaste das vigas				Área interna do ginásio
Medida Saneadora no prazo de 90 dias				
Medida sanadora realizada, manter plano de manutenção desse elemento caso apareça outros pontos de falha.

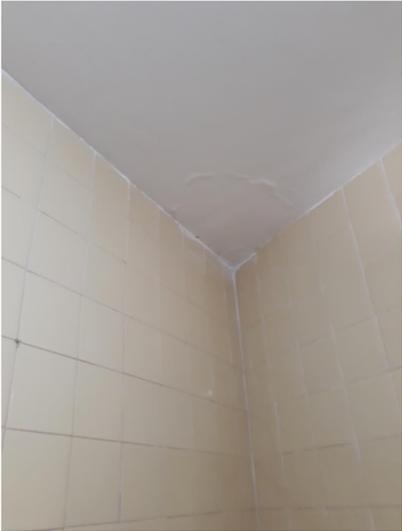
Origem				FIGURA
Endógena

G	U	T	PONTOS	
4	6	4	14	
Risco				
Médio				
Causa				
Infiltração no teto do banheiro				
Anomalia				Local
Infiltração				Banheiro masculino na área interna do ginásio
Medida Saneadora no prazo de 120 dias				
Acabar com a fonte de vazamento

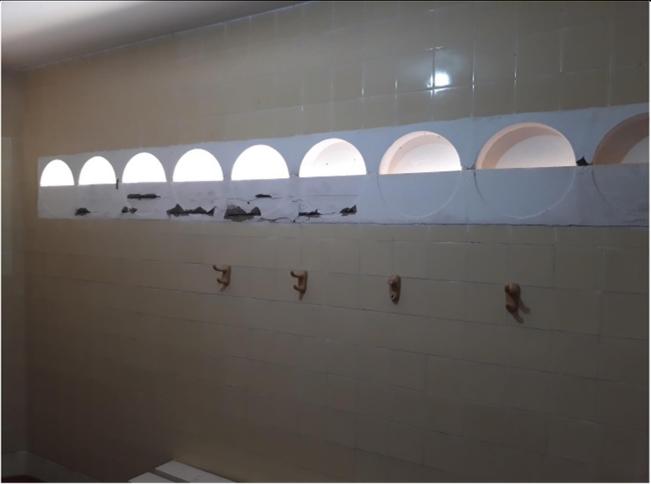
Origem				FIGURA
Endógena

G	U	T	PONTOS	
4	4	4	12	
Risco				
Médio				
Causa				
Umidade				
Anomalia				Local
Cobogós deteriorados				Banheiro feminino na área interna do ginásio
Medida Saneadora no prazo de 120 dias				
Recuperação dos cobogós

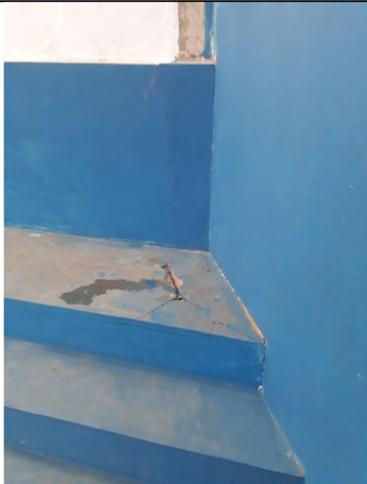
Origem				FIGURA		
Exógena

G	U	T	PONTOS			
4	4	4	12			
Risco						
Médio						
Causa						
Impacto						
Anomalia				Local		
Degrau deteriorado				Arquibancada do ginásio		
Medida Saneadora no prazo de 120 dias						
Recuperação do degrau

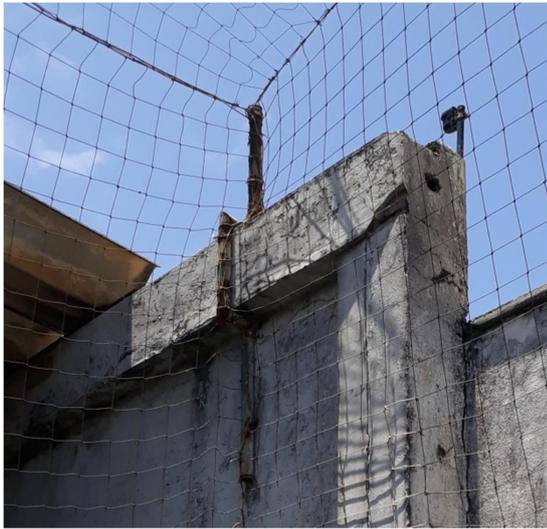
Origem				FIGURA		
Endógena e Exógena

G	U	T	PONTOS			
6	4	4	14			
Risco						
Mínimo						
Causa						
Impacto e desgaste devido a maresia						
Anomalia				Local		
Pilar e viga danificados				Campo		
Medida Saneadora no prazo de 120 dias						
Recuperação do pilar e da viga

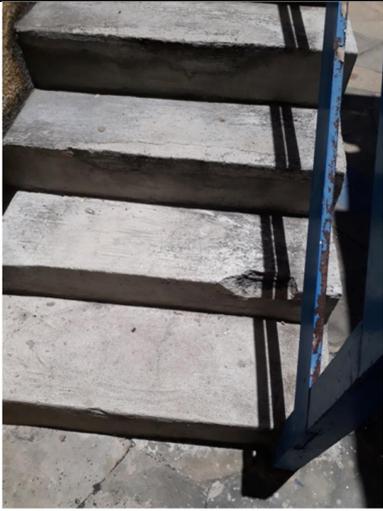
Origem				FIGURA		
Exógena

G	U	T	PONTOS			
8	6	4	18			
Risco						
Médio						
Causa						
Impacto						
Anomalia				Local		
Degrau deteriorado				Área externa do ginásio		
Medida Saneadora no prazo de 90 dias						
Recuperação do degrau

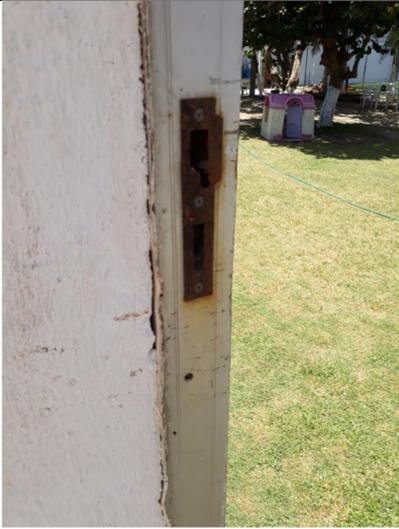
Origem				FIGURA
Endógena

G	U	T	PONTOS	
2	10	8	20	
Risco				
Mínimo				
Causa				
Efeito da Maresia				
Anomalia				Local
Fechadura enferrujada				Porta de acesso
Medida Saneadora no prazo de 90 dias				
Substituição da fechadura

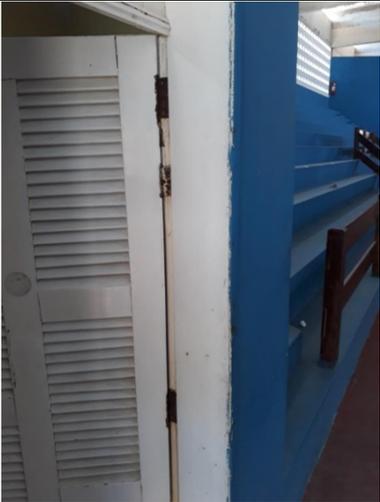
Origem				FIGURA
Endógena

G	U	T	PONTOS	
6	6	6	18	
Risco				
Médio				
Causa				
Corrosão devido a maresia				
Anomalia				Local
Dobradiças enferrujadas				Banheiro masculino na área interna do ginásio
Medida Saneadora no prazo de 90 dias				
Substituição das dobradiças

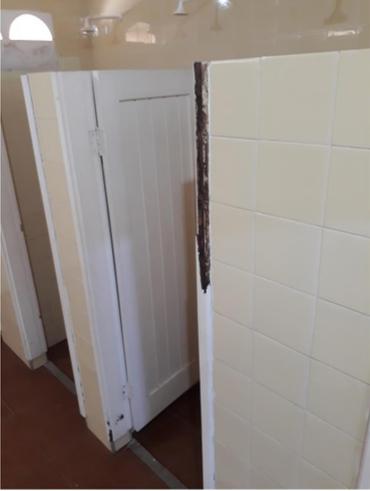
Origem				FIGURA
Endógena

G	U	T	PONTOS	
6	4	8	18	
Risco				
Mínimo				
Causa				
Umidade do elemento de madeira				
Anomalia				Local
Esquadria danificada				Banheiro feminino na área interna do ginásio
Medida Saneadora no prazo de 90 dias				
Substituição da esquadria

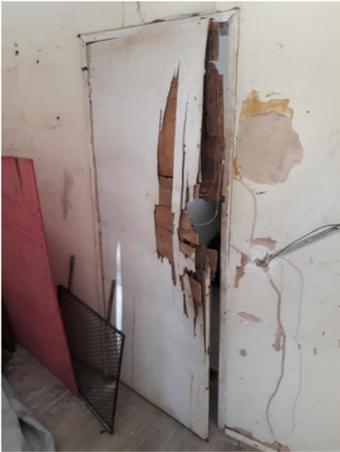
Origem				FIGURA
Exógena

G	U	T	PONTOS	
6	10	8	24	
Risco				
Médio				
Causa				
Umidade e impacto				
Anomalia				Local
Porta quebrada				Deposito conjugado ao ginásio
Medida Saneadora no prazo de 60 dias				
Substituição da porta

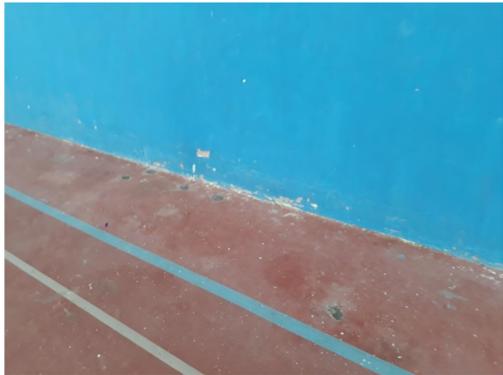
Origem				FIGURA	
Endógena

G	U	T	PONTOS		
4	4	4	12		
Risco					
Mínimo					
Causa					
Má execução da pintura					
Anomalia					Local
Falha na pintura					Área interna do ginásio
Medida Saneadora no prazo de 120 dias					
Realizar pintura adequada

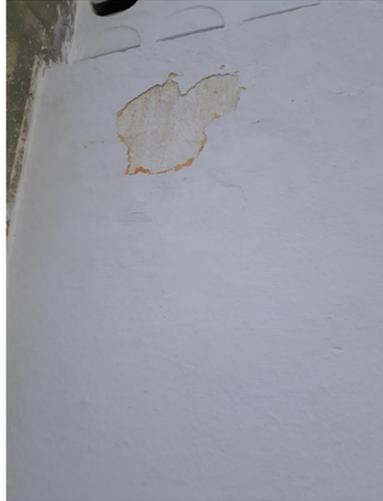
Origem				FIGURA	
Endógena

G	U	T	PONTOS		
2	2	6	10		
Risco					
Mínimo					
Causa					
Má execução da pintura					
Anomalia					Local
Falha na pintura					Lado de fora do ginásio
Medida Saneadora no prazo de 150 dias					
Realizar pintura adequada

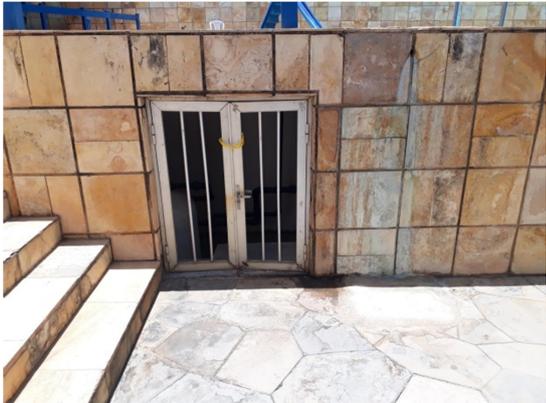
Origem				FIGURA		
Endógena

G	U	T	PONTOS			
4	8	8	20			
Risco						
Mínimo						
Causa						
Água da piscina extravasada, ocasionando acúmulo de cloro						
Anomalia				Local		
Parede com excesso de sujeira				Parede externa da piscina		
Medida Saneadora no prazo de 90 dias						
Realizar limpezas periódicas

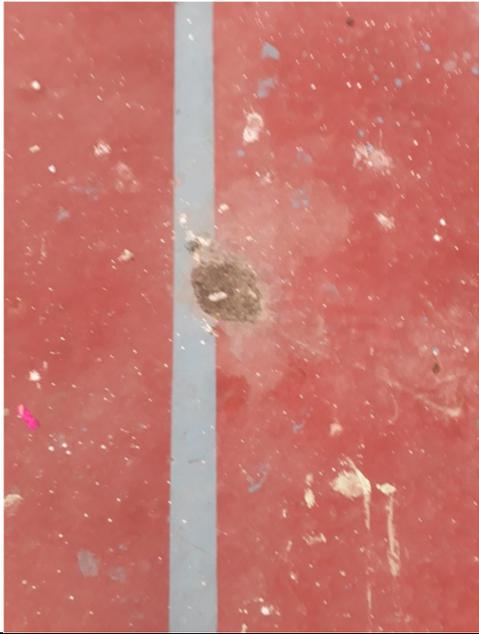
Origem				FIGURA		
Exógena

G	U	T	PONTOS			
6	8	6	20			
Risco						
Médio						
Causa						
Área em contato com água indevida e impacto						
Anomalia				Local		
Piso deteriorado				Área interna do ginásio		
Medida Saneadora no prazo de 90 dias						
Recuperação com piso lisonda original da quadra de tênis e evitar entrada de água com uma cobertura eficiente

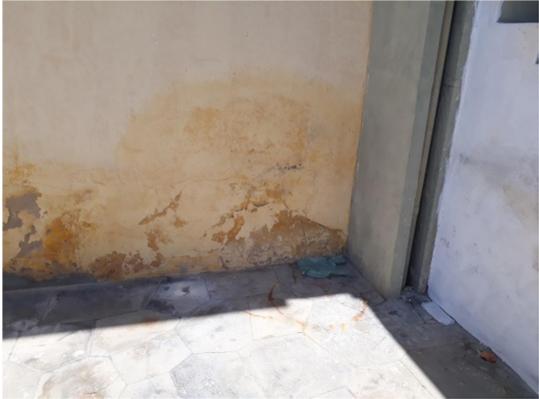
Origem				FIGURA		
Endógena

G	U	T	PONTOS			
4	6	4	14			
Risco						
Mínimo						
Causa						
Umidade e falta de manutenção						
Anomalia				Local		
Falha na pintura				Área externa do ginásio		
Medida Saneadora no prazo de 120 dias						
Raspar, rebocar, impermeabilizar e pintar local

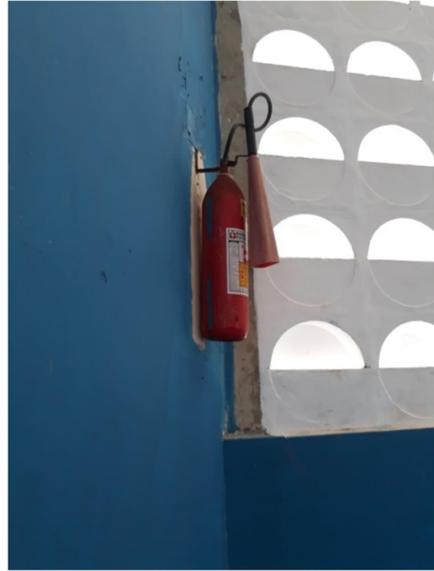
Origem				FIGURA
Gerencial				
G	U	T	PONTOS	
6	10	2	18	
Risco				
Mínimo				
Causa				
Falta de atenção para sinalizar novamente após pintura recém realizada				
Anomalia				Local
Falta de sinalização				Arquibancada do ginásio
Medida Saneadora no prazo de 90 dias				
Sinalizar de forma correta através de placas direcionais

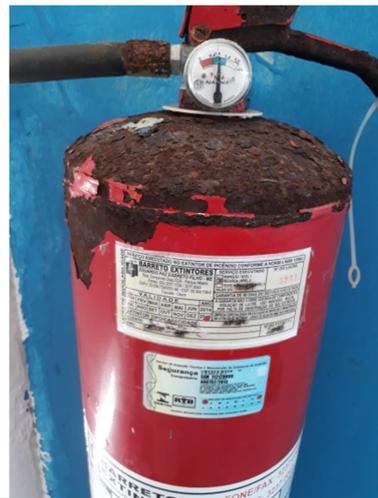
Origem				FIGURA
Endógena e Gerencial				
G	U	T	PONTOS	
10	10	10	30	
Risco				
Crítico				
Causa				
Efeito da maresia e falta de manutenção periódica				
Anomalia				Local
Extintor em péssimo estado				Ginásio
Medida Saneadora no prazo de 30 dias				
Substituição e plano de combate contra incêndio eficiente

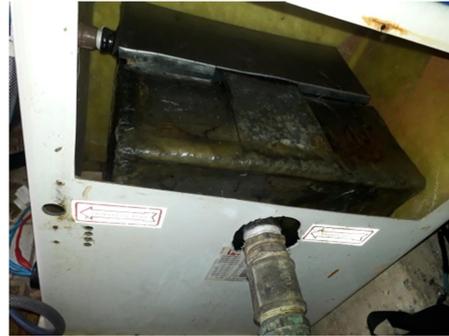
Origem				FIGURA
Endógena				
G	U	T	PONTOS	
6	10	10	26	
Risco				
Médio				
Causa				
Efeito da maresia				
Anomalia				Local
Máquina de vapor em processo de corrosão				Sauna
Medida Saneadora no prazo de 30 dias				
Substituição do equipamento

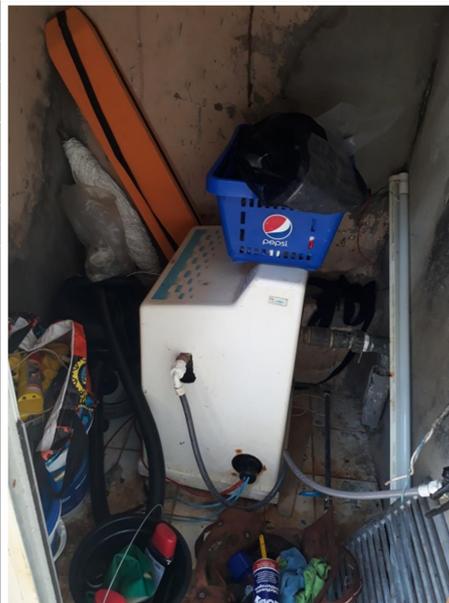
Origem				FIGURA
Exógena				
G	U	T	PONTOS	
6	8	8	22	
Risco				
Crítico				
Causa				
Local inadequado para armazenamento de objetos				
Anomalia				Local
Armazenamento inadequado				Sala da máquina de vapor da sauna
Medida Saneadora no prazo de 60 dias				
Retirar os objetos, limpar e garantir local seguro para funcionamento da máquina

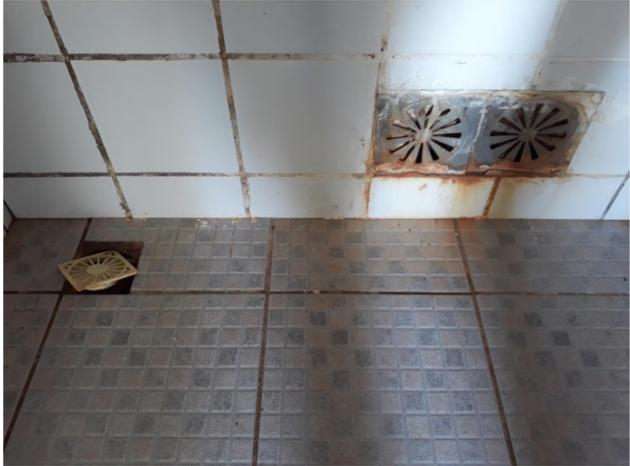
Origem				FIGURA		
Endógena

G	U	T	PONTOS			
4	6	4	14			
Risco						
Médio						
Causa						
Efeito da maresia e contato com água condensada devido ao fluxo de vapor						
Anomalia				Local		
Corrosão da saída de vapor				Sauna		
Medida Saneadora no prazo de 120 dias						
Substituição da saída de vapor por elemento mais resistente

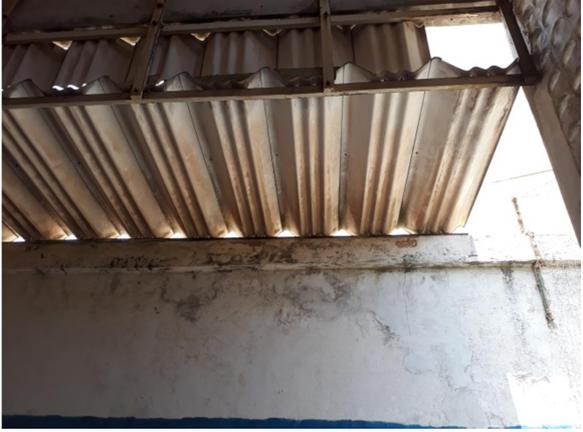
Origem				FIGURA
Endógena

G	U	T	PONTOS	
10	10	10	30	
Risco				
Crítico				
Causa				
Ação do vento e corrosão dos parafusos fixadores				
Anomalia				Local
Falha no elemento de cobertura				Área interna do ginásio
Medida Saneadora no prazo de 30 dias				
Substituição dos parafusos corroídos e/ou troca do sistema de cobertura antigo

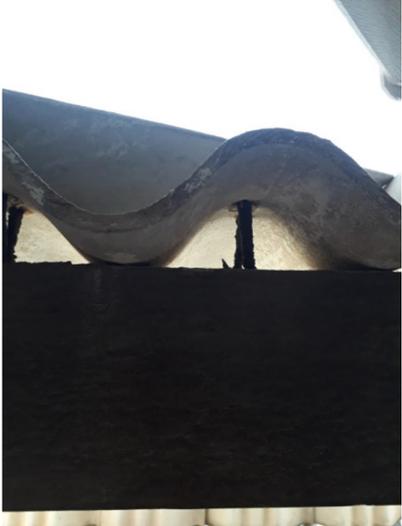
Origem				FIGURA
Endógena

G	U	T	PONTOS	
10	10	10	30	
Risco				
Crítico				
Causa				
Efeito da maresia				
Anomalia				Local
Parafusos enferrujados				Cobertura do ginásio
Medida Saneadora no prazo de 30 dias				
Troca dos parafusos

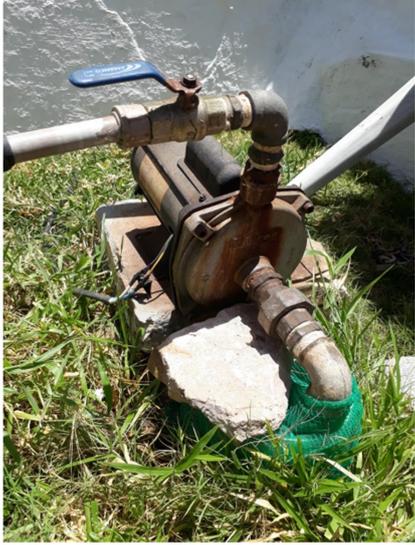
Origem				FIGURA
Execução e Endógena

G	U	T	PONTOS	
10	10	10	30	
Risco				
Crítico				
Causa				
Efeito da Maresia e local improvisado para instalação				
Anomalia				Local
Bomba com instalação inadequada e ferrugem				Próximo a entrada do lado de dentro
Medida Saneadora no prazo de 30 dias				
Realizar ancoragem da bomba corretamente, instalação elétrica mais segura e construir elemento de proteção de alvenaria para o público não ter acesso

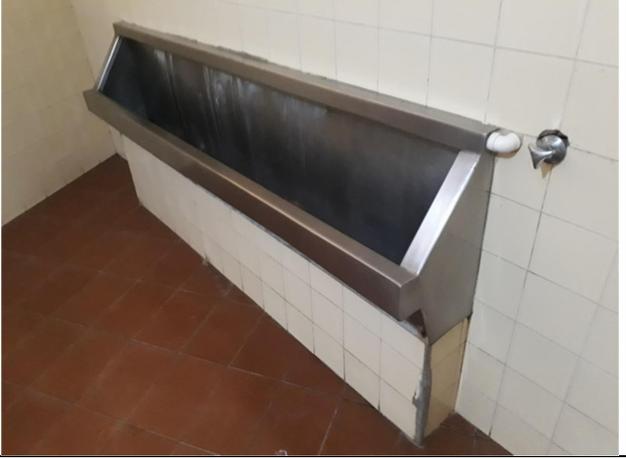
Origem				FIGURA
Gerencial

G	U	T	PONTOS	
6	6	10	22	
Risco				
Mínimo				
Causa				
Falta de higienização				
Anomalia				Local
Falta de limpeza no mictório				Banheiro masculino na área interna do ginásio
Medida Saneadora no prazo de 60 dias				
Plano de higienização periódico

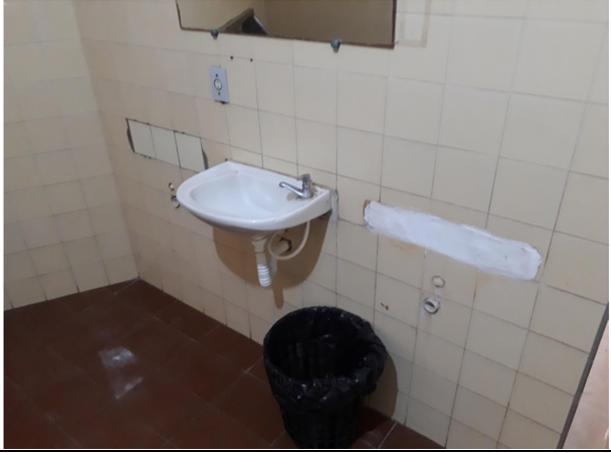
Origem				FIGURA
Execução e Gerenciamento

G	U	T	PONTOS	
6	6	10	22	
Risco				
Médio				
Causa				
Pias quebradas foram retiradas, porém não foram colocadas novas para substituí-las				
Anomalia				Local
Novas pias não foram instaladas				Banheiro masculino na área interna do ginásio
Medida Saneadora no prazo de 60 dias				
Instalar corretamente pias mais resistentes

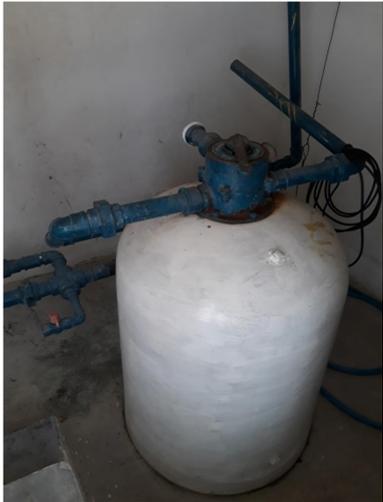
Origem				FIGURA
Gerencial

G	U	T	PONTOS	
6	4	10	20	
Risco				
Médio				
Causa				
Não reposição da bomba hidráulica				
Anomalia				Local
Falta de bomba e filtro de areia desativado				Piscina
Medida Saneadora no prazo de 90 dias				
Instalar nova bomba e recuperar filtro de areia

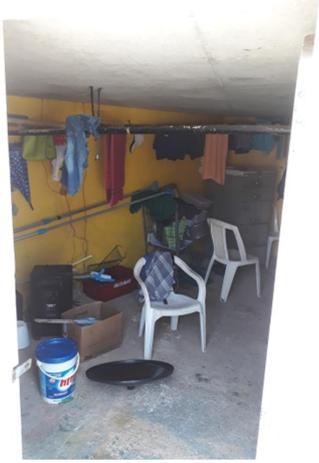
Origem				FIGURA		
Gerencial

G	U	T	PONTOS			
6	6	10	22			
Risco						
Médio						
Causa						
Local adaptado para sala de apoio para os funcionários						
Anomalia				Local		
Sistema hidráulico aparente sendo usado como varal				Sala de apoio dos funcionários		
Medida Saneadora no prazo de 60 dias						
Plano organizacional e direcionar local adequado para os diversos objetos

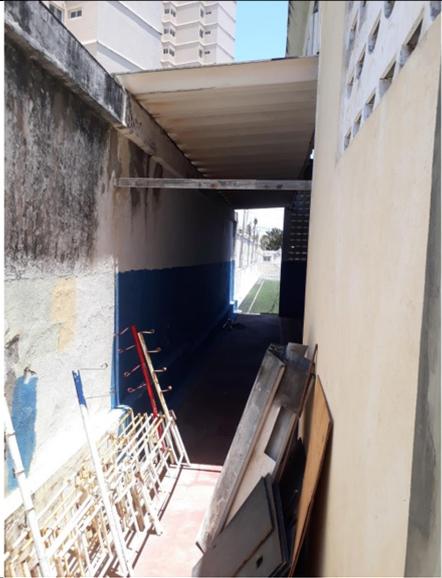
Origem				FIGURA
Gerencial				
G	U	T	PONTOS	
6	8	6	20

Risco				
Médio				
Causa				
Local improvisado para alocar diversos objetos				
Anomalia				Local
Armazenamento inadequado				Área externa do ginásio
Medida Saneadora no prazo de 90 dias				
Plano organizacional e direcionar local adequado para os diversos objetos

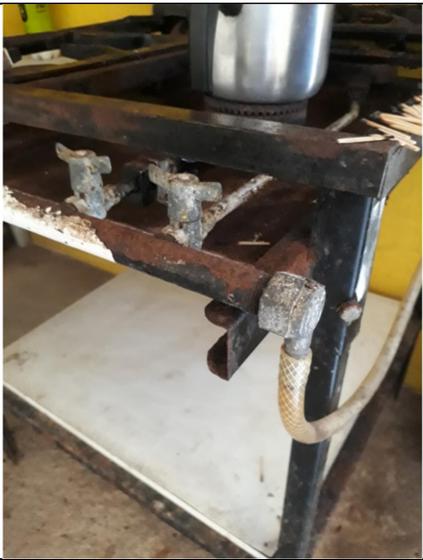
Origem				FIGURA
Endógena				
G	U	T	PONTOS	
10	10	10	30

Risco				
Crítico				
Causa				
Efeito da maresia				
Anomalia				Local
Fogão enferrujado				Sala de apoio dos funcionários
Medida Saneadora no prazo de 30 dias				
Substituição do fogão

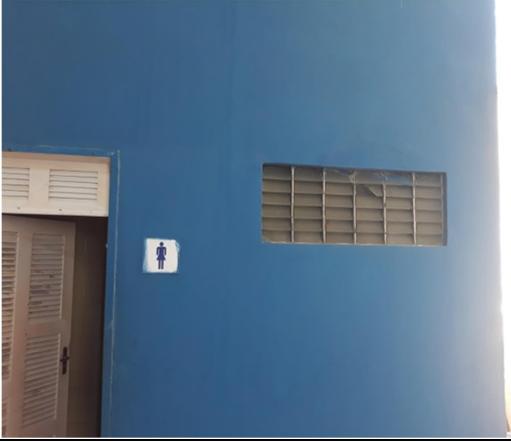
Origem				FIGURA
Endógena				
G	U	T	PONTOS

4	6	10	20	
Risco				
Mínimo				
Causa				
Impacto				
Anomalia				Local
Cobogó quebrado				Banheiro feminino na área interna do ginásio
Medida Saneadora no prazo de 90 dias				
Substituição dos cobogós

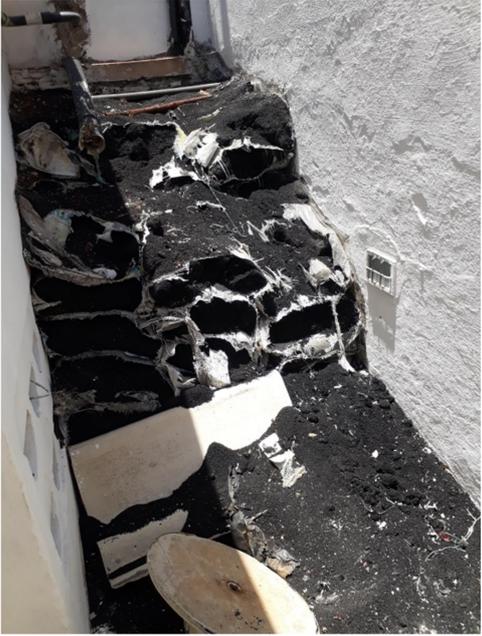
Origem				FIGURA
Gerencial				
G	U	T	PONTOS

4	4	10	18	
Risco				
Mínimo				
Causa				
Armazenamento inadequado das borrachas amortecedoras do campo de gramado sintético				
Anomalia				Local
Armazenamento inadequado				Área externa do ginásio
Medida Saneadora no prazo de 90 dias				
Armazenar borrachas em local adequado de forma que evite ressecamento

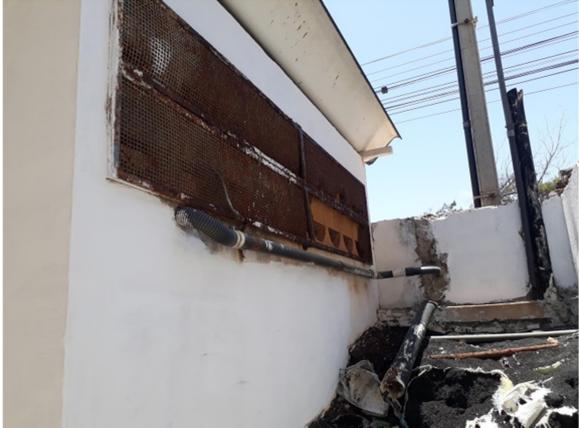
Origem				<p style="text-align: center;">FIGURA</p>

Endógena					
G	U	T	PONTOS		
6	8	8	22		
Risco					
Mínimo					
Causa					
Efeito da maresia					
Anomalia					Local
Grade em processo avançado de corrosão					Área externa do ginásio
Medida Saneadora no prazo de 60 dias					
Substituição da grade
