**INSPEÇÃO PREDIAL: UM ESTUDO DO BLOCO 808 (DEPARTAMENTO
DE ZOOTECNIA) DA UNIVERSIDADE FEDERAL DO CEARÁ**

Monografia apresentada ao Curso de Engenharia Civil da Universidade Federal do Ceará, como requisito parcial para a obtenção do título de Engenheiro Civil. Área de concentração: Inspeção Predial.

O Bloco 808 localizado na Rua Campus do Pici, S/N, Universidade Federal do Ceará é constituído de 1 (um) pavimento. Possui padrão construtivo normal, ocupação tipo pública e com fins educacionais. Possui área construída de **691,49 m²** e idade de 17 anos de acordo com a data da placa de inauguração (05/08/2002) constante no bloco (figura 3). As principais atividades desenvolvidas na edificação são: atividades educacionais em sala de aula e administrativas.

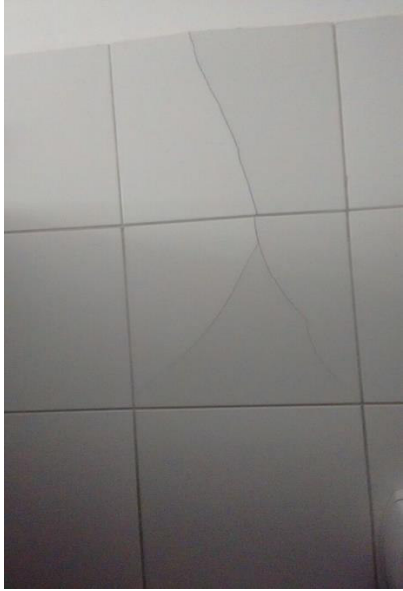
ORIGEM				FOTO
Endógena				<p>Figura 6-Fissura na cerâmica</p>

<p>Fonte: elaborado pelo autor, 2019.</p>
G	U	T	PONTOS	
2	3	2	12	
RISCO				
Mínimo				
CAUSA				
Possível problema com a camada de revestimento (reboco) com umidade do local.				
ANOMALIA				LOCAL
Rachadura em cerâmica na parede.				Banheiro
MEDIDA SANEADORA				
Retirada das cerâmicas quebradas e colocação de novas.				
COMENTÁRIOS				
As trincas na camada de revestimento possivelmente vieram da existência de umidade na região da cerâmica, causando um processo de dilatação e retração das placas cerâmicas.

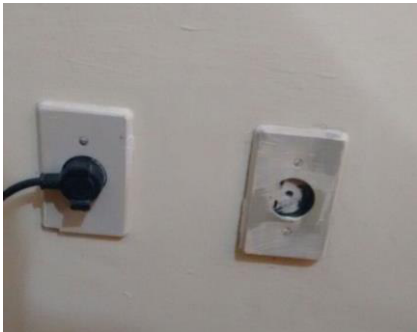
ORIGEM				FOTO
Exógena				<p>Figura 7- Tomadas pintadas</p>

G	U	T	PONTOS	
2	3	1	6	
RISCO				
Mínimo				
CAUSA				
Pintura inadequada que gerou perda de

utilização de tomadas elétricas devido a sujeira.	Fonte: elaborado pelo autor, 2019.
ANOMALIA	LOCAL
Tomada pintada com tinta.	Sala Z-03
MEDIDA SANEADORA	
Troca da caixa de tomada e teste de serventia do sistema que a envolve.	
COMENTÁRIOS	
A inutilização de tomadas no local devido a pinturas inadequadas foi recorrente dentro do local, onde diversas salas apresentaram esse mesmo problema, o qual reduz a capacidade de atendimento do sistema elétrico, com risco de sobrecarregar outras tomadas quando houver tentativas de conexão de diversos equipamentos elétricos em uma mesma tomada, assim recomenda-se a troca das caixas para permitir que o sistema atenda em sua totalidade.

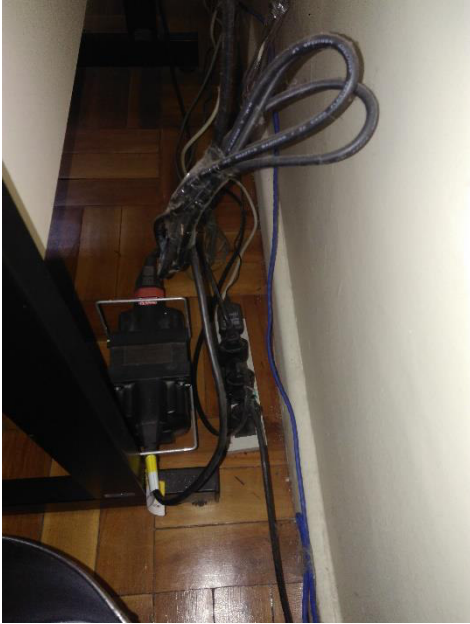
ORIGEM				FOTO
Exógena				Figura 8- Cabos elétricos

G	U	T	PONTOS	
3	3	2	18	
RISCO				
Regular				
CAUSA				
Projeto elétrico inadequado para receber todos os equipamentos eletrônicos locais, gerando um excesso de fios e ligações.				
ANOMALIA				LOCAL
Excesso de fios e ligações soltas.				Secretaria e em outras salas.
MEDIDA SANEADORA				
Adequação do local para receber todos os equipamentos elétricos necessários, incluindo novas tomadas, eletrodutos etc.

COMENTÁRIOS
Durante a inspeção foi identificado em alguns pontos excesso de uso de tomadas, com diversos equipamentos conectados a uma mesma tomada, gerando risco de sobrecarga e possivelmente até incêndios no local, e a falta de um projeto elétrico evidência a falta de planejamento na definição no número de tomadas o que levou a esse problema, logo deve ser realizado para o local o devido projeto elétrico, no intuito de avaliar o sistema existente e realizar as devidas modificações.

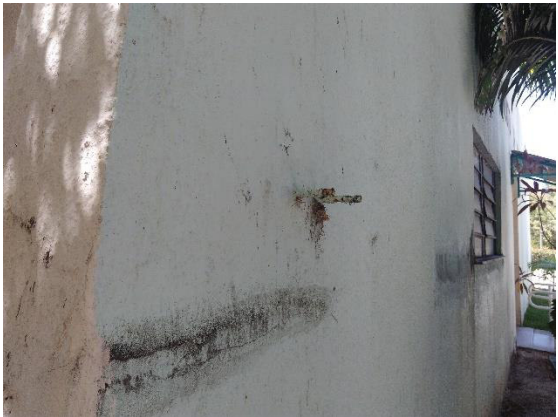
ORIGEM				FOTO
Endógena				Figura 9- Peças anexas

G	U	T	PONTOS	
2	3	1	6	
RISCO				
Mínimo				
CAUSA				Fonte: elaborado pelo autor, 2019.
Peças anexas da época construtiva que não foram retiradas.				
ANOMALIA				
Encanamento metálico e enferrujado sem uso.				LOCAL
				Lado esquerdo externo do prédio.
MEDIDA SANEADORA				
Retirada de peças caso sejam sem utilidade aparente.				
COMENTÁRIOS				
Na região externa da edificação foi identificado diversos pontos onde encontravam-se peças da época construtiva que ainda se encontravam fixas a estrutura, algumas dessas peças se encontram em altura baixa acarretando em riscos de acidentes caso pessoas passem próximas, especialmente devido ao fato de essas peças estarem desgastadas e enferrujadas, logo elas devem ser retiradas para poder garantir segurança as pessoas que transitam nas proximidades da estrutura.

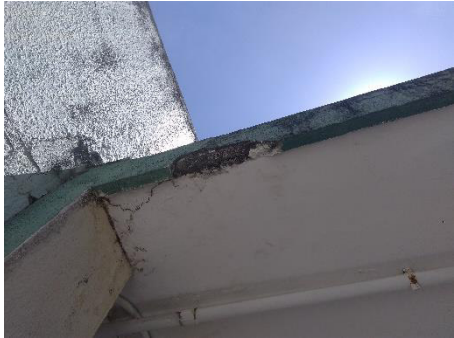
Endógena				<p>Figura 10- Degradação externa</p>

<p>Fonte: elaborado pelo autor, 2019.</p>	
G	U	T	PONTOS		
3	3	3	27		
RISCO					
Regular					
CAUSA					
Degradação temporal e devido a umidade de parte construtiva na entrada. Armadura exposta.					
ANOMALIA					LOCAL
Degradação de parte construtiva.					Saída do bloco.
MEDIDA SANEADORA					
Verificação do problema, com possível reforma local para recuperação.					
COMENTÁRIOS					
A região externa da edificação apresenta alguns pontos com danos estruturais, principalmente devido a ação da natureza que danificou a região externa ao longo do tempo, e aliado a falta de manutenção na região externa acabou por potencializar tal problema gerando situações mais graves, como a exposição de armadura.

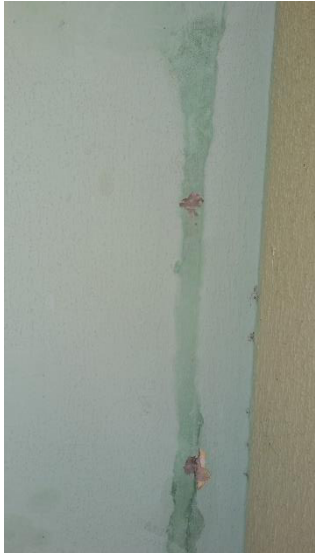
ORIGEM				FOTO	
Endógena				<p>Figura 11-Infiltração externa</p>

<p>Fonte: elaborado pelo autor, 2019.</p>	
G	U	T	PONTOS		
2	4	3	24		
RISCO					
Regular					
CAUSA					
Equipamento de ar condicionado com vazamento na parte externa, gerando umidade na parede					
ANOMALIA					LOCAL

Umidade na parede.	Parte externa esquerda do bloco
MEDIDA SANEADORA	
Verificação do problema, com possível medida de coleta de água do ar condicionado e recuperação da parte comprometida da parede.	
COMENTÁRIOS	
A região externa apresentou diversos pontos de infiltração de água, devido principalmente aos ar condicionados que geravam zonas úmidas constantes devido a infiltração, isso é perigoso ao longo prazo para a alvenaria, principalmente porquê pode afetar a região interna e causa incômodos aos usuários devido a formação de manchas e, no caso de revestimentos cerâmicos em paredes, fissuras.

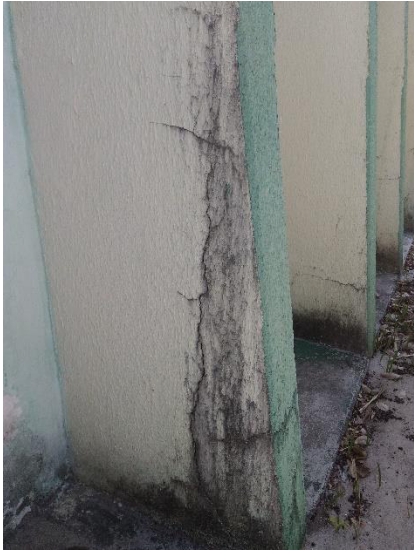
ORIGEM				FOTO
Endógena				Figura 12- Fissuras pilares

G	U	T	PONTOS	
4	5	3	60	
RISCO				
Crítico				
CAUSA				
Peso mal distribuído da cobertura de telha-cimento na estrutura, causando rachadura em vários pilares esbeltos e semicirculares da edificação.				
ANOMALIA				LOCAL
Rachadura na estrutura				Parte externa - lado direito do bloco.
MEDIDA SANEADORA				
Verificação do nível de profundidade da rachadura, recuperação estrutural.				
COMENTÁRIOS				
Os pilares externos da edificação apresentaram, em sua maioria, rachaduras ao longo de sua seção, a qual são indicativos de algum problema estrutural ocorrendo principalmente pela quantidade de pilares que apresentam o problema de forma semelhante, a causa possivelmente pode ser uma mal distribuição do peso da cobertura na estrutura, entretanto

recomenda-se a realização de uma análise específica no local, já que terá que ser realizado uma obra de recuperação na região.

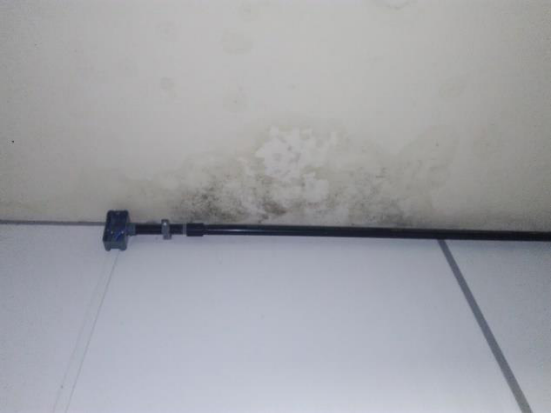
ORIGEM				FOTO
Endógena				<p>Figura 13-Bolor teto</p>

<p>Fonte: elaborado pelo autor, 2019.</p>
G	U	T	PONTOS	
2	2	3	12	
RISCO				
Mínimo				
CAUSA				
Acúmulo de água abaixo do sistema de cobertura, causando bolor no teto de algumas salas.				
ANOMALIA				LOCAL
Bolor no teto.				Sala Z4, Z6
MEDIDA SANEADORA				
Verificação do problema com acúmulo de água, com impermeabilização e recuperação por meio de pintura do teto.				
COMENTÁRIOS				
Bolor em regiões interna é o resultado de um processo de infiltração de água, que gera acúmulos que acabam por propiciar a proliferação de fungos, tal problema foi identificado em alguns pontos da edificação, que, de acordo com os usuários, se torna bastante comum no período de chuvas devido a infiltração de água pela coberta, portanto é importante a realização de uma obra de impermeabilização na cobertura no intuito de mitigar esses problemas e evitar que continue a ser um problema sazonal recorrente no local.

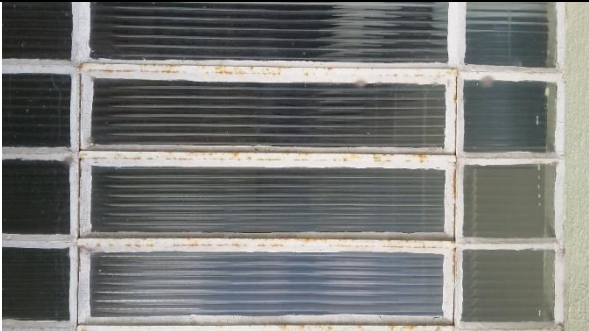
ORIGEM				FOTO
Endógena				<p>Figura 14-Esquadrrias enferrujadas</p>
G	U	T	PONTOS	
2	2	2	8	
RISCO				
Mínimo

CAUSA

<p>Fonte: elaborado pelo autor, 2019.</p>
Degradação temporal e devido a umidade das esquadrias, levando ao envelhecimento e dificuldades de abertura.	
ANOMALIA	LOCAL
Esquadrias enferrujadas.	Parte externa de todas as salas.
MEDIDA SANEADORA	
Pintura antiferrugem das esquadrias existentes e troca daquelas comprometidas.	
COMENTÁRIOS	
É importante como parte do processo de manutenção o cuidado periódico com as esquadrias metálicas, pinturas e limpezas periódicas promovem grande durabilidade a elas, entretanto, caso não sejam realizadas, incorrerá na degradação dos elementos os quais com o tempo, se nada for feito, não serão mais recuperáveis gerando prejuízos financeiros para sua substituição, logo é recomendado a realização de pinturas antiferrugem e eventualmente troca das esquadrias comprometidas com o intuito de preservar tais elementos.

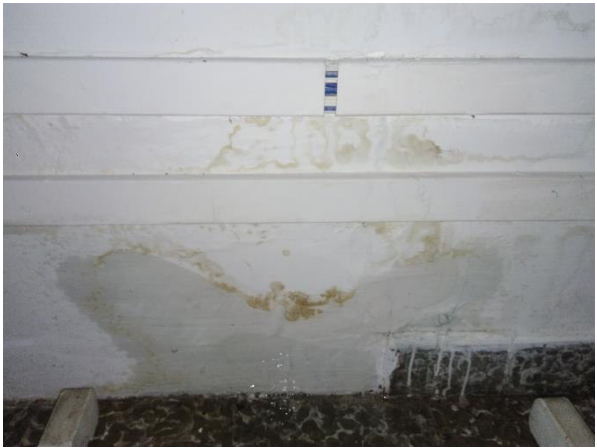
ORIGEM	FOTO								
Endógena	Figura 15- Infiltração interna								
<table border="1" style="width: 100%; border-collapse: collapse;"> <tr> <td style="text-align: center;">G</td> <td style="text-align: center;">U</td> <td style="text-align: center;">T</td> <td style="text-align: center;">PONTOS</td> </tr> <tr> <td style="text-align: center;">2</td> <td style="text-align: center;">4</td> <td style="text-align: center;">3</td> <td style="text-align: center;">24</td> </tr> </table>	G	U	T	PONTOS	2	4	3	24

<p>Fonte: elaborado pelo autor, 2019.</p>
G	U	T	PONTOS						
2	4	3	24						
RISCO									
Regular									
CAUSA									
Parede da sala de aula com presença de umidade e sujidades devido a infiltração da água do ar condicionado.									
ANOMALIA	LOCAL

Sujidades e Umidade na parede	Sala Z05.
MEDIDA SANEADORA	
Verificação do nível do problema, com posterior recuperação da parede através de emassamento, impermeabilização e pintura.	
COMENTÁRIOS	
A presença de uma infiltração constante na parede danifica consideravelmente o revestimento da mesma, degradando a pintura e introduz sujidades a ela deixando um aspecto incômodo aos usuários, além disso, pela proximidade com o piso, a umidade pode eventualmente atacar ele, incorrendo no risco de perda de durabilidade e trincamentos no mesmo.

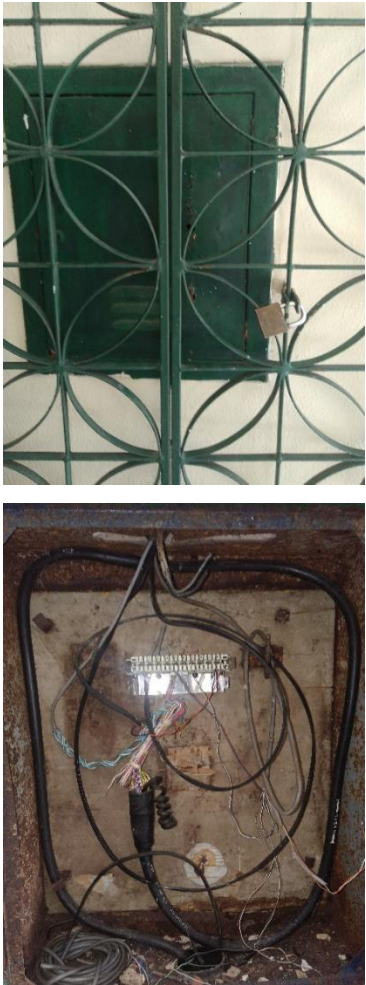
ORIGEM				FOTO
Funcional				<p>Figura 16- Quadro Obstruído</p> <p>Figura 17-Quadro de distribuição</p>

G	U	T	PONTOS	
4	2	3	24	
RISCO				
Regular				
CAUSA				
Caixa de distribuição de energia sem fácil acesso devido a grade e deteriorada com o tempo devido a ferrugem, gerando dificuldade para fechamento e abertura. Sem as sinalizações corretas.

Fonte: elaborado pelo autor, 2019.
ANOMALIA	LOCAL
Deterioração da caixa de distribuição	Entrada do bloco 808
MEDIDA SANEADORA	
Verificação do nível do problema, com posterior troca da caixa, adequando-a ao modelo mais eficiente e com a presença de sinalizações.	
COMENTÁRIOS	
<p>É importante que as caixas de distribuição sejam de fácil acesso para garantir tempo hábil em eventuais problemas que possam acontecer no sistema elétrico, além disso, a preservação da caixa, mantendo-a limpa e sem ferrugens além da proteção da fiação previne possíveis problemas de curto no local, assim recomenda-se que seja realizado a troca dessa caixa além da proteção dos condutores expostos.</p> <p>De acordo com a NBR 5410 (ABNT, 2004) “Deve ser verificada a estrutura dos quadros e painéis, observando-se seu estado geral quanto a fixação, integridade mecânica, pintura, corrosão, fechadura e dobradiças”.</p>

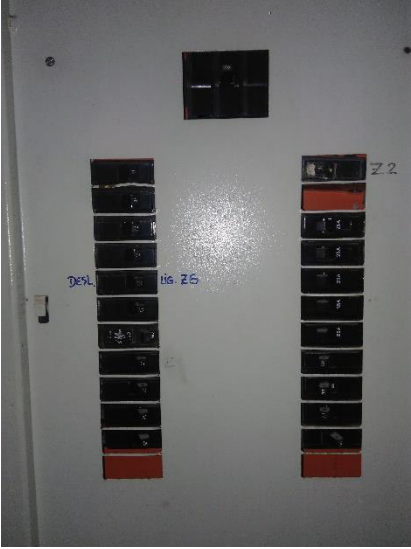
ORIGEM				FOTO	
Funcional				Figura 18- Quadro de disjuntores

G	U	T	PONTOS		
3	2	3	18		
RISCO				Fonte: elaborado pelo autor, 2019.	
Regular					
CAUSA					
Quadro de disjuntores sem identificação correta devido a instalação inadequada, sem a presença de sinalizações ou de trancas de acesso.					
ANOMALIA				LOCAL	
Ausência de sinalização no quadro de disjuntores				Corredor principal do bloco 808

MEDIDA SANEADORA
Verificação do nível do problema, com posterior sinalização do quadro.
COMENTÁRIOS
<p>A identificação dos disjuntores permite a realização de serviços locais e proteção do circuito em caso de acidentes pois evita o desligamento do disjuntor pelo método da “tentativa e erro” os quais podem ainda gerar riscos devido ao liga e desliga constante que pode ser realizado durante situações cotidianas de manutenção.</p> <p>De acordo com a NBR 5410 (ABNT, 2004): “Todos os componentes de um conjunto devem ser identificados, e de tal forma que a correspondência entre componente e respectivo circuito possa ser prontamente reconhecida”.</p>

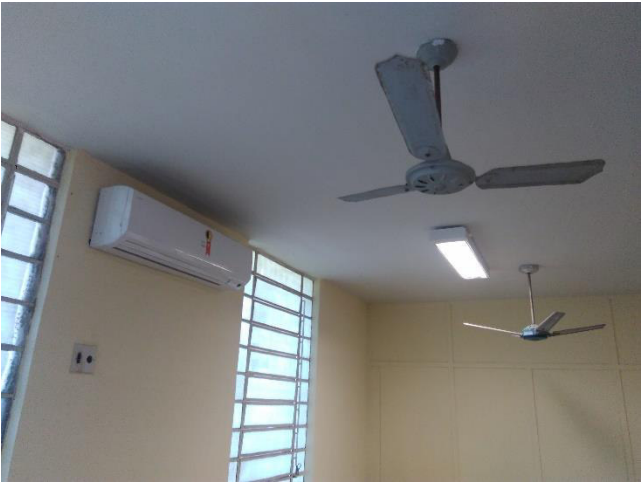
ORIGEM	FOTO								
Funcional	Figura 19- Ventiladores de teto								
<table border="1"> <thead> <tr> <th style="text-align: center;">G</th> <th style="text-align: center;">U</th> <th style="text-align: center;">T</th> <th style="text-align: center;">PONTOS</th> </tr> </thead> <tbody> <tr> <td style="text-align: center;">2</td> <td style="text-align: center;">2</td> <td style="text-align: center;">2</td> <td style="text-align: center;">8</td> </tr> </tbody> </table>	G	U	T	PONTOS	2	2	2	8

G	U	T	PONTOS						
2	2	2	8						
RISCO									
Mínimo									
CAUSA									
Não retirada de equipamentos antigos, fez com que ventiladores sem uso ficassem no teto de salas com ar condicionado.									
ANOMALIA	LOCAL								
Ventiladores sem uso.	Sala – Z04, Z02								
MEDIDA SANEADORA									
Retirada de equipamentos inutilizados e degradados com o tempo.									
COMENTÁRIOS									
<p>A presença dos ventiladores de teto com a existência dos ar condicionados se faz desnecessária no ambiente e apenas contribui para um excesso de manutenção no local, devido ao fato de serem peças metálicas ligadas ao sistema elétrico, que assim, necessitam de uma manutenção para evitar enferrujamento e desgaste das mesmas, assim a retirada das mesmas é recomendada para garantir um ambiente mais enxuto.</p>

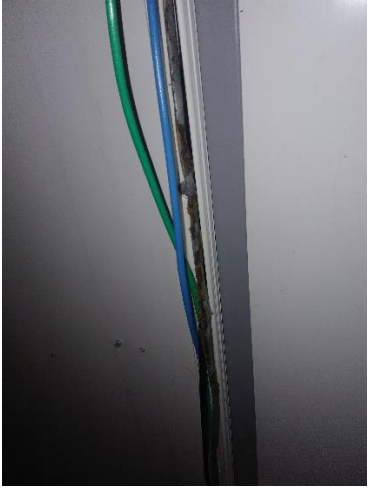
ORIGEM				FOTO	
Funcional				Figura 20- Condutores desprotegidos

G	U	T	PONTOS		
3	3	3	27		
RISCO					
Regular					
CAUSA					
Falta de eletrodutos no trecho e a exposição ao tempo degradou a proteção da fiação elétrica.					
ANOMALIA					LOCAL
Condutores sem eletrodutos e expostos					Coordenação
MEDIDA SANEADORA					
Troca dos condutores e instalação de eletroduto.					
COMENTÁRIOS					
A falta de proteção nos condutores é um risco a segurança de usuários, pois permite uma interação do sistema elétrico diretamente com as pessoas, podendo ocasionar acidentes, especialmente devido ao fato de se encontrar em um nível próximo ao chão agravando a situação, portanto, é recomendado que se realize a devida proteção do condutor aliado a instalação de um eletroduto que permite o isolamento do sistema.					
ORIGEM				FOTO	
Funcional				Figura 21- Talos soltos

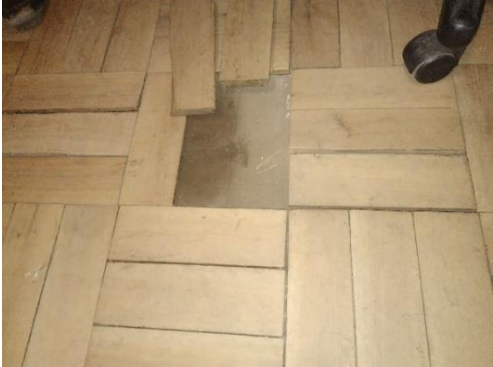
G	U	T	PONTOS		
3	2	3	18		
RISCO					
Mínimo

CAUSA					
Deterioração do revestimento.					
					Fonte: elaborado pelo autor, 2019.

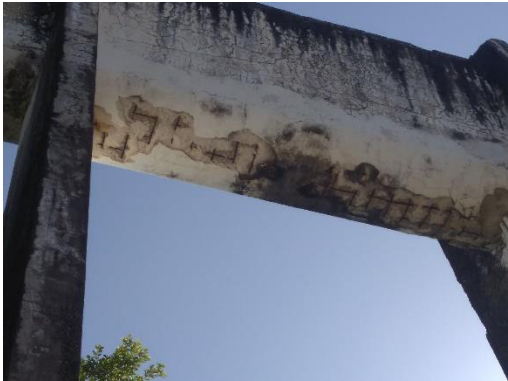
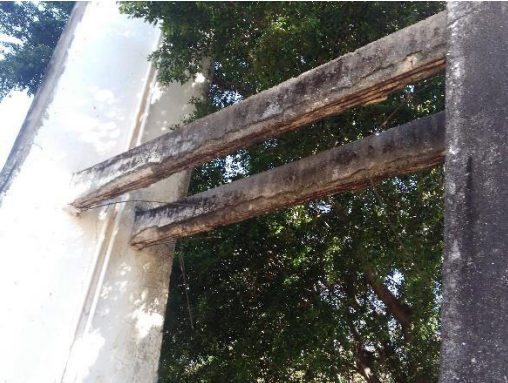
ORIGEM				FOTO
Funcional				Figura 22- Armaduras caixa d'água Figura 23- Armaduras Vigas
G	U	T	PONTOS	
5	5	4	100	
RISCO

Crítico				
CAUSA

Degradação temporal da estrutura sem as devidas manutenções.				
ANOMALIA				Fonte: elaborado pelo autor, 2019.
ANOMALIA				LOCAL
Armadura exposta e oxidada.				Caixa d'água

MEDIDA SANEADORA				
Interdição do local com a realização de recuperação estrutural.				
COMENTÁRIOS				
<p>A estrutura da caixa d'água apresenta má condição de conservação, com acúmulos de sujeira, encanamentos de ferro altamente deteriorados, deslocamento de concreto e exposição de armadura, além de fissurações ao longo da estrutura, nas regiões expostas é visível o alto nível de oxidação das armaduras.</p> <p>O nível de oxidação apresentado pelas armaduras das vigas representa um sério risco para a estrutura, principalmente por ser um problema generalizado, a perda de resistência gerado pela perda de armadura podem ser fatais para a estrutura e incorrerá em consequentes danos aos pilares da estrutura, é recomendado a realização de uma recuperação estrutural do local, com a devida interdição principalmente devido ao fato de haver uma constante presença de alunos nas proximidades o que acarreta em sérios riscos aos mesmos.</p>

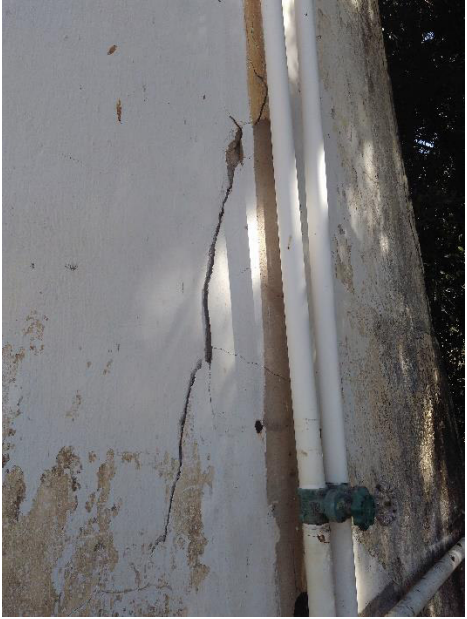
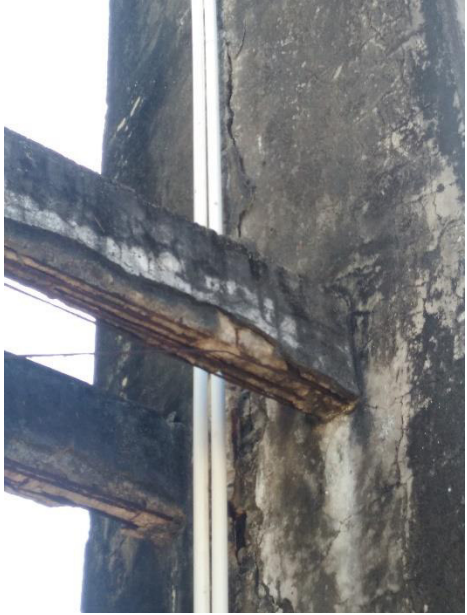
ORIGEM			FOTO	
Funcional			Figura 24– Fissura pilar Figura 25- Fissuras pilar topo

G	U	T		PONTOS
5	5	4		100
RISCO				
Crítico				
CAUSA				
Perda de resistência devido a carbonatação e oxidação da armadura.

<p data-bbox="965 860 1337 891">Fonte: elaborado pelo autor, 2019.</p>
ANOMALIA	LOCAL
Rachadura na estrutura de concreto.	Caixa d'água
MEDIDA SANEADORA	
Verificação do nível de profundidade da rachadura, recuperação estrutural.	
COMENTÁRIOS	
<p>A exposição do concreto as intempéries e a água a depender da porosidade e da idade pode acarretar em processos de carbonatação, que gera perda de proteção química oferecida pelo concreto ao aço da armadura, que, quando oxida, sofre reação expansiva, provocando fissuramentos e posteriormente deslocamento do concreto. É recomendado que se realize a devida intervenção do local com a consequente recuperação.</p>

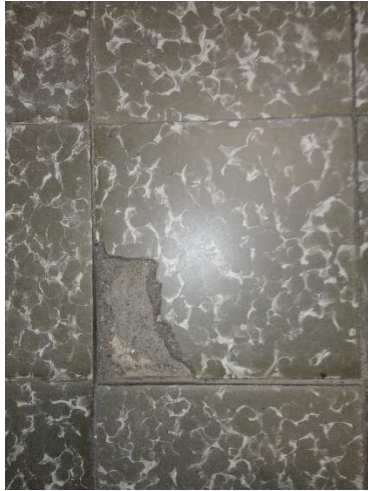
Figura A5: Desgaste de cerâmicas

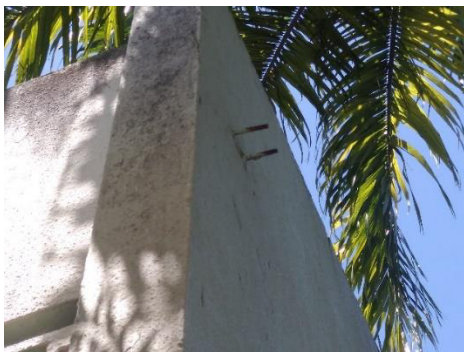
Figura A9: Peças metálicas enferrujadas e anexas desde a construção.

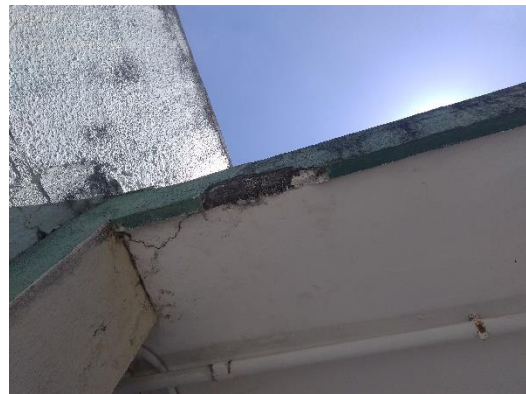
Figura A10: Parede de uma entrada em degradação evidente.

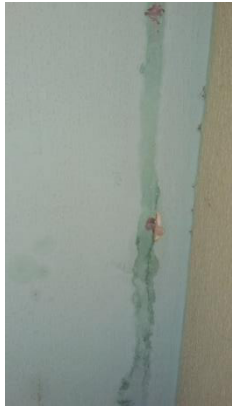
Figura A11: Parede sob efeitos de umidade devido ao ar condicionado.

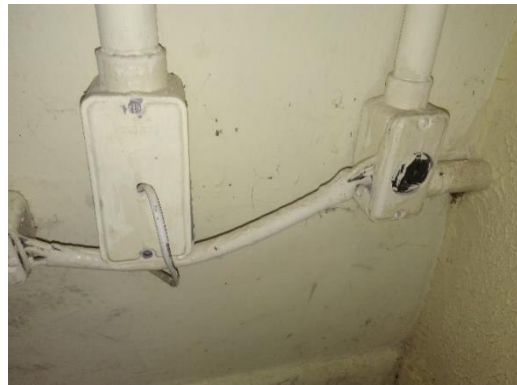
Figura A14: Tomada pintada e sem uso.

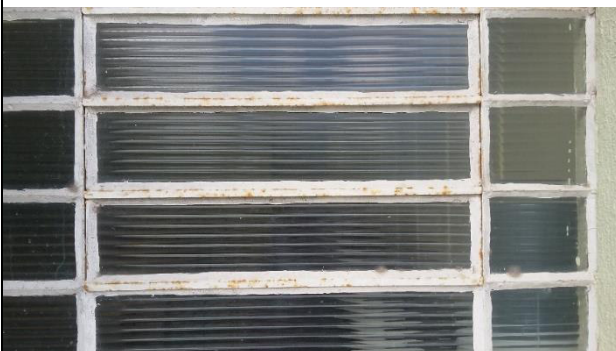
Figura A15: Esquadrias enferrujadas pelo lado de fora da edificação.

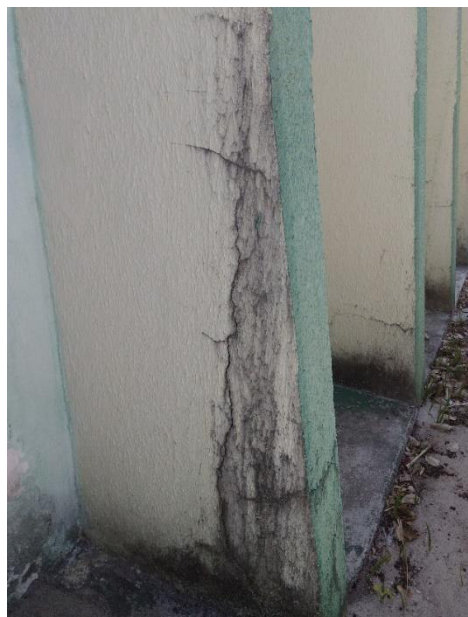
Figura A16: Rachadura em estrutura da edificação.

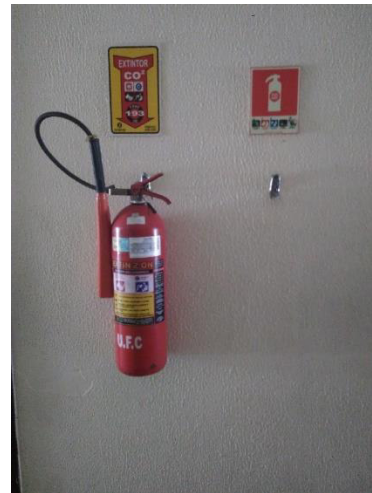
Figura A26: Localização dos extintores e ausência de um equipamento.

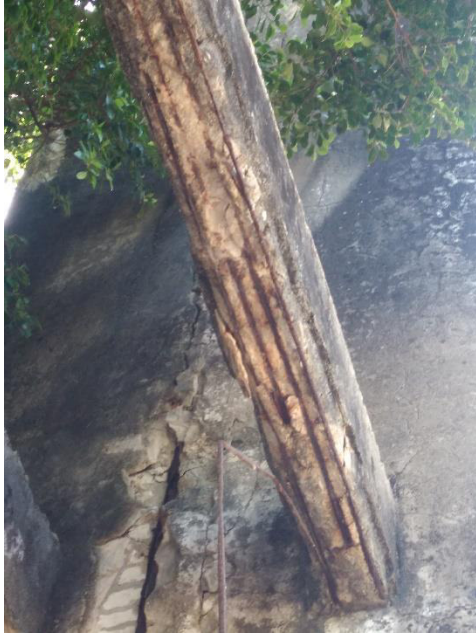
Figura A27: Viga com armadura exposta.

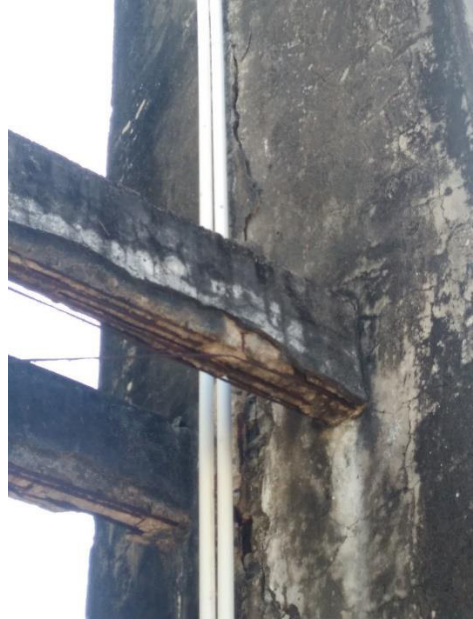
Figura A28: Rachadura na estrutura.

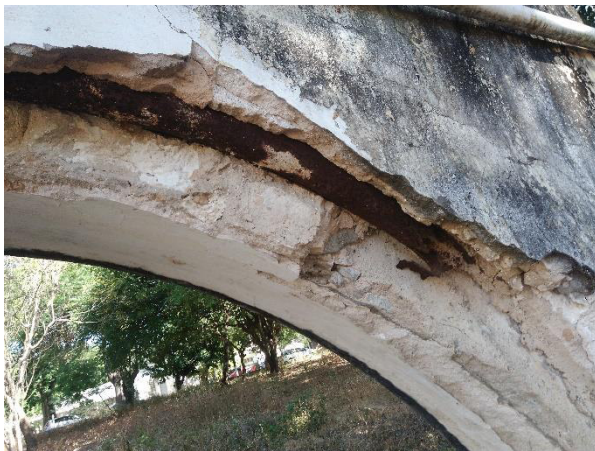
Figura A29: Encanamento de ferro deteriorado.

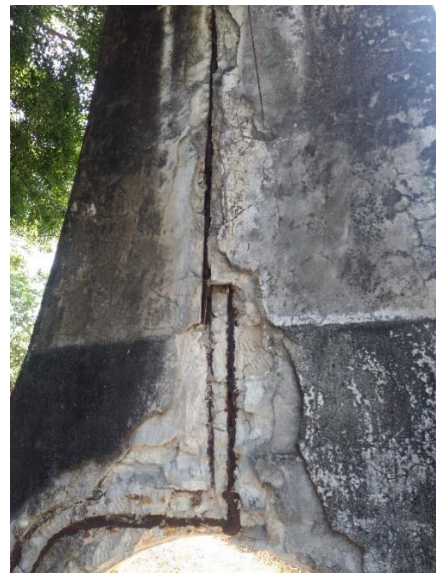
Figura A30: Encanamentos de ferro desgastados.

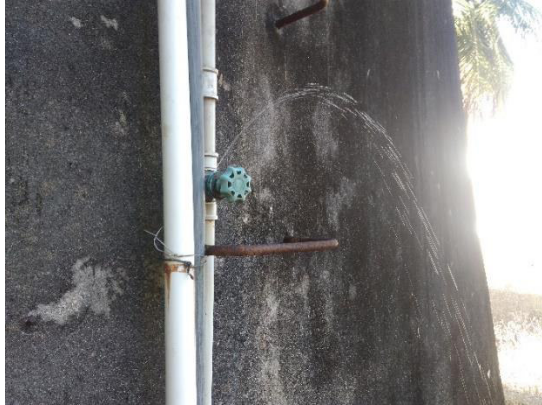
Figura A31: Vazamento na tubulação.
