UTILIZAÇÃO DE IMAGENS ASSOCIADAS AO GEORREFERENCIAMENTO PARA MONITORAMENTO DO ESTADO DE CONSERVAÇÃO DE FERROVIAS

Programa de Pós-Graduação em Engenharia de Transportes - PETRAN

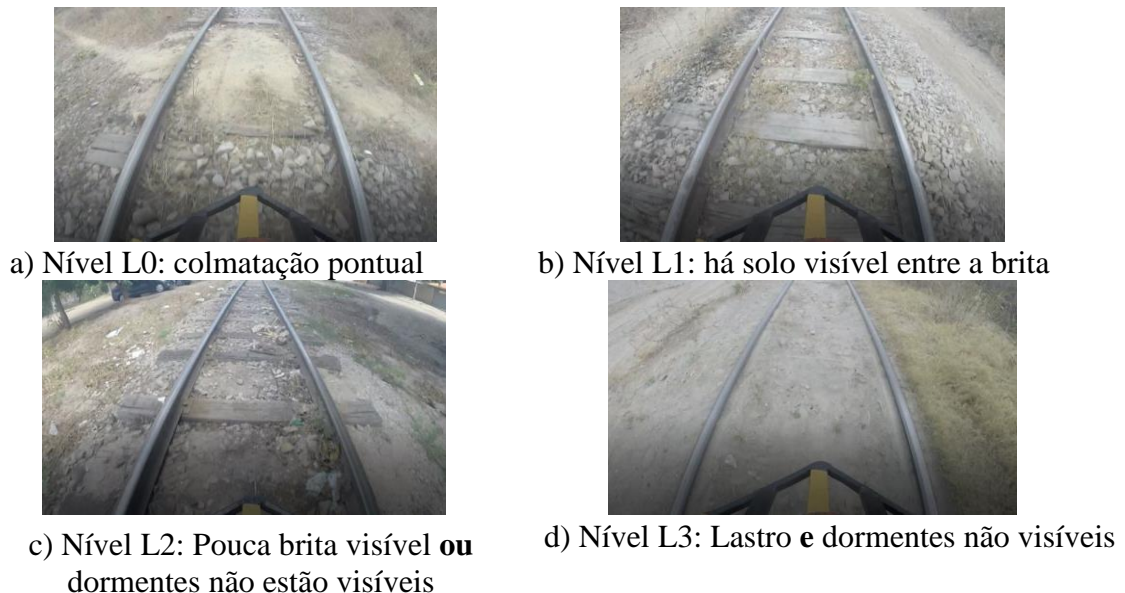
Figura 5: Níveis de severidade sugeridos para o lastro (Fonte: Elaborado pela autora)

Foram identificados quatro estados de colmatação do lastro e, para auxiliar na visualização destes no mapa, foram sugeridos quatro níveis de severidade, ilustrados na Figura 5. Esses estados variam de uma ocorrência pontual (L0) - ficando claro que o material fino (visualmente areia) foi depositado ali por ação humana para alguma finalidade específica, como a travessia de objetos, por exemplo – à ocorrência ao longo de mais de 20m, onde nem o lastro nem os dormentes estão aparentes, que corresponde ao nível de severidade 3, L3. A severidade cresce com o aumento da presença de solo, visto que a capacidade de suporte da via fica cada vez mais comprometida. Assim, a presença de solo em cada nível é caracterizada pela possibilidade de visualização (ou não) de itens como os dormentes e a própria brita do lastro.

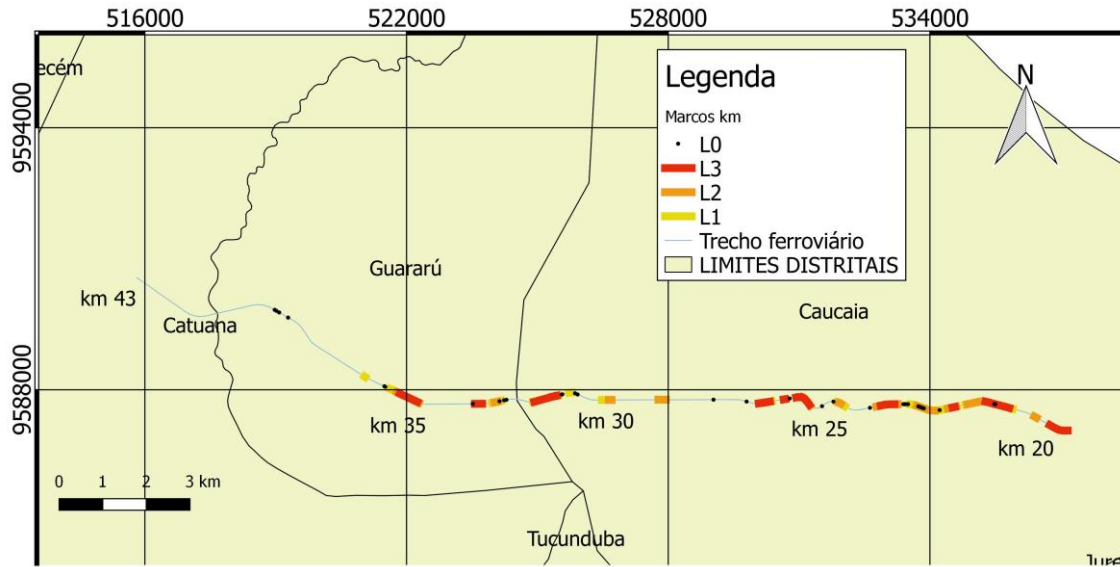
Figura 7: Defeitos no lastro e respectiva severidade (Fonte: Elaborado pela autora)

A partir da aplicação do método proposto neste trabalho, os mapas referentes aos defeitos e eventos detectados no trecho ferroviário foram gerados e analisados. A Figura 7 mostra o mapa de defeitos para lastro de acordo com os níveis propostos para a severidade da ocorrência de colmatação. Algumas regiões, como entre os km 20 e 25, apresentaram defeitos no lastro em todos os níveis de severidade sugeridos, que variam de uma colmatação pontual, cuja ocorrência espera-se que comprometa menos a capacidade de suporte da via, à ocorrência de colmatação ao longo de uma extensão de mais de 400m e onde nem o lastro nem os dormentes estavam aparentes, que corresponde ao nível de severidade 3. A extensão total de defeitos nos níveis L1, L2 e L3 foram, respectivamente, 1.308m, 1.703m e 2.560m. Essas extensões totalizam 5572m de lastro com defeito, o que corresponde a 24% do percurso avaliado. Vale ressaltar que a maior extensão corresponde ao defeito considerado mais grave, ou seja, L3.

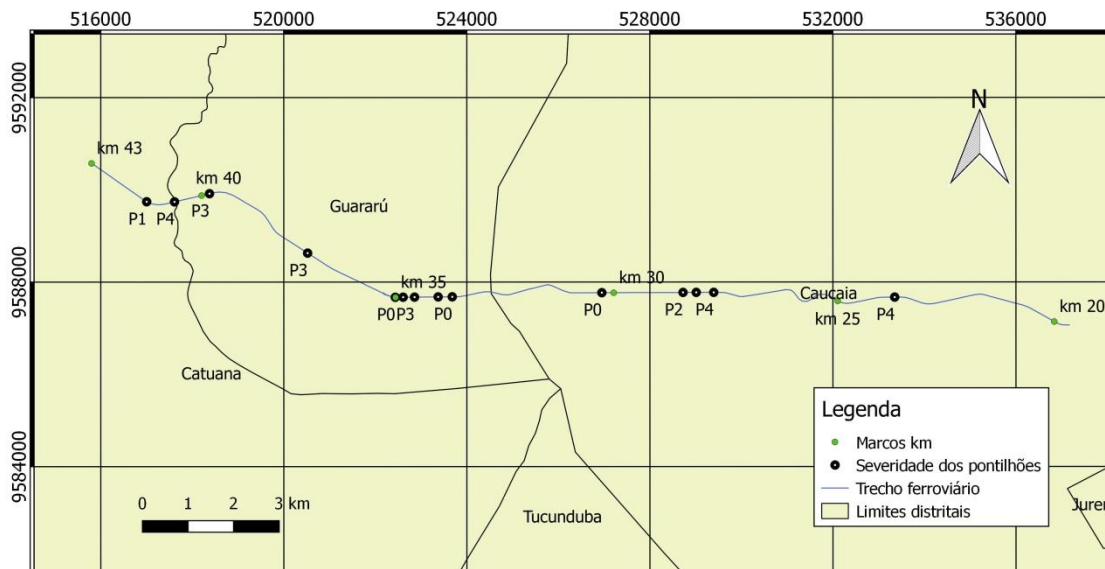
Figura 8: Localização dos pontilhões e indicação da sua severidade (Fonte: Elaborado pela autora)

Ao longo do percurso foram encontrados 14 pontilhões. A Figura 8 mostra o mapa produzido a partir da caracterização proposta em 4.2. Observa-se que as estruturas se encontram com diferentes níveis de conservação, variando de estruturas que apresentam apenas 1 dormente com defeito (classificada no mapa como P0) a estruturas onde há dormentes estragados, deslocados e faltando (classificados como P4). Aproximadamente 36% dessas estruturas apresentam nível de severidade 0 ou 1, ou seja, não apresentam defeitos consideráveis ou muitos dos seus dormentes apresentam-se deslocados ou rachados. Já os 64% restantes dessas estruturas apresentaram nível de severidade igual a 2, 3 ou 4, casos em que muitos dormentes estavam ausentes ou dois ou mais defeitos foram constatados, simultaneamente, em muitos dormentes da estrutura. Também é possível perceber que dos 4 pontilhões com o maior nível de severidade, 3 deles estão entre os km's 20 e 30. Além destes, foram observados pontilhões com severidade elevada, com valores de 3 e 4, entre os km's 43 e 40. Do ponto de vista do estado de conservação destas estruturas, os locais citados são os que necessitam de intervenção com maior urgência, pois as condições neles encontradas são mais severas que nos demais.

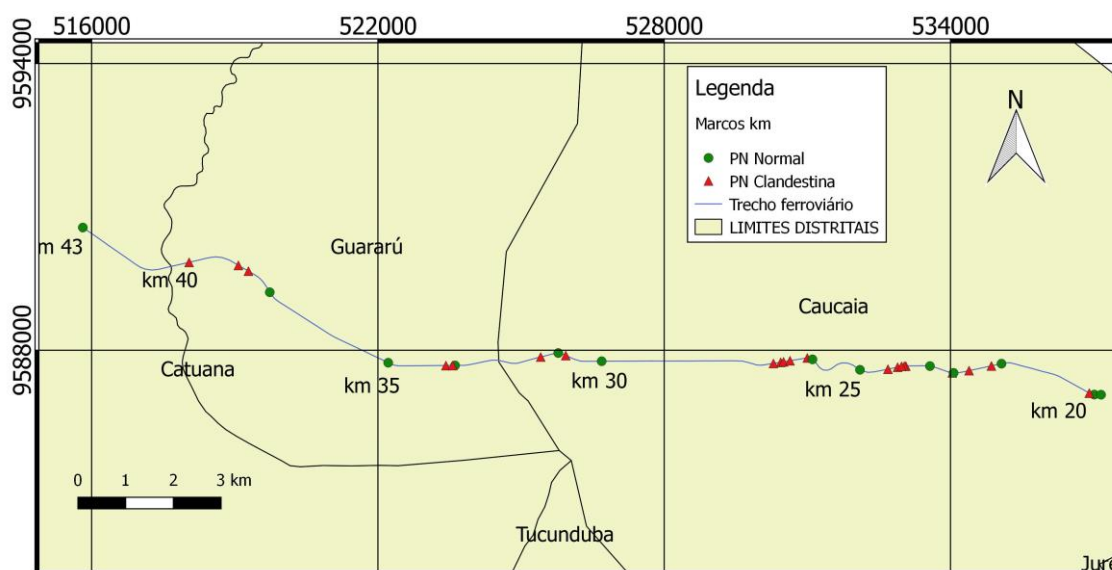
Figura 9: Passagens de Nível (PN) no trecho, por tipo (Fonte: Elaborado pela autora)

No decorrer do percurso foram encontradas 34 PN's, das quais 13 são do tipo normal e 21 do tipo clandestina. Por serem locais de interseção da ferrovia com os demais meios de transportes, as PN's são elementos delicados do ponto de vista da segurança. Nelas, deve existir sinalização apropriada, como placas ou sinais sonoros, de forma que os veículos ou as pessoas que pretendem atravessá-las sejam avisados com antecedência que ali é um local de passagem de trens, que possuem prioridade de passagem nesses locais. Além disso, é também importante que as PN's possuam ranhuras, que são contra-trilhos localizados na parte interna da bitola que auxiliam na passagem dos veículos, elementos esses que não são encontrados nas PN's clandestinas. A Figura 9 mostra a localização desses elementos, de acordo com o tipo encontrado.

Pela Figura 9 é possível perceber a precariedade do trecho pela predominância de PN's clandestinas, que oferecem risco adicional se comparadas às PN's normais, ainda que se saiba que em algumas destas as placas de sinalização podem não mais existir. Identificou-se a concentração de PN's clandestinas próximas à área urbana do município de Caucaia/CE, entre o km 20 e o km 25, que caracteriza um cenário crítico à segurança, já que as zonas urbanas são mais povoadas e, portanto, há maior quantidade de travessias dos outros modos de transportes através das PN's.

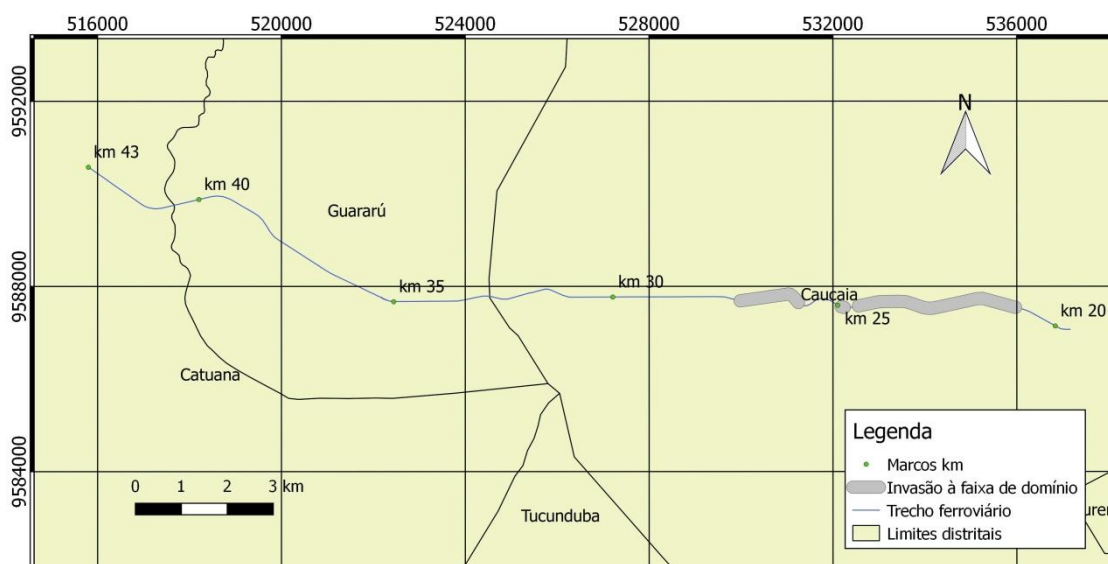
Figura 10: Indicação da ocorrência de invasão à faixa de domínio (Fonte: Elaborado pela autora)

O cenário de invasão à faixa de domínio da ferrovia é mostrado na Figura 10. Esta invasão por vezes chegou a distâncias inferiores a 1m (distância entre o trilho e as construções do entorno). Observou-se, como era de se esperar, que este evento foi iniciado à medida que a ferrovia se aproximava da cidade de Caucaia/CE, já que o restante do trecho se encontra mais afastado da zona urbana. A situação quanto a este problema revela um cenário de grandes conflitos urbanos entre a ferrovia e a população que se instalou nas suas adjacências, pois a ocorrência de acidentes fica potencializada com a existência de atividades humanas às margens da via.

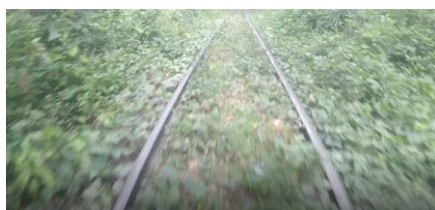
A vegetação foi caracterizada em medianamente presente e fortemente presente, conforme indicado na Figura 11. Esse evento no trecho ocorre ao longo de quilômetros, conforme mostrado na Figura 12, que apresenta a ocorrência desse defeito apenas quando a vegetação é encontrada em situações em que a via está quase completamente preenchida por ela. Vale ressaltar que havia vegetação presente em quase todo o trecho, porém de forma mais pontual. A ocorrência é mais acentuada entre os km's 25 e 27. Também na Figura 12 é mostrada a ocorrência de grande concentração de lixo invadindo a via, inclusive na parte interior da bitola. É possível perceber que essa ocorrência também coincide com a atividade humana, que é mais intensa nessa área, próxima à zona urbana.

(a) Fortemente presente

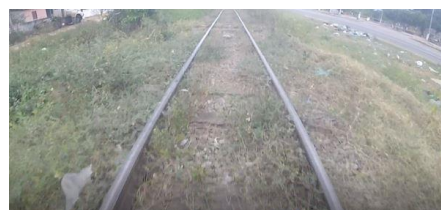
(b) Medianamente presente
