## ESTUDO DAS AVALIAÇÕES ESTRUTURAL E FUNCIONAL EM TRECHO EXPERIMENTAL COM CINZAS VOLANTES

### RESUMO

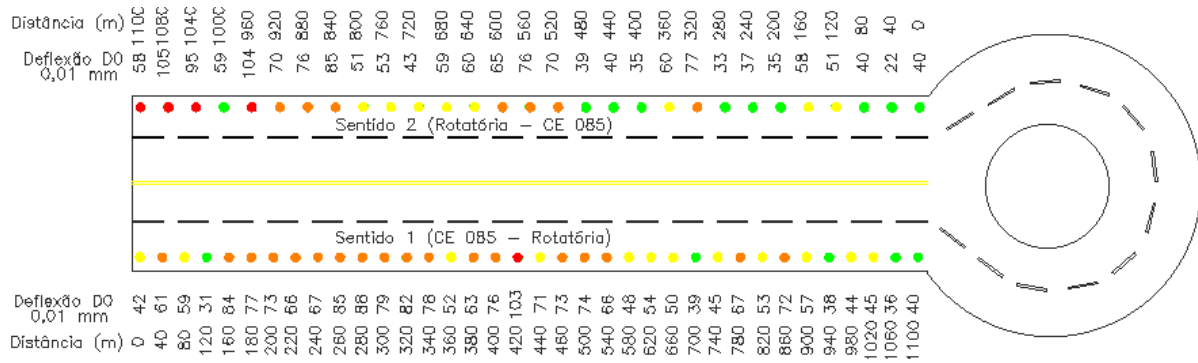
**Figura 5:** Valores de deflexões e critérios de monitoramento

Considerando os resultados na Figura 5, as deflexões medidas variaram de  $22 \times 10^{-2}$  mm (adequado inclusive para tráfego pesado) a  $105 \times 10^{-2}$  mm (inadequado inclusive para pavimentos de baixo volume de tráfego). A média das deflexões do trecho foi de  $61 \times 10^{-2}$  mm e desvio padrão de  $19,10 \times 10^{-2}$  mm, o que poderia levar à classificação do trecho como sendo adequado apenas para tráfego médio ( $\leq 60 \times 10^{-2}$  mm). Existe, todavia, bastante variabilidade nas deflexões medidas, com coeficiente de variação igual a 30,36%, conforme foi observado ao longo do levantamento realizado.

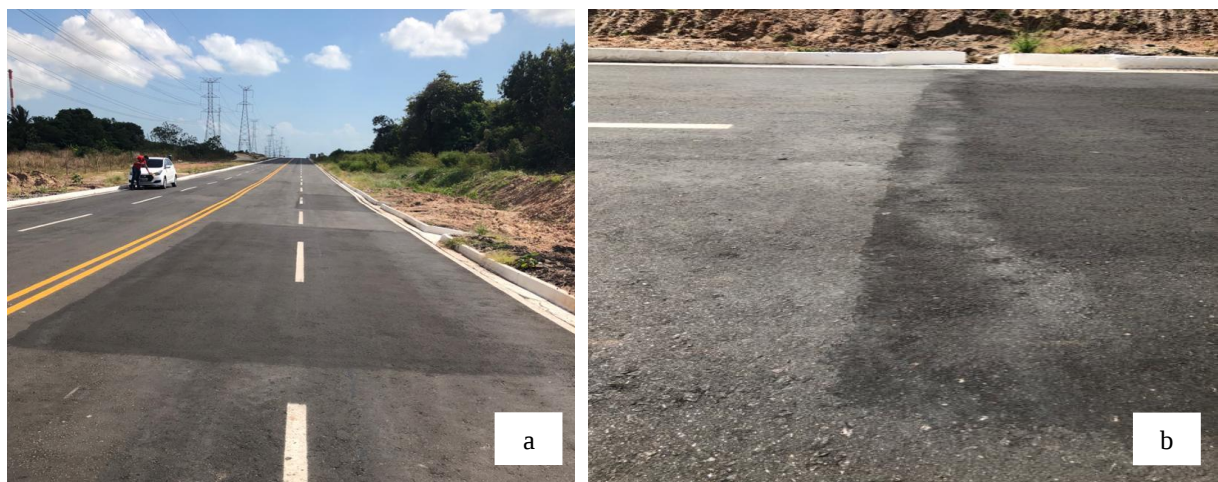
Entre a estaca 10 e à estaca 15 (Figura 6a), está, particularmente, a parte mais baixa de todo o trecho experimental. Este segmento possui alguns dispositivos de drenagem tais como bueiros e descidas d'água, e, detectou-se desde o início da utilização do trecho como parte crítica do ponto de vista estrutural, pois, pouco tempo após a abertura do trecho ao tráfego, foi necessária realizar medida corretiva, tal como a execução de remendo (Figura 6b). Ressalte-se que parte desse segmento possui em sua camada de base baixo teor de cal (1,6%).

**Figura 6:** Vista geral da parte de menor cota e presença de remendo

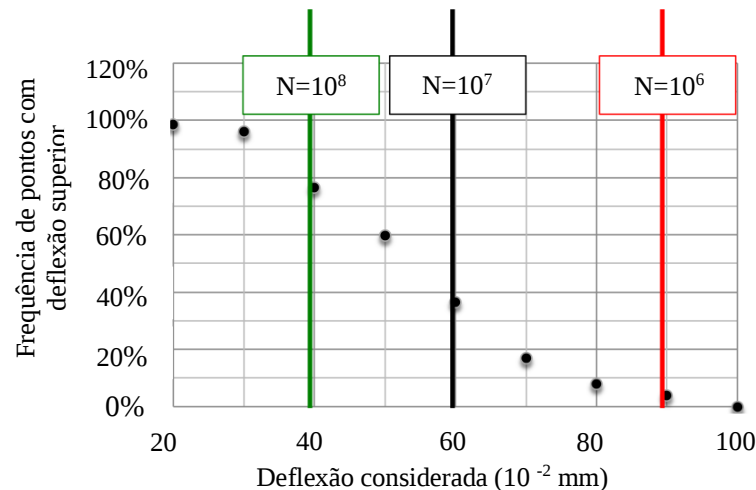
A Figura 7 apresenta um panorama da condição estrutural do trecho avaliado. Observa-se que cerca de 20% dos pontos avaliados apresentaram deflectometria compatível com uma via para alto volume de tráfego, enquanto cerca de 60% do trecho apresentou deflectometria adequada para tráfego médio. Existem pontos no trecho que não se adequaram nem para tráfego leve, que coincide inclusive com uma zona com presença de remendo.

**Figura 7:** Visão geral da condição estrutural do trecho avaliado

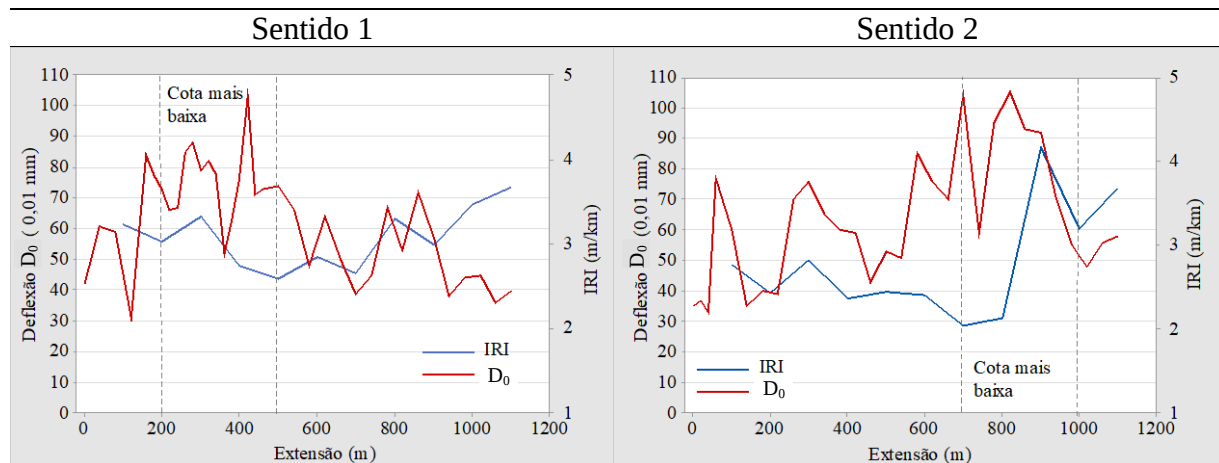
De modo a comparar os valores das deflexões de projeto com os valores obtidos para irregularidade longitudinal por meio do IRI (média dos levantamentos dos meses de agosto/19 a fevereiro/20), realizou-se um gráfico de linhas para ambos os sentidos percorridos. Nota-se, observando a Figura 8, que existem (9,10%) pontos com deflexões maiores que  $90 \times 10^{-2}$  mm. É possível notar, também, que na região mais baixa, além de apresentar elevados valores de deflexão de projeto, foram verificados altos valores de IRI, maiores que 4,0 m/km (sentido 2), configurando-se em uma condição de trafegabilidade ruim. Nota-se, para o gráfico de linhas, que os valores de IRI possuem início após 100 m de medição devido às configurações do aplicativo utilizado.

**Figura 8:** Valores de deflexão e IRI obtidos nos sentidos 1 e 2

Ainda de acordo com a Figura 8, é possível observar uma relação entre qualidade estrutural e funcional para a região de menor cota, pois existem elevados valores de deflexão e de IRI. Essa relação deve-se ao fato do surgimento de irregularidade devido à redução de capacidade de suporte das camadas granulares ou do revestimento, haja vista que foram detectados valores acima de  $100 \times 10^{-2}$  mm para esta região, ocasionando assim uma relação entre deficiência estrutural e qualidade funcional.

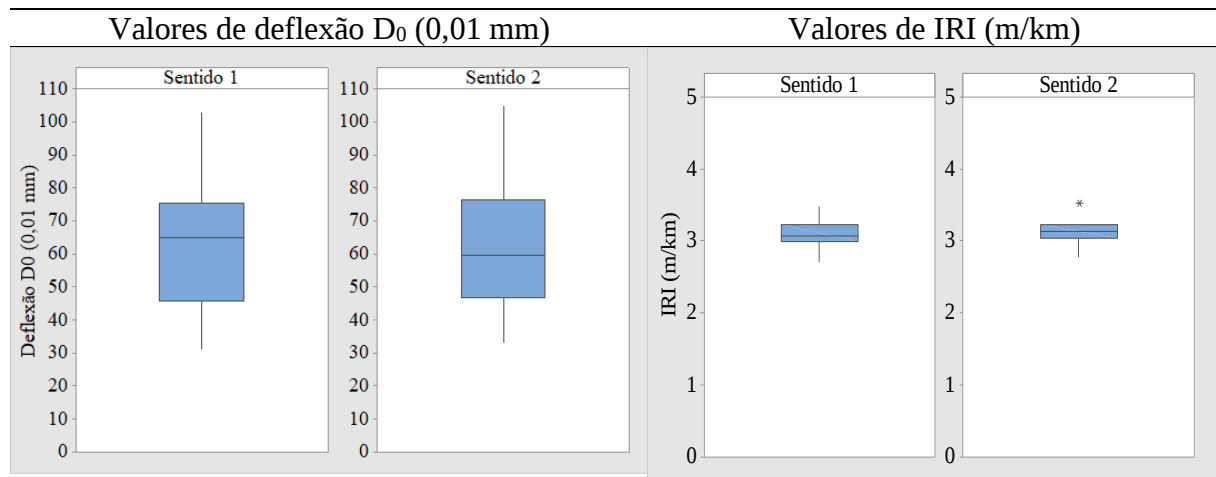
valores de deflexão, enquanto que a irregularidade longitudinal manteve-se em valores aceitáveis ( $< 3,0$  m/km). Por ser um trecho com pouco mais de um ano de construção e com levantamento tanto estrutural como funcional logo após a sua construção, possivelmente o revestimento ainda está na fase de consolidação, o que pode explicar as altas deflexões de projeto e baixos valores de irregularidade, haja vista que ainda não foram verificados defeitos na superfície, salvo na região de menor cota. A variação dos dados de deflexão de projeto e de IRI para os trechos inspecionados em ambos os sentidos corrobora a elevada variação dos valores de deflexão de projeto e a baixa variação dos valores de irregularidade observando o comportamento dos gráficos da Figura 9.

**Figura 9:** Boxplot das deflexões de projeto e do IRI

Mediante análise estatística descritiva das avaliações realizadas para o mês de agosto/19 (avaliação estrutural) e média do meses de agosto/19 a fevereiro/20 (avaliação funcional), constatou-se que os levantamentos no Sentido 2 apresentaram os maiores coeficientes de variação, 33,03% e 7,18%, respectivamente para a avaliação estrutural e a funcional, em comparação com os obtidos no Sentido 1, que foram de 27,69% e 6,74%. Por meio de análise qualitativa, averiguou-se que os Sentidos 1 e 2 apresentaram 82,71% com valores de deflexão acima de  $40 \times 10^{-2}$  mm, demonstrando que a maior parte do pavimento requer atenção em relação à qualidade estrutural, devido à provável ocorrência de fissuração precoce.
