DIAGNÓSTICO DA CONDIÇÃO DOS PAVIMENTOS DAS RODOVIAS FEDERAIS DO ESTADO DO PIAUÍ

Universidade Federal do Ceará

Programa de Pós-graduação em Engenharia de Transportes

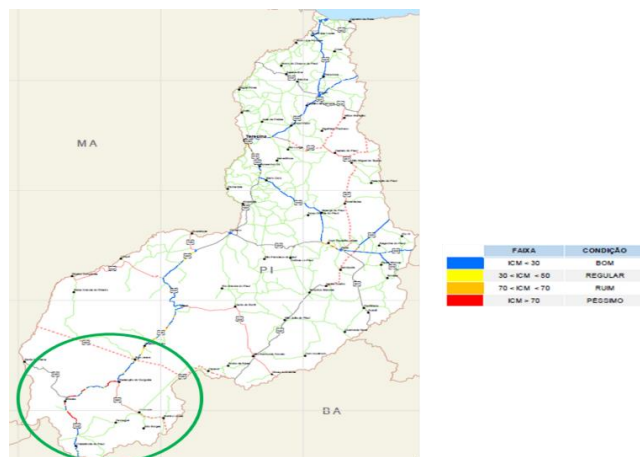
Figura 3: Mapa do ICM do Piauí em 2018 (DNIT, 2018c).

A Figura 3 apresenta o mapa da condição de manutenção das rodovias do Piauí. É possível observar que as rodovias mais ao sul do estado são as em piores condições de manutenção, sendo essa a região de destaque na produção agrícola no estado. Ou seja, a região que demanda uma infraestrutura para escoamento da produção, possui as piores condições, a exemplo da BR-135 com parte do trecho classificado de péssimo a regular.

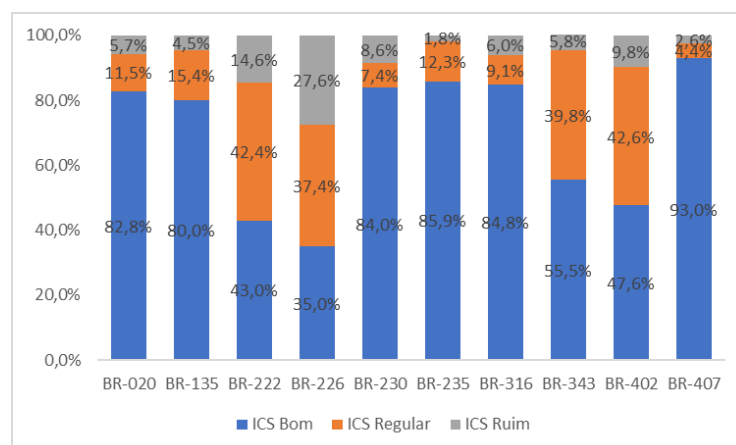
Figura 4: Índice de condição de superfície das rodovias do Piauí.

Analisando os dados do índice de condição de superfície de 2018, 69% da extensão das rodovias analisadas receberam conceito bom, 22% regular e 9% ruim. A Figura 4 apresenta o conceito de todas as rodovias analisadas em 2018, e permite observar que as BR-226, BR-222, BR-402 e BR-343 são as rodovias em piores condições, divergindo das informações do próprio DNIT quando a qualidade da rodovia.

As rodovias em melhores condições de superfície foram as BR-407, BR-020 e BR-135. Um fato que diverge dos dados da CNT e ICM, no qual a rodovia BR-135 apresenta condição regular na CNT e péssimo a regular no ICM, porém apresentou 80% da extensão analisada com o conceito bom segundo o ICS.

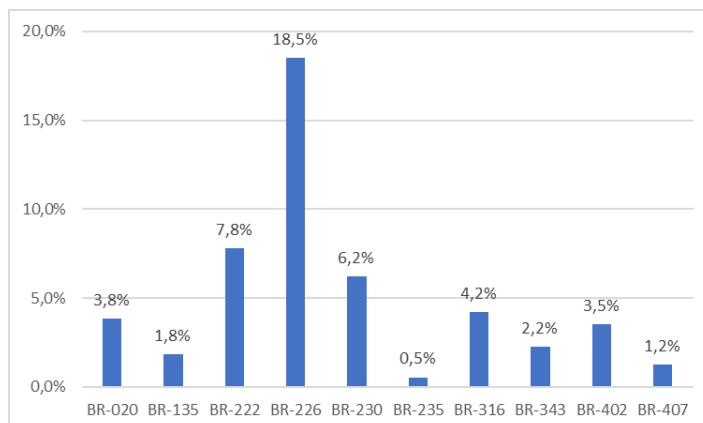
Figura 5: Percentagem das rodovias com IGG acima do limite aceitável (IGG>80).

Foram compilados os dados de IGG das rodovias a fim de verificar a proporção das rodovias que estariam acima do valor de 80, limite de aceitação, e quanto da malha necessária intervenções emergenciais. A Figura 5 apresenta o percentual de cada rodovia estudada com necessidade de manutenção corretiva. Os resultados de IGG da BR-226 indicam que em 18,5% da rodovia demanda intervenção e se encontra em pior situação, seguida das BR-222 com 7,8% e da BR-230 com 6,2%.

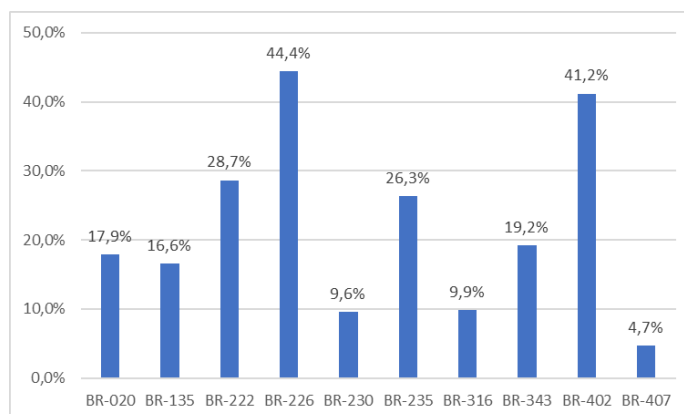
Figura 6: Percentagem das rodovias com IRI acima do limite (IRI>2,7m/km).

Para avaliação do conforto ao rolamento que foram verificados os trechos com irregularidade longitudinal acima do limite de 2,7m/Km. A **Figura 6** apresenta a proporção dos trechos em baixa condições de rolamento. As rodovias BR-226 e BR-402 possuem mais de 40% dos segmentos com elevadas irregularidades e a BR-407 com a melhor condição de rolamento.

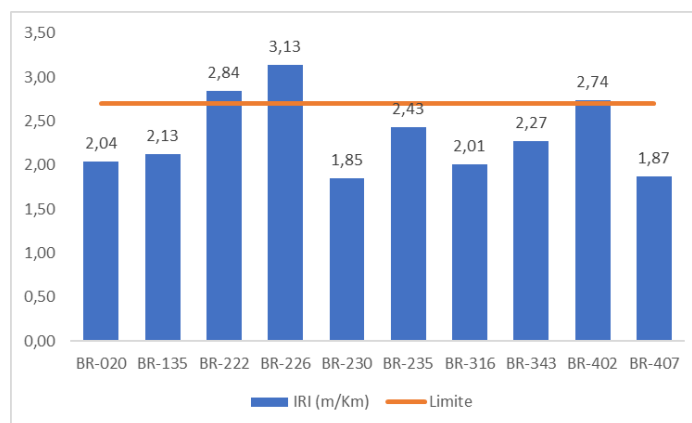
Figura 7: IRI médio nas rodovias

No geral as rodovias não apresentam valores de IRI médio muito elevados, no geral apresentam valores próximos a 2m/km, conforme **Figura 7**. Três rodovias obtiveram os valores médios de IRI acima do aceitável, as BR-226, BR-222 e BR-402, sendo as mesmas com as maiores proporções de segmentos com essa problemática.

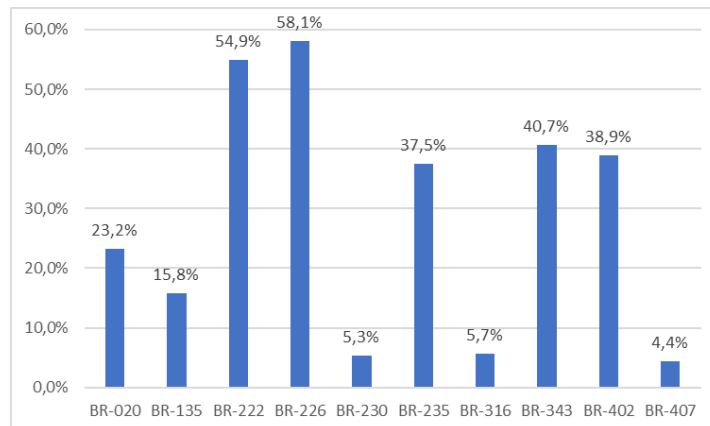
Figura 8: Proporção dos trechos com ATR analisados.

Ao analisar, a proporção dos segmento que não atendem o limite de 7mm de afundamento de trilha de roda (Figura 8), duas rodovias analisadas (BR-226 e BR-222) apresentam mais de 50% dos trechos com ATR crítico, outras três rodovias (BR-235, BR-343 e BR-402) apresentam cerca de 40% dos segmento com ATR elevados.

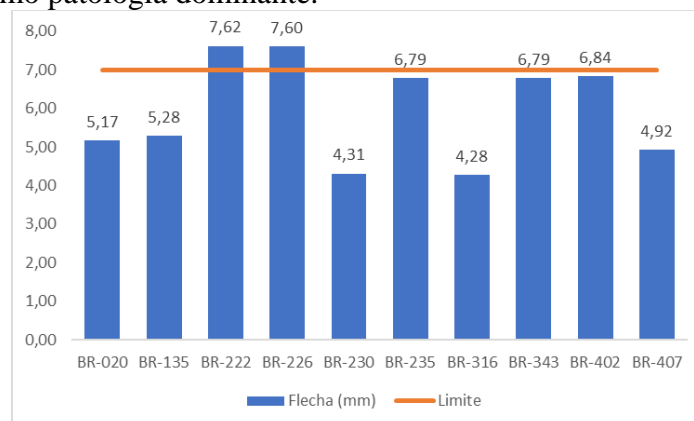
Figura 9: Flechas médias das rodovias analisadas.

Na Figura 9 estão apresentadas flechas médias das rodovias analisadas e as mesmas cinco rodovias com o maior número de segmentos acima do limite foram as que apresentaram as maiores médias de flecha de ATR, estando acima ou próxima ao limite máximo recomendado. Os resultados mostram que metade das rodovias do estado do Piauí apresentam o afundamento de trilha de roda como patologia dominante.

O afundamento de trilha de roda está ligado diretamente à condição estrutural do pavimento, sendo o acúmulo da deformação permanente. O não atendimento aos limites de afundamento nas trilhas de rodas interferem na condição segurança viária, pois podem provocar aquaplanagem e conseqüentemente acidente.

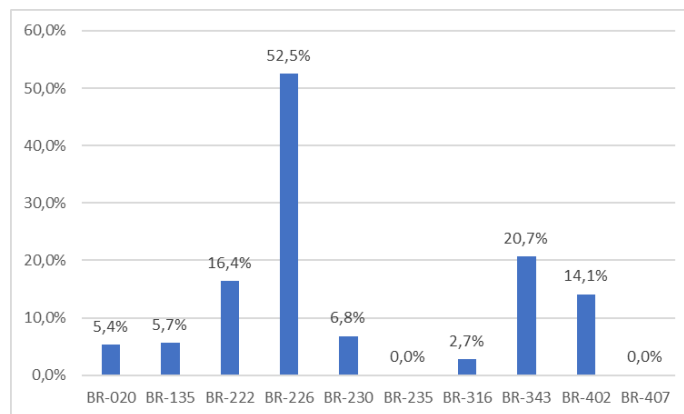
Figura 10: Proporção dos segmentos com área trincada acima do limite recomendado.

O trincamento, assim como a ATR, está diretamente ligada à problemas estruturais. A repetição das deformações elásticas provoca a fadiga no revestimento asfáltico. A Figura 10 apresenta a proporção dos trechos que estão acima do limite de 15% de área trincada. Similar as demais parâmetros de avaliação, a BR-226 apresenta a maior percentagem de segmentos problemáticos, com mais de 50% dos segmentos fadigado. Enquanto nas rodovias BR-235 e BR-407 não foram identificados esse tipo de defeito.

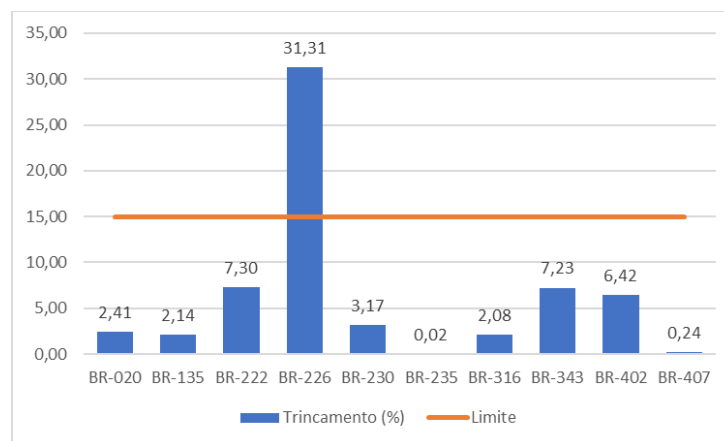
Figura 11: Média da área trincada nas rodovias.

Na análise dos resultados de médio da área trincada (Figura 11), observa-se que a BR-226 é a rodovia mais crítica, com 31% de médio da área trincada e as demais rodovias apresentaram menos de 8%. Essa informação demonstra que o trincamento não é a patologia dominante das rodovias do estado do Piauí.

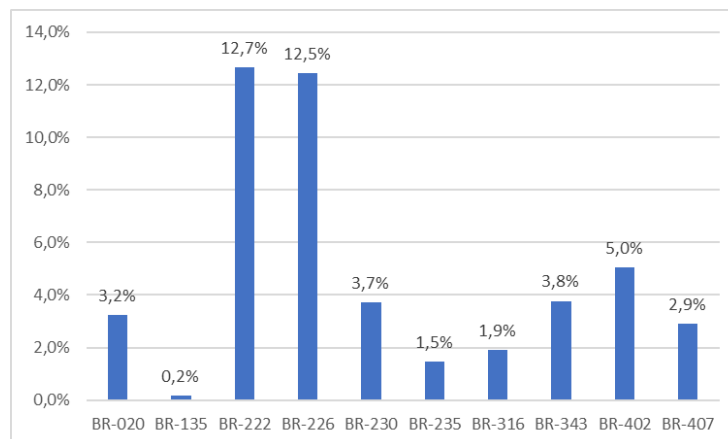
Figura 12: Porcentagem de segmentos com presença de painéis.

O surgimento das panelas está ligado à evolução dos demais defeitos, sendo o defeito mais danoso para o pavimento e conforto ao usuário. Na **Figura 12** mostra a percentagem de trechos com buracos/panelas. Em aproximadamente 13% dos segmentos das BR-222 e BR-226 possuem buracos no pavimento, sendo necessário a realização de serviços emergenciais nessas localizações. As demais rodovias apresentam menos de 5% com incidência de buracos. Estando a BR-135 com apenas 0,2% dos segmentos com panelas.
