MONITORAMENTO DA IRREGULARIDADE LONGITUDINAL DE PAVIMENTO RODOVIÁRIO EXECUTADO COM CINZAS VOLANTES

RESUMO

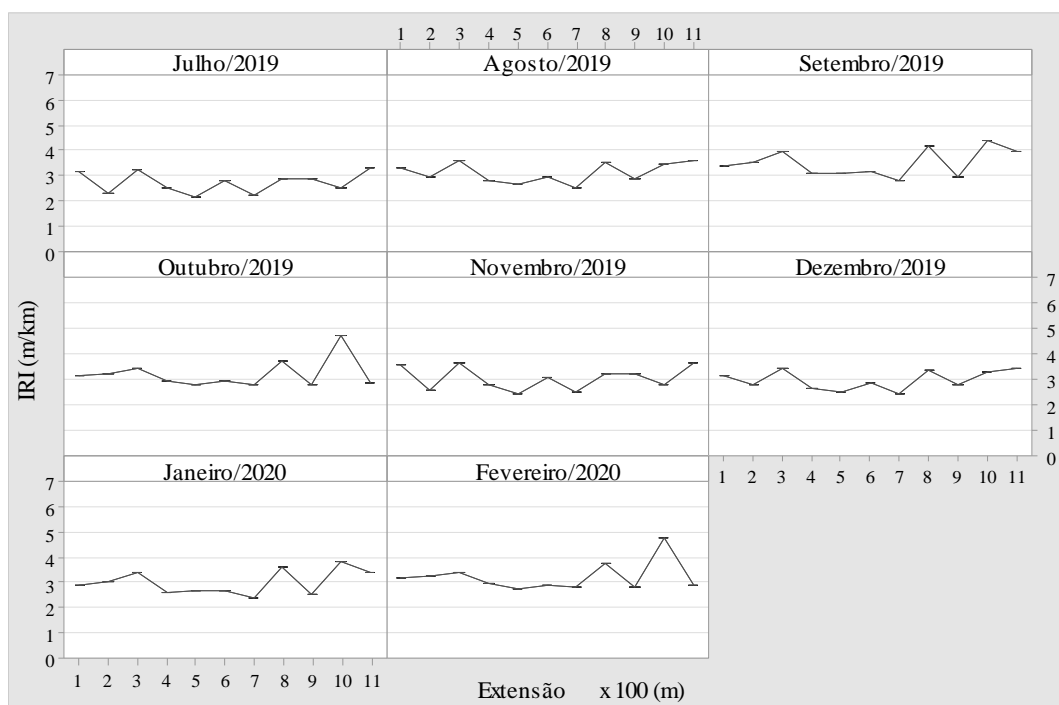
A partir do monitoramento mensal dos valores oriundos do *SmartIRI*, nos trechos inspecionados, elaboraram-se gráficos de linhas para avaliar as alterações e tendência da irregularidade longitudinal por meio do IRI, em m/km, tendo como base os índices apresentados na Tabela 2. Conforme os gráficos das Figuras 5 e 6, que constam os dados obtidos nas faixas externa (F1) e interna (F2) do levantamento, iniciado na rotatória de acesso à portaria da Usina Termelétrica e finalizado na Rodovia CE-085, observou-se que os maiores valores de IRI foram 4,03 m/km e 4,79 m/km, classificados com o conceito regular.

Figura 5: Faixa Externa – F1 (Rotatória/CE-085)

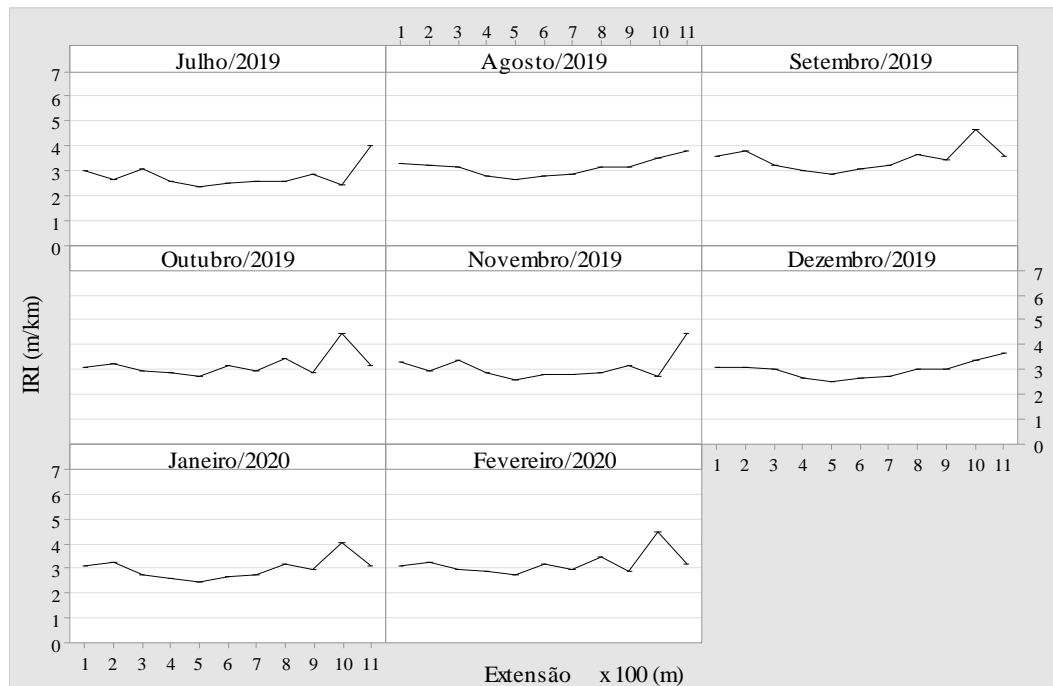
Figura 6: Faixa Interna – F2 (Rotatória/CE-085)

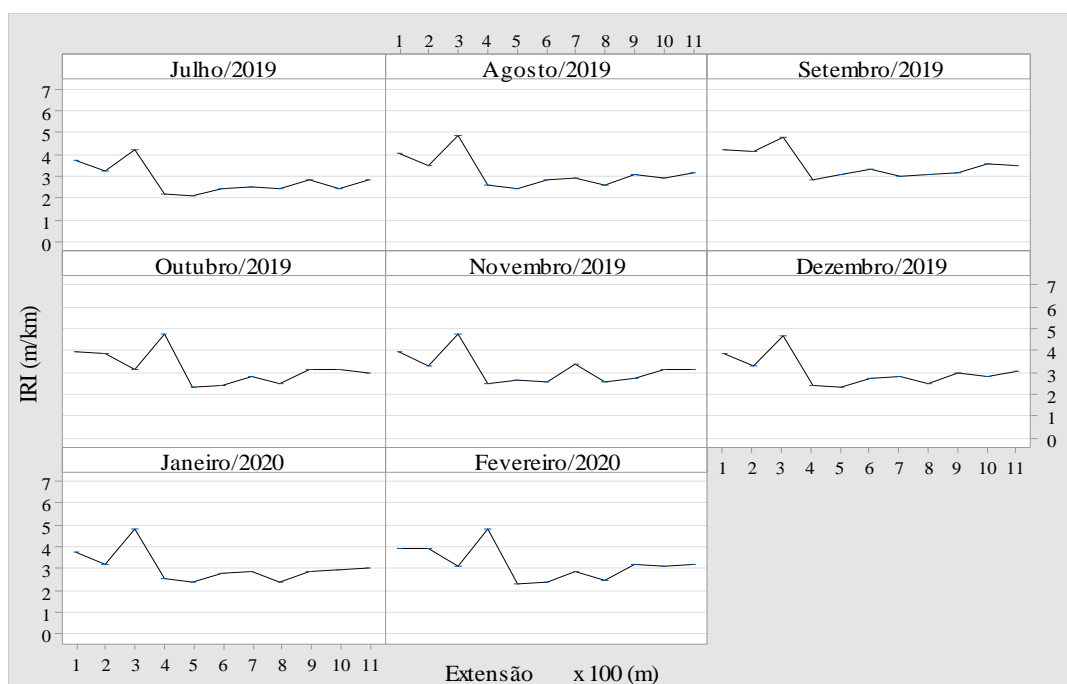
Por sua vez, as Figuras 7 e 8 apresentam os dados referentes aos levantamentos iniciados na Rodovia CE-085 e finalizados na Rotatória de acesso à portaria da Usina Termelétrica, constatando-se que os valores máximos de IRI foram obtidos nos mesmos segmentos (na extensão de 300 m), tanto na faixa externa (F3) quanto na interna (F4), variando entre 4,16 m/km a 5,52 m/km, tais valores são em razão da existência de uma lombada neste segmento. Outra análise que os gráficos fornecem é a semelhança da distribuição dos dados coletados em ambas as faixas na extensão do trecho ao longo dos meses.

Figura 7: Faixa Externa – F3 (CE-085/Rotatória)

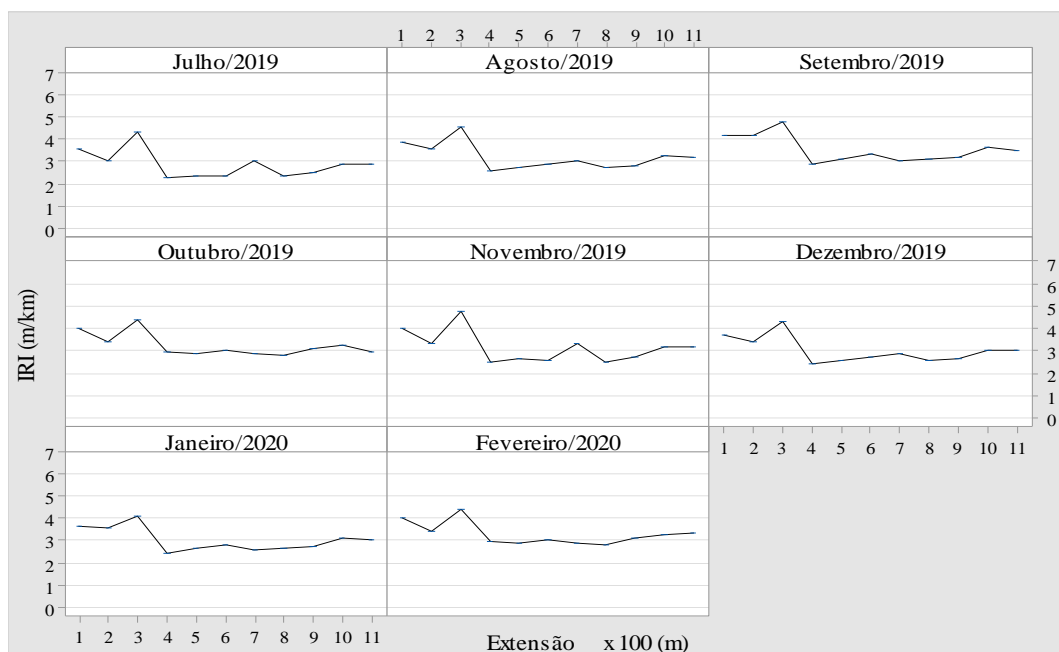
Figura 8: Faixa Interna – F4 (CE-085/Rotatória)

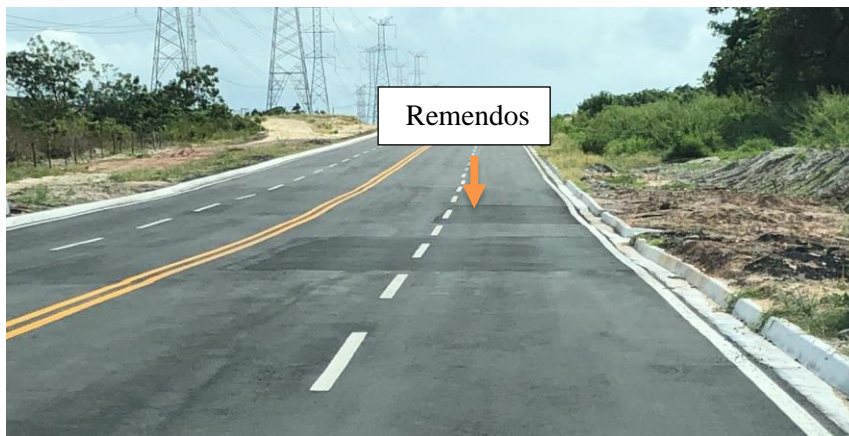
Os valores médio e alto de variabilidade (coeficiente de variação), expostos na Tabela 3, podem ser motivados pela presença de uma lombada e um segmento com falhas no processo executivo, conforme a Figura 9, que apresenta remendos na via. Tal defeito advém de um processo de manutenção, no qual objetiva melhorar a condição do pavimento no local, quando este se encontra danificado por efeitos climáticos, elevadas cargas ou uso de materiais de baixa qualidade em sua execução.

Figura 9: Presença de um remendo de grande extensão no segmento 10 das faixas F1 e F2

Desta forma, os defeitos podem influenciar diretamente na irregularidade longitudinal da via, havendo, assim, a necessidade de atividades de manutenção para melhorar a sua trafegabilidade. No entanto, os valores médios de IRI garantem a funcionalidade das quatro faixas de tráfego, classificando-as com uma boa condição de rolagem quanto à irregularidade longitudinal.

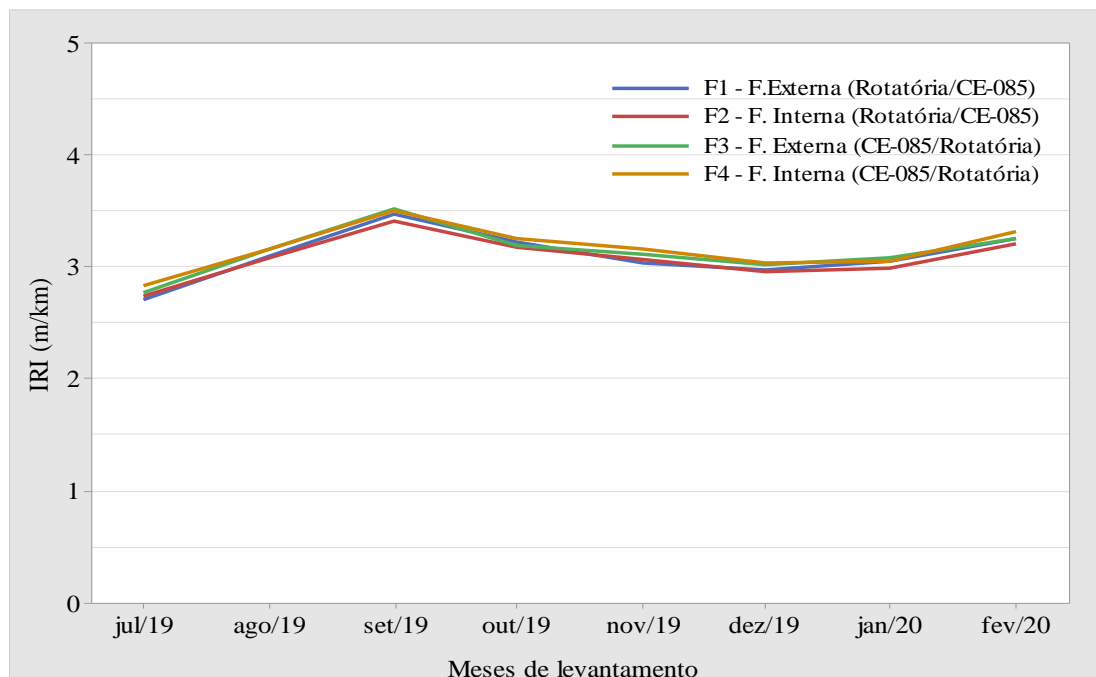
Considerando-se todos os levantamentos realizados de julho/2019 a fevereiro/2020, verifica-se o comportamento descrito pelas curvas do gráfico da Figura 10, em que se apresentam os valores médios mensais de IRI, em m/km, por faixas de tráfego. Desta forma, observa-se que os dados de IRI se distribuem, aproximadamente, entre 2,5 m/km e 3,5 m/km no decorrer dos meses, apesar de pequeno, esse aumento dos valores no mês de setembro pode ser justificado pela necessidade de calibração do equipamento, por uma possível falta de controle no ajuste e fixação ao para-brisa do veículo ou até mesmo uma consolidação diferencial nas subcamadas do pavimento. Este último pode ser ocasionado devido à passagem do tráfego, umidade proveniente das chuvas ou materiais que compõem as camadas, neste caso, o uso da cinza volante, no qual pode ter influenciado no aumento da IRI no início da vida útil da estrutura. No entanto, tal variação não minimiza a classificação das vias.

Figura 10: Valores médios mensais do IRI por faixa de tráfego

Observou-se que os menores valores médios de IRI foram obtidos no primeiro levantamento, em julho/2019, com 2,71 m/km da faixa F1, e os maiores valores foram registrados no mês de setembro/2019, com maior média de 3,52 m/km para a faixa F3, seguido de 3,49 m/km para o F4, ou seja, de maneira geral, a pista que se inicia na Rodovia CE-085 com destino à Rotatória tem comportamento pior nas condições de trafegabilidade das duas faixas de tráfego quando comparada à pista do sentido contrário. Além disso, verifica-se que a partir do mês de setembro/2019, há uma tendência de decréscimo dos valores médios até dezembro/2019, com menor média de 2,95 m/km para a faixa F2; nos meses subsequentes (janeiro e fevereiro/2020) os valores elevam-se chegando ao valor máximo de 3,31 m/km na faixa F4.
