Avaliação de segurança em barragem por inspeção visual: estudo de múltiplos casos no Estado do Ceará

The Evaluation of Safety Assessment in dams by visual inspection: a multiple case study in the State of Ceará

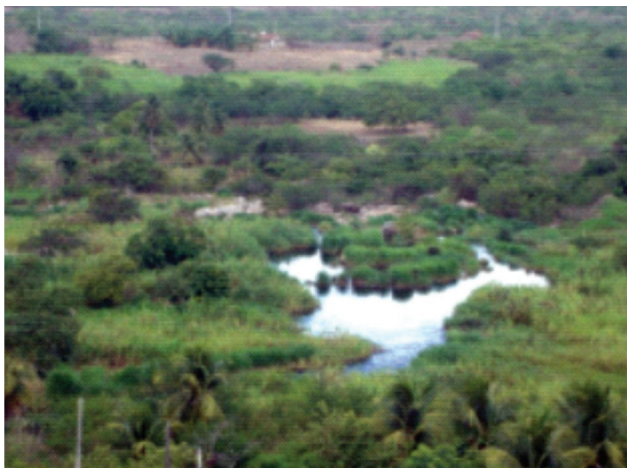
Na região de jusante da barragem, diante do surgência de água na faixa de 10 m do pé da barragem (Figura 1), é lícito afirmar que, como forma de se evitar uma possível saturação do maciço, deverão ser realizadas investigações de monitoramento da quantidade do fluxo, bem como a demarcação da área molhada. A inserção de instrumentos para medidas de valores de nível da água, poropressões e volumes escoados também poderão fornecer dados importantes para a estimativa dos problemas e ações corretivas eficientes, tais como estruturas drenantes para proteção do maciço e de sua fundação.

Figura 1 - Surgência de água na região de jusante

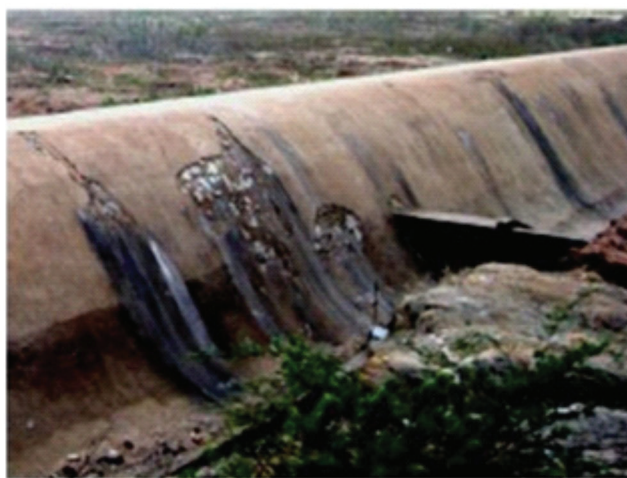
Os danos observados na estrutura de fixação da cota do soleira (na seção em perfil tipo Creager), apresentados na Figura 2, possivelmente causados pela ação das intempéries, reações álcali-agregados etc., não podem ser desprezados, pois propiciam o aparecimento da mais generalizada patologia do concreto, ou seja, a corrosão das armaduras. Essa corrosão pode ocasionar expansão, fissura e lascas no concreto, tornando a estrutura mais susceptível a esse tipo de deterioração. É sempre bom lembrar que a vida útil dessa estrutura depende, dentre outros fatores, da sua manutenção.

Com esses danos, as vazões de projeto do vertedouro ficam em prejuízo, podendo atingir o maciço por prejuízo na borda livre (distância vertical entre a crista da barragem e o nível máximo de água no reservatório) da barragem. Assim, recomenda-se que o concreto passe por um processo de recuperação e reparo superficial. Em caso de exposição das armaduras, deve-se proceder a sua limpeza e, posteriormente, o seu recobrimento com argamassa.

Figura 2 - Estrutura de fixação da cota da soleira

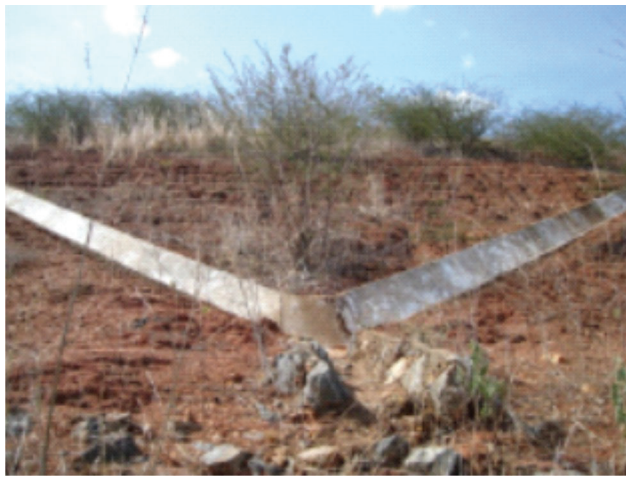
Essa barragem é acessada através de uma estrada parte pavimentada e parte não pavimentada, com bom estado de conservação na data da vistoria. Um dos problemas encontrados foi a existência de árvores na extensão do talude de montante e problemas no rip-rap, decorrentes do deslocamento das pedras para o pé do talude. Esses mesmos problemas foram evidenciados no talude de jusante, porém, acrescidos de obstruções parciais e danos em algumas canaletas (tipo “espinha de peixe”), impedindo que a sua função de proteção fosse eficazmente realizada, conforme apresentada na Figura 3. Foram observados ainda alguns pontos de erosão superficial, causando algumas fendas horizontais e verticais no talude de jusante.

Figura 3 - Vista da região de jusante

De uma forma sucinta, na situação em questão, as canaletas de drenagem deverão ser desobstruídas, caso contrário, o fluxo d'água, impedido de passar por essas canaletas, transbordará para o talude, provocando a intensificação da erosão superficial e podendo atingir profundidades mais expressivas, comprometendo a integridade do maciço. Em consequência, a evolução pode afetar a drenagem interna e a estabilidade do talude de jusante. O fluxo conduzido pelo aterro pode ser o responsável pelas fendas encontradas no talude. Sendo assim, a erosão deve ser contida com a vedação dessas fendas, sob pena de gerar uma deterioração do talude e, posteriormente, a ruptura da estrutura.

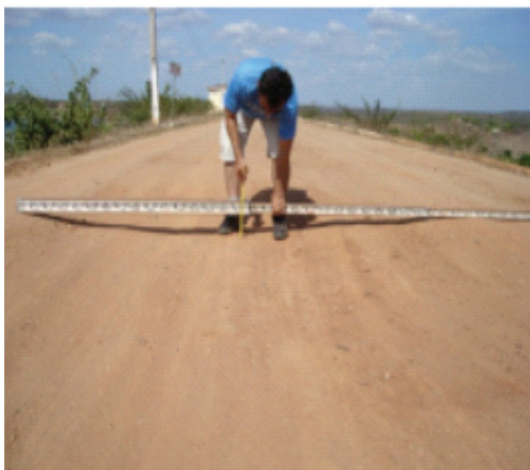
No coroamento, o principal problema detectado, além da presença de vegetação rasteira nas proximidades do meio-fio, foi um trecho com afundamento em torno de 15 cm, localizado a 75 m à direita da casa de comando da tomada d'água por quase toda a largura da crista (Figura 4), juntamente com um furo de profundidade de aproximadamente 80 cm (Figura 5).

Figura 4 - Afundamento no coroamento

Várias causas podem ser atribuídas ao afundamento na crista de uma barragem, a saber: terraplenagem final inadequada, erosão eólica (pouco provável já que tem fissuras), erosão interna do maciço dentre outras. Portanto, tendo-se em vista que esses afundamentos podem reduzir a folga ao transbordamento, a causa deve ser investigada, para posteriormente vir a ser solucionada. Agindo dessa forma, o problema não tornará a se repetir. Além da identificação da causa, deve-se estabelecer marcos ao longo da crista, objetivando-se a localização e a extensão do assentamento de forma precisa, para que essas deformações possam ser monitoradas durante a operação do reservatório, principalmente nas fases de enchimento.

Portanto, esses marcos devem ser monitorados periodicamente após a restauração da depressão, com o intuito de verificar se a anomalia foi realmente sanada ou não. Essa ação deverá ser feita com a geração de perfis, para comparação e avaliação do comportamento do maciço. Com relação aos buracos, o aterramento com material adequado faz-se necessário, lembrando, entretanto, que deve ser estimada a extensão dos vazios, a fim de que haja o preenchimento com eficiência. Assim, seria importante escavar em torno dos buracos até a profundidade de onde o maciço se encontra em boas condições.

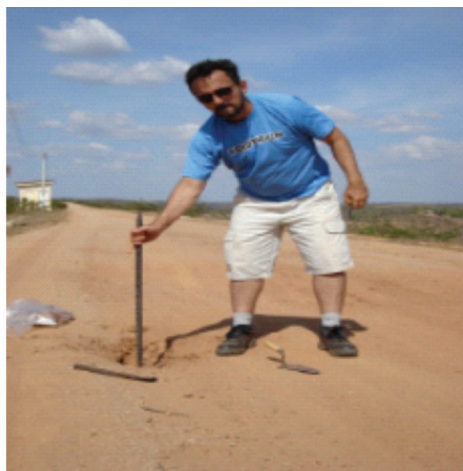
Figura 5 - Buracos no coroamento

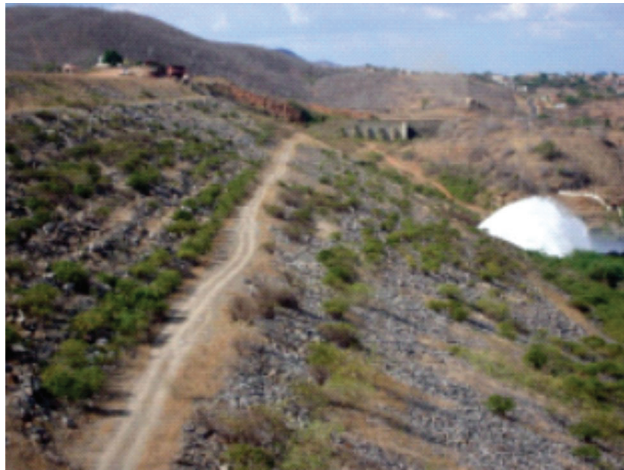
Por não existirem canaletas, a proteção contra as chuvas no talude de jusante é realizada pelo próprio enrocamento, que, assim como o talude de montante, apresentava falhas em alguns trechos, decorrentes de possíveis deslocamentos,

conforme apresentado na Figura 6. Nesse caso, as ações corretivas são as mesmas a serem seguidas para o talude de montante.

Figura 6 - Talude a Jusante

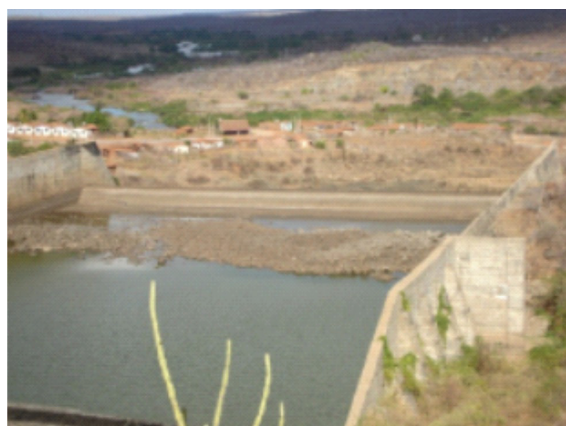
Na bacia amortecedora, observou-se a presença de uma canoa e de um enrocamento que deve ser oriundo da proteção do talude de montante da barragem auxiliar, localizada à direita do vertedouro, que se deslocou para lá devido às forças das águas, por ocasião da abertura das comportas em algum período de cheia (Figura 7). Esse fato não chegava a ser um problema para barragem, visto que ajuda na dissipação da energia das águas que por lá passam.

Fig. 7 - Bacia amortecedora
