**MANIFESTAÇÕES PATOLÓGICAS EM SISTEMAS PREDIAIS
HIDROSSANITÁRIOS: ESTUDO DE CASO EM ESCOLAS DO MUNICÍPIO DE
CRATEÚS - CE**

Trabalho de Conclusão de Curso apresentado ao Curso de Engenharia Civil da Universidade Federal do Ceará, Campus de Crateús, como requisito parcial à obtenção do título de bacharel em Engenharia Civil.

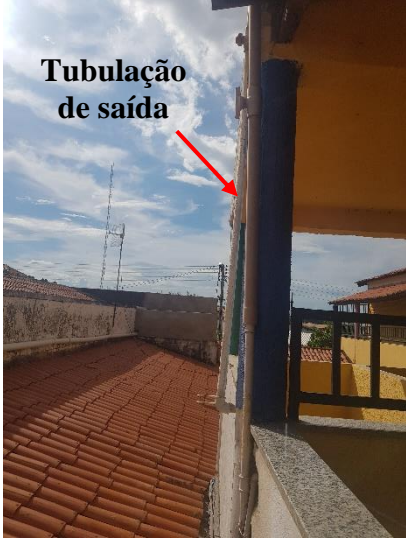
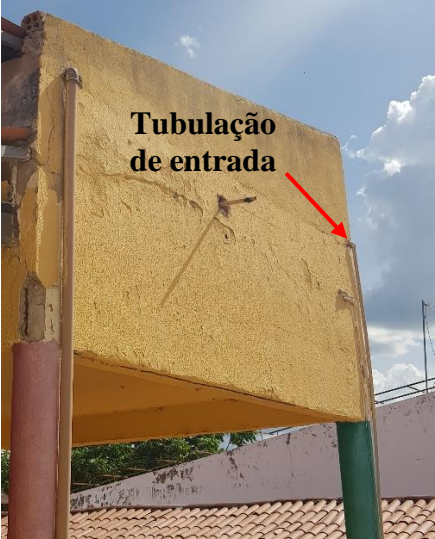
Manifestação patológica: Condições favoráveis para formação de zonas de estagnação e contaminação da água	
a	b

ASPECTOS OBSERVADOS	Condições propícias a formação de zonas de estagnação e

contaminação da água.
POSSÍVEIS CAUSAS	Posicionamento inadequado das tubulações de entrada e saída de água do reservatório que se encontravam próximas.
MEDIDAS PREVENTIVAS	De acordo com a NBR 5626 (ABNT, 2020) o posicionamento relativo entre entrada e saída de água deve evitar o risco de ocorrência de zonas de estagnação dentro do reservatório. Logo, no caso de um reservatório comprido, o recomendado é posicionar a entrada e a saída em lados opostos.
RECOMENDAÇÕES	Manutenção corretiva. Reposicionar as tubulações de entrada e saída de modo que evitem a ocorrência de zonas de estagnação.
LOCAL	Reservatório de água

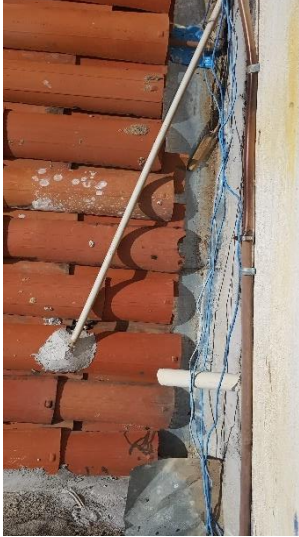
</div> </div>	
ASPECTOS OBSERVADOS	Tubulações apresentando ressecamento o que provoca perda de resistência de seu material.
POSSÍVEIS CAUSAS	Exposição prolongada de componentes plásticos à radiação ultravioleta.
MEDIDAS PREVENTIVAS	Não deixar tubulações plásticas expostas diretamente à radiação solar.
RECOMENDAÇÕES	Manutenção corretiva. Recomenda-se mudança no posicionamento das tubulações ou utilização de materiais com aditivos de proteção.
LOCAL	Tubulações do reservatório

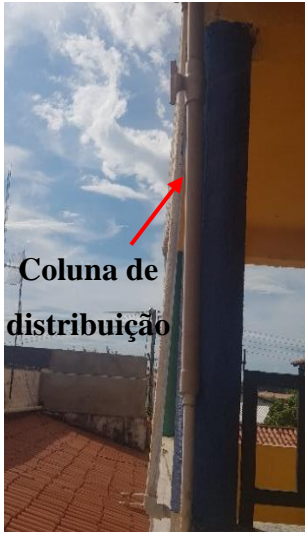
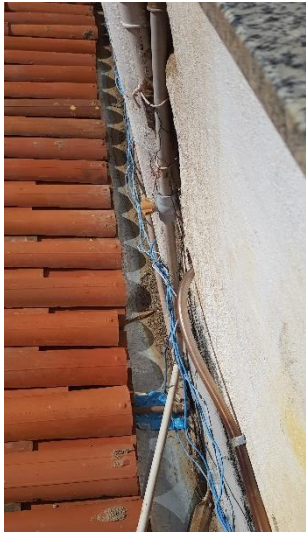
Manifestação patológica: Condições satisfatórias para incidência de ar nas tubulações	
<div style="display: flex; justify-content: space-around;"> <div style="text-align: center;"> <p>a</p>

</div> </div>	
ASPECTOS OBSERVADOS	A coluna de distribuição de água não possuía ventilação, logo as bolhas de ar presentes no escoamento não são expulsas, causando diminuição da vazão.
POSSÍVEIS CAUSAS	Ausência de tubos de ventilação nas colunas de distribuição de água
MEDIDAS PREVENTIVAS	A NBR 5626 (ABNT, 2020) recomenda a ventilação da coluna de distribuição para evitar a ocorrência de bolhas de ar.
RECOMENDAÇÕES	Manutenção corretiva, como por exemplo, a inserção de tubo de ventilação.
LOCAL	Tubulações de distribuição de água.

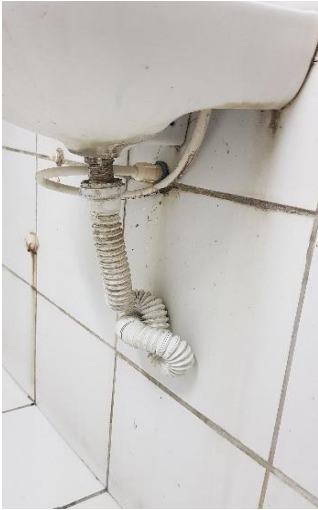
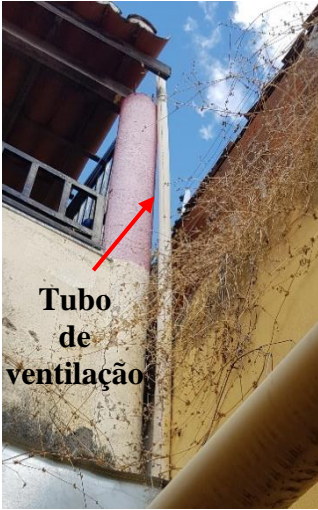
Manifestação patológica: Mau cheiro	
<div style="display: flex; justify-content: space-around;"> <div style="text-align: center;"> <p>a</p>

</div> </div>	
ASPECTOS OBSERVADOS	Foi observado um mau cheiro vindo de um ralo próximo aos banheiros. Além disso foi observado também um mau cheiro vindo do ralo do lavatório de um dos banheiros.
POSSÍVEIS CAUSAS	No caso do mau cheiro no ralo, a causa provavelmente é o mau posicionamento do sifão mostrado na imagem a. No caso do ralo externo, a causa provável é o retorno de gases provenientes do esgoto através do encanamento por causa da inadequação do sistema de ventilação, mostrado na imagem b.

MEDIDAS PREVENTIVAS	Toda instalação de esgoto deve ter tubulação de ventilação, em acordo com a NBR 8160 (ABNT, 1999), para lançar os gases das tubulações para a atmosfera. No caso de mau cheiro nos ralos de pias, de acordo com a NBR 8160, todo sifão deve ter fecho hídrico com altura mínima de 50 mm.
RECOMENDAÇÕES	Manutenção corretiva, como, por exemplo, inserção de um tubo de ventilação ou se houver, verificar se está adequado. E nos ralos da pia, verificar se o sifão está de acordo com a norma, pois assim ele estará com água e impedirá o retorno de gases.
LOCAL	Ralo próximo aos banheiros e a área de serviço; Banheiro B.

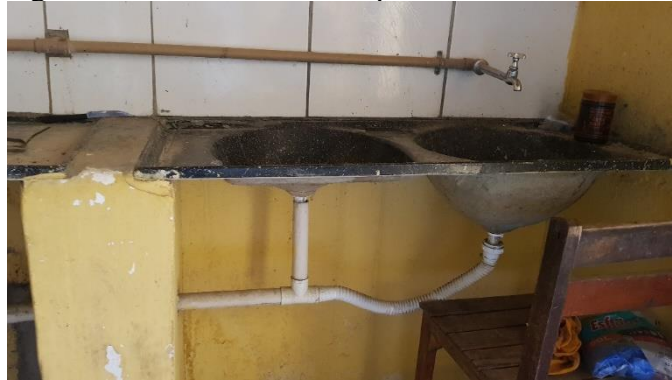
Figura 9 - Pia com sifão mal posicionado

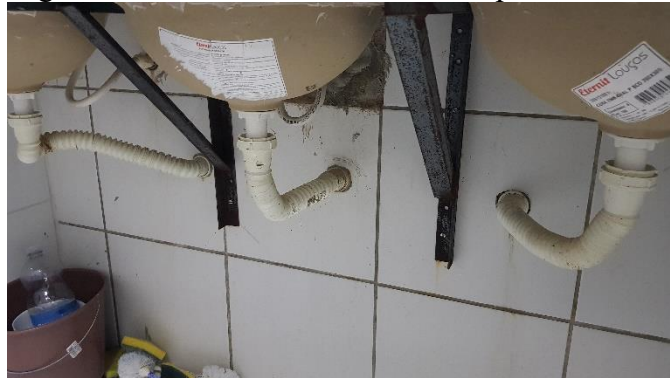
Figura 10 - Lavatórios com sifão mal posicionado

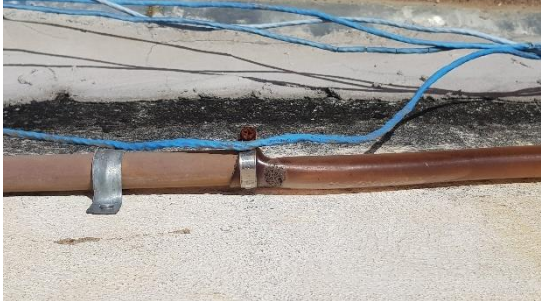
Manifestação patológica: Tubulação exposta e em estado de conservação inadequado	
a	b

ASPECTOS OBSERVADOS	Tubulações apresentando ressecamento e descoloração o que provoca perda de resistência de seu material. Trechos do

sistema compostos por materiais inadequados e visivelmente improvisados (PVC marrom e mangueira utilizada para outros fins) como pode ser observado na imagem a, onde há uma emenda entre um tubo rígido e um tubo flexível.
POSSÍVEIS CAUSAS	Exposição prolongada de componentes plásticos à radiação ultravioleta. Utilização de técnicas e material inadequado para emenda.
MEDIDAS PREVENTIVAS	Não deixar tubulações plásticas expostas diretamente à radiação solar se não estiveram devidamente preparadas. Utilizar materiais que atendam aos requisitos da NBR 8160 para transporte de esgoto sanitário.
RECOMENDAÇÕES	Manutenção corretiva. Troca da tubulação por uma adequada.
LOCAL	Bebedouro

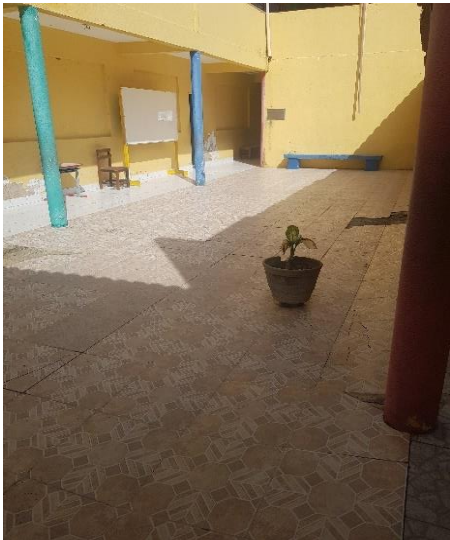
Manifestação patológica: condições favoráveis ao empoçamento	
<div style="display: flex; justify-content: space-around;"> <div style="text-align: center;"> <p>a</p>   </div> <div style="text-align: center;"> <p>b</p>

</div> </div>	
ASPECTOS OBSERVADOS	Ausência de declividade do piso do pátio da escola; foi notado também a ausência de condutores horizontais e de calhas em partes do telhado.
POSSÍVEIS CAUSAS	Declividade inadequada do piso, ausência de condutores horizontais e de calhas em algumas partes do telhado.
MEDIDAS PREVENTIVAS	Dimensionar e prever elementos para proteger a edificação contra os efeitos da umidade oriunda da água da chuva, como correta declividade do piso, instalação de condutores horizontais para transporte dessa água e dispositivos de coleta como calhas.
RECOMENDAÇÕES	Manutenção corretiva. Instalar calhas no telhado para reduzir o volume de água que chega até o pátio e inserir dispositivos para coleta e condução da água no pátio.

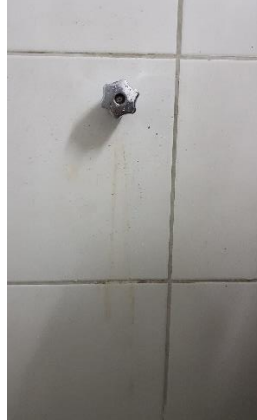
Figura 11 - Registro com vazamento

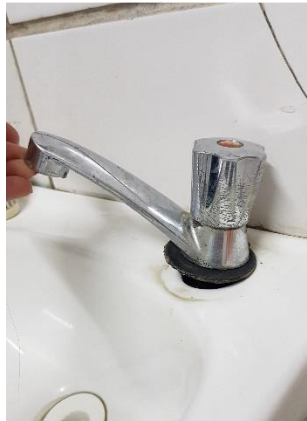
Figura 12 - Torneira mal fixada e com vazamento

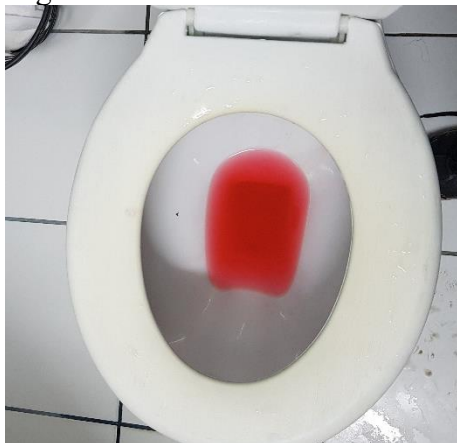
Figura 13 - Bacia com vazamento

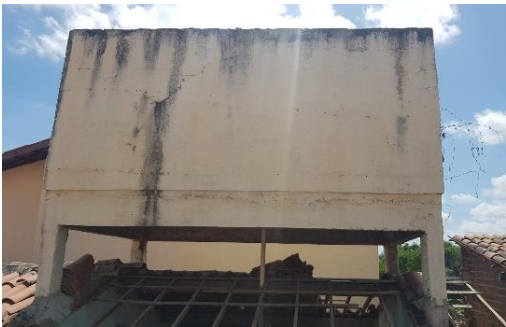
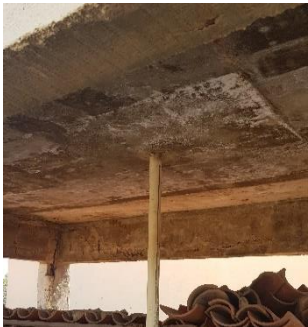
Manifestação patológica: Falha na estanqueidade	
<div style="display: flex; justify-content: space-around;"> <div style="text-align: center;"> <p>a</p>

</div> </div>	
ASPECTOS OBSERVADOS	Manchas brancas na parte inferior do reservatório de água e fissuras nas paredes. A estrutura do reservatório também está precária.
POSSÍVEIS CAUSAS	Ausência ou falha na aplicação de impermeabilizantes.
MEDIDAS PREVENTIVAS	Preparar a superfície antes da aplicação dos impermeabilizantes, respeitar o tempo de cura dos materiais, uso de concretos impermeáveis, etc.
RECOMENDAÇÕES	Manutenção corretiva. Realizar o tratamento da eflorescência presente na superfície da estrutura e fazer uma nova impermeabilização. Realizar a reforma e recuperação na estrutura e no revestimento do reservatório.

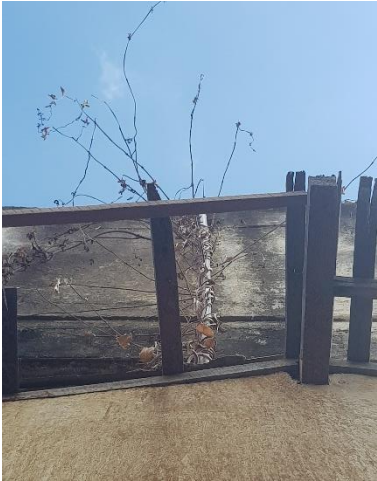
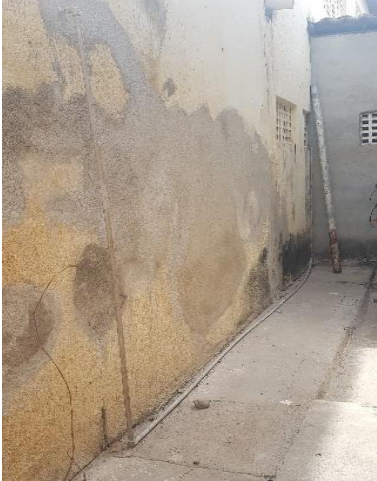
Manifestação patológica: tubulações plásticas expostas ao tempo	
a	b

ASPECTOS OBSERVADOS	Tubulações apresentando ressecamento e descoloração o que provoca perda de resistência de seu material. Tubulação de alimentação do reservatório em péssimo estado de conservação, cercada por galhos.
POSSÍVEIS CAUSAS	Os tubos de PVC sofrem desordens químicas ao longo do tempo, pela exposição ao sol e diferentes temperaturas.
MEDIDAS	Não deixar tubulações plásticas expostas ao tempo, porém se

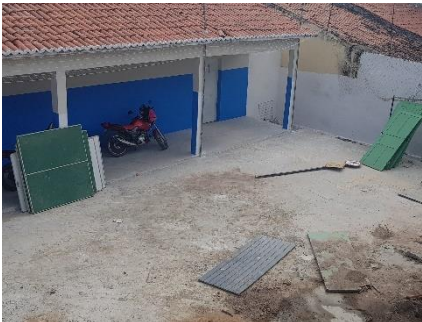
</div> </div>	
ASPECTOS OBSERVADOS	Manchas de infiltração na laje; manchas de empoçamento. Ausência de declividade e ralos na quadra.
POSSÍVEIS CAUSAS	Empoçamento devido a declividade incorreta da laje; ausência de impermeabilização correta; ausência de calhas no telhado e de dispositivos de captação da água pluvial na laje; ausência de declividade e dispositivos de captação de água no piso da quadra.
MEDIDAS PREVENTIVAS	Dimensionar e prever elementos para proteger a edificação contra os efeitos da umidade oriunda da água da chuva, ou seja, dimensionar e executar o sistema predial de águas pluviais.
RECOMENDAÇÕES	Instalar calhas no telhado para reduzir o volume de água que chega até a laje, impermeabilizar a laje e inserir dispositivos para coleta e condução da água na laje e na quadra.

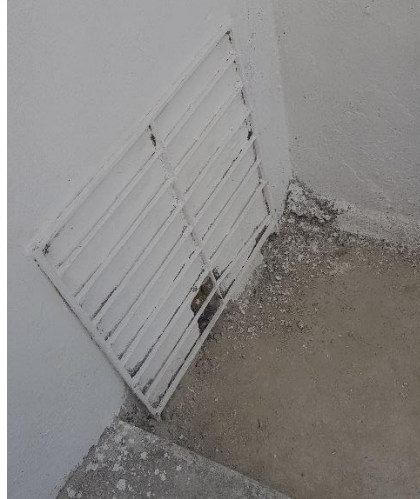
Figura 17 - Local de escoamento de águas pluviais para fora da edificação

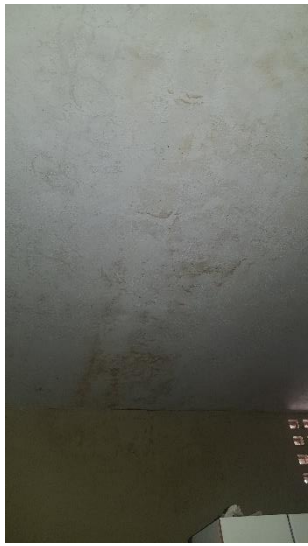
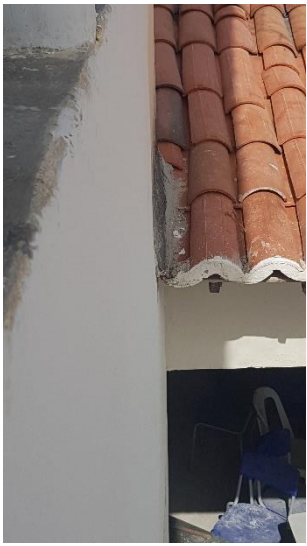
Manifestação patológica: Vazamentos e infiltrações	
a	b

ASPECTOS OBSERVADOS	Manchas de infiltração em forros.
POSSÍVEIS CAUSAS	Ausência de rufos e goteiras no telhado.

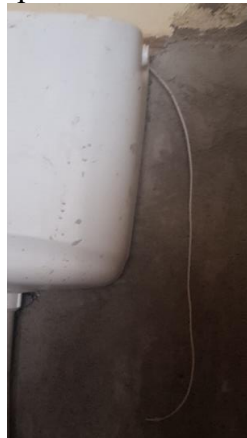
Figura 20 - Caixa de descarga sem puxador

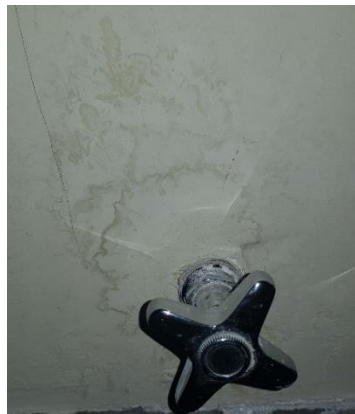
Figura 21 - Registro com vazamento

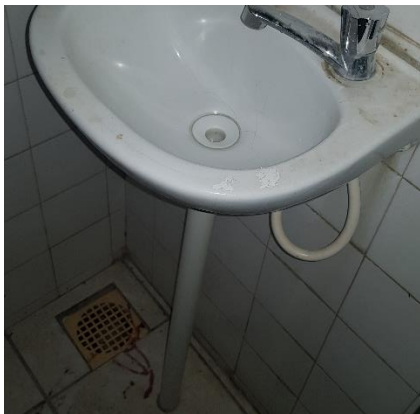
Figura 22 - Lavatório sem coluna

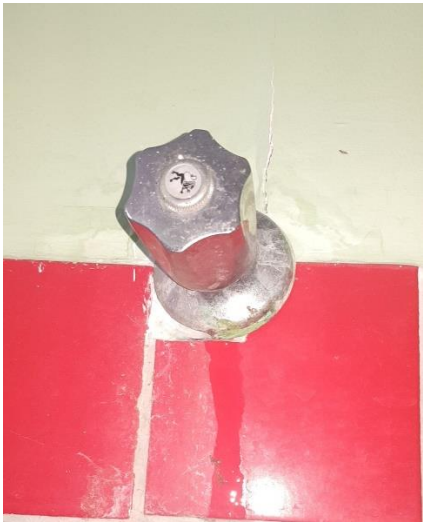
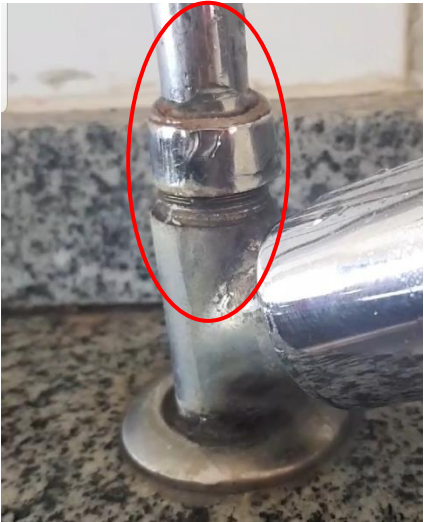
Manifestação patológica: vazamentos	
<div style="display: flex; justify-content: space-around; align-items: center;"> <div style="text-align: center;"> <p>a</p>

</div> </div>	
ASPECTOS OBSERVADOS	Torneiras, chuveiros e registros apresentando vazamentos.
POSSÍVEIS CAUSAS	Danos no sistema de vedação de torneiras, registros e chuveiros; falta de manutenção. Mal instalação ou uso incorreto do chuveiro.
MEDIDAS PREVENTIVAS	Não rosquear excessivamente torneiras e registros, pois isso pode danificar as vedações internas; fazer a correta instalação do chuveiro com uso adequado de vedante; fazer manutenção periódica nesses elementos.
RECOMENDAÇÕES	Manutenção corretiva. Se o problema for no sistema de vedação de algum dos elementos, trocá-lo imediatamente. Em torneiras, registros e chuveiros o reparo também pode desgastar e por isso ocorre o vazamento, então a substituição do reparo resolve o problema.

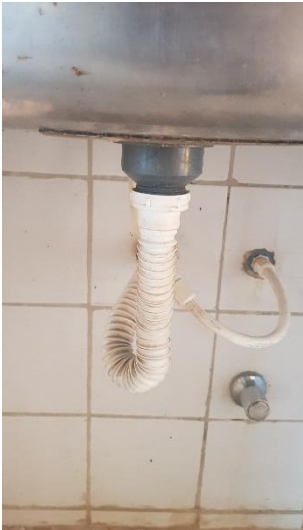
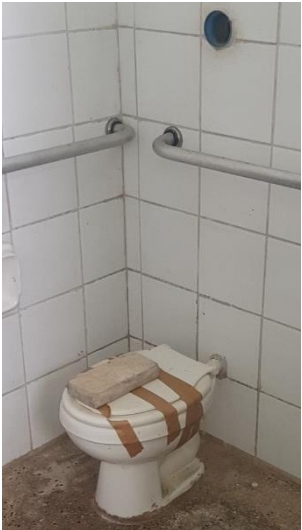
Manifestação patológica: mau cheiro	
<div style="display: flex; justify-content: space-around; align-items: center;"> <div style="text-align: center;"> <p>a</p>

</div> </div>	
ASPECTOS OBSERVADOS	Foi notado um mau cheiro vindo dos ralos de pia e ralos do chuveiro de alguns banheiros e também das bacias sanitárias.
POSSÍVEIS CAUSAS	Mau posicionamento do sifão (imagem a); retorno de gases devido a ineficiência do sistema de ventilação; ausência da válvula de descarga impossibilitando a evacuação dos dejetos (imagem b).
MEDIDAS PREVENTIVAS	Toda instalação de esgoto deve ter tubulação de ventilação, em acordo com a NBR 8160 (ABNT, 1999), para lançar os

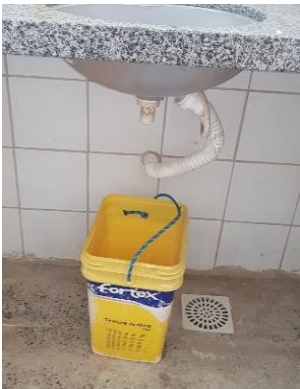
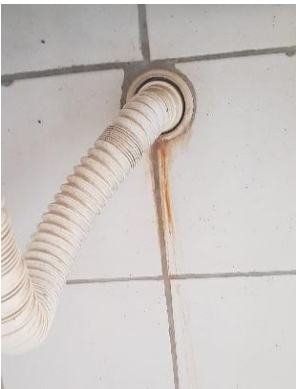
Manifestação patológica: vazamentos	
<div style="display: flex; justify-content: space-around; align-items: center;"> <div style="text-align: center;"> <p>a</p>

</div> </div>	
ASPECTOS OBSERVADOS	Vazamentos em sifões; sifões mal posicionados e quebrados.
POSSÍVEIS CAUSAS	Posicionamento inadequado dos sifões; instalação mal executada dos sifões que acabaram por quebrar.
MEDIDAS PREVENTIVAS	Instalar o sifão de acordo com especificações da NBR 8160 (ABNT, 1999), que estabelece um fecho hídrico com altura

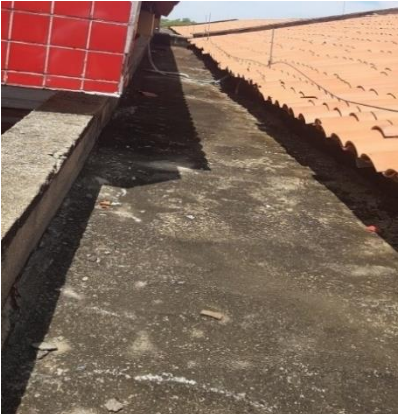
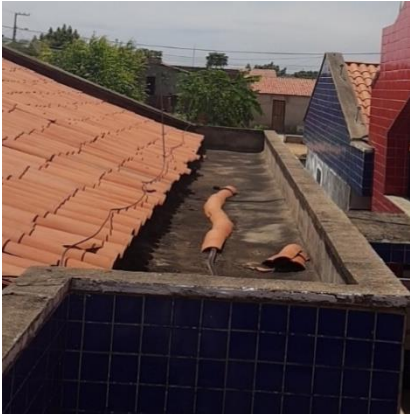
Manifestação patológica: Empoçamento	
	<div style="display: flex; justify-content: space-around;"> <div style="text-align: center;"> <p>a</p>

</div> </div>
ASPECTOS OBSERVADOS	<p>Manchas de infiltração na laje. Olhando a laje por cima ainda se pôde ver algumas poças de água.</p> <p>No pátio também foi notado a ausência de pontos de drenagem o que causa empoçamento.</p>
POSSÍVEIS CAUSAS	Declividade insuficiente da laje e falta de dispositivos de captação da água da chuva na laje e no pátio.
MEDIDAS PREVENTIVAS	Dimensionar e prever elementos para proteger a edificação contra os efeitos da umidade oriunda da água da chuva, ou seja, dimensionar e executar o sistema predial de águas pluviais.
RECOMENDAÇÕES	Manutenção corretiva. Inserir dispositivos de captação das águas da chuva em lajes e no pátio.
LOCAL	Lajes dos corredores e pátio.

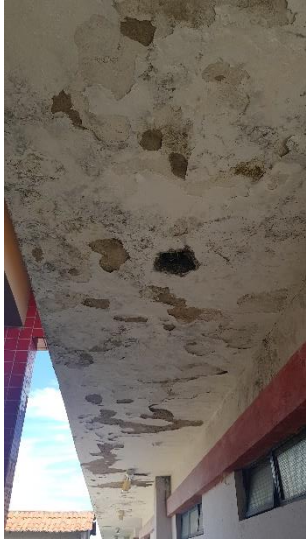
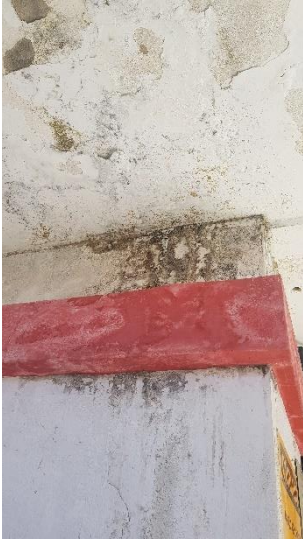
Manifestação patológica: vazamentos e infiltrações	
<div style="display: flex; justify-content: space-around;"> <div style="text-align: center;">a

</div> </div>	
ASPECTOS OBSERVADOS	Manchas de infiltração em lajes, paredes e forros; pintura descascando.
POSSÍVEIS CAUSAS	Empoçamento nas lajes; falta de impermeabilização na laje.
MEDIDAS PREVENTIVAS	Uma das medidas mais eficazes de prevenção de infiltração é a correta impermeabilização de lajes e paredes.
RECOMENDAÇÕES	Manutenção corretiva. De acordo com a Leak Inspection (2019), quando a infiltração está presente em toda a laje, que é o caso das lajes em questão, será necessário fazer recapeamento na laje, com o uso de produtos específicos.
LOCAL	Lajes e paredes dos corredores e forros de algumas salas.

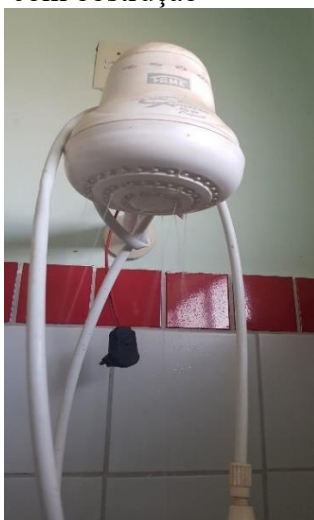
Figura 28 - Ducha apresentando orifícios com obstrução com obstrução

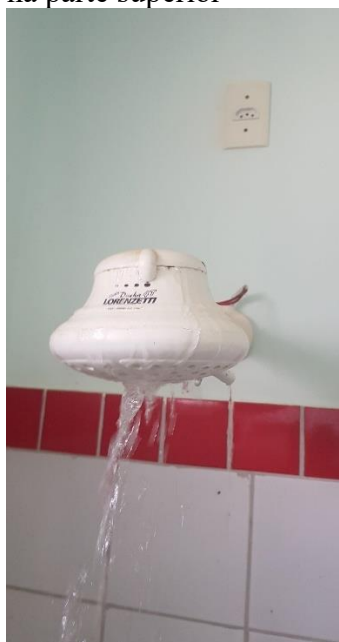
Figura 29 - Ducha apresentando vazamento na parte superior

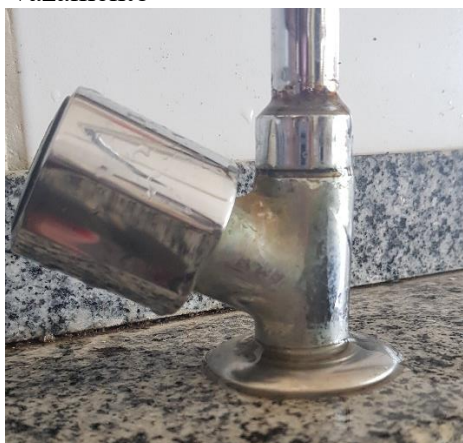
Figura 30 - Torneira com vazamento
