Aplicação da Matriz GUT na análise de manifestações patológicas em construções históricas

DOI: <http://dx.doi.org/10.21041/ra.v9i3.400>

Application of GUT Matrix in the assessment of pathological manifestations in heritage constructions

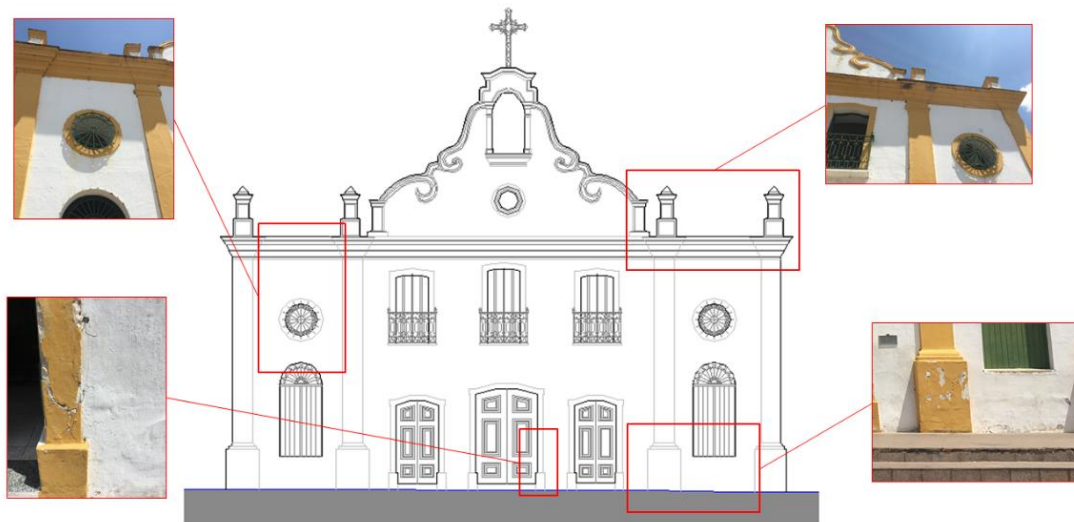
técnica de avaliação e reconhecimento dos danos de uma estrutura. Entretanto, combinar a inspeção visual com outras ferramentas de controle, como no caso deste trabalho, a Matriz GUT, enriquece os resultados e contribui para a confiabilidade dos mesmos. A inspeção desta edificação foi realizada da parte externa para a parte interna, onde primeiramente as quatro fachadas foram vistoriadas e posteriormente, o interior foi inspecionado. Na inspeção foram identificadas as seguintes manifestações patológicas: fissuras e trincas, desagregação de elementos do forro, destacamento de revestimento, manchas atmosféricas e de umidade, mofo/bolor. Dentre todas as quatro fachadas observadas, a que mais apresentou danos foi a fachada frontal, a qual é representada através de seu mapa de danos na Figura 4, onde se observa a presença de destacamentos nas partes baixas da estrutura, nas aberturas e algumas fissuras no pilar da porta central e manchamentos atmosféricos em sua parte superior.

O principal motivo da causa da fissuração pode estar associado às vibrações existentes no local, por se localizar na região central da cidade e haver um grande fluxo de pessoas e veículos, em que as vibrações induzidas podem causar alterações no comportamento dinâmico da estrutura, o que acarretam muitas vezes em fissuras.

Figura 4. Mapa de danos da fachada frontal da Igreja de Nossa Senhora do Rosário.

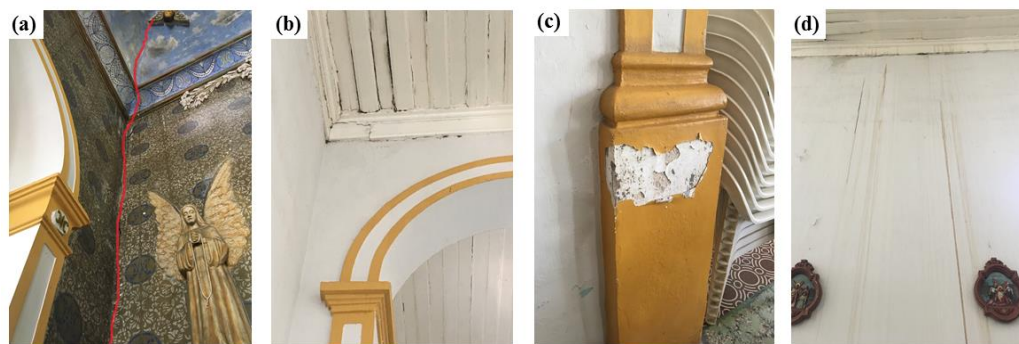
Figura 5. Manifestações patológicas internas na Igreja de Nossa Senhora do Rosário: (a) trinca, (b) desagregação do forro, (c) destacamento e (d) manchas úmidas.

Na parte interna da edificação as principais manifestações patológicas observadas foram: trinca, desagregação de elementos do forro, destacamentos e manchas úmidas, as quais são ilustradas na Figura 5. A trinca localizada nas proximidades do altar (Figura 5 (a)), foi considerada a situação mais grave, pois sua presença pode estar associada aos movimentos adjacentes à edificação e novas

construções nas proximidades do santuário. Estas movimentações ocasionalmente causam recalque do solo que desencadeia o surgimento de trincas e fissuras em algumas regiões da igreja.

Quanto da aplicação da metodologia GUT, para a Gravidade atribuiu-se nota 8 devido à sua grande abertura. Para a Urgência atribuiu-se também nota 8, devido à grande área de comprometimento desta manifestação, sendo necessário urgente intervenção. Quanto à Tendência optou-se pela nota 6, tendo conhecimento de que o problema se encontra em uma situação de média progressão.

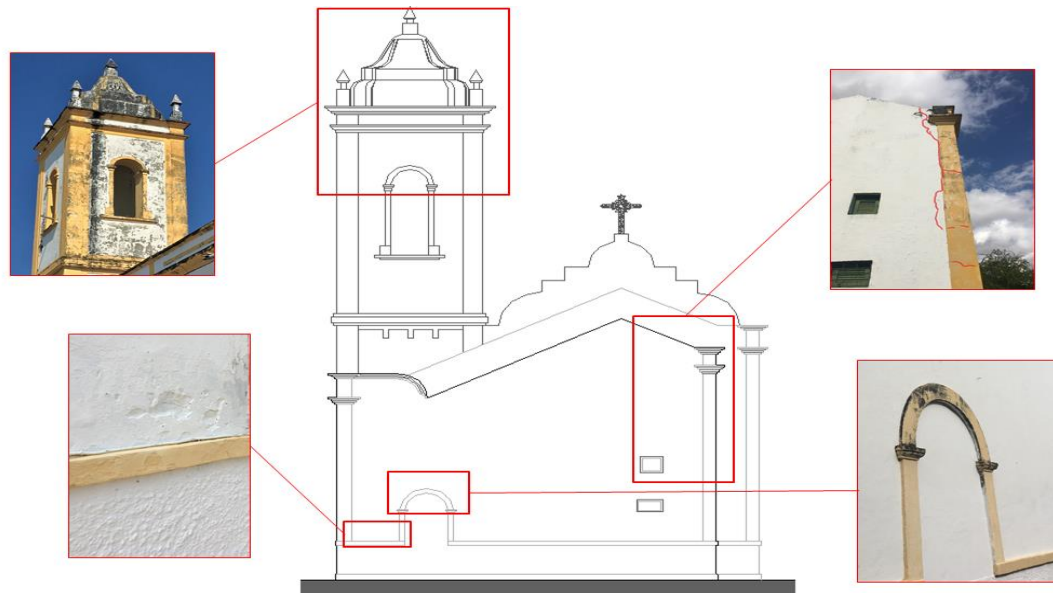
Figura 7. Mapa de danos da Igreja de Nossa Senhora das Dores.

Na Figura 7, pode-se observar a presença de grande quantidade de manchamentos atmosféricos na torre lateral e também nas partes superiores da igreja. Esse tipo de dano foi evidenciado também em todas as demais fachadas. Além disso, observa-se uma grande fissura na parte direita desta figura que parte da meia altura da parede até o topo. Esta anomalia está intimamente ligada a um possível recalque do solo, tendo em vista que o imóvel está localizado às margens do rio Acaraú e que com o tempo sofreu impacto de inúmeras construções vizinhas, resultando posteriormente em uma descompressão do solo. Além dessa região, nas aberturas circulares das demais fachadas, também são evidenciados o mesmo tipo de dano. Verifica-se ainda, a existência de destacamentos de revestimento na parte inferior desta fachada, os quais também são encontrados nas demais.

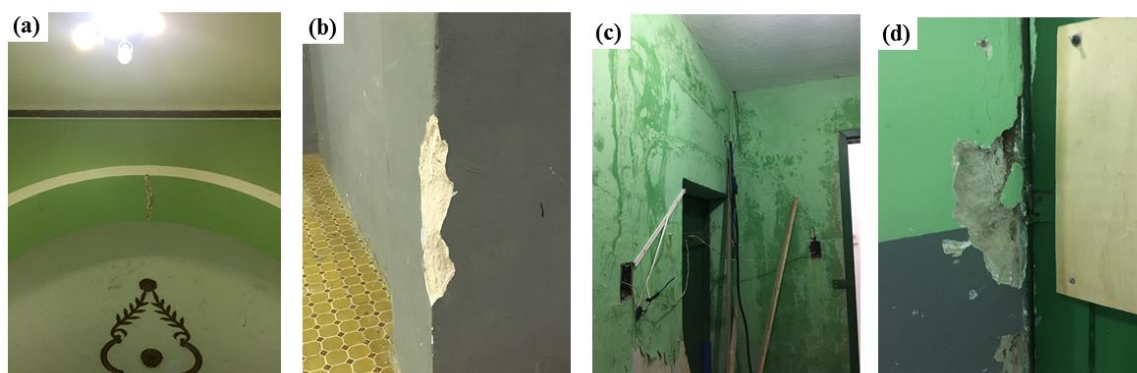
No que se refere às principais manifestações patológicas observadas na parte interna da estrutura, têm-se: fissuras e trincas, destacamentos, manchas úmidas e destacamento de revestimento com exposição de partes da esquadria, as quais são ilustradas na Figura 8, onde na Figura 8 (a), verifica-se a manifestação patológica mais grave para esta edificação, uma trinca localizada no arco central da nave principal. Esta anomalia encontra-se em uma situação muito grave, podendo seu surgimento estar relacionado à ocorrência de movimentação do solo da fundação e possível sobrecarga no arco, pois muitas intervenções com aumento de carga foram executadas ao longo do tempo, como a troca de um forro que antes era de PVC por uma laje de concreto armado. Desta forma, quanto à Gravidade atribuiu-se nota 10, o que causa um elevado comprometimento do desempenho da edificação. No que se refere à Urgência adotou-se nota também a nota 10, devido à grande área de comprometimento desta manifestação. E para a Tendência optou-se também pela nota 10, correspondente a grande possibilidade de evolução da situação.

Figura 8. Manifestações patológicas na parte interna da Igreja de Nossa Senhora das Dores: (a) trinca no arco central, (b) destacamento de revestimento, (c) manchas de umidade e (d) destacamento de revestimento com exposição de partes da esquadria.

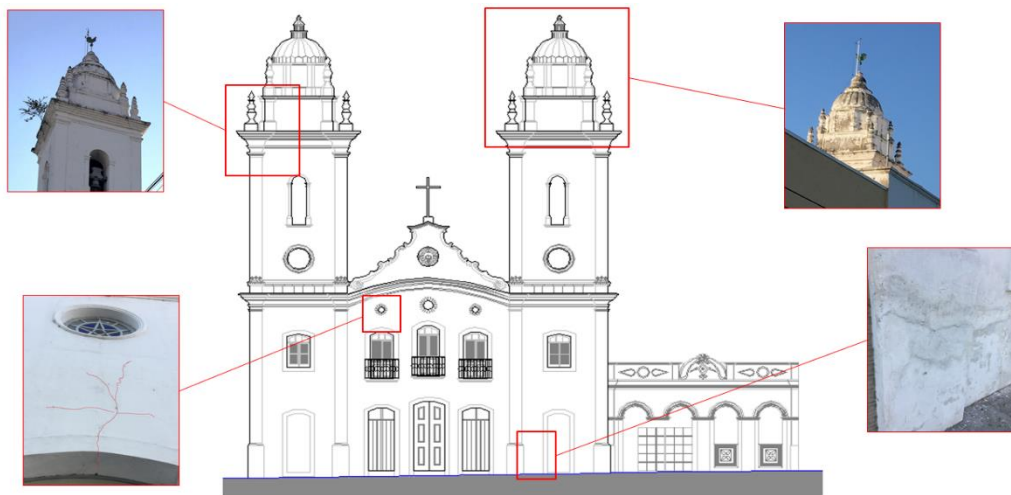
Quanto às avaliações realizadas na Igreja Menino Deus, no que se refere à fachada lateral direita (ligada ao pátio) e a fachada dos fundos, estas não foram analisadas devido à impossibilidade de se conseguir fazer a inspeção, pois estas duas fachadas estão acopladas às edificações adjacentes. Todavia, as demais fachadas bem como a parte interna foram minuciosamente inspecionadas, sendo que a que mais apresentou danos foi a fachada frontal, a qual pode ser observada na Figura 10, onde os mais evidentes foram: manchamentos atmosféricos, localizados em muitas regiões da estrutura principalmente no topo das duas torres; fissuras nas proximidades das aberturas circulares de todas as portas e janelas, bem como na parte inferior de um dos pilares de uma torre, a qual é acompanhada de destacamento de revestimento; e enraizamento de arbustos, localizados no topo da torre lateral esquerda.

Figura 10. Manifestações patológicas na Igreja Menino Deus

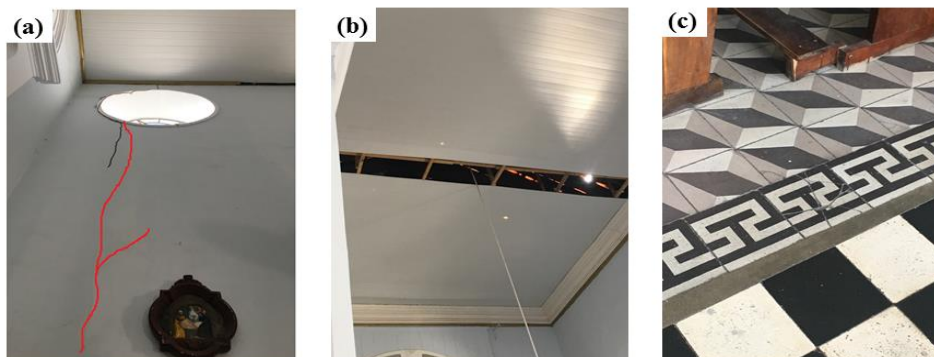
Na parte interna, os principais danos foram: fissuras e trincas, desagregação de elementos do forro e desagregação de elementos do piso, como mostrado na Figura 11. A desagregação de elementos do forro foi observada em muitas partes do teto, assim como as fissuras.

Figura 11. Manifestações patológicas na parte interna Igreja Menino Deus: (a) Fissuras, (b) desagregação de elementos do forro e (c) desagregação de elementos do piso.
