## DIAGNÓSTICO DO ESTADO DE CONSERVAÇÃO

**Óleo sobre Tela - 1961**  
**CIDADE EM FESTA – ANTÔNIO BANDEIRA**

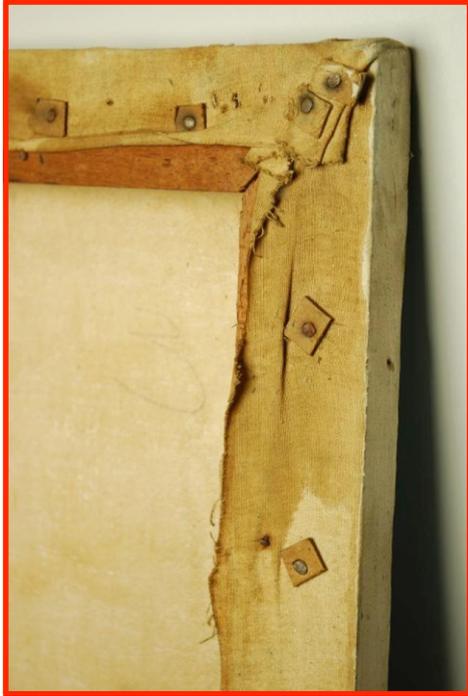
Detalhe-04

Identificamos perdas no suporte, devido a infestações anteriores de térmitas, como também ragos que atingem a base e sua policromia. Podemos identificar também a fragilidade em que se encontra o suporte devido à oxidação de pregos que fazem a fixação do mesmo ao chassi.

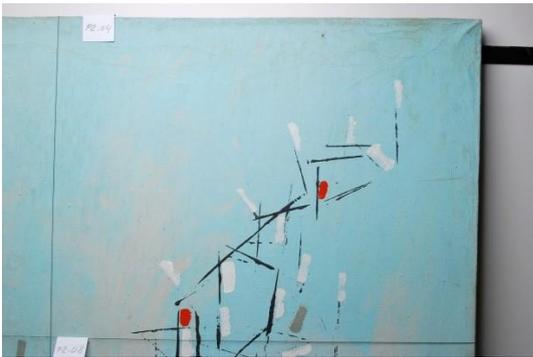
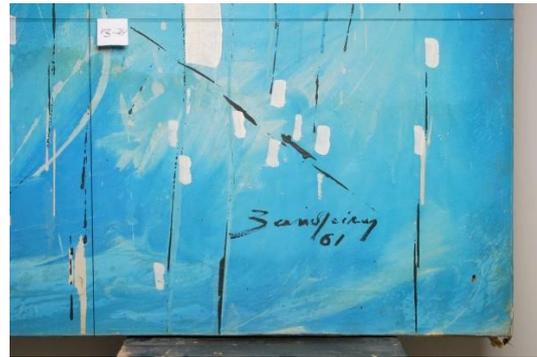
P2.24

Pequenos abaulamentos, que ocorrem devido ao tipo de chassi utilizado na tela, que não dão maior flexibilidade ao suporte, ocorrendo então tensões no mesmo.

3. Planificação: Será realizada para eliminar abaulamentos, de modo a garantir melhor fixação da camada pictórica e reentelamento adequado.
4. Reentelamento: O reentelamento é necessário para aumentar a resistência da tela original que já se encontra fragilizada devido a rasgos e desgaste do suporte(tecido).

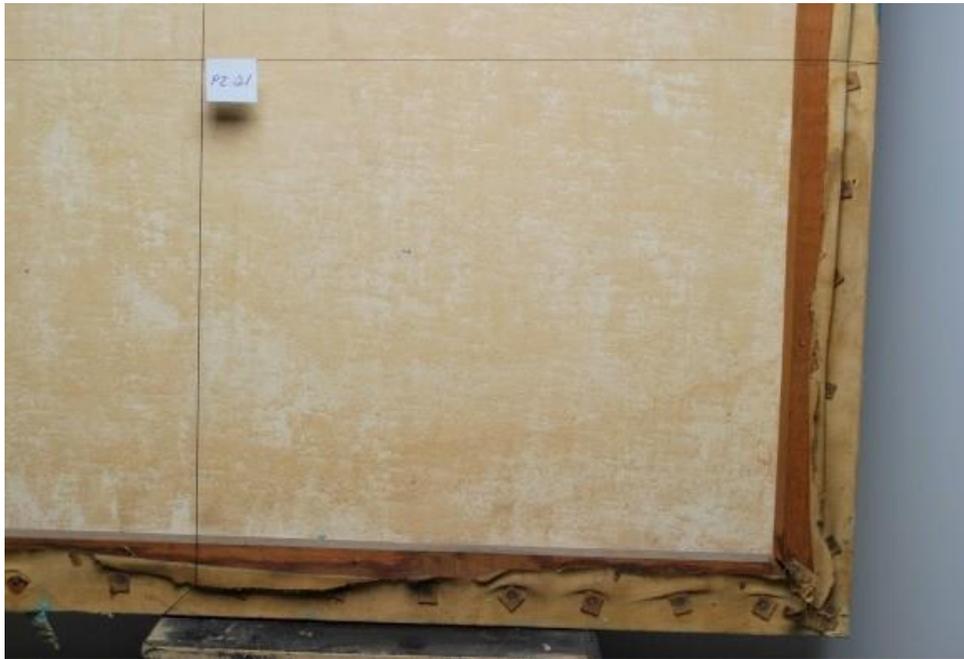
P2.21

O suporte apresenta degradações do tecido nas suas bordas, regiões sem base de preparação, em contato direto com os pregos de fixação.

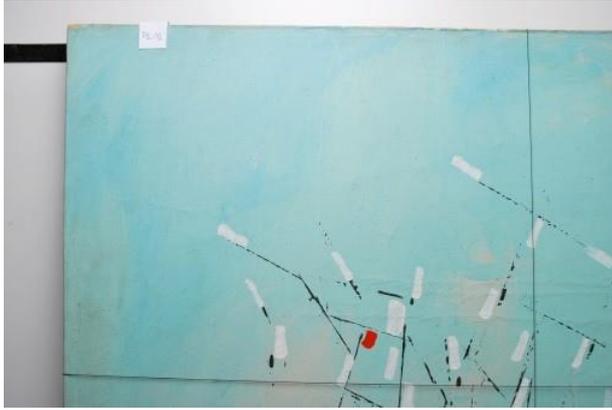
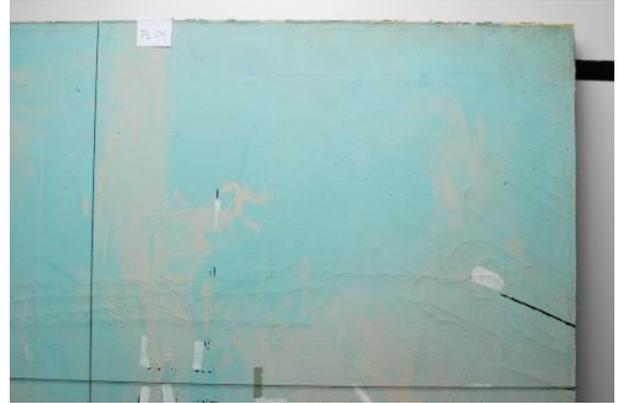
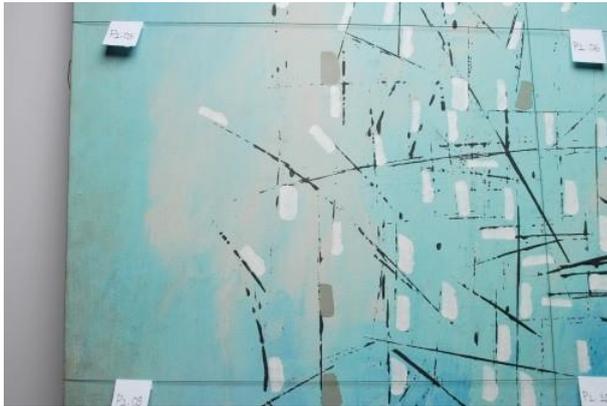
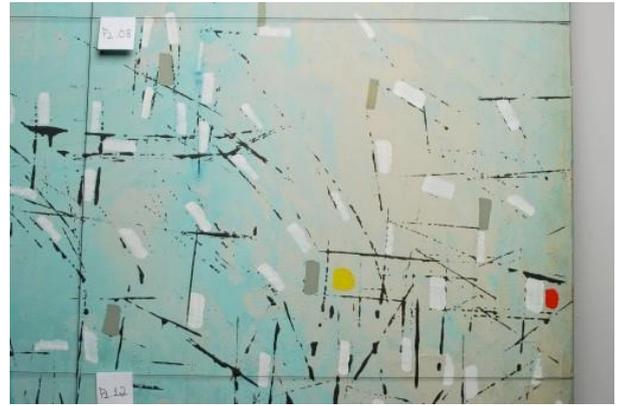
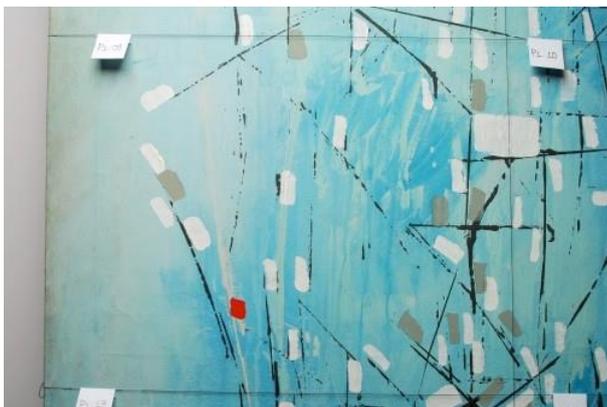
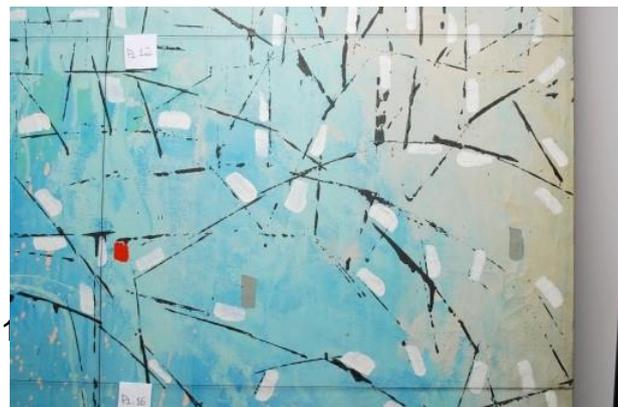
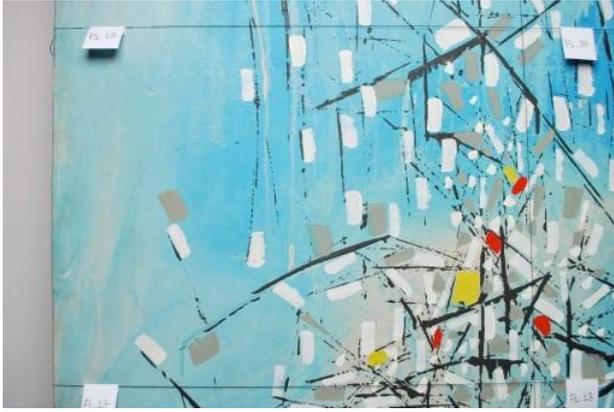
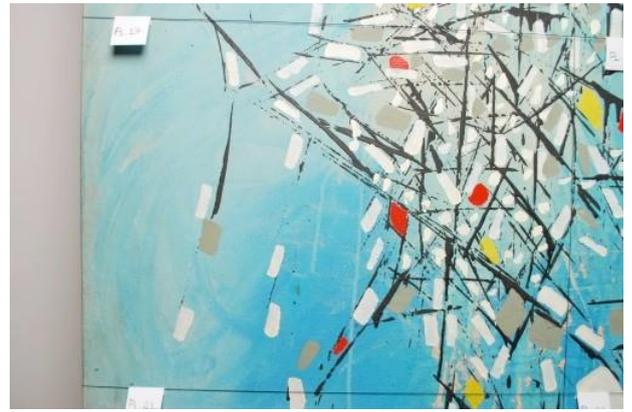
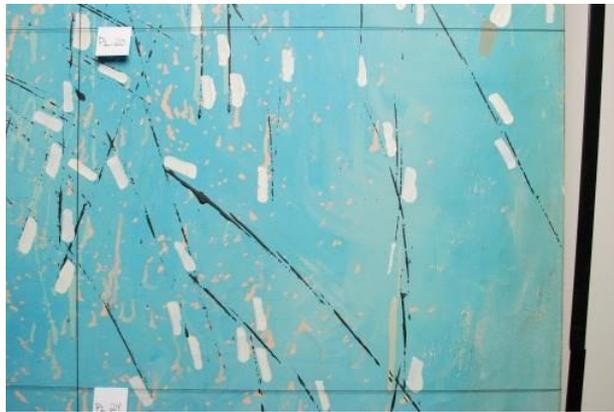
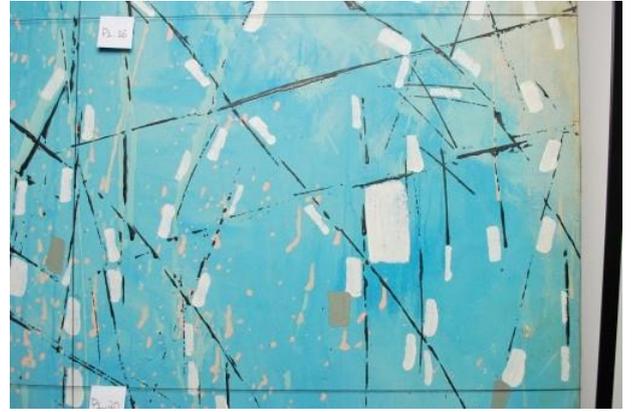
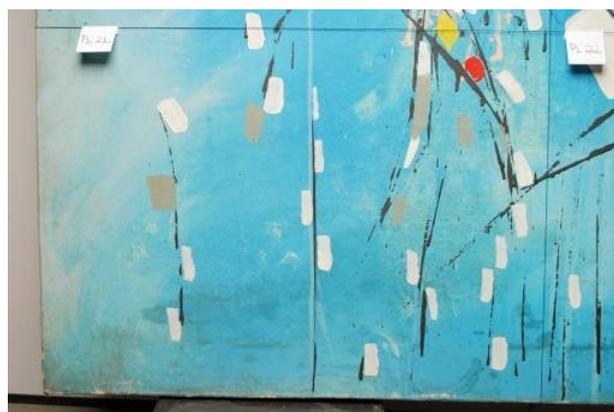
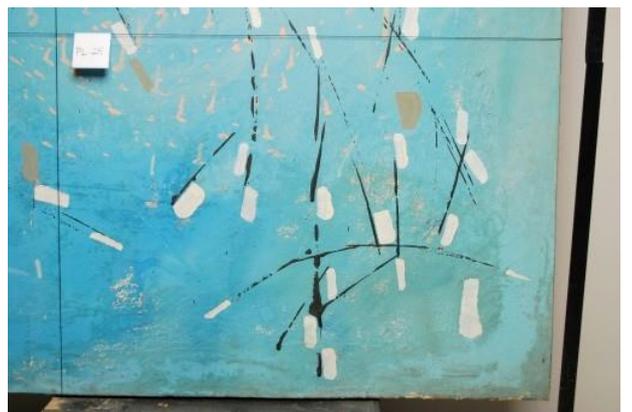
- Sujidades ocasionadas por fezes de insetos e manuseio incorreto da obra, como podemos identificar nas seguintes delimitações.

5. Limpeza: No processo de limpeza serão utilizados os processos mecânico com bisturi e químico com a ajuda de um isopor embebido em solvente para extração do verniz antigo, de sujidades e dos produtos usados tanto para fixação da pintura, quanto para sua proteção durante os trabalhos no verso da obra.

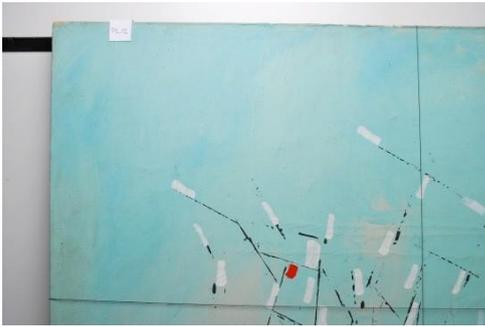
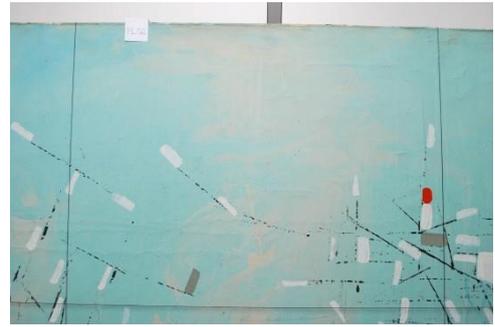
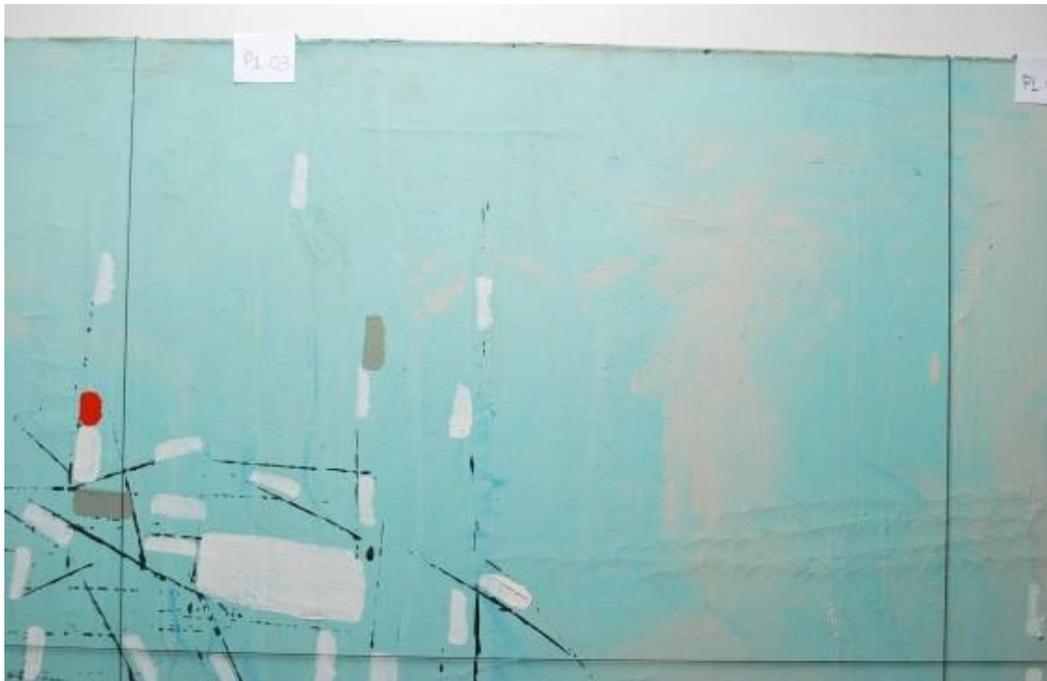
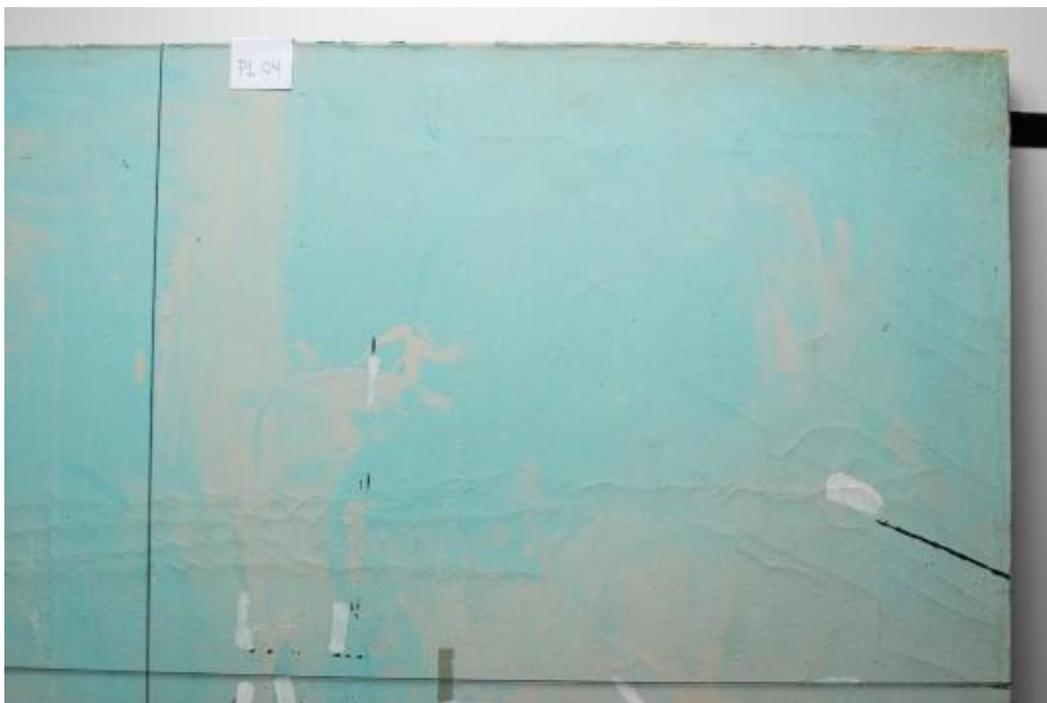
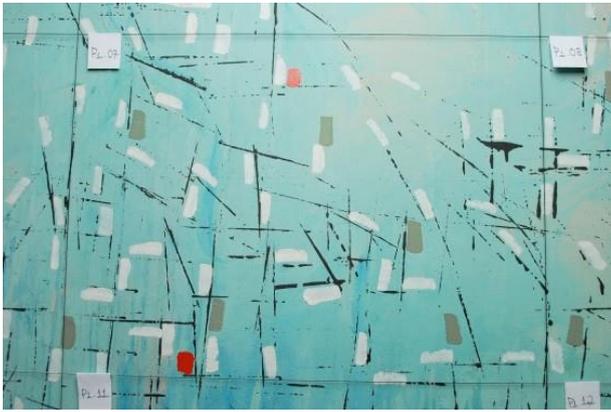
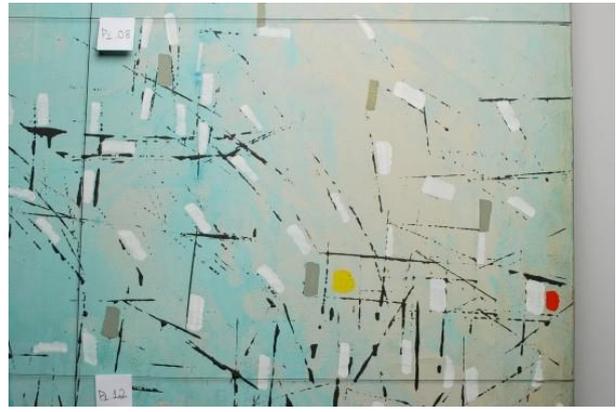
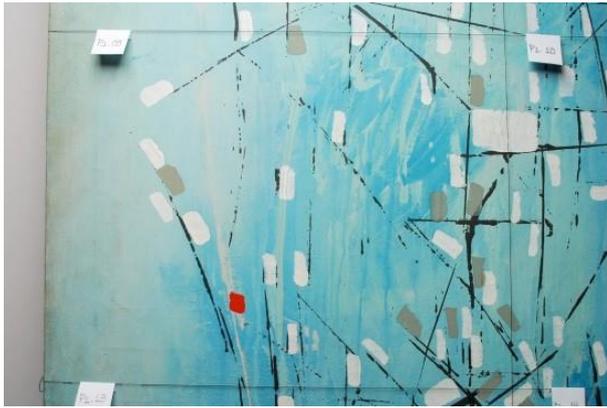
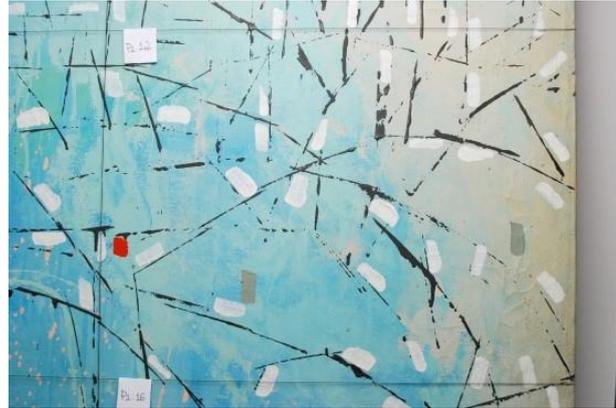
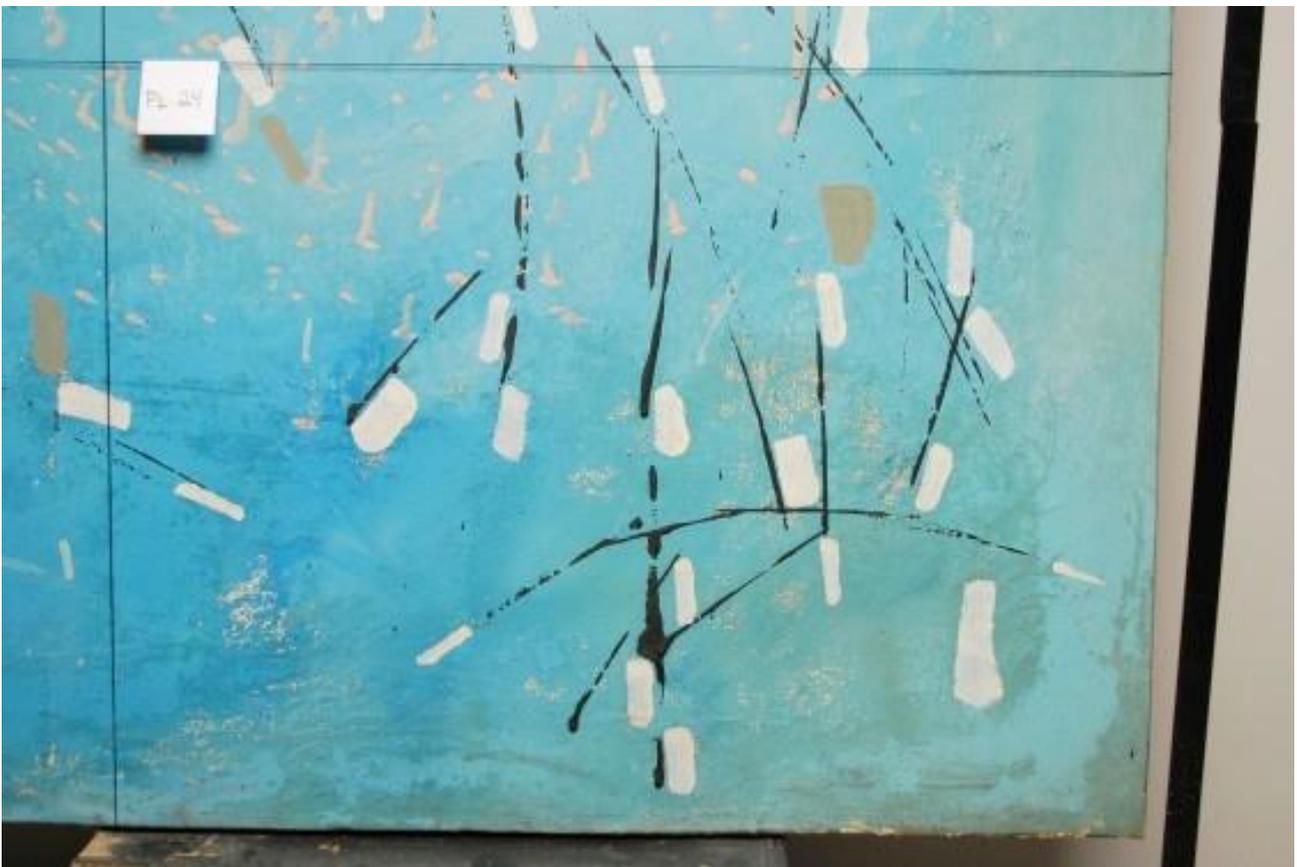
- Craquelê em linhas paralelas às laterais da pintura e em linhas diagonais nos cantos dos chassis como podemos identificar nas delimitações abaixo.

1. Fixação da Policromia: Deverá ser realizada uma fixação temporária em caráter emergencial, para evitar o desprendimento do craquelê, fixando com adesivo os pontos mais críticos da policromia.

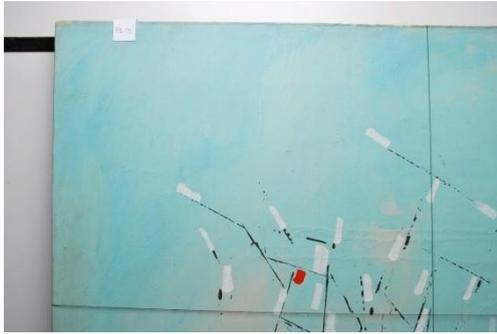
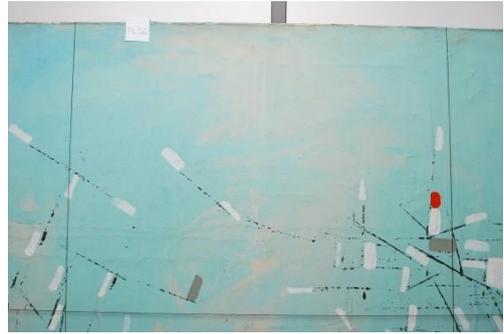
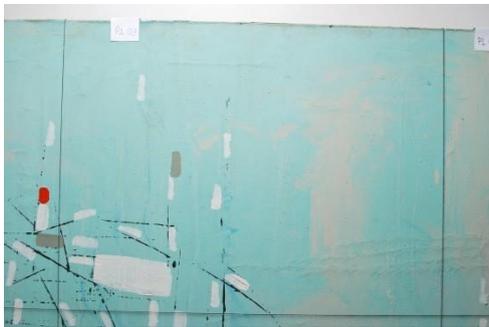
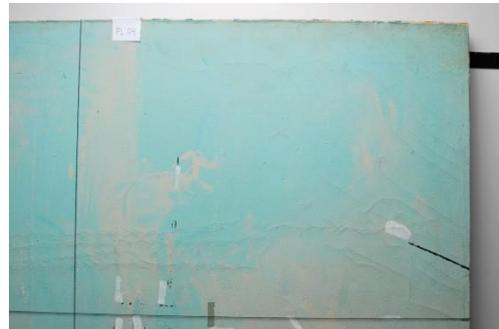
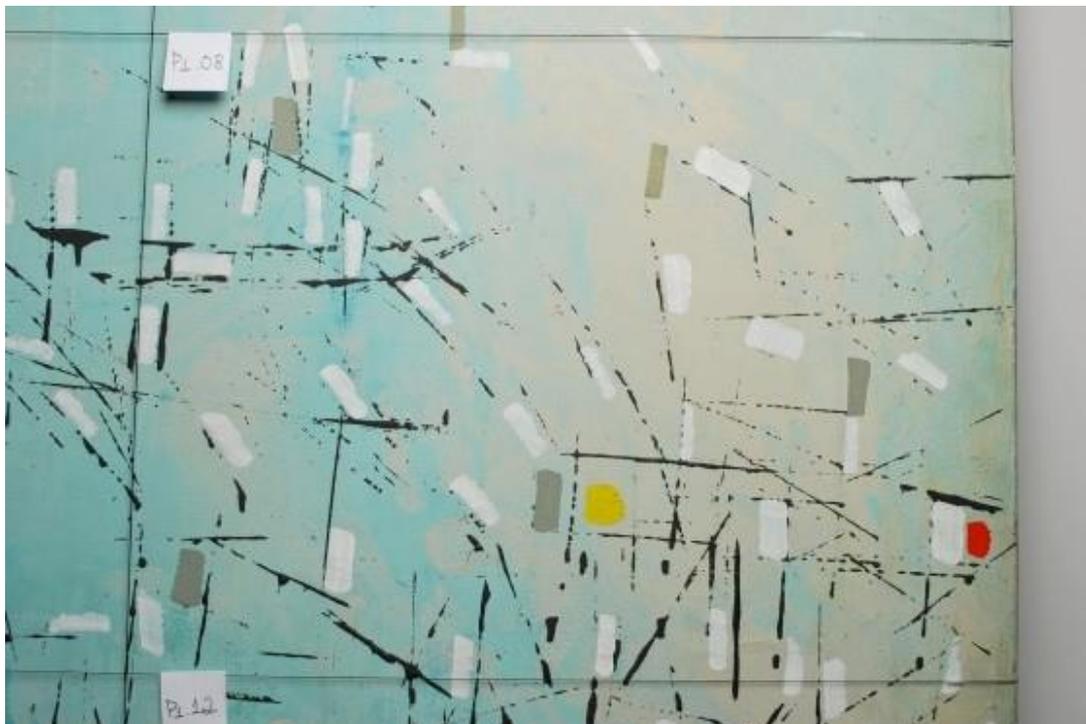
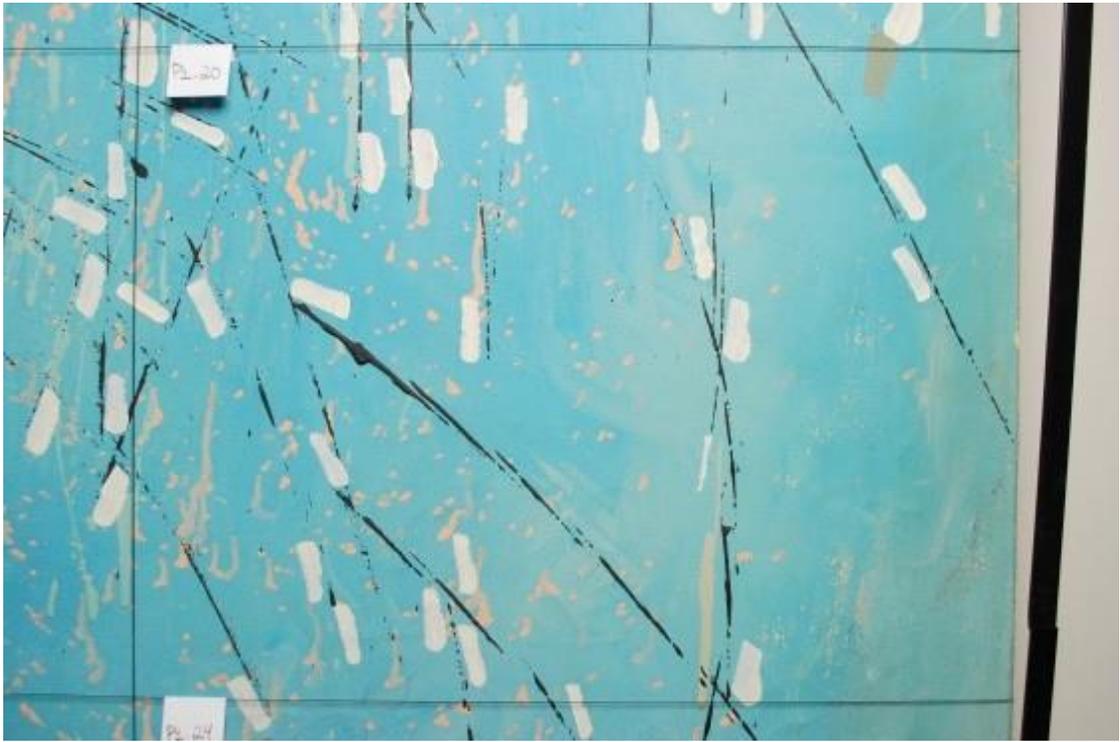
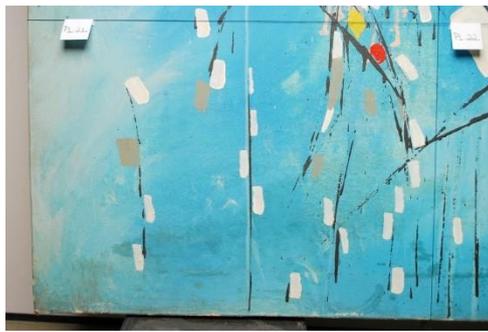
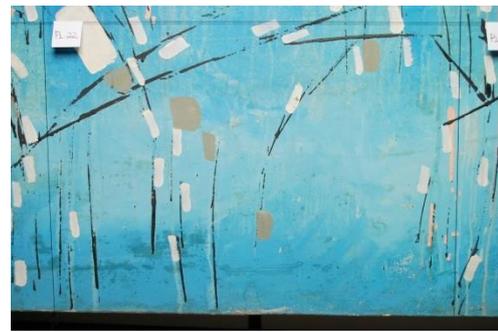
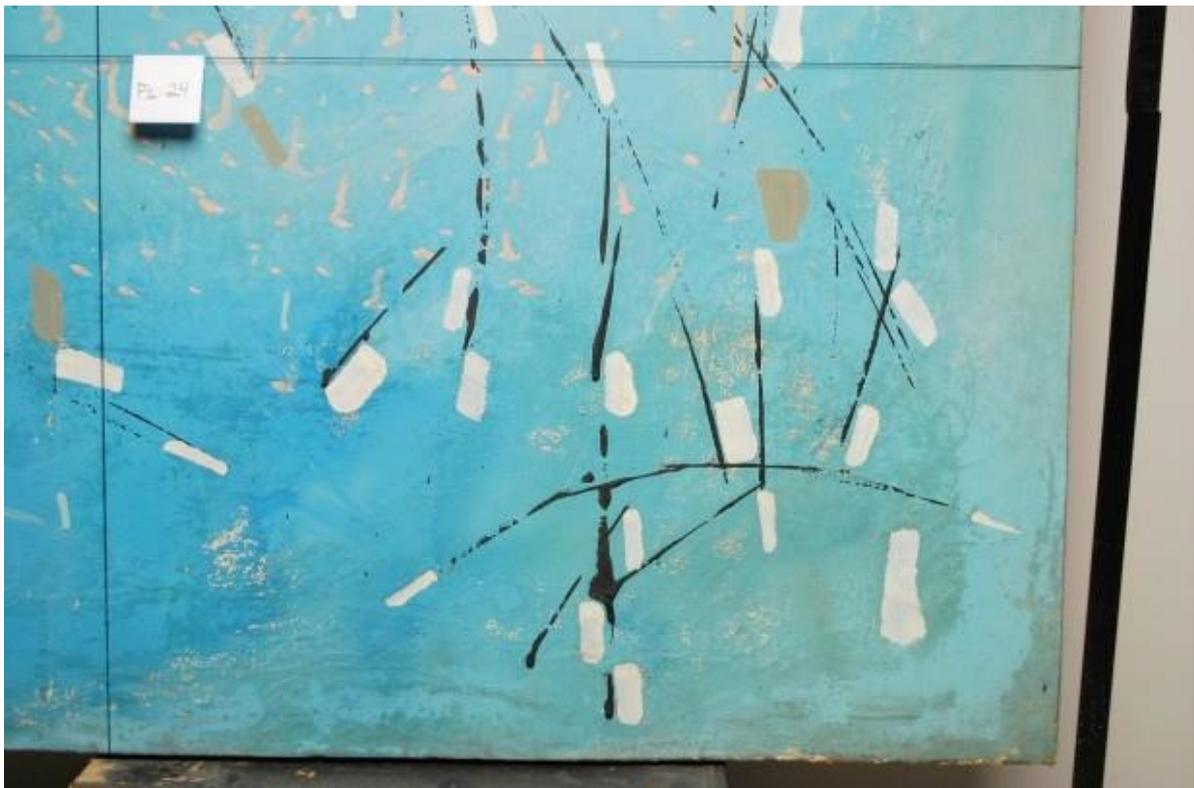
- Abrasões na camada pictórica causadas por impactos.

7. Nivelamento e reintegração cromática: As áreas da tela em que houve perda da pintura original serão niveladas com massa adequada, e assim receber a recomposição da policromia, devendo a mesma seguir os padrões de pigmentos específicos para restauro.

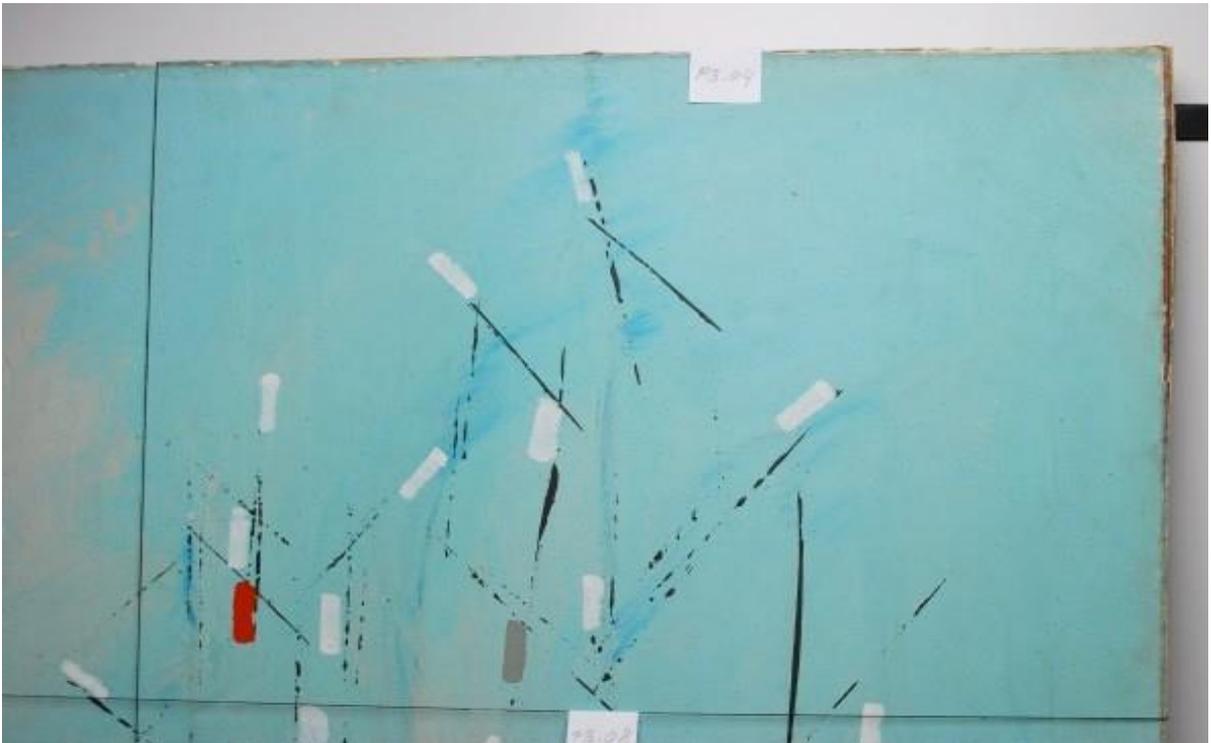
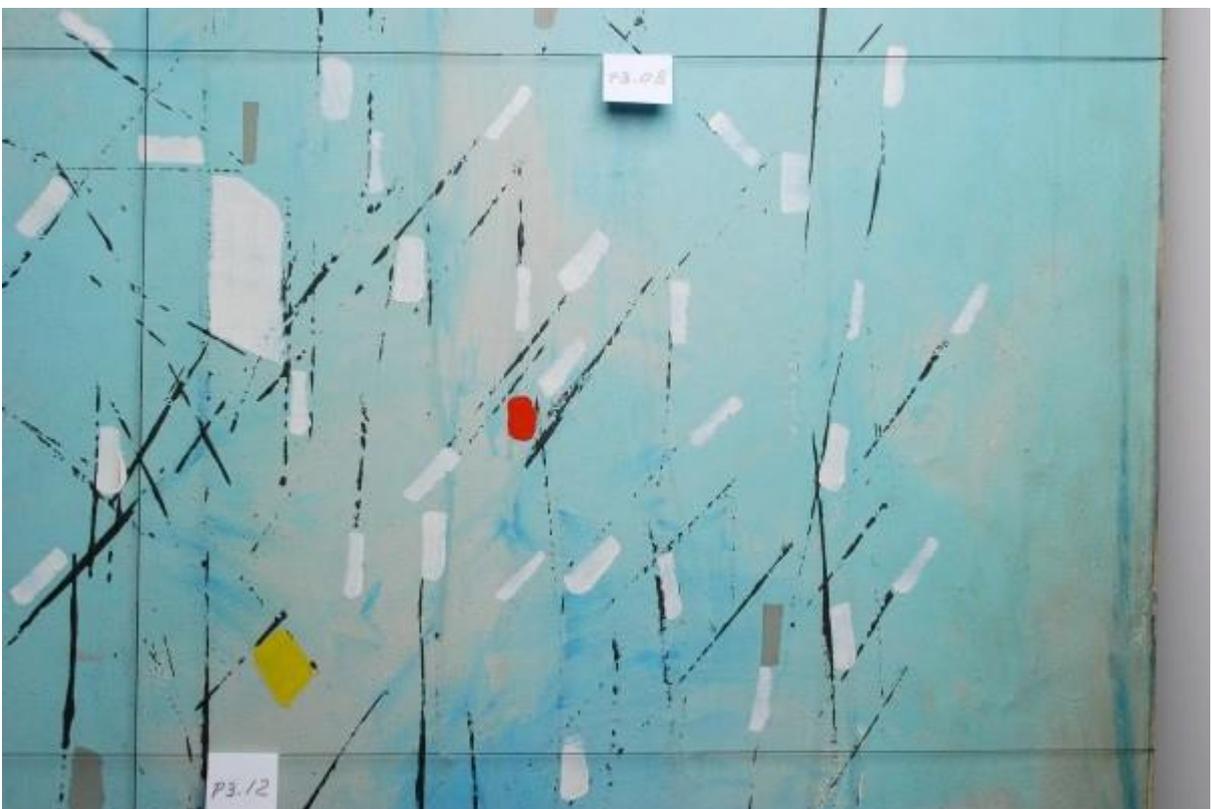
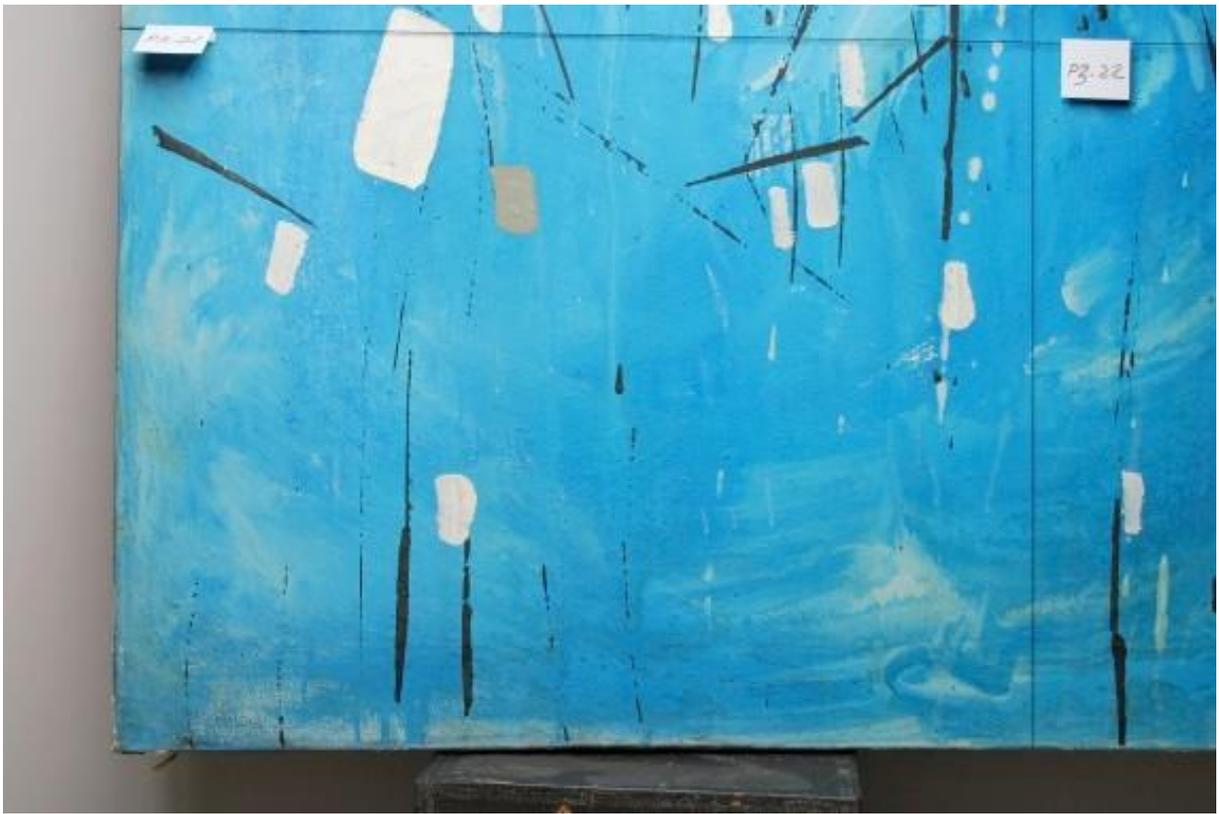
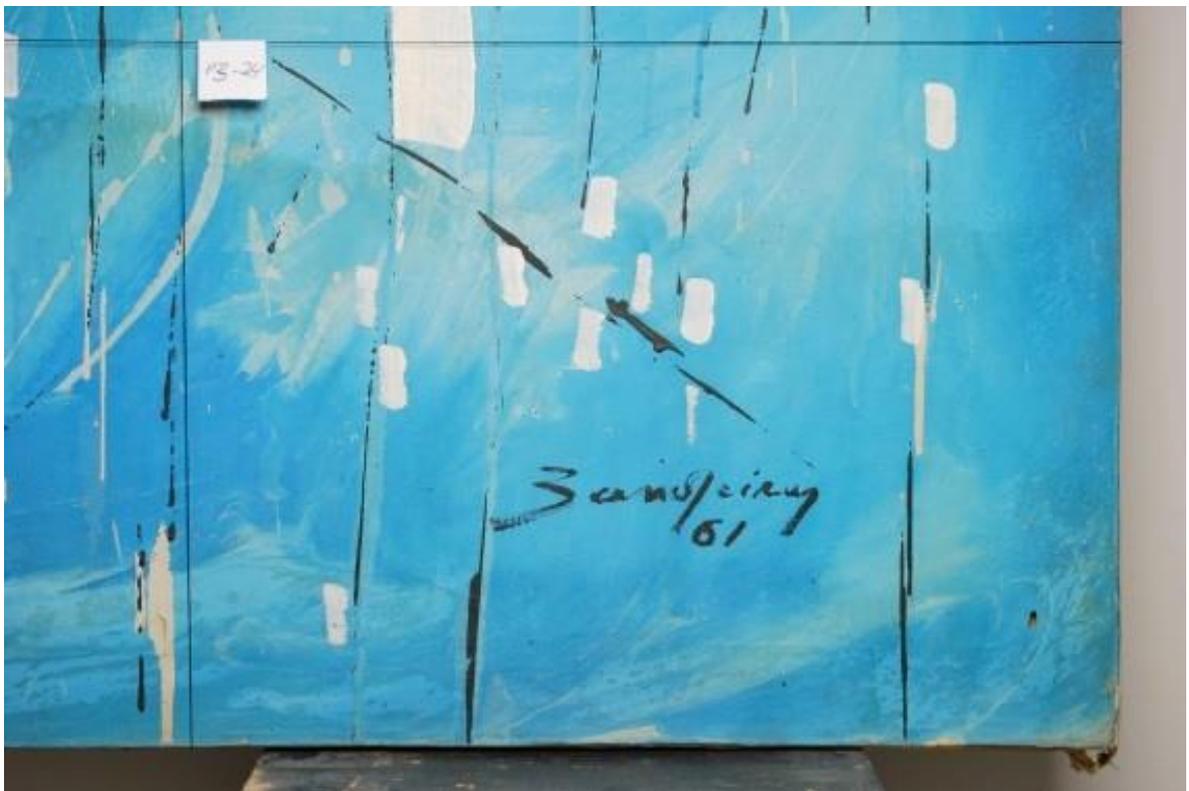
- Rasgos no suporte que influenciam a perda da policromia da pintura.
