**Recuperação de Viaduto em Fortaleza que
Teve Pilar Destruído por Explosão Criminosa**
Joaquim Eduardo Mota¹, Hugo Campêlo Mota², Magnolia M. Campêlo Mota³
¹Universidade Federal do Ceará/ Professor DEECC / jemota@fortalnet.com.br
²Universidade de Fortaleza / Professor CCT / hugocmota8@gmail.com
³Universidade Federal do Ceará/ Professor DEECC / jemota@fortalnet.com.br

Na madrugada do dia 03/01/2019, numa ação criminosa, um dos pilares do apoio central de um viaduto rodoviário, com 66m de extensão, localizado no entroncamento das BR020 e BR222 na periferia de Fortaleza/CE, foi submetido a uma explosão próxima a região de sua base. Como consequência, nesta região junto à base, o pilar sinistrado teve seu núcleo de concreto praticamente destruído e as barras de aço apresentaram deformação lateral típica de flambagem caracterizando o seu colapso. Mesmo com a perda deste apoio, a superestrutura conseguiu estabelecer uma nova configuração de equilíbrio apoiando-se nos cinco pilares remanescentes a custo de deslocamentos excessivos e redistribuição de esforços. Neste trabalho apresentam-se mais detalhes sobre o sinistro, as medidas emergenciais adotadas para o salvamento da estrutura, o

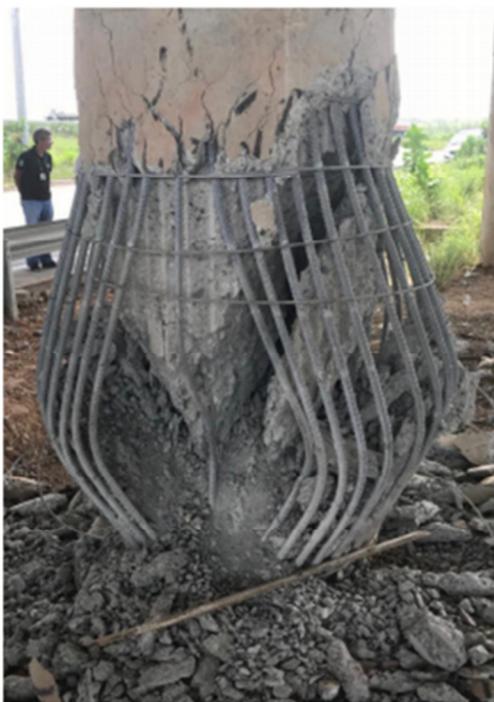
Figura 1 – Detalhe da base do pilar danificado.

Este ponto estratégico sofreu na madrugada do dia 03 de janeiro de 2019, quinta-feira, um sinistro com explosão provocada por atividade criminosa na base de um dos pilares do apoio central do viaduto que recebe o fluxo no sentido Fortaleza região interiorana do estado. O fato provocou danos estruturais relevantes levando o pilar danificado ao colapso caracterizado pela completa flambagem das armaduras e destruição de grande região do núcleo de concreto. O viaduto, em uma nova configuração estrutural, com os cinco pilares restantes resistiu aos esforços, entretanto foram constatadas deformações excessivas, exigindo medidas emergenciais para manter a integridade da estrutura. Mostra-se a seguir o processo de análise dos esforços atuantes na estrutura considerando a sequência de etapas de recuperação em conjunto com o processo executivo.

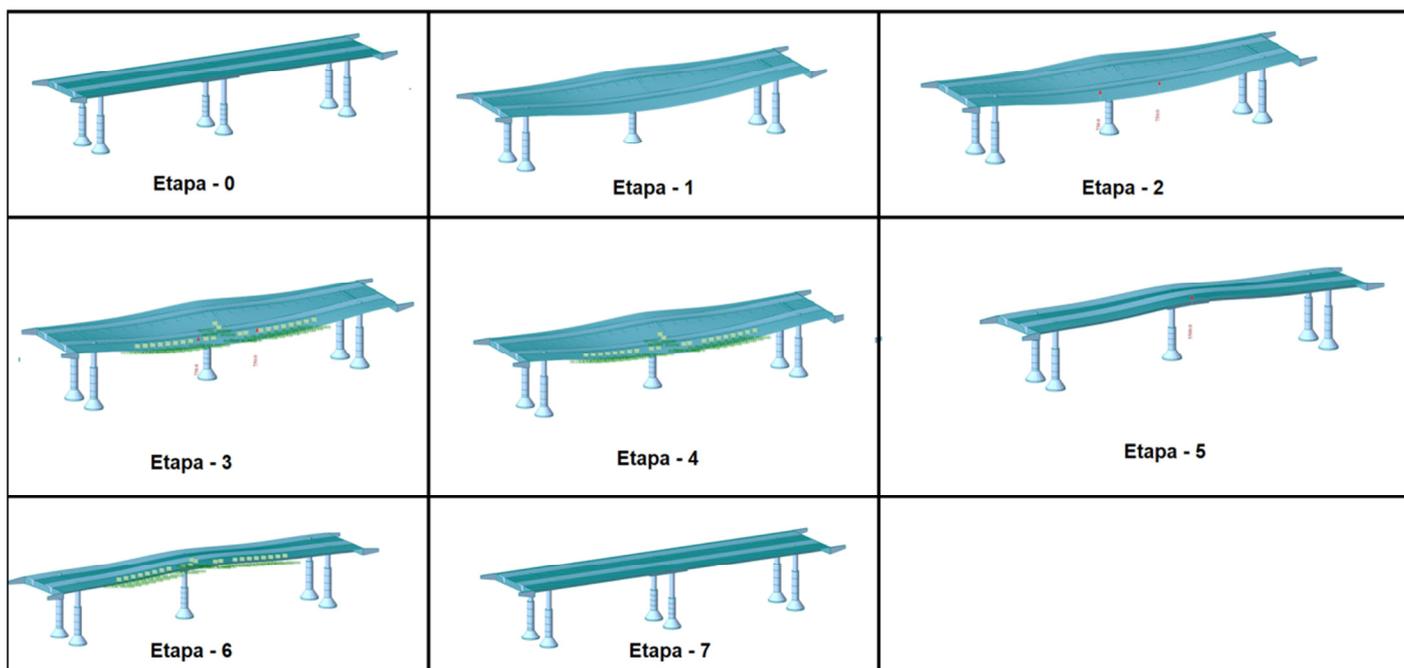
A análise com modelos matemáticos utilizou o software Midas Civil 2015, o que permitiu a modelação das várias etapas de recuperação estrutural como pode ser visto na figura 3. Vigas, pilares, tubulões e transversinas foram simulados como elementos lineares ou de barra. A laje foi representada por elementos de placa, enquanto que revestimento e guarda rodas foram considerados apenas como carregamentos no modelo. Inicialmente se considerou a estrutura de acordo com o seu projeto original Etapa-0. Após a explosão, um dos pilares foi completamente removido do modelo para a Etapa-1. Neste modelo foi encontrada uma flecha de 189 mm, valor que estava compatível com o valor encontrado em

campo e que também serviu para validar o modelo. Verificou-se a situação crítica nas transversinas para o carregamento apenas com peso próprio da estrutura, fato este que justifica a utilização dos escoramentos emergenciais.

Figura 3 – Modelo numérico com etapas de recuperação.

Na Etapa -2, situação na qual estavam presentes os escoramentos emergenciais, ajustou-se a força que foi introduzida até o valor de 750kN no modelo para simular o escoramento ativo. Este valor provocou uma diminuição da flecha para 136mm. Ressalta-se que as cargas são adicionadas a partir do modelo deformado da Etapa-1.

A troca dos escoramentos ativos por escoramentos passivos se deu com as Etapas-3 e 4, nas quais foram introduzidos apoios elásticos simulando a rigidez dos escoramentos e posterior remoção dos carregamentos que simulavam os escoramentos ativos. Esta troca provocou um acréscimo de flecha de 6mm que representa a acomodação da estrutura na nova configuração.

A Etapa-5 representa a situação de macaqueamento da estrutura a partir do novo pilar até que a flecha abaixo do macaco fosse de 20 mm para cima. A flecha positiva é necessária para a instalação do novo aparelho de apoio. A força necessária para o macaqueamento foi de 5500 kN, valor superior a reação do pilar na Etapa-0 considerando apenas com o peso próprio da estrutura.

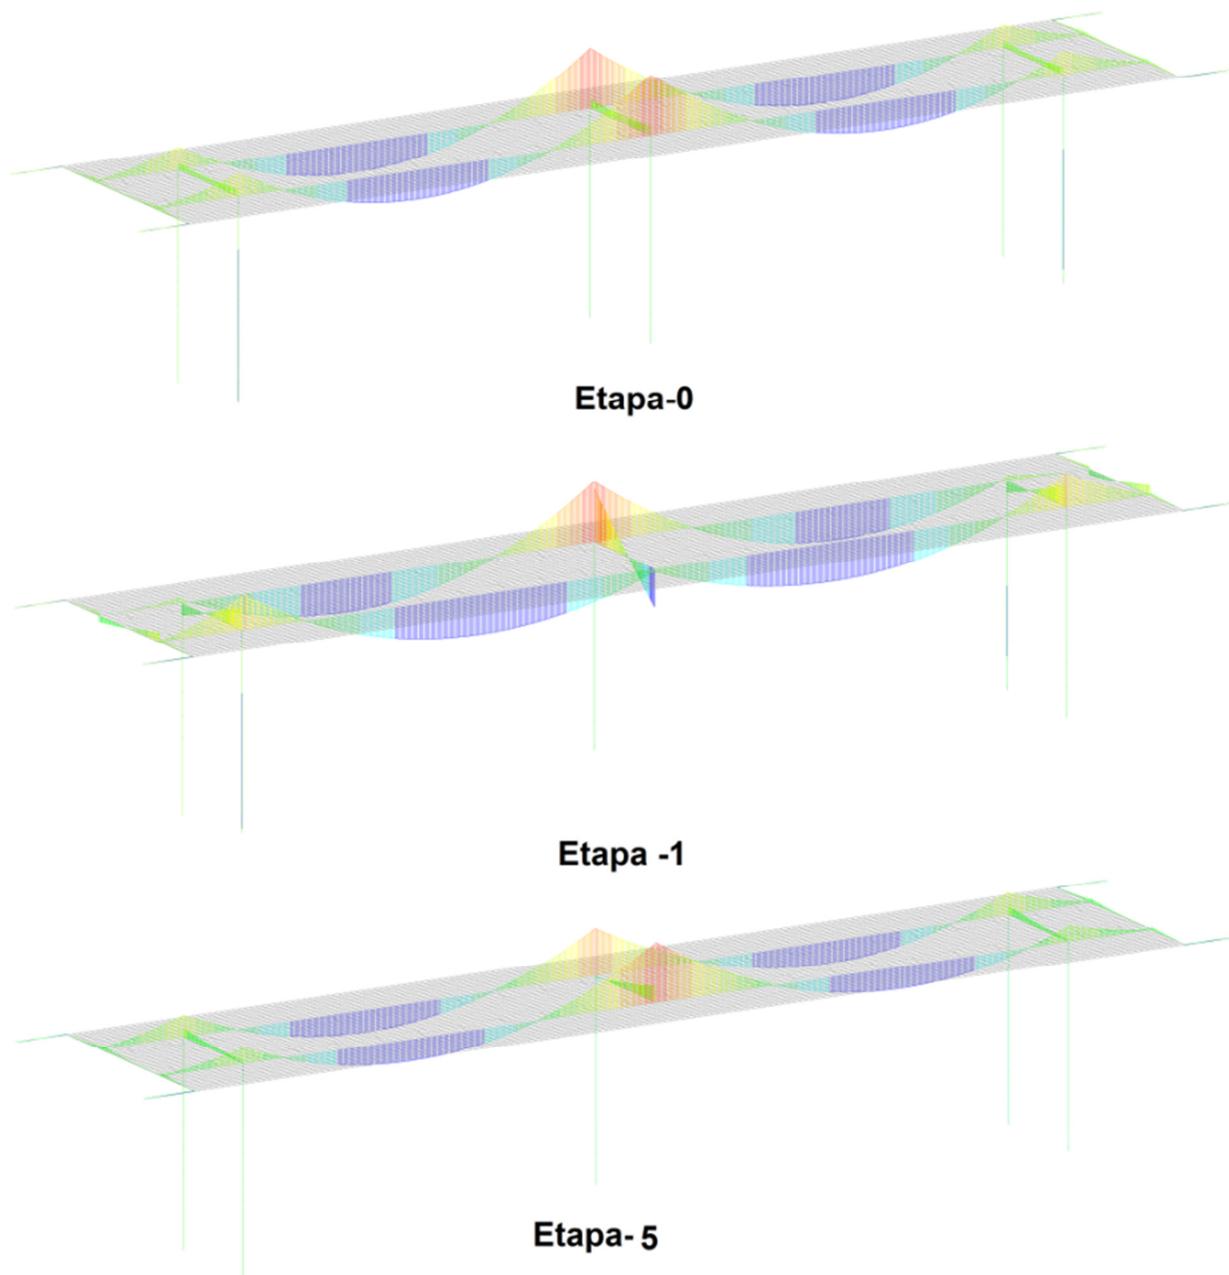
Em todas as etapas foram verificadas a condição das capacidades resistentes das seções serem superiores aos esforços solicitantes conforme exigido na NBR6118 (2014). Nestas verificações as armaduras ativas e passivas da superestrutura foram consideradas iguais às do projeto original para todas as etapas de recuperação tanto para a flexão e esforço normal, quanto para o cisalhamento e torção. A figura 4 mostra um comparativo do diagrama de momento fletor nas vigas da superestrutura nas Etapas-0, 1 e 5. Percebe-se que a viga com um de seus apoios removido altera completamente o seu diagrama de tal maneira que a transversina central têm função importante na redistribuição de esforços nesse instante.

Figura 4 – Modelo numérico com etapas de recuperação.

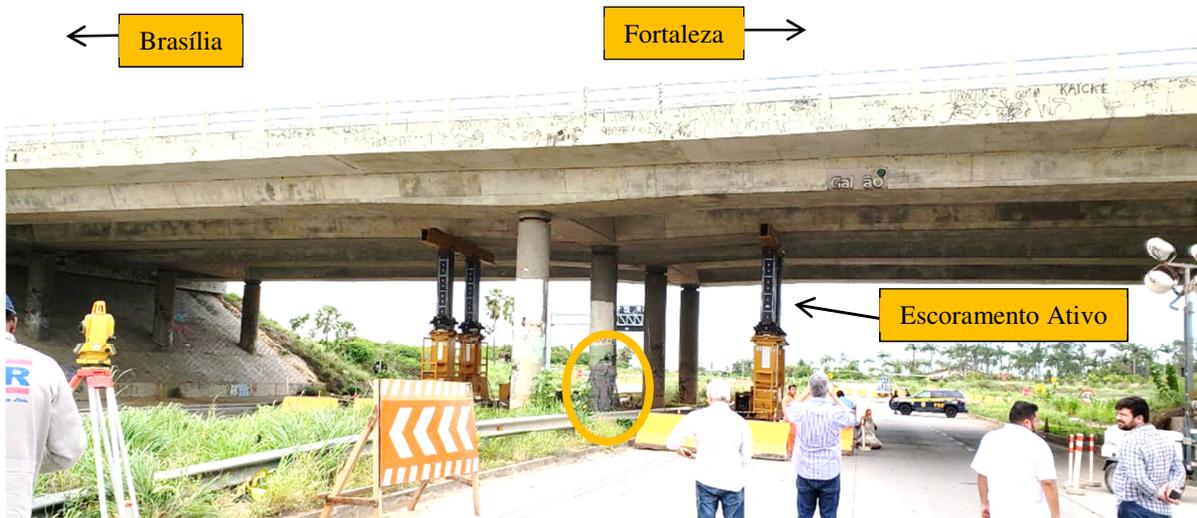
Figura 5 – Escoramento ativo emergencial.

O planejamento do processo executivo se deu após o posicionamento do escoramento ativo emergencial (figura 5). Foram realizadas inspeções visuais com auxílio de drônes onde se observou que a superestrutura permaneceu sem fissuras e que poderia ser preservada. A mesoestrutura, com exceção do pilar danificado pela explosão, também se mostrou íntegra incluindo aparelhos de apoio. A extensão dos danos no pilar se mostrou ampla e em toda a circunferência do pilar circular de 1,0m de diâmetro. As armaduras longitudinais do mesmo estavam deformadas, porém sem perda de seção enquanto que estribos estavam ausentes na região mais danificada. Já o núcleo de concreto se encontrava completamente fragmentado na região da base do pilar. Devido à situação exposta, optou-se pela substituição completa do pilar. Esta alteração se deu em etapa posterior ao posicionamento do escoramento passivo.

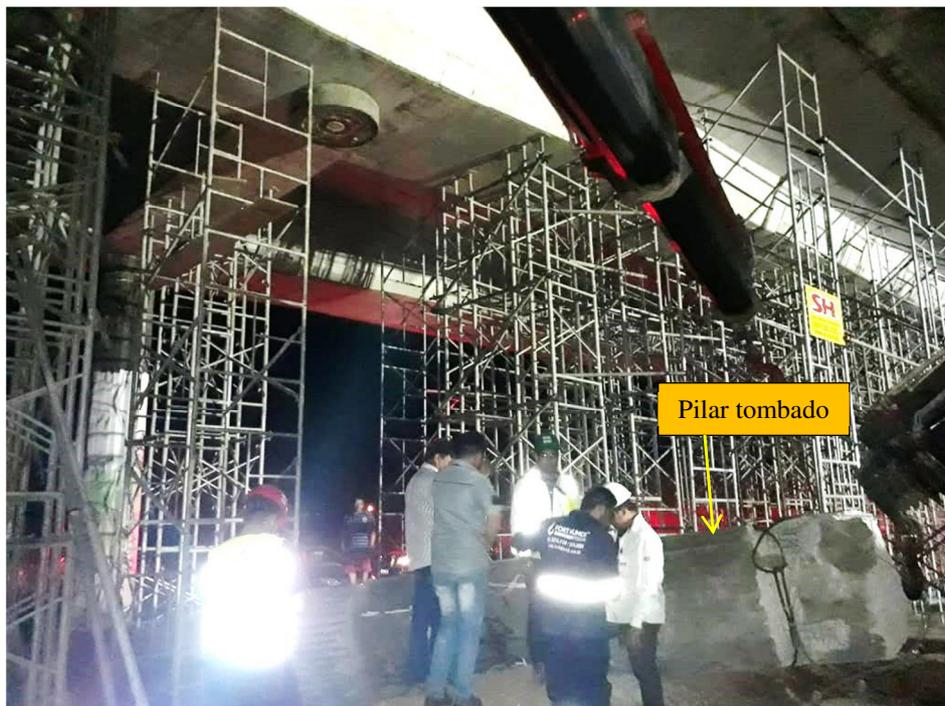
Figura 6 – Escoramento passivo durante demolição do pilar danificado.

A alteração do escoramento ativo para o passivo foi necessária por questões financeiras e disponibilidade no mercado. Ele consiste de escoramento tubular convencional distribuído em região maior que o escoramento anterior. Está posicionado na região das vigas próximas ao apoio central e também foi utilizado na transversina central. Uma vez que o escoramento passivo foi posicionado, removeu-se o escoramento emergencial e se iniciou o processo de demolição do pilar danificado. A figura 6 mostra esta situação com o pilar já cuidadosamente demolido e guiado por cabos para evitar qualquer colisão com os perfis tubulares do escoramento.

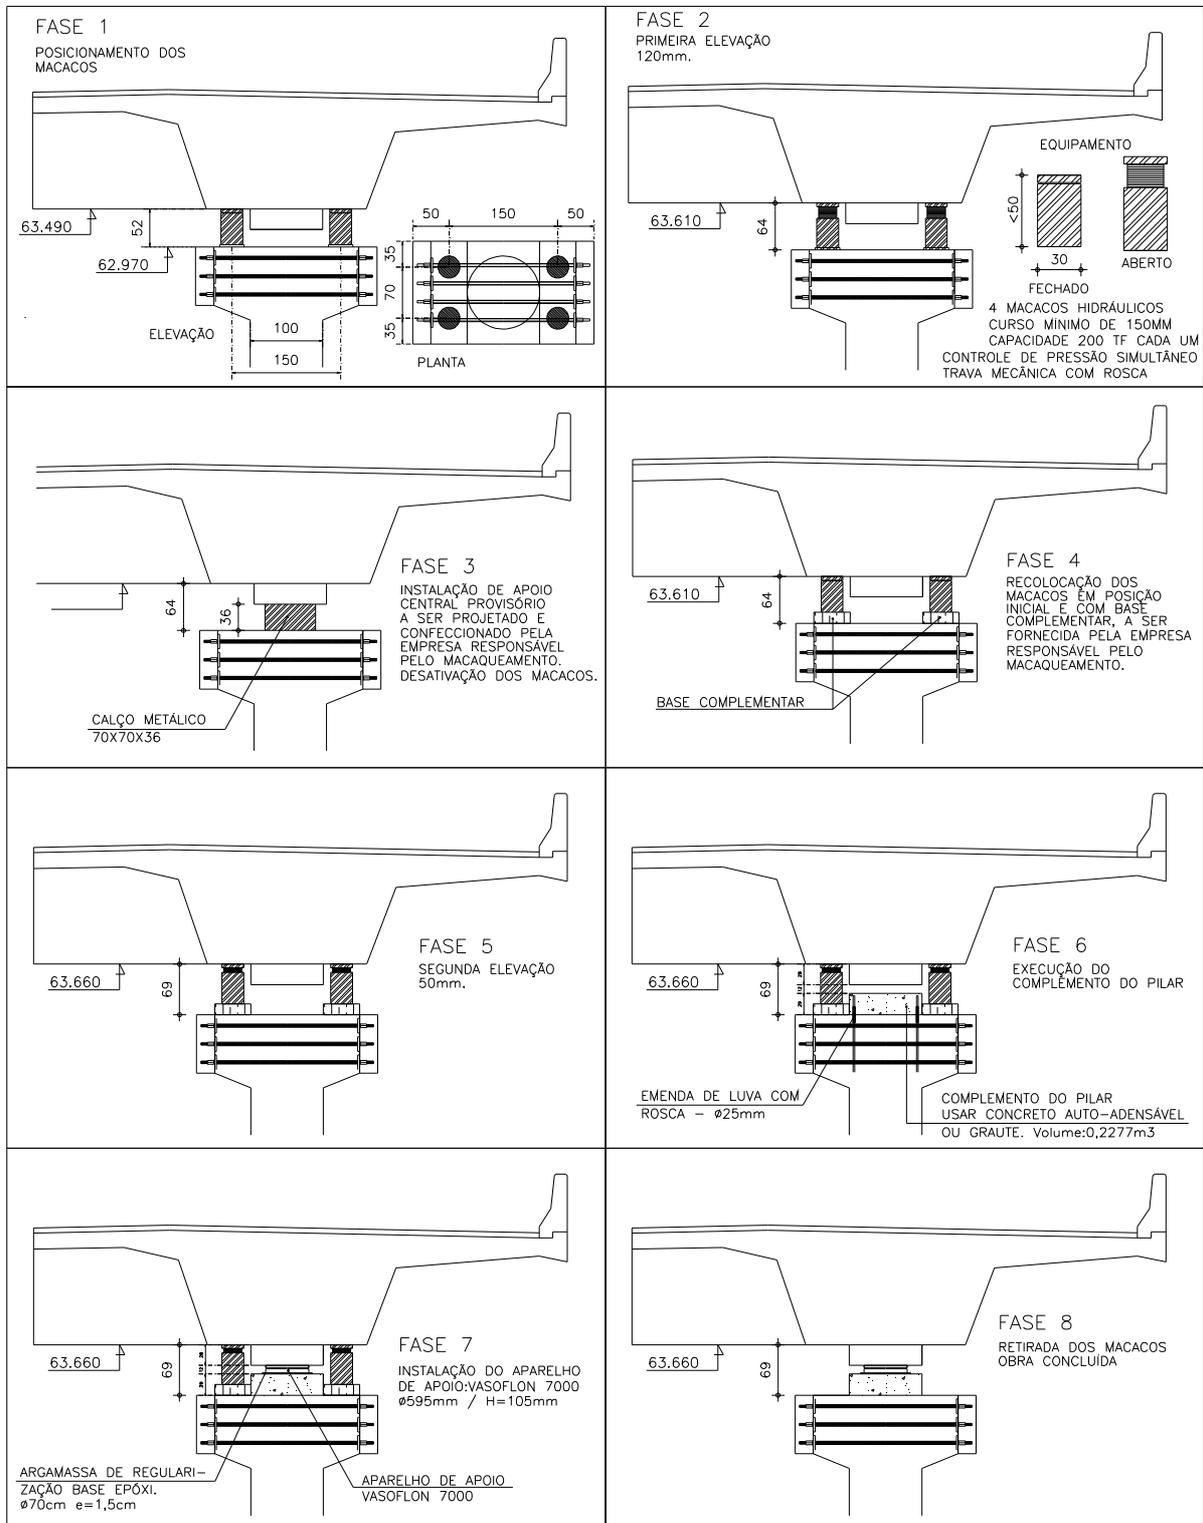
Figura 7 – Esquema do macaqueamento.

Um novo pilar de mesmo diâmetro e mesma armadura do original foi construído, porém foi executado um console no topo protendido com barras dywidag para possibilitar o macaqueamento da superestrutura até cota 200mm superior a original. A figura 7 mostra um esquema do posicionamento dos macacos hidráulicos e a elevação do viaduto. Após o posicionamento dos aparelhos de apoio a superestrutura foi baixada para que a carga fosse transferida diretamente para o conjunto pilar aparelho de apoio.

Na fase 1 os macacos hidráulicos são posicionados de acordo com o projeto de recuperação. Uma vez posicionados, inicia-se a fase 2 em que a superestrutura é macaqueada de mais 15 cm com posterior ajuste do escoramento passivo para a nova posição. As fases 3 a 6 dizem respeito à confecção dos calços do novo aparelho de apoio que por ser do tipo vasoflon exige que parte de sua base esteja interna ao concreto e por isso nestas etapas é executado um complemento do pilar. Ainda na fase 5, ergue-se a superestrutura de mais 5cm para facilitar o posicionamento da parte central do aparelho de apoio com novo ajuste do escoramento passivo. Na fase 7 são feitas camadas de regularização e colocação da parte central do aparelho de apoio. Por fim na fase 8 o escoramento passivo e ativo são removidos.
