**UNIVERSIDADE FEDERAL DO CEARÁ**  
**CAMPUS DE CRATEÚS**  
**CURSO DE ENGENHARIA CIVIL**

**ESTUDO DE MANIFESTAÇÕES PATOLÓGICAS DECORRENTES DE  
INFILTRAÇÃO EM MUNICÍPIO DO INTERIOR DO CEARÁ: DIAGNÓSTICO E  
TRATAMENTO**

Trabalho de Conclusão de Curso apresentado ao Curso de Engenharia Civil da Universidade Federal do Ceará, como requisito parcial à obtenção do título de bacharel em Engenharia Civil.

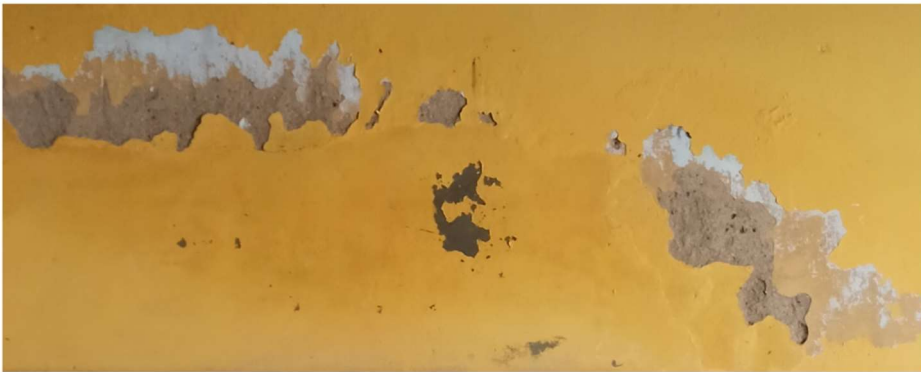
Figura 8- Ficha técnica destacamento de reboco

<b>DANO OBSERVADO</b>	Destacamento de reboco
<b>LOCAL</b>	Revestimento parede
<b>ANOMALIA/FALHA</b>	Anomalia
<b>ENQUADRAMENTO</b>	Execução e materiais
<b>POSSÍVEL AGENTE CAUSADOR</b>	Porosidade na estrutura do reboco
<b>RECOMENDAÇÕES</b>	Manutenção corretiva
<b>GRAU DE CRITICIDADE</b>	Médio

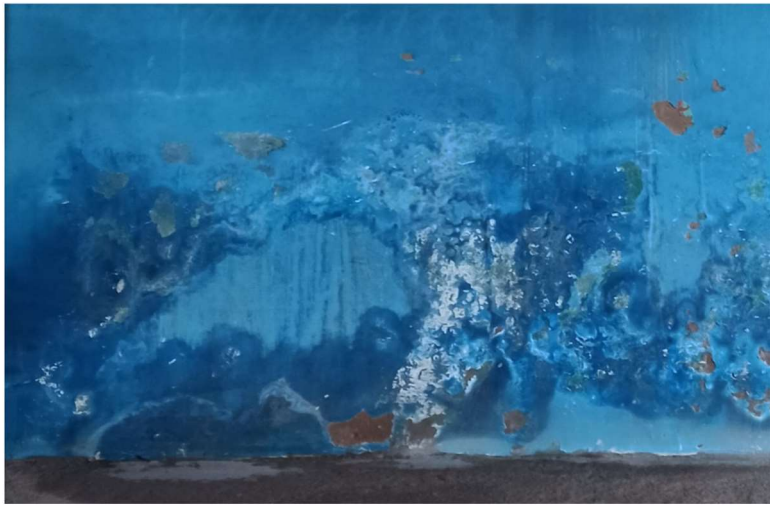
Figura 9- Ficha técnica umidade ascendente

<b>DANO OBSERVADO</b>	Umidade ascendente
<b>LOCAL</b>	Revestimento parede
<b>ANOMALIA/FALHA</b>	Anomalia
<b>ENQUADRAMENTO</b>	Projeto e execução
<b>POSSÍVEL AGENTE CAUSADOR</b>	Fundação mal executada/ Elevado nível do lençol freático
<b>RECOMENDAÇÕES</b>	Manutenção corretiva
<b>GRAU DE CRITICIDADE</b>	Médio

Segundo Silva (2012), esse tipo de anomalia está associado ao desempenho das paredes de alvenaria das edificações e pode apresentar degradação progressiva ao longo do tempo. Ademais, o autor afirma que essa manifestação é resultado de má execução e falha em projeto de fundação ou de impermeabilização.

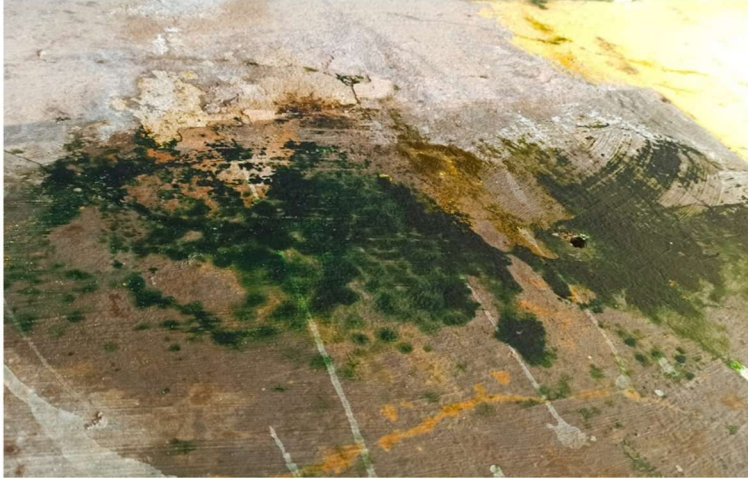
Figura 11- Ficha técnica manchas de mofo

<b>DANO OBSERVADO</b>	Manchas de mofo
<b>LOCAL</b>	Revestimento parede
<b>ANOMALIA/FALHA</b>	Anomalia
<b>ENQUADRAMENTO</b>	Projeto e execução
<b>POSSÍVEL AGENTE CAUSADOR</b>	Proliferação de intempéries
<b>RECOMENDAÇÕES</b>	Manutenção corretiva
<b>GRAU DE CRITICIDADE</b>	Crítico

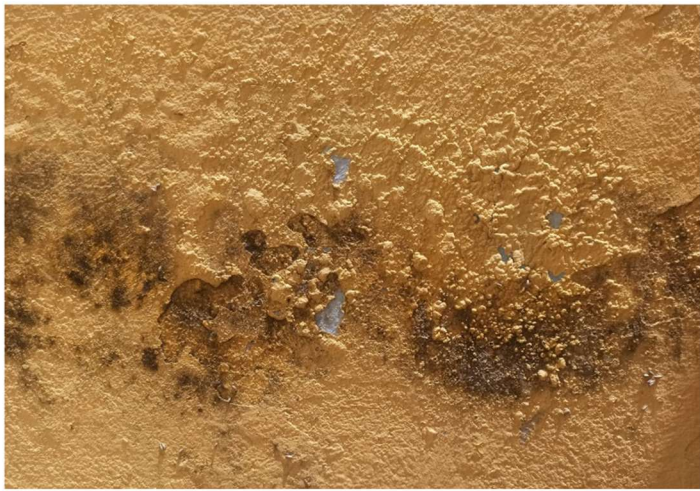
Figura 14- Ficha técnica bolhas

<b>DANO OBSERVADO</b>	Bolhas
<b>LOCAL</b>	Revestimento parede
<b>ANOMALIA/FALHA</b>	Anomalia
<b>ENQUADRAMENTO</b>	Execução e materiais
<b>POSSÍVEL AGENTE CAUSADOR</b>	Desagregação do material aplicado
<b>RECOMENDAÇÕES</b>	Manutenção corretiva
<b>GRAU DE CRITICIDADE</b>	Médio

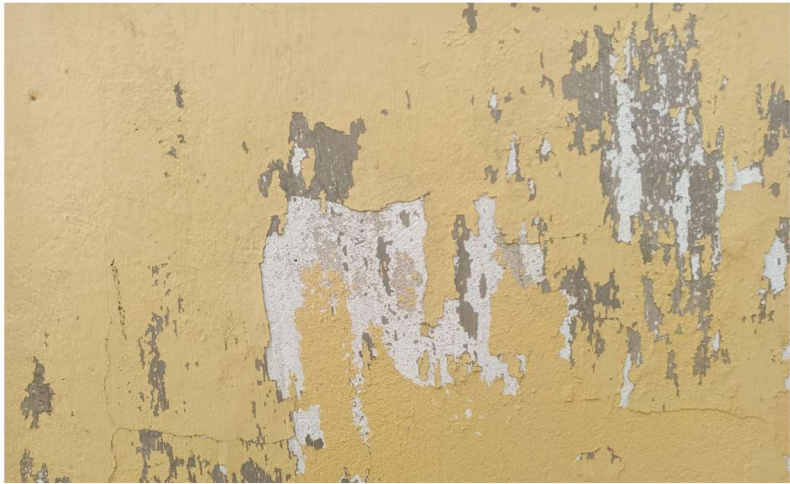
Figura 15- Ficha técnica destacamento de pintura

<b>DANO OBSERVADO</b>	Destacamento da pintura
<b>LOCAL</b>	Revestimento parede
<b>ANOMALIA/FALHA</b>	Anomalia
<b>ENQUADRAMENTO</b>	Materiais e execução
<b>POSSÍVEL AGENTE CAUSADOR</b>	Perda de adesão do material aplicado
<b>RECOMENDAÇÕES</b>	Manutenção corretiva
<b>GRAU DE CRITICIDADE</b>	Médio

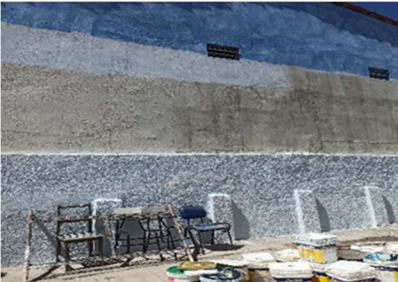
<p>Edificação 1: Não se aplica</p> <p>Edificação 2: Não se aplica</p> <p>Edificação 3: Não conformidade</p>
Destacamento de pintura	<ol style="list-style-type: none"> <li>1. Limpeza</li> <li>2. Aplicação de pintura</li> </ol>

MANIFESTAÇÃO PATOLÓGICA	PROCEDIMENTOS EXECUTADOS	FOTO DA EXECUÇÃO DE RECUPERAÇÃO	ADEQUAÇÃO DE TRATAMENTO
Bolhas na pintura	<ol style="list-style-type: none"> <li>1. Raspagem da pintura</li> <li>2. Limpeza</li> <li>3. Aplicação de pintura</li> </ol>

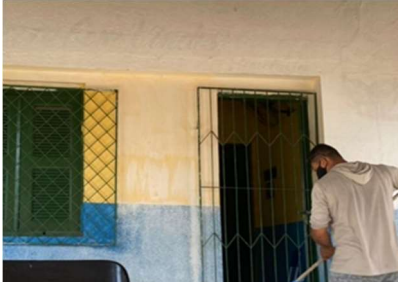
<p>Edificação 1: Não conformidade</p> <p>Edificação 2: Não se aplica</p> <p>Edificação 3: Não conformidade</p>
Destacamento de reboco	<ol style="list-style-type: none"> <li>1. Limpeza</li> <li>2. Aplicação de reboco</li> </ol>

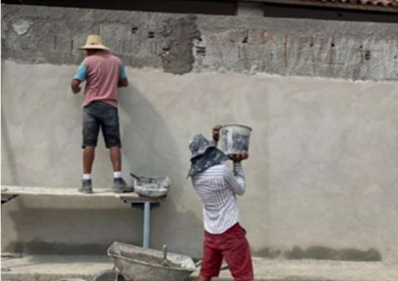
<p>Edificação 1: Não conformidade</p> <p>Edificação 2: Não conformidade</p> <p>Edificação 3: Não se aplica</p>
Manchas de mofo	<ol style="list-style-type: none"> <li>1. Remoção da área afetada</li> <li>2. Aplicação de reboco</li> <li>3. Aplicação de pintura</li> </ol>

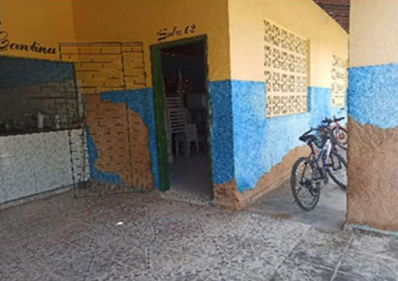
<p>Edificação 1: Não se aplica</p> <p>Edificação 2: Não conformidade</p> <p>Edificação 3: Não conformidade</p>

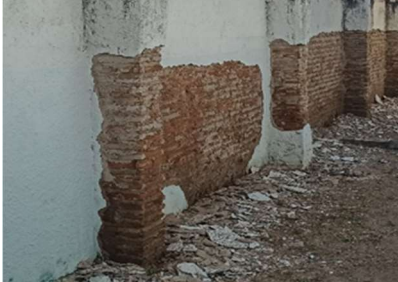
<p>Edificação 1: Não se aplica</p> <p>Edificação 2: Não conformidade</p> <p>Edificação 3: Não apresenta</p>

Umidade por fissuração	<ol style="list-style-type: none"> <li>1. Remoção da área afetada</li> <li>2. Aplicação de reboco</li> <li>3. Aplicação de pintura</li> </ol>
