ESTUDO DE CASO: INSPEÇÃO PREDIAL EM RESIDÊNCIA EM FORTALEZA/CE

Trabalho de Conclusão do Curso apresentada ao Curso de Engenharia Civil do Centro de Tecnologia da Universidade Federal do Ceará, como parte dos requisitos à obtenção do grau de Bacharel em Engenharia Civil.

ESTUDO DE CASO: INSPEÇÃO PREDIAL EM RESIDÊNCIA TÉRREA EM
FORTALEZA/CE

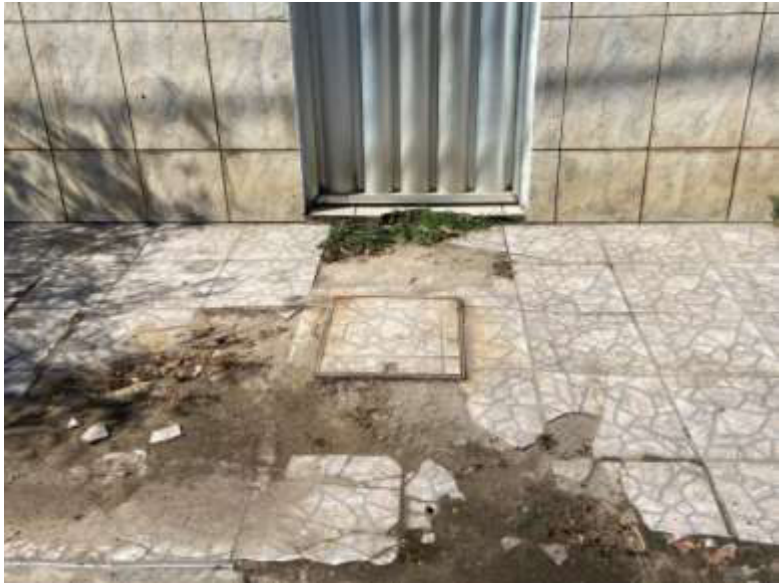
ORIGEM				FIGURA 2
Natural

Quadro 8- Calçada com peças de cerâmica faltando e/ou quebradas.

G	U	T	PONTOS	
4	2	2	16	
RISCO				
Médio				
CAUSA POSSÍVEL				
Raízes de uma planta que havia no local fez com que o piso cerâmico rompesse, e com o uso aumentou-se mais ainda a degradação				
ANOMALIA				LOCAL
Cerâmicas faltando e/ou quebradas				Passeio
MEDIDA SANEADORA				
Terraplanagem e troca do revestimento cerâmico

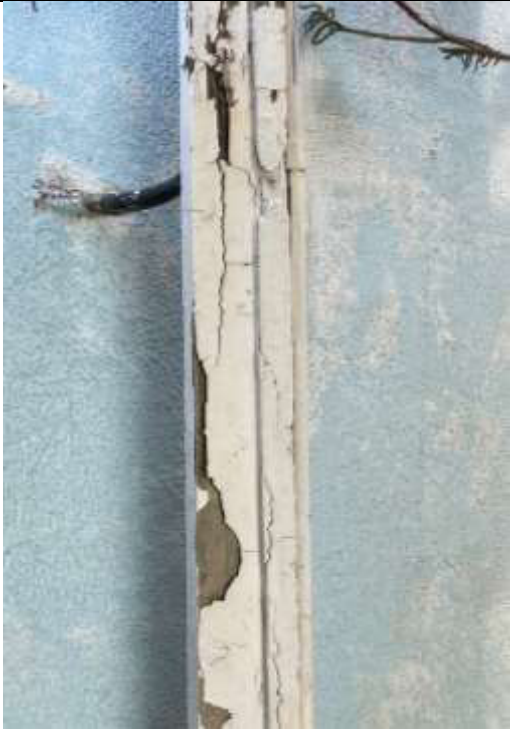
ORIGEM				FIGURA 3

Quadro 9- Poste de energia no interior da residência com rachaduras.

Endógena					
G	U	T	PONTOS		
5	4	4	80		
RISCO					
Crítico					
CAUSA POSSÍVEL					
Oxidação da armadura					
ANOMALIA					LOCAL
Trincas verticais em poste de eletricidade					Poste de eletricidade localizado na área externa da casa
MEDIDA SANEADORA					
Troca do poste ou reforço estrutural

- a) Com uma certa urgência, fazer a revitalização da estrutura do poste de energia elétrica, por meio de um reforço estrutural.
- b) Preencher as fissuras encontradas no teto e no encontro do teto com a parede da garagem e das suítes 1 e 2. Após isto deve ser monitorado a região, para caso haja reabertura das fissuras analisar o que estão as tornando ativa.
- c) Fazer novos revestimentos de piso na área externa e na calçada da edificação com uma adequada base para estes.
- d) Impermeabilização da caixa d'água.
- e) Reposição de vidro da porta da sala, bem como pintura desta e das outras.

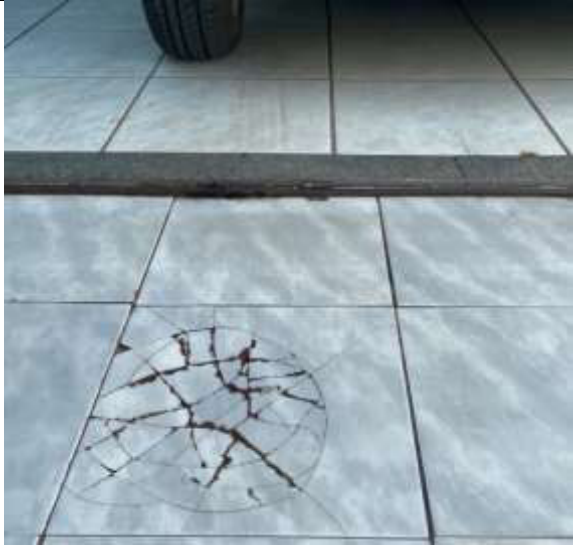
ORIGEM				FIGURA 4

Quadro 10- Piso da área externa com fissuras e desgaste onde há passagem de veículos.

Endógena				
G	U	T	PONTOS	
1	2	1	2	
RISCO				
Mínimo				
CAUSA POSSÍVEL				
Rompimento da cerâmica no local aonde ocorre a passagem de rodas do carro. Uso de cerâmica inadequada para o local.				
ANOMALIA				LOCAL
Cerâmica fissurada				Piso da área externa
MEDIDA SANEADORA				
Troca do piso cerâmico por um de PEI adequado

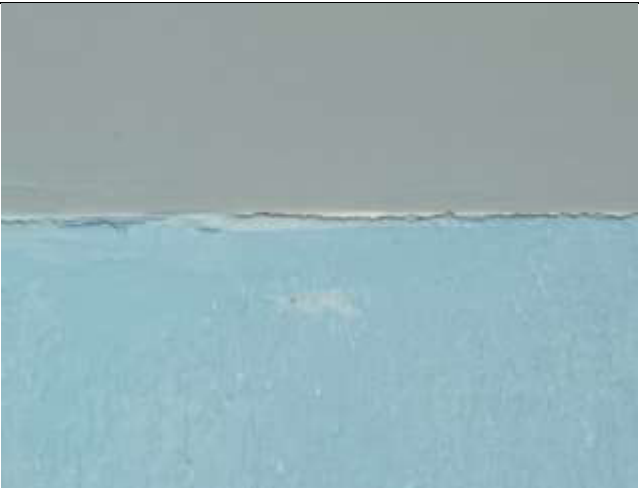
ORIGEM				FIGURA 6
Endógena

Quadro 12- Encontro de parede com o teto da garagem.

G	U	T	PONTOS	
3	2	4	24	
RISCO				
Médio				
CAUSA POSSÍVEL				
Dilatação diferencial dos materiais				
ANOMALIA				LOCAL
Fissura longitudinal no encontro entre a parede e o forro				Garagem
MEDIDA SANEADORA				
Preencher as fissuras com massa e observar se haverá abertura das destas novamente, e caso ocorra, deverá haver maiores investigações das causas

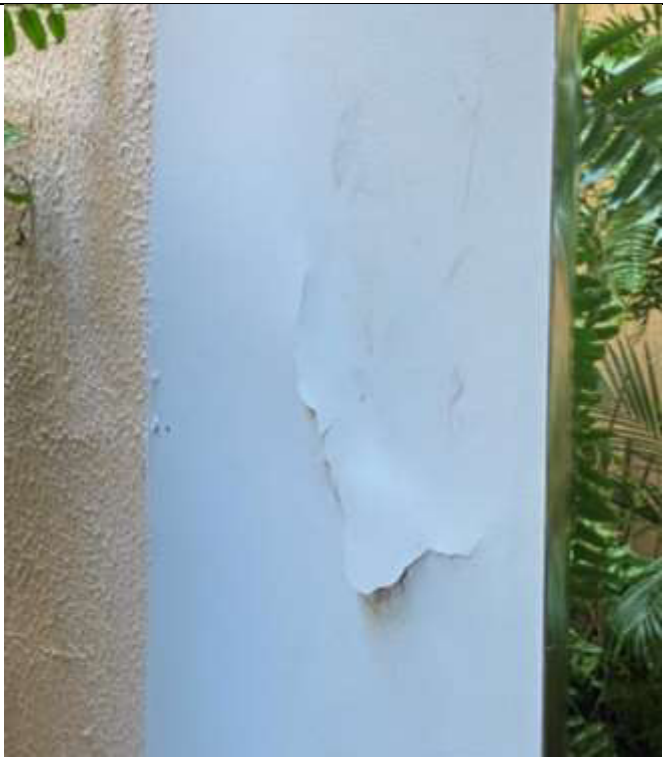
ORIGEM				FIGURA 8

Quadro 14- Parede com descolamento da pintura.

Endógena					
G	U	T	PONTOS		
1	2	1	2		
RISCO					
Mínimo					
CAUSA POSSÍVEL					
Umidade					
ANOMALIA					LOCAL
Descascamento da pintura da parede					Parede da sala próxima ao jardim de inverno
MEDIDA SANEADORA					
Repintura da parede

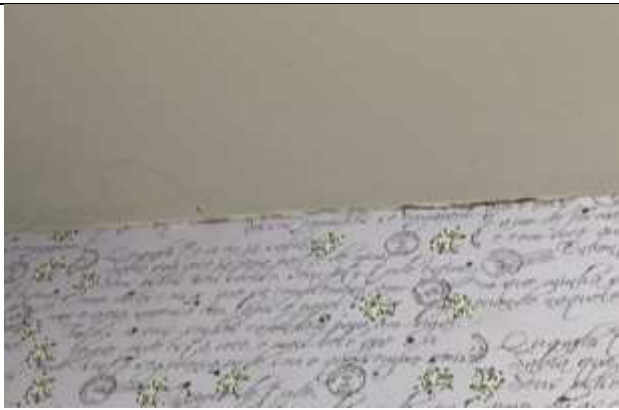
ORIGEM				FIGURA 12	
Endógena

Quadro 18- Teto da suíte 1.

G	U	T	PONTOS		
3	2	4	24		
RISCO					
Médio					
CAUSA POSSÍVEL					
Dilatação diferencial dos materiais					
ANOMALIA					LOCAL
Fissura longitudinal no encontro entre a parede e o forro					Suíte 1
MEDIDA SANEADORA					
Preencher as fissuras com massa e observar se haverá abertura das destas novamente, e caso ocorra, deverá haver maiores investigações das causas

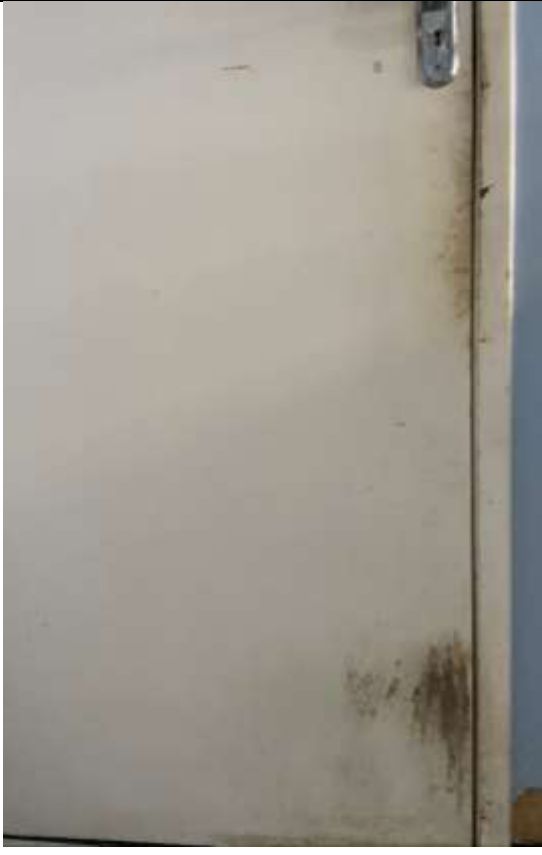
ORIGEM				FIGURA 13

Quadro 19- Porta do quarto da suíte 2.

Exógena					
G	U	T	PONTOS		
1	2	1	2		
RISCO					
Mínimo					
CAUSA POSSÍVEL					
Mau uso					
ANOMALIA					LOCAL
Manchas escuras na porta					Porta da Suíte 2
MEDIDA SANEADORA					
Pintura

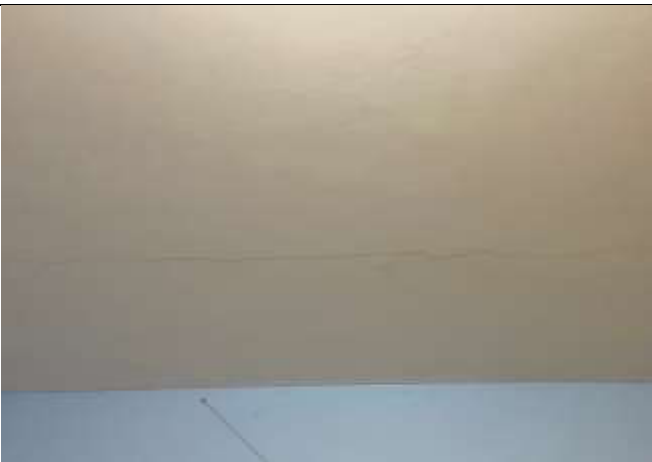
ORIGEM				FIGURA 14
Endógena

Quadro 20- Teto da suíte 2.

G	U	T	PONTOS	
3	2	3	18	
RISCO				
Médio				
CAUSA POSSÍVEL				
Dilatação diferencial do material				
ANOMALIA				LOCAL
Fissuras longitudinais no forro				Teto da suíte 2
MEDIDA SANEADORA				
Preencher as fissuras com massa e observar se haverá abertura das destas novamente, e caso ocorra, deverá haver maiores investigações das causas

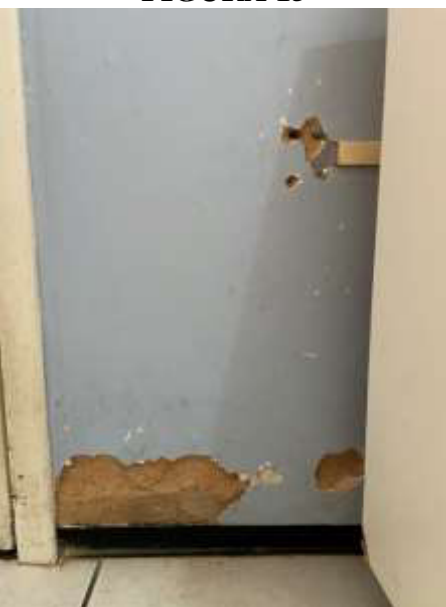
ORIGEM				FIGURA 15
Exógena

Quadro 21 - Parede da suíte 2.

G	U	T	PONTOS	
1	2	1	2	
RISCO				
Mínimo				
CAUSA POSSÍVEL				
Mau uso				
ANOMALIA				LOCAL
Desprendimento de camadas do revestimento				Suíte 2
MEDIDA SANEADORA				
Aplicação de camadas de preparo e a pintura
