**UNIVERSIDADE FEDERAL DO CEARÁ**  
**CENTRO DE TECNOLOGIA**  
**DEPARTAMENTO DE ENGENHARIA METALÚRGICA E DE MATERIAIS**  
**CURSO DE ENGENHARIA METALÚRGICA**

**ANÁLISE DE FALHAS DE TUBOS DE UMA CALDEIRA AQUATUBULAR**

Trabalho de Conclusão de Curso apresentado ao Departamento de Engenharia Metalúrgica e de Materiais da Universidade Federal do Ceará, como requisito parcial à obtenção do título de Bacharel em Engenharia Metalúrgica.

Aprovada em: 14/07/2022.

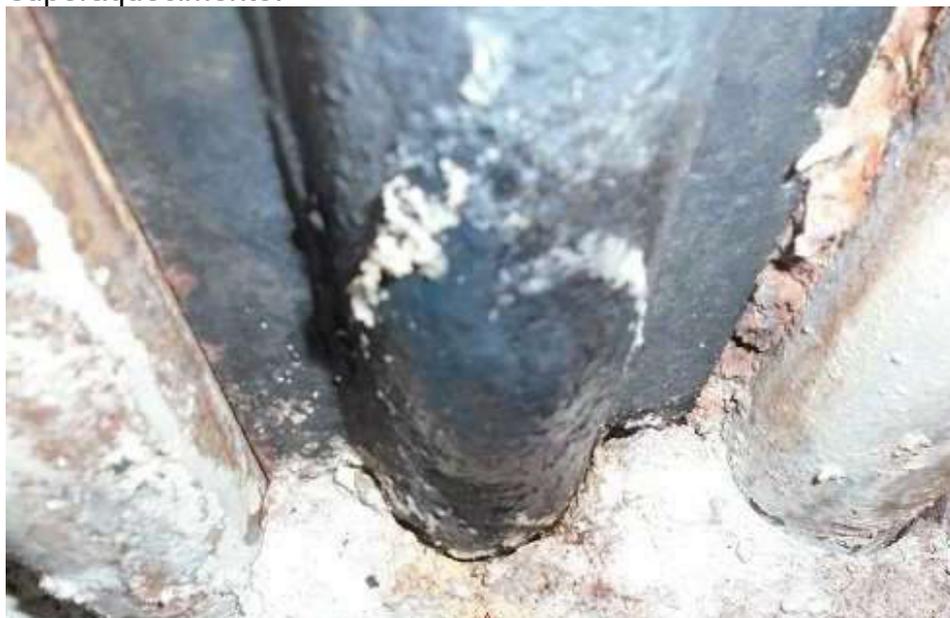
Figura 7 - Tubo de caldeira exibindo formação tipo “laranja” devido superaquecimento.

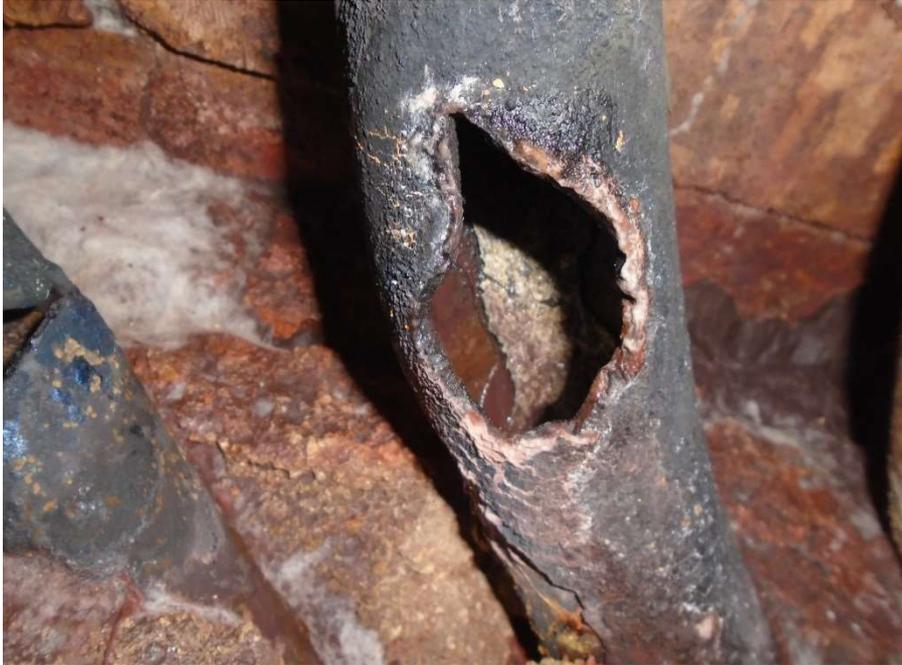
Os tubos avariados apresentam características típicas de danos causados por temperaturas elevadas, ainda que sejam compostos por material apropriado para uso em equipamentos de troca térmica, o que indica condições mais críticas que as permitidas em projeto. O estufamento localizado (formação de laranja) com consequente redução da espessura encontrado em diversos tubos da caldeira em estudo, inclusive nos trechos com fratura, é um indicativo de ocorrência do fenômeno da fluência (INSTITUTO BRASILEIRO DE PETRÓLEO E GÁS, 2020), no qual o material deforma plasticamente abaixo do seu limite de escoamento. As figuras 13, 14 e 15 mostram tubos da fornalha com formação de laranja

Figura 13 - Tubo da parede norte com formação de laranja e consequente fratura, com camada de óxido externamente.

Como sugestão para mitigação do problema, deve-se retirar as incrustações internas através da técnica de hidrojateamento, que consiste num jato de água com elevadas pressões que limpa e desobstrui as tubulações, de modo a possibilitar uma troca térmica eficiente entre os gases e a água, possibilitando reduzir o aporte de calor e conseqüentemente o tamanho da chama. O hidrojateamento deve ser realizado em todos os tubos, com remoção total dos depósitos, o que pode ser aferido através da técnica de videoscopia industrial, que consiste no uso de uma sonda com microcâmera que é inserida no interior dos tubos, fornecendo imagens de forma rápida e precisa.

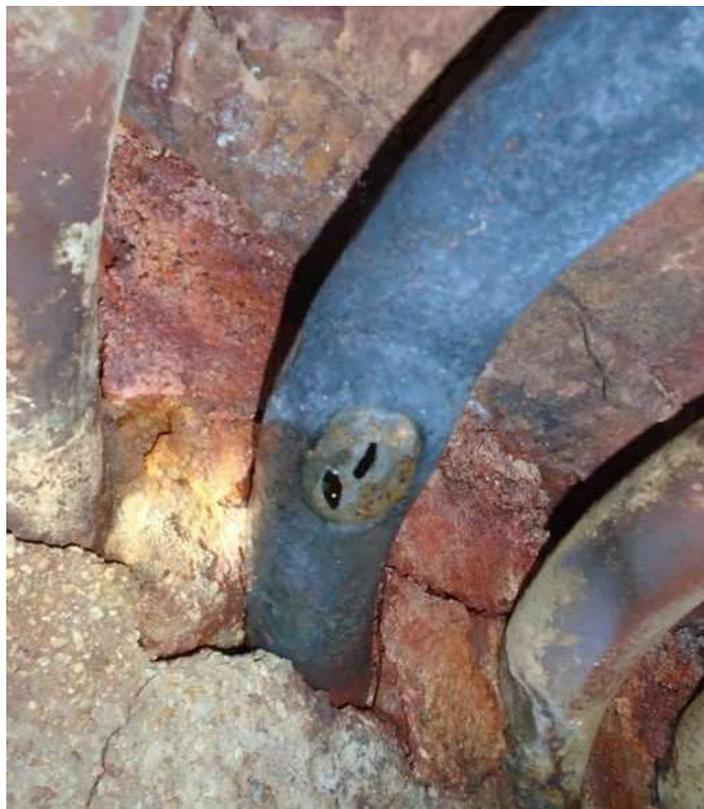
Figura 14 – Falha em tubo da parede norte com formação de laranja e camada superficial de óxido.

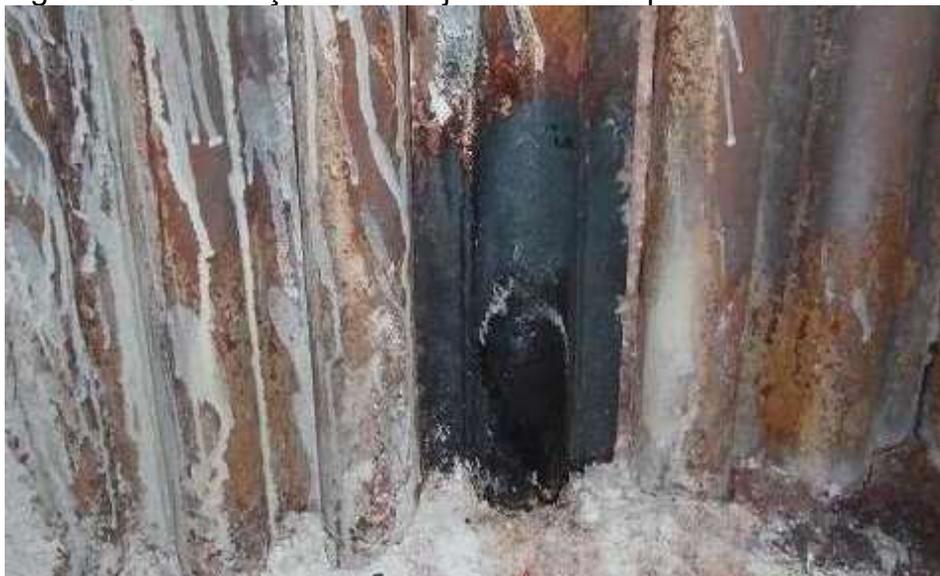
Figura 15 - Formação de laranja em tubo da parede oeste.

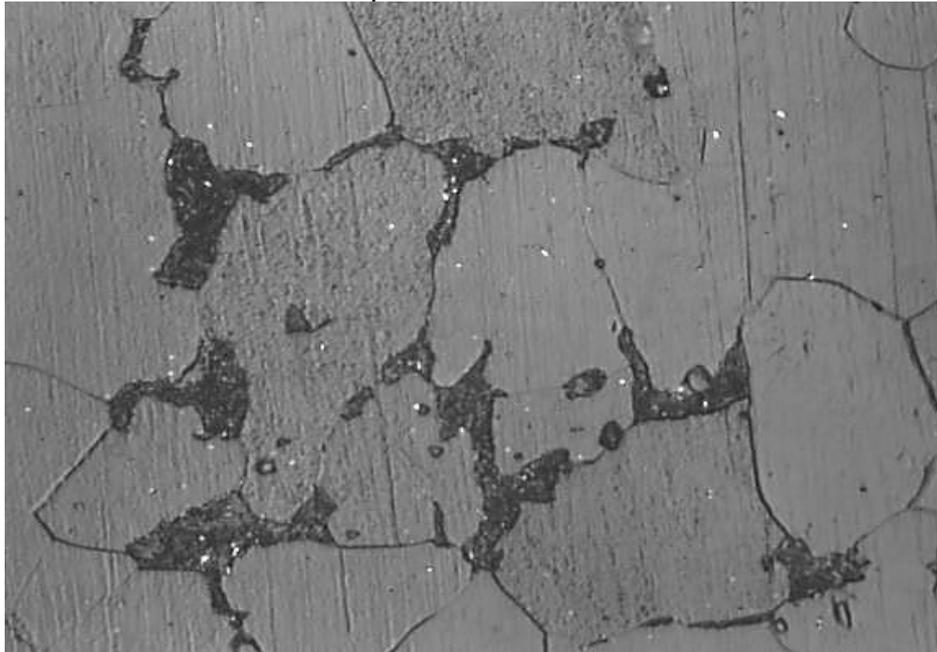
Figura 17 – Microestrutura composta por matriz ferrítica e perlita lamelar com presença de esferoidização. Dureza média: 111 HB. Aumento: 800x. Tubo da parede norte, 800 mm de altura.

Conforme mostrado nas Figuras 17, 18, 19, 20 e 21, alguns tubos da caldeira encontram-se esferoidizados, sobretudo os localizados no lado oposto ao do queimador. Foram encontrados valores de dureza inferiores nas regiões esferoidizadas (entre 106 HB e 125 HB), em relação à região não esferoidizada (131 HB) amostrada no presente trabalho. Segundo *American Petroleum Institute* (2020), a esferoidização pode causar redução da resistência à tração, conseqüentemente, poderá causar redução da dureza, fato que corrobora com os resultados encontrados. Não foram encontrados tubos com grafitização caracterizada em metalografia no histórico do equipamento.

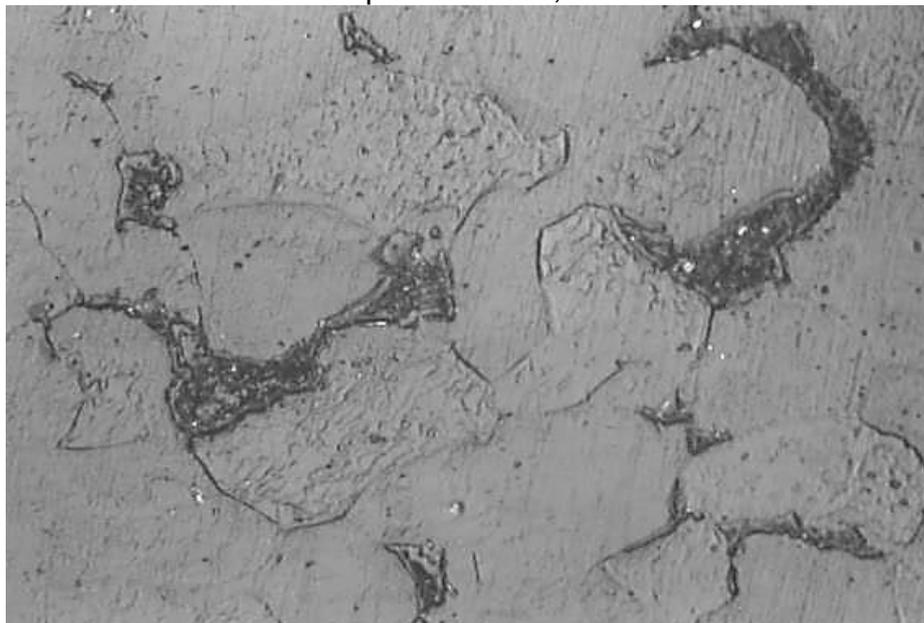
Figura 18 – Microestrutura composta por matriz ferrítica e perlita lamelar com presença de esferoidização. Dureza média: 106 HB. Aumento: 800x. Tubo da parede oeste, 1100 mm de altura.

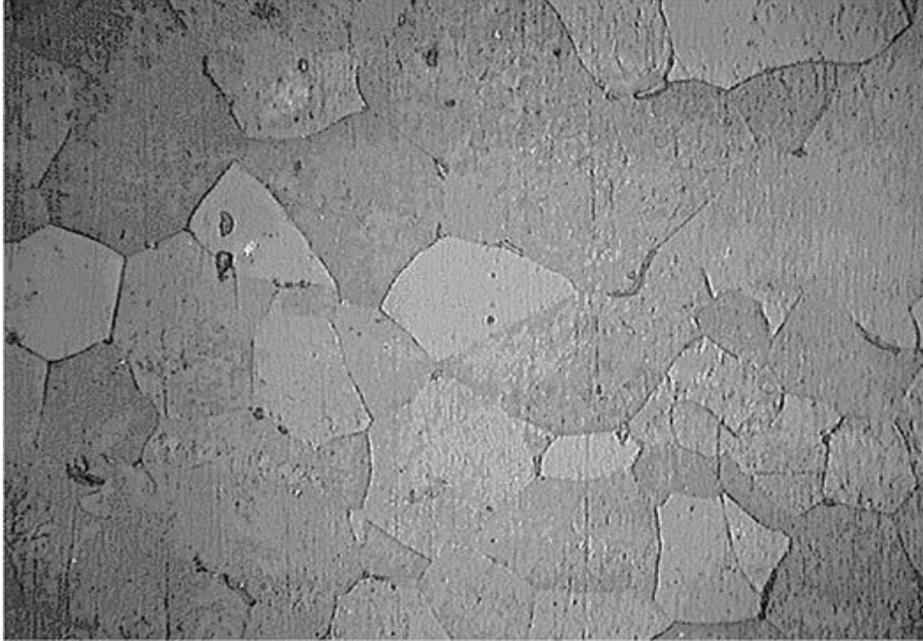
Figura 19 – Microestrutura composta por matriz ferrítica com cementita totalmente coalescida, onde os carbonetos encontram-se dispersos, sem traços das áreas originais perlíticas. Dureza média: 108 HB. Aumento: 400x. Tubo da parede norte, 1200 mm de altura.

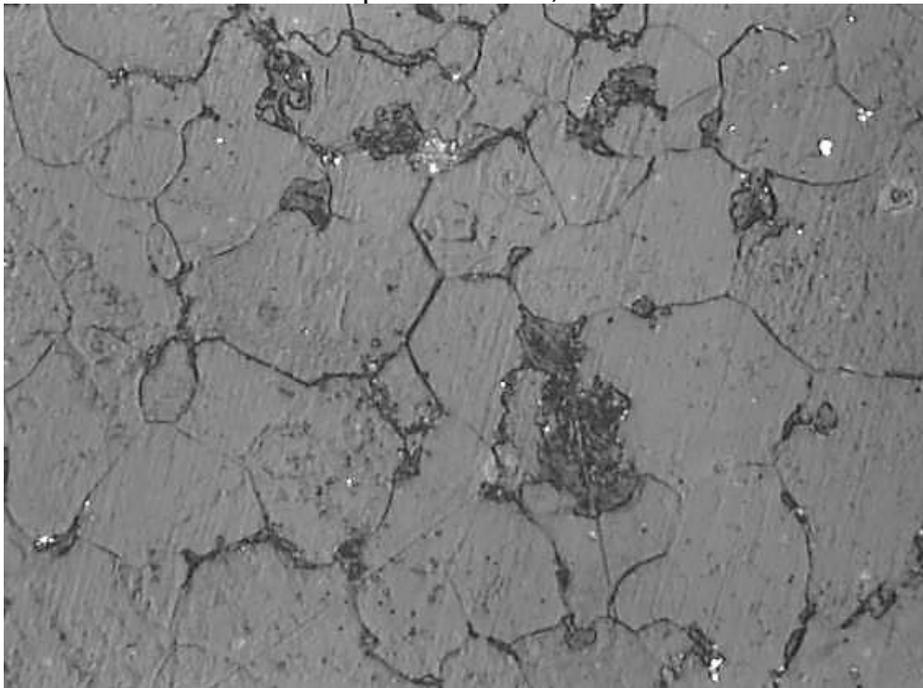
Figura 20 – Microestrutura composta por matriz ferrítica e perlita lamelar com presença de esferoidização. Dureza média: 125 HB. Aumento: 800x. Tubo da parede oeste, 900 mm de altura.

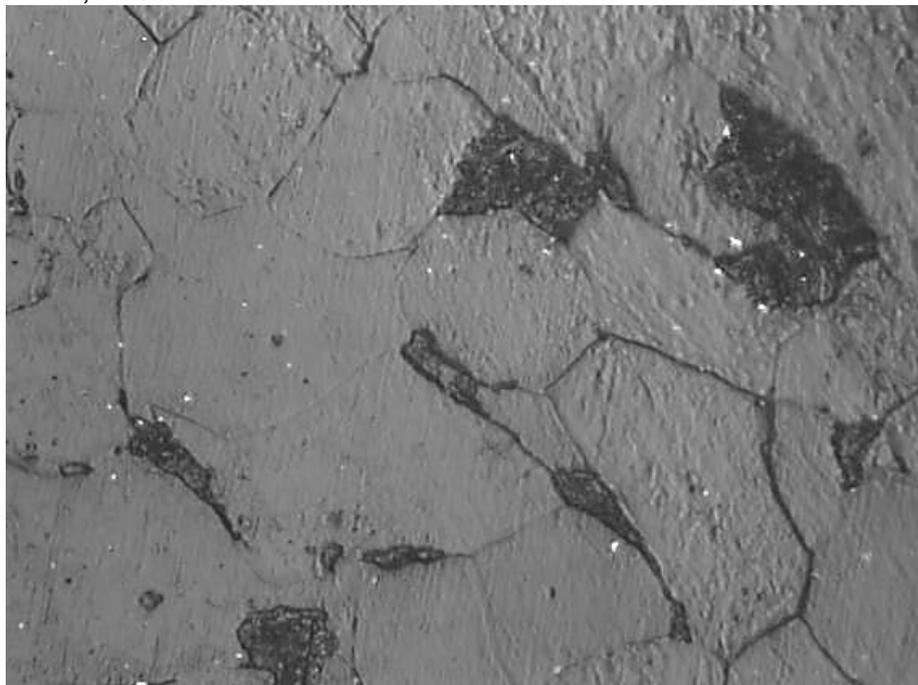
Figura 21 – Microestrutura composta por matriz ferrítica e perlita lamelar. Dureza média: 131 HB. Aumento: 800x. Tubo da parede oeste, 1100 mm de altura.

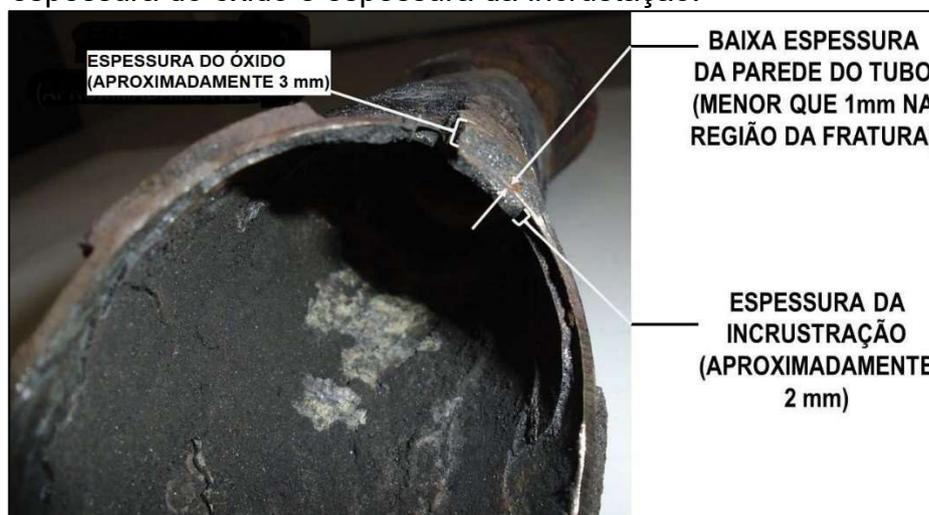
Nos tubos da caldeira em estudo que sofreram fratura, foi verificado que as superfícies voltadas para as chamas do queimador apresentam maior espessura de camada de óxido frágil e menor espessura de metal, conforme Figuras 22 e 23, indicando que a fragilização decorrente da oxidação severa favoreceu o processo de ruptura, em combinação com a fluência. De modo conjunto, a esferoidização contribuiu para a fratura por fluência do tubo, tendo em vista que diminuiu a resistência do material, podendo causar falhas se combinadas com outros mecanismos de danos. (AMERICAN PETROLEUM INSTITUTE, 2020).

Figura 22 – Tubo rompido mostrando baixa espessura na parede, espessura do óxido e espessura da incrustação.

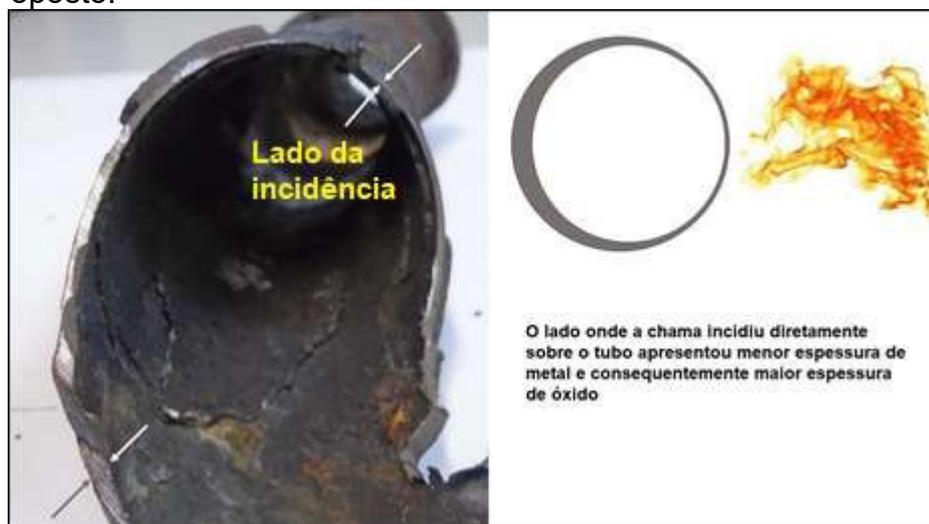
Figura 23 – Seta mostrando menor espessura da parede do tubo no lado da incidência de chamas, em comparação com o lado oposto.

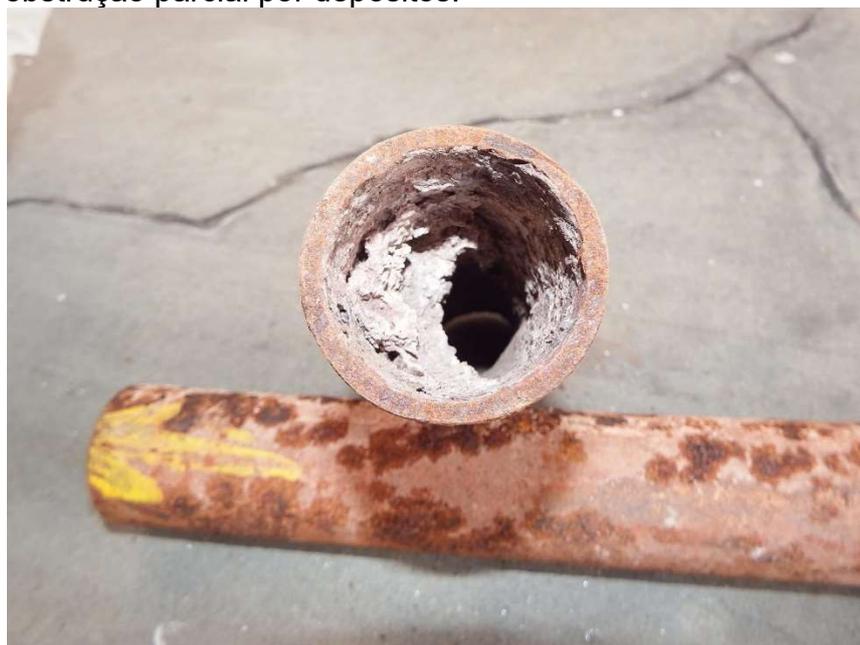
As incrustações foram observadas em diversos tubos da caldeira em estudo, através de inspeção visual no interior dos tubulões. Nos tubos que apresentaram falhas, maiores volumes de depósitos foram encontrados, inclusive com obstrução total de fluxo em alguns casos, conforme Figuras 24 e 25.

Figura 24 – Seção transversal de tubo com falha mostrando obstrução parcial por depósitos.

As incrustações servem como isolante térmico, reduzindo a troca de calor entre as paredes do tubo e a água. De acordo com Altafini (2002), a condutividade térmica de uma incrustação pode ser 45 vezes menor que a do aço carbono. As obstruções parciais e totais agravam o problema, reduzindo ainda mais as trocas térmicas dos componentes. Com isso, os tubos sofrem superaquecimento, resultando nos danos encontrados: esferoidização, oxidação em elevadas temperaturas e fluência.

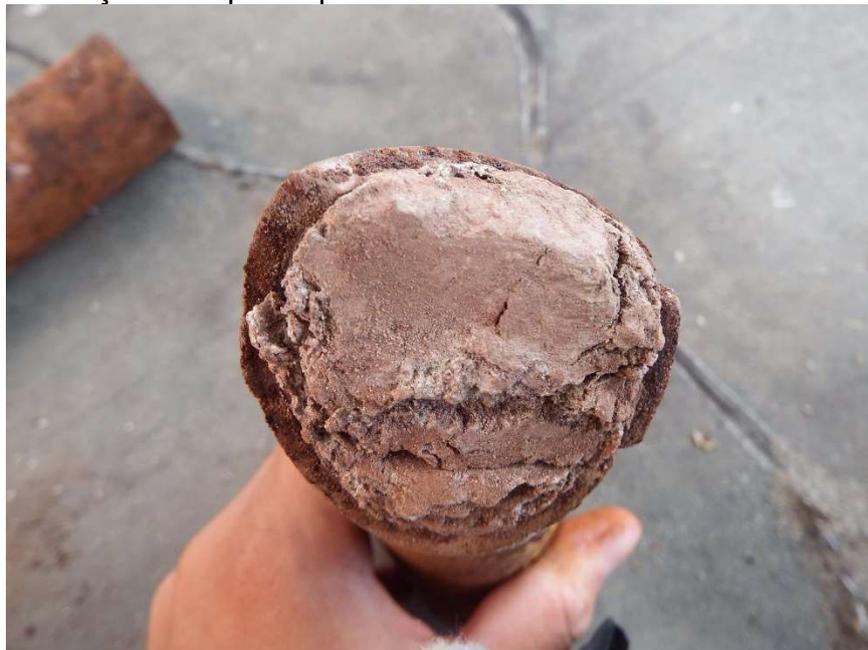
Figura 25 – Seção transversal de tubo com falha mostrando obstrução total por depósitos.

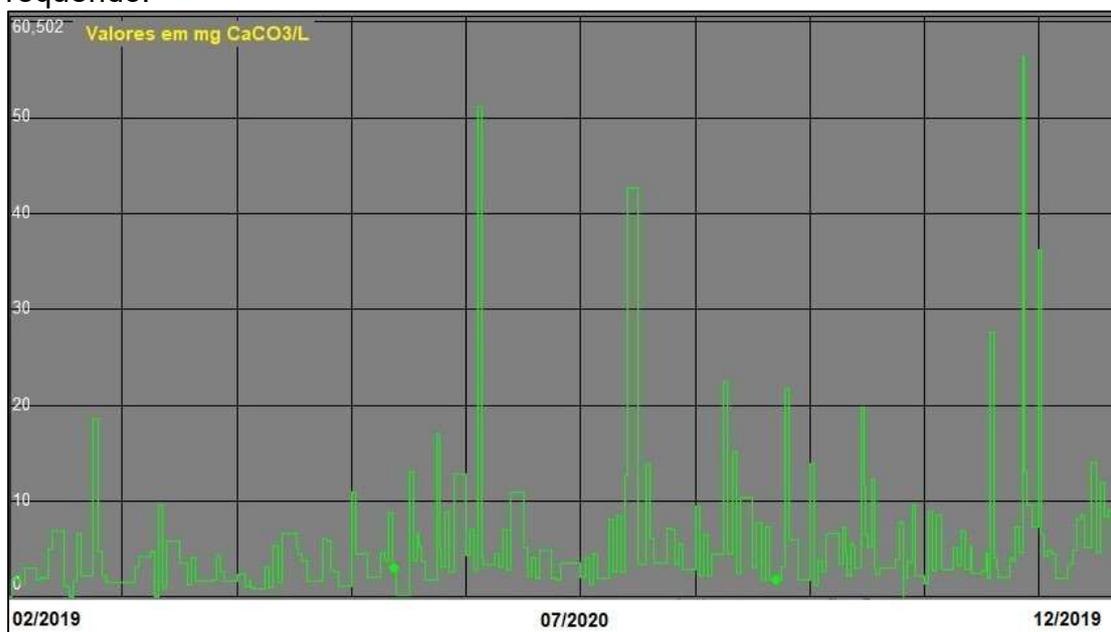
Figura 27 – Gráfico da dureza (em  $\text{mg CaCO}_3/\text{L}$ ) da água da caldeira em estudo, mostrando que os valores de forma geral estão acima do limite requerido.

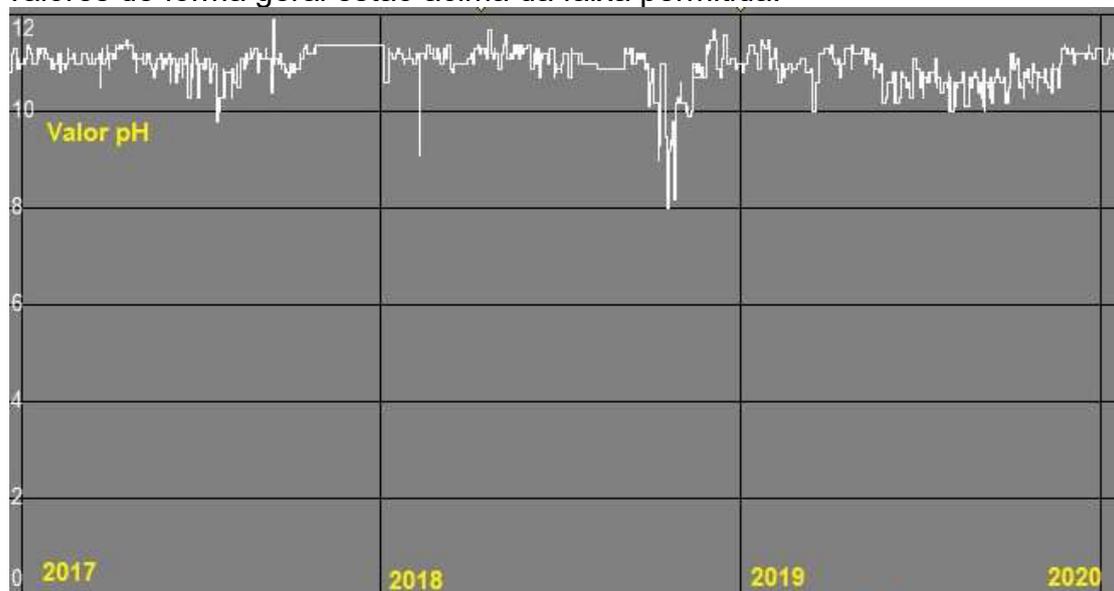
Figura 29 – Gráfico do pH da água da caldeira em estudo, mostrando que os valores de forma geral estão acima da faixa permitida.

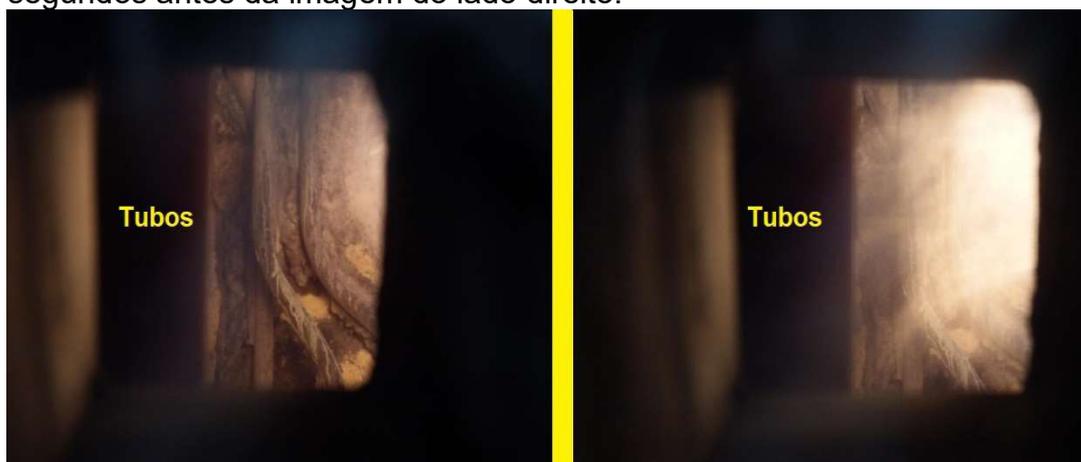
A Figura 31 mostra duas imagens de um mesmo visor da fornalha, expondo a incidência de chamas sobre os tubos mesmo com a produção de vapor limitada e as novas lanças instaladas. O intervalo de tempo entre captura das imagens foi de poucos segundos, indicando que a incidência ocorre de forma intermitente.

Figura 31 – Visor da fornalha mostrando incidência de chamas nos tubos de forma intermitente, onde a imagem do lado esquerdo foi obtida poucos segundos antes da imagem do lado direito.

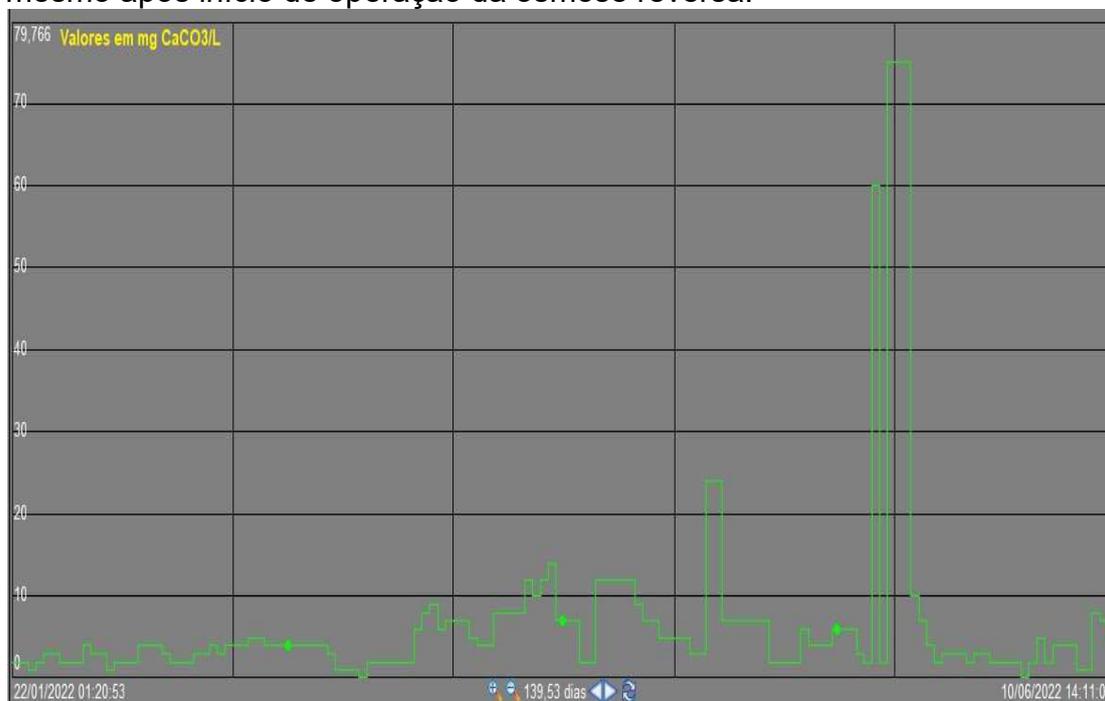
Figura 32 - Gráfico da dureza (em mg CaCO<sub>3</sub>/L) da água da caldeira em estudo, mostrando que os valores se tornaram inadequados ao longo do tempo, mesmo após início de operação da osmose reversa.

Portanto, em relação aos métodos de tratamento externo, tanto o abrandamento quanto a osmose reversa não se mostraram eficazes na remoção total da dureza da água utilizada, quando utilizados de forma isolada. De acordo com Gouvea *et al.* (2012), o sistema de tratamento por osmose reversa deve ser alimentado por água de qualidade, caso contrário, ao longo da operação haverá uma inevitável obstrução das membranas filtrantes. Conforme mostrado na Tabela 5, a água obtida para uso na caldeira em estudo é dura, conseqüentemente é inapropriada para uso na osmose reversa sem um pré-tratamento, o que justifica a perda de eficiência verificada ao longo do tempo.
