**UNIVERSIDADE FEDERAL DO CEARÁ**  
**CENTRO DE TECNOLOGIA**  
**CURSO DE ENGENHARIA CIVIL**

**INSPEÇÃO PREDIAL: ESTUDO DE CASO DA CASA DE CULTURA  
PORTUGUESA DA UNIVERSIDADE FEDERAL DO CEARÁ**

Projeto de Graduação apresentado ao  
Curso de Engenharia Civil da  
Universidade Federal do Ceará, como  
requisito parcial à obtenção do título de  
Engenheiro Civil.

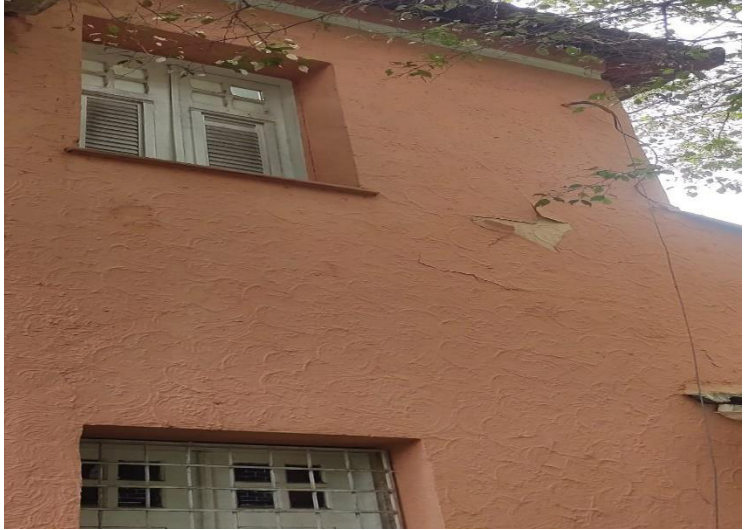
| <b>ORIGEM</b> | | | | Figura 7 - Desplacamento de pintura na Área externa | |

| Endógena | | | | | |
| <b>G</b> | <b>U</b> | <b>T</b> | <b>PONTOS</b> | | |
| 3 | 3 | 4 | 36 | | |

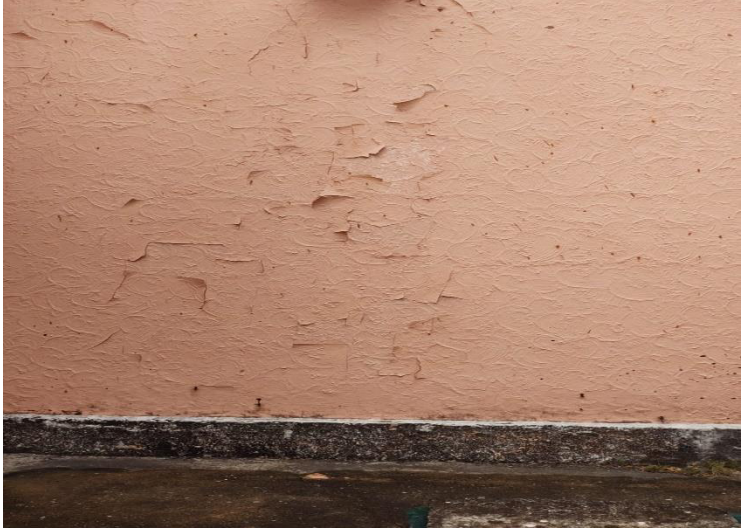
| <p>Falta de manutenção e má impermeabilização da parede</p> | |
| <p>Deslocamento da pintura da parede por infiltração</p> | <p><b>LOCAL:</b> Área Externa</p> |

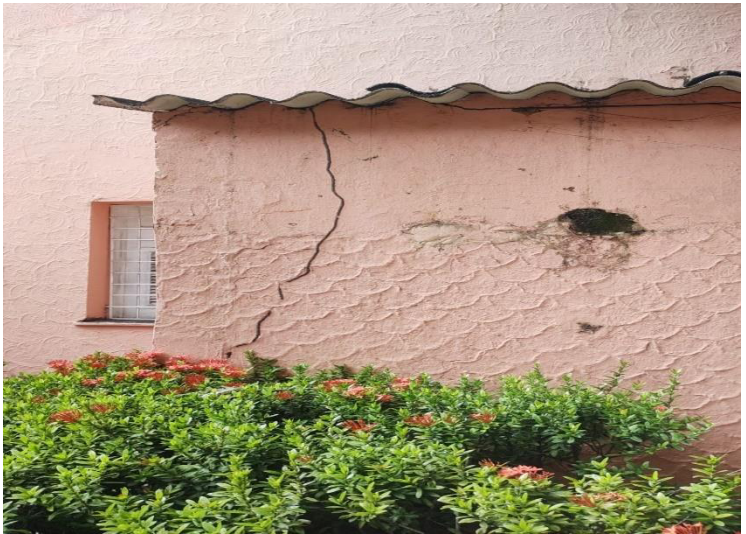
| <p><b>ORIGEM</b></p> | | | | <p>Figura 9 - Presença de cupim nas paredes da Área externa</p> |

| <p>Natural</p> | | | | |
| <p>3</p> | <p>4</p> | <p>4</p> | <p>48</p> | |

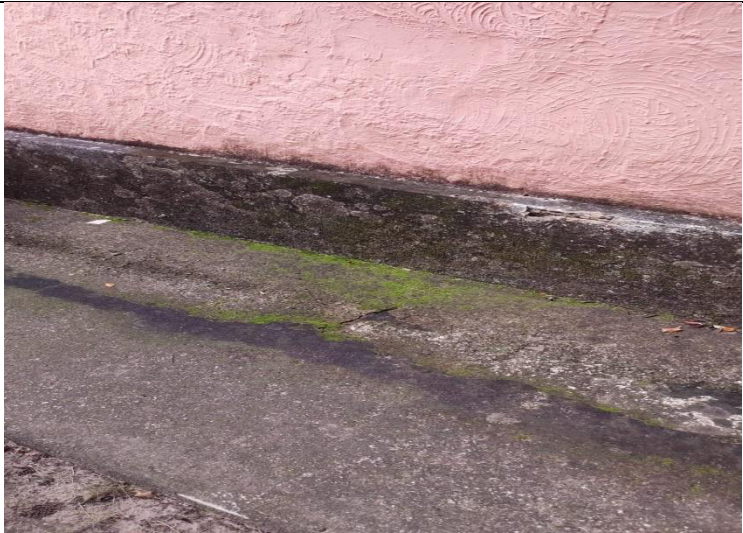
| <b>ORIGEM</b> | | | | Figura 10 - Presença de lodo no piso do corredor da Área externa |

| Natural | | | | |
| 3 | 4 | 4 | 48 | |

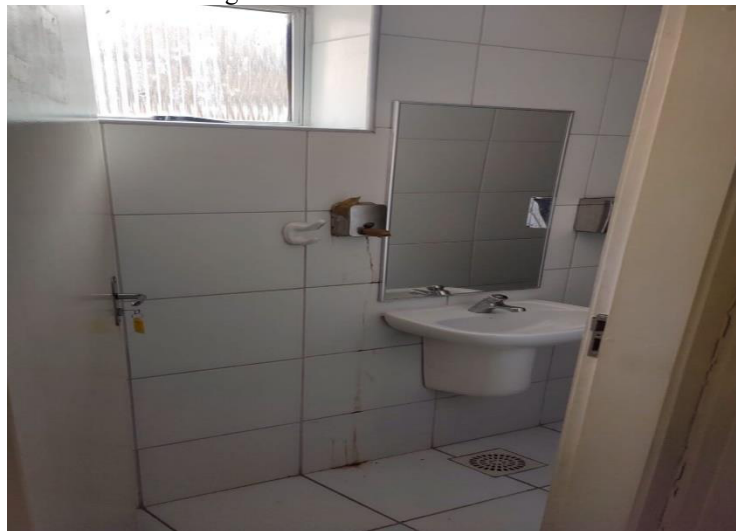
Figura 13 - Banheiro feminino 1

O banheiro da Figura 13 localiza-se no térreo e voltou ao pleno funcionamento 15 dias antes da visita técnica em função de problemas na janela. Não foram identificadas falhas ou anomalias. No ambiente, identificou-se zonas de sujeira no acabamento cerâmico e ausência de tomadas.

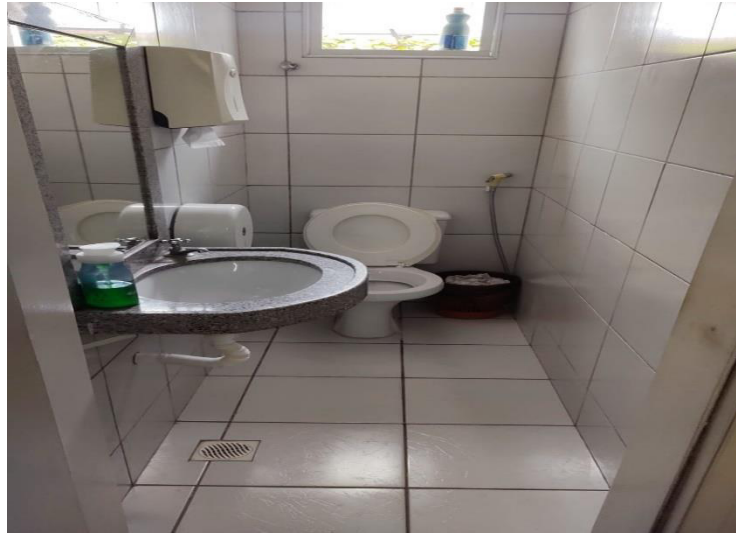
Figura 14 - Banheiro feminino 2

O banheiro da Figura XX localiza-se no 1º andar. Não foram identificadas falhas ou anomalias. No local, identificou-se ausência de tomadas.

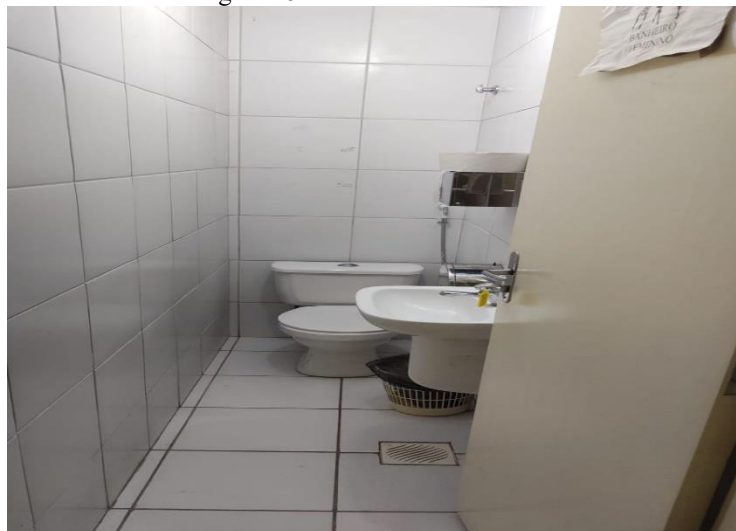
Figura 15 - Banheiro masculino 1

O banheiro da Figura 15 localiza-se no térreo ao lado do banheiro Feminino. Não foram identificadas falhas ou anomalias. Porém, evidenciou-se a ausência de tomadas.

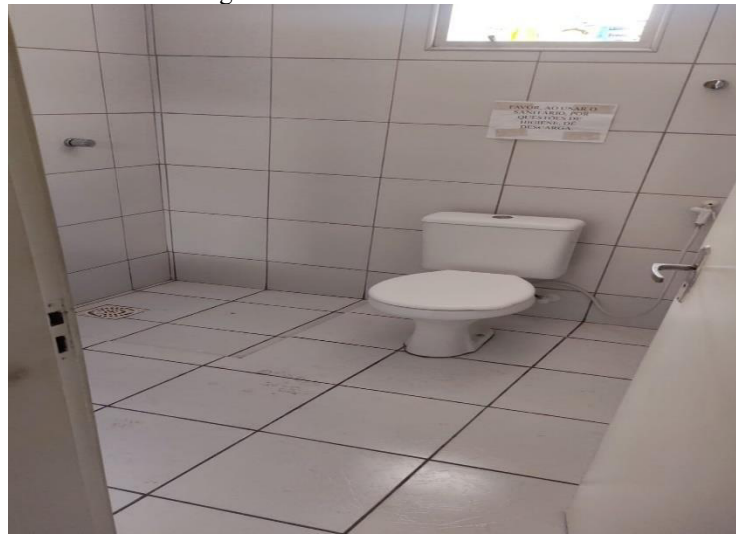
Figura 16 - Banheiro masculino 2

O banheiro da Figura 16 localiza-se no 1º andar e é o único da edificação que dispõe de chuveiro. Por esse motivo, é o mais utilizado por pessoas que precisam passar um período de tempo maior no prédio para desempenhar suas atividades. No ambiente, identificou-se, além do problema descrito na Figura 16, ausência de tomadas.

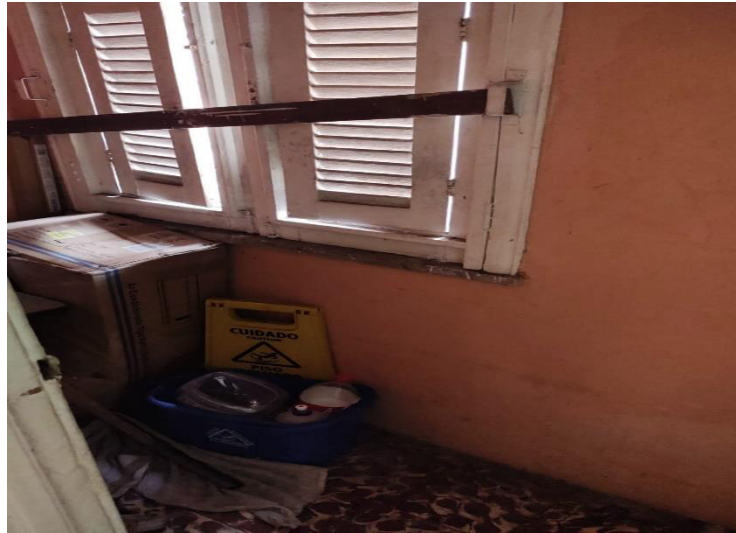
Figura 19 - Dispensa

A dispensa, alocada no térreo, é utilizada para depósito de produtos higiênicos e de utensílios que auxiliam nas atividades de limpeza de todo o prédio. Na figura XX, evidencia-se a necessidade de retoque na pintura. Além disso outros problemas podem ser listados.

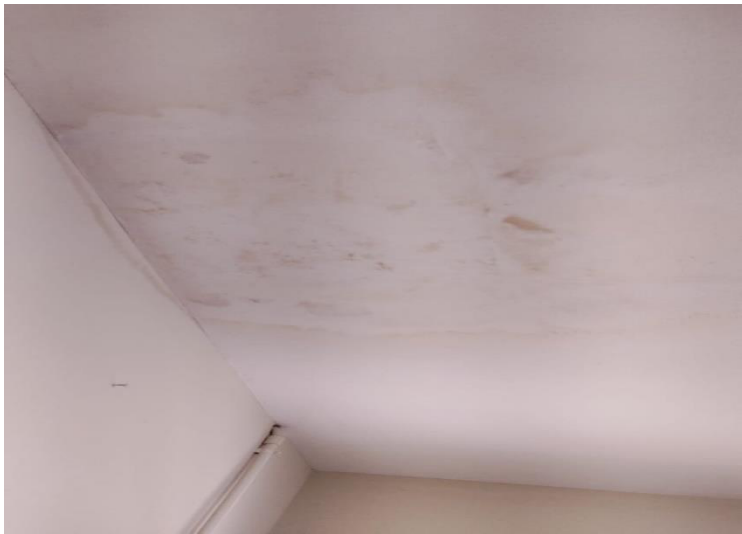
| <b>ORIGEM</b> | | | | Figura 23 - Manchamento da pintura da parede no teto da Sala da Secretaria |

| Endógena | | | | |
| 3 | 3 | 3 | 27 | |

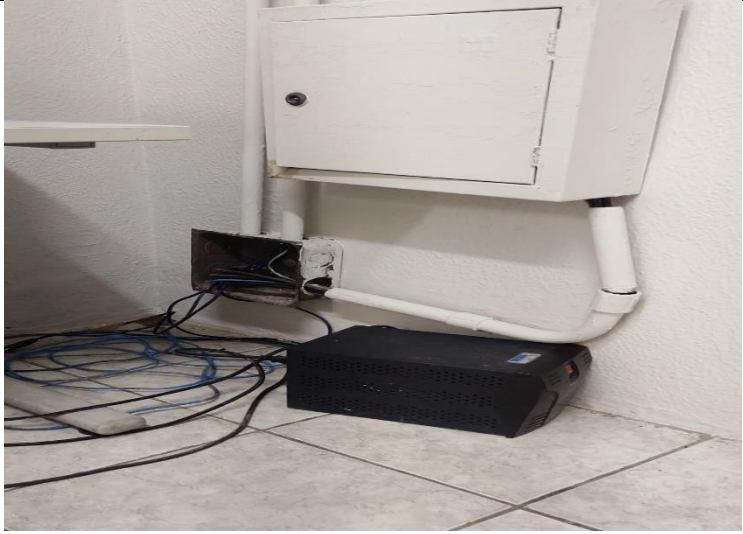
| <b>ORIGEM</b> | | | | Figura 32 - Quadro incompleto da Sala de Aula 1 |

| Endógena | | | | |
| 3 | 3 | 4 | 36 | |

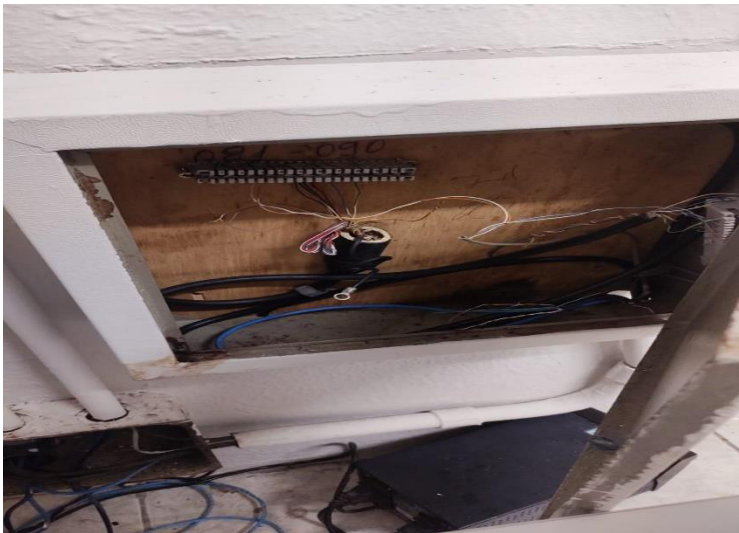
| <b>ORIGEM</b> | | | | Figura 33 - Fiação exposta e quadro incompleto da Sala de Aula 1 |

| Endógena | | | | |
| 3 | 3 | 4 | 36 | |

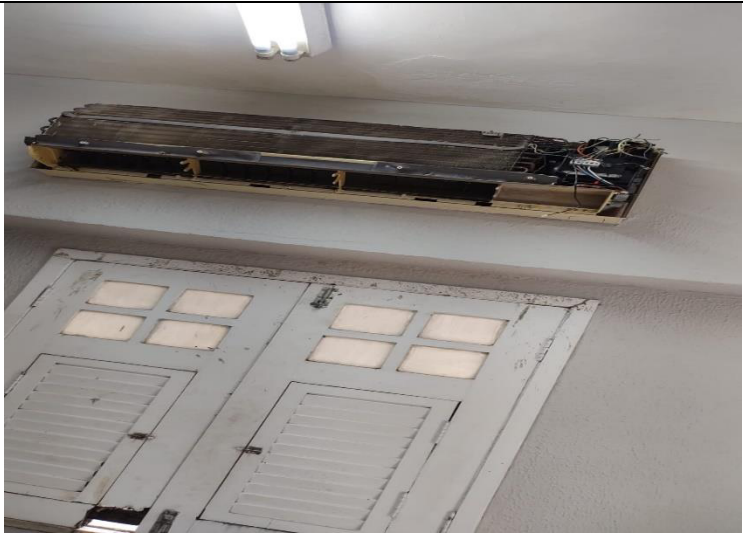
| <b>ORIGEM</b> | | | | Figura 34 - Ar-condicionado sem funcionar Sala de Aula 2 | | | |

| Funcional | | | | | | | |
| 3 | 5 | 1 | 15 | | | | |

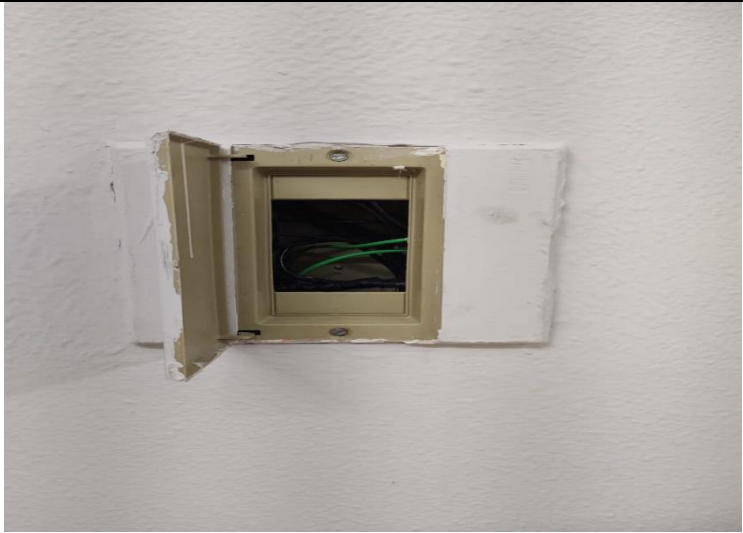
| <b>ORIGEM</b> | | | | Figura 35 - Quadro elétrico incompleto da Sala de Aula 2 |

| Endógena | | | | |
| 3 | 3 | 4 | 36 | |

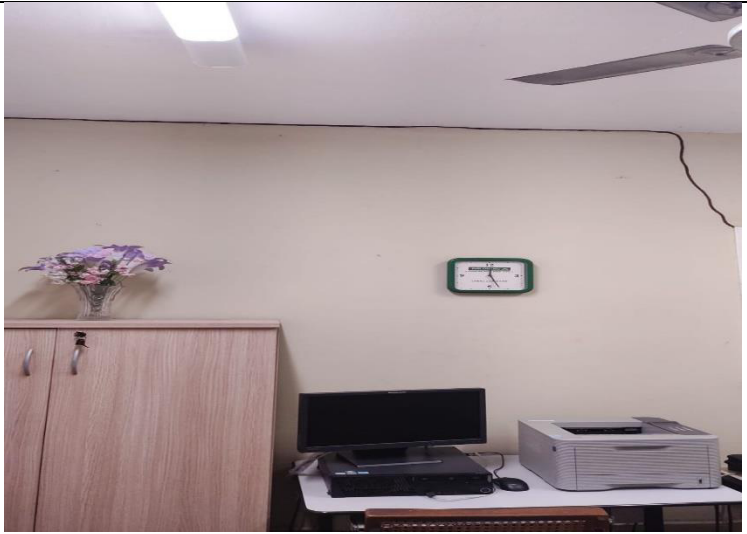
| <b>ORIGEM</b> | Figura 38 - Presença de cupim da Sala dos Professores |

| Natural | | | | |
| 3 | 3 | 4 | 36 | |

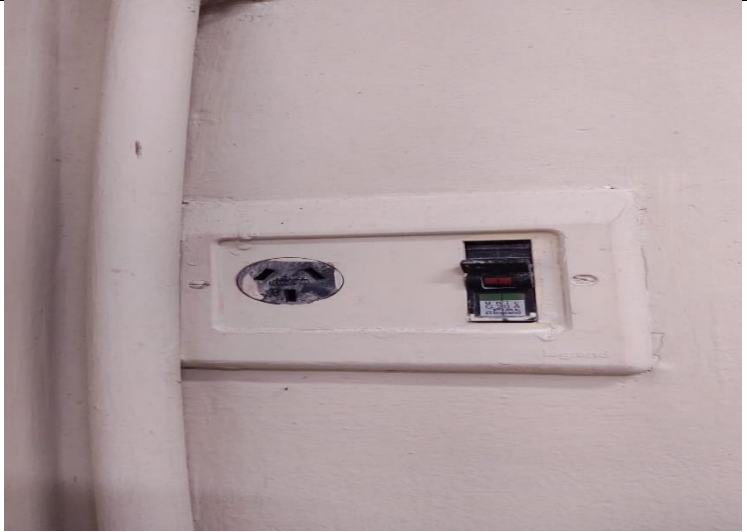
| <b>ORIGEM</b> | | | | Figura 39 - Tomada inconforme com os padrões da ABNT da Sala dos professores |

| Endógena | | | | |
| 4 | 5 | 1 | 20 | |
