# ANÁLISE COMPARATIVA DA AVALIAÇÃO FUNCIONAL DE TRECHO DA BR-116 NO ESTADO DO CEARÁ, APRESENTADO NO XIX CONGRESSO IBERO-LATINO-AMERICANO DO ASFALTO

Túlio Rodrigues Ribeiro<sup>1</sup>, Joyce Pascoal de Oliveira Silva<sup>2</sup>,  
Francisco Heber Lacerda de Oliveira<sup>3</sup>

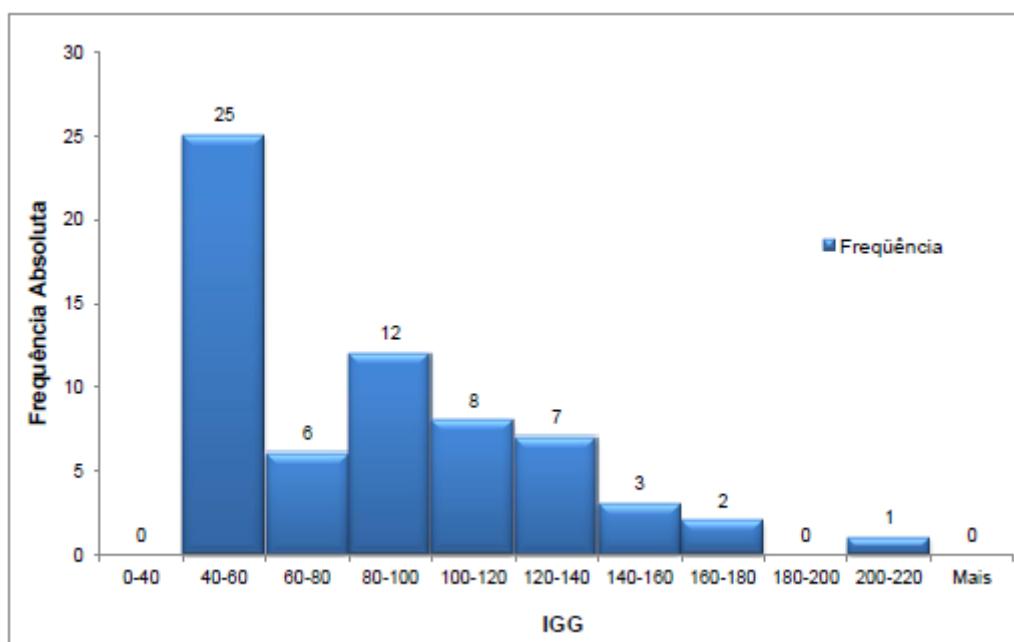
Os resultados obtidos estão resumidos no gráfico da Figura 1, o qual está representado pela frequência dos segmentos com as classes de valores do IGG. Verifica-se que a faixa de IGG entre 40 e 60 (condição Regular) foi a de maior ocorrência.

Figura 1 Número de segmentos por classe de valores do IGG

A partir dos resultados, obteve-se um IGG médio de 86,94 e um desvio padrão de 37,81, o que representa uma condição Ruim de degradação. Através destes valores obteve-se um coeficiente de variação de 43%. Isto representa uma grande dispersão dos valores em relação à média.

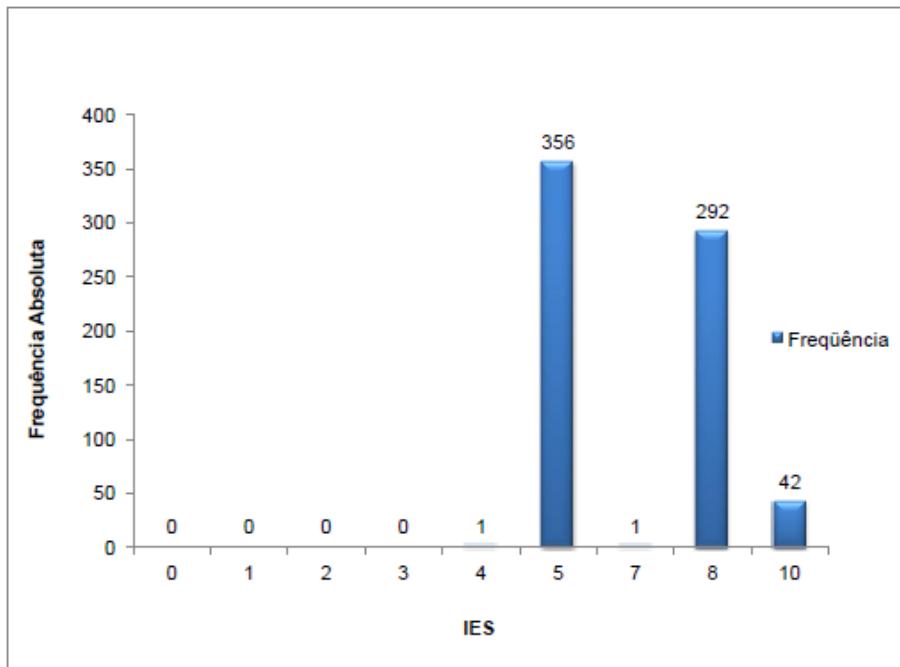
De acordo com o gráfico da Figura 2, o trecho em estudo apresentou um estado ruim ou péssimo ( $\text{IES} \geq 5$ ). Ainda, o levantamento apontou um IGGE médio de 57,94 e um IPCF médio de 1,39, o que equivale a um IES de 5, ou seja, um estado de superfície ruim.

Figura 2 Número de segmentos por valor do IES

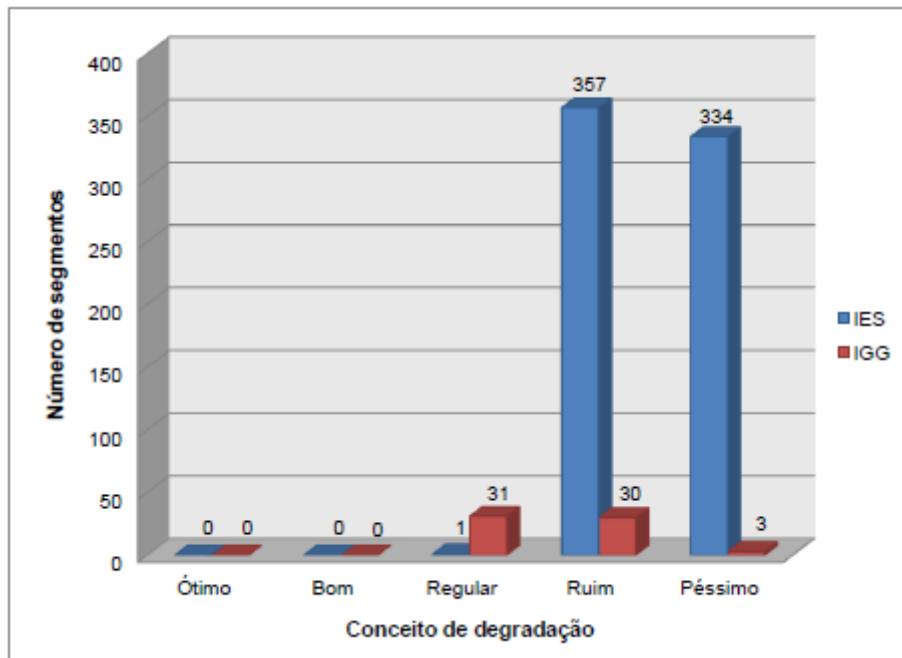
A partir dos parâmetros calculados, foi realizada uma análise comparativa entre as avaliações pelo IGG e pelo IES. Através do gráfico da Figura 3, pode-se perceber que em relação ao IGG o trecho apresentou condição regular em sua maioria. Já se tratando em relação ao IES, o trecho apresentou condição ruim em sua maioria.

Figura 3 Condição do pavimento pelo IES e IGG

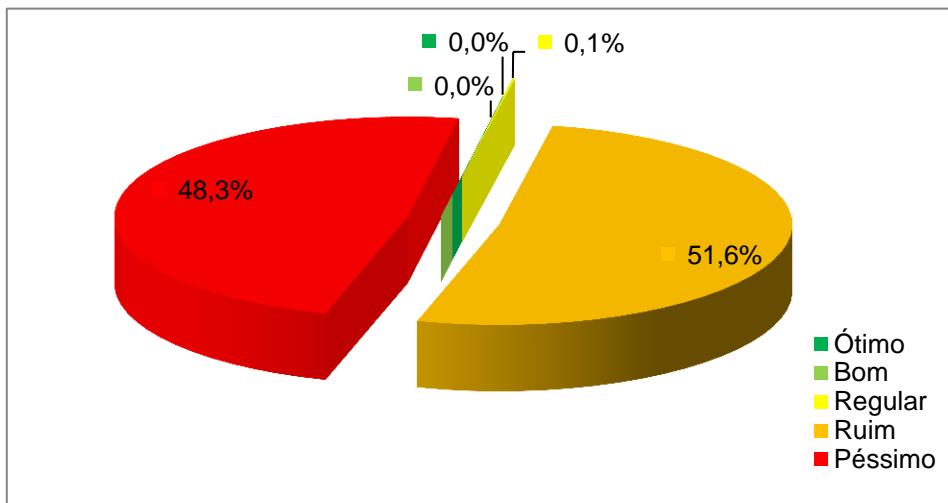
Através do gráfico da Figura 4, pode-se verificar que o IES apresentou um conceito Ruim para 51,6% do trecho, enquanto os 48,3% restantes apresentaram conceito Péssimo. Ainda, apenas 1 segmento (0,1%) apresentou conceito Regular. Os conceitos Ótimo e Bom não foram encontrados em nenhum segmento do trecho analisado neste artigo.

Figura 4 Percentual de condição do pavimento – IES

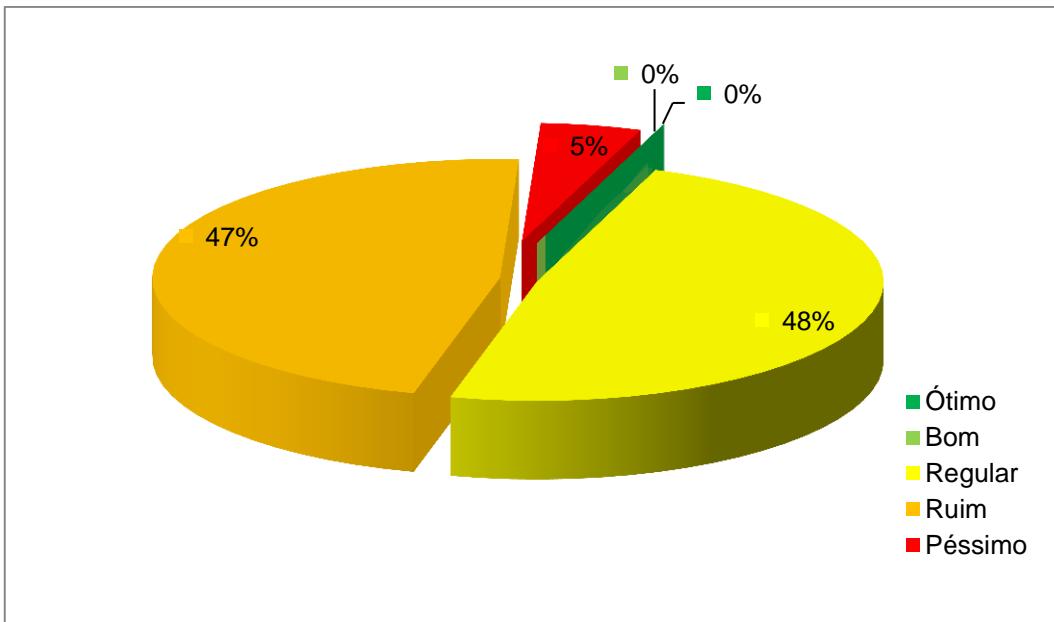
Em relação ao IGG, o pavimento apresentou um conceito péssimo para apenas 5% do trecho. Já os conceitos Ruim e Regular representaram, respectivamente, 47% e 48% do trecho. Os conceitos Ótimo e Bom, assim como para o IES, não foram encontrados em nenhum segmento do trecho.

Figura 5 Percentual de condição do pavimento – IGG
