INSPEÇÃO PREDIAL: ESTUDO DE CASO DO CENTRO DE HUMANIDADES 2 –
BLOCO REITOR ÍCARO DE SOUSA MOREIRA

Monografia apresentada a coordenação do curso de Engenharia Civil da Universidade Federal do Ceará, como requisito parcial para a obtenção do título de Bacharel em Engenharia Civil.

No quarto capítulo é apresentado o levantamento detalhado de informações e danos no bloco da UFC, localizado no campus do Benfica, além do diagnóstico da edificação, análise de riscos e produção do relatório fotográfico. No quinto capítulo são apresentadas as considerações finais do trabalho.

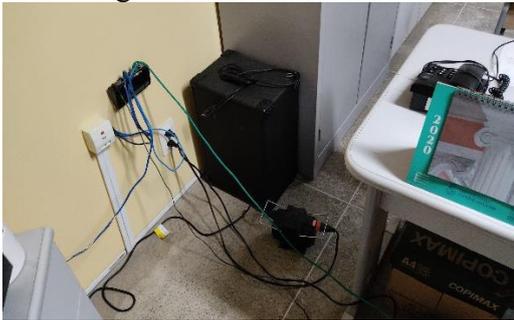
| ORIGEM | | | | FOTO |
|---|---|---|---|---|
| G | U | T | PONTOS | Figura 7 – Excesso de fios |

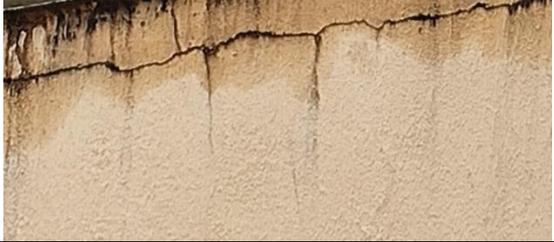
Quadro 21 – Degradação de parte construtiva

| ORIGEM | | | | FOTO |
|---|---|---|---|---|
| G | U | T | PONTOS | Figura 8 – Degradação construtiva |
| Degradação temporal e devido a umidade de parte construtiva | | | | |
| Degradação de parte construtiva | | | | |

A região externa da edificação apresenta diversos pontos com danos estruturais, principalmente devido a ação da natureza que danificou a região externa ao longo do tempo, e aliado a falta de manutenção, pode acarretar no agravamento da anomalia, expondo a armadura futuramente.

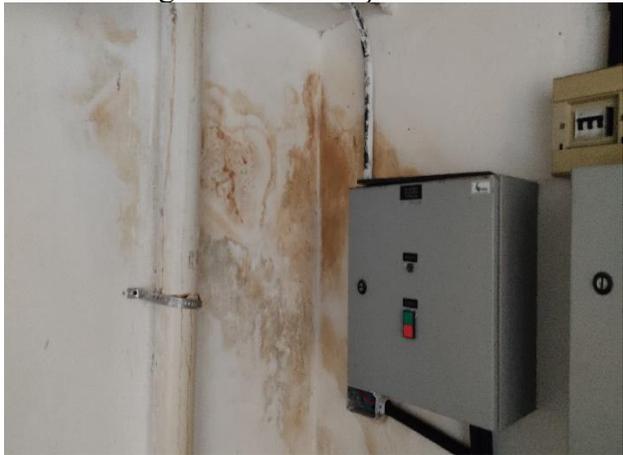
Quadro 22 – Infiltração severa

| ORIGEM | | | | FOTO |
|---|---|---|---|---|
| Endógena | | | | <p>Figura 9 – Infiltração severa</p> |
| Parede com presença de umidade e sujidades devido a infiltração da água, próximo a equipamentos elétricos. | | | | Fonte: Autor (2021) |

A existência de uma infiltração constante na parede danifica consideravelmente o revestimento da mesma, degradando a pintura e introduz sujidades a ela deixando um aspecto incômodo aos usuários, além disso, pela proximidade com equipamentos elétricos, pode trazer severo risco às pessoas que passem pelo local. Além disso, a umidade pode eventualmente atacar o piso, pela proximidade, incorrendo no risco de perda de durabilidade e trincamentos no mesmo.

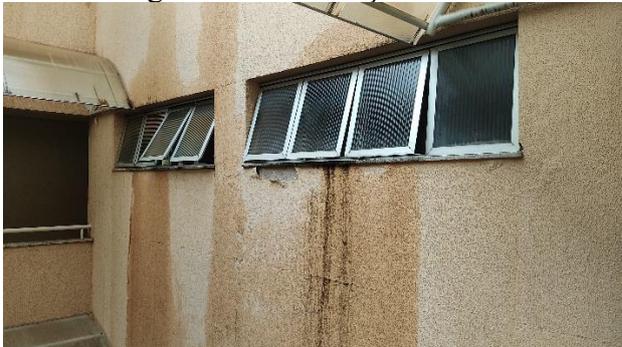
Quadro 23 – Infiltração externa

| ORIGEM | | | | FOTO |
|---|---|---|---|---|
| Endógena | | | | Figura 10 – Infiltração externa |

A região externa apresentou diversos pontos de infiltração de água, devido principalmente aos ar condicionados instalados na parte superior do teto, que geravam zonas úmidas constantes devido a infiltração, frente a um sistema de calha ineficiente. Isso é perigoso ao longo prazo para a alvenaria, principalmente porquê pode afetar a região interna e causa incômodos aos usuários devido a formação de manchas.

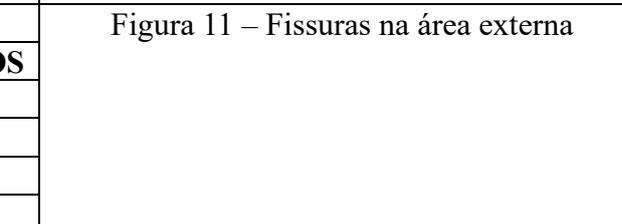
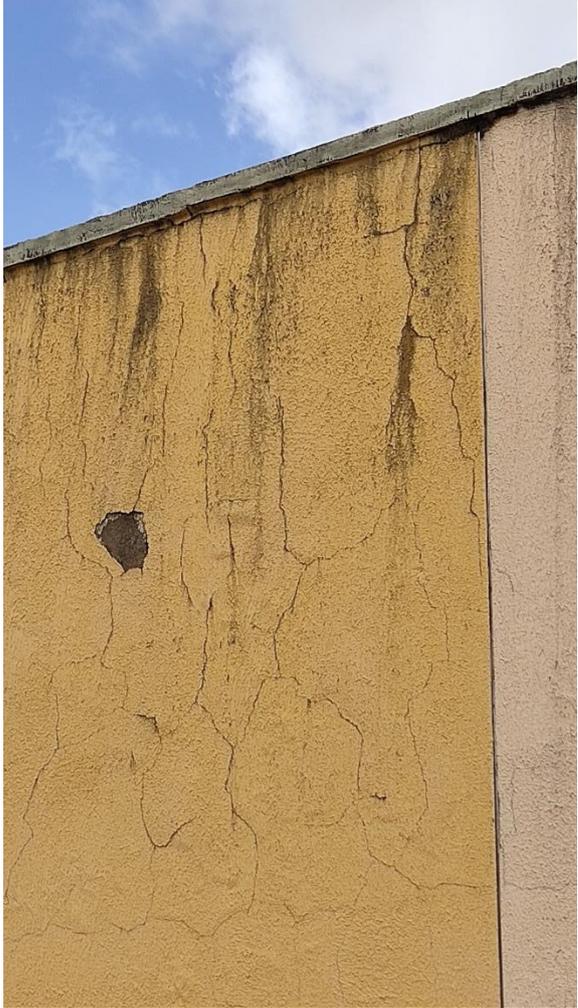
Quadro 24 – Fissuras externas

| ORIGEM | | | | FOTO |
|---|---|---|---|---|
| Endógena | | | | Figura 11 – Fissuras na área externa |

| <p>Ausência de manutenção corretiva; inclinação da laje inadequada, facilitando o acúmulo de água, ocasionando fissura nas paredes; falta de impermeabilização adequada; prováveis erros de projeto e execução.</p> | <p>Fonte: Autor (2021)</p> |
| <p>Fissuras e trincas</p> | <p>Área externa</p> |

| <p>Nos elementos que apresentam fissuras e trincas deve-se retirar todo o revestimento e reboco, analisar se a fissura é superficial (até 25 mm de profundidade ou se atingiu todo o elemento de concreto (maior que 25mm de profundidade).</p> | <p>30 dias</p> |

Deve-se tomar as seguintes providências em cada caso, sendo que para fissuras superficiais: (i) abrir um sulco em formato “V” com 1,5 cm de largura; (ii) preencher com argamassa estrutural rica em polímeros e para fissuras profundas: (i) executar furos de 10mm

de diâmetro ao longo da fissura, distanciados de 15 a 30 cm; (ii) fixar tubo de injeção; (iii) injetar epóxi fluido sob pressão. Nos locais em que houver exposição da armadura, caso percentual de armaduras comprometidas supere 15% da armadura de projeto, deve-se colocar nova armadura. Deve-se fazer a impermeabilização da laje e refazer o reboco. Caso seja verificado o agravamento das patologias, deve-se interditar imediatamente o local.

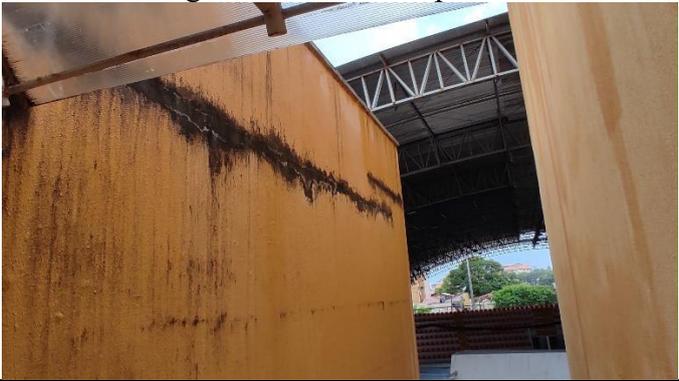
Quadro 25 – Bolores

| ORIGEM | | | | FOTO |
|---|---|---|---|---|
| Endógena | | | | Figura 12 – Bolor na parede |

Bolor em regiões externas é o resultado de um processo de infiltração de água, que gera acúmulos que acabam por propiciar a proliferação de fungos, tal problema foi identificado em alguns pontos da edificação, que, de acordo com os usuários, se torna bastante comum no período de chuvas devido a infiltração de água pela cobertura, portanto é importante a realização de uma obra de impermeabilização na cobertura no intuito de mitigar esses problemas e evitar que continue a ser um problema sazonal recorrente no local.

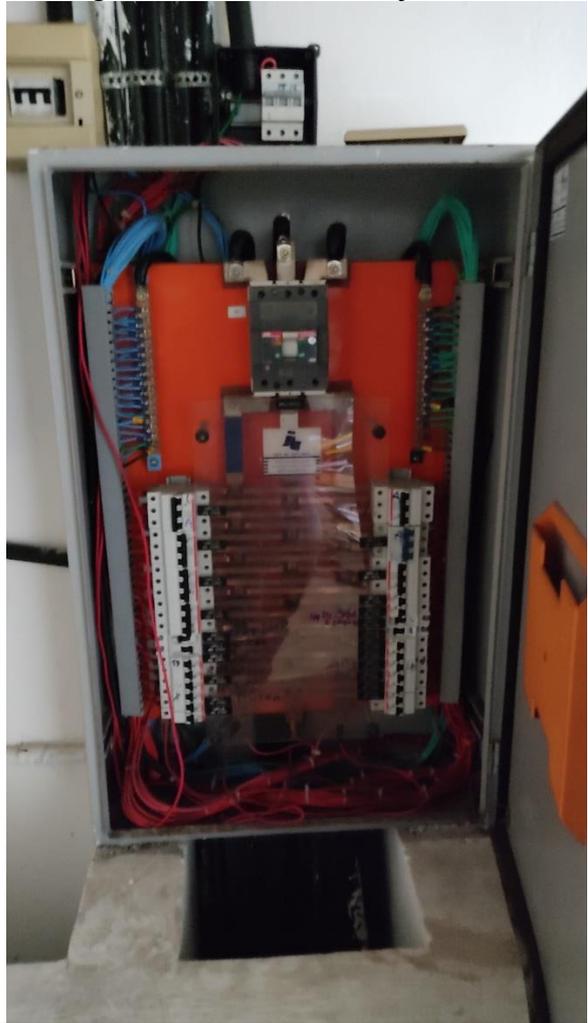
Quadro 26 – Quadro elétrico não-sinalizado

| ORIGEM | | | | FOTO |
|---|---|---|---|---|
| Funcional | | | | Figura 13 – Quadro de disjuntores 1 |

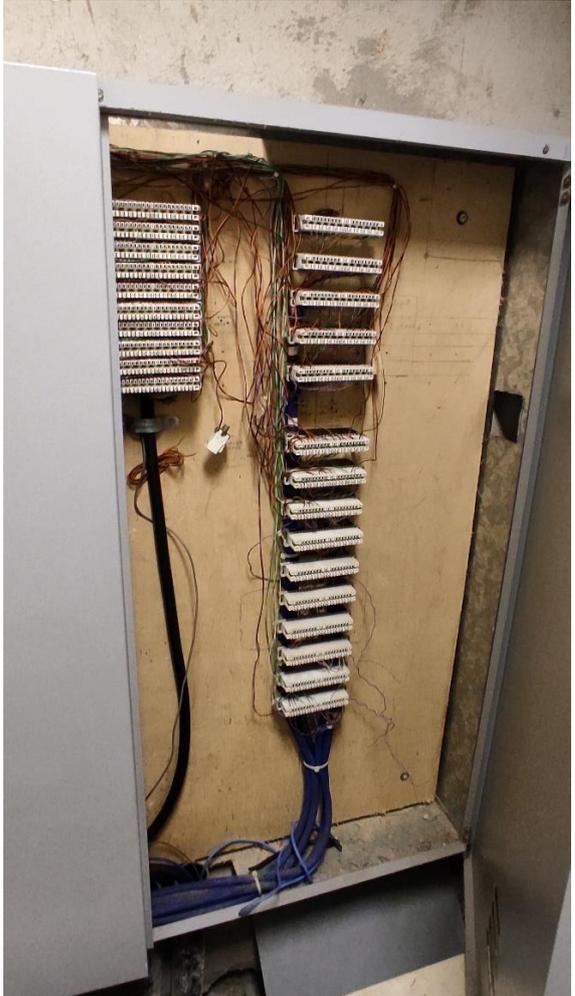
Quadro 27 – Quadro elétrico desconforme

| ORIGEM | | | | FOTO |
|---|---|---|---|---|
| Funcional | | | | Figura 14 – Quadro elétrico desconforme |

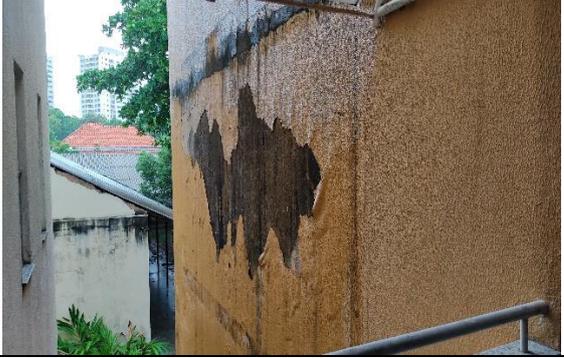
Quadro 28 – Descascamento do sistema de pintura

| ORIGEM | | | | FOTO |
|---|---|---|---|---|
| Funcional | | | | Figura 15 – Descascamento de pintura externa |
| <p>A degradação dessa camada de proteção é causada essencialmente pelo envelhecimento físico do sistema de pintura. Com o envelhecimento ocorre o aumento da rigidez e da fragilidade da película de tinta. A degradação química ocorre pela ação combinada do oxigênio, da temperatura e das radiações ultravioleta, resultando na perda de flexibilidade da camada e seu gretamento. O descascamento ocorre em pontos com baixa adesão da película, onde provavelmente houve falha no preparo do substrato.</p> | | | | |

| ORIGEM | | | | FOTO |
|---|---|---|---|---|
| <p>Recomenda-se a remoção da pintura degradada e a execução de pintura com atenção ao correto preparo das superfícies. Isto deve ser feito após sanados quaisquer problemas de ingresso de umidade na edificação, bem como demais problemas nas alvenarias ou nos revestimentos, para que, assim, haja sucesso na pintura, que segundo IBAPE-SP (2012) deve ocorrer a cada cinco anos aproximadamente.</p> | | | | 180 dias |

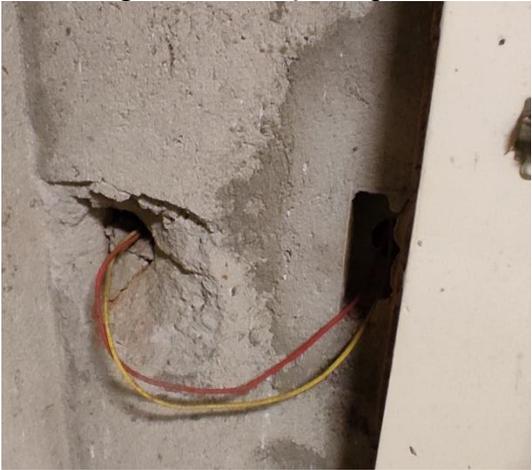
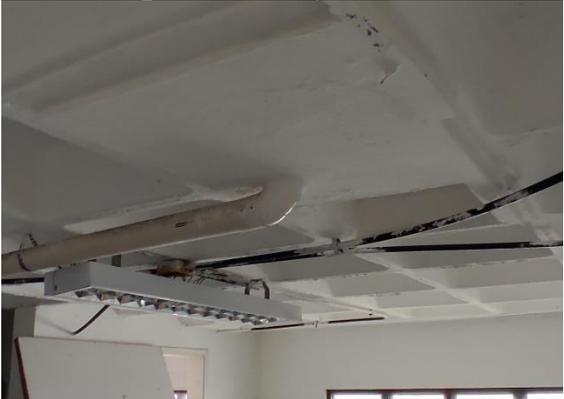
| ORIGEM | | | | FOTO |
|---|---|---|---|---|
| Endógena | | | | Figura 16 – Fiação exposta |

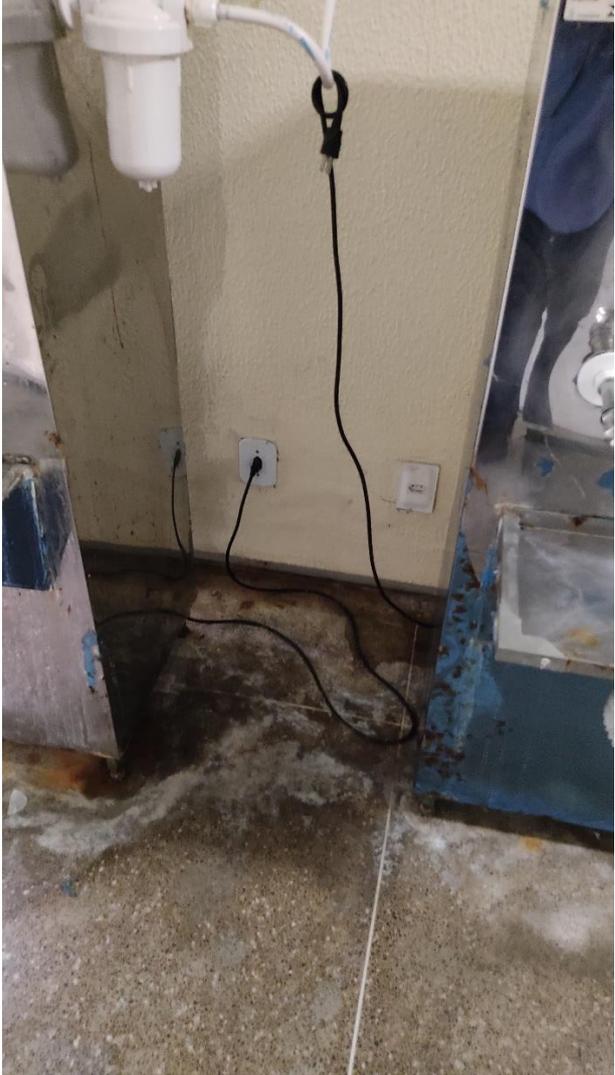
| ORIGEM | | | | FOTO |
|---|---|---|---|---|
| Funcional | | | | Figura 18 – Bebedouros com defeito |
| Filtro do bebedouro fora da validade e ligação com a rede hidrossanitária inadequada. Além de corrosão presente. | | | | Área de circulação |

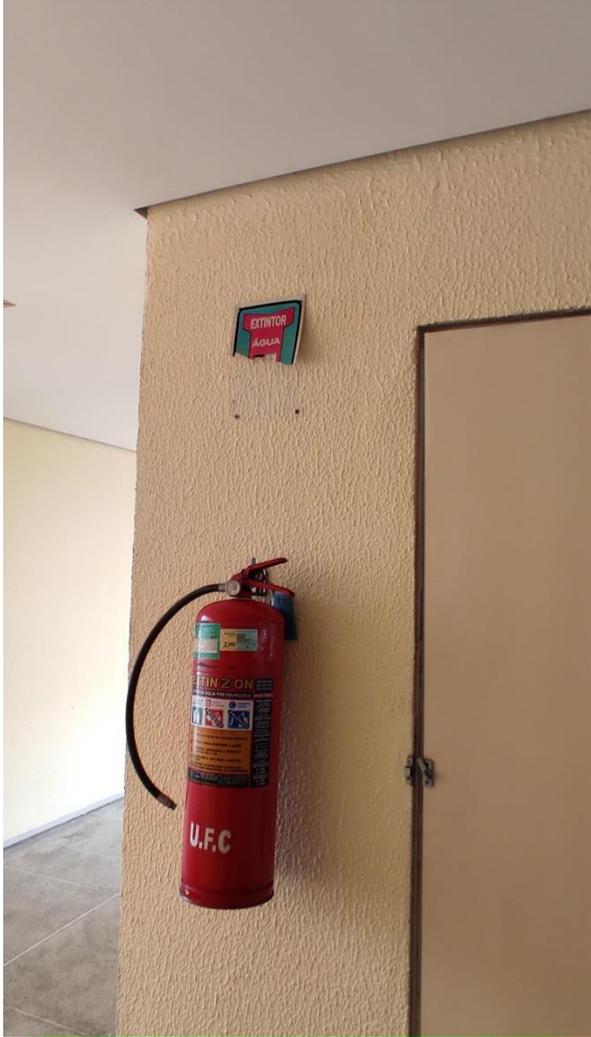
Quadro 31 – Extintores vencidos

| ORIGEM | | | | FOTO |
|---|---|---|---|---|
| Endógena | | | | Figura 19 – Extintor vencido |

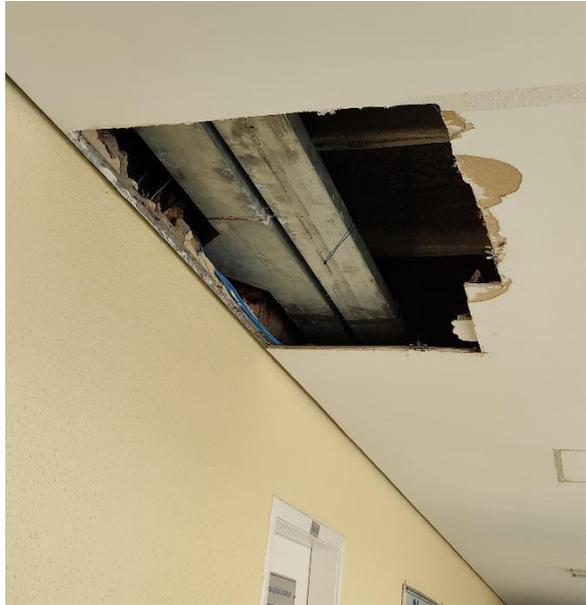
| ORIGEM | | | | FOTO |
|---|---|---|---|---|
| Endógena | | | | Figura 20 – Forro cedendo na área de circulação |
| RISCO | | | | Figura 21 – Forro cedendo na cantina |
| Manutenção de instalações elétricas e infiltrações | | | | Fonte: Autor (2021) |

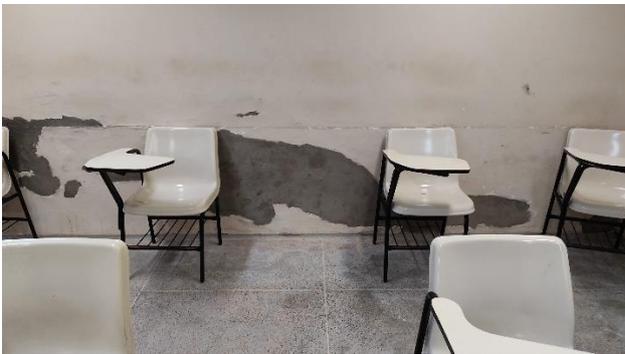
| ORIGEM | | | | FOTO |
|---|---|---|---|---|
| Endógena | | | | Figura 23 – Parede com pintura descascando em sala de aula |

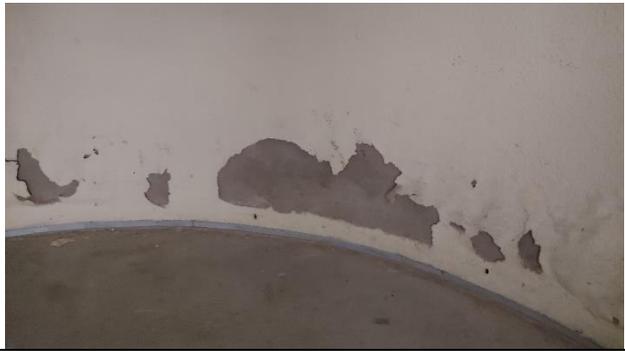
| ORIGEM | | | | FOTO |
|---|---|---|---|---|
| RISCO | | | | Figura 24 – Parede com pintura descascando no hall da escada |

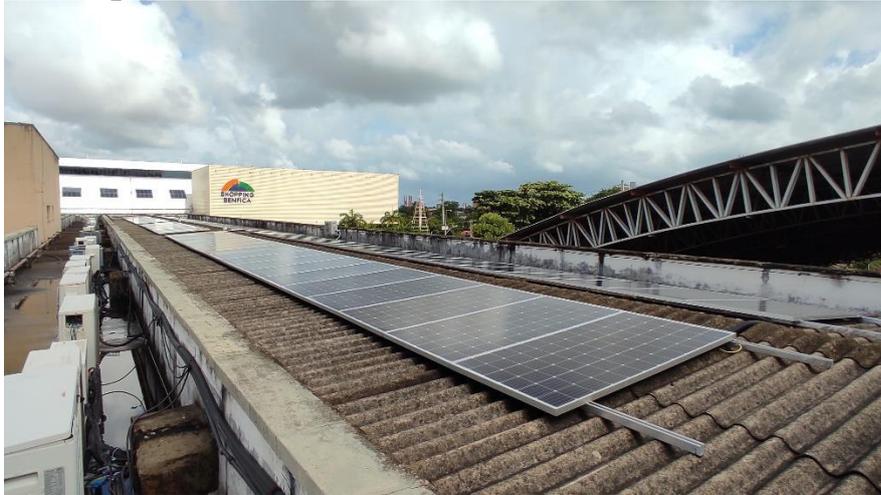
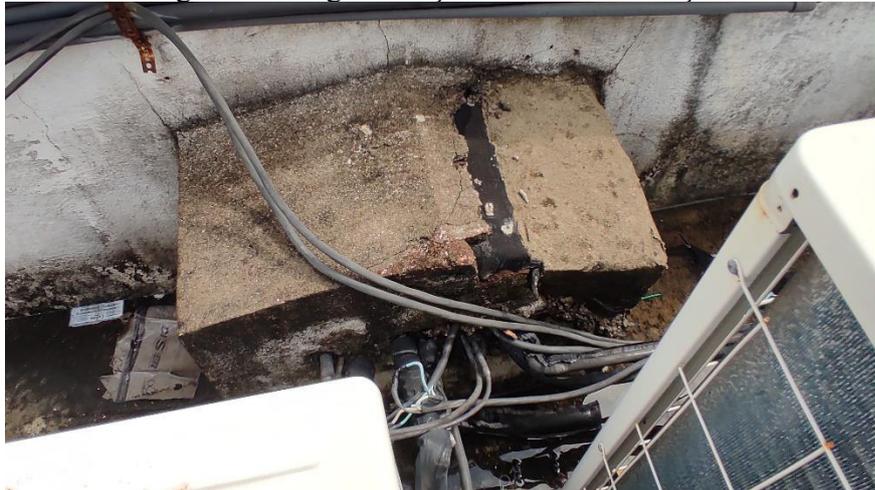
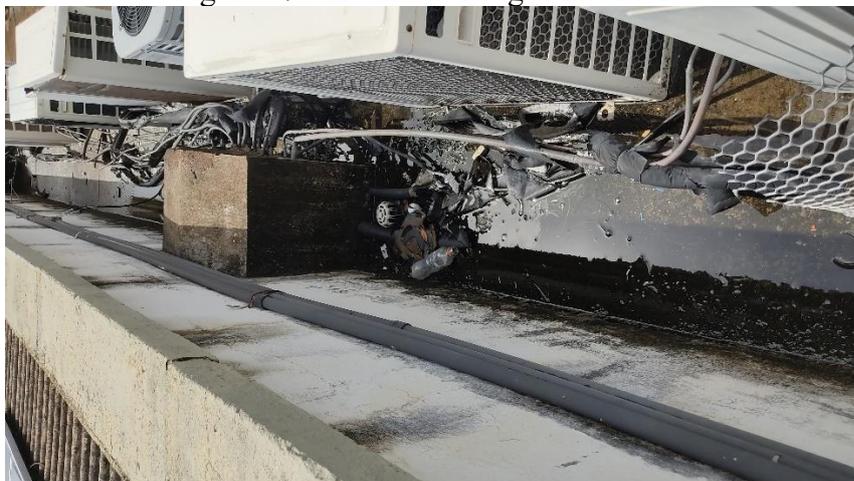
Figura 25 – Painéis fotovoltaicos instalados na cobertura

Figura 26 – Aglomeração de fios e tubulações

Figura 27 – Acúmulo de água na cobertura

A situação apresentada nas figuras 25 a 27 se repete em vários pontos da cobertura e representam um elevado risco a edificação e aos usuários, principalmente aos que exercem a função de manutenção desse local e desses equipamentos. Assim, avaliando a situação pelo método GUT, registra-se gravidade nível 10, urgência nível 8 e tendência nível 8, totalizando 640 pontos e risco crítico, com prazo de 30 dias para execução da medida saneadora.

Com relação à medida saneadora, é necessário fazer toda a análise dos fios e tubulações presentes na cobertura, protegendo-os das intempéries como chuvas, calor e degradação. Além disso, é importante realizar a impermeabilização completa do local, evitando que ocorram infiltrações para outros componentes da edificação e diminuindo a ocorrência de trincas, fissuras e fendas.
