**INSPEÇÃO PREDIAL: ESTUDO DE CASO DOS BLOCOS ACADÊMICOS 84
E 85 DA FACULDADE DE DIREITO DA UNIVERSIDADE FEDERAL DO CEARÁ**

Monografia apresentada ao Curso de
Engenharia Civil da Universidade Federal do
Ceará, como requisito parcial para a obtenção
do título de Engenheiro Civil.

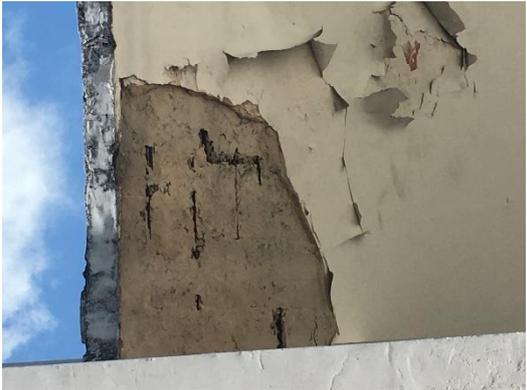
G	U	T	PONTOS		
3	3	6	12		
RISCOS					
Médio					
CAUSA					
Investigar causa, pode ser: excesso de carga, má execução da infraestrutura, erro de projeto, etc					
ANOMALIA				Fonte: Autor, 2021	
Exposição e oxidação da armadura				LOCAL: Entrada do bloco antigo	
MEDIDA SANEADORA - PRAZO 120 dias					
Tratamento com tinta antioxidante e recomposição do revestimento

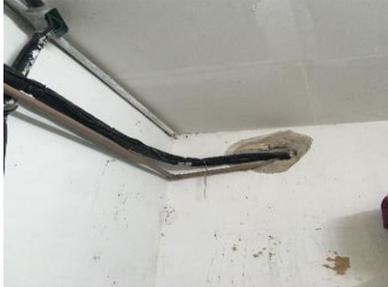
Baixo				
CAUSA				
Instalação de tubulação de forma destrutiva				
ANOMALIA				Fonte: Autor, 2021
Revestimento danificado				LOCAL: Quarto da guarda
MEDIDA SANEADORA - PRAZO 180 dias				
Completar revestimento da parede, sem prejudicar tubulação existente

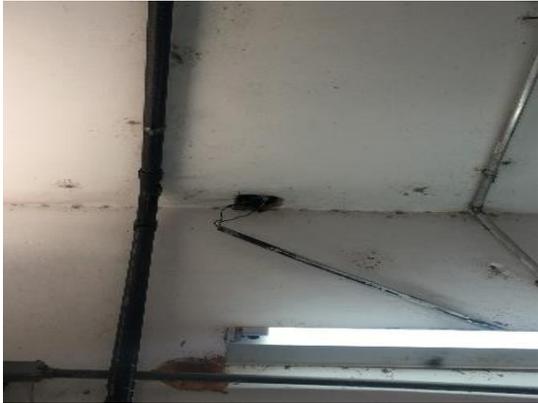
Baixo				
CAUSA				
Instalação de fiação de forma destrutiva				
ANOMALIA				Fonte: Autor, 2021
Revestimento danificado				LOCAL: Quarto da guarda
MEDIDA SANEADORA - PRAZO 180 dias				
Completar revestimento da laje, sem prejudicar fiação existente

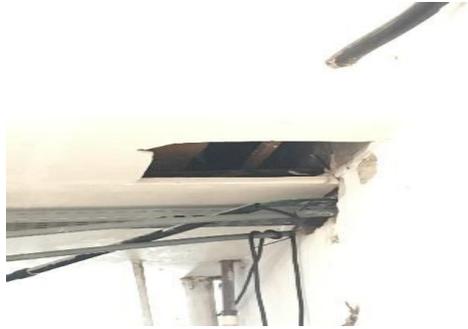
G	U	T	PONTOS	
3	3	3	9	
RISCOS				
Baixo				
CAUSA				
Instalação de fiação de forma destrutiva				
ANOMALIA				Fonte: Autor, 2021
Revestimento danificado				LOCAL: Quarto da guarda
MEDIDA SANEADORA - PRAZO 180 dias				
Completar revestimento da parede, sem prejudicar fiação existente

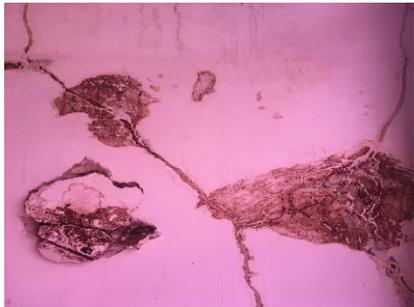
G	U	T	PONTOS	
10	8	8	26	
RISCOS				
Crítico				
CAUSA				
Possível infiltração e falta de manutenção				
ANOMALIA				Fonte: Autor, 2021
Manchas, fissuras e presença de cupins				LOCAL: Auditório
MEDIDA SANEADORA - PRAZO 30 dias				
Realizar reparo na impermeabilização e do revestimento da parede e teto. Verificar as condições de corrosão e estabilidade da laje

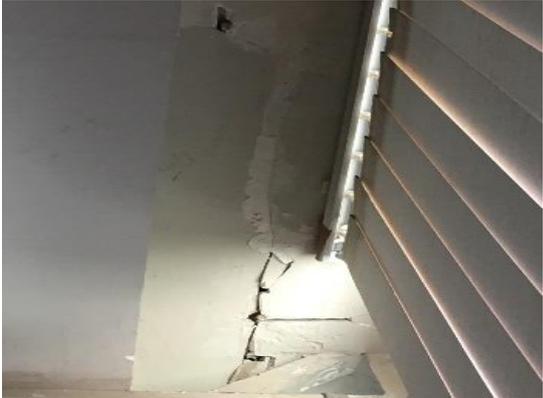
ORIGEM				FOTO
Endógena				Figura 11: Fissura interna abaixo da esquadria

G	U	T	PONTOS	
3	6	10	19	
RISCOS				
Médio				
CAUSA				
Possível falha de execução.				
ANOMALIA				Fonte: Autor, 2021
Fissura abaixo da esquadria				LOCAL: Auditório
MEDIDA SANEADORA - PRAZO 120 dias				
Verificar se a fissura está viva, caso não esteja basta refazer a pintura pois visualmente foi possível identificá-la.

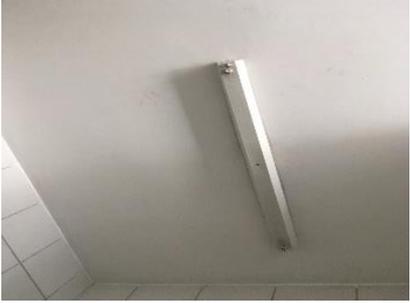
G	U	T	PONTOS	
1	10	1	12	
RISCOS				
Mínimo				
CAUSA				
Ausência de lâmpada no banheiro				
ANOMALIA				Fonte: Autor, 2021
Deficiência luminosa no ambiente				LOCAL: Banheiro térreo do bloco antigo
MEDIDA SANEADORA - PRAZO 150 dias				
Substituição da lâmpada

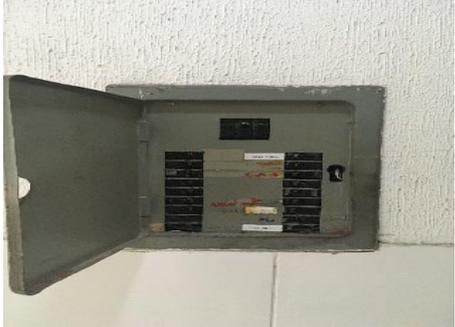
8	8	1	17	
RISCOS				
Médio				
CAUSA				
Falta de sinalização e identificação do quadro				
ANOMALIA				Fonte: Autor, 2021
Ausência de etiquetas de identificação				LOCAL: Corredor térreo do bloco antigo
MEDIDA SANEADORA - PRAZO 30 dias				
Identificar os disjuntores por meio de etiquetas

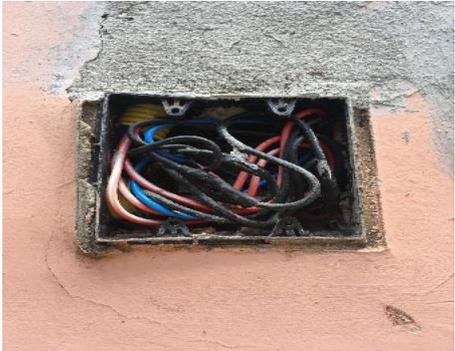
3	3	3	9	
RISCOS				
Mínimo				
CAUSA				
Quebra da tampa de proteção				
ANOMALIA				Fonte: Autor, 2021
Cabos elétricos expostos				LOCAL: Parede externa do bloco antigo
MEDIDA SANEADORA - PRAZO 60 dias				
Adequação da fiação conforme a norma

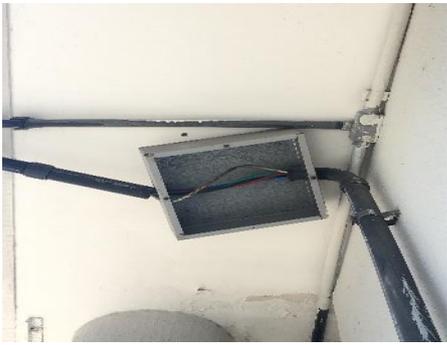
G	U	T	PONTOS		
3	5	3	11		
RISCOS					
Mínimo					
CAUSA					
Ausência de manutenção preventiva					
ANOMALIA					Fonte: Autor, 2021
Cabos elétricos expostos					LOCAL: Corredor externo do bloco novo
MEDIDA SANEADORA - PRAZO 60 dias					
Adequação da fiação conforme a norma

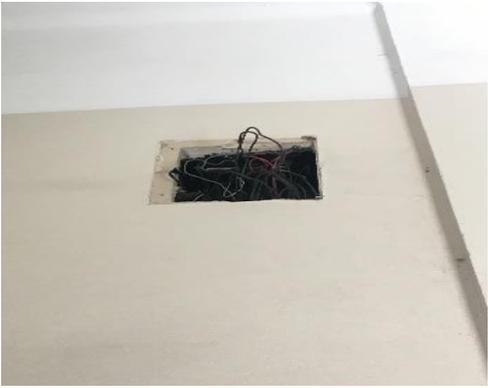
G	U	T	PONTOS		
2	2	3	7		
RISCOS					
Mínimo					
CAUSA					
Quebra da tampa de proteção					
ANOMALIA					Fonte: Autor, 2021
Cabos elétricos expostos					LOCAL: Parede interna do bloco antigo
MEDIDA SANEADORA - PRAZO 60 dias					
Adequação da fiação conforme a norma

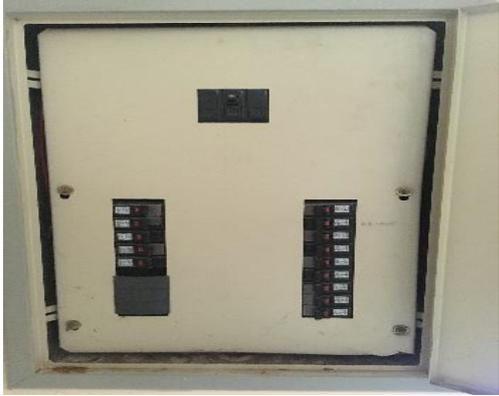
G	U	T	PONTOS	
3	6	5	14	
RISCOS				
Médio				
CAUSA				
Falta de manutenção preventiva				
ANOMALIA				Fonte: Autor, 2021
Falta de identificação				LOCAL: Bloco antigo
MEDIDA SANEADORA - PRAZO 30 dias				
Identificar os disjuntores por meio de etiquetas

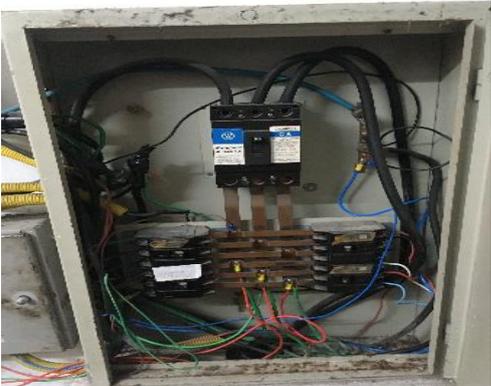
G	U	T	PONTOS	
8	2	10	20	
RISCOS				
Crítico				
CAUSA				
Não ter uma instalação da caixa de disjuntores de acordo com as normas NBR-5410 NR-10				
ANOMALIA				Fonte: Autor, 2021
Falta de diagrama, desgaste do barramento, falta de manutenção preventiva e caixa danificada				LOCAL: Quarto da guarda
MEDIDA SANEADORA - PRAZO 30 dias				
Adequação do quadro conforme a norma

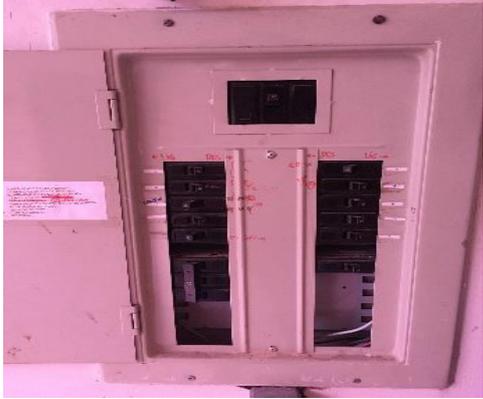
G	U	T	PONTOS	
4	6	5	15	
RISCOS				
Médio				
CAUSA				
Falta de manutenção preventiva				
ANOMALIA				Fonte: Autor, 2021
Falta de identificação				LOCAL: Bloco antigo
MEDIDA SANEADORA - PRAZO 30 dias				
Identificar os disjuntores por meio de etiquetas

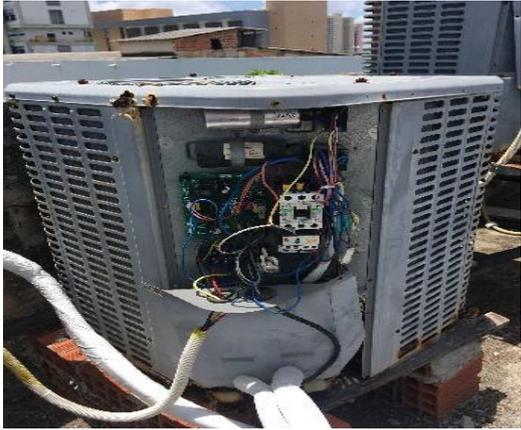
G	U	T	PONTOS	
8	5	10	23	
RISCOS				
Crítico				
CAUSA				
Falta de manutenção preventiva				
ANOMALIA				Fonte: Autor, 2021
Exposição do quadro elétrico				LOCAL: Cobertura do bloco antigo
MEDIDA SANEADORA - PRAZO 30 dias				
Adequação do quadro conforme a norma

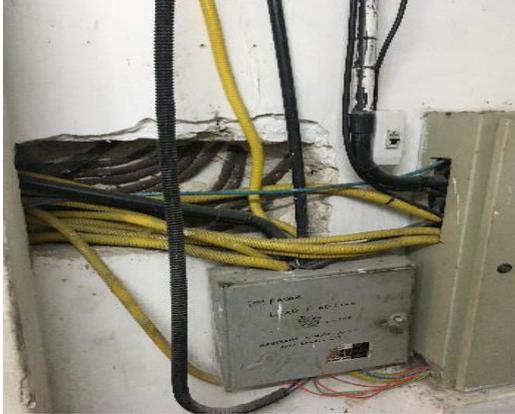
G	U	T	PONTOS	
5	5	7	17	
RISCOS				
Médio				
CAUSA				
Aplicação de fios danificando a estrutura da parede, má instalação				
ANOMALIA				Fonte: Autor, 2021
Desorganização da instalação elétrica				LOCAL: Quarto da guarda
MEDIDA SANEADORA - PRAZO 30 dias				
Se faz necessária a retirada da fiação e criação de um sistema para levá-la ao seu destino correto sem danificar a estrutura

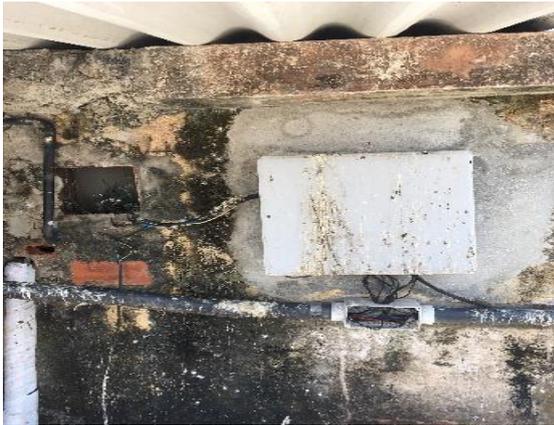
G	U	T	PONTOS	
4	5	10	19	
RISCOS				
Crítico				
CAUSA				
Falta de manutenção preventiva e corrosão devido a chuvas e umidade				
ANOMALIA				Fonte: Autor, 2021
Exposição do quadro elétrico				LOCAL: Cobertura do bloco antigo
MEDIDA SANEADORA - PRAZO 30 dias				
Adequação e manutenção do quadro conforme a norma

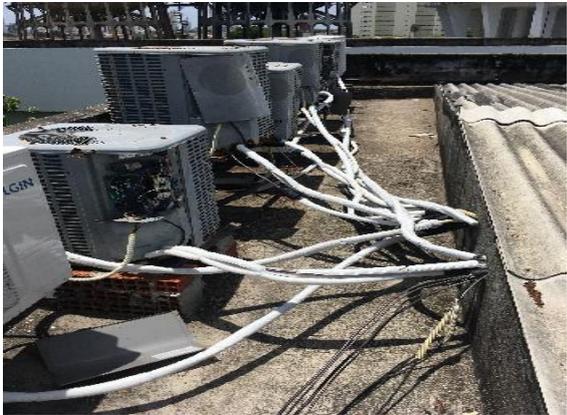
G	U	T	PONTOS	
5	5	6	16	
RISCOS				
Médio				
CAUSA				
Má instalação de fiação das unidades condensadoras				
ANOMALIA				Fonte: Autor, 2021
Desorganização da instalação elétrica				LOCAL: Cobertura do bloco antigo
MEDIDA SANEADORA - PRAZO 60 dias				
Organização, fixação e identificação da cabeação

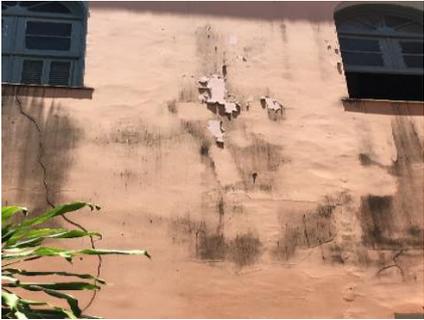
G	U	T	PONTOS			
3	5	6	14			
RISCOS						
Mínimo						
CAUSA						
Devido a ser uma parede externa, a incidência das chuvas causa as sujidades e infiltração.						
ANOMALIA				Fonte: Autor, 2021		
Apresenta manchas e queda do revestimento				LOCAL: Parede externa do bloco velho		
MEDIDA SANEADORA - PRAZO 150 dias						
Limpeza da área, refazer reboco e pintura visando impermeabilizar a área.

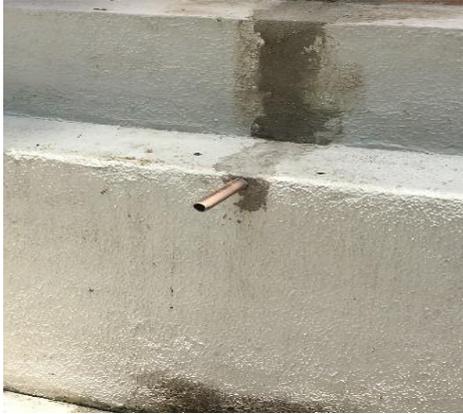
5	3	8	16	
RISCOS				
Mínimo				
CAUSA				
Colocação de cano de deságue em área inapropriada				
ANOMALIA				Fonte: Autor, 2021
Cano de deságue próximo à entrada do prédio				LOCAL: Próximo à entrada do bloco antigo
MEDIDA SANEADORA - PRAZO 150 dias				
Realocar saída da água visando conforto aos usuários e reparar pintura e reboco

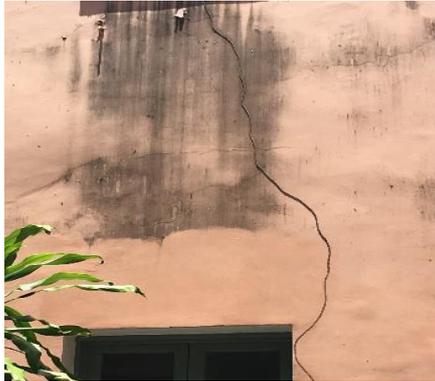
4	4	5	13	
RISCOS				
Mínimo				
CAUSA				
Infiltração na parede e formação de cupins				
ANOMALIA				Fonte: Autor, 2021
Manchas na pintura, queda do revestimento e formação de cupins				LOCAL: Parede externa do bloco antigo
MEDIDA SANEADORA - PRAZO 120 dias				
Limpeza da área, refazer reboco e pintura visando impermeabilizar a área.

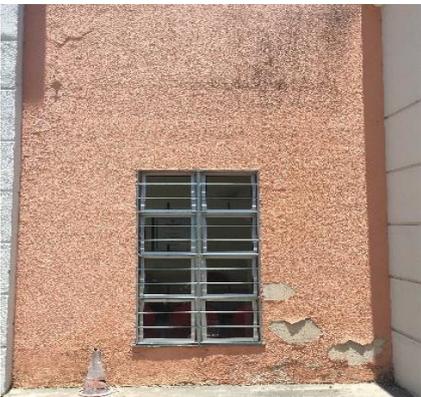
3	4	4	11	
RISCOS				
Mínimo				
CAUSA				
Ausência de manutenção preventiva; Umidade ascendente por capilaridade; Percolação de água pela parede				
ANOMALIA				Fonte: Autor, 2021
Empolamento, manchas na pintura e destacamento do reboco				LOCAL: Corredor externo do bloco novo
MEDIDA SANEADORA - PRAZO 120 dias				
Correcção da impermeabilização, refazer reboco nas áreas necessárias e limpar toda a superfície, realização de nova pintura e acabamento

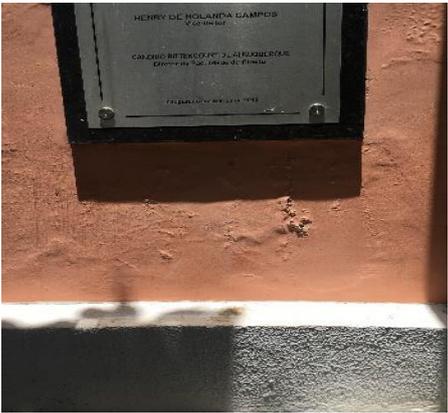
3	4	4	11	
RISCOS				
Mínimo				
CAUSA				
Ausência de manutenção preventiva; Percolação de água pela parede.				
ANOMALIA				Fonte: Autor, 2021
Empolamento, manchas na pintura				LOCAL: Parede externa próximo à entrada do bloco antigo
MEDIDA SANEADORA - PRAZO 120 dias				
Limpeza da área, refazer reboco e pintura visando impermeabilizar a área.

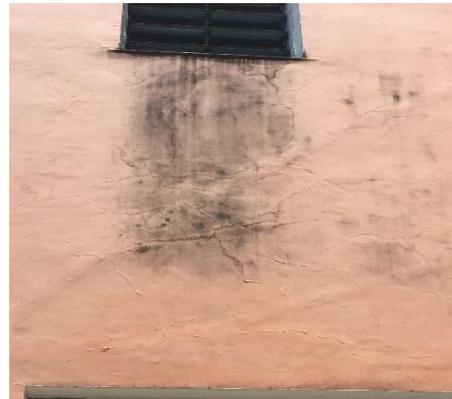
ORIGEM				FOTO	
Natural				Figura 30: Problema revestimento 7	
G	U	T	PONTOS		
2	4	4	10		
RISCOS					
Mínimo					
CAUSA					
Ausência de manutenção preventiva; Presença de chuvas e umidade.					
ANOMALIA				Fonte: Autor, 2021	
Sujidades, manchas na parede				LOCAL: Parede externa do bloco antigo	
MEDIDA SANEADORA - PRAZO 150 dias					
Limpeza e nova pintura da parede

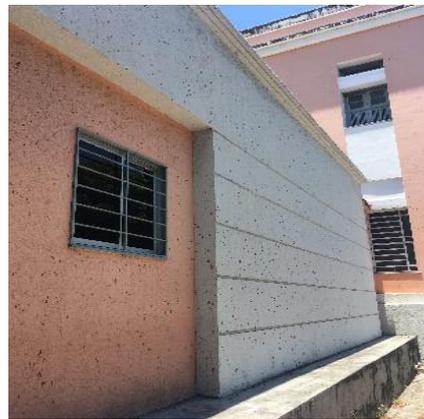
ORIGEM				FOTO	
Endógena				Figura 31: Problema revestimento 8	
G	U	T	PONTOS		
3	4	4	11		
RISCOS					
Mínimo					
CAUSA					
Falta de manutenção preventiva; Percolação de água pela parede.					
ANOMALIA				Fonte: Autor, 2021	
Empolamento, manchas na pintura, desplacamento do reboco				LOCAL: Parede externa do bloco antigo	
MEDIDA SANEADORA - PRAZO 120 dias					
Limpeza da área, refazer reboco e pintura visando impermeabilizar a área.

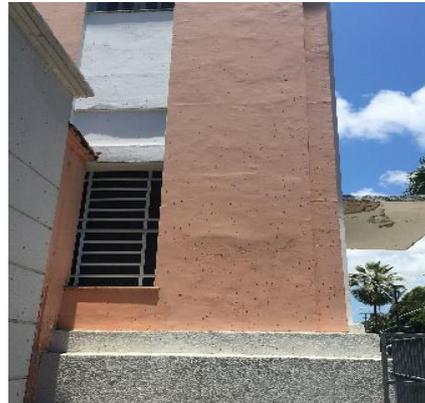
ORIGEM				FOTO	
Natural				Figura 32: Problema revestimento 9	
G	U	T	PONTOS		
2	3	5	10		
RISCOS					
Mínimo					
CAUSA					
Falta de manutenção preventiva; Presença de chuvas; Oxidação natural.					
ANOMALIA				Fonte: Autor, 2021	
Oxidação, empolamento e manchas.				LOCAL: Cobertura do bloco antigo	
MEDIDA SANEADORA - PRAZO 120 dias					
Limpeza da área, refazer reboco e pintura visando impermeabilizar a área.

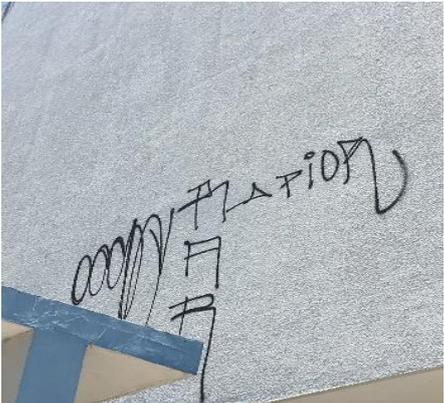
G	U	T	PONTOS		
2	2	2	6		
RISCOS					
Mínimo					
CAUSA					
Pichação de terceiros.					
ANOMALIA				Fonte: Autor, 2021	
Pichação na parede.				LOCAL: Parte de trás do bloco novo	
MEDIDA SANEADORA - PRAZO 180 dias					
Refazer pintura, gerando conforto visual aos usuários.

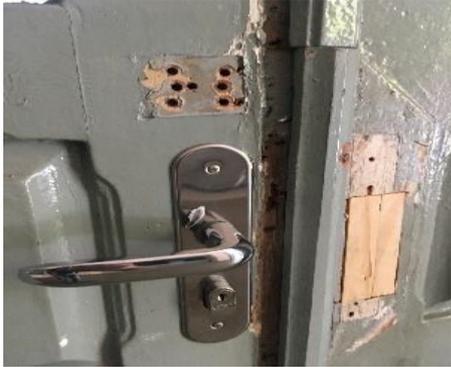
G	U	T	PONTOS		
2	2	2	6		
RISCOS					
Mínimo					
CAUSA					
Fechadura em péssimas condições de preservação.					
ANOMALIA					Fonte: Autor, 2021
Dificuldade de trancamento da porta					LOCAL: Sala de aula térreo - bloco antigo
MEDIDA SANEADORA - PRAZO 180 dias					
Realizar troca das peças de fechadura da porta

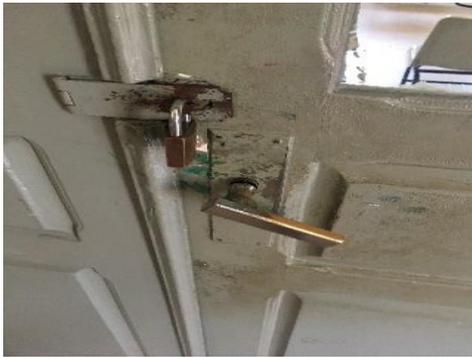
G	U	T	PONTOS		
2	2	2	6		
RISCOS					
Mínimo					
CAUSA					
Fechadura em péssimas condições de preservação.					
ANOMALIA					Fonte: Autor, 2021
Dificuldade de trancamento da porta					LOCAL: Sala de aula térreo - bloco antigo
MEDIDA SANEADORA - PRAZO 180 dias					
Realizar troca das peças de fechadura da porta

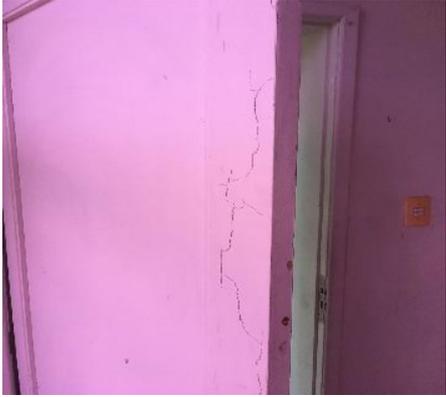
ORIGEM				FOTO
Funcional				Figura 37: Porta trincada
G	U	T	PONTOS

2	2	3	7	
RISCOS				
Mínimo				
CAUSA				
Dano físico				
ANOMALIA				Fonte: Autor, 2021
Porta trincada				LOCAL: Bloco antigo
MEDIDA SANEADORA - PRAZO 180 dias				
Refazer pintura e ajustes ou realizar a troca da porta

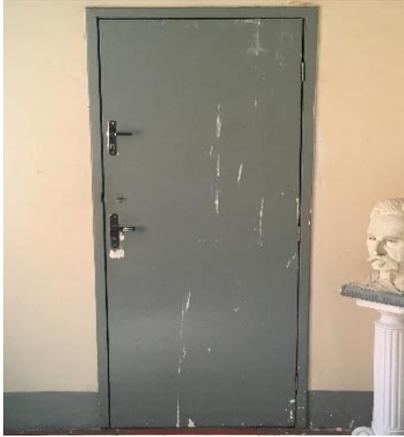
2	3	3	8	
RISCOS				
Mínimo				
CAUSA				
Ausência de uma pintura na porta				
ANOMALIA				Fonte: Autor, 2021
Porta deteriorada				LOCAL: Bloco antigo
MEDIDA SANEADORA - PRAZO 180 dias				
Realizar reparos e nova pintura

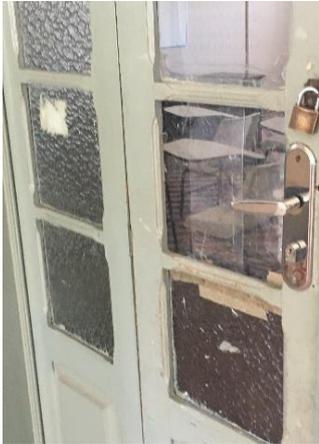
G	U	T	PONTOS	
1	2	4	7	
RISCOS				
Mínimo				
CAUSA				
Ausência de manutenção preventiva.				
ANOMALIA				Fonte: Autor, 2021
Vidraçaria quebrada				LOCAL: Sala de aula do bloco antigo
MEDIDA SANEADORA - PRAZO 120 dias				
Manutenção da porta e troca das partes quebradas

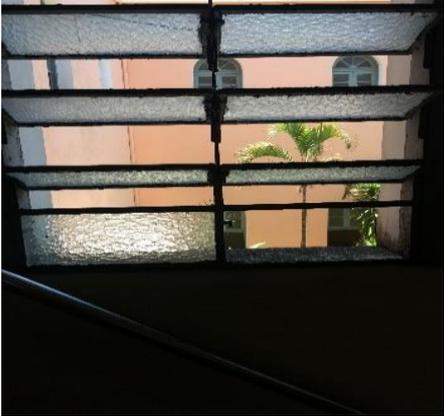
G	U	T	PONTOS	
2	3	3	8	
RISCOS				
Mínimo				
CAUSA				
Ausência de manutenção preventiva.				
ANOMALIA				Fonte: Autor, 2021
Janela quebrada				LOCAL: Parede da escada do bloco antigo
MEDIDA SANEADORA - PRAZO 180 dias				
Manutenção da esquadria e troca das partes quebradas

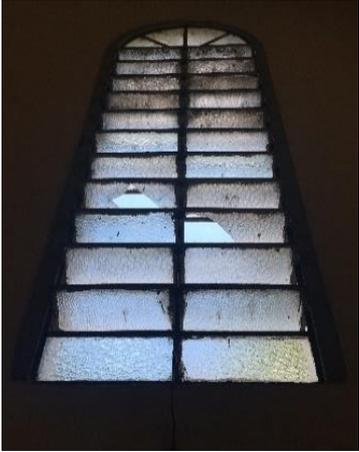
2	3	3	8	
RISCOS				
Mínimo				
CAUSA				
Ausência de manutenção preventiva.				
ANOMALIA				Fonte: Autor, 2021
Janela quebrada				LOCAL: Parede da escada do bloco antigo
MEDIDA SANEADORA - PRAZO 180 dias				
Manutenção da esquadria e troca das partes quebradas

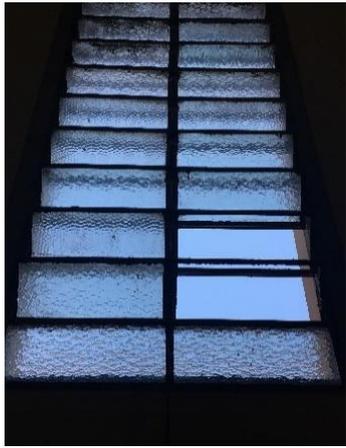
2	3	3	8	
RISCOS				
Mínimo				
CAUSA				
Ausência de manutenção preventiva.				
ANOMALIA				Fonte: Autor, 2021
Janela quebrada				LOCAL: Parede da escada do bloco antigo
MEDIDA SANEADORA - PRAZO 180 dias				
Manutenção da esquadria e troca das partes quebradas

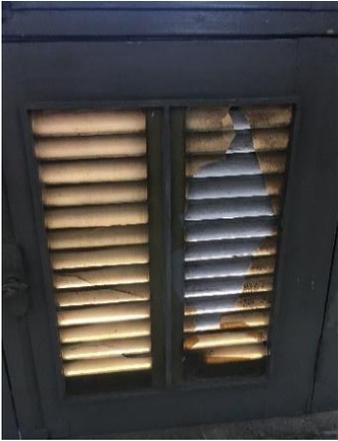
2	4	4	10	
RISCOS				
Mínimo				
CAUSA				
Ausência de manutenção preventiva.				
ANOMALIA				Fonte: Autor, 2021
Janela quebrada				LOCAL: Sala de aula do bloco antigo
MEDIDA SANEADORA - PRAZO 180 dias				
Manutenção da esquadria e troca das partes quebradas

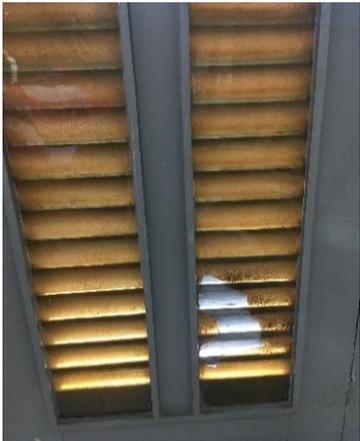
2	4	4	10	
RISCOS				
Mínimo				
CAUSA				
Ausência de manutenção preventiva.				
ANOMALIA				Fonte: Autor, 2021
Janela quebrada				LOCAL: Sala de aula do bloco antigo
MEDIDA SANEADORA - PRAZO 180 dias				
Manutenção da esquadria e troca das partes quebradas

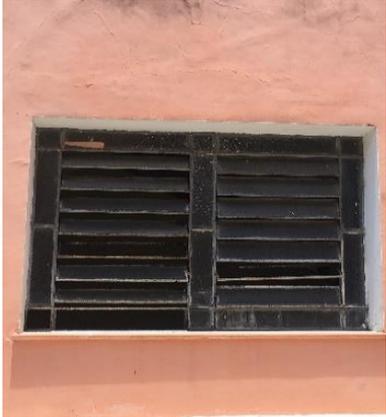
G	U	T	PONTOS		
2	4	4	10		
RISCOS					
Mínimo					
CAUSA				Fonte: Autor, 2021 LOCAL: Sala de aula do bloco antigo (visão externa)	
Ausência de manutenção preventiva.					
ANOMALIA					
Janela quebrada					
MEDIDA SANEADORA - PRAZO 180 dias					
Manutenção da esquadria e troca das partes quebradas

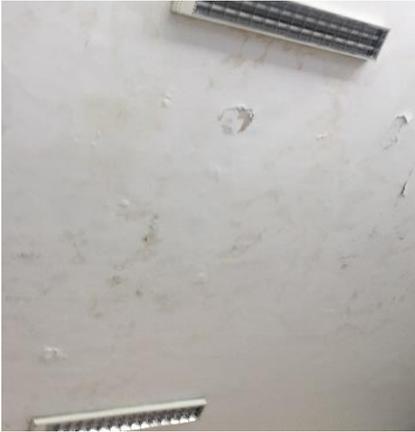
G	U	T	PONTOS				
3	3	3	9				
RISCOS							
Mínimo							
CAUSA							
Infiltração							
ANOMALIA						Fonte: Autor, 2021	
Manchas e empolamento no teto						LOCAL: Hall do bloco novo, parte superior	
MEDIDA SANEADORA - PRAZO 180 dias							
Realizar manutenção da infiltração e nova pintura

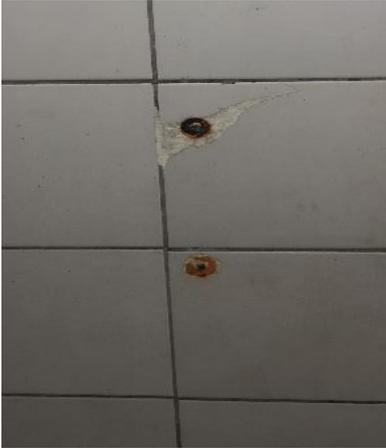
G	U	T	PONTOS	
3	3	3	9	
RISCOS				
Mínimo				
CAUSA				
Possível reforma para conserto de encanamento				
ANOMALIA				Fonte: Autor, 2021
Reboco aparente e sem a proteção necessária				LOCAL: Banheiro térreo do bloco novo
MEDIDA SANEADORA - PRAZO 120 dias				
Fazer um revestimento adequado com placas cerâmicas visando o bom funcionamento devido ser uma área molhada

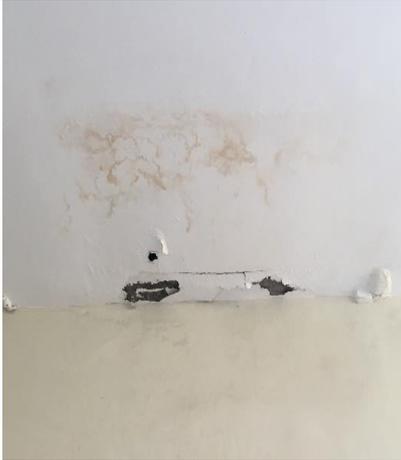
G	U	T	PONTOS	
3	4	4	11	
RISCOS				
Mínimo				
CAUSA				
Falha na impermeabilização do teto; Percolação de água.				
ANOMALIA				Fonte: Autor, 2021
Empoalmento, manchas na pintura				LOCAL: Teto no hall do bloco novo
MEDIDA SANEADORA - PRAZO 180 dias				
Refazer pintura e ajustes ou realizar a troca da porta

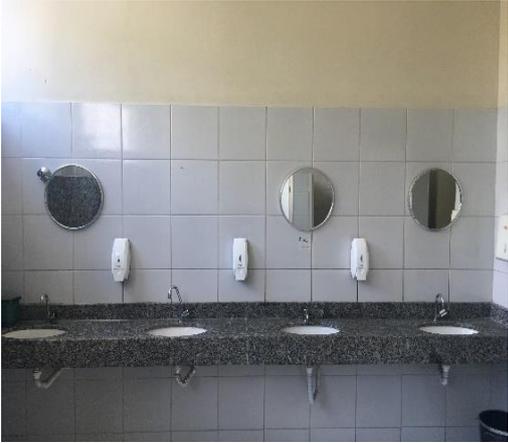
G	U	T	PONTOS	
1	1	3	5	
RISCOS				
Mínimo				
CAUSA				
Ausência de espelho no banheiro				
ANOMALIA				Fonte: Autor, 2021
Ausência de espelho				LOCAL: Banheiro bloco novo
MEDIDA SANEADORA - PRAZO 180 dias				
Colocação de novo espelho no banheiro

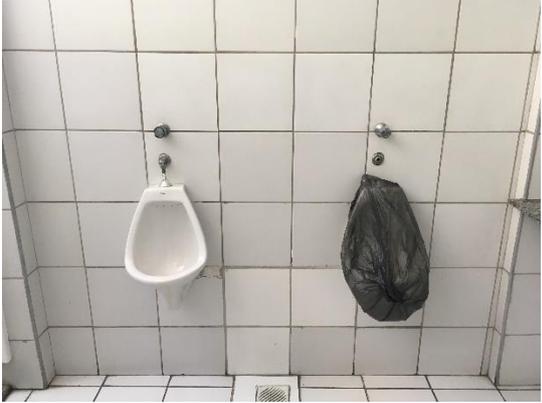
G	U	T	PONTOS	
3	4	4	11	
RISCOS				
Mínimo				
CAUSA				
Falta de manutenção; Vazamento de água do vaso sanitário; Válvula de descarga danificada.				
ANOMALIA				Fonte: Autor, 2021
Mictório interditado				LOCAL: Banheiro térreo do bloco novo
MEDIDA SANEADORA - PRAZO 30 dias				
Manutenção corretiva para resolução do problema

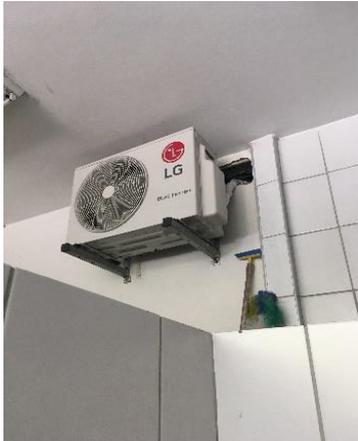
G	U	T	PONTOS	
3	6	3	12	
RISCOS				
Mínimo				
CAUSA				
Instalação inadequada de central de ar condicionado				
ANOMALIA				Fonte: Autor, 2021
Fechamento de buraco inadequado e quebra da parede com descascamento do revestimento				LOCAL: Banheiro térreo do bloco novo
MEDIDA SANEADORA - PRAZO 150 dias				
Realizar uma instalação adequada e o fechamento da parede posteriormente

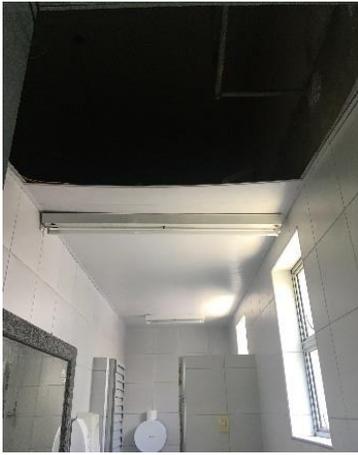
G	U	T	PONTOS	
1	8	1	10	
RISCOS				
Mínimo				
CAUSA				
Ausência de manutenção preventiva; Falha no projeto.				
ANOMALIA				Fonte: Autor, 2021
Forro com placas faltando ou danificadas				LOCAL: Banheiro superior do bloco antigo
MEDIDA SANEADORA - PRAZO 150 dias				
Identificar a necessidade desse buraco, solucionar e repor as placas que faltam

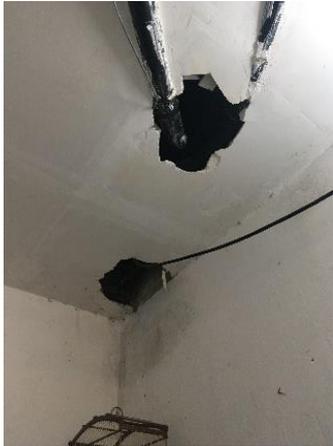
G	U	T	PONTOS	
4	3	3	10	
RISCOS				
Mínimo				
CAUSA				
Instalação de fiação de forma destrutiva				
ANOMALIA				Fonte: Autor, 2021
Forro danificado				LOCAL: Quarto da guarda
MEDIDA SANEADORA - PRAZO 150 dias				
Realizar reparo no forro sem prejudicar a tubulação existente

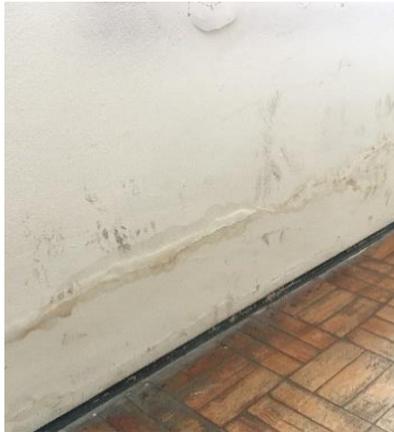
G	U	T	PONTOS	
3	4	4	11	
RISCOS				
Mínimo				
CAUSA				
Falha na impermeabilização da parede; Umidade por capilaridade; Percolação de água pela parede.				
ANOMALIA				Fonte: Autor, 2021
Empolamento, manchas na pintura e destacamento do reboco				LOCAL: Sala de aula bloco antigo
MEDIDA SANEADORA - PRAZO 60 dias				
Correção da impermeabilização, refazer o reboco em áreas necessárias, realização de nova pintura e acabamento.
