**INSPEÇÃO PREDIAL DA CASA DE CULTURA HISPÂNICA DA UNIVERSIDADE  
FEDERAL DO CEARÁ**

Trabalho de conclusão de curso apresentado ao Curso de Graduação Engenharia Civil do Centro de Tecnologia da Universidade Federal do Ceará, como requisito parcial à obtenção do grau de Bacharel em Engenharia Civil.

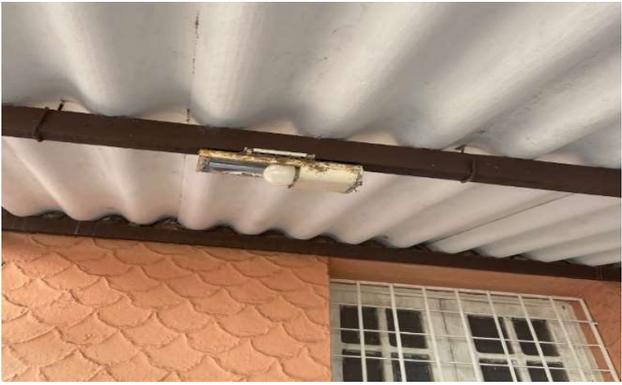
Quadro 13 – Classificação de anomalias (Luminária).

| <b>ORIGEM</b> | | | | Figura 7 - Luminária sem proteção. |
| Funcional (Degradação) | | | | |
| 2 | 2 | 2 | 8 | |

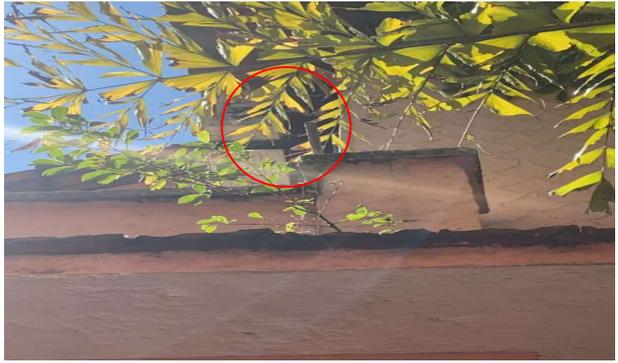
Quadro 14 – Classificação de anomalias (Deságue de instalação).

| <b>ORIGEM</b> | | | | Figura 8 – Deságue inadequado de tubulação. |
| Endógena (Projeto e Execução) | | | | |
| 3 | 2 | 2 | 12 | |

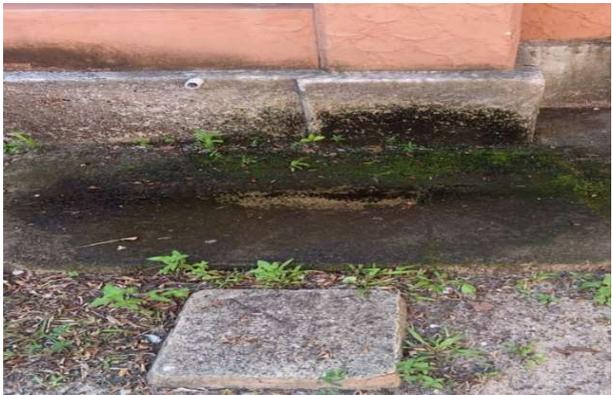
Quadro 15 – Classificação de anomalias (Acúmulo de água).

| <b>ORIGEM</b> | | | | Figura 9 – Acúmulo de água. |
| Endógena (Execução) | | | | |
| 3 | 2 | 2 | 12 | |

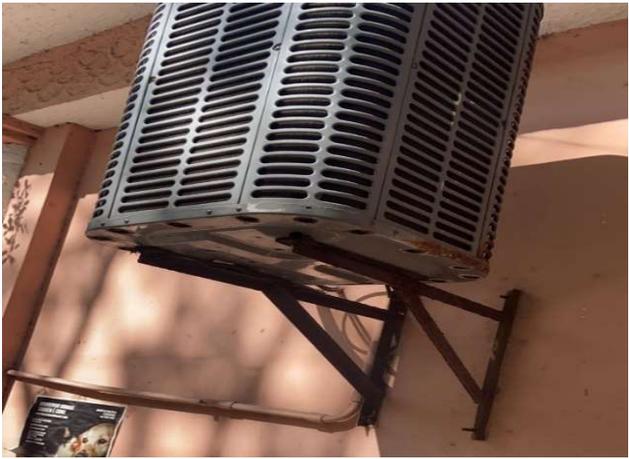
Quadro 16 – Classificação de anomalias (Oxidação).

| <b>ORIGEM</b> | | | | Figura 10 - Oxidação da estrutura de apoio ao componente do sistema de refrigeração. |
| Exógena | | | | |
| 2 | 2 | 3 | 12 | |

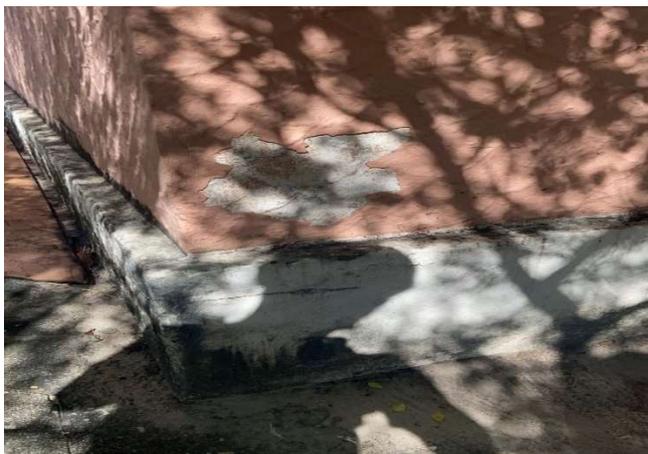
Quadro 16 – Classificação de anomalias (Descascamento)

| <b>ORIGEM</b> | | | | Figura 11 - Descascamento do revestimento. |
| Exógena | | | | |
| 1 | 1 | 2 | 2 | |

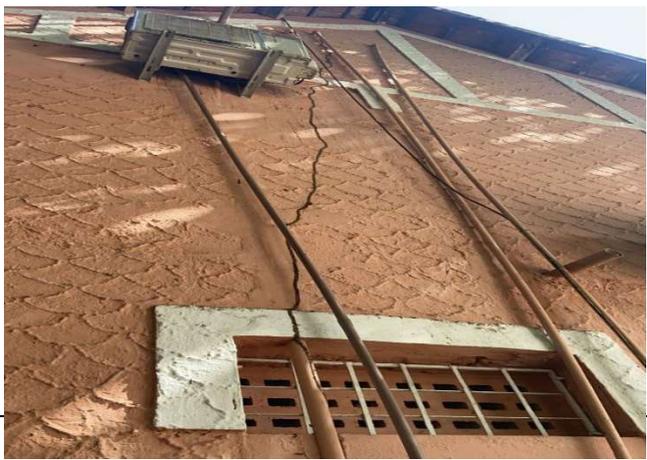
Quadro 18 – Classificação de anomalias (Cupins).

| <b>ORIGEM</b> | | | | Figura 12 – Presença de cupins. |
| Exógena | | | | |
| 2 | 2 | 2 | 8 | |
| Deterioração por cupins. | | | | <b>LOCAL:</b> Área Externa |

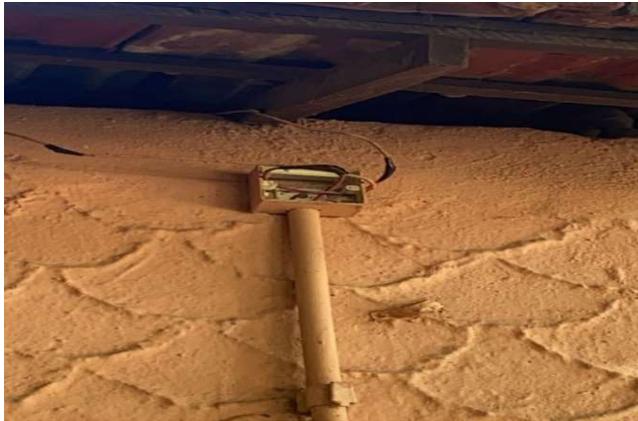
Quadro 19 – Classificação de anomalias (Instalações Elétricas).

| <b>ORIGEM</b> | | | | Figura 13 – Exposição de elementos de instalações elétricas ao meio externo. | |
| Funcional | | | | | |
| 2 | 2 | 3 | 12 | | |

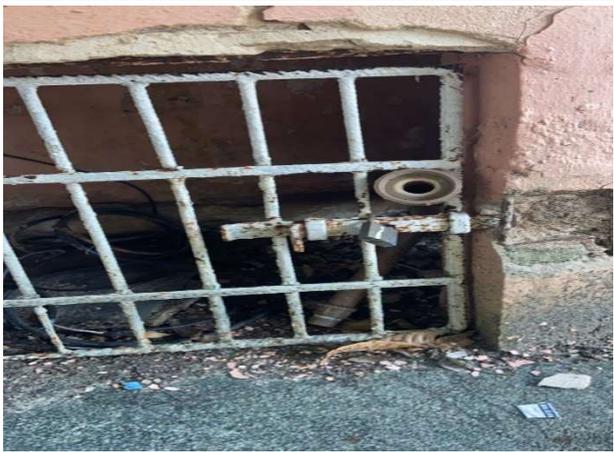
Quadro 20 – Classificação de anomalias (Degradação).

| <b>ORIGEM</b> | | | | Figura 14 – Ausência de proteção de equipamentos. | |
| Funcional | | | | | |
| 2 | 1 | 2 | 4 | | |
| Degradação | | | | | <b>LOCAL:</b> Área Externa |

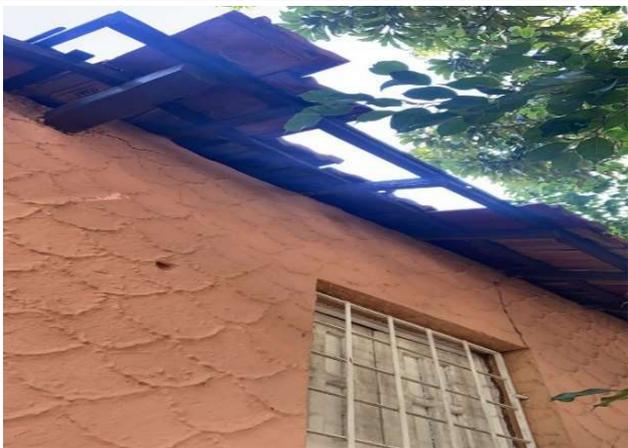
Quadro 21 – Classificação de anomalias (Telhado).

| <b>ORIGEM</b> | | | | Figura 15 – Ausência de telhas no telhado. |
| Funcional | | | | |
| 3 | 4 | 4 | 48 | |

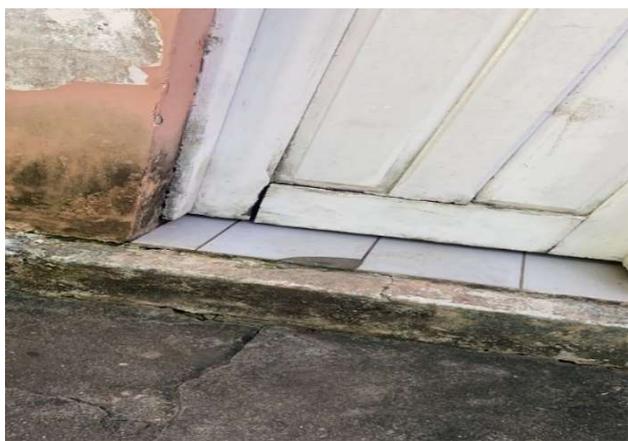
Quadro 22 – Classificação de anomalias (Porta).

| <b>ORIGEM</b> | | | | Figura 16 – Porta danificada. |
| Funcional | | | | |
| 1 | 1 | 2 | 2 | |
| Falta de manutenção e deterioração com o tempo. | | | | |
| Deterioração da porta. | | | | |

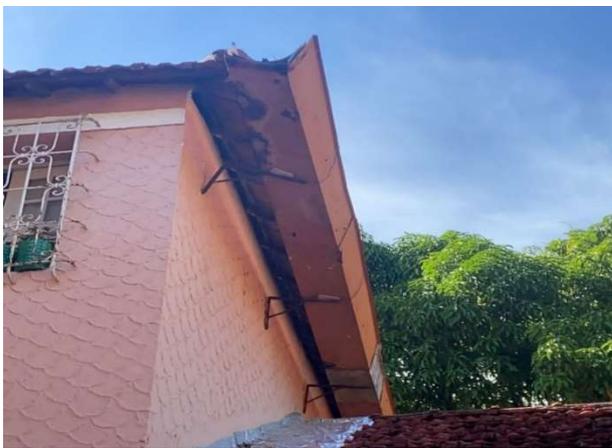
Quadro 23 – Classificação de anomalias (Calha).

| <b>ORIGEM</b> | | | | Figura 17 – Posicionamento e apoio inadequados da calha. |
| Exógena | | | | |
| 2 | 2 | 3 | 12 | |
| Falta de manutenção e degradação pelo tempo e uso. | | | | |

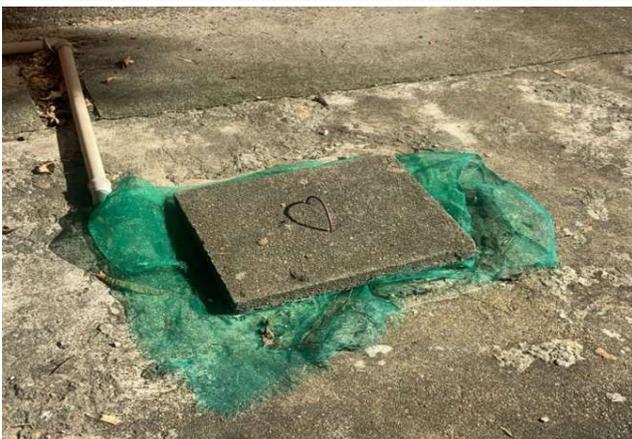
Quadro 24 – Classificação de anomalias (Reservatório).

| <b>ORIGEM</b> | | | | Figura 18 – Vedação inadequada do reservatório inferior. |
| Endógena (Execução) | | | | |
| 3 | 2 | 2 | 12 | |

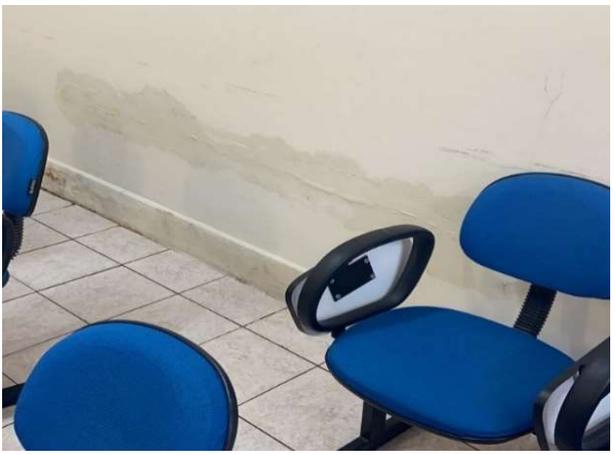
Quadro 25 – Classificação de anomalias (Infiltração).

| <b>ORIGEM</b> | | | | Figura 19 – Infiltração nas paredes e no piso. | |
| Endógena | | | | | |
| 4 | 4 | 4 | 64 | | |
| Umidade por infiltração. | | | | | <b>LOCAL:</b> Sala de Vídeo |

| Sequência de atividades | Figura | Anomalia | GUT | Prazo (Dias) |
|---|---|---|---|---|
| 1 | 19 | Infiltração nas paredes e no piso. | 64 | 30 |

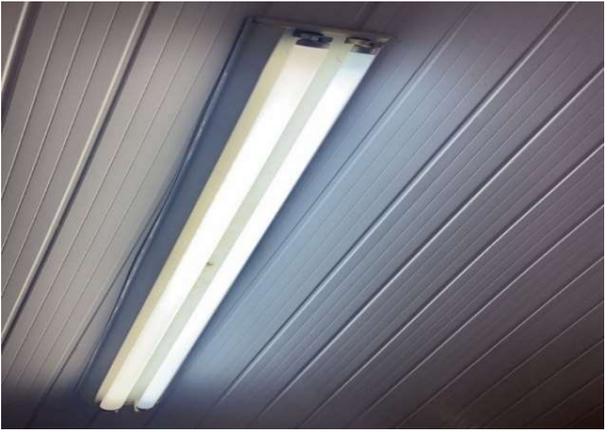
Quadro 26 – Classificação de anomalias (Iluminação).

| <b>ORIGEM</b> | | | | Figura 20 – Luminária com fluxo luminoso insuficiente. | |
| Exógena | | | | | |
| 2 | 2 | 3 | 12 | | |

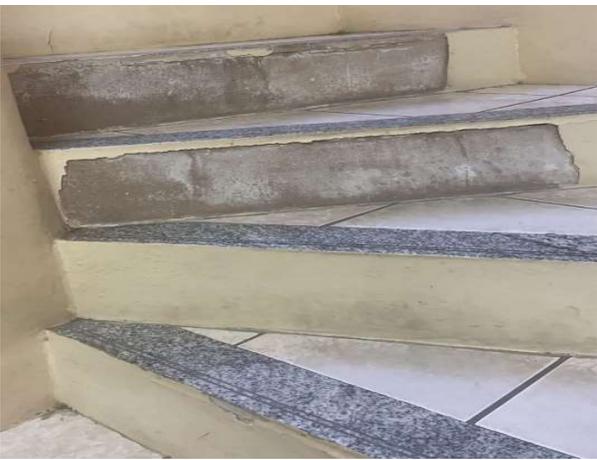
Quadro 29 – Classificação de anomalias (Espelho da Escada).

| <b>ORIGEM</b> | | | | Figura 23 - Descascamento do revestimento do espelho da escada |
| Funcional | | | | |
| 2 | 1 | 2 | 4 | |
| Falta de manutenção e degradação pelo tempo e uso. | | | | |

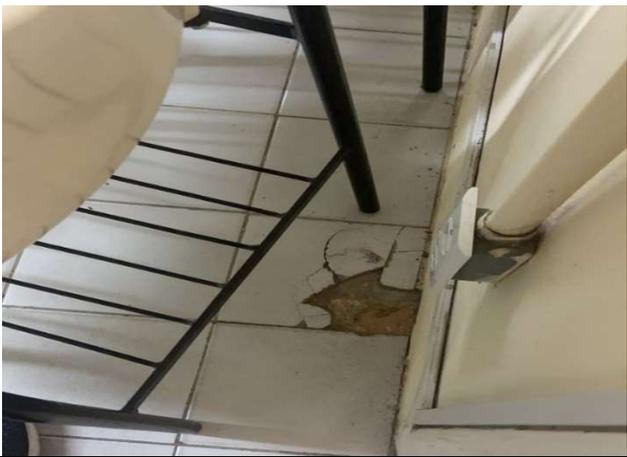
Quadro 30 – Classificação de anomalias (Piso).

| <b>ORIGEM</b> | | | | Figura 24 – Piso quebrado. |
| Funcional | | | | |
| 2 | 2 | 3 | 12 | |
| Falta de manutenção e deterioração pelo uso e tempo. | | | | |

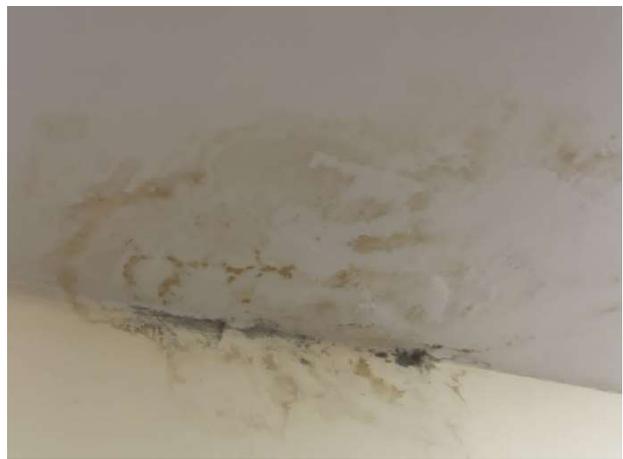
Quadro 31 – Classificação de anomalias (Manchas e Infiltração).

| <b>ORIGEM</b> | | | | Figura 25 – Manchas e infiltração do teto. |
| Endógena | | | | |
| 3 | 3 | 3 | 27 | |
| Manchas e Infiltração. | | | | <b>LOCAL:</b> Sala dos Professores |

| Sequência de atividades | Figura | Anomalia | GUT | Prazo (Dias) |
|---|---|---|---|---|
| 3 | 25 | Manchas e infiltração do teto. | 27 | 60 |

| Verificar a provável infiltração e corrigir o vazamento. Realizar a remoção do revestimento do teto e recuperar com a aplicação adequada. | | | | |

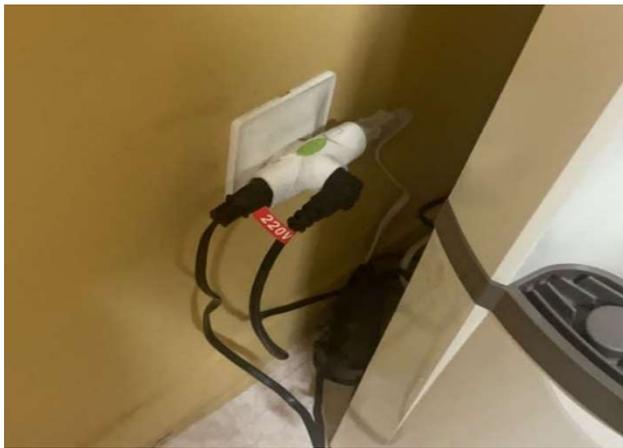
Quadro 32 .

| <b>ORIGEM</b> | | | | Figura 26 – Inadequação do uso dos equipamentos elétricos. |
| Exógena | | | | |
| 2 | 2 | 3 | 12 | |

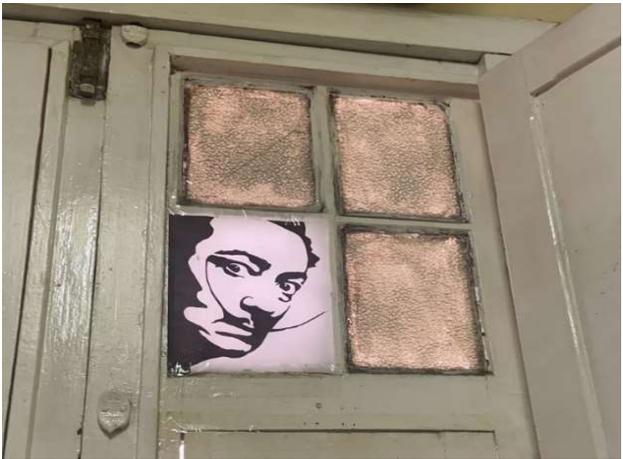
Quadro 33 – Classificação de anomalias (Esquadria).

| <b>ORIGEM</b> | | | | Figura 27 – Esquadria com vedação inadequada. |
| Funcional | | | | |
| 2 | 2 | 2 | 8 | |
| Falta de manutenção e degradação pelo tempo e uso. | | | | |

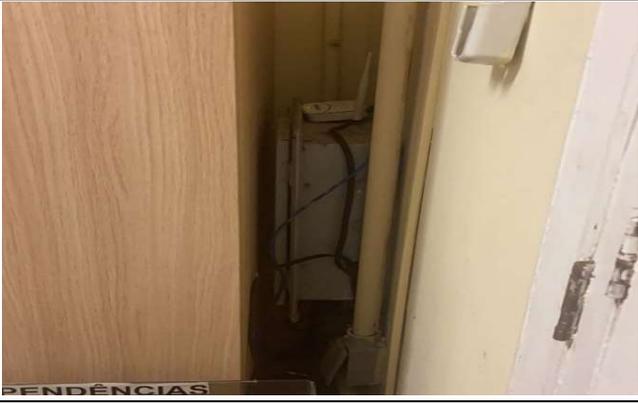
| <b>ORIGEM</b> | | | | Figura 28 – Confinamento de equipamentos de instalações de lógica e internet. |
| Endógena | | | | |
| 2 | 2 | 2 | 8 | |

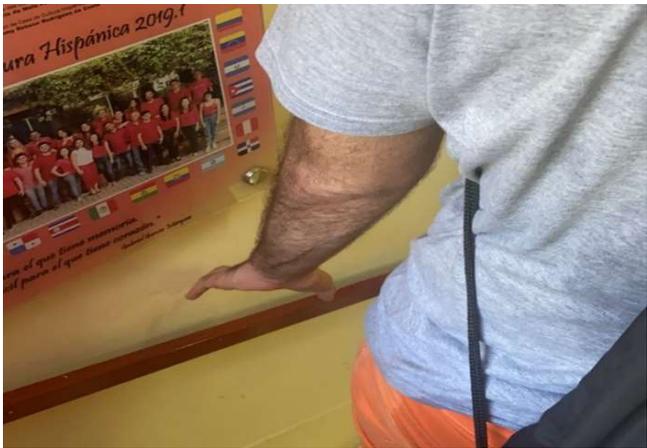
| <b>ORIGEM</b> | | | | Figura 29 – Corrimão posicionado em altura inadequada. |
| Endógena | | | | |
| 2 | 2 | 2 | 8 | |

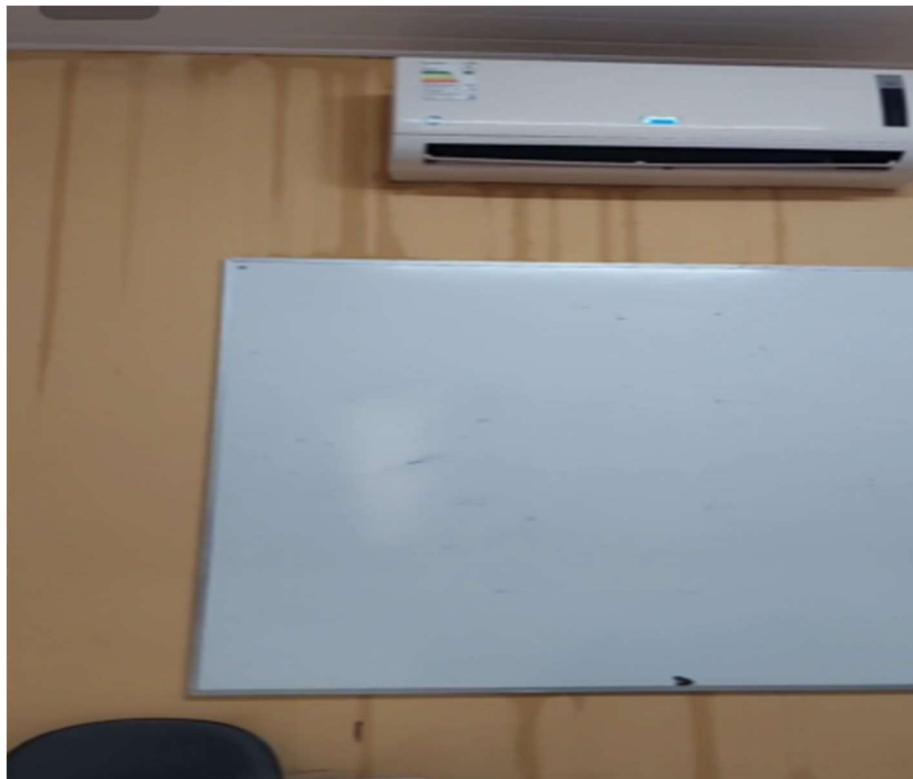
Figura 30 – Infiltração com água corrente em sala de aula.

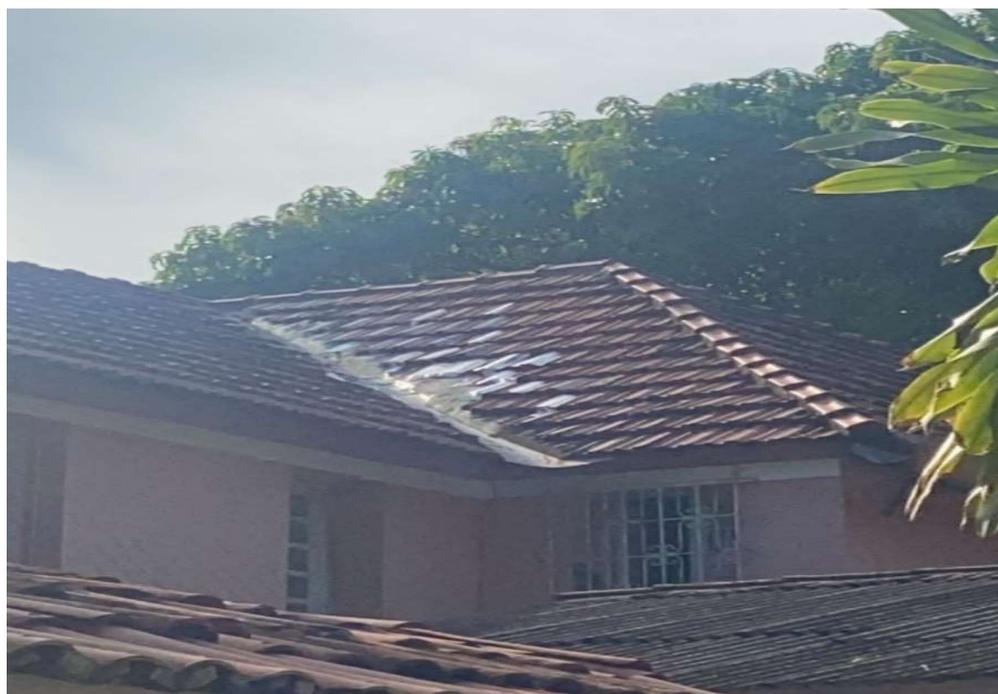
Figura 31 – Situação do telhado lateral.

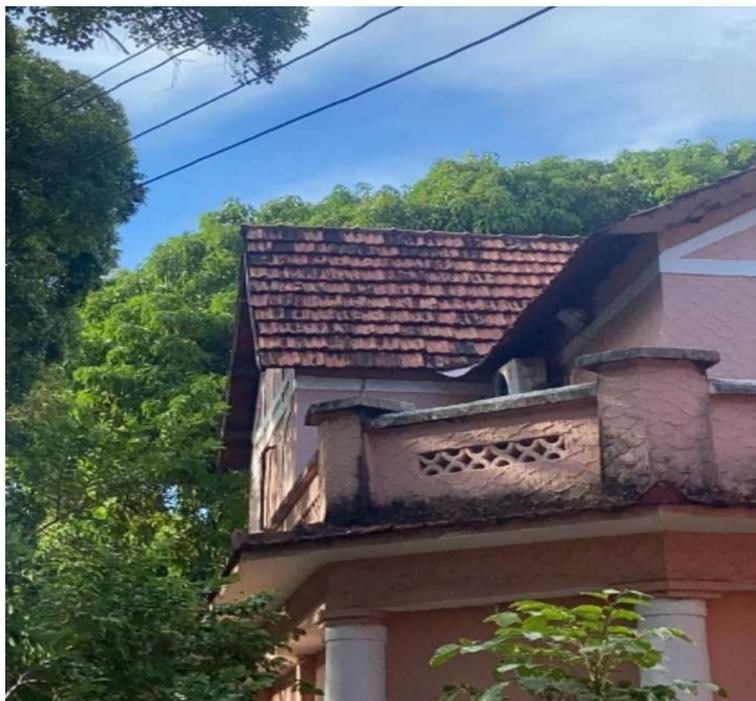
Figura 32 – Situação do telhado e região do terraço.

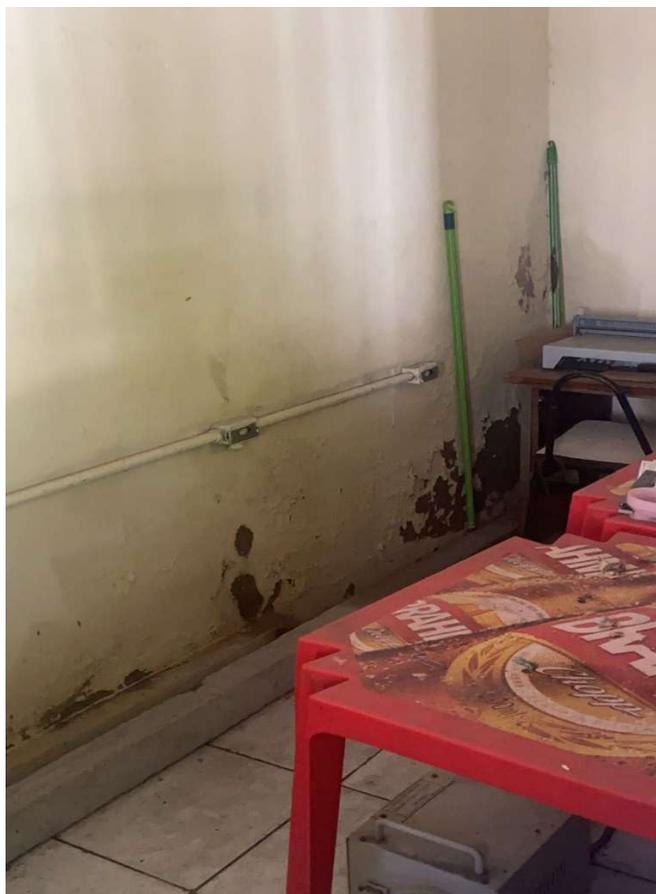
Figura 33 – Descascamento do revestimento na área de xerox.

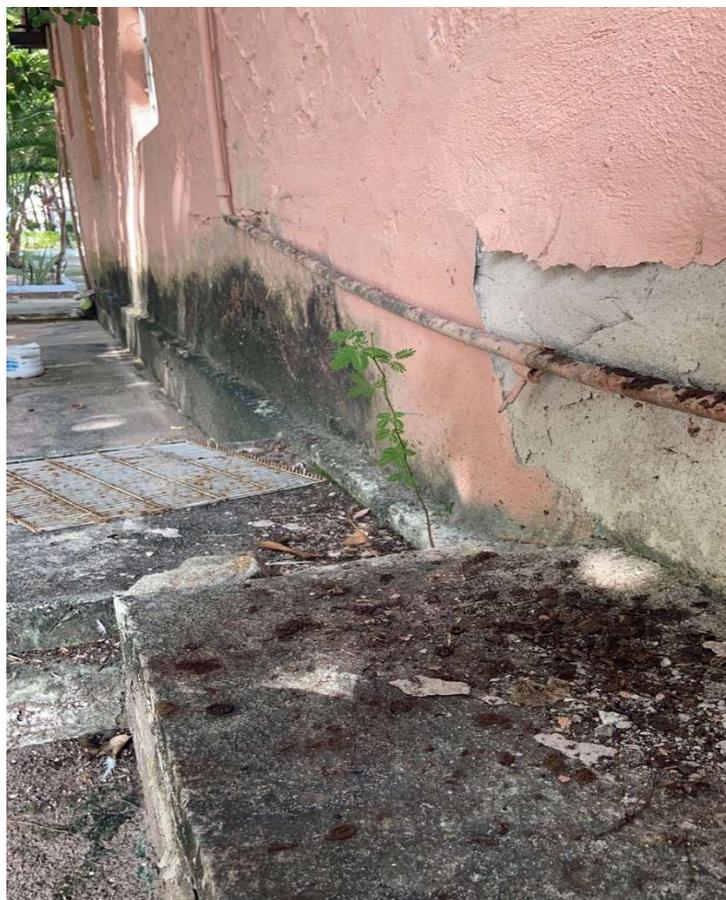
Figura 35 – Descascamento do revestimento da área lateral externa.

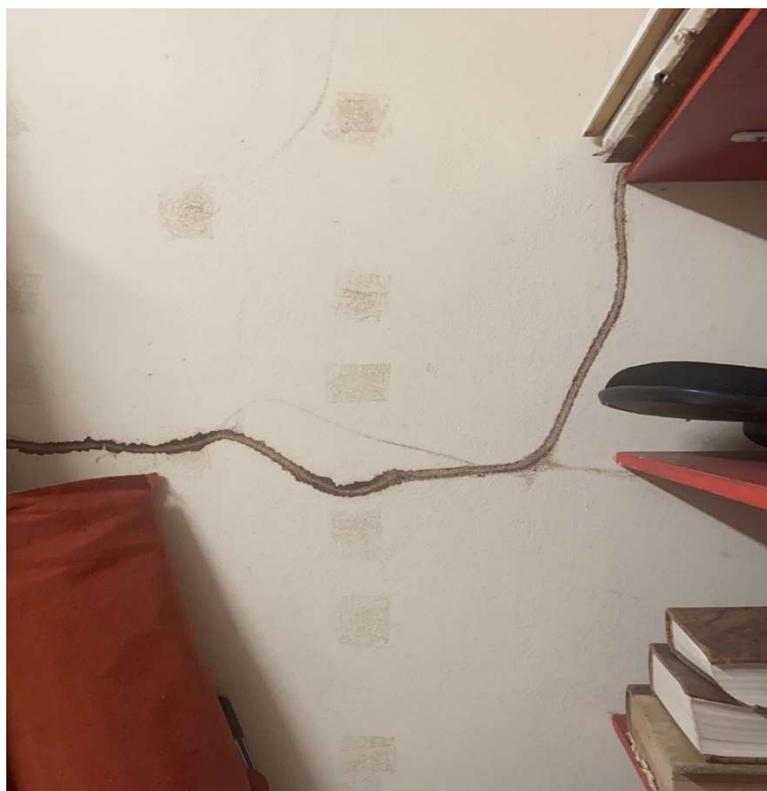
Figura 38 – Presença de cupins na área interna.

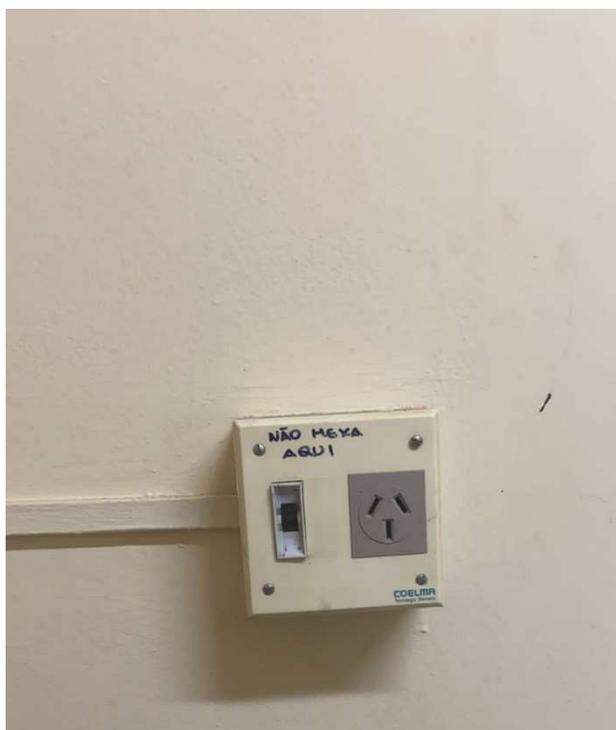
Figura 39 – Inconformidade de elementos elétricos - Disjuntor.

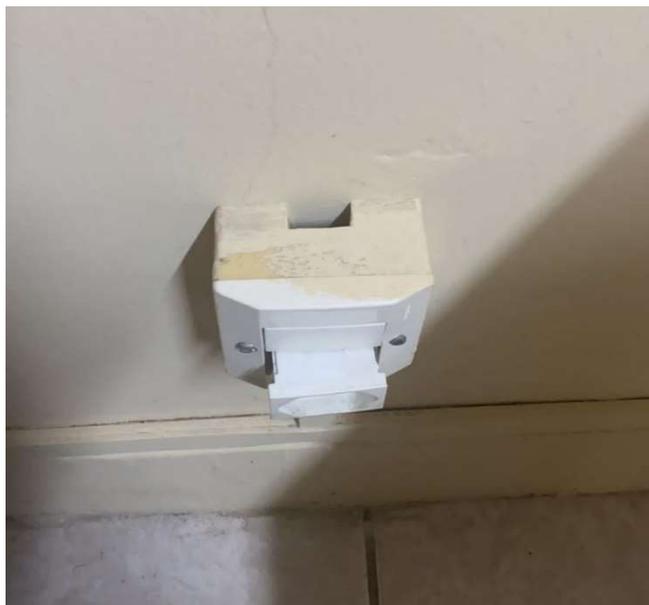
Figura 40 – Inconformidade de elementos elétricos – Tomada.
