INSPEÇÃO PREDIAL: ESTUDO DE CASO DA CASA DE CULTURA ITALIANA

Trabalho de conclusão de curso apresentado ao Curso de Graduação Engenharia Civil do Centro de Tecnologia da Universidade Federal do Ceará, como requisito parcial à obtenção do grau de Bacharel em Engenharia Civil.

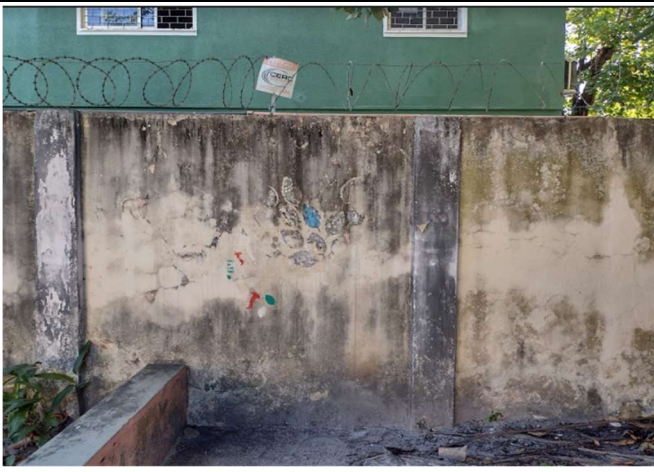
ORIGEM				Figura 10 – Muro da divisa da CCI.	
Exógena

G	U	T	PONTOS		
2	2	2	8		
RISCO					
Mínimo					
CAUSA					
Ausência de manutenção. Desgaste temporal. Exposição ao ambiente externo.					
ANOMALIA					Fonte: Autor.
Manchamento e deslocamento.					LOCAL: Área Externa.
MEDIDA SANEADORA					
Regularização e reparo da pintura.					
PRAZO			60 dias.

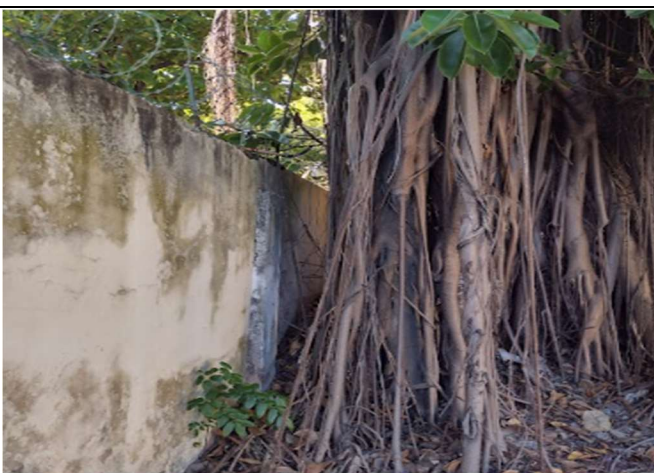
ORIGEM				Figura 11 – Árvore junto ao muro de divisa da CCI.	
Natural

G	U	T	PONTOS		
3	2	2	12		
RISCO					
Médio.					
CAUSA					
Ausência de poda regular e manutenção preventiva.					
ANOMALIA					Fonte: Autor.
Rachaduras, levantamento.					LOCAL: Área Externa.
MEDIDA SANEADORA					
Retirada de galhos e parte da árvore mais próxima ao muro, por meio de poda e desbaste localizados.					
PRAZO			60 dias.

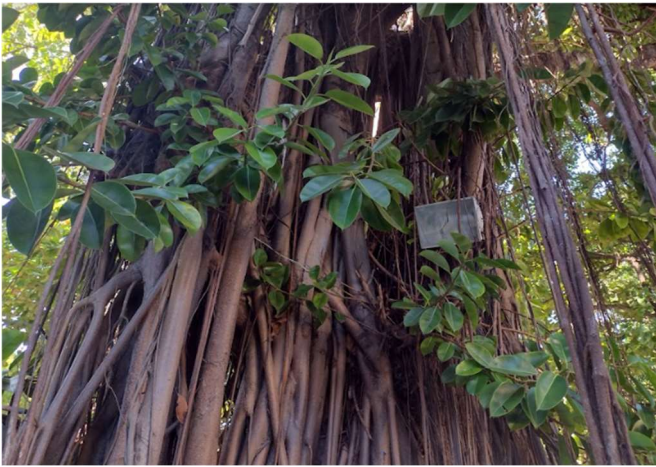
ORIGEM				Figura 12 – Sistema de iluminação na árvore.	
Natural

G	U	T	PONTOS		
1	1	2	2		
RISCO					
Mínimo.					
CAUSA					
Ausência de manutenção, poda e implantação em local inadequado.					
ANOMALIA					Fonte: Autor.
Inadequação do sistema de iluminação.					LOCAL: Área Externa.
MEDIDA SANEADORA					
Poda e desbaste de galhos.					
PRAZO			120 dias.

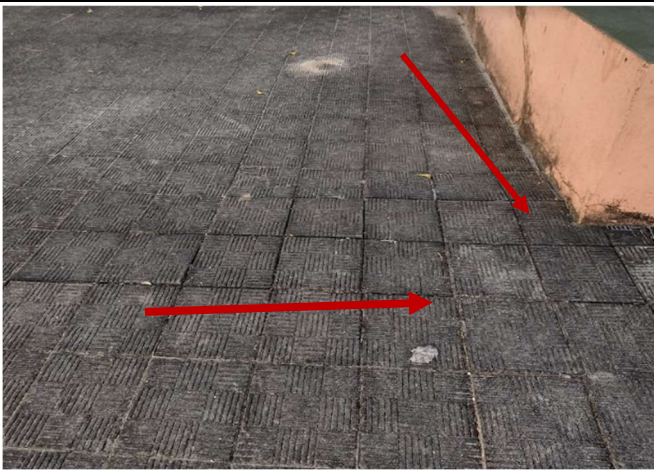
ORIGEM				Figura 14 – Pavimento da área externa da CCI.
Natural/Exógena

G	U	T	PONTOS	
2	2	2	8	
RISCO				
Mínimo.				
CAUSA				
Ausência de manutenção. Levantamento por raízes das árvores.				
ANOMALIA				
Levantamento.				
LOCAL: Área Externa.				
MEDIDA SANEADORA				
Avaliar e corrigir o nivelamento do pavimento. Verificar a influência de árvores e suas raízes no levantamento do piso e, caso necessário, corrigir.				
PRAZO				60 dias.

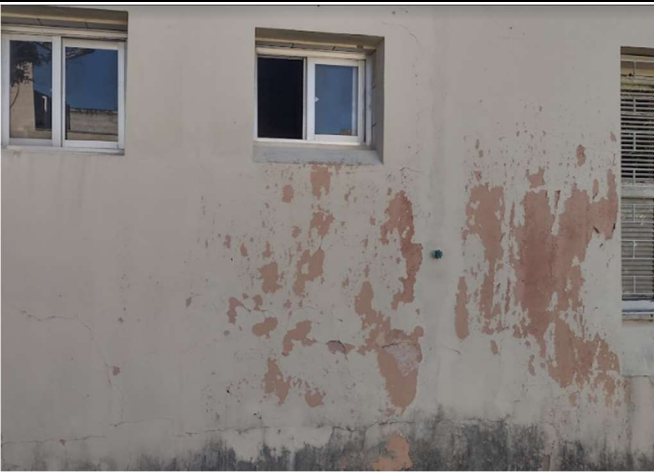
ORIGEM				Figura 16 - Fachada lateral da CCI.			
Exógena

G	U	T	PONTOS				
1	2	3	6				
RISCO							
Mínimo							
CAUSA							
Falta de manutenção periódica e degradação com o tempo.							
ANOMALIA						Fonte: Autor.	
Descascamento.						LOCAL: Área Externa (Fachada Lateral)	
MEDIDA SANEADORA							
Raspagem, regularização e reparo da pintura.							
PRAZO				90 dias.

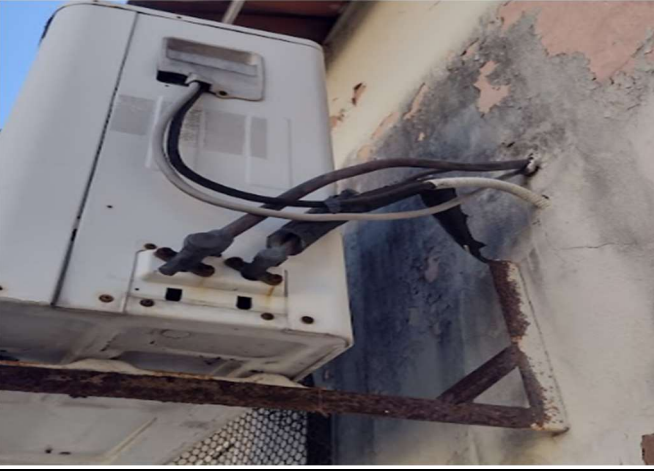
ORIGEM				Figura 17 – Apoio (mão francesa) do ar condicionado.			
Exógena

G	U	T	PONTOS				
2	2	2	8				
RISCO							
Médio							
CAUSA							
Falta de manutenção periódica e degradação com o tempo.							
ANOMALIA						Fonte: Autor.	
Corrosão de apoio do ar condicionado.						LOCAL: Área Externa (Fachada Lateral).	
MEDIDA SANEADORA							
Troca do apoio (mão francesa)							
PRAZO				60 dias.

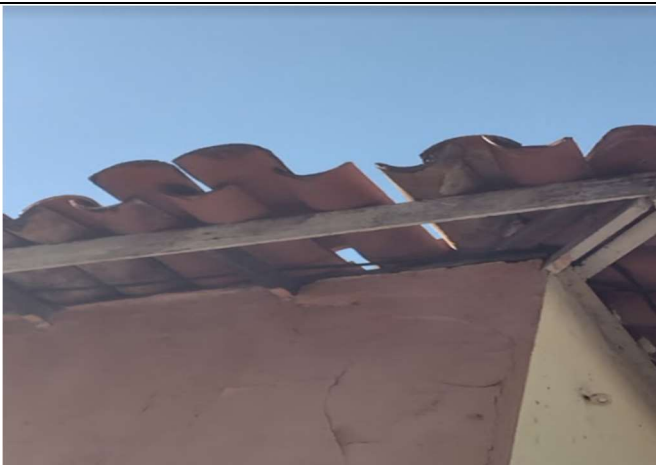
ORIGEM				Figura 19 – Canto do telhado da CCI.	
Exógena

G	U	T	PONTOS		
3	2	3	18		
RISCO					
Médio.					
CAUSA					
Ausência de manutenção periódica.					
ANOMALIA					Fonte: Autor.
Falta de cobertura no telhado.					LOCAL: Área Externa.
MEDIDA SANEADORA					
Realocação e reposição das telhas e verificação da condição do telhado.					
PRAZO			30 dias.

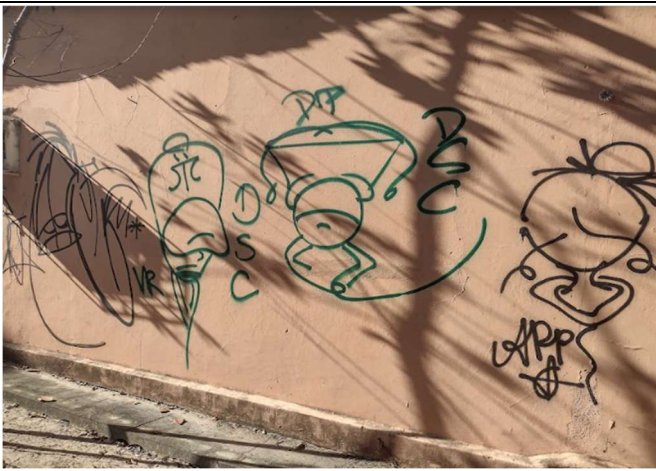
ORIGEM				Figura 20 – Fachada posterior da CCI.
Exógena

G	U	T	PONTOS	
2	1	2	4	
RISCO				
Mínimo.				
CAUSA				
Depredação do patrimônio público por pichação. Ausência de manutenção.				
ANOMALIA				Fonte: Autor
Manchamento.				LOCAL: Área Externa (Fachada Posterior).
MEDIDA SANEADORA				
Reparação da pintura.				
PRAZO			90 dias.

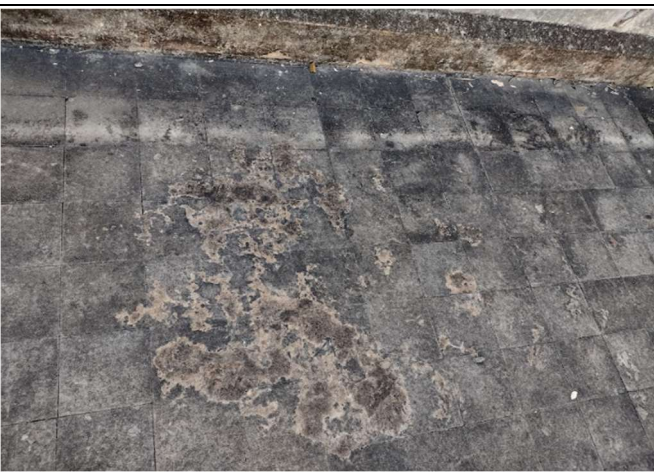
ORIGEM				Figura 22 – Piso da área externa da CCI.
Exógena

G	U	T	PONTOS	
1	1	2	2	
RISCO				
Mínimo.				
CAUSA				
Ausência de manutenção periódica.				
ANOMALIA				Fonte: Autor.
Manchamento e degradação no piso.				LOCAL: Área Externa.
MEDIDA SANEADORA				
Troca do piso.				
PRAZO				120 dias.

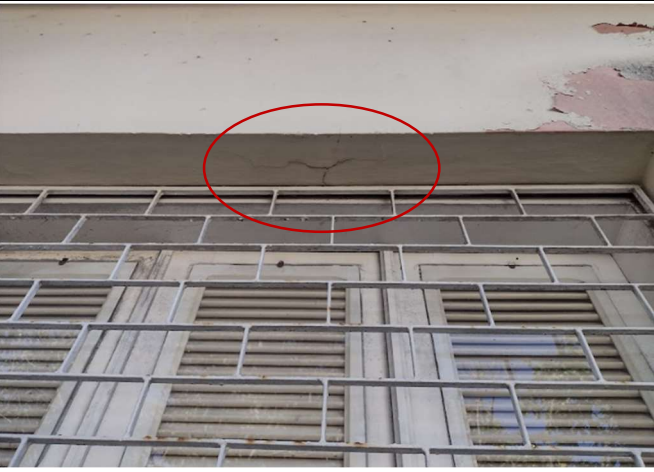
ORIGEM				Figura 23 – Esquadria da fachada lateral externa da CCI.
Exógena.

G	U	T	PONTOS	
2	1	2	4	
RISCO				
Mínimo.				
CAUSA				
Ausência de manutenção periódica, falha de projeto e/ou execução da verga.				
ANOMALIA				Fonte: Autor.
Fissura na verga.				LOCAL: Área Externa (Fachada Lateral).
MEDIDA SANEADORA				
Análise local da fissura com retirada de camada superficial e aplicação de reparo e reforço, caso necessário.				
PRAZO				90 dias.

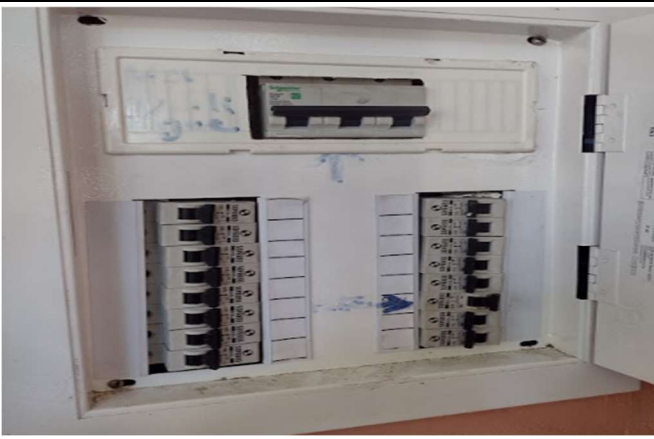
ORIGEM				Figura 24 – Quadro elétrico da CCI.		
Endógena

G	U	T	PONTOS			
2	2	2	8			
RISCO						
Médio						
CAUSA						
Falha na execução. Ausência de manutenção.						
ANOMALIA				Fonte: Autor.		
Inconformidade na identificação do quadro elétrico.				LOCAL: Área Externa (Entrada).		
MEDIDA SANEADORA						
Indicar e identificar todos os elementos referentes aos circuitos de forma adequada e padronizada.						
PRAZO				60 dias.

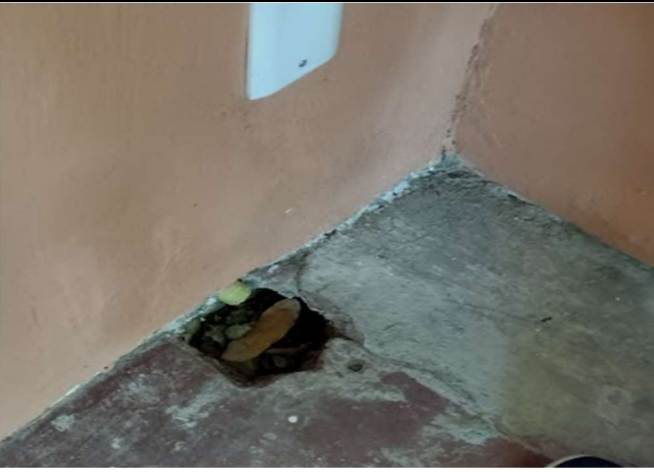
ORIGEM				Figura 25 – Piso embaixo do quadro elétrico.		
Exógena.

G	U	T	PONTOS			
2	1	2	4			
RISCO						
Mínimo.						
CAUSA						
Ausência de manutenção periódica.						
ANOMALIA				Fonte: Autor.		
Ausência de piso.				LOCAL: Área Externa (Entrada).		
MEDIDA SANEADORA						
Reparo no piso e regularização.						
PRAZO				90 dias.

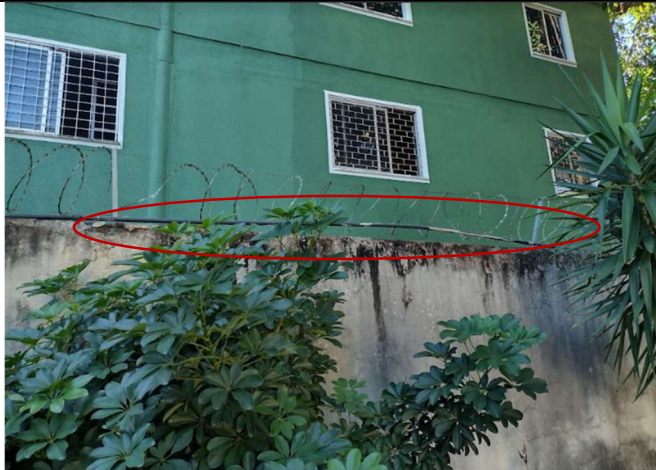
ORIGEM				Figura 27 - Ofendículo de arame do muro de divisa da CCI.
Exógena.

G	U	T	PONTOS	
1	1	2	2	
RISCO				
Mínimo.				
CAUSA				
Ausência de manutenção periódica.				
ANOMALIA				
Inadequação do ofendículo de arame				
Fonte: Autor.				
LOCAL: Área Externa.				
MEDIDA SANEADORA				
Reposição do ofendículo de arame.				
PRAZO				120 dias.

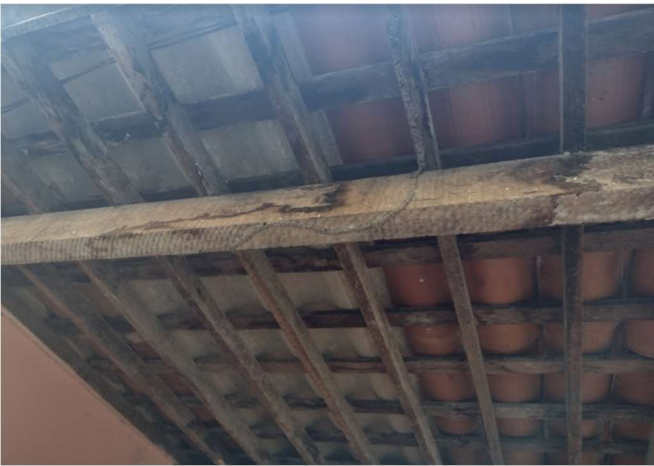
ORIGEM				Figura 28 – Elementos se madeira do telhado na área externa.
Exógena.

G	U	T	PONTOS	
2	1	2	4	
RISCO				
Mínimo.				
CAUSA				
Ausência de manutenção.				
ANOMALIA				Fonte: Autor.
Proliferação de cupins.				LOCAL: Área Externa.
MEDIDA SANEADORA				
Aplicação de pesticida.				
PRAZO			120 dias.

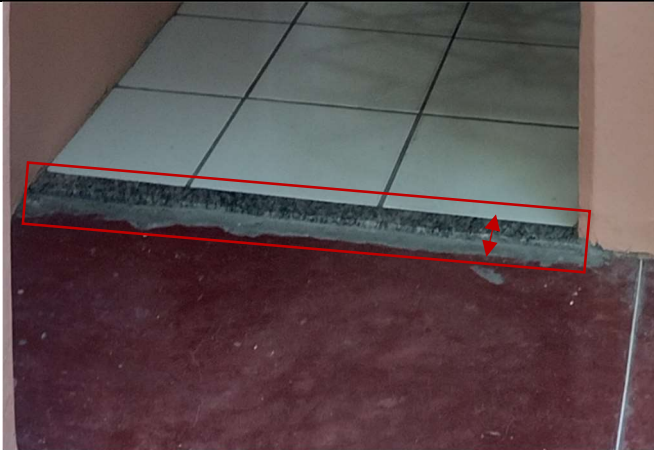
ORIGEM				Figura 30 – Hall de entrada.
Funcional.

G	U	T	PONTOS	
2	1	2	4	
RISCO				
Mínimo				
CAUSA				
Falha na execução.				
ANOMALIA				Fonte: Autor.
Inadequação da soleira.				LOCAL: Hall de entrada.
MEDIDA SANEADORA				
Regularização do nível entre os ambientes.				
PRAZO			120 dias.

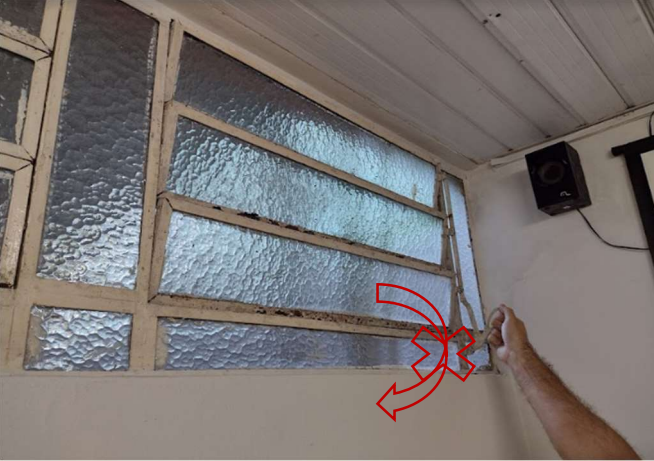
ORIGEM				Figura 33 – Limitação do movimento da esquadria da sala de aula.
Exógena/Funcional

G	U	T	PONTOS	
2	1	2	4	
RISCO				
Mínimo				
CAUSA				
Ausência de manutenção. Oxidação. Desgaste temporal.				
ANOMALIA				Fonte: Autor.
Limitação da utilização da abertura da esquadria.				LOCAL: Sala de Aula.
MEDIDA SANEADORA				
PRAZO				90 dias.

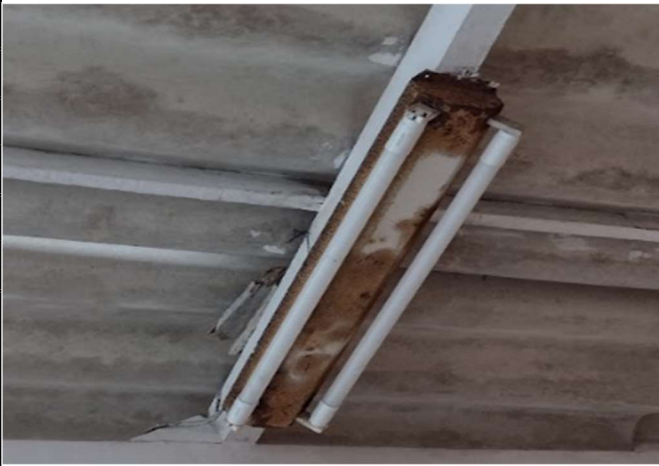
ORIGEM				Figura 34 – Luminária da área anexa.	
Exógena.

G	U	T	PONTOS		
1	2	2	4		
RISCO					
Mínimo					
CAUSA					
Ausência de manutenção periódica.					
ANOMALIA					Fonte: Autor.
Corrosão e inoperância.					LOCAL: Área anexa.
MEDIDA SANEADORA					
Reparo da estrutura e troca das luminárias.					
PRAZO				90 dias.

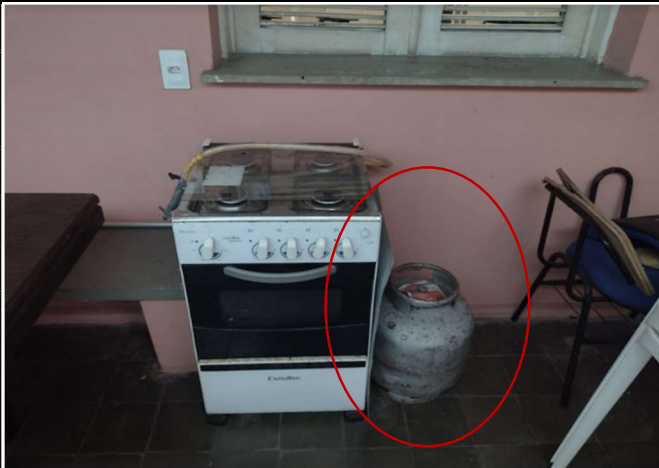
ORIGEM				Figura 35 – Botijão de gás.	
Exógena

G	U	T	PONTOS		
3	2	2	12		
RISCO					
Médio					
CAUSA					
Ausência de destinação correta. Ausência de manutenção periódica.					
ANOMALIA					Fonte: Autor.
Botijão de gás sem proteção em ambiente externo.					LOCAL: Área anexa.
MEDIDA SANEADORA					
Retirada e realocação do botijão de gás em local adequado e com ambiente seguro.					
PRAZO				60 dias.

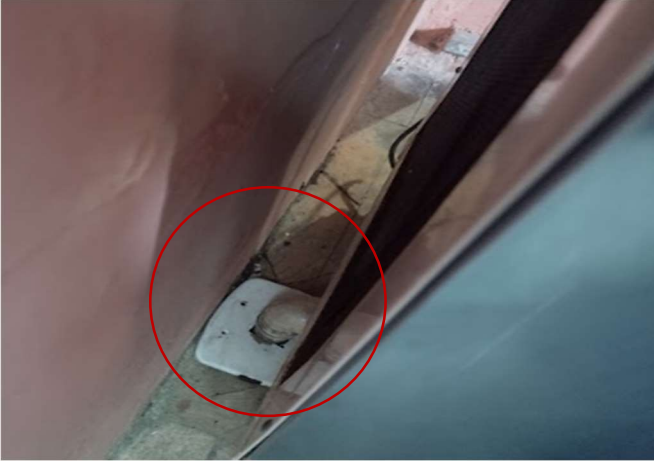
ORIGEM				Figura 39 – Tubulação do bebedouro.	
Endógena.

G	U	T	PONTOS		
2	1	2	4		
RISCO					
Mínimo.					
CAUSA					
Ausência de manutenção periódica.					
ANOMALIA					Fonte: Autor.
Inadequação da tubulação do bebedouro.					LOCAL: Área anexa.
MEDIDA SANEADORA					
Adequação da tubulação com a retirada dos elementos provisórios e troca.					
PRAZO			90 dias.

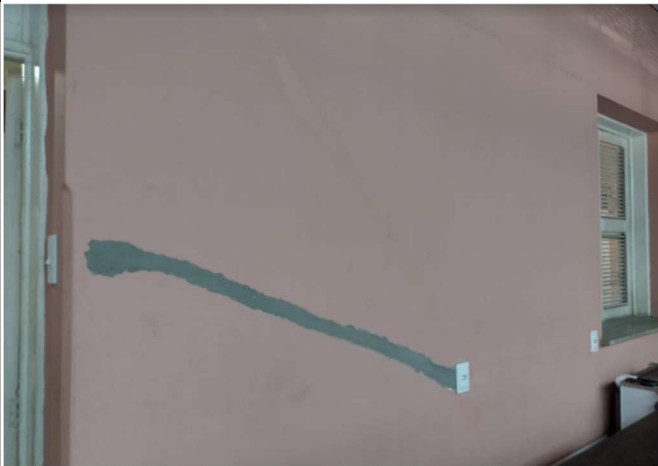
ORIGEM				Figura 40 – Parede da área anexa.
Endógena.

G	U	T	PONTOS	
1	1	1	1	
RISCO				
Mínimo				
CAUSA				
Ausência de manutenção periódica.				
ANOMALIA				Fonte: Autor.
Ausência de uniformidade na pintura.				LOCAL: Área anexa.
MEDIDA SANEADORA				
Reparo da pintura com a aplicação de tinta na parede para uniformização.				
PRAZO				120 dias.

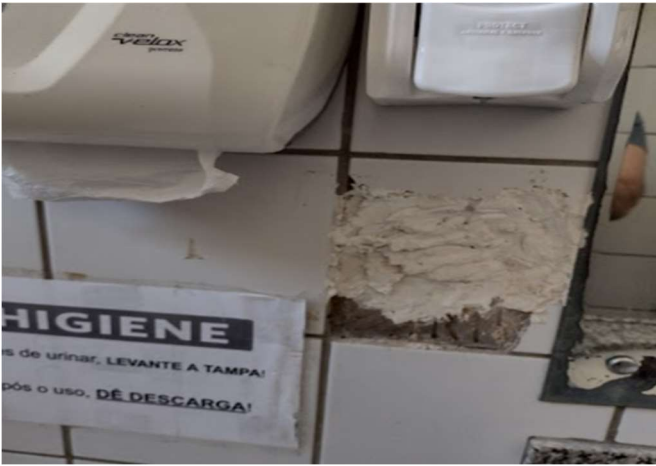
ORIGEM				Figura 43 – Azulejo do banheiro.	
Funcional.

G	U	T	PONTOS		
1	1	2	2		
RISCO					
Mínimo.					
CAUSA					
Ausência de manutenção periódica.					
ANOMALIA					Fonte: Autor.
Deterioração do azulejo.					LOCAL: Banheiro.
MEDIDA SANEADORA					
Reparação do azulejo.					
PRAZO			120 dias.

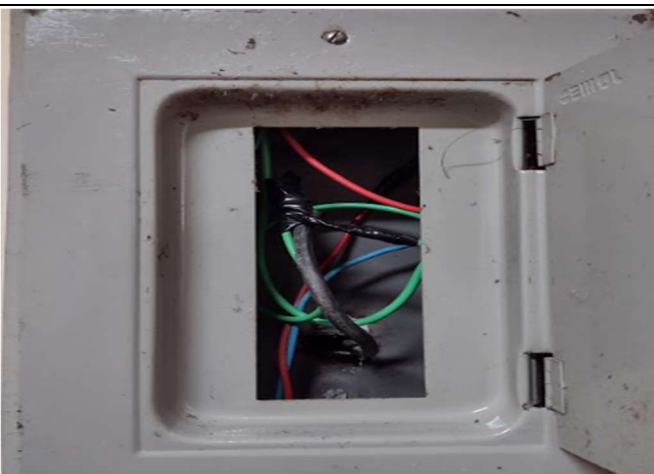
ORIGEM				Figura 44 – Condutores elétricos.
Endógena.

G	U	T	PONTOS	
2	1	2	4	
RISCO				
Mínimo				
CAUSA				
Ausência de manutenção periódica.				
ANOMALIA				Fonte: Autor.
Inadequação dos condutores.				LOCAL: Coordenação.
MEDIDA SANEADORA				
Adequação e manutenção dos condutores elétricos e do isolamento.				
PRAZO				120 dias.

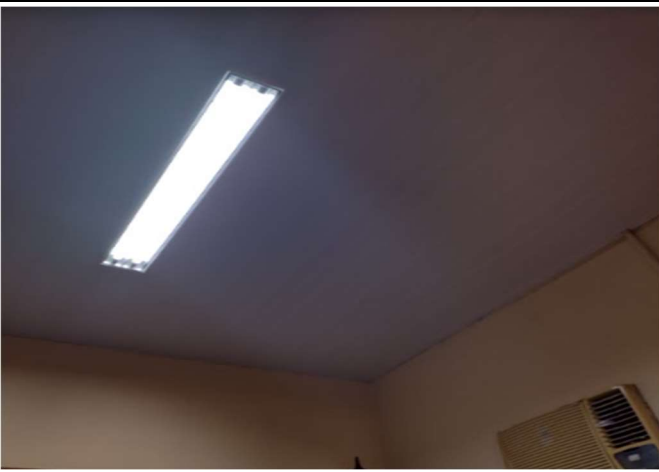
ORIGEM				Figura 45 – Luminária com fluxo luminoso insuficiente.
Funcional

G	U	T	PONTOS	
2	1	2	4	
RISCO				
Mínimo.				
CAUSA				
Ausência de manutenção periódica.				
ANOMALIA				Fonte: Autor.
Inadequação de luminância.				LOCAL: Coordenação.
MEDIDA SANEADORA				
Troca da luminária.				
PRAZO				90 dias.

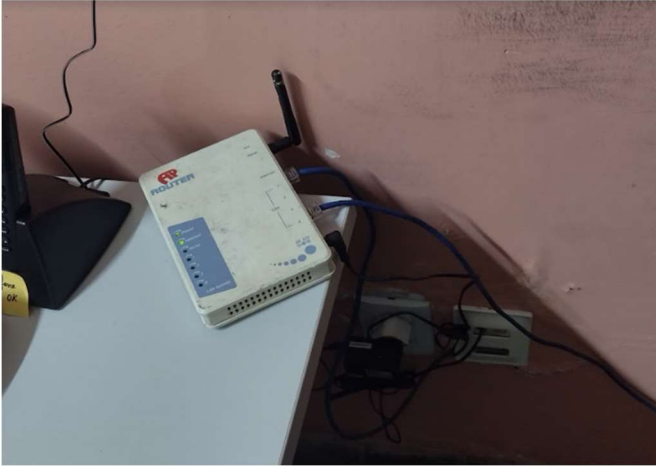
ORIGEM				Figura 46 – Roteador de internet.
Funcional.

G	U	T	PONTOS	
1	2	1	2	
RISCO				
Mínimo.				
CAUSA				
Falta de disposição adequada.				
ANOMALIA				Fonte: Autor.
Inadequação do sistema <i>wi-fi</i> .				LOCAL: Coordenação.
MEDIDA SANEADORA				
PRAZO				120 dias.

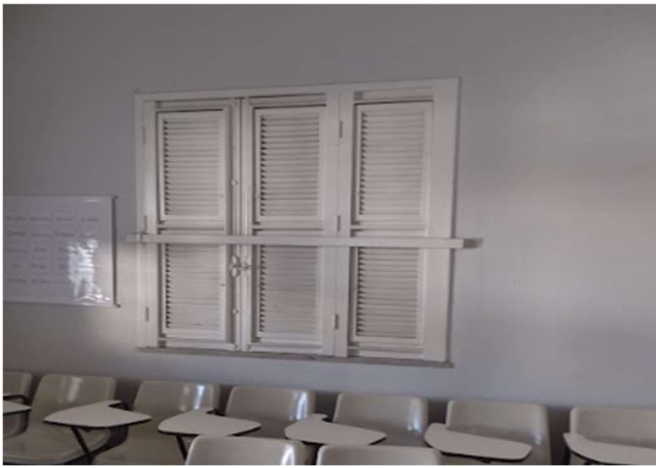
ORIGEM				Figura 47 – Sistema de fechamento da esquadria.
Funcional

G	U	T	PONTOS	
2	1	2	4	
RISCO				
Mínimo.				
CAUSA				
Ausência de manutenção periódica.				
ANOMALIA				Fonte: Autor.
Inoperância do sistema de fechamento da esquadria.				LOCAL: Sala de aula.
MEDIDA SANEADORA				
PRAZO				90 dias.

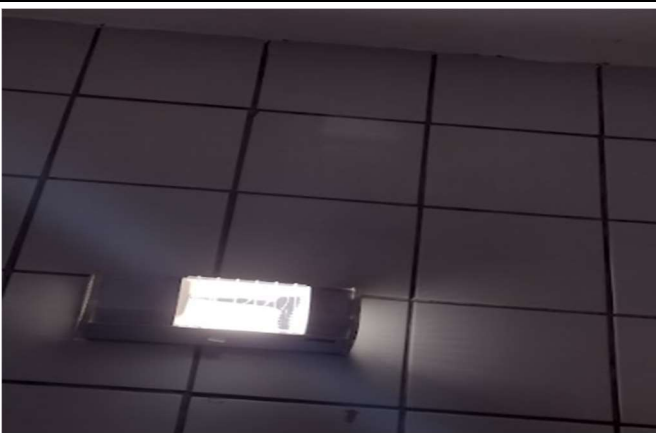
ORIGEM				Figura 49 – Luminária do banheiro.	
Funcional.

G	U	T	PONTOS		
1	1	2	2		
RISCO					
Mínimo					
CAUSA					
Ausência de manutenção periódica e					
ANOMALIA					Fonte: Autor.
Inadequação da iluminação.					LOCAL: Banheiro.
MEDIDA SANEADORA					
Troca da luminária.					
PRAZO				120 dias.
