INSPEÇÃO PREDIAL: ESTUDO DE CASO DO BLOCO 724 (CENTRO DE
EMPREENDEDORISMO) DA UNIVERSIDADE FEDERAL DO CEARÁ - CAMPUS DO PICI

Monografia apresentada ao Curso de Engenharia Civil da Universidade Federal do Ceará, como requisito para obtenção de título de Engenheiro civil.

Realizar um estudo de caso de inspeção predial no Bloco 724 da Universidade Federal do Ceará do Campus do Pici.

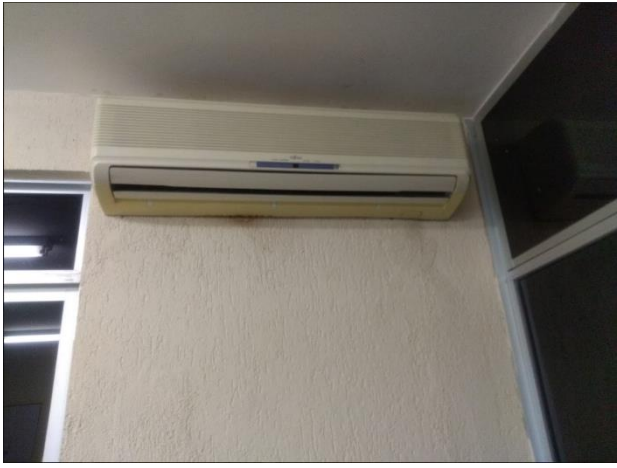
ORIGEM				QUADRO 14 – Aparelho de ar condicionado com filtros sujo	
Funcional

G	U	T	PONTOS		
6	10	6	22		
RISCO					
Regular					
CAUSA					
Ausência de manutenção preventiva adequada dos equipamentos de climatização.					
ANOMALIA				Fonte: Autor, 2021.	
Aparelho de ar condicionado sujo.				LOCAL: Bloco 724 - Recepção	
MEDIDA SANEADORA					
Programação de manutenção preventiva, segundo o manual do fabricante de cada ar condicionado.

Prazo: 180 dias

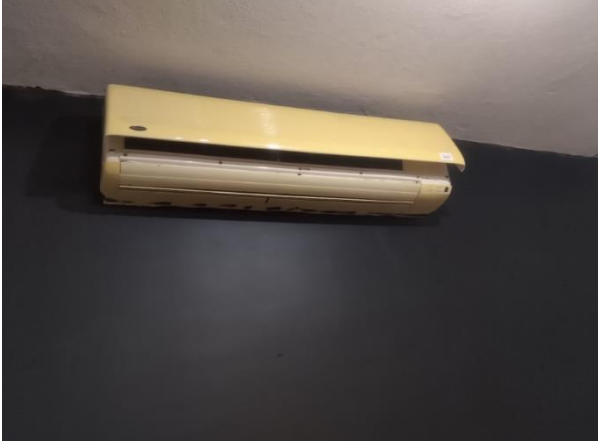
ORIGEM				QUADRO 15 – Aparelho de ar condicionado com filtros sujo			
Funcional

G	U	T	PONTOS				
6	10	6	22				
RISCO							
Regular							
CAUSA				Fonte: Autor, 2021.			
Ausência de manutenção preventiva adequada dos equipamentos de climatização.				LOCAL: Bloco 724 – Sala de Projetos II			
ANOMALIA				MEDIDA SANEADORA			
Aparelho de ar condicionado sujo.				Programação de manutenção preventiva, segundo o manual do fabricante de cada ar condicionado.

Prazo: 180 dias

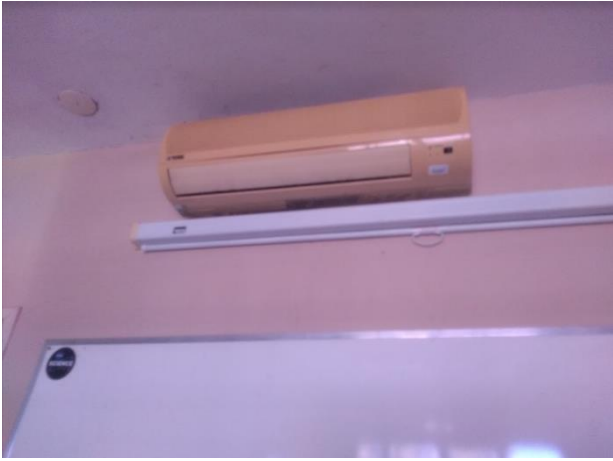
ORIGEM				QUADRO 16 – Aparelho de ar condicionado com filtros sujo			
Funcional

G	U	T	PONTOS				
6	10	6	22				
RISCO							
Regular							
CAUSA				Fonte: Autor 2021			
Ausência de manutenção preventiva adequada dos equipamentos de climatização.				LOCAL: Bloco 724 – Sala de Coordenação e Convivência			
ANOMALIA				MEDIDA SANEADORA			
Aparelho de ar condicionado sujo.				Programação de manutenção preventiva, segundo o manual do fabricante de cada ar condicionado.

Prazo: 180 dias

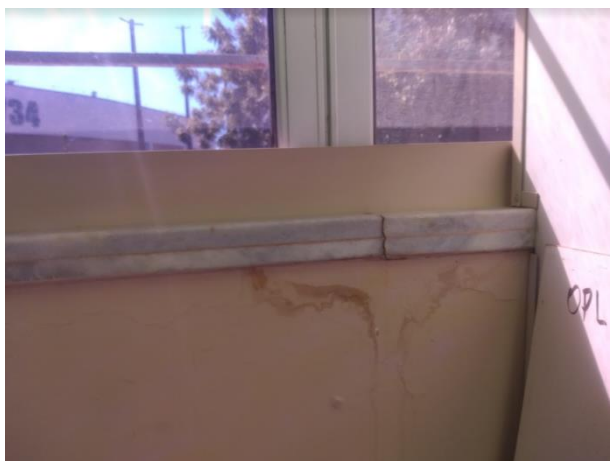
ORIGEM				QUADRO 19 – Infiltração na parede	
Endógena

G	U	T	PONTOS		
3	3	3	9		
RISCO					
Mínimo				Fonte: Autor, 2021.	
CAUSA				LOCAL: Bloco 724 – Sala de Estudos II	
Falta de impermeabilização.				MEDIDA SANEADORA	
ANOMALIA				Corrigir o problema da umidade, raspar e escovar toda a parte afetada, caso necessário refazer partes do reboco, esperar a cura, lixar e limpar toda a superfície, prosseguir com acabamento final.	
Infiltração na parede com provocação de manchas no revestimento.

Prazo: 240 dias

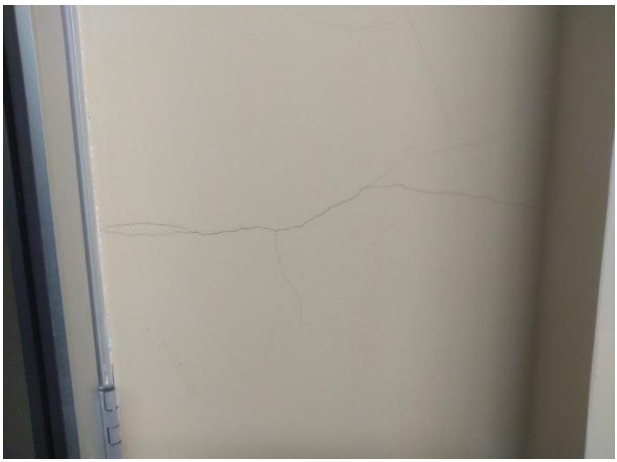
ORIGEM				QUADRO 21 – Presença de fissura no revestimento
Endógena

G	U	T	PONTOS	
1	3	3	7	
RISCO				
Mínimo				
CAUSA				
Execução incorreta da parede de gesso acartonado, ausência de fita telada.				
ANOMALIA				Fonte: Autor, 2021.
Fissuração do revestimento da parede.				LOCAL: Bloco 724 – Sala de Estudos I
MEDIDA SANEADORA				
Retirar parte da pintura danificada ao longo da fissura, colocar fita telada para forro acartonado, emassar e repintar.

Prazo: 240 dias

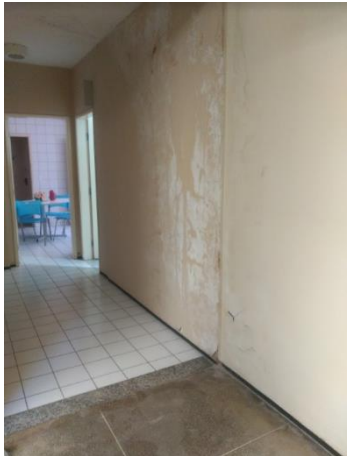
ORIGEM				QUADRO 22 – Pintura com destacamentos
Endógena

G	U	T	PONTOS	
3	3	3	9	
RISCO				
Mínimo				
CAUSA				
Destacamento devido a umidade.				
ANOMALIA				Fonte: Autor, 2021.
Destacamento de pintura.				LOCAL: Bloco 724 – Circulação
MEDIDA SANEADORA				
Deve-se remover pintura com espátula, deixar superfície uniforme, retirar resíduos deixados pelo procedimento e executar a pintura segundo procedimentos normatizados, ou por recomendações do material tinta usada. NBR 13245.

Prazo: 240 dias

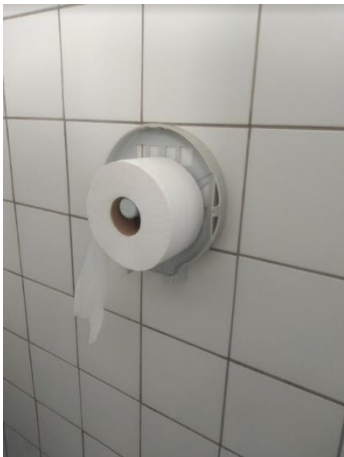
ORIGEM				QUADRO 27 – Suporte para papel higiênico
Funcional

G	U	T	PONTOS	
6	10	1	17	
RISCO				
Regular				
CAUSA				
Desconhecida.				
ANOMALIA				Fonte: Autor, 2021.
Indisponibilidade do equipamento para uso.				LOCAL: Bloco 724 – WC masculino
MEDIDA SANEADORA				
Reposição de um novo suporte.

Prazo: 180 dias

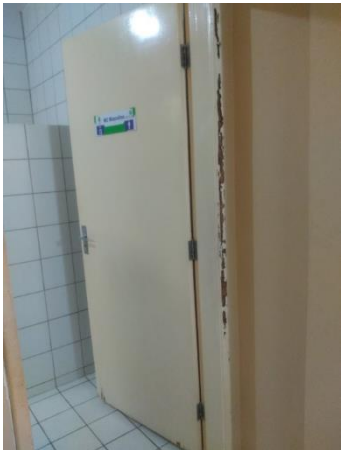
ORIGEM				QUADRO 28 – Presença de cupim no portal
Natural

G	U	T	PONTOS	
6	10	10	26	
RISCO				
Mínimo				
CAUSA				
Proliferação de cupins no portal.				
ANOMALIA				Fonte: Autor, 2021.
Presença de cupins no portal.				LOCAL: Bloco 724 – WC masculino
MEDIDA SANEADORA				
Utilização de pesticida para eliminação do cupim e reparar o portal com lixamento e aplicação de tinta para madeira na cor perola.

Prazo: 60 dias

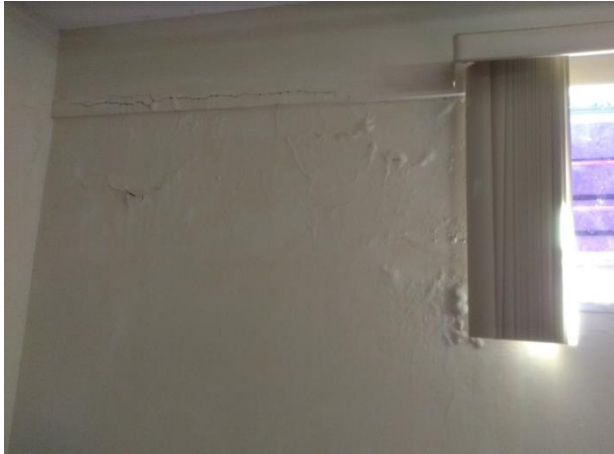
ORIGEM				QUADRO 29 – Parede com empolamento
Endógena

G	U	T	PONTOS	
3	10	3	16	
RISCO				
Regular				
CAUSA				
Empolamento devido a umidade e intempéries.				
ANOMALIA				Fonte: Autor, 2021.
Empolamento da pintura.				LOCAL: Bloco 724 – Sala de aula 04
MEDIDA SANEADORA				
Corrigir o problema da umidade, raspar e escovar toda a parte afetada, caso necessário refazer partes do reboco, esperar a cura, lixar e limpar toda a superfície, prosseguir com acabamento final.

Prazo: 180 dias

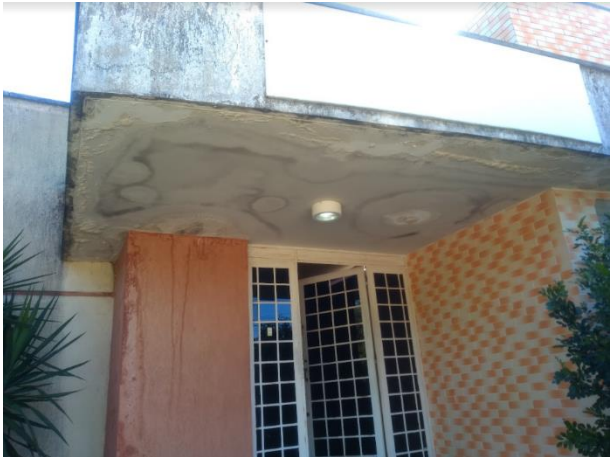
ORIGEM				QUADRO 33 – Infiltração no teto	
Endógena

G	U	T	PONTOS		
3	10	3	16		
RISCO					
Regular					
CAUSA					
Falta de impermeabilização no teto.					
ANOMALIA				Fonte: Autor, 2021.	
Infiltração no teto da entrada.				LOCAL: Bloco 724 – Entrada/Recepção	
MEDIDA SANEADORA					
Corrigir o problema da umidade, raspar e escovar toda a parte afetada, caso necessário refazer partes do reboco, esperar a cura, lixar e limpar toda a superfície, prosseguir com acabamento final.

Prazo: 180 dias

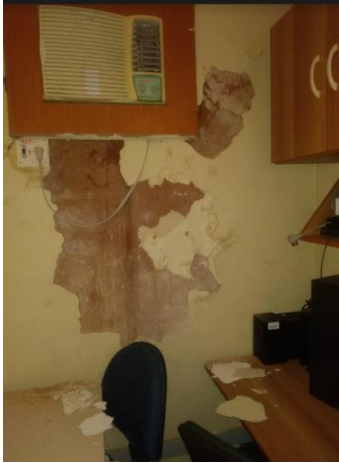
ORIGEM				QUADRO 34 – Pintura com destacamentos	
Endógena

G	U	T	PONTOS		
3	6	8	17		
RISCO					
Regular					
CAUSA					
Destacamento devido a umidade.					
ANOMALIA				Fonte: Autor, 2021.	
Destacamento de pintura.				LOCAL: Bloco 724 – Regência de rede local	
MEDIDA SANEADORA					
Deve-se remover pintura com espátula, deixar superfície uniforme, retirar resíduos deixados pelo procedimento e executar a pintura segundo procedimentos normatizados, ou por recomendações do material tinta usada. NBR 13245.

Prazo: 180 dias

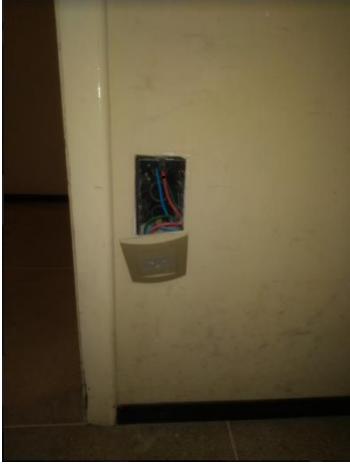
ORIGEM				QUADRO 35 – Tomada com fiação exposta
Endógena

G	U	T	PONTOS	
10	10	6	26	
RISCO				
Crítico				
CAUSA				<p>Falha de execução/manutenção.</p>
ANOMALIA				
Fiação elétrica exposta.				Fonte: Autor, 2021.
				LOCAL: Bloco 724 – Gabinete I
MEDIDA SANEADORA				
Adequação da tomada de preferência para o novo padrão.

Prazo: 60 dias

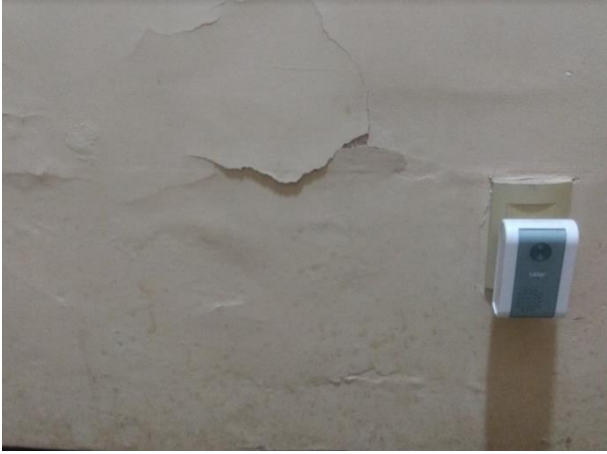
ORIGEM				QUADRO 36 – Pintura com destacamentos
Endógena

G	U	T	PONTOS	
3	6	8	17	
RISCO				
Regular				
CAUSA				<p>Destacamento devido a umidade</p>
ANOMALIA				
Destacamento de pintura				Fonte: Autor, 2021.
				LOCAL: Bloco 724 – Corredor/Circulação
MEDIDA SANEADORA				
Deve-se remover pintura com espátula, deixar superfície uniforme, retirar resíduos deixados pelo procedimento e executar a pintura segundo procedimentos normatizados, ou por recomendações do material tinta usada. NBR 13245.

Prazo: 180 dias

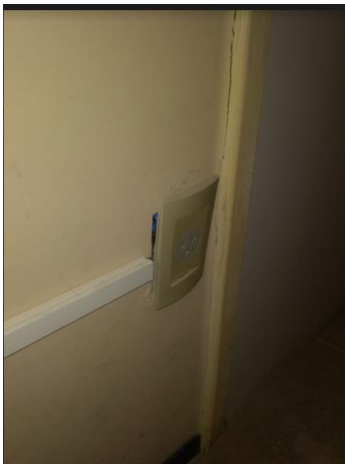
ORIGEM				QUADRO 40 – Tomada danificada	
Endógena

G	U	T	PONTOS		
3	3	3	9		
RISCO					
Mínimo					
CAUSA					
Falha de execução/manutenção.					
ANOMALIA				Fonte: Autor, 2021.	
Tomada sem fixação/danificada.				LOCAL: Bloco 724 – Sala de projetos I	
MEDIDA SANEADORA					
Adequação da tomada de preferência para o novo padrão.

Prazo: 240 dias

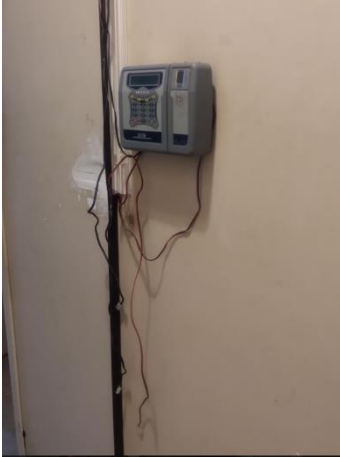
ORIGEM				QUADRO 41 – Ponto eletrônico danificado
Endógena

G	U	T	PONTOS	
3	10	3	16	
RISCO				
Regular				
CAUSA				
Falha de execução/manutenção.				
ANOMALIA				Fonte: Autor, 2021.
Aparelho inoperante.				LOCAL: Bloco 724 – Corredor/Circulação
MEDIDA SANEADORA				
Programação de manutenção preventiva, segundo o manual do fabricante.

Prazo: 180 dias

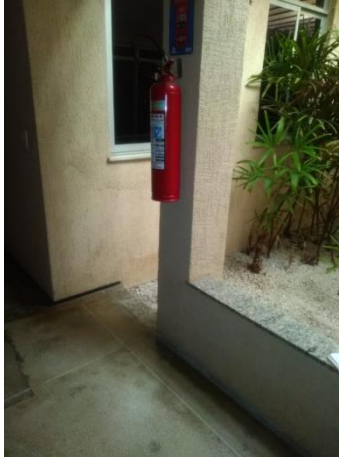
ORIGEM				QUADRO 42 – Extintor sem sinalização horizontal
Endógena

G	U	T	PONTOS	
3	3	3	9	
RISCO				
Mínimo				
CAUSA				
Extintor com localização sem sinalização horizontal.				
ANOMALIA				Fonte: Autor, 2021.
Localização sem a devida sinalização.				LOCAL: Bloco 724 – Corredor/Circulação
MEDIDA SANEADORA				
Realizar manutenção com empresa especializada para garantir as sinalizações de todos extintores.

Prazo: 240 dias

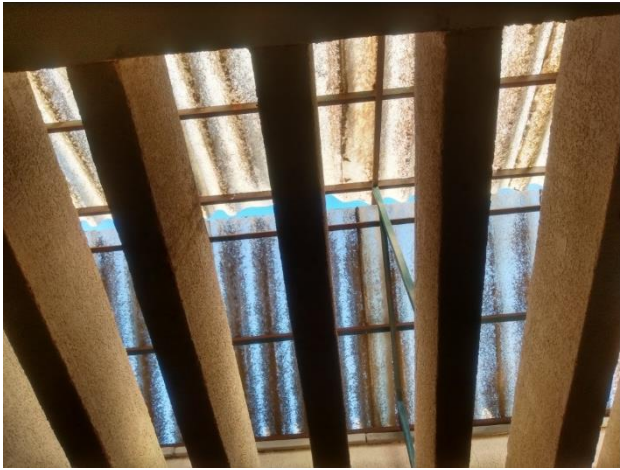
ORIGEM				QUADRO 45 – Estrutura da coberta com oxidação	
Endógena

G	U	T	PONTOS		
6	6	6	18		
RISCO					
Regular					
CAUSA				Fonte: Autor, 2021.	
Falta de manutenção.				LOCAL: Bloco 724	
ANOMALIA				Oxidação da estrutura/perfil da coberta.	
MEDIDA SANEADORA					
Remover toda a ferrugem com removedor, lixa ou escova de aço refazer toda pintura com tinta esmalte antiferrugem.

Prazo: 180 dias

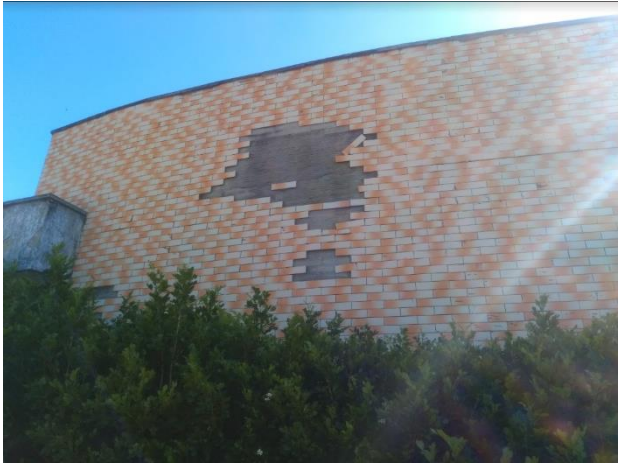
ORIGEM				QUADRO 47 – Descolamento de revestimento da fachada	
Endógena

G	U	T	PONTOS		
6	10	6	22		
RISCO					
Regular					
CAUSA				Fonte: Autor, 2021.	
Falta de manutenção.				LOCAL: Bloco 724 – área externa.	
ANOMALIA				MEDIDA SANEADORA	
Desagregação do revestimento da fachada.				Remover o revestimento comprometido, reparar a superfície com chapisco (1:3 areia lavada ou grossa), rebocar com argamassa mista (1:5 areia grossa e cimento), após assentar o revestimento cerâmico da fachada.

Prazo: 180 dias

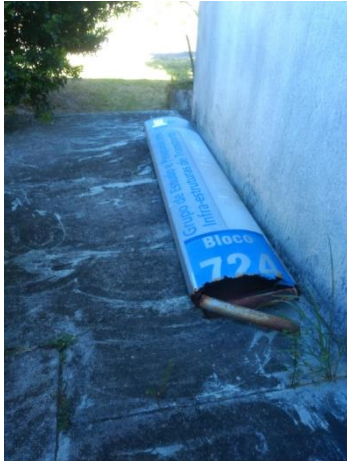
ORIGEM				QUADRO 48 – Placa de identificação caída	
Funcional

G	U	T	PONTOS		
6	10	1	17		
RISCO					
Regular					
CAUSA				Fonte: Autor, 2021.	
Desconhecida.				LOCAL: Bloco 724 – área externa.	
ANOMALIA				MEDIDA SANEADORA	
Obstrução do passeio				Remover e descartar adequadamente.

Prazo: 180 dias

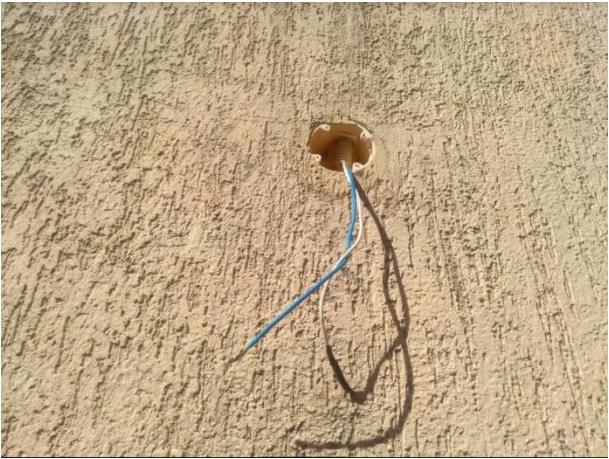
ORIGEM				QUADRO 50 – Fiação exposta	
Endógena

G	U	T	PONTOS		
10	10	6	26		
RISCO					
Crítico					
CAUSA					
Falta de manutenção/execução.					
ANOMALIA				Fonte: Autor, 2021.	
Fiação elétrica exposta.				LOCAL: Bloco 724 – área externa.	
MEDIDA SANEADORA					
Adequação da tomada

Prazo: 60 dias
