**INSPEÇÃO PREDIAL: ESTUDO DE CASO DA CASA AMARELA EUSÉBIO
OLIVEIRA DA UNIVERSIDADE FEDERAL DO CEARÁ**

Monografia apresentada ao curso de Engenharia Civil do Centro de Tecnologia da Universidade Federal do Ceará, como requisito parcial para obtenção do Título de Engenheiro Civil.

Aprovada em: 13/09/2021.

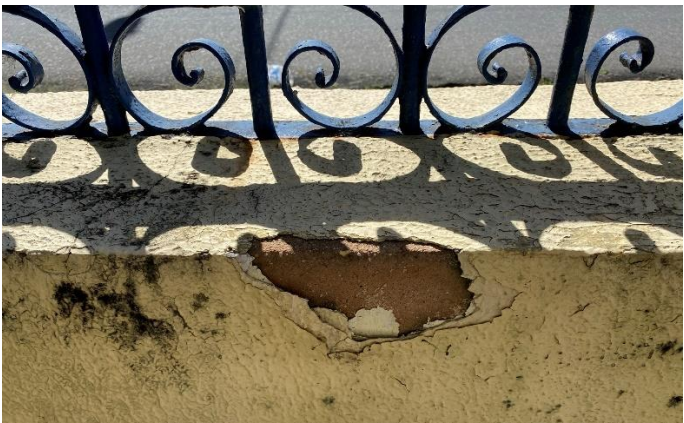
ORIGEM				Figura 15 - Criação de mofo e deslocamento da pintura por infiltração na Fachada
Endógena

G	U	T	PONTOS	
3	3	4	36	
RISCO				
Médio				
CAUSA				
Falta de manutenção e desgaste por exposição a intempéries.				
ANOMALIA				Fonte: Autor (2021)
Criação de mofo e deslocamento da pintura por infiltração				LOCAL: Fachada
MEDIDA SANEADORA				
Raspar o revestimento no local afetado, limpar a superfície, de preferência com material antifúngico e prosseguir com o correto revestimento e acabamento.				
PRAZO				60 dias

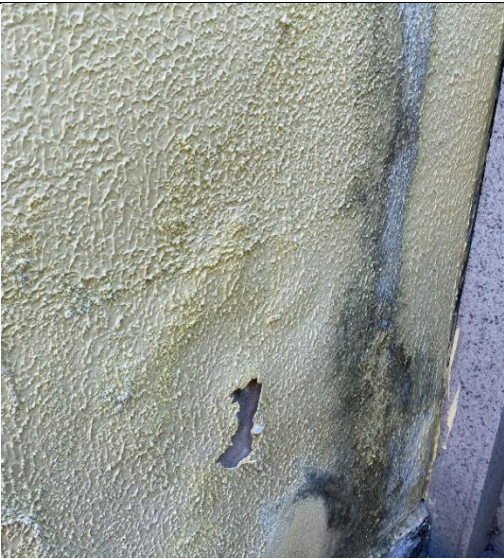
ORIGEM				Figura 18 - Criação de mofo e deslocamento da pintura por infiltração no Estacionamento/Área Externa
Endógena

G	U	T	PONTOS	
4	4	4	64	
RISCO				
Crítico				
CAUSA				
Má impermeabilização da parede				
ANOMALIA				Fonte: Autor (2021)
Criação de mofo e deslocamento da pintura por infiltração				LOCAL: Estacionamento/Área Externa
MEDIDA SANEADORA				
Refazer a impermeabilização da parede, raspar o revestimento no local afetado, limpar a superfície, de preferência com antifúngico e prosseguir com o correto revestimento e acabamento.				
PRAZO			30 dias

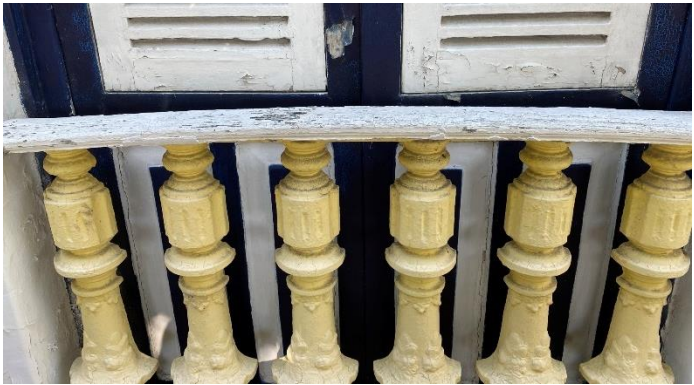
ORIGEM				Figura 19 - Craquelamento da pintura no Estacionamento/Área Externa
Exógena

G	U	T	PONTOS	
2	3	3	12	
RISCO				
Mínimo				
CAUSA				
Camada de tinta muito espessa, secagem superficial rápida ou mal realizada e aplicação de tinta de alta dureza.				
ANOMALIA				Fonte: Autor (2021)
Craquelamento da pintura				LOCAL: Estacionamento/Área Externa
MEDIDA SANEADORA				
Remover a pintura, regularizar a superfície e realizar a pintura novamente.				
PRAZO			120 dias

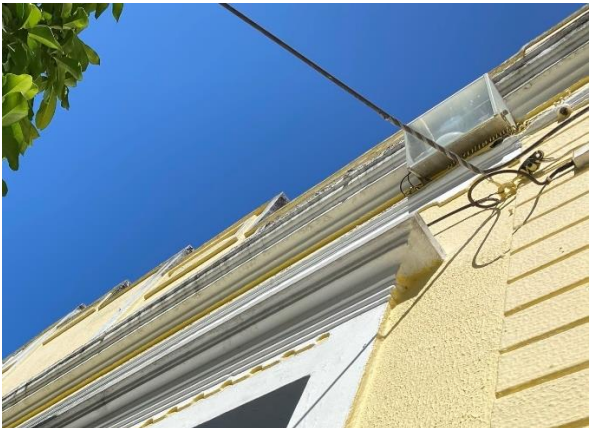
ORIGEM				Figura 21 - Lâmpadas queimadas no Estacionamento/Área Externa
Funcional

G	U	T	PONTOS	
3	5	1	15	
RISCO				
Mínimo				
CAUSA				
Término da vida útil ou curto-circuito				
ANOMALIA				Fonte: Autor (2021)
Lâmpadas queimadas				LOCAL: Estacionamento/Área Externa
MEDIDA SANEADORA				
Realizar a substituição das lâmpadas queimadas.				
PRAZO				45 dias

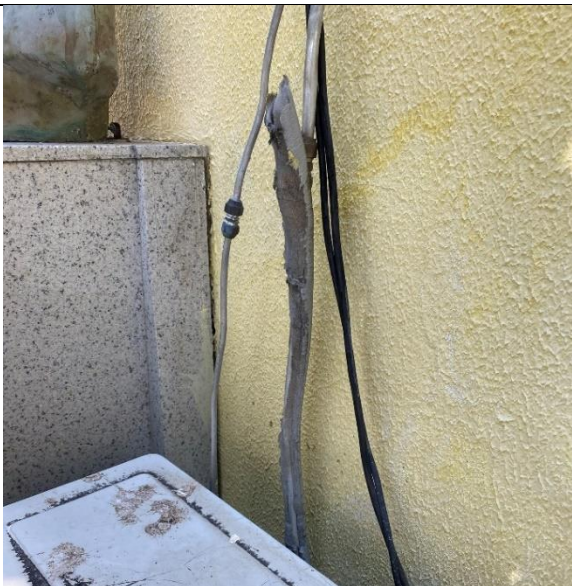
ORIGEM				Figura 22 - Deterioração da esponja de proteção da tubulação do ar-condicionado no Estacionamento/Área Externa
Endógena

G	U	T	PONTOS	
3	4	4	48	
RISCO				
Crítico				
CAUSA				
Falta de manutenção				
ANOMALIA				Fonte: Autor (2021)
Deterioração da esponja de proteção da tubulação do ar-condicionado				LOCAL: Estacionamento/Área Externa
MEDIDA SANEADORA				
Recomenda-se contratar uma empresa especializada em sistemas de ar-condicionado, realizar a vistoria completa, retirar esponja de proteção deteriorada e realizar a colocação de uma nova esponja.				
PRAZO				45 dias

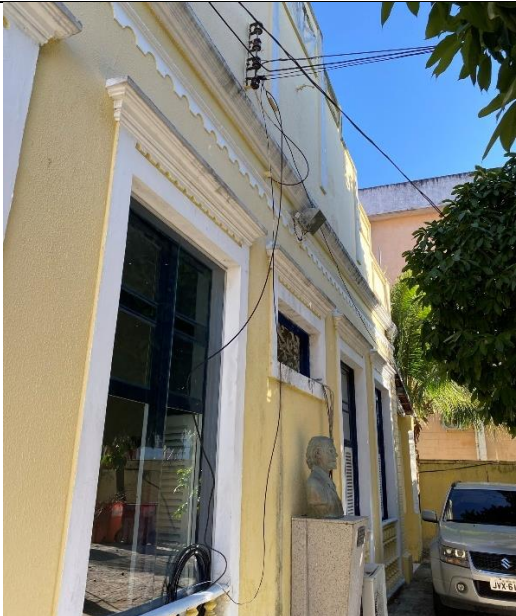
ORIGEM				Figura 23 - Fiação exposta no Estacionamento/Área Externa
Exógena

G	U	T	PONTOS	
4	5	4	80	
RISCO				
Crítico				
CAUSA				
Instalação incorreta e falta de manutenção

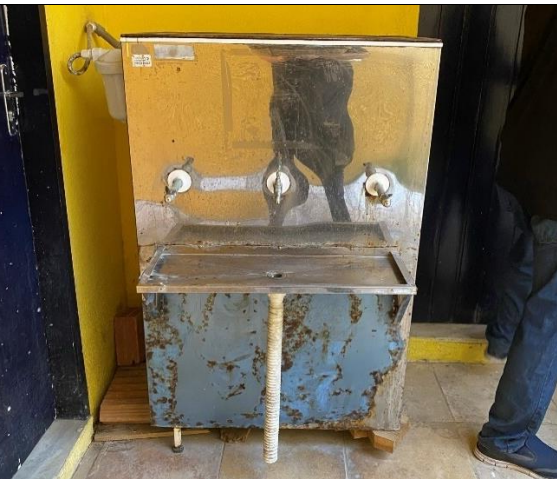
ORIGEM				Figura 27 - Início de oxidação em equipamentos no Estacionamento/Área Externa
Endógena

G	U	T	PONTOS	
4	3	4	48	
RISCO				
Crítico				
CAUSA				
Má proteção contra oxidação e falta de manutenção				
ANOMALIA				Fonte: Autor (2021)
Início de oxidação em equipamentos				LOCAL: Estacionamento/Área Externa
MEDIDA SANEADORA				
Realizar a substituição dos equipamentos oxidados e aplicar antioxidante				
PRAZO				45 dias

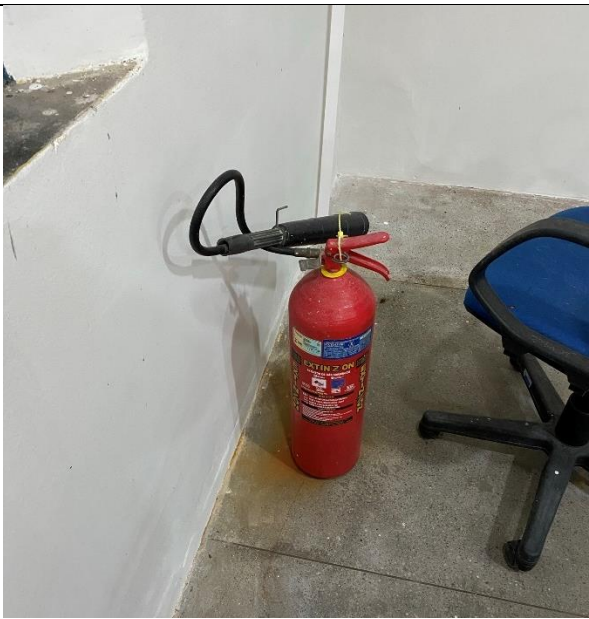
ORIGEM				Figura 33 - Instalação do extintor em local incorreto na Sala de Cinema e Vídeo
Exógena

G	U	T	PONTOS	
5	5	2	50	
RISCO				
Crítico				
CAUSA				
Erro na instalação do equipamento				
ANOMALIA				Fonte: Autor (2021)
Instalação do extintor em local incorreto				LOCAL: Sala de Cinema e Vídeo
MEDIDA SANEADORA				
Realizar a retirada do extintor e instalar o equipamento em um local mais adequado.				
PRAZO				30 dias

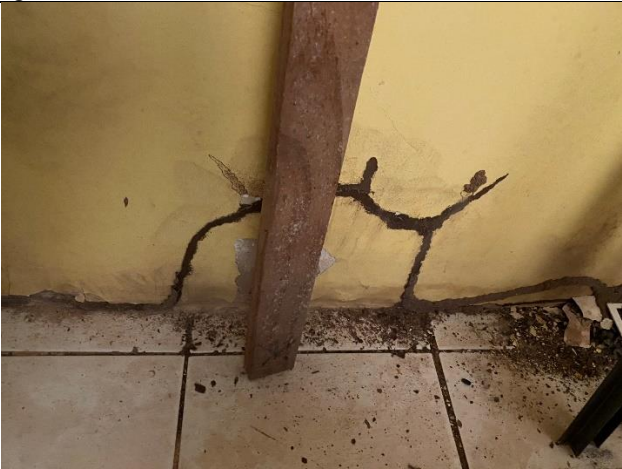
ORIGEM				Figura 38 - Presença de cupim nas paredes na Ilha de Edição Analógica
Natural

G	U	T	PONTOS	
3	4	4	48	
RISCO				
Crítico				
CAUSA				<p>Umidade e falta de manutenção do ambiente</p>
ANOMALIA				Fonte: Autor (2021)
Presença de cupim nas paredes				LOCAL: Ilha de Edição Analógica
MEDIDA SANEADORA				
Realizar aplicação de inseticida para acabar com a infestação existente, identificar os focos de umidade do ambiente e acabar com esses focos.				
PRAZO				30 dias

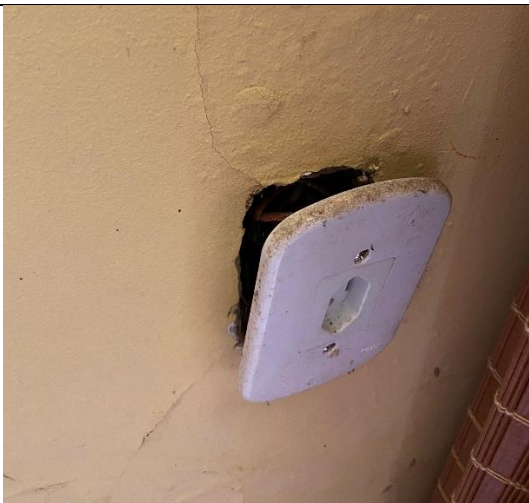
ORIGEM				Figura 39 - Caixa de tomadas mal fixada na Ilha de Edição Analógica
Endógena

G	U	T	PONTOS	
3	3	4	36	
RISCO				
Crítico				
CAUSA				
Erro no embutimento da caixa de tomada e falta de manutenção				
ANOMALIA				Fonte: Autor (2021)
Caixa de tomadas mal fixada				LOCAL: Ilha de Edição Analógica
MEDIDA SANEADORA				
Fixar corretamente a tomada e embutir a fiação exposta.				
PRAZO				60 dias

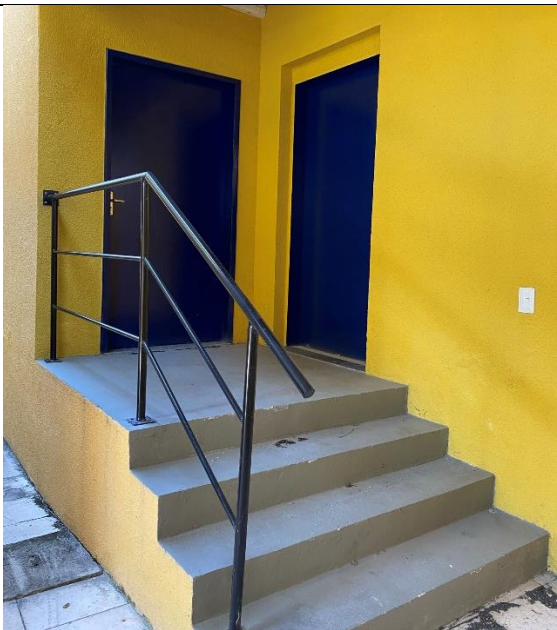
ORIGEM				Figura 41 - Falta de acessibilidade no acesso ao espaço do Depósito do Cinema
Endógena

G	U	T	PONTOS	
3	5	1	15	
RISCO				
Médio				
CAUSA				Inexistência no projeto da edificação
ANOMALIA				Fonte: Autor (2021)
Falta de acessibilidade no acesso ao espaço				LOCAL: Depósito do Cinema
MEDIDA SANEADORA				
Desenvolver um plano de acessibilidade para a edificação e construir rampa de acesso ao local.				
PRAZO				120 dias

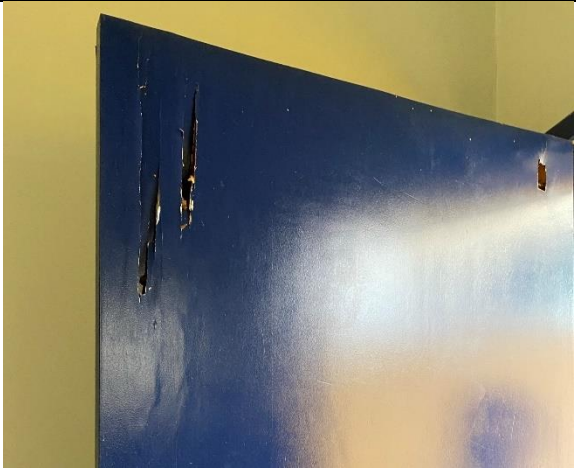
ORIGEM				Figura 46 - Presença de cupim na porta da Sala de Controle do Cinema
Natural

G	U	T	PONTOS	
3	4	4	48	
RISCO				
Crítico				
CAUSA				<p>Umidade e falta de manutenção do ambiente</p>
ANOMALIA				
Presença de cupim na porta				<p>Fonte: Autor (2021)</p> <p>LOCAL: Sala de Controle do Cinema</p>
MEDIDA SANEADORA				
Trocar a porta do ambiente, realizar aplicação de inseticida nas proximidades para evitar infestação, identificar os focos de umidade do ambiente e acabar com esses focos.				
PRAZO			30 dias

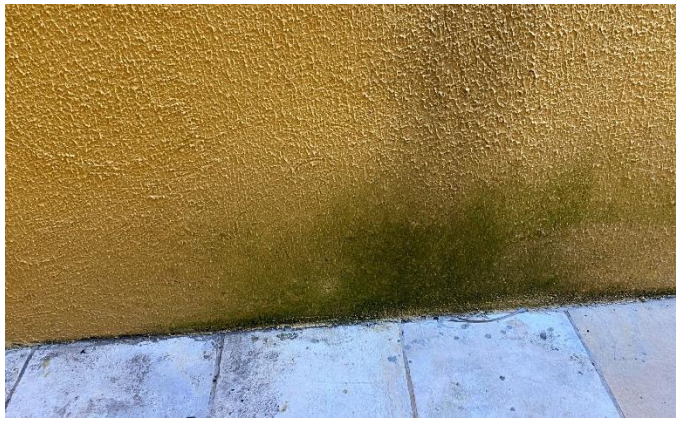
G	U	T	PONTOS	
3	3	3	27	
RISCO				
Médio				
CAUSA				
Impermeabilização inadequada da parede e falta de manutenção				
ANOMALIA				Fonte: Autor (2021)
Criação de mofo e manchamento da pintura da parede por infiltração				LOCAL: Sala de Arquivo
MEDIDA SANEADORA				
Refazer a impermeabilização da parede, raspar a pintura na parte afetada, limpar a superfície e prosseguir com o correto acabamento.				
PRAZO				60 dias

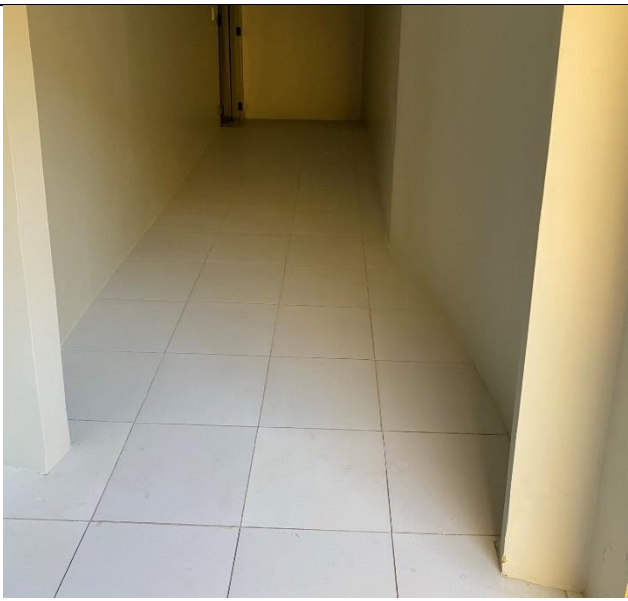
G	U	T	PONTOS	
4	5	1	20	
RISCO				
Médio				
CAUSA				
Falha no projeto e/ou execução da estrutura				
ANOMALIA				Fonte: Autor (2021)
Rampa de acessibilidade com inclinação incorreta				LOCAL: Cinema
MEDIDA SANEADORA				
Desenvolver um plano de acessibilidade para a edificação e corrigir rampa de acesso ao local.				
PRAZO				120 dias

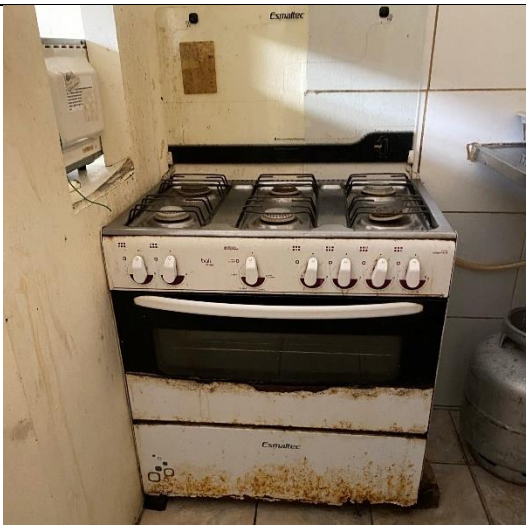
G	U	T	PONTOS	
4	3	4	48	
RISCO				
Crítico				
CAUSA				<p>Má proteção contra oxidação e falta de manutenção</p>
ANOMALIA				
Início de oxidação em equipamentos				Fonte: Autor (2021)
				LOCAL: Copa
MEDIDA SANEADORA				
Realizar a substituição dos equipamentos oxidados e aplicar antioxidante				
PRAZO				30 dias

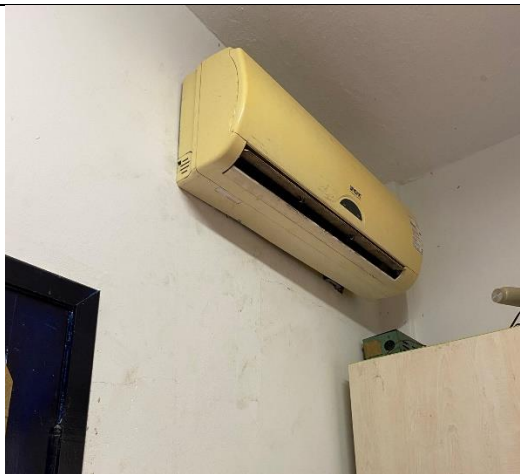
G	U	T	PONTOS	
3	5	1	15	
RISCO				
Mínimo				
CAUSA				Término da vida útil ou falta de manutenção
ANOMALIA				Fonte: Autor (2021)
Ar-condicionado sem funcionar				LOCAL: Ilha de Edição Digital
MEDIDA SANEADORA				
Recomenda-se contratar uma empresa especializada em sistemas de ar-condicionado, realizar a vistoria completa e a manutenção ou substituição do equipamento				
PRAZO				120 dias

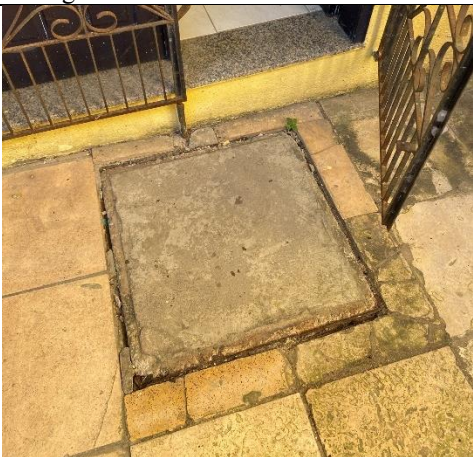
G	U	T	PONTOS	
4	3	1	12	
RISCO				
Mínimo				
CAUSA				
Instalação do equipamento em local inadequado na execução do projeto da edificação				
ANOMALIA				Fonte: Autor (2021)
Instalação de tampa de poço de visita mal localizada				LOCAL: Ilha de Edição Digital
MEDIDA SANEADORA				
Realizar a movimentação da tampa da estrutura para um local mais adequado ou reforçar a tampa da estrutura para evitar que venha a ceder.				
PRAZO				120 dias

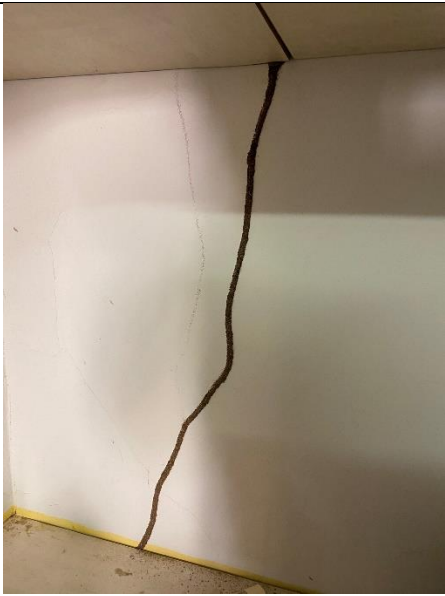
G	U	T	PONTOS	
3	4	4	48	
RISCO				
Crítico				
CAUSA				
Umidade e falta de manutenção do ambiente				
ANOMALIA				Fonte: Autor (2021)
Presença de cupim nas paredes				LOCAL: Ilha de Edição Digital
MEDIDA SANEADORA				
Realizar aplicação de inseticida para acabar com a infestação existente, identificar os focos de umidade do ambiente e acabar com esses focos.				
PRAZO				30 dias

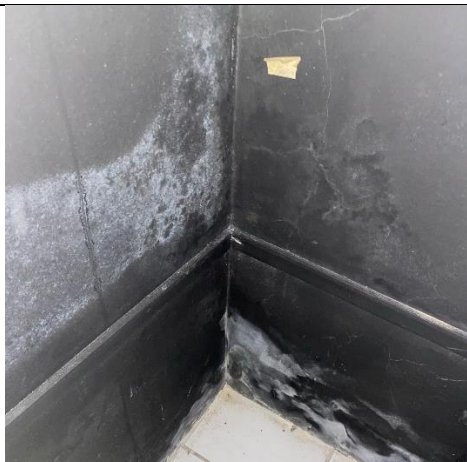
G	U	T	PONTOS	
3	3	3	27	
RISCO				
Médio				
CAUSA				
Impermeabilização inadequada da parede e falta de manutenção				
ANOMALIA				Fonte: Autor (2021)
Criação de mofo e manchamento da pintura da parede por infiltração				LOCAL: Sala da Truca
MEDIDA SANEADORA				
Refazer a impermeabilização da parede, raspar a pintura na parte afetada, limpar a superfície e prosseguir com o correto acabamento.				
PRAZO				60 dias

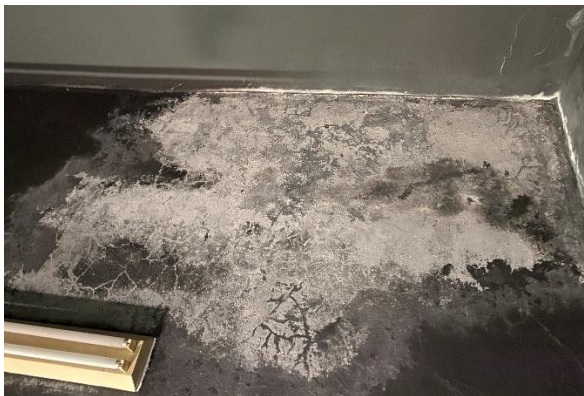
G	U	T	PONTOS	
3	3	3	27	
RISCO				
Médio				
CAUSA				
Impermeabilização inadequada do forro e falta de manutenção				
ANOMALIA				Fonte: Autor (2021)
Criação de mofo e manchamento da pintura do forro por infiltração				LOCAL: Sala da Truca
MEDIDA SANEADORA				
Refazer a impermeabilização do forro, raspar a pintura na parte afetada, limpar a superfície e prosseguir com o correto acabamento.				
PRAZO				60 dias

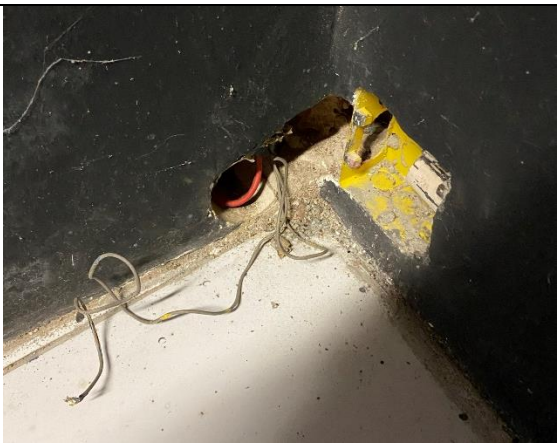
G	U	T	PONTOS	
3	4	3	36	
RISCO				
Crítico				
CAUSA				
Instalação incorreta e falta de manutenção				
ANOMALIA				Fonte: Autor (2021)
Fiação exposta				LOCAL: Sala da Truca
MEDIDA SANEADORA				
Recomenda-se contratar uma empresa especializada em sistemas elétricos para fazer a correta ligação da fiação solta.				
PRAZO				45 dias

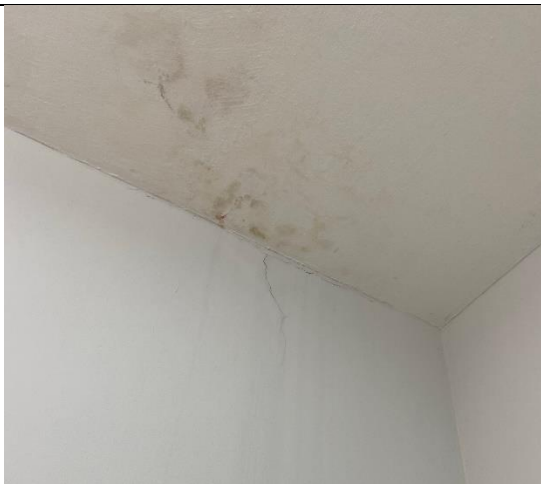
G	U	T	PONTOS	
3	3	3	27	
RISCO				
Crítico				
CAUSA				
Impermeabilização inadequada da parede e falta de manutenção				
ANOMALIA				Fonte: Autor (2021)
Manchamento e deslocamento da pintura por infiltração				LOCAL: Nuca
MEDIDA SANEADORA				
Refazer a impermeabilização da parede, raspar a pintura na parte afetada, limpar a superfície e prosseguir com o correto acabamento.				
PRAZO				60 dias

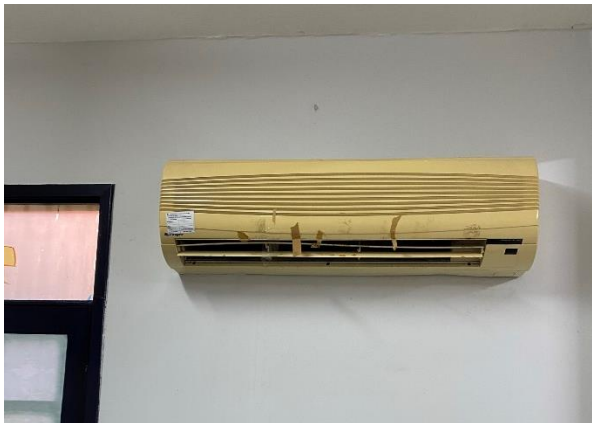
G	U	T	PONTOS	
3	5	1	15	
RISCO				
Mínimo				
CAUSA				
Término da vida útil ou falta de manutenção				
ANOMALIA				Fonte: Autor (2021)
Ar-condicionado sem funcionar				LOCAL: Nuca
MEDIDA SANEADORA				
Recomenda-se contratar uma empresa especializada em sistemas de ar-condicionado, realizar a vistoria completa e a manutenção ou substituição do equipamento				
PRAZO				120 dias

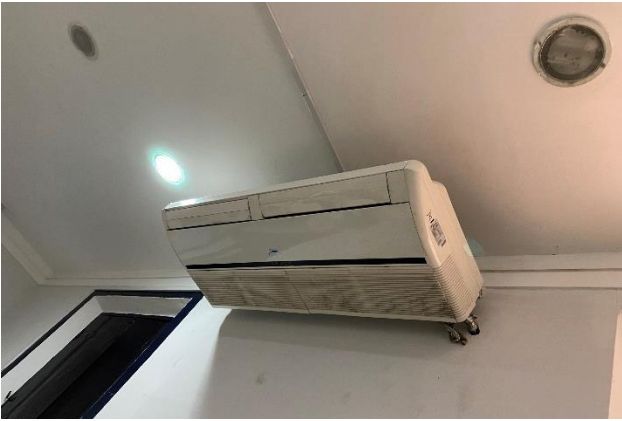
G	U	T	PONTOS	
3	5	1	15	
RISCO				
Mínimo				
CAUSA				
Término da vida útil ou falta de manutenção				
ANOMALIA				Fonte: Autor (2021)
Ar-condicionado sem funcionar				LOCAL: Sala de Fotografia
MEDIDA SANEADORA				
Recomenda-se contratar uma empresa especializada em sistemas de ar-condicionado, realizar a vistoria completa e a manutenção ou substituição do equipamento				
PRAZO				120 dias

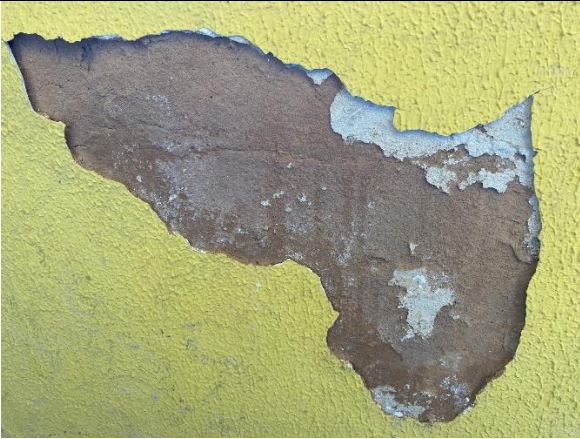
G	U	T	PONTOS	
3	4	4	48	
RISCO				
Crítica				
CAUSA				
Falta de manutenção e má impermeabilização da parede				
ANOMALIA				Fonte: Autor (2021)
Desplacamento da pintura				LOCAL: Acesso 1º Andar
MEDIDA SANEADORA				
Refazer a impermeabilização da parede, raspar a pintura na parte afetada, limpar a superfície e prosseguir com o correto acabamento.				
PRAZO				45 dias

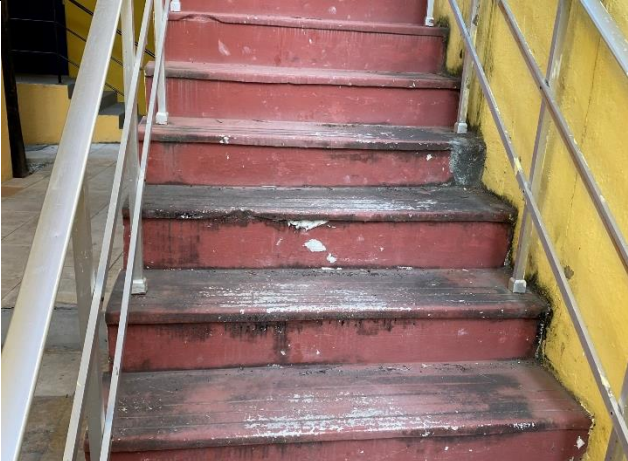
G	U	T	PONTOS	
3	5	1	15	
RISCO				
Médio				
CAUSA				
Inexistência no projeto da edificação				
ANOMALIA				Fonte: Autor (2021)
Falta de acessibilidade no acesso ao espaço				LOCAL: Acesso 1º Andar
MEDIDA SANEADORA				
Desenvolver um plano de acessibilidade para a edificação e construir rampa de acesso ao local.				
PRAZO				120 dias

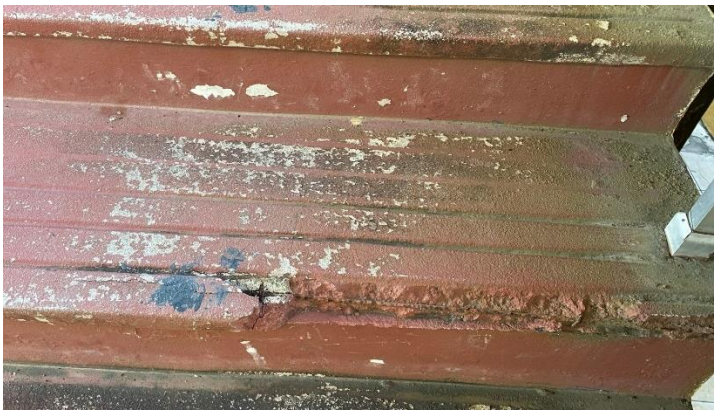
G	U	T	PONTOS	
4	4	3	48	
RISCO				
Crítico				
CAUSA				
Falta de manutenção				
ANOMALIA				Fonte: Autor (2021)
Batente da escada quebrado				LOCAL: Acesso 1º Andar
MEDIDA SANEADORA				
Realizar o reparo do local quebrado.				
PRAZO			45 dias

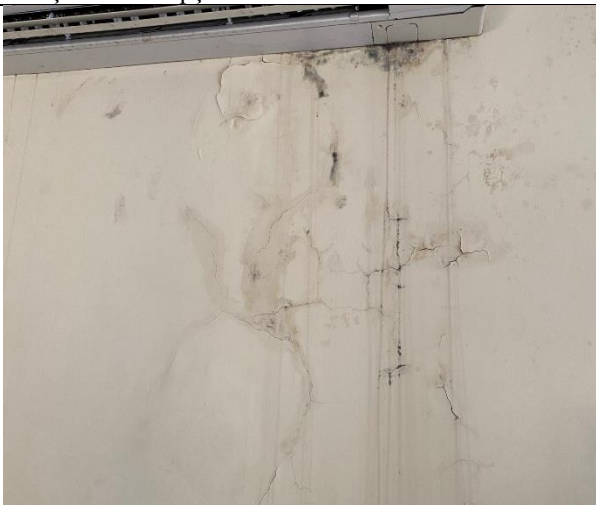
G	U	T	PONTOS	
3	3	3	27	
RISCO				
Médio				
CAUSA				Impermeabilização inadequada da parede e falta de manutenção
ANOMALIA				Fonte: Autor (2021)
Criação de mofo e manchamento da pintura da parede por infiltração				LOCAL: Recepção
MEDIDA SANEADORA				
Refazer a impermeabilização da parede, raspar a pintura na parte afetada, limpar a superfície e prosseguir com o correto acabamento.				
PRAZO			60 dias

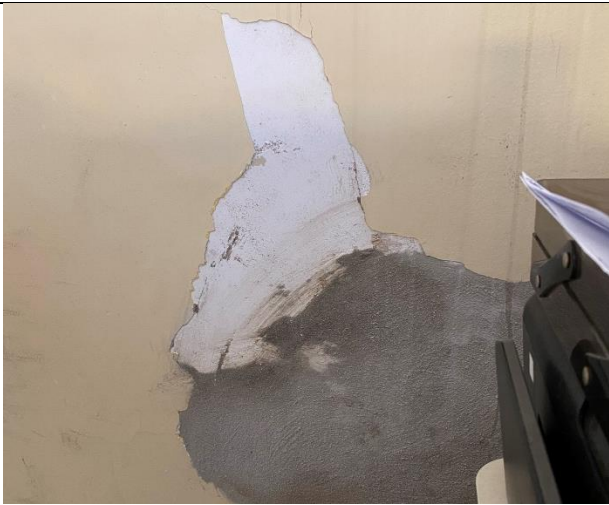
G	U	T	PONTOS	
3	4	4	48	
RISCO				
Crítica				
CAUSA				Falta de manutenção e má impermeabilização da parede
ANOMALIA				Fonte: Autor (2021)
Desplacamento da pintura				LOCAL: Recepção
MEDIDA SANEADORA				
Refazer a impermeabilização da parede, raspar a pintura na parte afetada, limpar a superfície e prosseguir com o correto acabamento.				
PRAZO			45 dias

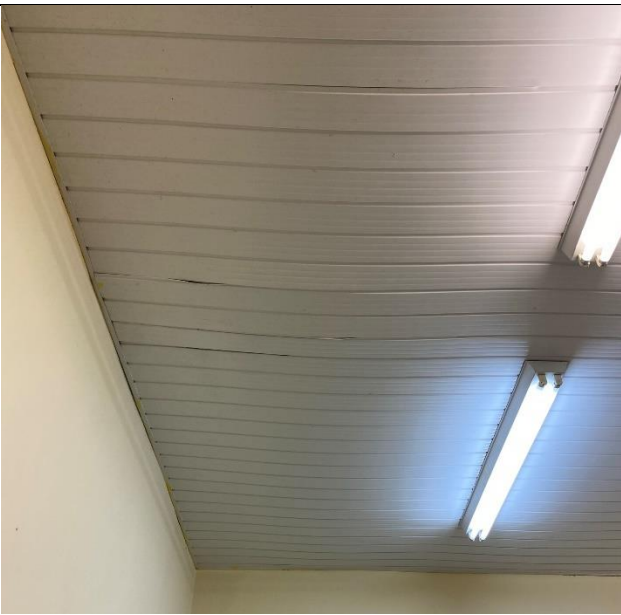
G	U	T	PONTOS	
5	4	4	80	
RISCO				
Crítico				
CAUSA				
Deterioração do forro de PVC e falta de manutenção				
ANOMALIA				Fonte: Autor (2021)
Forro de PVC instável				LOCAL: Sala da Assessoria
MEDIDA SANEADORA				
Substituição do forro de PVC existente e impermeabilização do forro.				
PRAZO				30 dias

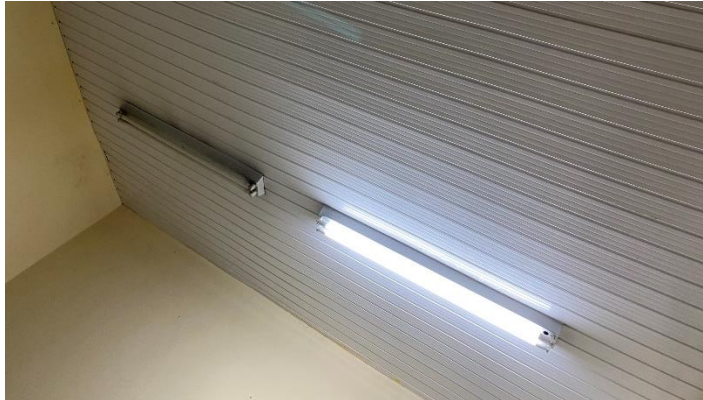
G	U	T	PONTOS	
3	5	1	15	
RISCO				
Mínimo				
CAUSA				<p>Término da vida útil ou curto-circuito</p>
ANOMALIA				
Lâmpadas queimadas				Fonte: Autor (2021)
				LOCAL: Sala da Secretaria
MEDIDA SANEADORA				
Realizar a substituição das lâmpadas queimadas.				
PRAZO				45 dias

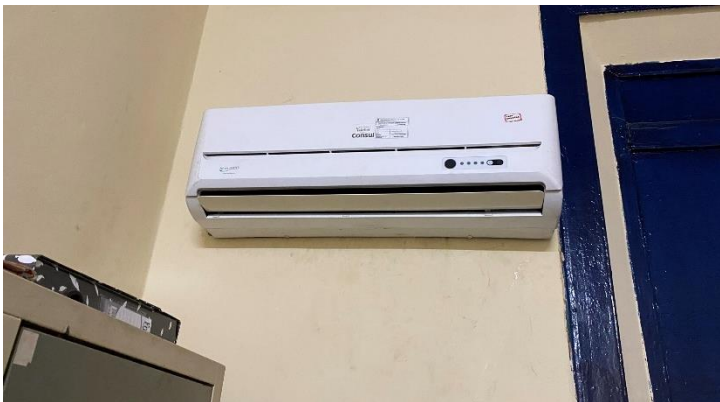
G	U	T	PONTOS	
3	5	1	15	
RISCO				
Mínimo				
CAUSA				<p>Término da vida útil ou falta de manutenção</p>
ANOMALIA				
Ar-condicionado sem funcionar				Fonte: Autor (2021)
				LOCAL: Sala da Secretaria
MEDIDA SANEADORA				
Recomenda-se contratar uma empresa especializada em sistemas de ar-condicionado, realizar a vistoria completa e a manutenção ou substituição do equipamento				
PRAZO				120 dias

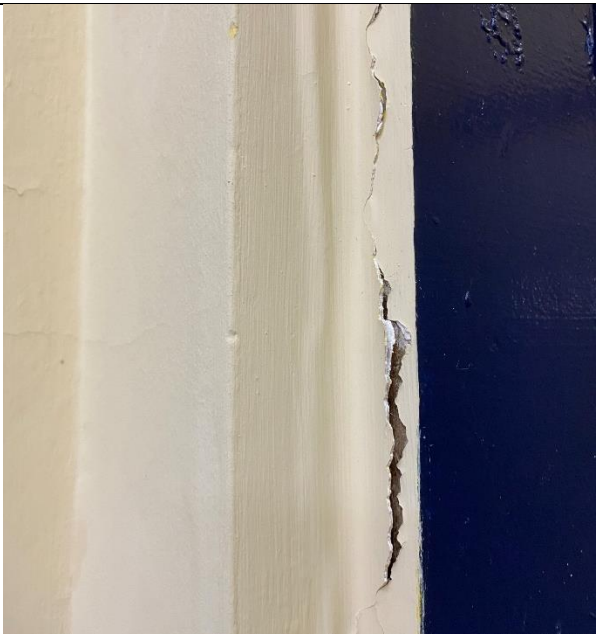
G	U	T	PONTOS	
3	4	4	48	
RISCO				
Crítica				
CAUSA				
Falta de manutenção e má impermeabilização da parede				
ANOMALIA				Fonte: Autor (2021)
Desplacamento da pintura				LOCAL: Sala da Diretoria
MEDIDA SANEADORA				
Refazer a impermeabilização da parede, raspar a pintura na parte afetada, limpar a superfície e prosseguir com o correto acabamento.				
PRAZO				45 dias

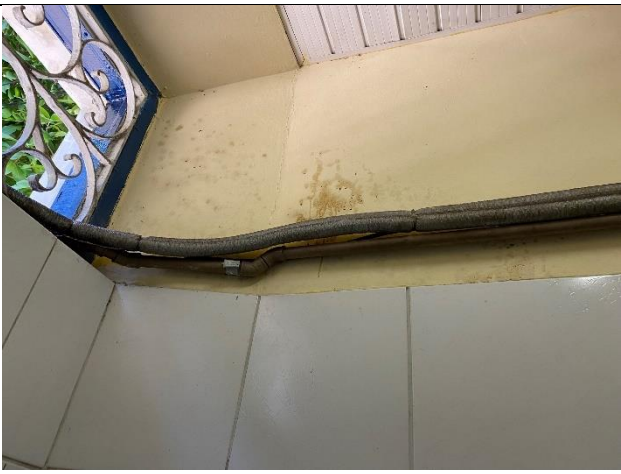
G	U	T	PONTOS	
2	2	2	8	
RISCO				
Mínimo				
CAUSA				
Incorreta instalação de tubulação				
ANOMALIA				Fonte: Autor (2021)
Tubulação hidráulica exposta				LOCAL: Banheiro da Diretoria
MEDIDA SANEADORA				
Retirada do revestimento e embutimento da tubulação de forma correta				
PRAZO				120 dias

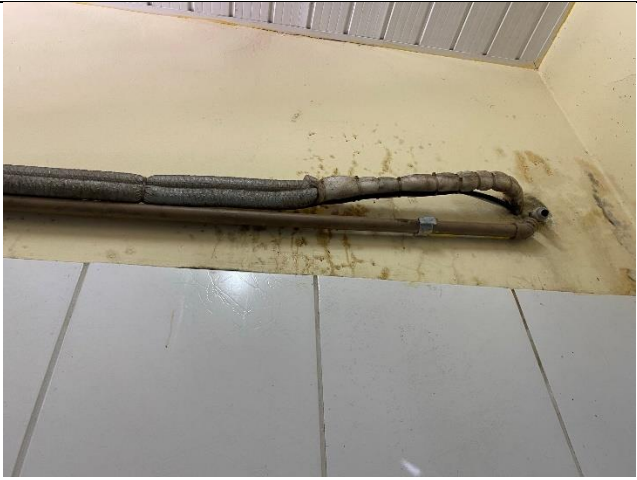
G	U	T	PONTOS	
4	4	3	48	
RISCO				
Médio				
CAUSA				
Falta de manutenção				
ANOMALIA				Fonte: Autor (2021)
Vazamento na tubulação do banheiro				LOCAL: Banheiro da Diretoria
MEDIDA SANEADORA				
Recomenda-se contratar uma empresa especializada em sistemas hidráulicos, realizar a vistoria completa e a manutenção ou substituição do equipamento				
PRAZO				45 dias

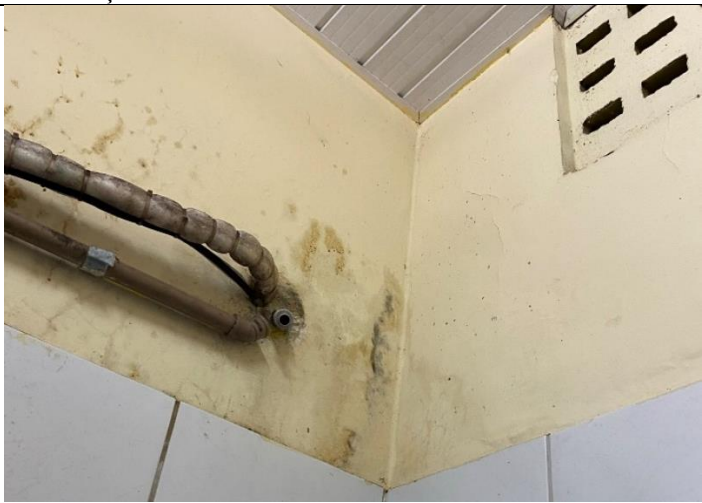
G	U	T	PONTOS	
3	3	3	27	
RISCO				
Médio				
CAUSA				<p>Impermeabilização inadequada da parede e falta de manutenção</p>
<p>ANOMALIA</p> <p>Criação de mofo e manchamento da pintura da parede por infiltração</p>				
				Fonte: Autor (2021)
				LOCAL: Banheiro da Diretoria
MEDIDA SANEADORA				
Refazer a impermeabilização da parede, raspar a pintura na parte afetada, limpar a superfície e prosseguir com o correto acabamento.				
PRAZO				60 dias
