**INSPEÇÃO PREDIAL: ESTUDO DE CASO DA RESIDÊNCIA UNIVERSITÁRIA 420**

Monografia apresentada ao curso de Engenharia Civil do Centro de Tecnologia da Universidade Federal do Ceará, como requisito parcial à obtenção do título de Engenheiro Civil.

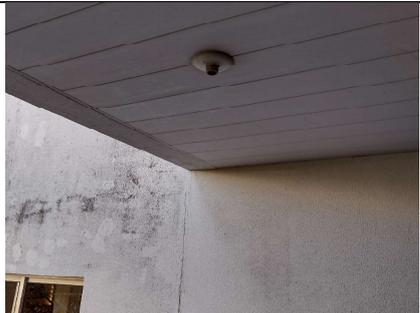
G	U	T	PONTOS		
2	2	2	8		
<b>RISCO</b>					
Mínimo				Fonte: Autor (2021)	
<b>CAUSA</b>				<b>LOCAL</b>	
A luminária foi removida.				Circulação	
<b>ANOMALIA</b>				<b>MEDIDA SANEADORA</b>	
Ausência de luminária.				Instalar luminária.

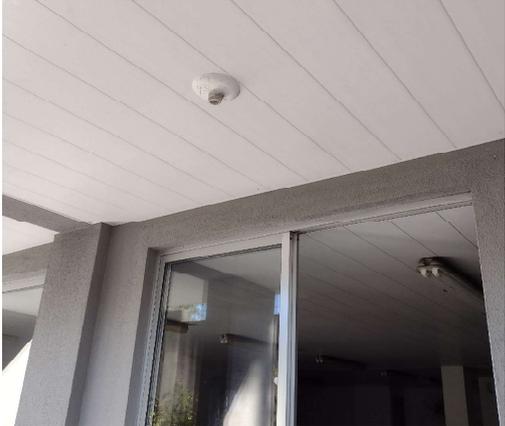
G	U	T	PONTOS		
2	2	2	8		
<b>RISCO</b>					
Mínimo					
<b>CAUSA</b>					
A luminária foi removida.				<p>Fonte: Autor (2021)</p>	
<b>ANOMALIA</b>				<b>LOCAL</b>	
Ausência de luminária.				Circulação	
<b>MEDIDA SANEADORA</b>					
Instalar luminária.

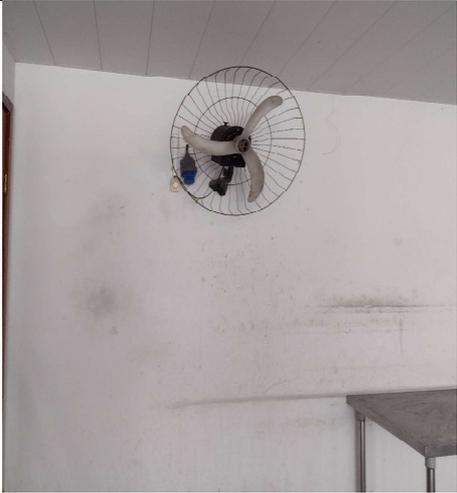
G	U	T	PONTOS		
3	3	2	18		
<b>RISCO</b>					
Mínimo					
<b>CAUSA</b>					
Grade frontal do ventilador removida.				<p>Fonte: Autor (2021)</p>	
<b>ANOMALIA</b>				<b>LOCAL</b>	
Não há grade frontal instalada no ventilador.				Refeitório	
<b>MEDIDA SANEADORA</b>					
Repor grade frontal.

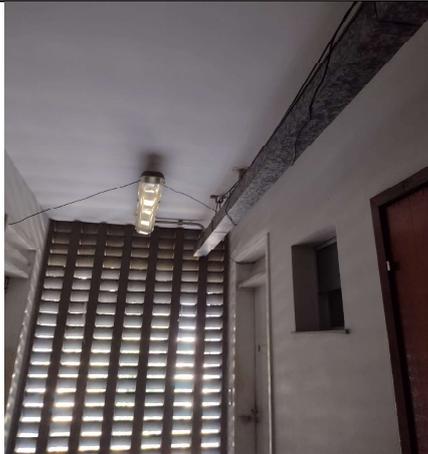
G	U	T	PONTOS	
3	2	2	12	
<b>RISCO</b>				
Mínimo				
<b>CAUSA</b>				
Cabos sem acomodação.				
<b>ANOMALIA</b>				<b>LOCAL</b>
Cabos instalados de forma irregular e sem acomodação.				Circulação
<b>MEDIDA SANEADORA</b>				
Acomodar adequadamente os cabos

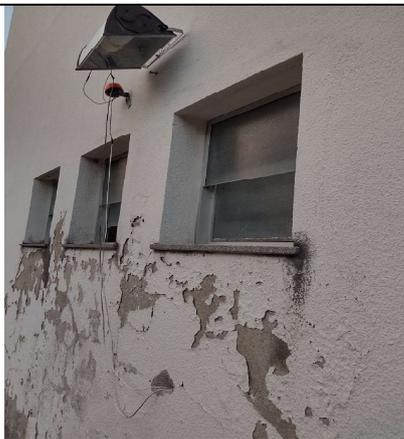
G	U	T	PONTOS	
4	4	3	48	
<b>RISCO</b>				
Crítico				
<b>CAUSA</b>				
Cabos sem acomodação.				
<b>ANOMALIA</b>				<b>LOCAL</b>
Cabos instalados de forma irregular e sem acomodação.				Área externa
<b>MEDIDA SANEADORA</b>				
Acomodar adequadamente os cabos.

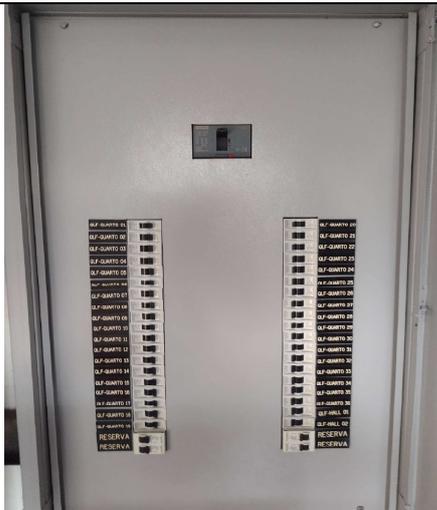
G	U	T	PONTOS		
4	4	2	32		
<b>RISCO</b>					
Crítico					
<b>CAUSA</b>					
Cabos sem acomodação.				Fonte: Autor (2021)	
<b>ANOMALIA</b>				<b>LOCAL</b>	
Identificação incorreta dos disjuntores.				Circulação	
<b>MEDIDA SANEADORA</b>					
Identificar corretamente os disjuntores.

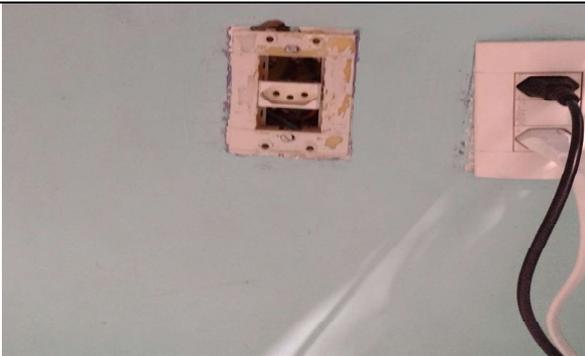
G	U	T	PONTOS		
3	4	2	24		
<b>RISCO</b>					
Crítico					
<b>CAUSA</b>					
Ausência do espelho na caixa elétrica.				Fonte: Autor (2021)	
<b>ANOMALIA</b>				<b>LOCAL</b>	
Não há espelho na caixa elétrica, risco de choque elétrico.				Quarto 17	
<b>MEDIDA SANEADORA</b>					
Repor espelho da caixa elétrica.

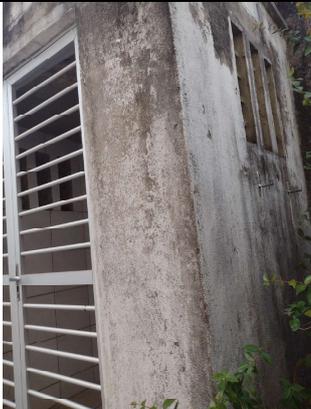
<p>Fonte: Autor (2021)</p>	
G	U	T	PONTOS		
5	5	2	50		
<b>RISCO</b>					
Crítico					
<b>CAUSA</b>					
Remoção do extintor de incêndio e/ou erro de instalação.					
<b>ANOMALIA</b>				<b>LOCAL</b>	
Ausência de extintor de incêndio no local.				Casa de gás	
<b>MEDIDA SANEADORA</b>					
Instalar extintor na casa de gás.					
Prazo para atendimento: 30 dias

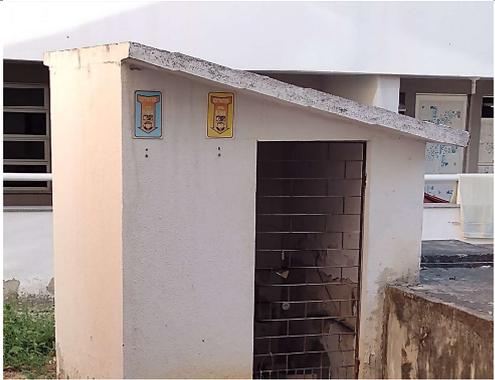
<p>Fonte: Autor (2021)</p>	
G	U	T	PONTOS		
5	5	2	50		
<b>RISCO</b>					
Crítico					
<b>CAUSA</b>					
Remoção do extintor de incêndio e falta de manutenção.					
<b>ANOMALIA</b>				<b>LOCAL</b>	
Ausência de extintor de incêndio no local.				Casa de bombas	
<b>MEDIDA SANEADORA</b>					
Repor extintor.					
Prazo para atendimento: 30 dias

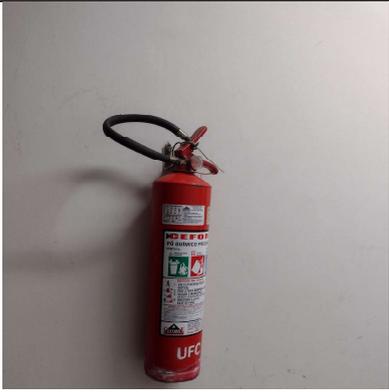
G	U	T	PONTOS		
4	4	2	32		
<b>RISCO</b>					
Crítico					
<b>CAUSA</b>				Fonte: Autor (2021)	
Erro na instalação ou deficiência de manutenção					
<b>ANOMALIA</b>				<b>LOCAL</b>	
Não há placa de identificação referente ao extintor de incêndio				Circulação	
<b>MEDIDA SANEADORA</b>					
Instalar placa de identificação no extintor de incêndio.

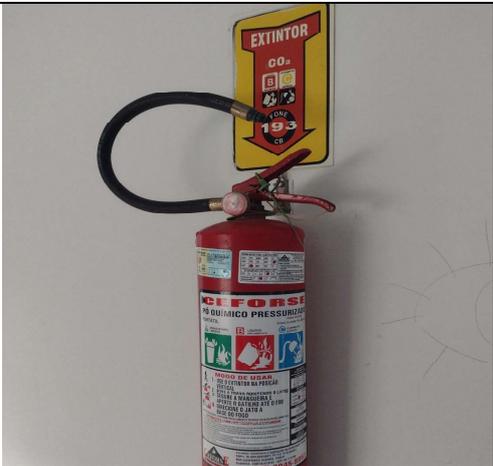
G	U	T	PONTOS		
3	3	3	27		
<b>RISCO</b>					
Crítico					
<b>CAUSA</b>				Fonte: Autor (2021)	
Erro na instalação.					
<b>ANOMALIA</b>				<b>LOCAL</b>	
A placa de identificação do extintor não está em conformidade com o extintor instalado.				Circulação	
<b>MEDIDA SANEADORA</b>					
Instalar placa de identificação adequada no extintor de incêndio.

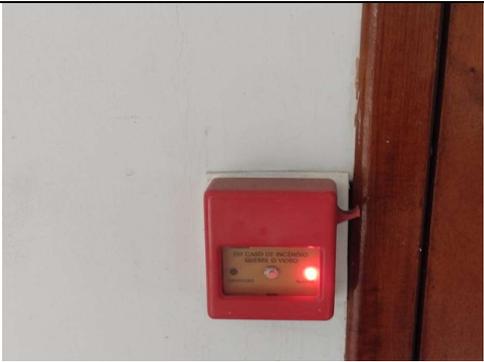
G	U	T	PONTOS						
5	4	2	40						
<b>RISCO</b>									
Crítico									
<b>CAUSA</b>				Fonte: Autor (2021)					
Falta de manutenção.				<b>LOCAL</b>					
<b>ANOMALIA</b>				Circulação					
O martelo do acionador manual de alarme de incêndio foi removido.									
<b>MEDIDA SANEADORA</b>									
Repor martelo do acionador manual.

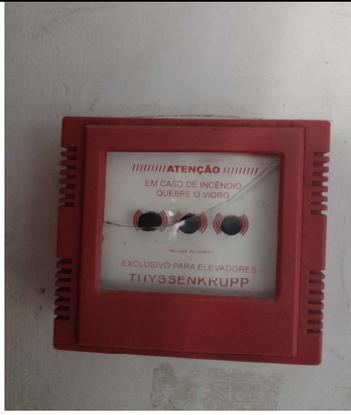
G	U	T	PONTOS						
3	4	2	24						
<b>RISCO</b>									
Crítico									
<b>CAUSA</b>				Fonte: Autor (2021)					
Falta de manutenção.				<b>LOCAL</b>					
<b>ANOMALIA</b>				Circulação					
Vidro do acionador de alarme de incêndio danificado.									
<b>MEDIDA SANEADORA</b>									
Repor vidro danificado.

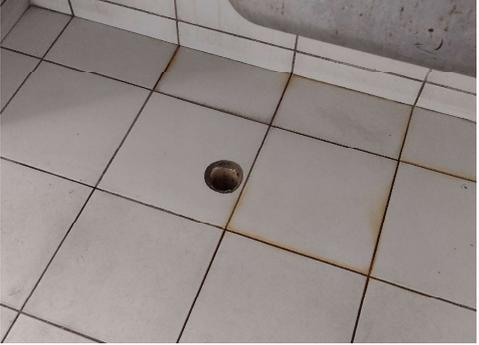
<p>Fonte: Autor (2021)</p>	
<b>G</b>	<b>U</b>	<b>T</b>	<b>PONTOS</b>		
2	2	2	8		
<b>RISCO</b>					
Mínimo					
<b>CAUSA</b>					
Falta de manutenção.					
<b>ANOMALIA</b>				<b>LOCAL</b>	
Não há tampa instalada no ralo, aumentando-se os riscos de entupimento.				Cozinha	
<b>MEDIDA SANEADORA</b>					
Instalar tampa no ralo.

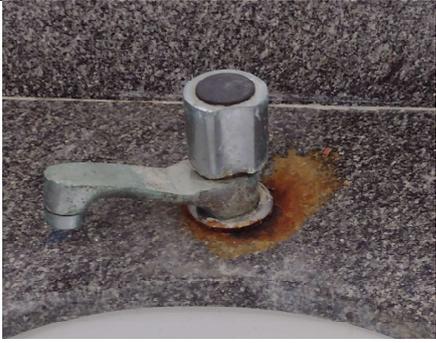
<p>Fonte: Autor (2021)</p>	
<b>G</b>	<b>U</b>	<b>T</b>	<b>PONTOS</b>		
2	2	2	8		
<b>RISCO</b>					
Mínimo					
<b>CAUSA</b>					
Desgaste do material e falta de manutenção.					
<b>ANOMALIA</b>				<b>LOCAL</b>	
Torneira danificada.				Cozinha	
<b>MEDIDA SANEADORA</b>					
Substituir torneira.

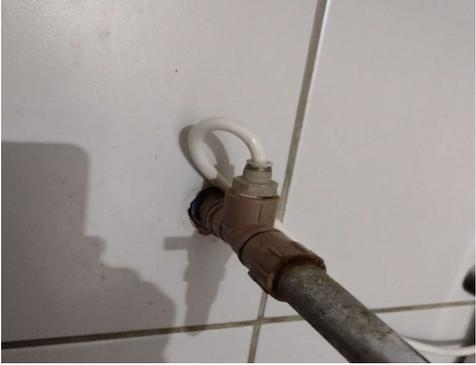
G	U	T	PONTOS	
3	2	2	12	
<b>RISCO</b>				
Mínimo				
<b>CAUSA</b>				
Erro de instalação e/ou falta de manutenção.				Fonte: Autor (2021)
<b>FALHA</b>				<b>LOCAL</b>
Ponto hidráulico não apresenta boa fixação e torneira se encontra deteriorada				Quarto 04
<b>MEDIDA SANEADORA</b>				
Realizar a correta fixação do ponto hidráulico e substituir torneira.

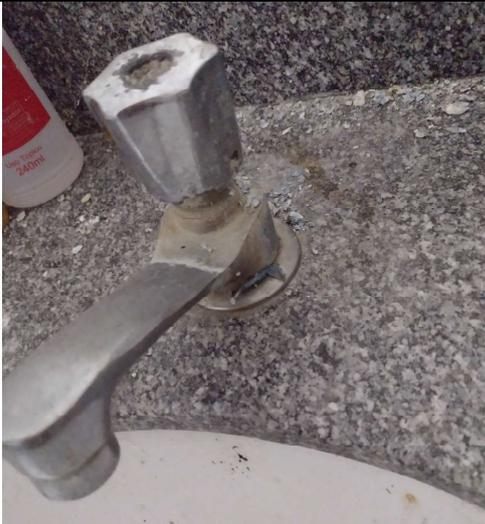
<b>ORIGEM</b>				Figura 21 – Torneira deteriorada
Endógena

G	U	T	PONTOS	
2	2	2	8	
<b>RISCO</b>				
Mínimo				
<b>CAUSA</b>				
Falta de manutenção.				Fonte: Autor (2021)
<b>ANOMALIA</b>				<b>LOCAL</b>
Torneira encontra-se deteriorada.				Quarto 17
<b>MEDIDA SANEADORA</b>				
Substituir torneira.

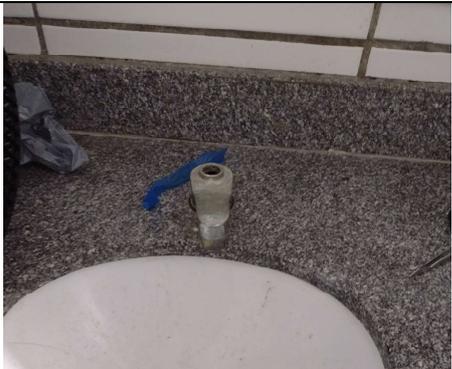
G	U	T	PONTOS	
2	2	2	8	
<b>RISCO</b>				
Mínimo				
<b>CAUSA</b>				
Falta de manutenção.				
<b>ANOMALIA</b>				<b>LOCAL</b>
Torneira encontra-se quebrada.				Quarto 118
<b>MEDIDA SANEADORA</b>				
Substituir torneira.

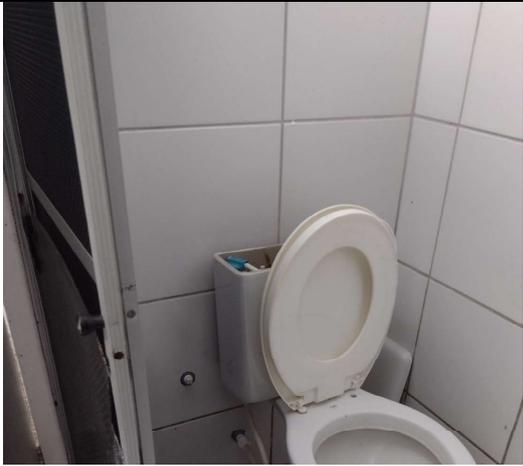
G	U	T	PONTOS	
2	2	3	12	
<b>RISCO</b>				
Mínimo				
<b>CAUSA</b>				
Falta de manutenção.				
<b>ANOMALIA</b>				<b>LOCAL</b>
Caixa acoplada encontra-se com tampa danificada.				Quarto 118
<b>MEDIDA SANEADORA</b>				
Substituir tampa danificada.

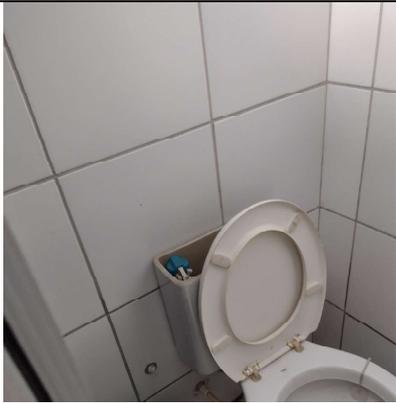
<b>G</b>	<b>U</b>	<b>T</b>	<b>PONTOS</b>	
2	3	2	12	
<b>RISCO</b>				
Mínimo				
<b>CAUSA</b>				
Falta de manutenção.				
<b>ANOMALIA</b>				<b>LOCAL</b>
Caixa acoplada encontra-se com tampa danificada.				Quarto 213
<b>MEDIDA SANEADORA</b>				
Substituir tampa danificada.

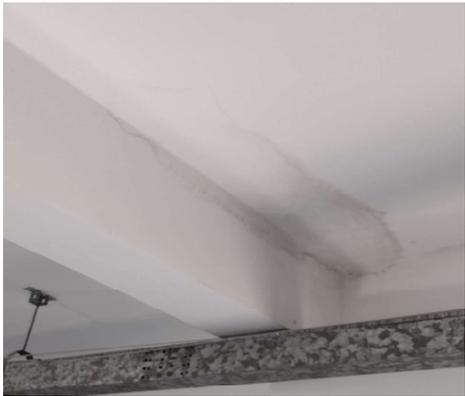
<b>ORIGEM</b>				Figura 25 – Infiltração 01
Endógena

<b>G</b>	<b>U</b>	<b>T</b>	<b>PONTOS</b>	
3	3	3	27	
<b>RISCO</b>				
Médio				
<b>CAUSA</b>				
Falta de manutenção.				
<b>ANOMALIA</b>				<b>LOCAL</b>
Infiltração na laje.				Quarto 118
<b>MEDIDA SANEADORA</b>				
Aplicar impermeabilizante.

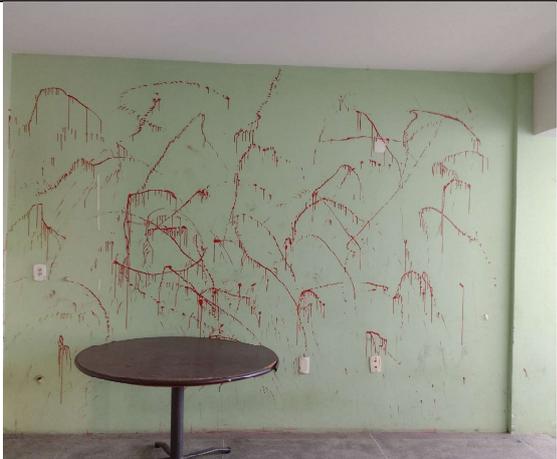
G	U	T	PONTOS				
2	1	1	2				
<b>RISCO</b>							
Mínimo							
<b>CAUSA</b>							
Pichação da parede.				Fonte: Autor (2021)			
<b>ANOMALIA</b>				<b>LOCAL</b>			
Parede pichada.				Circulação			
<b>MEDIDA SANEADORA</b>							
Lixar região pichada e revitalizar pintura.							
Prazo para atendimento: 180 dias

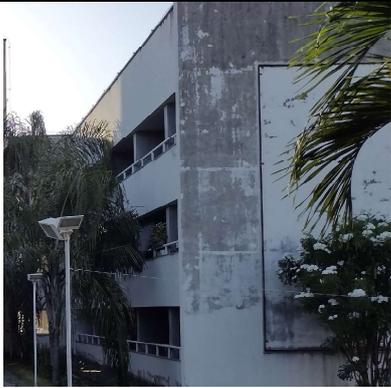
G	U	T	PONTOS				
2	1	2	4				
<b>RISCO</b>							
Mínimo							
<b>CAUSA</b>							
Falta de manutenção.				Fonte: Autor (2021)			
<b>ANOMALIA</b>				<b>LOCAL</b>			
Pintura avariada.				Várias regiões da edificação.			
<b>MEDIDA SANEADORA</b>							
Realizar revitalização da pintura.							
Prazo para atendimento: 180 dias

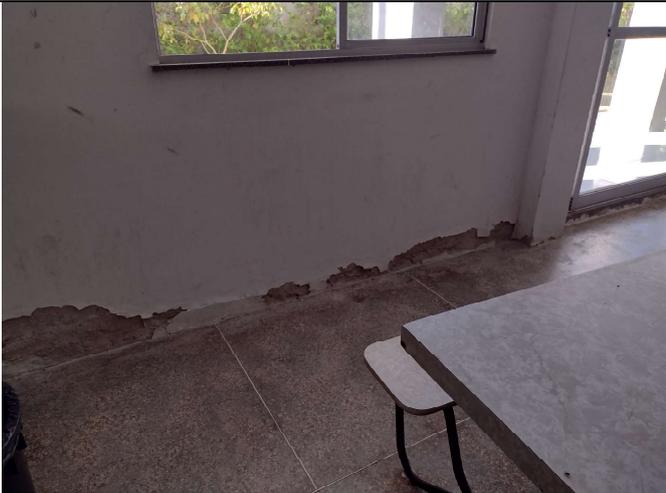
<b>ORIGEM</b>				Figura 28 – Infiltração 02	
Endógena

G	U	T	PONTOS		
3	3	3	27		
<b>RISCO</b>					
Médio					
<b>CAUSA</b>				<p>Fonte: Autor (2021)</p>	
Possível infiltração por capilaridade.					
<b>ANOMALIA</b>				<b>LOCAL</b>	
Infiltração.				Refeitório	
<b>MEDIDA SANEADORA</b>					
Demolir revestimento até 1,0 metro de altura, aplicar impermeabilizante e em seguida recompor revestimento.

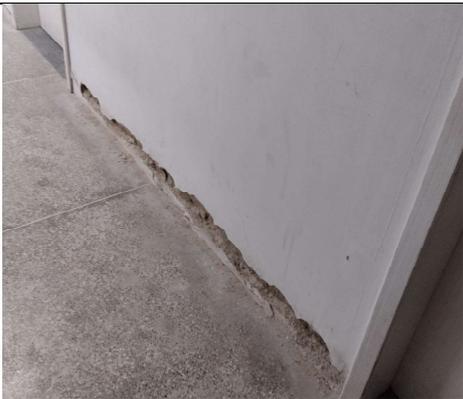
<b>ORIGEM</b>				Figura 29 – Infiltração 03	
Endógena

G	U	T	PONTOS		
2	3	3	18		
<b>RISCO</b>					
Médio					
<b>CAUSA</b>				<p>Fonte: Autor (2021)</p>	
Possível infiltração por capilaridade.					
<b>ANOMALIA</b>				<b>LOCAL</b>	
Infiltração.				Circulação	
<b>MEDIDA SANEADORA</b>					
Demolir revestimento até 1,0 metro de altura, aplicar impermeabilizante e em seguida recompor revestimento.

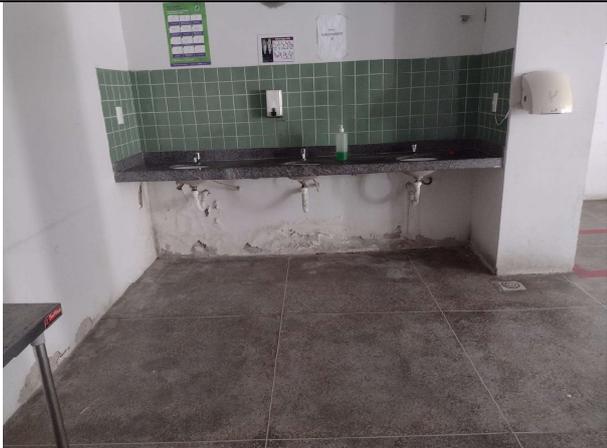
<b>ORIGEM</b>				Figura 30 – Infiltração 04			
Endógena

<b>G</b>	<b>U</b>	<b>T</b>	<b>PONTOS</b>				
2	2	2	8				
<b>RISCO</b>							
Médio							
<b>CAUSA</b>							
Possível infiltração por capilaridade.				Fonte: Autor (2021)			
<b>ANOMALIA</b>				<b>LOCAL</b>			
Infiltração.				Refeitório			
<b>MEDIDA SANEADORA</b>							
Demolir revestimento até 1,0 metro de altura, aplicar impermeabilizante e em seguida recompor revestimento.

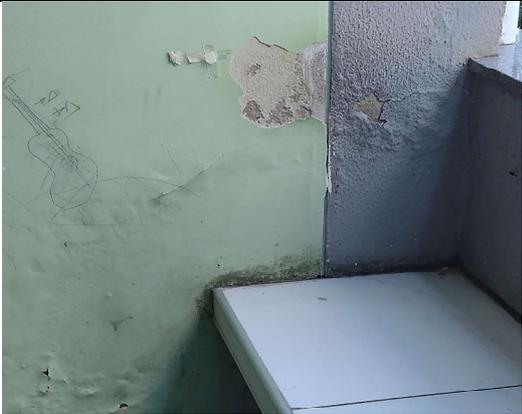
<b>G</b>	<b>U</b>	<b>T</b>	<b>PONTOS</b>				
2	2	2	8				
<b>RISCO</b>							
Mínimo							
<b>CAUSA</b>							
Infiltração provavelmente proveniente da chuva.				Fonte: Autor (2021)			
<b>ANOMALIA</b>				<b>LOCAL</b>			
Pintura e revestimento danificados.				Circulação			
<b>MEDIDA SANEADORA</b>							
Pintar reboco. Retirar todas as partes soltas, utilizar uma espátula para fazer a raspagem de toda superfície. Aplicar fundo preparador e regularizar a superfície. Refazer acabamento e pintar novamente.

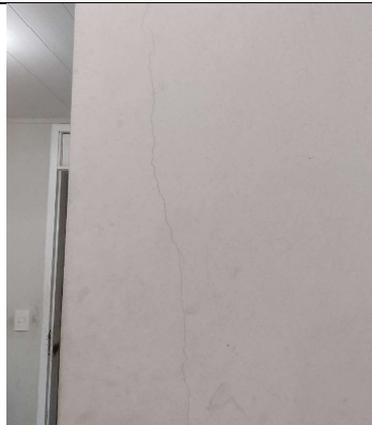
<b>ORIGEM</b>				Figura 32 – Fissura	
Endógena

G	U	T	PONTOS		
2	2	2	8		
<b>RISCO</b>					
Mínimo					
<b>CAUSA</b>					
Retração da alvenaria.					
<b>ANOMALIA</b>				<b>LOCAL</b>	
Fissura no revestimento.				Quarto 10	
<b>MEDIDA SANEADORA</b>					
Remover o revestimento comprometido, realizar o tratamento da fissura com selante elástico ou tela inserida e recompor revestimento.

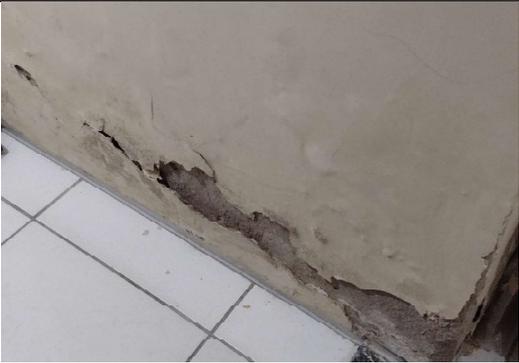
<b>G</b>	<b>U</b>	<b>T</b>	<b>PONTOS</b>	
2	2	3	12	
<b>RISCO</b>				
Médio				
<b>CAUSA</b>				
Infiltração.				Fonte: Autor (2021)
<b>ANOMALIA</b>				<b>LOCAL</b>
Revestimento avariado.				Quarto 08
<b>MEDIDA SANEADORA</b>				
Demolir revestimento até 1,0 metro de altura, aplicar impermeabilizante e em seguida recompor revestimento.

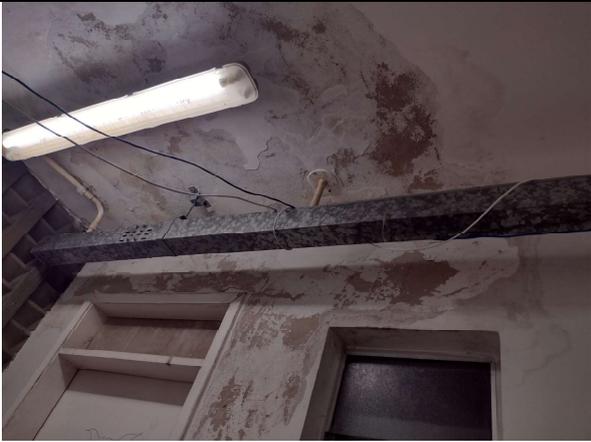
<b>G</b>	<b>U</b>	<b>T</b>	<b>PONTOS</b>	
4	4	4	64	
<b>RISCO</b>				
Médio				
<b>CAUSA</b>				
Infiltração.				Fonte: Autor (2021)
<b>ANOMALIA</b>				<b>LOCAL</b>
Revestimento muito avariado.				Circulação
<b>MEDIDA SANEADORA</b>				
Sanar problemática da infiltração. Recompor revestimento argamassado, em seguida pintar.

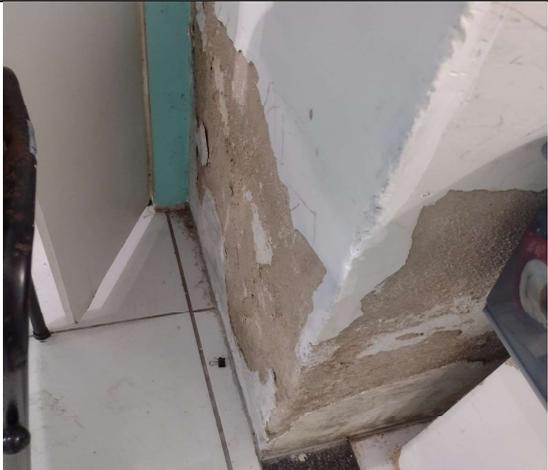
G	U	T	PONTOS						
2	2	3	12						
<b>RISCO</b>									
Médio									
<b>CAUSA</b>				Fonte: Autor (2021)					
Infiltração proveniente do banheiro.									
<b>ANOMALIA</b>				<b>LOCAL</b>					
Revestimento avariado.				Quarto 17					
<b>MEDIDA SANEADORA</b>									
Sanar problemática da infiltração. Recompôr revestimento argamassado, em seguida pintar.

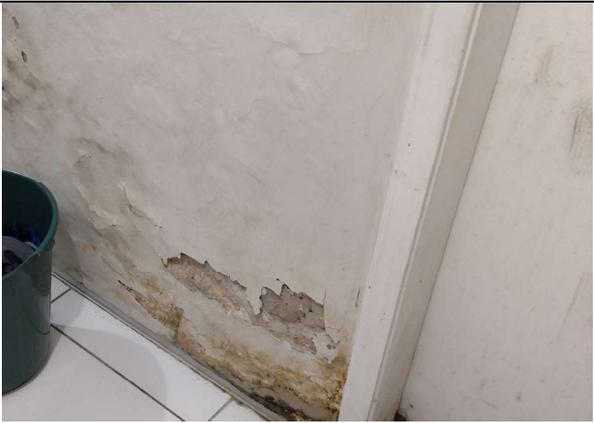
G	U	T	PONTOS						
2	2	3	12						
<b>RISCO</b>									
Mínimo									
<b>CAUSA</b>				Fonte: Autor (2021)					
Infiltração proveniente do banheiro.									
<b>ANOMALIA</b>				<b>LOCAL</b>					
Revestimento avariado.				Quarto 113					
<b>MEDIDA SANEADORA</b>									
Sanar problemática da infiltração. Recompôr revestimento argamassado, em seguida pintar.

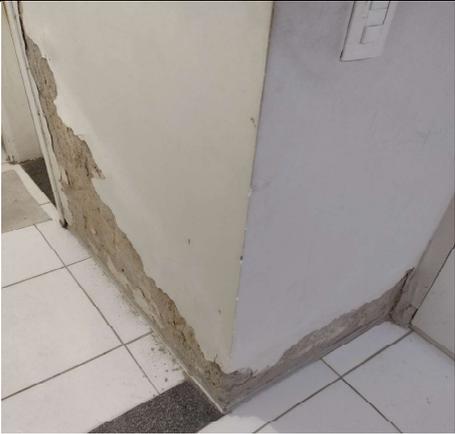
G	U	T	PONTOS		
2	2	3	12		
<b>RISCO</b>					
Médio					
<b>CAUSA</b>					
Infiltração proveniente do banheiro.				Fonte: Autor (2021)	
<b>ANOMALIA</b>				<b>LOCAL</b>	
Revestimento avariado.				Quarto 26	
<b>MEDIDA SANEADORA</b>					
Sanar problemática da infiltração. Recompôr revestimento argamassado, em seguida pintar.

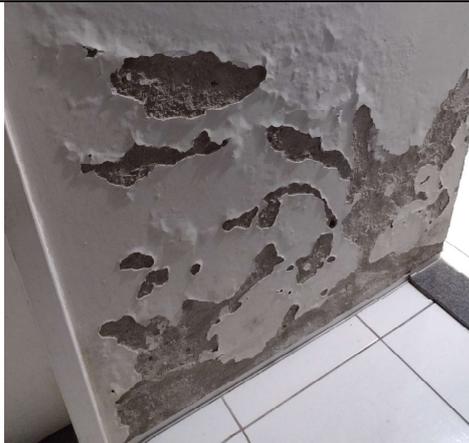
G	U	T	PONTOS		
3	3	3	27		
<b>RISCO</b>					
Médio					
<b>CAUSA</b>				Fonte: Autor (2021)	
Infiltração proveniente do banheiro.					
<b>ANOMALIA</b>				<b>LOCAL</b>	
Revestimento muito avariado.				Quarto 04	
<b>MEDIDA SANEADORA</b>					
Sanar problemática da infiltração. Recompôr revestimento argamassado, em seguida pintar.

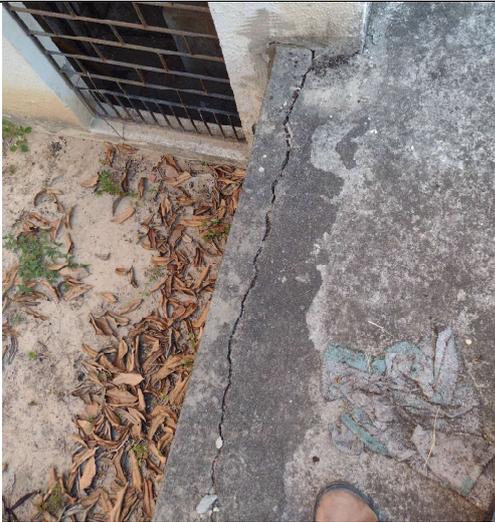
G	U	T	PONTOS		
2	2	3	12		
<b>RISCO</b>					
Médio					
<b>CAUSA</b>				Fonte: Autor (2021)	
Exposição às intempéries e falta de manutenção.					
<b>ANOMALIA</b>				<b>LOCAL</b>	
Rachadura.				Cisterna	
<b>MEDIDA SANEADORA</b>					
Remover partes solta e repor estrutura com argamassa tixotrópica.

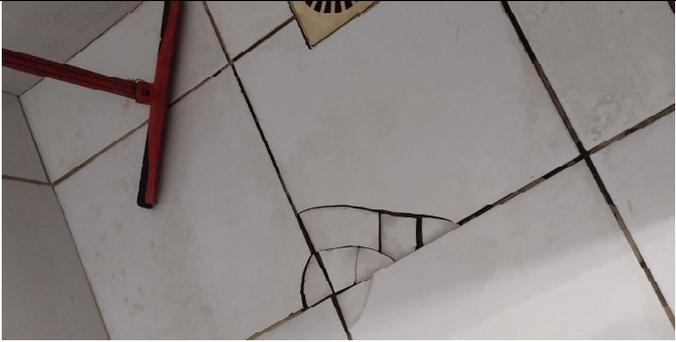
G	U	T	PONTOS		
3	2	3	18		
<b>RISCO</b>					
Médio				Fonte: Autor (2021)	
<b>CAUSA</b>				<b>LOCAL</b>	
Afundamento do piso.				WC dos quartos 25/26	
<b>ANOMALIA</b>					
O piso não foi bem compactado, o que gerou movimentações que o revestimento cerâmico não conseguiu absorver.					
<b>MEDIDA SANEADORA</b>					
Remover peças danificadas, compactar o piso e substituir as peças removidas.

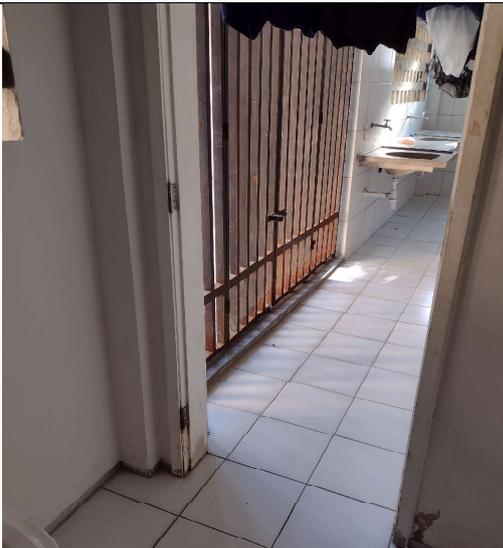
G	U	T	PONTOS	
3	3	2	18	
<b>RISCO</b>				
Médio				
<b>CAUSA</b>				
Falta de manutenção.				<p>Fonte: Autor (2021)</p>
<b>ANOMALIA</b>				<b>LOCAL</b>
Ausência de folha da porta				Lavanderia
<b>MEDIDA SANEADORA</b>				
Instalar folha nova.

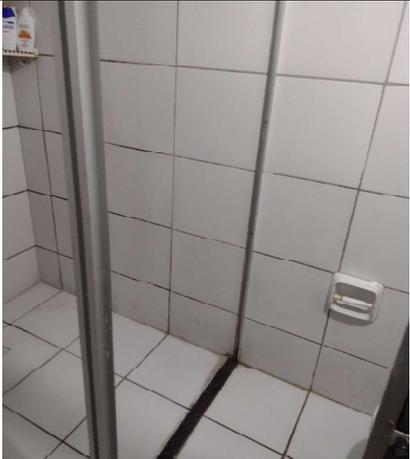
G	U	T	PONTOS	
3	3	2	18	
<b>RISCO</b>				
Médio				
<b>CAUSA</b>				
Erro de fixação, desgaste e falta de manutenção.				<p>Fonte: Autor (2021)</p>
<b>ANOMALIA</b>				<b>LOCAL</b>
Ausência de divisória				Banheiro do quarto 117/118
<b>MEDIDA SANEADORA</b>				
Recompôr divisória.

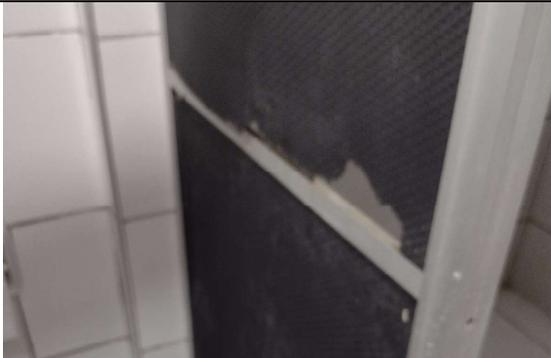
<b>G</b>	<b>U</b>	<b>T</b>	<b>PONTOS</b>	
1	1	2	2	
<b>RISCO</b>				
Mínimo				
<b>CAUSA</b>				<p>Fonte: Autor (2021)</p>
Desgaste e falta de manutenção.				
<b>ANOMALIA</b>				<b>LOCAL</b>
Divisória danificada				Banheiro do quarto 213/214
<b>MEDIDA SANEADORA</b>				
Substituir peça danificada.

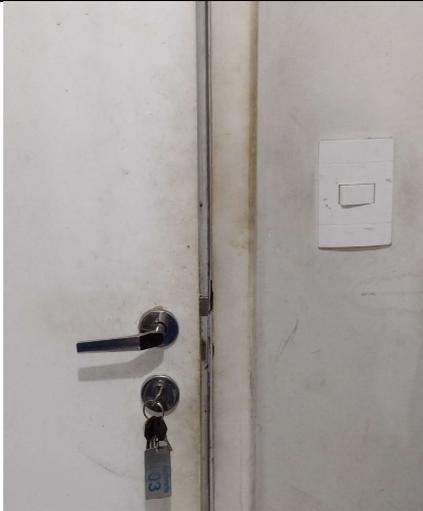
<b>G</b>	<b>U</b>	<b>T</b>	<b>PONTOS</b>	
2	2	1	4	
<b>RISCO</b>				
Mínimo				
<b>CAUSA</b>				<p>Fonte: Autor (2021)</p>
Uso inadequado e falta de manutenção				
<b>ANOMALIA</b>				<b>LOCAL</b>
Batedouro da porta está muito afastado da porta, impossibilitando o seu adequado fechamento.				Quarto 03
<b>MEDIDA SANEADORA</b>				
Reposicionar ou substituir batedor.

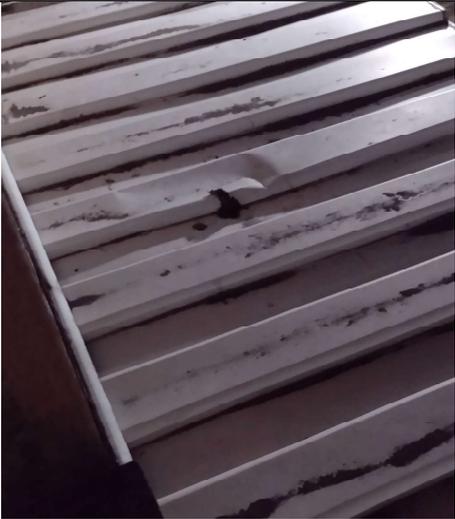
G	U	T	PONTOS		
2	2	1	4		
<b>RISCO</b>					
Mínimo					
<b>CAUSA</b>				<p>Provavelmente devido a movimentação de animais sobre a cobertura.</p>	
<b>ANOMALIA</b>				<b>LOCAL</b>	
Coberta metálica danificada e desgastada.				Área externa	
<b>MEDIDA SANEADORA</b>					
Reparar cobertura e restaurar pintura.

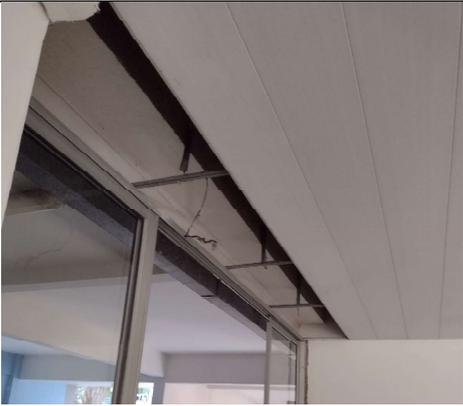
G	U	T	PONTOS		
2	3	2	12		
<b>RISCO</b>					
Médio					
<b>CAUSA</b>				<p>Erros de fixação, falta de manutenção e desgaste do material.</p>	
<b>ANOMALIA</b>				<b>LOCAL</b>	
Forro em PVC incompleto.				Refeitório	
<b>MEDIDA SANEADORA</b>					
Repor parte faltante do forro.

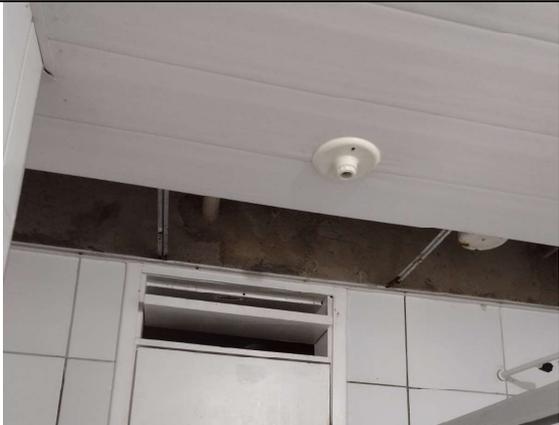
G	U	T	PONTOS				
2	3	2	12				
<b>RISCO</b>							
Médio							
<b>CAUSA</b>				Fonte: Autor (2021)			
Erros de fixação e desgaste.							
<b>ANOMALIA</b>				<b>LOCAL</b>			
Forro em PVC incompleto.				Quarto 118			
<b>MEDIDA SANEADORA</b>							
Repor parte faltante do forro.

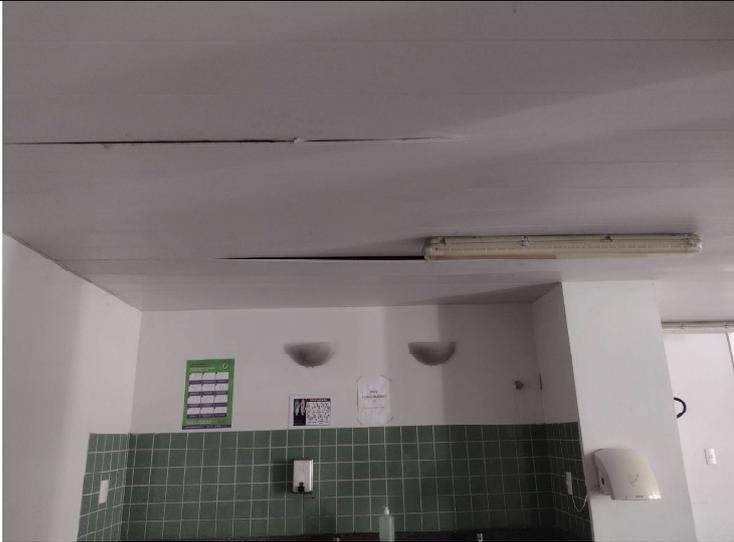
G	U	T	PONTOS				
2	2	2	8				
<b>RISCO</b>							
Médio							
<b>CAUSA</b>				Fonte: Autor (2021)			
Erro de instalação e desgaste.							
<b>ANOMALIA</b>				<b>LOCAL</b>			
Forro em PVC solto				Refeitório			
<b>MEDIDA SANEADORA</b>							
Realizar a correta fixação das peças soltas e substituir as peças danificadas.

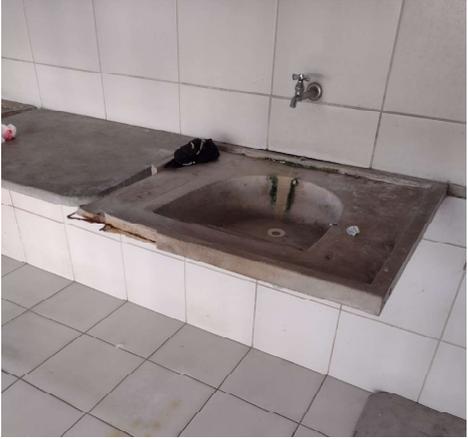
G	U	T	PONTOS		
2	2	3	12		
<b>RISCO</b>					
Médio					
<b>CAUSA</b>				Fonte: Autor (2021)	
Desgaste e falta de manutenção.					
<b>ANOMALIA</b>				<b>LOCAL</b>	
Bancada deteriorada				Lavanderia	
<b>MEDIDA SANEADORA</b>					
Substituir bancada.

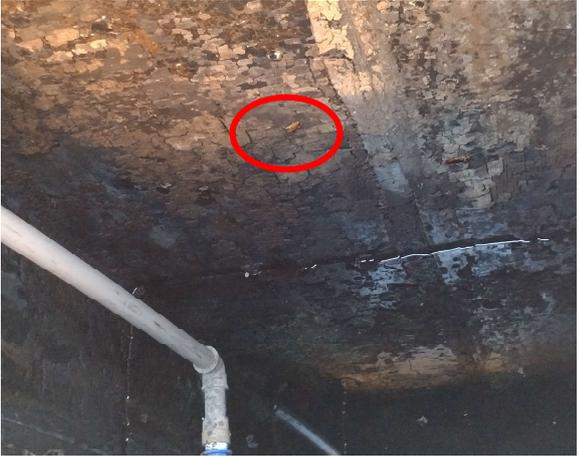
G	U	T	PONTOS		
5	5	4	100		
<b>RISCO</b>					
Médio					
<b>CAUSA</b>				Fonte: Autor (2021)	
Falta de manutenção e limpeza.					
<b>ANOMALIA</b>				<b>LOCAL</b>	
Presença de baratas e sujeira na cisterna.				Cisterna	
<b>MEDIDA SANEADORA</b>					
Realizar limpeza da cisterna e providenciar o correto fechamento da cisterna de modo a evitar a proliferação de insetos que venham a contaminar a água.
