**INSPEÇÃO PREDIAL: ESTUDO DE CASO DO DEPARTAMENTO DE LETRAS DA  
UNIVERSIDADE FEDERAL DO CEARÁ**

Monografia apresentada ao curso de  
Engenharia Civil da Universidade Federal do  
Ceará, como requisito parcial à obtenção do  
título de Engenheiro Civil.

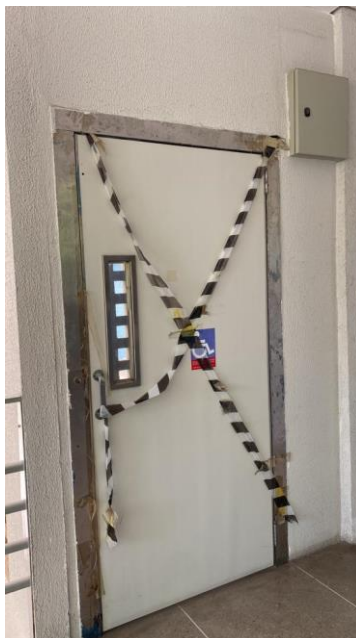
Figura 15 - Elevador Pavimento Superior

A edificação apresentava ainda um elevador para pessoas com mobilidade reduzida, no entanto funcionários do bloco informaram que ele se encontra desativado por apresentar defeitos no funcionamento.

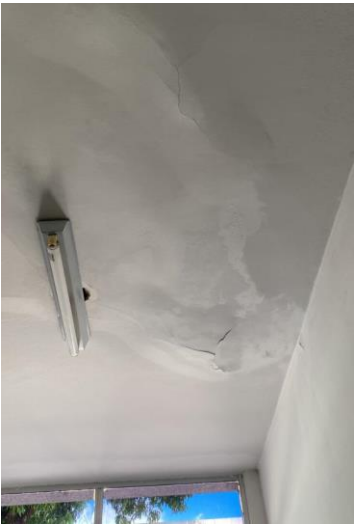
Quadro 3- Anomalia 01: Ponto de Infiltração

No que diz respeito a impermeabilização da estrutura, não foram encontrados problemas críticos, relacionados a estanqueidade, no entanto, a médio prazo os problemas tendem a agravar. A anomalia 01, por exemplo, decorre possivelmente do fato de a copa estar localizada abaixo dos banheiros do pavimento superior, o que tem contribuído para a degradação do forro nesse ambiente.

<b>ANOMALIA 01</b>					
Ponto de infiltração com acúmulo de água acelerando a degradação do forro					
LOCAL		FOTO			
Copa

ORIGEM					
Anomalia Endógena					
GRAU DE RISCO					
Mínimo					
G	U			T	PONTOS
1	2			2	4
CAUSA					
Uma análise visual preliminar da situação e da planta baixa da edificação apontam que a anomalia pode ser causada por uma negligência na impermeabilização do ambiente, que fica abaixo dos banheiros do pavimento superior					
MEDIDA SANADORA - PRAZO: 120 dias					
Contratar empresa especializada para impermeabilização da área sob os banheiros do pavimento superior

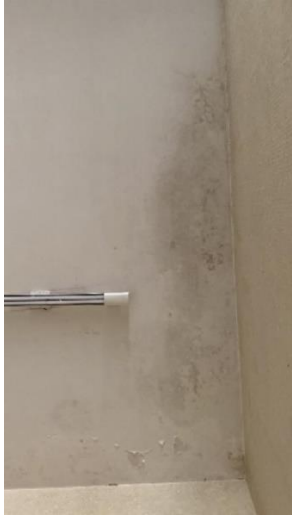
Quadro 4- Anomalia 02: Ponto de infiltração e proliferação de mofo

<b>ANOMALIA 02</b>					
Ponto de infiltração com acúmulo de água degradando o forro e proliferando mofo					
LOCAL		FOTO			
Escadas

ORIGEM					
Anomalia Endógena					
GRAU DE RISCO					
Mínimo					
G	U			T	PONTOS
1	2			2	4
CAUSA					
Negligencia na impermeabilização da cobertura da edificação					
MEDIDA SANADORA - PRAZO: 120 dias					
Contratar empresa especializada para impermeabilização da área com acúmulo de água. Substituir o forro existente

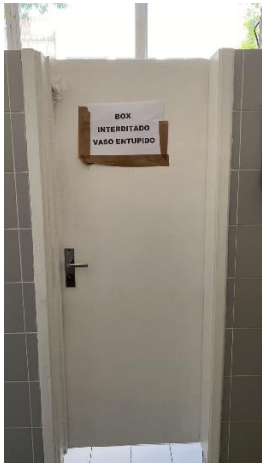
<b>ANOMALIA 03</b>					
Vaso sanitário interditado por entupimento					
LOCAL		FOTO			
Banheiro Feminino

ORIGEM					
Anomalia Exógena					
GRAU DE RISCO					
Mínimo					
G	U			T	PONTOS
1	3			2	6
CAUSA					
O mau uso do equipamento, por exemplo a deposição de papéis e outros materiais, pode

ter levado à obstrução do sanitário, causando a interdição do ambiente	
<b>MEDIDA SANADORA - PRAZO: 30 dias</b>	
Contatar uma empresa especializada para esse serviço e fixar placas de aviso para conscientizar os usuários a não depositarem materiais dentro do vaso sanitário

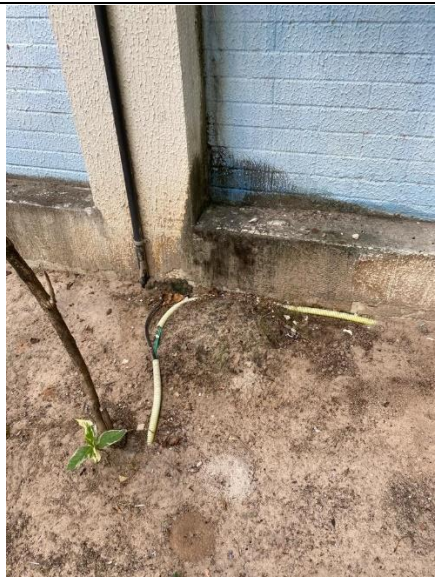
<b>ANOMALIA 04</b>				
Fiação exposta na área externa				
LOCAL			FOTO	
Entrada do bloco

ORIGEM				
Origem endógena				
GRAU DE RISCO				
Médio				
G	U	T		PONTOS
2	3	1		6
CAUSA				
Possivelmente condições ambientais de intemperismo levaram a retirada da camada de solo que escondia os fios				
<b>MEDIDA SANADORA - PRAZO: 60 dias</b>				
Contatar profissional responsável pela parte elétrica para verificar pontos onde a fiação está exposta e ocultá-la para evitar acidentes

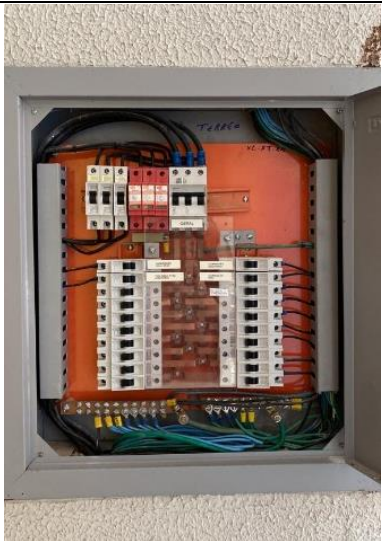
<b>ANOMALIA 05</b>					
Quadro elétrico sem identificações					
LOCAL		FOTO			
Pavimento Térreo

ORIGEM					
Anomalia Endógena					
GRAU DE RISCO					
Mínimo					
G	U			T	PONTOS
2	2			1	4
CAUSA					
Negligência na execução do projeto de instalações elétricas. Pode prejudicar manutenções futuras, por exemplo					
MEDIDA SANADORA - PRAZO: 60 dias					
Contatar profissional responsável pela parte elétrica para etiquetar o quadro conforme a disposição dos circuitos

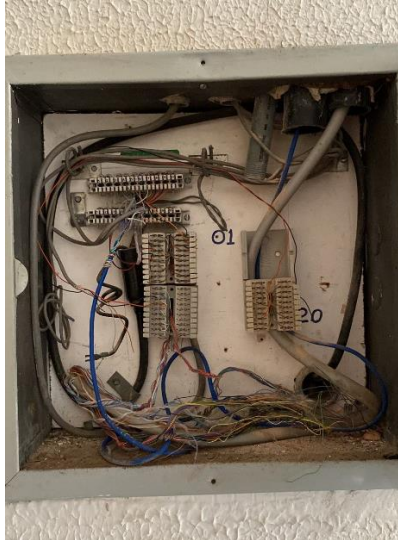
<b>ANOMALIA 06</b>					
Fios desorganizados e sem identificação					
LOCAL		FOTO			
Quadro elétrico pavimento superior

ORIGEM					
Anomalia Endógena					
GRAU DE RISCO					
Mínimo					
G	U			T	PONTOS
2	1			1	4
CAUSA					
Negligência na execução do projeto de instalações elétricas. Pode prejudicar manutenções futuras ou levar a choques e outros acidentes					
MEDIDA SANADORA - PRAZO: 60 dias					
Contatar profissional responsável pela parte elétrica para etiquetar o quadro, organizar a fiação e fazer a manutenção do quadro conforme a disposição dos circuitos

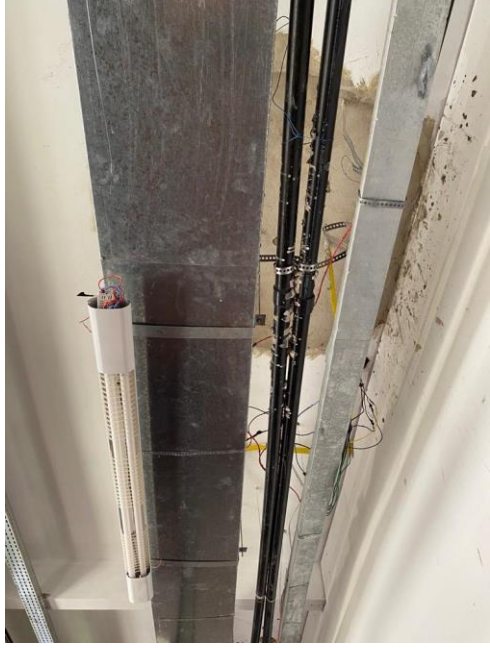
<b>ANOMALIA 07</b>				
Fiação exposta na parte superior				
LOCAL			FOTO	
Corredor pavimento superior

ORIGEM				
Anomalia Endógena				
GRAU DE RISCO				
Mínimo				
G	U	T		PONTOS
1	1	1		1
CAUSA				
Desorganização na execução do projeto elétrico. Na região há sinais de que pode ter ocorrido um reparo recente e ao término deste os fios não foram recolocados nas devidas canaletas				
MEDIDA SANADORA - PRAZO: 60 dias				
Contatar profissional responsável pela parte elétrica para reorganizar os fios

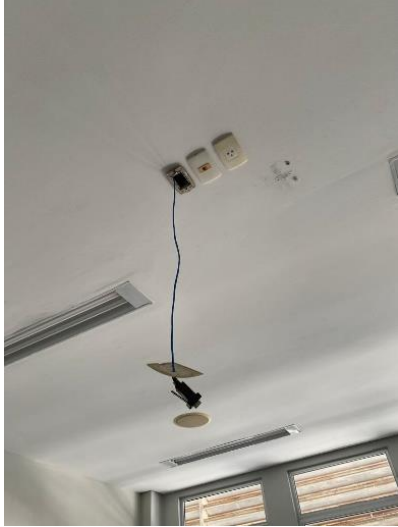
<b>ANOMALIA 08</b>				
Fiação pendendo do teto				
LOCAL			FOTO	
Sala 02

ORIGEM				
Origem Endógena				
GRAU DE RISCO				
Mínimo				
G	U	T		PONTOS
2	2	2		8
CAUSA				
Fixação mal executada da caixa que segura a fiação no teto, pode causar acidentes				
MEDIDA SANADORA - PRAZO: 60 dias

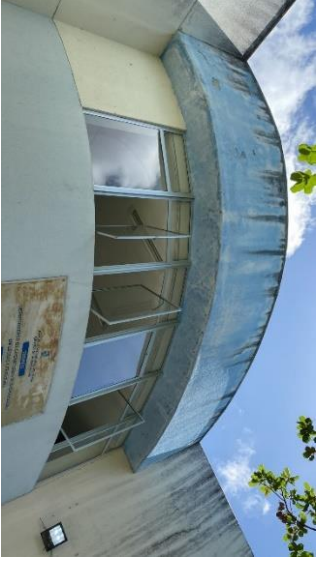
<b>ANOMALIA 10</b>				
Pintura externa da fachada muito desgastada, apesar da presença do chapim				
LOCAL			FOTO	
Fachada da Edificação

ORIGEM				
Origem Endógena				
GRAU DE RISCO				
Mínimo				
G	U	T		PONTOS
1	3	3		9
CAUSA				
A presença do chapim deveria prevenir a escorrimento da água na parede e prevenir o desgaste excessivo da pintura, no entanto, por possível falha na execução a água tem degradado a pintura da fachada do bloco				
<b>MEDIDA SANADORA - PRAZO: 30 dias.</b>				
Refazer o acabamento da fachada, refazer o chapim no topo da edificação

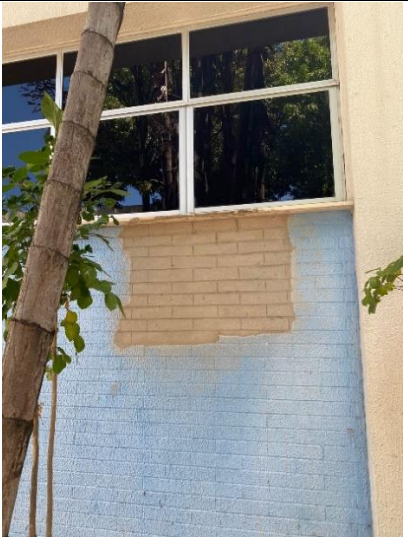
<b>ANOMALIA 11</b>				
Pintura não retocada na fachada do bloco				
LOCAL			FOTO	
Fachada do bloco

ORIGEM				
Anomalia Exógena				
GRAU DE RISCO				
Mínimo				
G	U	T		PONTOS
1	1	1		1
CAUSA				
Possível reparo foi realizado nessa área abaixo da janela e ao término a pintura não foi retocada.				
<b>MEDIDA SANADORA - PRAZO: 120 dias</b>				
Retocar a pintura nesse ponto

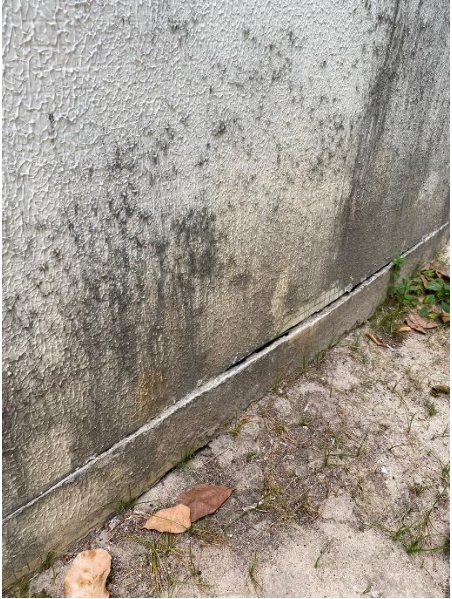
<b>ANOMALIA 12</b>					
Acabamento muito desgastado, com descolamento do revestimento					
<b>LOCAL</b>		<b>FOTO</b>			
Fachada do bloco.

<b>ORIGEM</b>					
Anomalia Funcional.					
<b>GRAU DE RISCO</b>					
Mínimo					
<b>G</b>	<b>U</b>			<b>T</b>	<b>PONTOS</b>
1	2			1	2
<b>CAUSA</b>					
Desgaste natural do revestimento submetido a fenômenos naturais do ambiente externo.					
<b>MEDIDA SANADORA - PRAZO: 30 dias</b>					
Contatar profissional habilitado para fazer a substituição do revestimento desgastado e refazer o acabamento.

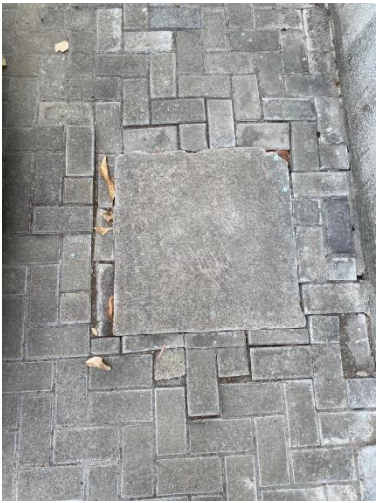
<b>ANOMALIA 13</b>					
Peças do piso intertravado soltas					
<b>LOCAL</b>		<b>FOTO</b>			
Área de acesso ao bloco

<b>ORIGEM</b>					
Origem Endógena					
<b>GRAU DE RISCO</b>					
Mínimo					
<b>G</b>	<b>U</b>			<b>T</b>	<b>PONTOS</b>
1	3			2	6
<b>CAUSA</b>					
Falha na colocação das peças pré-moldadas, que não ficaram completamente bem travadas, podendo causar acidentes

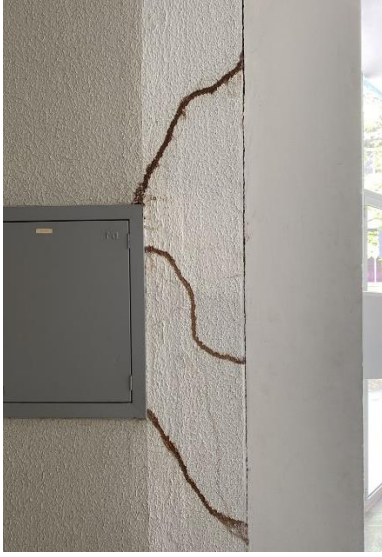
<b>ANOMALIA 14</b>				
Marcas da presença de cupins em paredes				
LOCAL			FOTO	
Recepção do Pavimento Térreo

ORIGEM				
Anomalia Natural				
GRAU DE RISCO				
Mínimo				
G	U	T		PONTOS
1	1	3		3
CAUSA				
Causa natural, a presença de cupins, insetos do filo dos artrópodes, decorre das condições naturais do ambiente.				
<b>MEDIDA SANADORA - PRAZO: 120 dias</b>				
Como se espalham rapidamente, é recomendado sua remoção e medidas dedetizadoras para evitar seu retorno

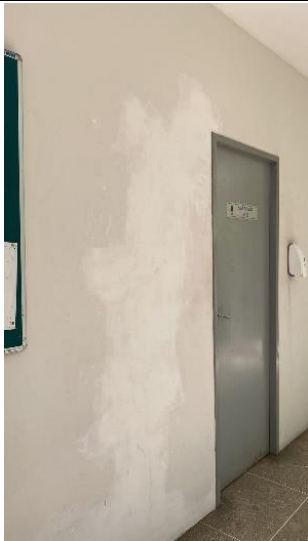
<b>ANOMALIA 15</b>				
Parede com acabamento incompleto				
LOCAL			FOTO	
Circulação de acesso a salas no pavimento térreo

ORIGEM				
Anomalia Exógena				
GRAU DE RISCO				
Mínimo				
G	U	T		PONTOS
1	1	1		1
CAUSA				
Possível reparo foi realizado e ao término da reforma a área não teve sua pintura retocada				
<b>MEDIDA SANADORA - PRAZO: 120 dias</b>				
Retocar a pintura da parede

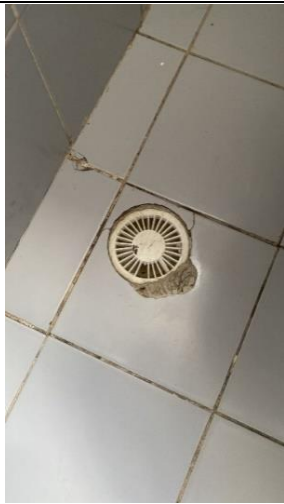
<b>ANOMALIA 16</b>				
Piso quebrado próximo ao ralo dentro de uma cabine no banheiro				
LOCAL			FOTO	
Banheiro feminino térreo.

ORIGEM				
Anomalia Funcional				
GRAU DE RISCO				
Mínimo				
G	U	T		PONTOS
1	1	1		1
CAUSA				
Desgaste natural pelo uso, pode favorecer o aparecimento de insetos como baratas e escorpiões pelas fissuras				
<b>MEDIDA SANADORA - PRAZO: 120 dias</b>				
Substituição do piso degradado

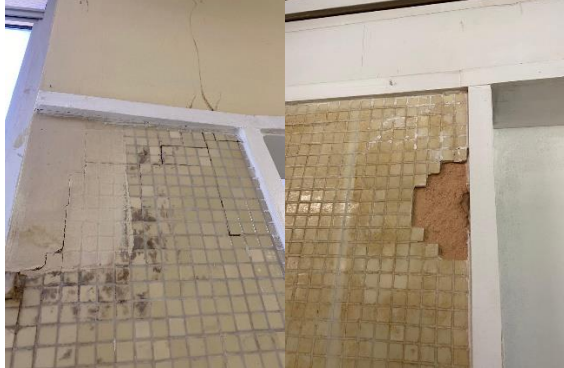
<b>ANOMALIA 17</b>					
Pastilhas de revestimento desgastadas em diversos pontos					
<b>LOCAL</b>		<b>FOTO</b>			
Corredores

<b>ORIGEM</b>					
Anomalia Funcional					
<b>GRAU DE RISCO</b>					
Mínimo.					
<b>G</b>	<b>U</b>			<b>T</b>	<b>PONTOS</b>
1	2			2	4
<b>CAUSA</b>					
Desgaste natural da cerâmica					
<b>MEDIDA SANADORA - PRAZO: 120 dias</b>					
Substituição das pastilhas desgastadas.

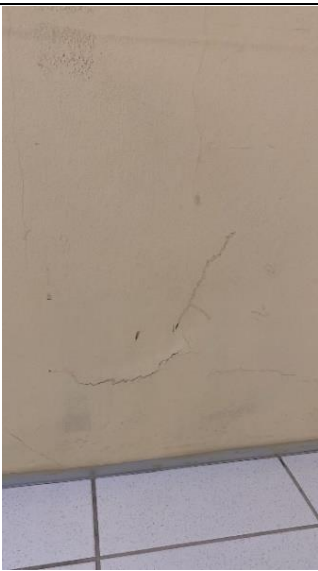
Quadro 20: Anomalia 18: Fissuras no acabamento

<b>ANOMALIA 18</b>					
Fissuras no acabamento da parede					
<b>LOCAL</b>		<b>FOTO</b>			
Corredores

<b>ORIGEM</b>					
Anomalia Funcional					
<b>GRAU DE RISCO</b>					
Mínimo					
<b>G</b>	<b>U</b>			<b>T</b>	<b>PONTOS</b>
1	1			2	2
<b>CAUSA</b>					
Desgaste natural do revestimento					
<b>MEDIDA SANADORA - PRAZO: 120 dias</b>					
Retocar o acabamento

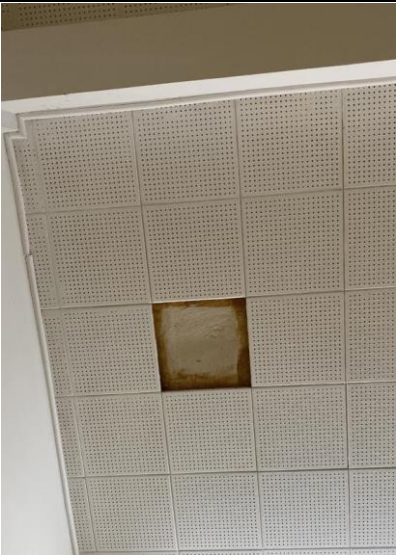
<b>ANOMALIA 19</b>				
Descolamento do revestimento no teto				
<b>LOCAL</b>			<b>FOTO</b>	
Corredores

<b>ORIGEM</b>				
Anomalia Funcional				
<b>GRAU DE RISCO</b>				
Mínimo				
<b>G</b>	<b>U</b>	<b>T</b>		<b>PONTOS</b>
3	3	3		27
<b>CAUSA</b>				
Desgaste do revestimento pelo tempo e pela falta de manutenção, risco de acidentes pelo deslocamento do teto				
<b>MEDIDA SANADORA - PRAZO: 30 dias</b>				
Fixação de peças faltantes e manutenção preventiva nas demais peças

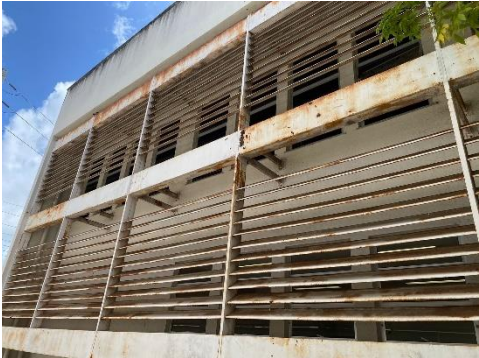
<b>ANOMALIA 20</b>					
Brises metálicos excessivamente oxidados					
LOCAL		FOTO			
Lateral do Bloco

ORIGEM					
Anomalia Funcional					
GRAU DE RISCO					
Médio					
G	U			T	PONTOS
3	4			3	36
CAUSA					
A peça metálica está visivelmente muito oxidada, caso a situação não seja sanada pode levar ao descolamento de peças e acidentes					
MEDIDA SANADORA - PRAZO: 30 dias					
Remoção das peças com futura substituição por novos brises metálicos

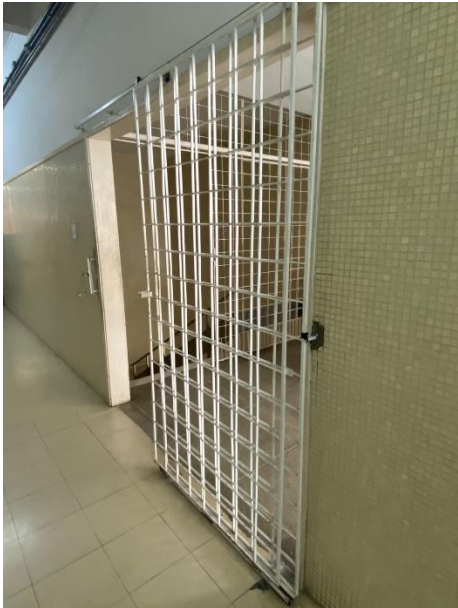
<b>ANOMALIA 22</b>					
Portão oxidado, dificultando seu manuseio					
<b>LOCAL</b>		<b>FOTO</b>			
Portões de acesso aos corredores.

<b>ORIGEM</b>					
Anomalia Funcional					
<b>GRAU DE RISCO</b>					
Médio					
<b>G</b>	<b>U</b>			<b>T</b>	<b>PONTOS</b>
1	2			2	4
<b>CAUSA</b>					
Desgaste natural pelo uso da peça.					
<b>MEDIDA SANADORA - PRAZO: 30 dias</b>					
Reparos no portão com graxa apropriada e retoque na pintura.

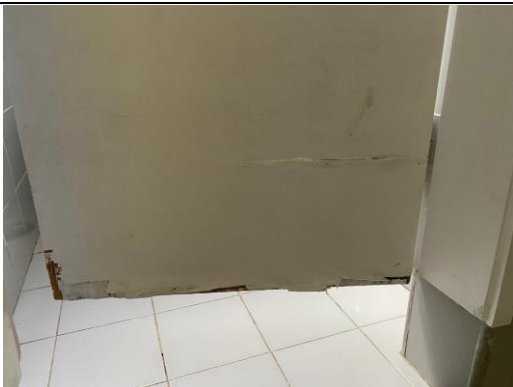
Quadro 25 - Anomalia 23: Porta da cabine do banheiro degradada

<b>ANOMALIA 23</b>					
Porta da cabine do banheiro degradada					
<b>LOCAL</b>		<b>FOTO</b>			
Portões de acesso aos corredores.

<b>ORIGEM</b>					
Anomalia					
<b>GRAU DE RISCO</b>					
Mínimo					
<b>G</b>	<b>U</b>			<b>T</b>	<b>PONTOS</b>
1	2			1	2
<b>CAUSA</b>					
Desgaste natural pelas condições ambientes					
<b>MEDIDA SANADORA - PRAZO: 30 dias</b>

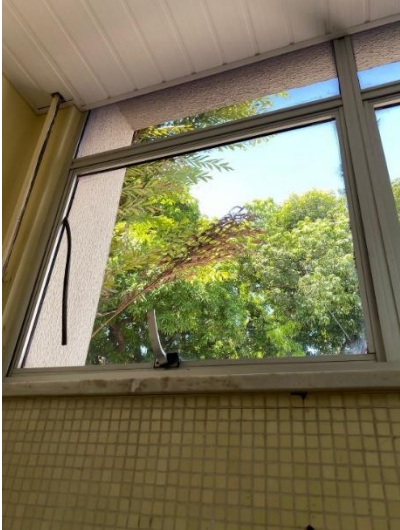
<b>ANOMALIA 24</b>					
Janela basculante emperrada e com partes soltas					
LOCAL		FOTO			
Corredor do pavimento térreo.

ORIGEM					
Anomalia Funcional.					
GRAU DE RISCO					
Mínimo					
G	U			T	PONTOS
1	1			1	1
CAUSA					
Janela quebrada pelo desgaste as peças internas					
MEDIDA SANADORA - PRAZO: 30 dias					
Substituir a esquadria quebrada por uma nova

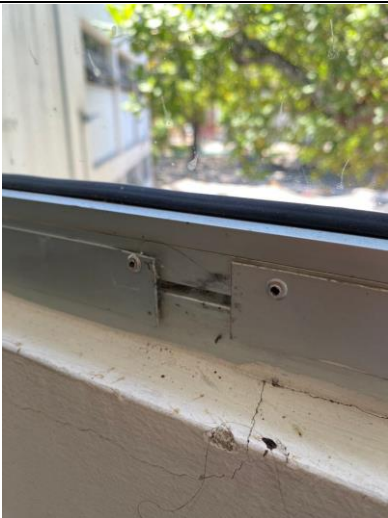
<b>ANOMALIA 25</b>					
Janela com defeito que impede sua abertura					
LOCAL		FOTO			
Pavimento superior

ORIGEM					
Anomalia Exógena					
GRAU DE RISCO					
Mínimo					
G	U			T	PONTOS
1	1			1	1
CAUSA					
Peça que permite o movimento da janela quebrada

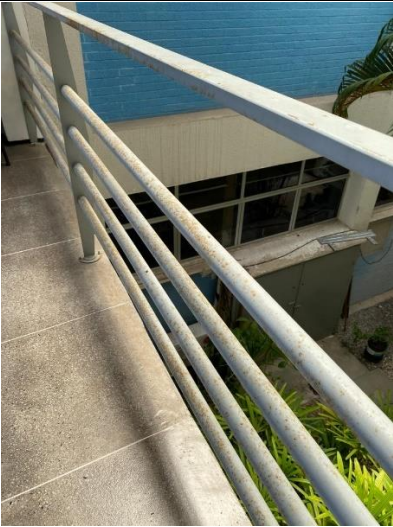
<b>ANOMALIA 26</b>				
Guarda-corpos oxidados				
LOCAL			FOTO	
Pavimento superior do bloco

ORIGEM				
Anomalia Funcional.				
GRAU DE RISCO				
Médio				
G	U	T		PONTOS
2	2	3		12
CAUSA				
Guarda-corpos oxidados pelas condições ambientes				
<b>MEDIDA SANADORA - PRAZO: 30 dias</b>				
Realizar nova pintura para proteção da peça

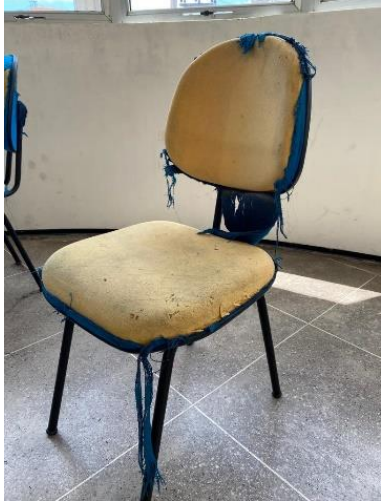
<b>ANOMALIA 28</b>					
Cadeiras em estágio avançado de desgaste					
<b>LOCAL</b>		<b>FOTO</b>			
Dispostas pelo bloco para usuários

<b>ORIGEM</b>					
Anomalia Funcional					
<b>GRAU DE RISCO</b>					
Médio					
<b>G</b>	<b>U</b>			<b>T</b>	<b>PONTOS</b>
2	3			2	12
<b>CAUSA</b>					
Desgaste das peças pelo tempo e pelo uso

<b>MEDIDA SANADORA - PRAZO: 30 dias</b>
Substituir as cadeiras degradadas

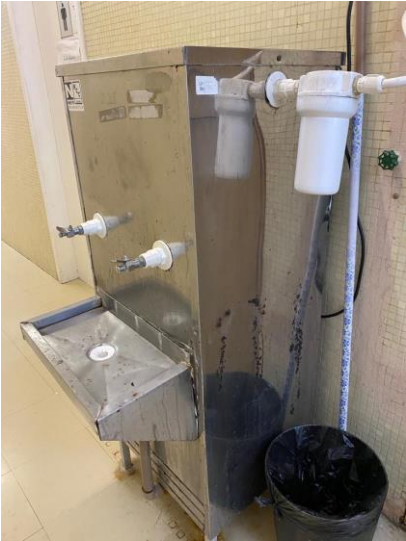
<b>ANOMALIA 29</b>					
Bebedouro desgastado e muito oxidado, afetando a funcionalidade da peça					
<b>LOCAL</b>		<b>FOTO</b>			
Corredor pavimento superior

<b>ORIGEM</b>					
Anomalia Funcional					
<b>GRAU DE RISCO</b>					
Médio					
G	U			T	PONTOS
1	3			3	9
<b>CAUSA</b>					
Desgaste natural do equipamento pelo uso ao longo do tempo					
<b>MEDIDA SANADORA - PRAZO: 30 dias</b>					
Realizar o reparo e a higienização da peça

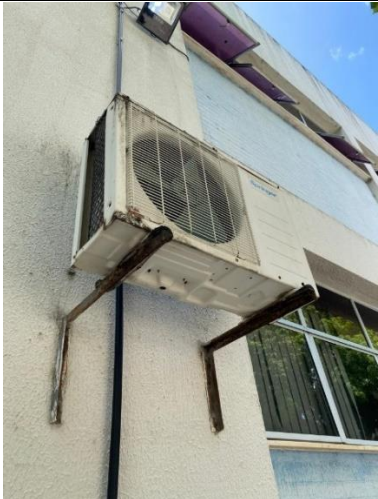
<b>ANOMALIA 30</b>					
Mão francesa em estado crítico de oxidação em diversos pontos					
<b>LOCAL</b>		<b>FOTO</b>			
Paredes externas do bloco, nos pontos de suporte de equipamentos

<b>ORIGEM</b>					
Anomalia Funcional					
<b>GRAU DE RISCO</b>					
Médio					
G	U			T	PONTOS
2	3			3	18
<b>CAUSA</b>					
Desgaste natural da peça acelerado por condições do ambiente externo

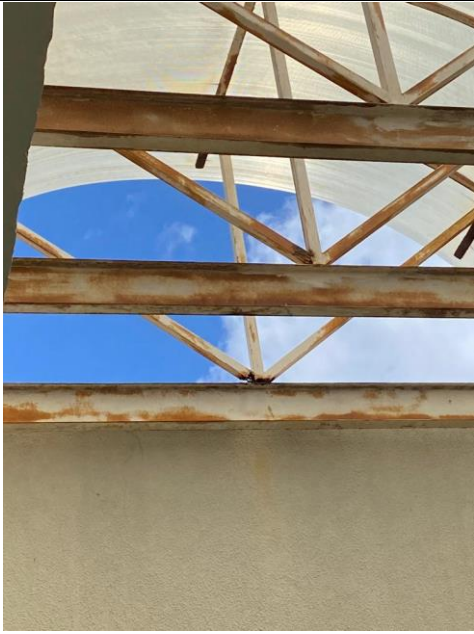
Quadro 33 - Anomalia 31: Estrutura metálica degradada

A anomalia que apresentou maior pontuação na matriz GUT, representa uma irregularidade a ser sanada o mais cedo possível pela gestão da universidade, uma vez que, conforme observado no quadro 33, a estrutura metálica está corroída em alguns pontos da cobertura, de modo que representa um alto grau de risco.

<b>ANOMALIA 31</b>					
Estrutura metálica em estado crítico de degradação					
LOCAL		FOTO			
Coberta

ORIGEM					
Anomalia Funcional					
GRAU DE RISCO					
Alto					
G	U			T	PONTOS
4	4			4	64
CAUSA					
Desgaste da estrutura metálica pelo tempo de uso e condições intempéricas, causando perda de funcionalidade na estrutura					
<b>MEDIDA SANADORA - PRAZO: 30 dias</b>					
Reformar a estrutura metálica sob risco de acidentes

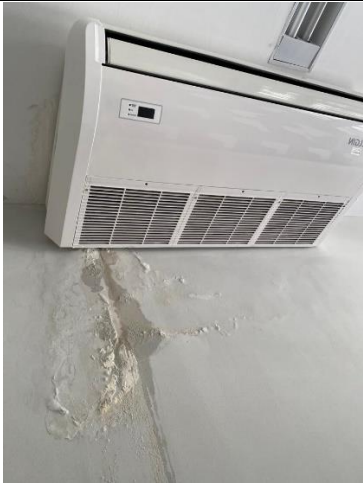
Quadro 34 - Anomalia 32: Vazamento em tubulação de climatização

O quadro 34 documenta uma anomalia relacionada a um vazamento em algum duto na tubulação do equipamento de climatização, o que tem agravado cada vez mais a infiltração na parede de uma das salas de aula do local.

<b>ANOMALIA 32</b>				
Vazamento na tubulação do ar-condicionado				
LOCAL			FOTO	
Sala de Aula

ORIGEM				
Anomalia Endógena				
GRAU DE RISCO				
Mínimo				
G	U	T		PONTOS
2	2	4		16
CAUSA				
Falha na colocação de algum duto do ar condicionado resultado em vazamento e infiltração na parede da sala de aula, degradando o revestimento.				
MEDIDA SANADORA - PRAZO: 30 dias				
Contatar profissional capacitado para reparar o vazamento e refazer o acabamento
