**INSPEÇÃO PREDIAL: UM ESTUDO DE CASO NA CASA DE CULTURA ALEMÃ**  
**DA UNIVERSIDADE FEDERAL DO CEARÁ**

Monografia apresentada ao curso de Engenharia Civil do Centro de Tecnologia da Universidade Federal do Ceará, como requisito parcial para obtenção do Título de Engenheira Civil.

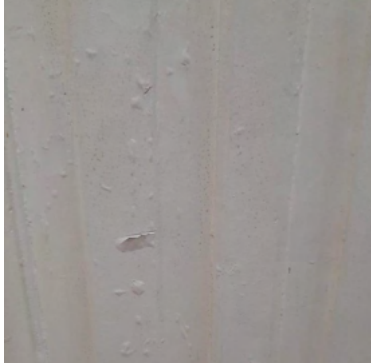
<b>ORIGEM</b>				<b>Figura 11 - Craquelamento na pintura da porta da sala de aula</b>
Endógena

<b>G</b>	<b>U</b>	<b>T</b>	<b>PONTOS</b>	
1	1	3	3	
<b>RISCO</b>				
Baixo				
<b>CAUSA</b>				<b>Fonte: Autora (2022)</b>
Má preparação da superfície antes da pintura				
<b>ANOMALIA</b>				<b>LOCAL</b>
Porta com bolhas e craquelamento na pintura				Salas de aula
<b>MEDIDA SANEADORA</b>				<b>PRAZO</b>
Raspar e lixar a pintura com bolhas e imperfeições, passar o selador e então pintar				180 dias

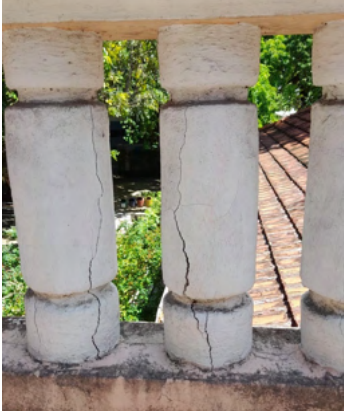
<b>ORIGEM</b>				<b>Figura 12 - Trinca na mini coluna da varanda</b>
Endógena

<b>G</b>	<b>U</b>	<b>T</b>	<b>PONTOS</b>	
8	6	6	288	
<b>RISCO</b>				
Crítico				
<b>CAUSA</b>				
Provável dilatação térmica				<b>Fonte: Autora (2022)</b>
<b>ANOMALIA</b>				<b>LOCAL</b>
Trinca vertical na mini coluna da varanda				Varanda lateral com acesso pela sala 6
<b>MEDIDA SANEADORA</b>				<b>PRAZO</b>
<p>Nos elementos que apresentam fissuras e trincas deve-se retirar todo o reboco, analisar se a fissura é superficial (até 25 mm de profundidade ou se atingiu todo o elemento de concreto (maior que 25mm de profundidade). Nos locais em que houver exposição da armadura, caso percentual de armaduras comprometidas supere 15% da armadura de projeto, deve-se colocar nova armadura. Caso seja verificado o agravamento das patologias, deve-se interditar imediatamente o local.</p>				30 dias

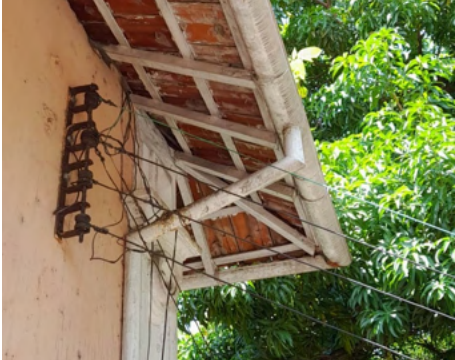
<b>ORIGEM</b>				<b>Figura 13 - Oxidação do arame</b>
Funcional

<b>G</b>	<b>U</b>	<b>T</b>	<b>PONTOS</b>	
8	3	6	144	
<b>RISCO</b>				
Crítico				
<b>CAUSA</b>				<b>Fonte: Autora (2022)</b>
Oxidação por envelhecimento natural e exposição aos intempéries de sol e chuva.				<b>LOCAL</b>
<b>ANOMALIA</b>				Lateral da edificação com vista para Av. 13 de maio.
Oxidação do arame que sustenta os fios elétricos.				<b>PRAZO</b>
<b>MEDIDA SANEADORA</b>				90 dias
Substituição dos arames de sustentação dos fios.

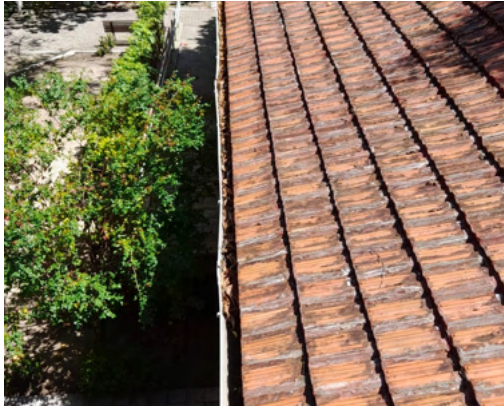
<b>ORIGEM</b>				<b>Figura 14 - Calhas obstruídas com folhas das árvores</b>
Natural

<b>G</b>	<b>U</b>	<b>T</b>	<b>PONTOS</b>	
3	6	6	108	
<b>RISCO</b>				
Baixo				
<b>CAUSA</b>				<b>Fonte: Autora (2022)</b>
Folhas caem na calhas pela ação natural do vento.				<b>LOCAL</b>
<b>ANOMALIA</b>				Ao redor do telhado.
Calhas obstruídas com folhas interferindo no

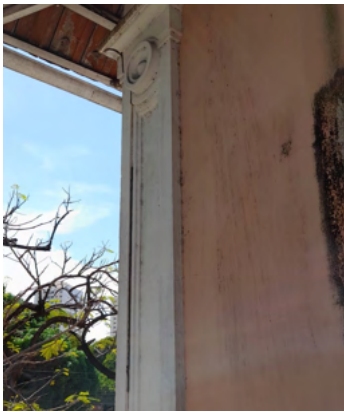
<b>ORIGEM</b>				<b>Figura 15 - Presença de cupim na lateral da parede externa</b>
Natural

<b>G</b>	<b>U</b>	<b>T</b>	<b>PONTOS</b>	
3	3	3	27	
<b>RISCO</b>				
Baixo				<b>Fonte: Autora (2022)</b>
<b>CAUSA</b>				
Local com pouca manutenção e com presença da celulose.				<b>LOCAL</b>
<b>ANOMALIA</b>				<b>LOCAL</b>
Cupim na lateral da parede externa subindo para o telhado				Parede externa da varanda com acesso pela sala 6.
<b>MEDIDA SANEADORA</b>				<b>PRAZO</b>
Aplicação de inseticida na infestação existente. Investigar se há focos de umidade no local e acabar com esses focos.				180 dias

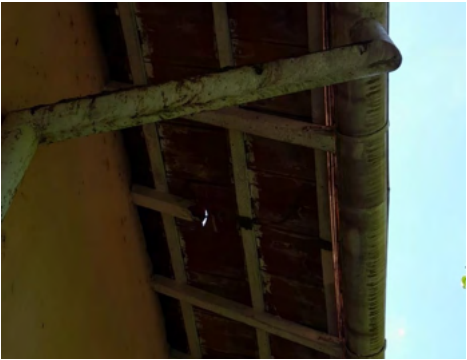
<b>ORIGEM</b>				<b>Figura 16 - Telha quebrada</b>
Funcional

<b>G</b>	<b>U</b>	<b>T</b>	<b>PONTOS</b>	
1	3	3	9	
<b>RISCO</b>				
Baixo				
<b>CAUSA</b>				
Desgaste natural, deixando a telha quebradiça e ressecada.				<b>Fonte: Autora (2022)</b>
<b>ANOMALIA</b>				<b>LOCAL</b>
Telha quebrada				Parede externa da varanda com acesso pela sala 3.
<b>MEDIDA SANEADORA</b>				<b>PRAZO</b>
Substituição da telha quebrada.				180 dias

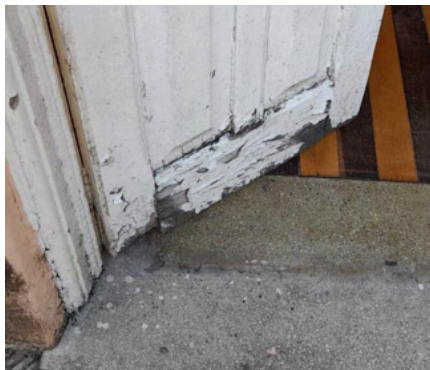
<b>ORIGEM</b>				<b>Figura 17 - Deterioração da madeira da porta</b>
Natural

<b>G</b>	<b>U</b>	<b>T</b>	<b>PONTOS</b>	
3	3	6	54	
<b>RISCO</b>				
Baixo				
<b>CAUSA</b>				
Intempéries de sol, vento e chuva ao longo do tempo.				<b>Fonte: Autora (2022)</b>
<b>ANOMALIA</b>				<b>LOCAL</b>
Deterioração da madeira da porta, com descascamento da pintura e desgaste da madeira.				Porta da sala 6 para a varanda.

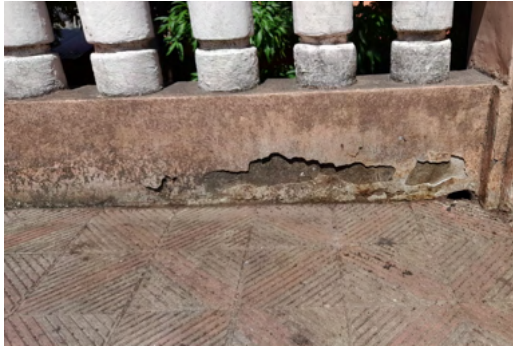
<b>ORIGEM</b>				<b>Figura 18 - Deslocamento da pintura na varanda</b>	
Endógena

<b>G</b>	<b>U</b>	<b>T</b>	<b>PONTOS</b>		
1	3	6	18		
<b>RISCO</b>					
Baixo					
<b>CAUSA</b>					
Má impermeabilização da parede.					
<b>ANOMALIA</b>					<b>Fonte: Autora (2022)</b>
<b>LOCAL</b>					
Deslocamento da pintura na parede da varanda.					
<b>MEDIDA SANEADORA</b>				<b>PRAZO</b>	
Raspar e lixar a pintura danificada, limpar a superfície, passar antifúngico, refazer a impermeabilização e refazer a pintura.				180 dias

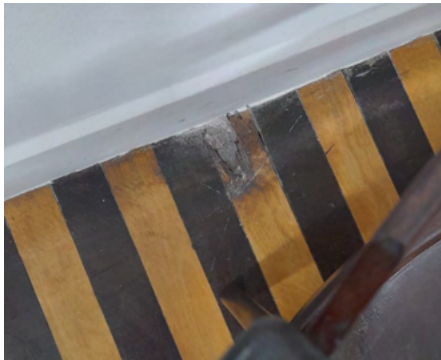
<b>ORIGEM</b>				<b>Figura 19 - Buraco no piso da sala de aula</b>
Funcional

<b>G</b>	<b>U</b>	<b>T</b>	<b>PONTOS</b>	
3	3	6	54	
<b>RISCO</b>				
Baixo				
<b>CAUSA</b>				<b>Fonte: Autora (2022)</b>
Deterioração do piso de madeira.				
<b>ANOMALIA</b>				<b>LOCAL</b>
Buraco no piso de madeira da sala de aula.				Sala de aula 3
<b>MEDIDA SANEADORA</b>				<b>PRAZO</b>
Substituição do(s) taco(s) danificado(s), com preenchimento de argamassa no buraco.				150 dias

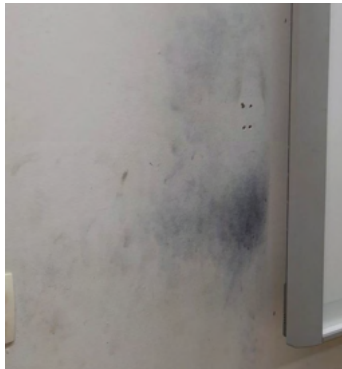
<b>ORIGEM</b>				<b>Figura 20 - Parede manchada</b>
Exógena

<b>G</b>	<b>U</b>	<b>T</b>	<b>PONTOS</b>	
1	1	3	3	
<b>RISCO</b>				
Baixo				
<b>CAUSA</b>				<b>Fonte: Autora (2022)</b>
Passar a mão e/ou apagador sujo de tinta de pincel na parede.				
<b>ANOMALIA</b>				<b>LOCAL</b>
Mancha de tinta de pincel de quadro branco na parede.				Sala de aula 4
<b>MEDIDA SANEADORA</b>				<b>PRAZO</b>

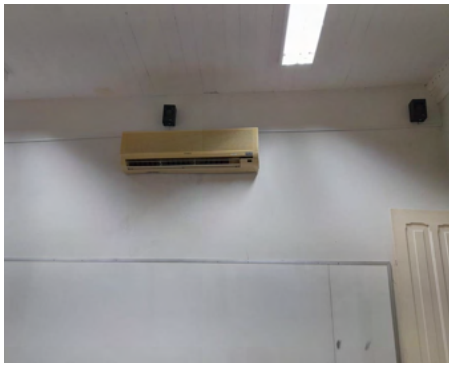
<b>ORIGEM</b>				<b>Figura 21 - Ar condicionado com defeito</b>
Funcional

<b>G</b>	<b>U</b>	<b>T</b>	<b>PONTOS</b>	
3	10	1	30	
<b>RISCO</b>				
Crítico				
<b>CAUSA</b>				<b>Fonte: Autora (2022)</b>  <b>LOCAL</b> Sala de aula 4  <b>PRAZO</b> 90 dias
Final da vida útil do aparelho.				
<b>ANOMALIA</b>				
Ar condicionado não funcionando.				
<b>MEDIDA SANEADORA</b>				
Substituição do equipamento pois já foi informado que não há como consertá-lo.

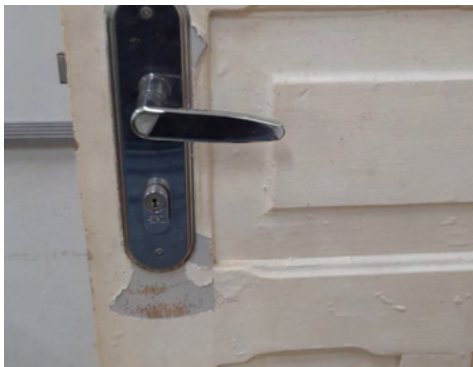
<b>ORIGEM</b>				<b>Figura 22 - Descascamento da pintura da porta</b>
Endógena

<b>G</b>	<b>U</b>	<b>T</b>	<b>PONTOS</b>	
1	1	6	6	
<b>RISCO</b>				
Baixo				
<b>CAUSA</b>				<b>Fonte: Autora (2022)</b>
Má preparação da superfície antes da pintura

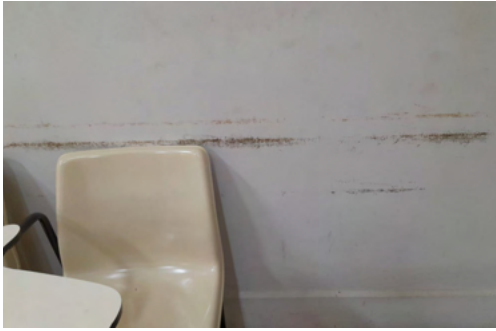
<b>ORIGEM</b>				<b>Figura 24 - Manchas na parede da sala de aula</b>
Exógena

<b>G</b>	<b>U</b>	<b>T</b>	<b>PONTOS</b>	
1	1	6	6	
<b>RISCO</b>				
Baixo				
<b>CAUSA</b>				
Arrastar as cadeiras na parede				<b>Fonte: Autora (2022)</b>
<b>ANOMALIA</b>				<b>LOCAL</b>
Manchas na parede da sala de aula.				Sala de aula 5
<b>MEDIDA SANEADORA</b>				<b>PRAZO</b>
Afastar as cadeiras da parede e refazer a pintura da parede manchada.				180 dias

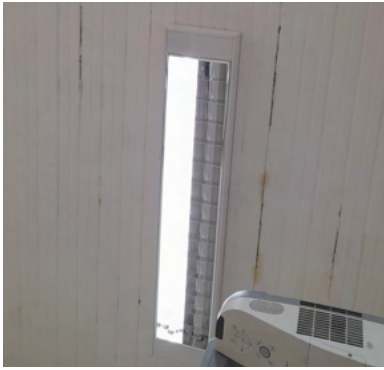
<b>ORIGEM</b>				<b>Figura 25 - Lâmpada queimada na sala de aula</b>
Funcional

<b>G</b>	<b>U</b>	<b>T</b>	<b>PONTOS</b>	
1	10	1	10	
<b>RISCO</b>				
Baixo				
<b>CAUSA</b>				
Fim da vida útil da lâmpada				<b>Fonte: Autora (2022)</b>
<b>ANOMALIA</b>				<b>LOCAL</b>
Lâmpada da sala de aula queimada/sem funcionar.				Sala de aula 5

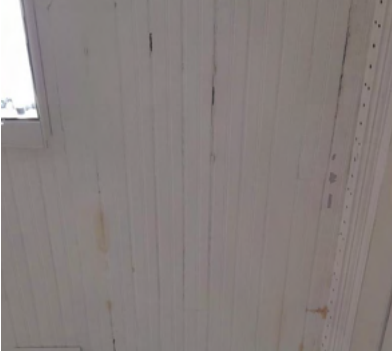
<b>ORIGEM</b>				<b>Figura 26 - Infiltração no forro da sala de aula</b>
Endógena

<b>G</b>	<b>U</b>	<b>T</b>	<b>PONTOS</b>	
6	3	6	108	
<b>RISCO</b>				
Médio				
<b>CAUSA</b>				<b>Fonte: Autora (2022)</b>
Goteiras no telhado que deixam vazar água para o forro.				
<b>ANOMALIA</b>				<b>LOCAL</b>
Infiltração no forro de madeira, causando manchas de bolor.				Sala de aula 5
<b>MEDIDA SANEADORA</b>				<b>PRAZO</b>
Fazer o reparo no telhado, identificando e trocando as telhas quebradas. Após, fazer uma impermeabilização no telhado. No forro, limpar a área com manchas, fazer o tratamento da superfície e refazer a pintura				120 dias

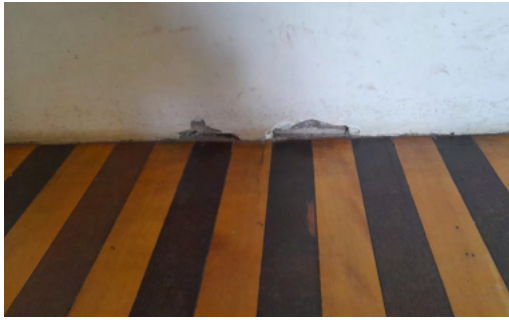
<b>ORIGEM</b>				<b>Figura 27 - Buracos na parte inferior da alvenaria</b>
Endógena				
<b>G</b>	<b>U</b>	<b>T</b>	<b>PONTOS</b>

3	3	6	54	
<b>RISCO</b>				<b>Fonte: Autora (2022)</b>
Médio				
<b>CAUSA</b>				<b>LOCAL</b>
Falta de manutenção e possível reparo não finalizado				
<b>ANOMALIA</b>				<b>PRAZO</b>
Buracos na parte inferior da alvenaria.				
<b>MEDIDA SANEADORA</b>				120 dias
Fazer a limpeza da área, preencher o buraco com reboco, após a cura, pintar a área reparada.

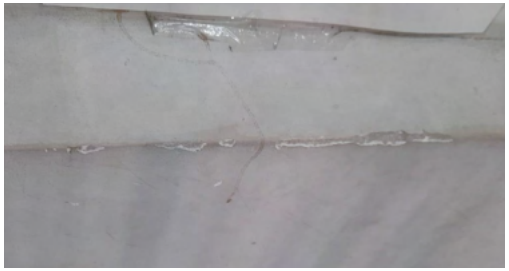
<b>ORIGEM</b>				<b>Figura 28 - Descascamento e manchas no revestimento</b>
Exógena				
<b>G</b>	<b>U</b>	<b>T</b>	<b>PONTOS</b>

1	3	6	18	
<b>RISCO</b>				<b>Fonte: Autora (2022)</b>
Baixo				
<b>CAUSA</b>				<b>LOCAL</b>
Possível choque com móveis e equipamentos				
<b>ANOMALIA</b>				Parede da escada
Descascamento e manchas no revestimento.

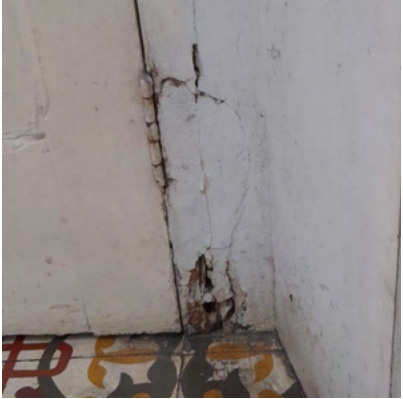
<b>ORIGEM</b>				<b>Figura 29 - Degradação do forramento da esquadria</b>
Funcional

<b>G</b>	<b>U</b>	<b>T</b>	<b>PONTOS</b>	
1	6	6	36	
<b>RISCO</b>				
Baixo				<b>Fonte: Autora (2022)</b>
<b>CAUSA</b>				
Envelhecimento do material e falta de manutenção				<b>LOCAL</b>
<b>ANOMALIA</b>				
Degradação do forramento da porta				Porta de entrada principal
<b>MEDIDA SANEADORA</b>				<b>PRAZO</b>
Lixar área danificada, limpar a área, passar massa para madeira nas partes deterioradas, depois um selador e refazer a pintura.				150 dias

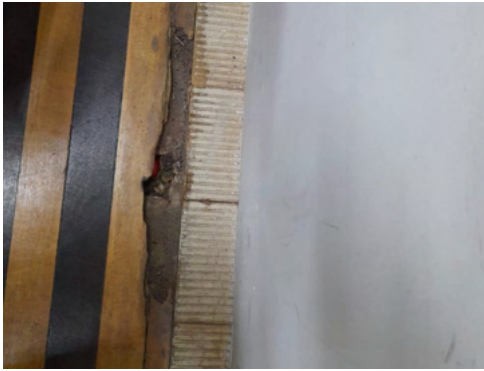
<b>ORIGEM</b>				<b>Figura 30 - Buraco no revestimento do piso com saída de insetos</b>
Endógena

<b>G</b>	<b>U</b>	<b>T</b>	<b>PONTOS</b>	
6	3	6	108	
<b>RISCO</b>				
Crítico				
<b>CAUSA</b>				<b>Fonte: Autora (2022)</b>
Quebra e descolamento do revestimento agravado pela falta de manutenção				
<b>ANOMALIA</b>				<b>LOCAL</b>
Buraco no revestimento do piso com saída de insetos e animais peçonhentos.				Sala de aula 1
<b>MEDIDA SANEADORA</b>				<b>PRAZO</b>
Dedetizar a área, tapar o buraco e trocar o revestimento do piso.				90 dias

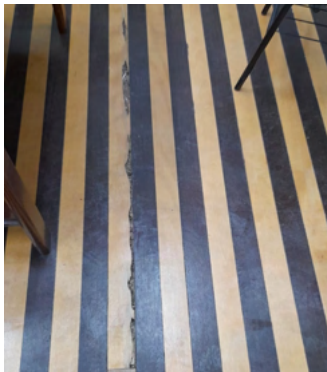
<b>ORIGEM</b>				<b>Figura 31 - Revestimento de madeira deteriorado</b>
Funcional

<b>G</b>	<b>U</b>	<b>T</b>	<b>PONTOS</b>	
6	3	3	54	
<b>RISCO</b>				
Crítico				
<b>CAUSA</b>				<b>Fonte: Autora (2022)</b>
Envelhecimento e quebra da madeira do piso.				
<b>ANOMALIA</b>				<b>LOCAL</b>
Deterioração do revestimento de madeira do				Sala de aula 1

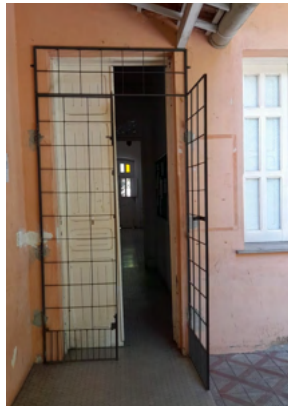
<b>ORIGEM</b>				<b>Figura 33 - Esquadria enferrujada e danificada</b>
Endógena

<b>G</b>	<b>U</b>	<b>T</b>	<b>PONTOS</b>	
6	6	6	216	
<b>RISCO</b>				
Crítico				
<b>CAUSA</b>				<p><b>Fonte: Autora (2022)</b></p> <p><b>LOCAL</b></p> <p>Entrada da parte traseira</p> <p><b>PRAZO</b></p> <p>90 dias</p>
Ação do tempo sobre o ferro e má assentamento do gradil ou possível invasão.				
<b>ANOMALIA</b>				
Gradil enferrujado e solto na lateral.				
<b>MEDIDA SANEADORA</b>				
Assentar a parte solta do gradil na alvenaria. Aplicar o removedor de ferrugem e tinta apropriada.

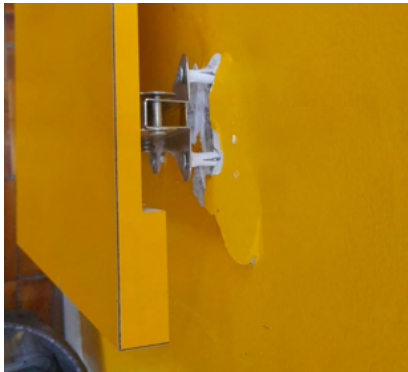
<b>ORIGEM</b>				<b>Figura 34 - Dobradiça danificada</b>
Exógena

<b>G</b>	<b>U</b>	<b>T</b>	<b>PONTOS</b>	
3	3	6	54	
<b>RISCO</b>				
Médio				
<b>CAUSA</b>				<p><b>Fonte: Autora (2022)</b></p> <p><b>LOCAL</b></p> <p>Sala de leitura</p>
Má utilização do móvel (usado para sentar)				
<b>ANOMALIA</b>				
Dobradiça da mesa fixada na parede

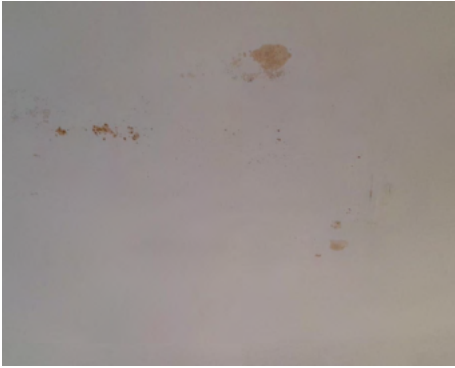
<b>ORIGEM</b>				<b>Figura 35 - Forro de gesso com manchas de goteira d'água</b>
Endógena

<b>G</b>	<b>U</b>	<b>T</b>	<b>PONTOS</b>	
3	3	8	72	
<b>RISCO</b>				
Médio				
<b>CAUSA</b>				<b>Fonte: Autora (2022)</b>
Goteira do telhado para o forro.				
<b>ANOMALIA</b>				<b>LOCAL</b>
Goteira no forro de gesso.				Sala de leitura
<b>MEDIDA SANEADORA</b>				<b>PRAZO</b>
Fazer o reparo no telhado, identificando e trocando as telhas quebradas. Após, fazer uma impermeabilização no telhado. No forro, limpar a área com manchas, fazer o tratamento da superfície e refazer a pintura				120 dias

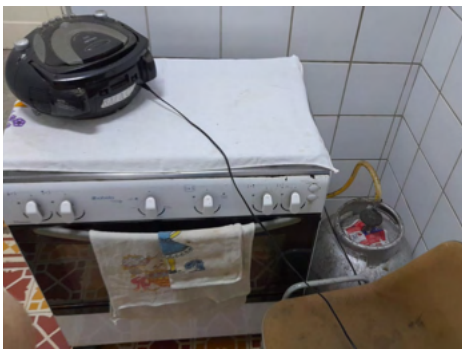
<b>ORIGEM</b>				<b>Figura 36 - Botijão de gás instalado em local inadequado</b>
Exógena

<b>G</b>	<b>U</b>	<b>T</b>	<b>PONTOS</b>	
6	3	3	54	
<b>RISCO</b>				
Médio				<b>Fonte: Autora (2022)</b>
<b>CAUSA</b>				
Local inadequado.				<b>LOCAL</b>
<b>ANOMALIA</b>				
Botijão de gás instalado em local inadequado				Copa
<b>MEDIDA SANEADORA</b>				<b>PRAZO</b>
Mudar o fogão de lugar e colocar o botijão em um local mais arejado, se possível para fora da copa com um pequeno furo na parede para passagem da mangueira.				120 dias

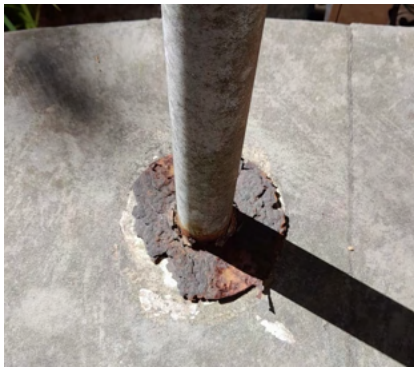
<b>ORIGEM</b>				<b>Figura 37 - Corrosão e ferrugem do pilar do guarda-corpo</b>
Funcional

<b>G</b>	<b>U</b>	<b>T</b>	<b>PONTOS</b>	
8	6	6	288	
<b>RISCO</b>				
Médio				<b>Fonte: Autora (2022)</b>
<b>CAUSA</b>				
Ação do tempo, chuva, vento e sol.				<b>LOCAL</b>
<b>ANOMALIA</b>				
Corrosão e ferrugem na base do pilar do guarda-corpo				Área externa

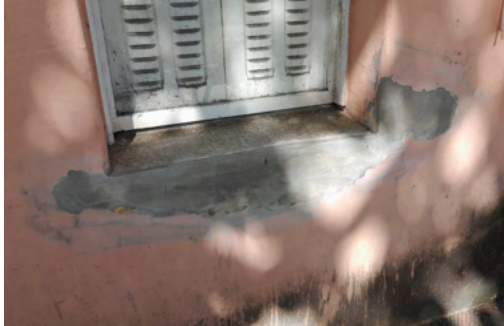
<b>ORIGEM</b>				<b>Figura 38 - Reboco sem pintura</b>
Endógena

<b>G</b>	<b>U</b>	<b>T</b>	<b>PONTOS</b>	
3	3	3	27	
<b>RISCO</b>				
Baixo				
<b>CAUSA</b>				<b>Fonte: Autora (2022)</b>
Reforma inacabada e falta de manutenção.				
<b>ANOMALIA</b>				<b>LOCAL</b>
Reboco sem pintura				Área externa
<b>MEDIDA SANEADORA</b>				<b>PRAZO</b>
Passar a espátula e lixa para regularizar a área entre pintura e reboco, passar a tinta preparatória para parede e depois aplicar a pintura.				180 dias

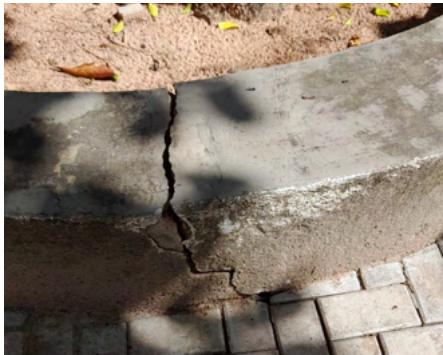
<b>ORIGEM</b>				<b>Figura 39 - Rachadura no banco ao redor da árvore</b>
Natural				
<b>G</b>	<b>U</b>	<b>T</b>	<b>PONTOS</b>

6	6	8	288	
<b>RISCO</b>				<b>Fonte: Autora (2022)</b>
Crítico				
<b>CAUSA</b>				
Crescimento das raízes da árvore.				<b>LOCAL</b>
<b>ANOMALIA</b>				Área externa
Danificação da estrutura do banco, ao redor da árvore, com formação de rachadura				<b>PRAZO</b>
<b>MEDIDA SANEADORA</b>				90 dias
Analisar a idade da árvore e se não há mais crescimento de suas raízes. Caso não haja, abrir um pouco mais a fenda, encaixar uma tela de aço e cobrir com massa de areia lavada com cimento.

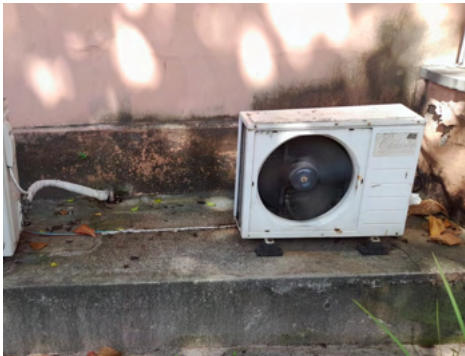
<b>ORIGEM</b>				<b>Figura 40 - Condensadora sem tela protetora na ventilação</b>
Exógena				
<b>G</b>	<b>U</b>	<b>T</b>	<b>PONTOS</b>

8	8	6	384	
<b>RISCO</b>				<b>Fonte: Autora (2022)</b>
Crítico				
<b>CAUSA</b>				
Falta de manutenção/Furto.				<b>LOCAL</b>
<b>ANOMALIA</b>

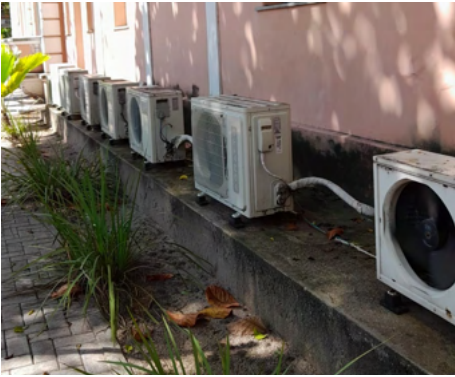
<b>ORIGEM</b>				<b>Figura 41 - Condensadoras expostas.</b>
Exógena

<b>G</b>	<b>U</b>	<b>T</b>	<b>PONTOS</b>	
6	8	6	288	
<b>RISCO</b>				<b>Fonte: Autora (2022)</b>
Médio				
<b>CAUSA</b>				<b>LOCAL</b>
Colocação das condensadoras em local de livre acesso.				
<b>ANOMALIA</b>				<b>Área externa</b>
Condensadoras expostas e com livre acesso				
<b>MEDIDA SANEADORA</b>				<b>PRAZO</b>
Colocar grade protetora e com acesso restrito.				
				60 dias

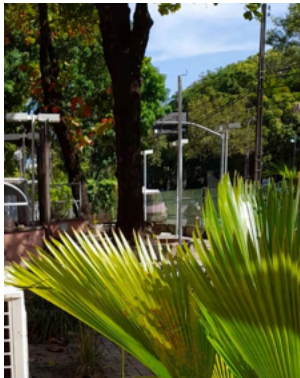
<b>ORIGEM</b>				<b>Figura 42 - Poste de luz sem lâmpadas.</b>
Exógena

<b>G</b>	<b>U</b>	<b>T</b>	<b>PONTOS</b>	
6	10	1	60	
<b>RISCO</b>				
Médio				
<b>CAUSA</b>				<b>Fonte: Autora (2022)</b>
Vandalismo e falta de manutenção.				
<b>ANOMALIA</b>				<b>LOCAL</b>
Poste de luz sem lâmpadas				Área externa
<b>MEDIDA SANEADORA</b>				<b>PRAZO</b>
Colocar novas caixinhas e lâmpadas nos postes danificados.				120 dias

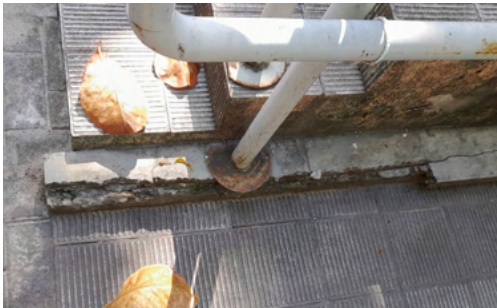
<b>ORIGEM</b>				<b>Figura 43 - Batente do corrimão da rampa deteriorado.</b>
Endógena

<b>G</b>	<b>U</b>	<b>T</b>	<b>PONTOS</b>	
6	6	8	288	
<b>RISCO</b>				
Médio				
<b>CAUSA</b>				<b>Fonte: Autora (2022)</b>
Falta de manutenção.				
<b>ANOMALIA</b>				<b>LOCAL</b>
Deterioração do batente do corrimão da rampa com armadura exposta				Área externa
<b>MEDIDA SANEADORA</b>				<b>PRAZO</b>

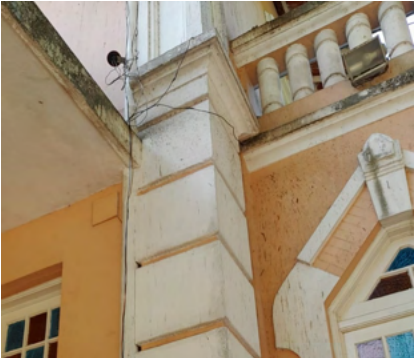
<b>ORIGEM</b>				<b>Figura 45 - Fios expostos.</b>
Exógena

<b>G</b>	<b>U</b>	<b>T</b>	<b>PONTOS</b>	
3	6	3	54	
<b>RISCO</b>				
Médio				
<b>CAUSA</b>				
Manutenção inadequada.				<b>Fonte: Autora (2022)</b>

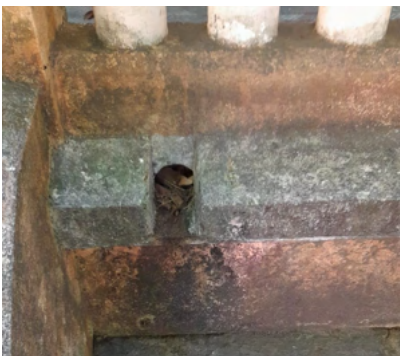
<b>ORIGEM</b>				<b>Figura 46 - Saída do cano obstruído com folhas</b>
Natural

<b>G</b>	<b>U</b>	<b>T</b>	<b>PONTOS</b>	
3	3	6	54	
<b>RISCO</b>				
Baixo				
<b>CAUSA</b>				<b>Fonte: Autora (2022)</b>
Falta de limpeza das calhas.				
<b>ANOMALIA</b>				<b>LOCAL</b>
Obstrução da saída do cano.				Área externa
<b>MEDIDA SANEADORA</b>				<b>PRAZO</b>
Fazer a limpeza da calha e no cano retirando as folhas e sujeiras acumuladas.				150 dias

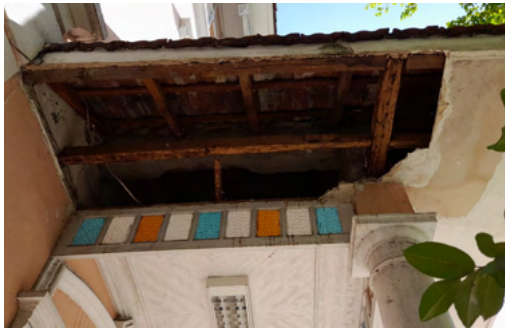
<b>G</b>	<b>U</b>	<b>T</b>	<b>PONTOS</b>	
6	6	8	288	
<b>RISCO</b>				
Crítico				
<b>CAUSA</b>				
Infiltrações e deterioração do material.				<b>Fonte: Autora (2022)</b>
<b>ANOMALIA</b>				<b>LOCAL</b>
Buraco no forro e viga deteriorada				Área externa/Entrada principal
<b>MEDIDA SANEADORA</b>				<b>PRAZO</b>
Fazer análise e reparo na viga, cobrindo o ferro exposto com concreto. Substituição do forro.				30 dias

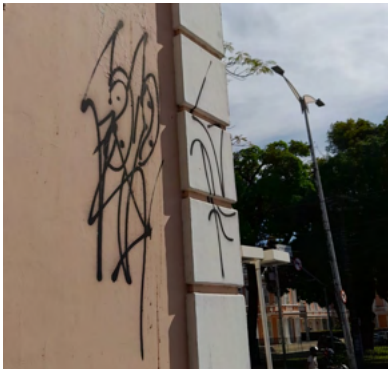
<b>ORIGEM</b>				<b>Figura 48 - Pichação do muro</b>
Exógena

<b>G</b>	<b>U</b>	<b>T</b>	<b>PONTOS</b>	
1	3	3	9	
<b>RISCO</b>				
Baixo				
<b>CAUSA</b>				
Vandalismo.				<b>Fonte: Autora (2022)</b>
<b>ANOMALIA</b>				<b>LOCAL</b>
Pixação na parede da frente da edificação				Área externa
<b>MEDIDA SANEADORA</b>				<b>PRAZO</b>
