UNIVERSIDADE FEDERAL DO CEARÁ
CENTRO DE TECNOLOGIA
CURSO DE ENGENHARIA CIVIL

**INSPEÇÃO PREDIAL: ESTUDO DE CASO DE UMA EDIFICAÇÃO LOCALIZADA
EM FORTALEZA-CE**

Monografia apresentada ao Curso de Engenharia Civil da Universidade Federal do Ceará, como requisito parcial para obtenção do Título de Bacharel em Engenharia Civil

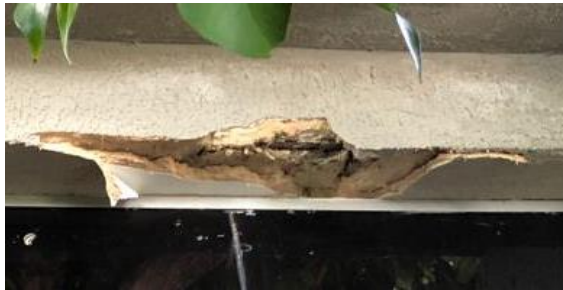
Quadro 2 - Desconformidade nº 01

ORIGEM				Figura 9 - Deslocamento/oxidação
Endógeno

G	U	T	PONTOS	
10	6	6	22	
PRIORIDADE				
Prioridade 1				
CAUSA				
Deformações da estrutura				Fonte: Autor (2021)
ANOMALIA				LOCAL
Deslocamento do concreto de cobertura da armadura; Armadura exposta e oxidada.				Jardim entrada
MEDIDA SANEADORA				PRAZO
Remoção do concreto deteriorado; remover camada oxidada da armadura e aplicar inibidor de corrosão; reforço de armadura se necessário; recuperação do concreto (Grout/Argamassa estrutural)				30 dias

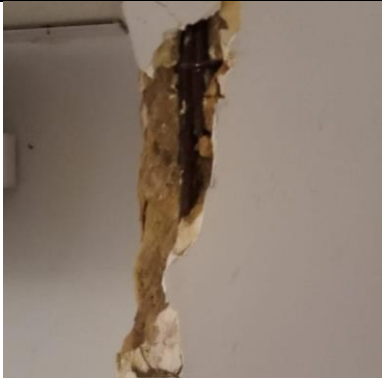
Quadro 3 - Desconformidade nº 02

ORIGEM				Figura 10 - Deslocamento/oxidação
Endógeno

G	U	T	PONTOS	
10	6	6	22	
PRIORIDADE				
Prioridade 1				
CAUSA				
Deformações da estrutura				Fonte: Autor (2021)
ANOMALIA				LOCAL
Deslocamento do concreto de cobertura da armadura; Armadura exposta e oxidada.				Auditório
MEDIDA SANEADORA				PRAZO
Remoção do concreto deteriorado; Remover camada oxidada da armadura e aplicar inibidor de corrosão; Reforço de armadura se necessário; Recuperação do concreto.				30 dias

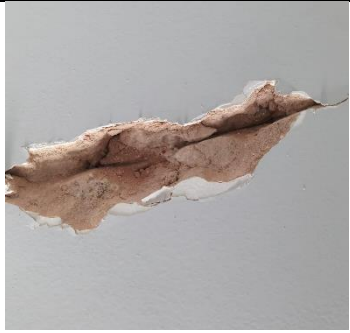
Quadro 5 - Desconformidade nº 04

ORIGEM				Figura 12 - Rachadura alvenaria
Endógeno

G	U	T	PONTOS	
8	6	6	20	
PRIORIDADE				
Prioridade 1				
CAUSA				
Deformação/Movimentação da estrutura				Fonte: Autor (2021)
ANOMALIA				LOCAL
Trincas e rachaduras na alvenaria				Copa
MEDIDA SANEADORA				PRAZO
Abertura da rachadura e limpeza do vão; Preenchimento do vão com argamassa expansiva; Recuperação do revestimento				30 dias

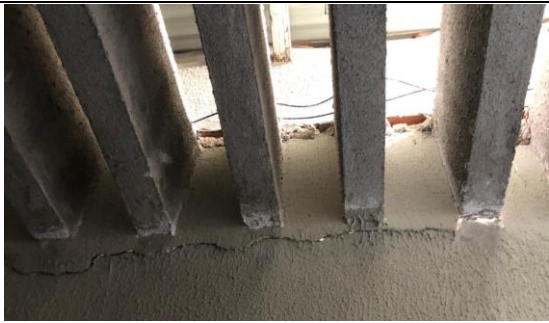
Quadro 6 - Desconformidade nº 05

ORIGEM				Figura 13 - Pergolado de Concreto
Endógeno

G	U	T	PONTOS	
8	6	6	20	
PRIORIDADE				
Prioridade 1				
CAUSA				
Necessário investigação – possível sobrecarga				Fonte: Autor (2021)
ANOMALIA				LOCAL
Rachaduras no elemento de apoio do pergolado de concreto				Área de serviço
MEDIDA SANEADORA				PRAZO
Realizar estudo com engenheiro estrutural; reforçar estrutura conforme necessidade.				30 dias

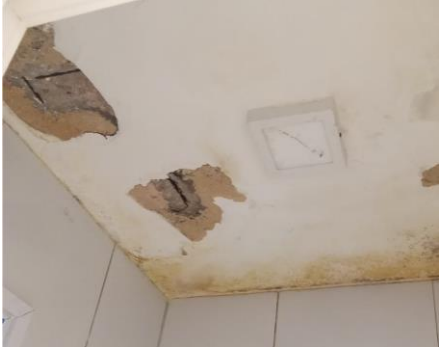
Quadro 7 - Desconformidade nº 06

ORIGEM				Figura 14 - Degradação de laje
Endógeno

G	U	T	PONTOS	
10	6	6	22	
PRIORIDADE				
Prioridade 1				
CAUSA				
Infiltração				Fonte: Autor (2021)
ANOMALIA				LOCAL
Desplacimento do concreto de cobertura da armadura; Armadura exposta e oxidada				Banheiro
MEDIDA SANEADORA				PRAZO
Remoção do concreto deteriorado; Remover camada oxidada da armadura e aplicar inibidor de corrosão; Reforço de armadura se necessário; Recuperação do concreto.				30 dias

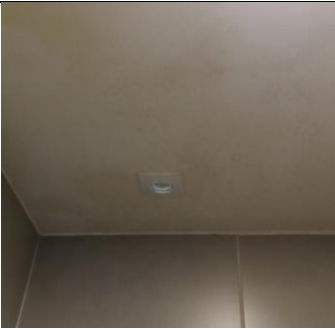
Quadro 8 - Desconformidade nº 07

ORIGEM				Figura 15 - Mofo no revestimento
Natural

G	U	T	PONTOS	
6	8	6	20	
PRIORIDADE				
Prioridade 1				
CAUSA				
Falta de ventilação adequada				Fonte: Autor (2021)
ANOMALIA				LOCAL
Presença de mofo no revestimento				Lavabo
MEDIDA SANEADORA				PRAZO
Instalar exaustor				30 dias

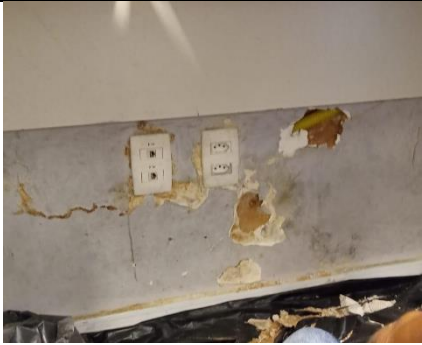
Quadro 9 - Desconformidade nº 08

ORIGEM				Figura 16 - Degradação de revestimento
Funcional				
G	U	T	PONTOS

8	6	6	20	
PRIORIDADE				
Prioridade 2				
CAUSA				
Traço inadequado do reboco; deterioração ao longo do tempo				Fonte: Autor (2021)
ANOMALIA				LOCAL
Degradação do revestimento, eletroduto corrugado exposto.				Sala Operacional
MEDIDA SANEADORA				PRAZO
Remoção de revestimento desagregado; execução de novo revestimento.				60 dias

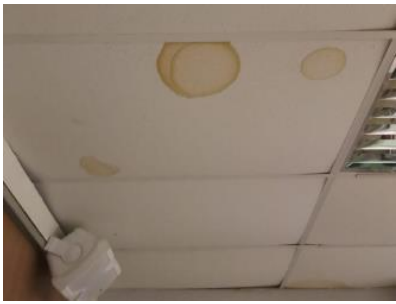
Quadro 10 - Desconformidade nº 09

ORIGEM				Figura 17 - Forro auditório
Endógeno				
G	U	T	PONTOS

6	6	6	18	
PRIORIDADE				
Prioridade 2				
CAUSA				
Infiltração advinda da cobertura				Fonte: Autor (2021)
ANOMALIA				LOCAL
Presença de infiltração no forro; manchas; deformação das placas do forro				Auditório
MEDIDA SANEADORA				PRAZO
Recuperação/substituição da cobertura; realização de reparos no forro				120 dias

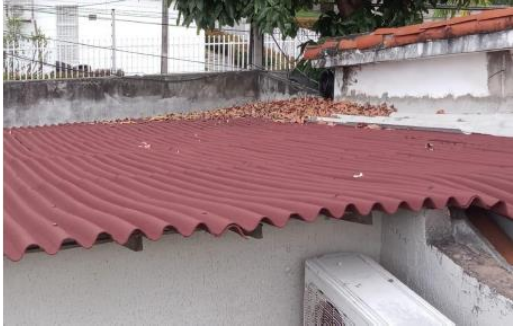
Quadro 11 - Desconformidade nº 10

ORIGEM				Figura 18 - Coberta auditório

Endógeno				
G	U	T	PONTOS	
6	6	6	18	
PRIORIDADE				
Prioridade 2				
CAUSA				
Falha na execução; Caimento inadequado				
Fonte: Autor (2021)				
ANOMALIA				
Deformações na cobertura do auditório				Coberta Auditório
MEDIDA SANEADORA				PRAZO
Reparo da cobertura, garantindo caimento adequado e troca de telhas danificadas.				120 dias

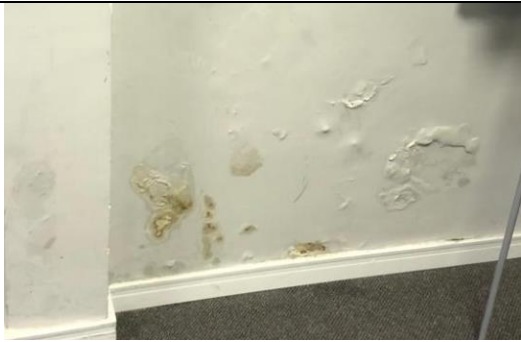
Quadro 12 - Desconformidade nº 11

ORIGEM				Figura 19 - Degradação de revestimento

Funcional				
G	U	T	PONTOS	
3	3	6	12	
PRIORIDADE				
Prioridade 3				
CAUSA				
Impermeabilização inadequada				
Fonte: Autor (2021)				
ANOMALIA				
Degradação do revestimento; infiltração				Auditório
MEDIDA SANEADORA				PRAZO
Refazer todo o revestimento com utilização de aditivo impermeabilizante.				120 dias

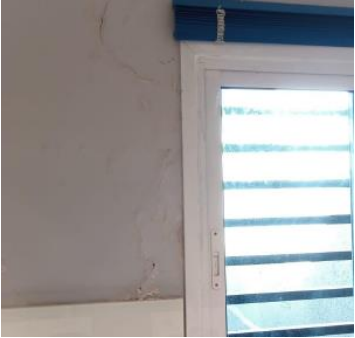
Quadro 15 - Desconformidade nº 14

ORIGEM				Figura 22 - Infiltração Esquadria
Endógeno

G	U	T	PONTOS	
6	3	6	15	
PRIORIDADE				
Prioridade 2				
CAUSA				
Infiltração advinda da esquadria				Fonte: Autor (2021)
ANOMALIA				LOCAL
Degradação de revestimento devido umidade				Operacional
MEDIDA SANEADORA				PRAZO
Verificar caimento dos peitoris para evitar acúmulo de água; garantir estanqueidade no perímetro da esquadria				120 dias

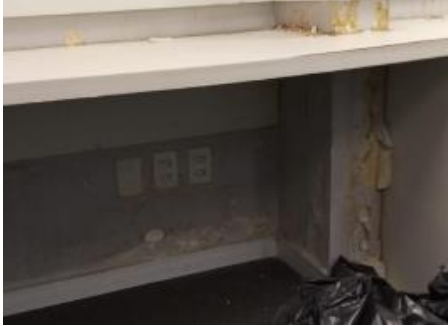
Quadro 16 - Desconformidade nº 15

ORIGEM				Figura 23 - Degradação de revestimento
Funcional

G	U	T	PONTOS	
6	3	3	12	
PRIORIDADE				
Prioridade 2				
CAUSA				
Traço inadequado do reboco; deterioração ao longo do tempo				Fonte: Autor (2021)
ANOMALIA				LOCAL
Degradação de revestimento				Sala de Reunião
MEDIDA SANEADORA				PRAZO
Remoção de revestimento desagregado; execução de novo revestimento.				120 dias

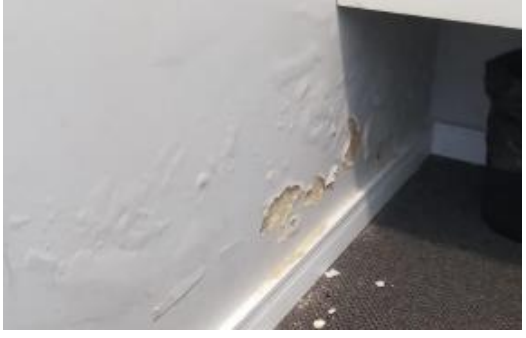
Quadro 17 - Desconformidade nº 16

ORIGEM				Figura 24 - Degradação de revestimento

Endógeno					
G	U	T	PONTOS		
6	3	6	15		
PRIORIDADE					
Prioridade 2					
CAUSA					
Infiltração oriunda de jardineira externa					Fonte: Autor (2021)
ANOMALIA					LOCAL
Revestimento degradado com presença de umidade					Sala de Conferências
MEDIDA SANEADORA				PRAZO	
Remoção do revestimento comprometido e execução de novo revestimento; garantir estanqueidade da jardineira				120 dias

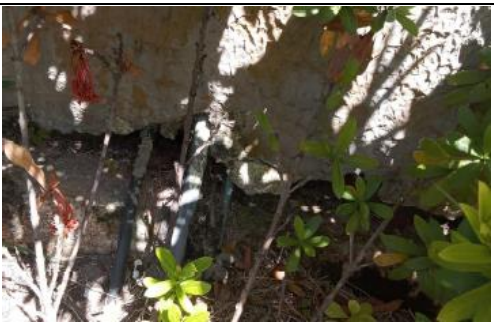
Quadro 18 - Desconformidade nº 17

ORIGEM				Figura 25 - Infiltração jardineira

Endógeno					
G	U	T	PONTOS		
6	6	6	18		
PRIORIDADE					
Prioridade 2					
CAUSA					
Falta de impermeabilização e acabamento.					Fonte: Autor (2021)
ANOMALIA					LOCAL
Pontos de possível infiltração de água					Jardineira
MEDIDA SANEADORA				PRAZO	
Fechamento de trincas e rachaduras; recomposição de revestimento com impermeabilizante				120 dias

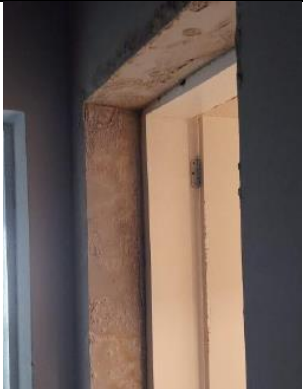
Quadro 19 - Desconformidade nº 18

ORIGEM				Figura 26 - Degradação de revestimento

Funcional					
G	U	T	PONTOS		
6	3	3	12		
PRIORIDADE					
Prioridade 3					
CAUSA					
Deterioração ao longo do tempo					
ANOMALIA					LOCAL
Revestimento degradado					Hall / Circulação
MEDIDA SANEADORA				PRAZO	
Recomposição de revestimento				120 dias

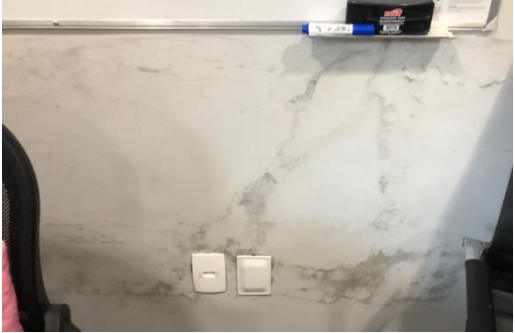
Quadro 20 - Desconformidade nº 19

ORIGEM				Figura 27 - Presença de mofo e umidade

Endógena					
G	U	T	PONTOS		
6	8	6	20		
PRIORIDADE					
Prioridade 2					
CAUSA					
Infiltração proveniente da parede externa					
ANOMALIA					LOCAL
Presença de mofo e umidade					Sala de Reunião
MEDIDA SANEADORA				PRAZO	
Recuperação de revestimento com aditivo impermeabilizante; resolução de infiltração externa				60 dias

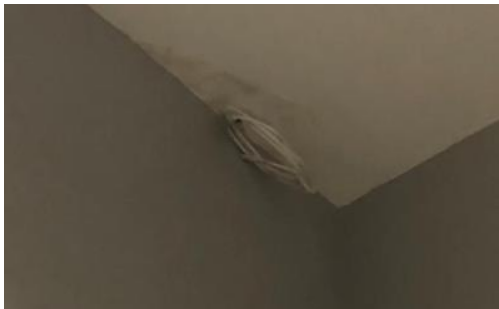
Quadro 21 - Desconformidade nº 20

ORIGEM				Figura 28 - Cabo sem utilização
Gerência

G	U	T	PONTOS	
3	3	1	7	
PRIORIDADE				
Prioridade 3				
CAUSA				
Falta de manutenção				Fonte: Autor (2021)
ANOMALIA				LOCAL
Cabo sem utilização exposto no forro, ponto de vulnerabilidade para infiltração				Sala de Reunião
MEDIDA SANEADORA				PRAZO
Retirada de cabo e recuperação da pintura.				180 dias

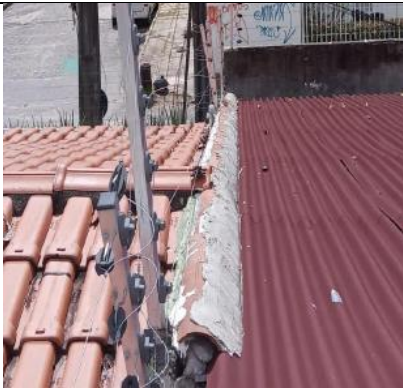
Quadro 22 - Desconformidade nº 21

ORIGEM				Figura 29 - Infiltração Coberta
Endógeno

G	U	T	PONTOS	
6	6	6	18	
PRIORIDADE				
Prioridade 2				
CAUSA				
Execução inadequada				Fonte: Autor (2021)
ANOMALIA				LOCAL
Rufo improvisado com telha oferecendo vulnerabilidade à infiltração				Coberta
MEDIDA SANEADORA				PRAZO
Execução de rufo ou outra solução que garanta a estanqueidade entre as cobertas.				120 dias

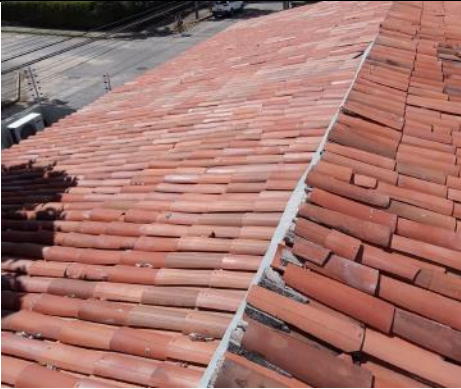
Quadro 23 - Desconformidade nº 22

ORIGEM				Figura 30 - Coberta danificada
Funcional

G	U	T	PONTOS	
8	6	6	20	
PRIORIDADE				
Prioridade 1				
CAUSA				
Deterioração ao longo do tempo, falta de manutenção				Fonte: Autor (2021)
ANOMALIA				LOCAL
Múltiplos pontos suscetíveis à infiltração; diversas telhas quebradas e desencaixadas.				Coberta
MEDIDA SANEADORA				PRAZO
Substituição das telhas cerâmicas; avaliação do madeiramento para possível manutenção				30 dias

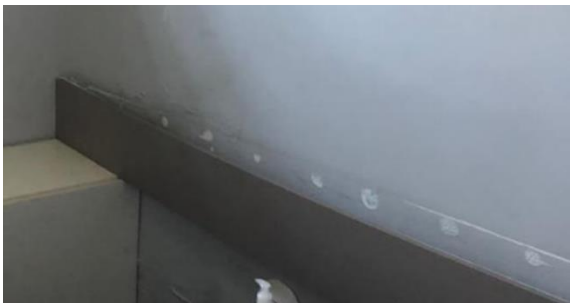
Quadro 24 - Desconformidade nº 23

ORIGEM				Figura 31 - Elemento em MDF solto
Gerência

G	U	T	PONTOS	
1	1	1	3	
PRIORIDADE				
Prioridade 3				
CAUSA				
Falta de manutenção				Fonte: Autor (2021)
ANOMALIA				LOCAL
Elemento arquitetônico em MDF solto				Administrativo
MEDIDA SANEADORA				PRAZO
Fixação do elemento em MDF				180 dias

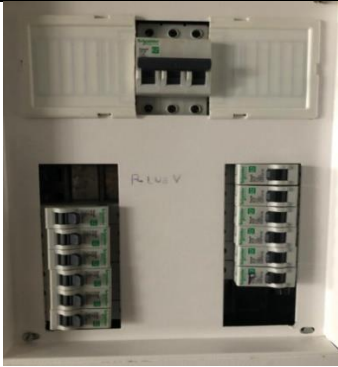
Quadro 25 - Desconformidade nº 24

ORIGEM				Figura 32 - Quadro elétrico inadequado

Execução					
G	U	T	PONTOS		
6	6	1	13		
PRIORIDADE					
Prioridade 2					
CAUSA					
Falta de projeto elétrico					Fonte: Autor (2021)
ANOMALIA					LOCAL
Quadro elétrico em desconformidade; disjuntores sem identificação; circuitos inadequados, disjuntores desligam luminárias e ar-condicionado.					Circulação
MEDIDA SANEADORA				PRAZO	
Elaboração de projeto elétrico e readequação das instalações				120 dias

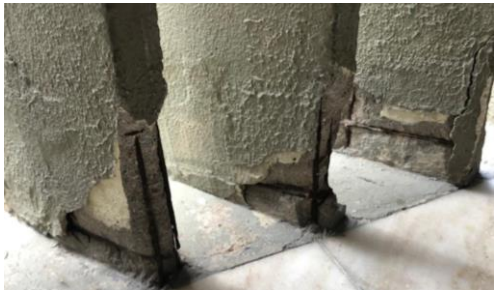
Quadro 26 - Desconformidade nº 25

ORIGEM				Figura 33 - Degradação de elemento decorativo

Funcional					
G	U	T	PONTOS		
6	3	3	12		
PRIORIDADE					
Prioridade 2					
CAUSA					
Degradação ao longo da vida útil					Fonte: Autor (2021)
ANOMALIA					LOCAL
Degradação de elemento decorativo de concreto armado (não estrutural)					Área de serviço
MEDIDA SANEADORA				PRAZO	
Procedimento de recuperação estrutural				120 dias
