UNIVERSIDADE FEDERAL DO CEARÁ
CENTRO DE TECNOLOGIA
DEPARTAMENTO DE ENGENHARIA ESTRUTURAL E CONSTRUÇÃO CIVIL
GRADUAÇÃO EM ENGENHARIA CIVIL

HISTÓRIA E ASPECTOS CONSTRUTIVOS DA NOVA OBRA DE RECUPERAÇÃO
DA PONTE DOS INGLESES EM FORTALEZA/CE

2022

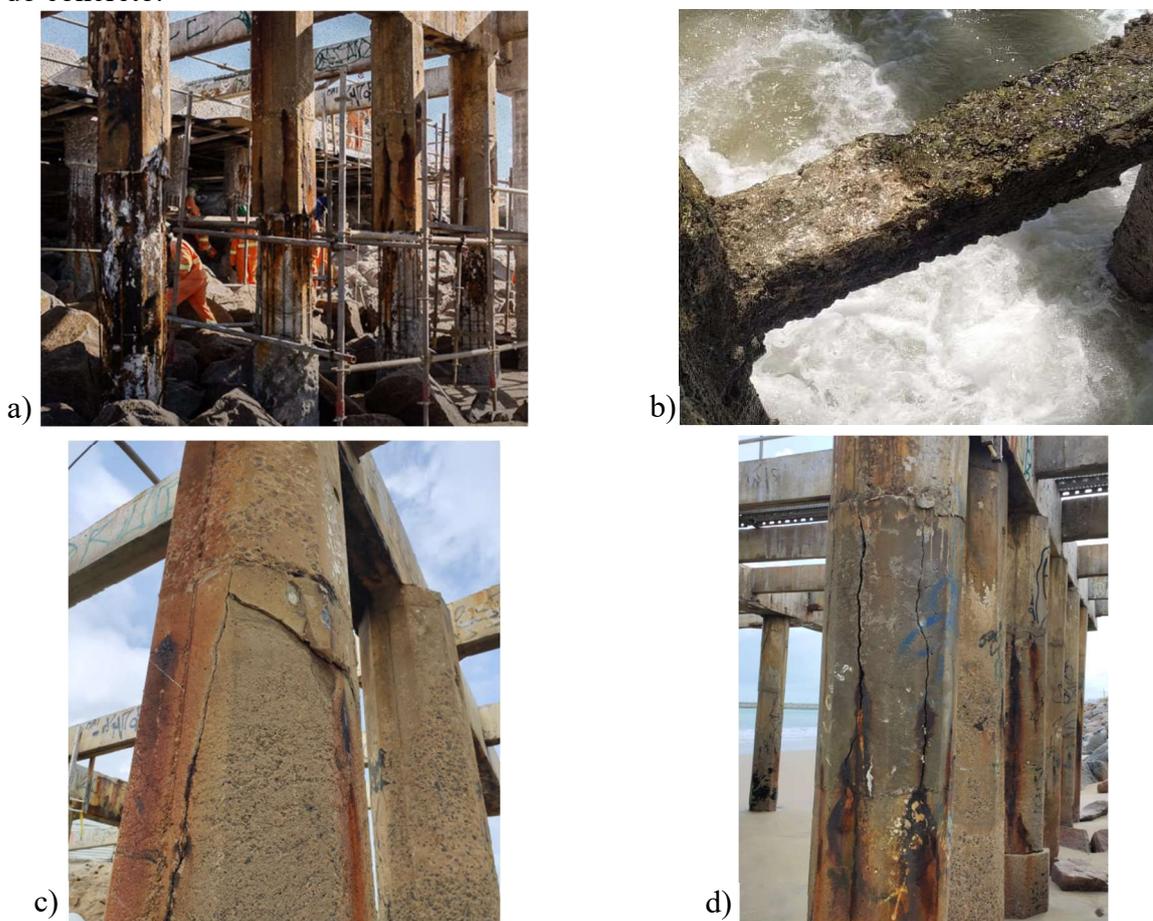
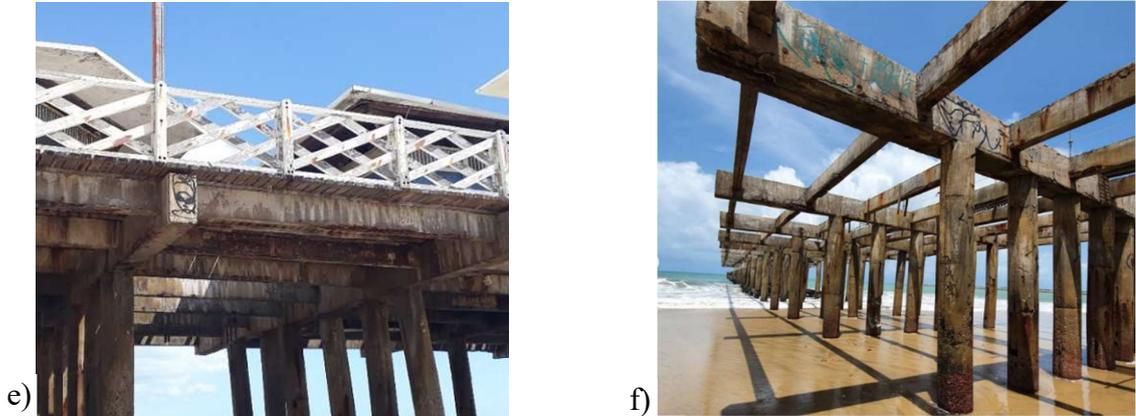
As principais manifestações patológicas encontradas na estrutura de concreto armado da Ponte dos Ingleses foram corrosão de armaduras, fissuração, oxidação, manchas, lixiviação, desagregação e desgaste do concreto. As Figuras 35-a a 35-f ilustram as manifestações patológicas identificadas.

Figura 35– Manifestações patológicas presentes na Ponte dos Ingleses. a) Corrosão das armaduras dos pilares. b) Desagregação do concreto das vigas de travamento. c) Desgaste do concreto e manchas. d) Fissuração e oxidação. e) Lixiviação. f) Corrosão e desagregação do concreto.

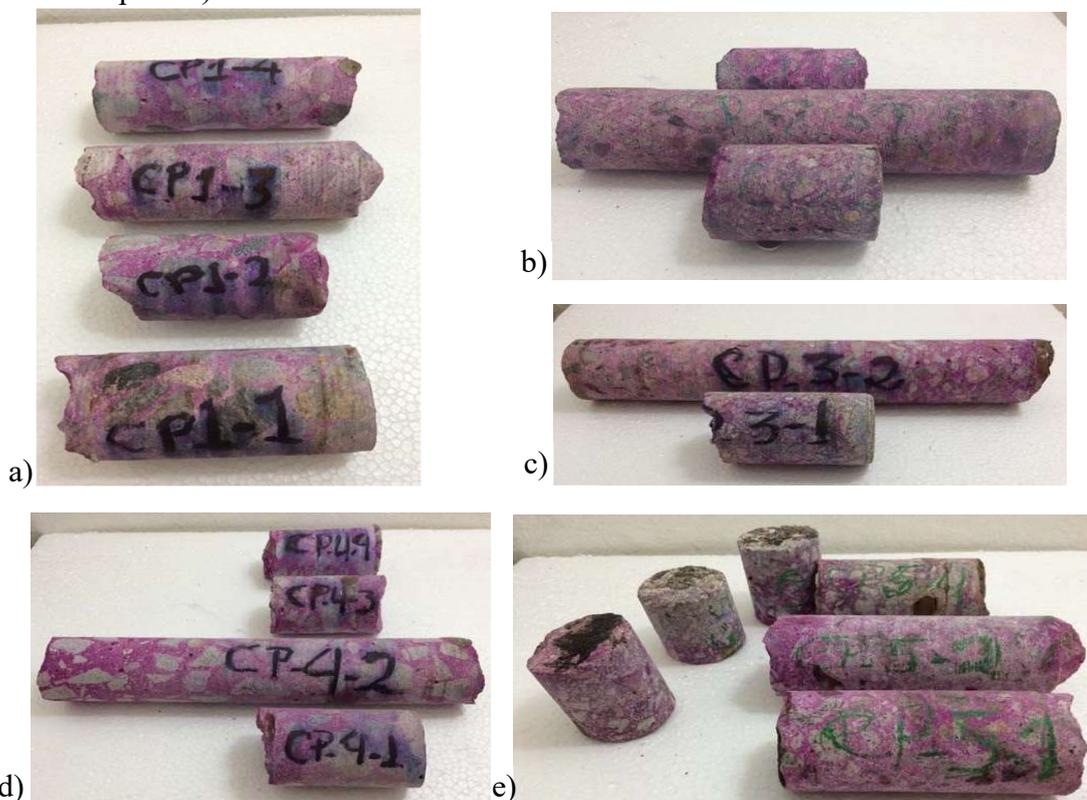
Figura 44– Aspecto dos testemunhos após aspersão da fenolftaleína. a) Testemunho 01 (CPs 1 a 4 do pilar 1). b) Testemunho 2 (CPs 1 a 4 do pilar 2). c) Testemunho 3 (CPs 1 a 4 do pilar 3). d) Testemunho 4 (CPs 1 a 4 do pilar 4). e) Testemunho 5 (CPs 1 a 4 do pilar 5).

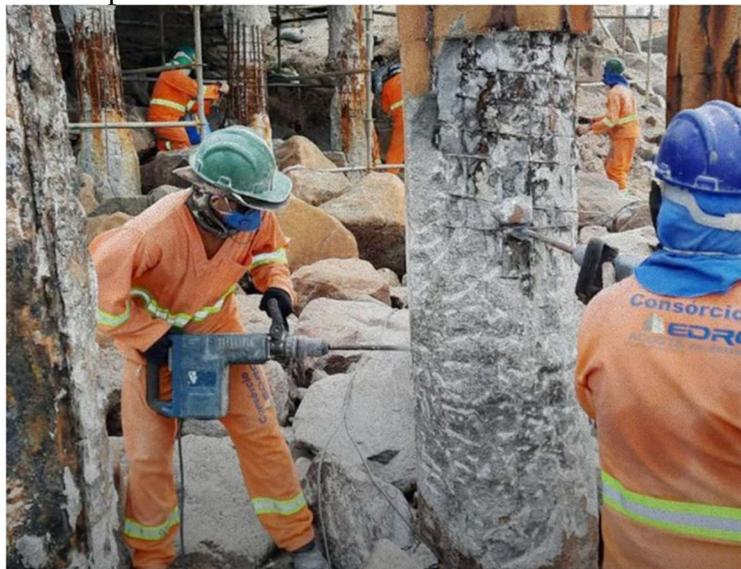
Figura 55 – Pilar/estaca tendo o concreto deteriorado sendo retirado pelo martetele elétrico

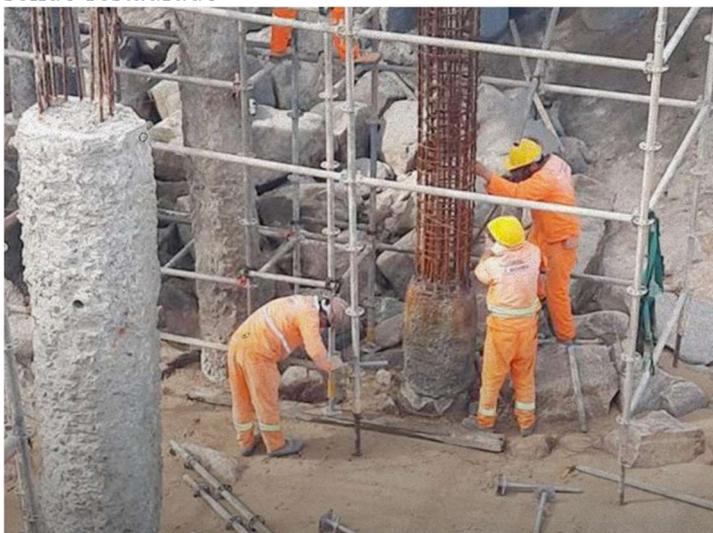
Figura 58 – Pilar/estaca do eixo C que foi colapsado sendo restaurado

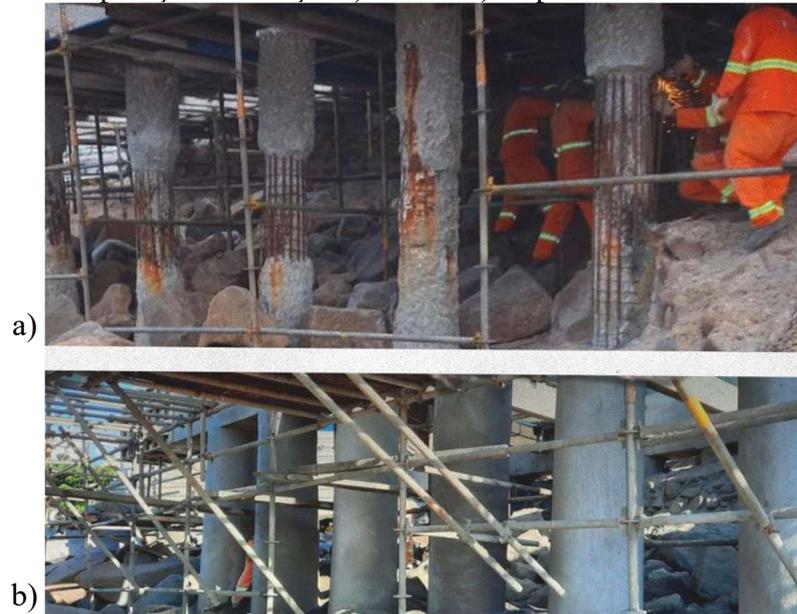
Figura 61 – Pilares com aplicação das técnicas de recuperação e reforço. a) Antes. b) Depois.

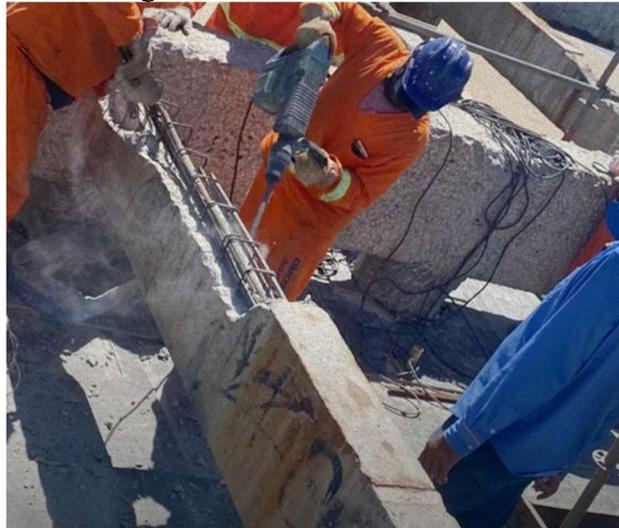
Figura 68 – Demolição do concreto degradado de uma viga
