UNIVERSIDADE FEDERAL DO CEARÁ
CAMPUS DE CRATEÚS
CURSO DE GRADUAÇÃO EM ENGENHARIA CIVIL

ANÁLISE DAS MANIFESTAÇÕES PATOLÓGICAS EM *DRYWALL*

Trabalho de Conclusão de Curso
apresentado à Universidade Federal
do Ceará, como requisito parcial à
obtenção do título de bacharel em
Engenharia Civil.

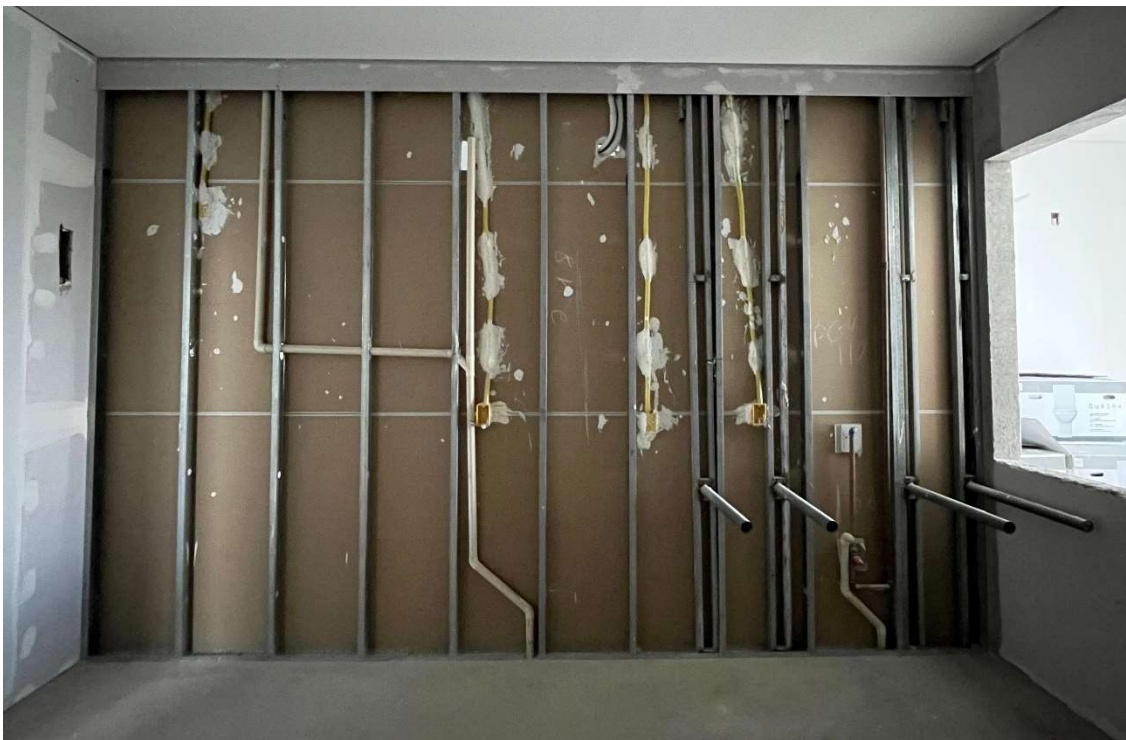
Na Figura é possível identificar que o posicionamento dos montantes está a cada 45 cm (conferido in loco) de distância um do outro. O limite estabelecido pela ABNT NBR 15758-1 (2009) é de no máximo 60 cm para o perfil montante de 70 mm, que está sendo utilizado no projeto. Foi instalado banda acústica no piso para garantir isolamento acústico. Se observa

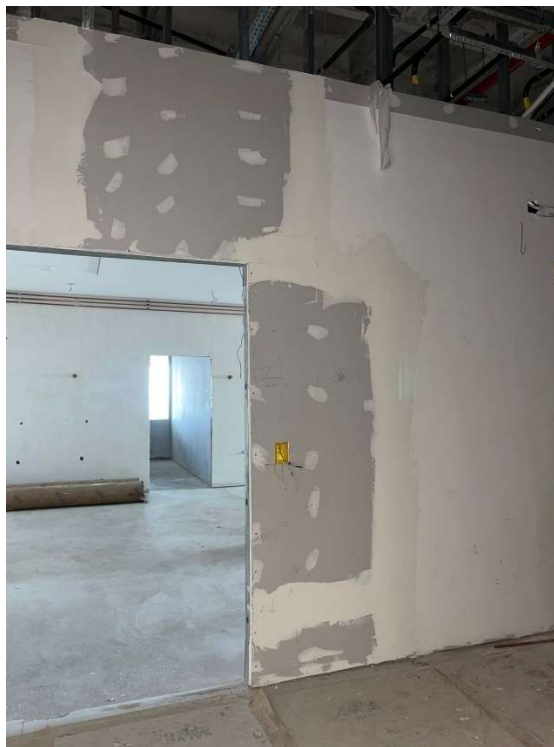
Na figura, é possível observar que as placas seguem sequência de amarração correta, isto é, evitando juntas verticais alinhadas. Pode se observar também que a distância entre parafusos atende ao requerido, que é de no máximo 30 cm e no mínimo 1 cm de distância da borda da placa, segundo Trevo *Drywall* (2024).

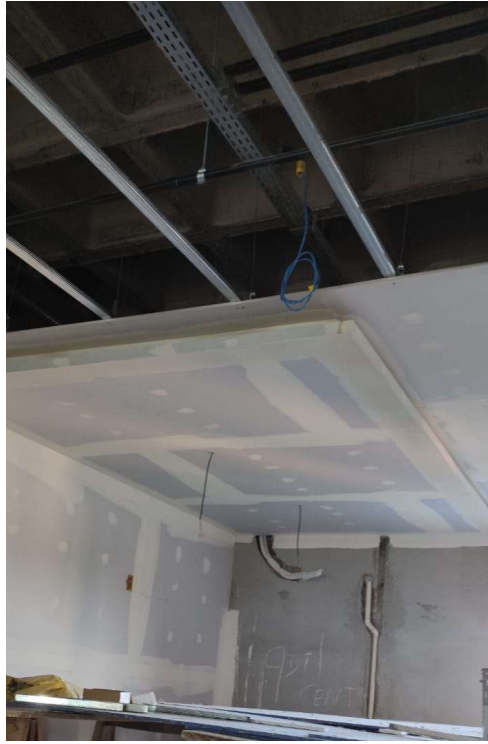
Observa-se na Figura 11 que o espaçamento dos perfis F530 está a 60 cm, como orienta a ABNT NBR 15758-2 (2019). Além disso, o espaçamento dos parafusos está menor que 30 cm e a paginação das chapas está formando amarração, ambas características corretas. Por outro lado, assim como na execução das divisórias, a execução das juntas de topo não apresenta a espessura de 60 cm requerida.

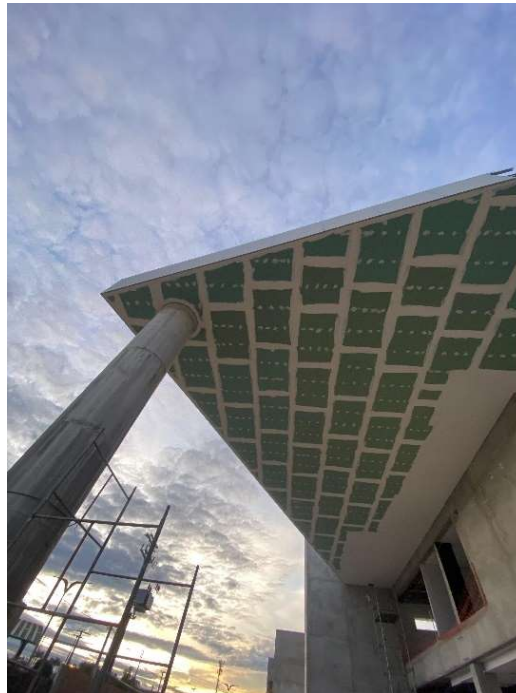
É possível observar na Figura 12, que a paginação, o espaçamento de perfil f530 e o espaçamento de parafusos estão executados adequadamente. Enquanto as juntas de topo continuam com inconsistência na execução. Diferentemente da área interna, na área externa se utilizou placas resistentes a umidade, isto está de acordo com a ABNT NBR 15758-2 (2019), em áreas com possibilidade de umidade, o correto é aplicar esse tipo de placa.

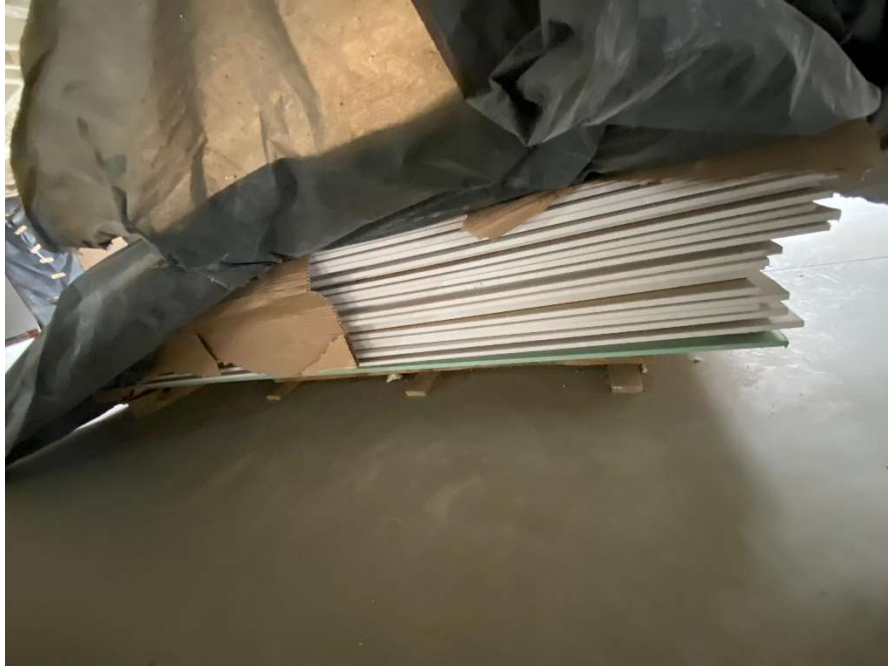
É possível observar que o material se encontra em local seco e protegido de chuva, elevado do piso e coberto com lona. Conforme Trevo *Drywall* (2024), o armazenamento está correto, visto que os pré-requisitos principais são proteção de umidade e elevação do solo de forma que não provoque empenamento das placas.

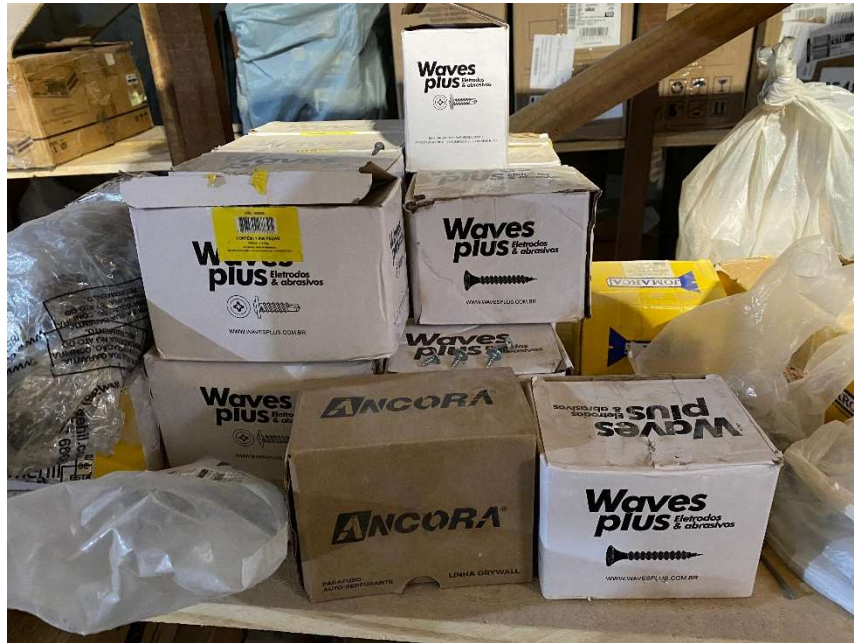
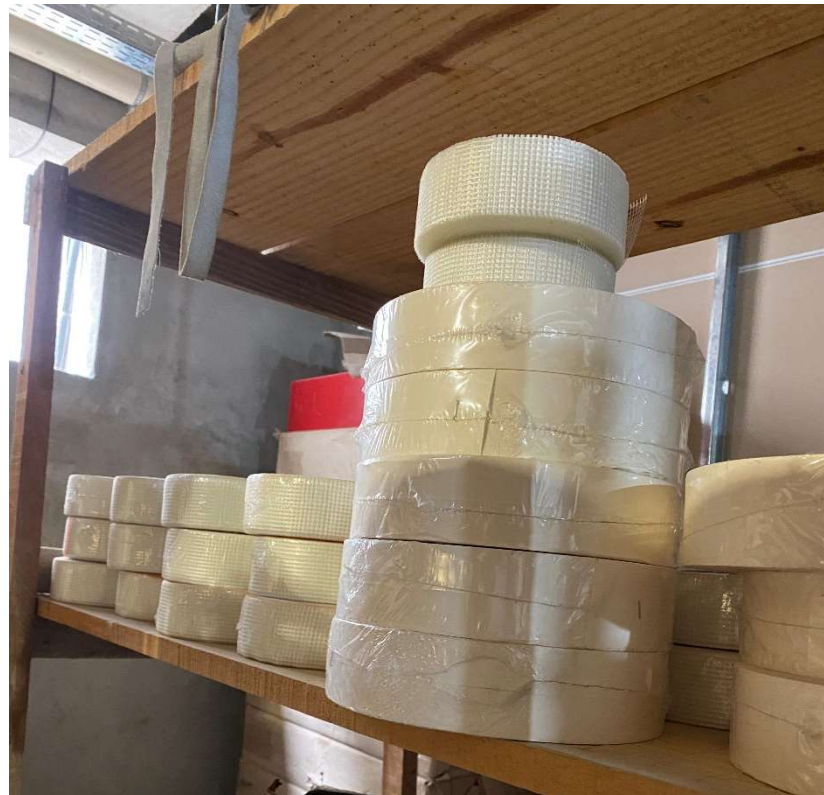
Pode-se notar que o local também é seco e coberto, assim como o depósito das placas. É possível analisar que os produtos utilizados possuem selo de qualidade e garantia de seguimento de normas como ABNT NBR 14715-1 (2009).

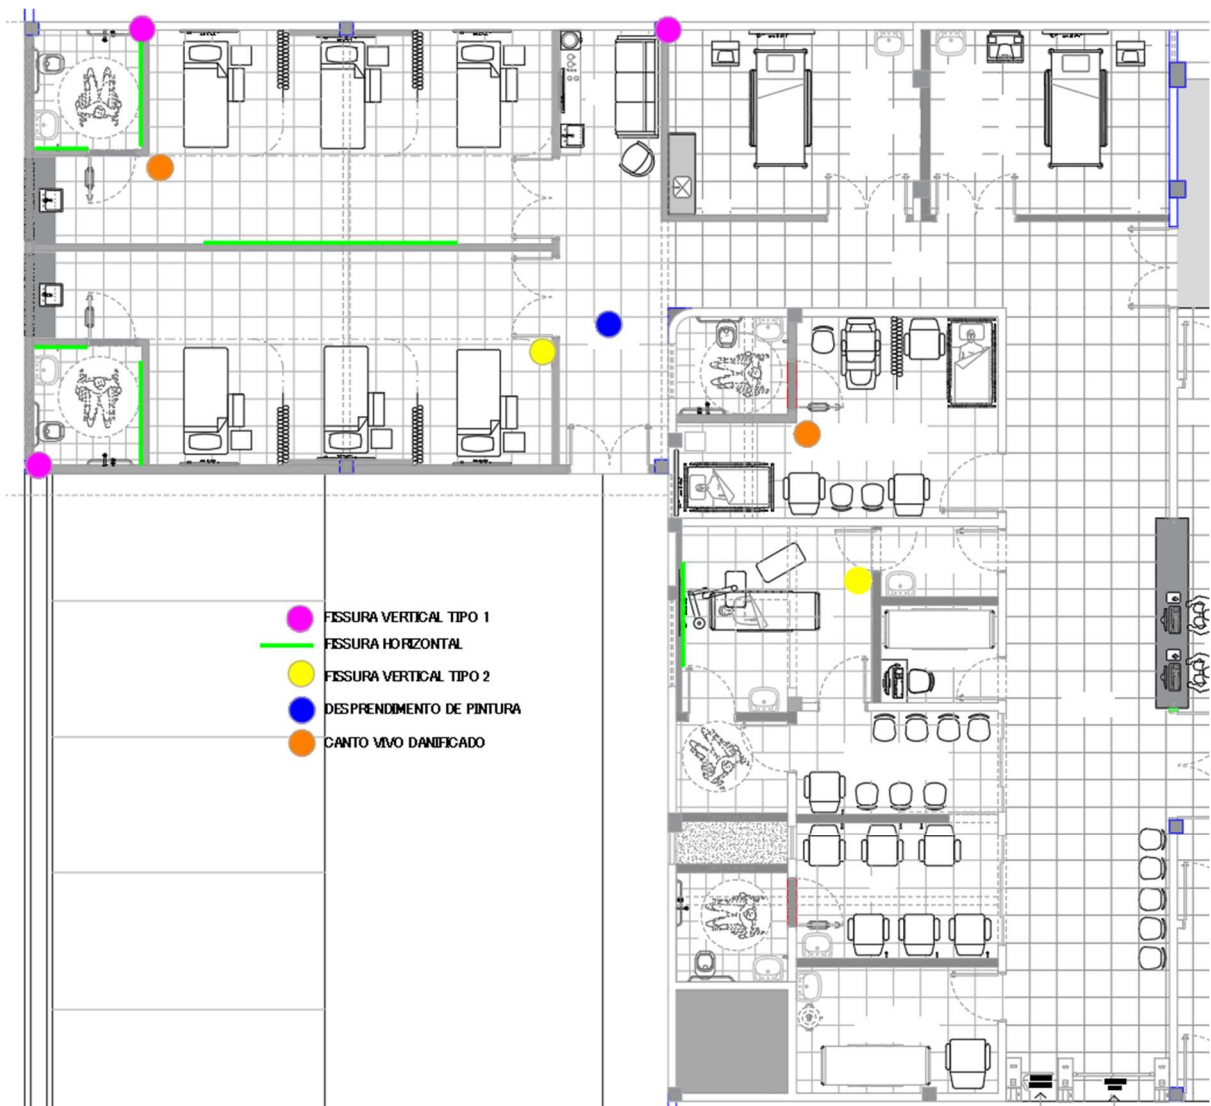
Figura 17 – Mapa de danos da edificação 02

Com base na planta baixa da edificação foi elaborado um mapa de danos, mostrado na Figura 17. O mapa de danos apresenta as principais anomalias observadas, entre elas: fissuras horizontais e verticais em divisórias e forros, desprendimento de pintura e danos em cantos vivos de divisórias.

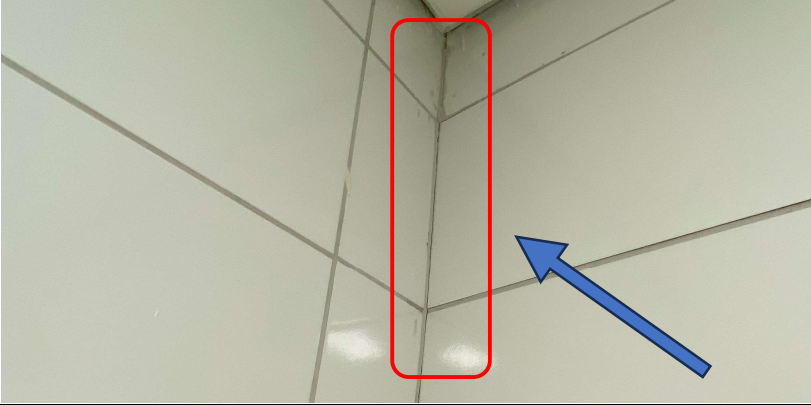
Manifestação patológica: Fissura vertical tipo 1

ASPECTOS OBSERVADOS	Fissura em rejunte, no canto formado pela união da divisória de drywall com parede de alvenaria.
ENQUADRAMENTO	Fissura na união entre divisória e parede de alvenaria
POSSÍVEIS CAUSAS	Ausência de material que permita deformação no acabamento entre as cerâmicas
RECOMENDAÇÕES	Manutenção corretiva

A fissura vertical se mostrou recorrente em outros pontos da edificação, e principalmente em locais onde está aplicado revestimento cerâmico, e sempre em encontros de *Drywall* com alvenaria. O rejunte cimentício aplicado entre as peças do revestimento é flexível e permite uma certa deformação (Construção, 2024). No entanto, a solicitação de carga deve ter ultrapassado o limite de deformação, provocando as fissuras nos pontos observados. Desse modo, tem-se um provável erro de execução.

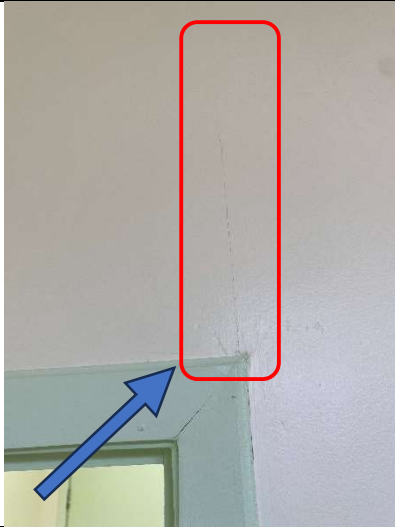
Manifestação patológica: Fissura vertical tipo 2

ASPECTOS OBSERVADOS	Fissura vertical iniciando no canto superior da esquadria
ENQUADRAMENTO	Fissura em canto de esquadria
POSSÍVEIS CAUSAS	Amarração inadequada na paginação das placas de gesso acartonado
RECOMENDAÇÕES	Manutenção corretiva

Fissuras verticais em canto de esquadrias, geralmente, estão diretamente relacionadas a forma com que é executado o chapeamento das placas, uma vez que a ABNT NBR 15758-1 (2009) define que a colocação das chapas de fechamento das divisórias deve seguir uma sequência de amarração, isto é, serem posicionadas de forma que não se formem sequência de aplicação de placas com extremidades alinhadas na vertical como na Figura 18, em especial nos limites de esquadrias. A hipótese é a de que essas fissuras se formam graças a formação de regiões de acúmulo de carga, devido a mudança abrupta de seção da divisória. Na Figura 18 está apresentada a correta paginação das placas no chapeamento.

A formação da fissura vertical em canto de esquadrias pode ocorrer quando as placas ficam com as juntas verticais alinhadas, tem-se um caminho crítico que facilita a ocorrência de fissuras que podem piorar com o uso da edificação, uma vez que ao abrir e fechar as esquadrias, se causa uma sobrecarga local, uma vez que nas portas de abrir, principalmente, o peso da esquadria é suportado por apenas um lado do vão. Isso ocorre quando não se segue a paginação recomendada pela ABNT NBR 15758-1 (2009).

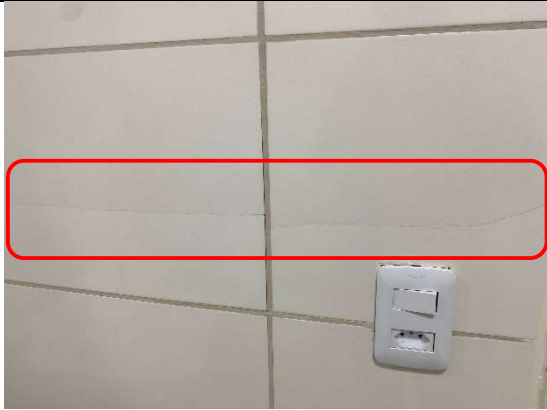
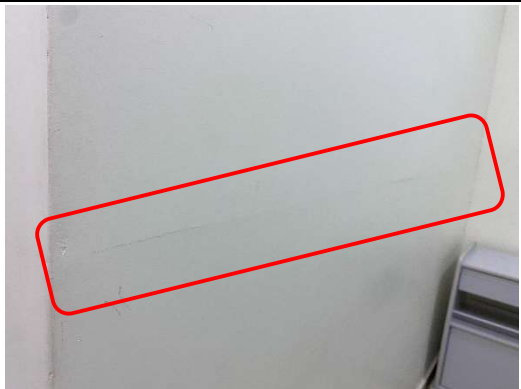
Manifestação patológica: Fissuras horizontais

ASPECTOS OBSERVADOS	Fissuras em diferentes acabamentos, a esquerda cerâmica e a direita pintura com tinta semibrilho.
ENQUADRAMENTO	Fissura na metade da altura da parede
POSSÍVEIS CAUSAS	Não fixação da estrutura da divisória no teto (laje/cobertura), montantes e guias em espessura incorretos ou fita de acabamento incorreta
RECOMENDAÇÕES	Manutenção corretiva

Fissuras horizontais foram observadas em alguns locais e indicam possíveis erros de execução, uma vez que todas as possíveis causas apresentadas se relacionam com a forma como foram executadas as divisórias.

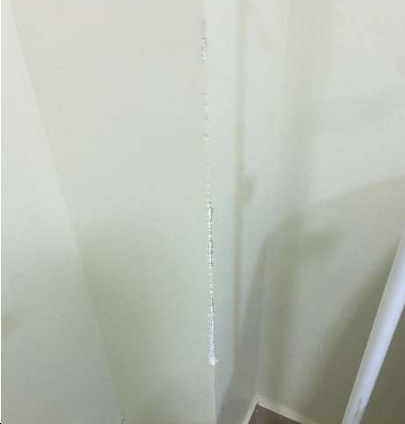
Manifestação patológica: Cantos vivos danificados

ASPECTOS OBSERVADOS	Junção das extremidades das paredes em forma de canto vivo apresentando sinais de pintura descascada devido a impactos
ENQUADRAMENTO	Extremidade de parede danificada
POSSÍVEIS CAUSAS	Ausência de instalação de cantoneira perfurada durante a execução o serviço
RECOMENDAÇÕES	Manutenção corretiva

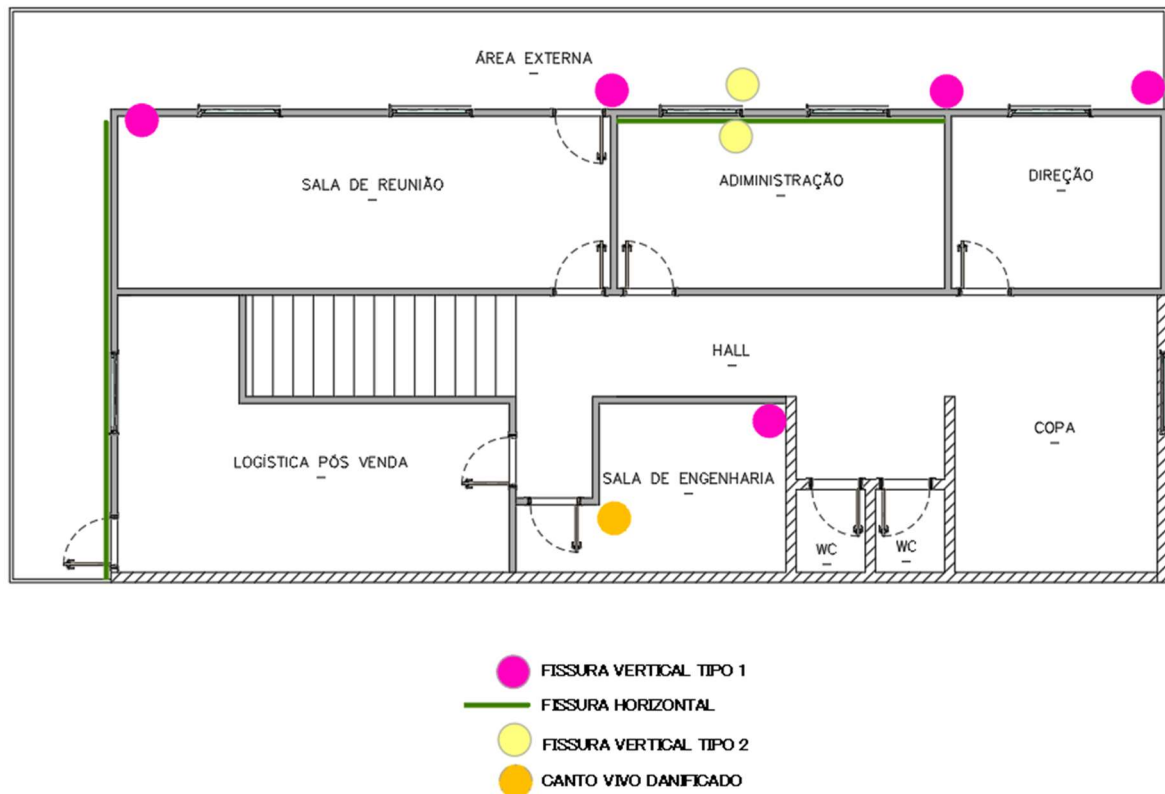
Figura 19 – Mapa de danos da edificação 03

Para a edificação 02 também foi elaborada um mapa de danos, como mostrado na Figura 19. O mapa de danos apresenta as principais anomalias observadas, entre elas: fissuras horizontais e verticais em divisórias e forros e danos em cantos vivos de divisórias.

Com exceção da sala da direção, que estava sendo utilizada e não pode ser liberada, todos os ambientes foram inspecionados. Identificou-se que foram utilizadas placas de gesso acartonado tipo padrão (Standart) na parte interna e placas cimentícias na parte externa.

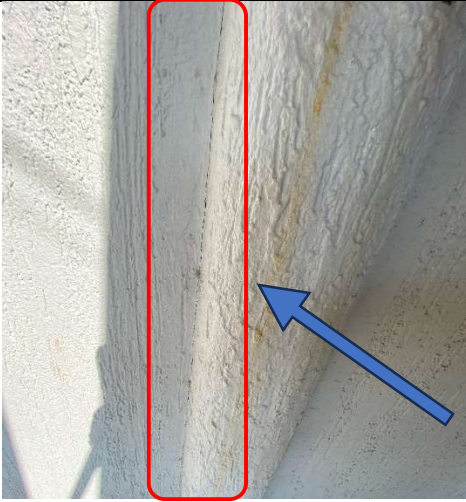
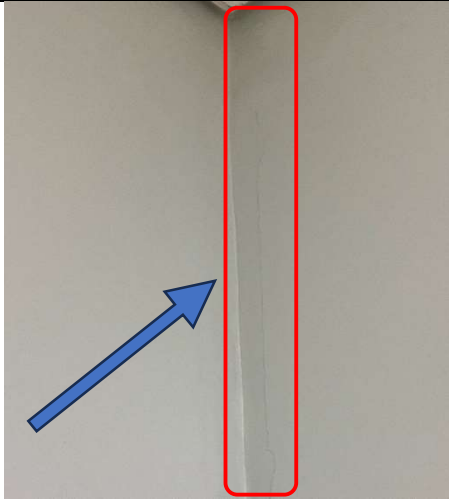
Manifestação patológica: Fissura vertical tipo 1

ASPECTOS OBSERVADOS	Fissura vertical, iniciando na extremidade inferior da divisória e se estendendo até o forro
ENQUADRAMENTO	Fissura na união entre divisória e pilar
POSSÍVEIS CAUSAS	Ausência de fita de acabamento para juntas ou ausência de elementos de dilatação entre ambos
RECOMENDAÇÕES	Manutenção corretiva

Esse tipo de fissura foi observado tanto na área interna como externa, o que indica que os materiais das divisórias (gesso acartonado ou placas cimentícias) estão sofrendo deformações em contato com os elementos estruturais. Isso era esperado, visto que não há a presença dos materiais adequados para o tratamento dessas interfaces, por isso, as fissuras surgem.

largura e aplicar novamente uma camada de massa cimentícia para o acabamento final. No local onde foram observadas esse tipo de fissura na área externa não foram observados a presença de tal fita, tão pouco a presença da massa adequada.

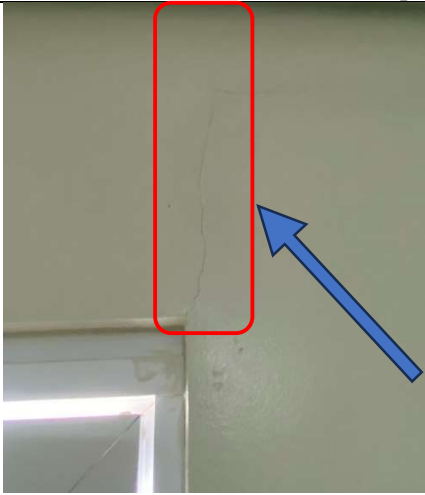
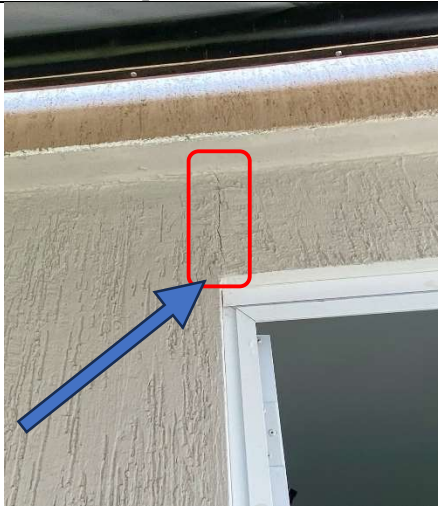
Manifestação patológica: Fissura vertical tipo 2

ASPECTOS OBSERVADOS	Fissura vertical iniciando no canto superior da esquadria
ENQUADRAMENTO	Fissura em canto de esquadria
POSSÍVEIS CAUSAS	Amarração inadequada na paginação das placas de gesso acartonado
RECOMENDAÇÕES	Manutenção corretiva

Esse tipo de fissura foi observado em menor incidência. Provavelmente essas fissuras verticais iniciando no canto superior das esquadrias estão diretamente relacionadas à forma de execução do chapeamento das placas, ou seja, paginação inadequada do chapeamento, não havendo amarração correta entre as placas, como orientado na ABNT NBR 15758-1 (2009) e mostrado na Figura 20.

Como observado, no cenário crateuense, esse tipo de manifestação é comum, embora não represente um risco estrutural ou que possa comprometer o uso da edificação, ainda causa um aspecto visual desagradável.

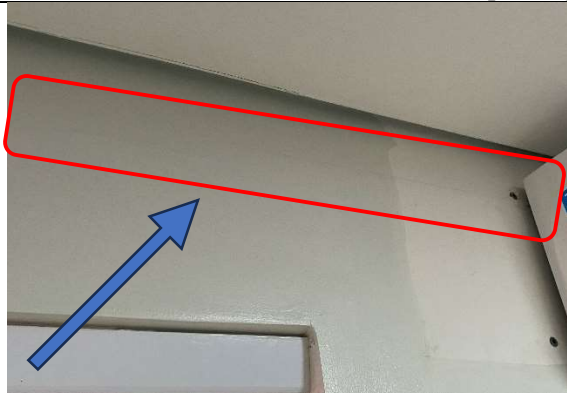
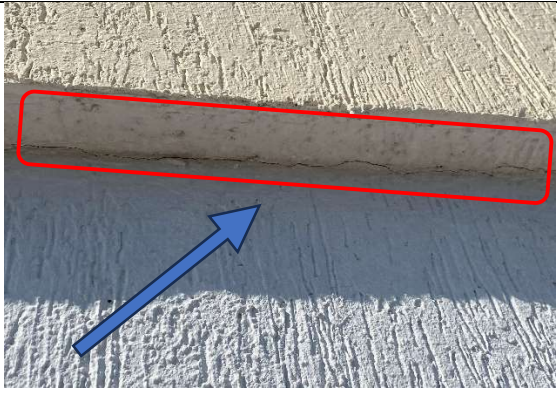
Manifestação patológica: Fissura horizontais

ASPECTOS OBSERVADOS	Fissura horizontal em encontro de divisória e viga
ENQUADRAMENTO	Fissura em união com elemento estrutural
POSSÍVEIS CAUSAS	Ausência de espaço entre viga e placa de fechamento da divisória
RECOMENDAÇÕES	Manutenção corretiva

Essa manifestação foi observada em dois pontos, tendo grande extensão em cada um. Através de análise percussiva, foi observado que o elemento acima da fissura é uma viga de

concreto, e abaixo é uma divisória *Drywall*. Para locais em que a divisória se estende até o encontro com vigas ou lajes, a ABNT NBR 15758-1 (2009), recomenda que haja uma folga, entre o elemento estrutural e placa de gesso acartonado, de pelo menos 10 mm, para que caso o elemento venha a deformar, não haja qualquer dano sobre a divisória.

Nas imagens presentes na Tabela 10 é possível observar que não foi deixado espaço algum, entre a placa e a viga, o que muito provavelmente ocasionou as fissuras após pequenas deformações no elemento estrutural. Embora não haja fissuras em todos os encontros entre viga e divisória, há chances de ainda ocorrerem fissuras nesses locais, uma vez que todas as divisórias foram executadas dessa forma.

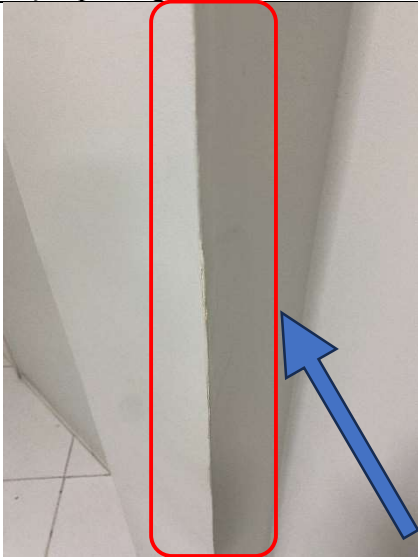
Manifestação patológica: Cantos vivos danificados

ASPECTOS OBSERVADOS	Junção das extremidades das paredes em forma de canto vivo apresentando sinais de pintura descascada devido a impactos
ENQUADRAMENTO	Extremidade de parede danificada
POSSÍVEIS CAUSAS	Ausência de instalação de cantoneira perfurada durante a execução o serviço
RECOMENDAÇÕES	Manutenção corretiva

Os danos no local indicam a ausência de cantoneira perfurada. Próximo ao local em que se observaram as avarias, existe uma prateleira para guarda de materiais, o que reforça a teoria

A ausência de cantoneiras perfuradas sobre a união das placas, se mostra mais uma manifestação recorrente na região estudada. Esse tipo de dano não apresenta riscos estruturais ou relacionados a operação no local, porém, apresentam aspecto visual desagradável.
