**INSPEÇÃO PREDIAL DO BLOCO 720 DO CAMPUS DO PICI DA UNIVERSIDADE  
FEDERAL DO CEARÁ**

**FORTALEZA**  
**2024**

Monografia apresentada ao Curso de  
Engenharia Civil da Universidade Federal do  
Ceará, como requisito parcial para obtenção do  
título de Engenheiro Civil  
Orientador: Prof. Me. José Ademar Gondim  
Vasconcelos.

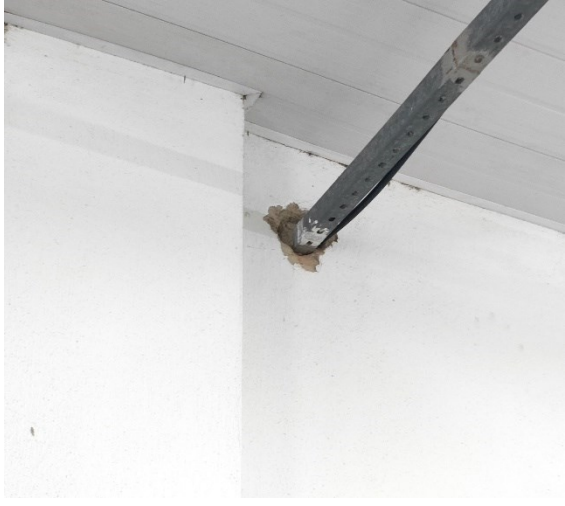
<b>ORIGEM</b>				<b>FIGURA(S)</b>	
Endógena				<p>Figura 7 - Falta de Acabamento no furo do Reboco</p>

<b>LOCAL</b>					
Lab. Prof. Afrodízio Pamplona					
<b>PRIORIDADE</b>					
3					
<b>G</b>	<b>U</b>	<b>T</b>	<b>PONTOS</b>		
2	2	2	8		
<b>RISCO</b>					
Mínimo					
<b>CAUSA</b>					
Falta de acabamento após a instalação elétrica					
<b>ANOMALIA</b>				<b>FONTE:</b> Autor (2024)	
Furo não acabado na parede				<b>PRAZO:</b> 120	
<b>MEDIDA SANEADORA</b>					
Rebocar e pintar o Furo no reboco.

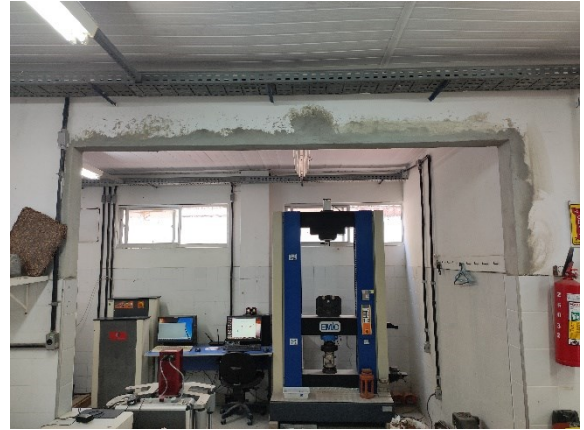
<b>ORIGEM</b>				<b>FIGURA(S)</b>
Endógena				
<b>LOCAL</b>				
Lab. Prof. Afrodízio Pamplona				
<b>PRIORIDADE</b>				
3				
<b>G</b>	<b>U</b>	<b>T</b>	<b>PONTOS</b>	
1	2	1	2	
<b>RISCO</b>				
Mínimo				
<b>CAUSA</b>				
Falta de manutenção da pintura da parede				
<b>ANOMALIA</b>				<b>FONTE:</b> Autor (2024)
Parede Com Ausência de Pintura na Área rebocada				<b>PRAZO:</b> 120
<b>MEDIDA SANEADORA</b>				
Aplicação de nova pintura sobre a parede

Figura 8 - Parede Com Ausência de Pintura na Área Rebocada

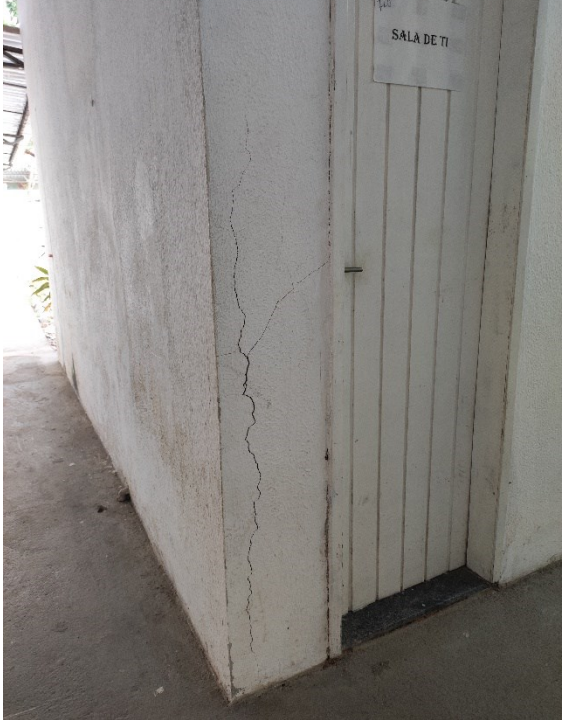
<b>ORIGEM</b>				<b>FIGURA(S)</b>		
Endógena				<p>Figura 9 - Fissura na Parede da Sala de T</p>

<b>LOCAL</b>						
Corredor no meio do Bloco						
<b>PRIORIDADE</b>						
2						
<b>G</b>	<b>U</b>	<b>T</b>	<b>PONTOS</b>			
2	3	3	18			
<b>RISCO</b>						
Médio						
<b>CAUSA</b>						
Excesso de deformação na estrutura de concreto						
<b>ANOMALIA</b>				<b>FONTE:</b> Autor (2024)		
Fissura na parede				<b>PRAZO:</b> 90		
<b>MEDIDA SANEADORA</b>						
<p>Analisar a profundidade da fissura e seu dano estrutural. Caso a fissura e o dano sejam mínimos, então deve-se apenas selar a fissura com resina époxi e refazer a pintura. Caso a fissura e o dano sejam consideráveis, então deve-se consultar um profissional.</p>

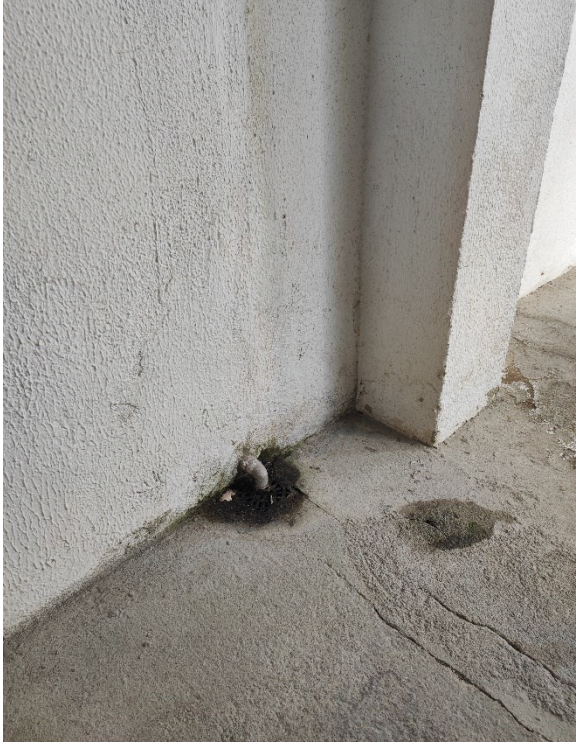
<b>ORIGEM</b>				<b>FIGURA(S)</b>			
Endógena				<p>Figura 10 - Piso com Mofo</p>

<b>LOCAL</b>							
Corredor							
<b>PRIORIDADE</b>							
3							
<b>G</b>	<b>U</b>	<b>T</b>	<b>PONTOS</b>				
2	2	2	8				
<b>RISCO</b>							
Mínimo							
<b>CAUSA</b>							
Acúmulo de umidade ao redor de um ponto de drenagem							
<b>ANOMALIA</b>				<b>FONTE:</b> Autor (2024)			
Mancha de mofo no piso				<b>PRAZO:</b> 120			
<b>MEDIDA SANEADORA</b>							
Ajustar o trajeto do tubo para que a água escoe diretamente no ralo, evitando acúmulo de umidade ao redor. Realizar a limpeza e a desinfecção da área afetada para eliminar os organismos biológicos presentes, seguido da aplicação de um revestimento impermeabilizante para prevenir novos problemas de umidade

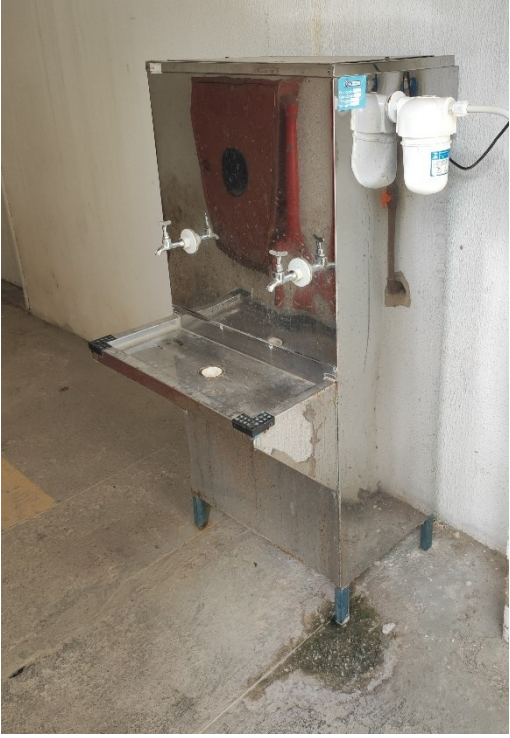
<b>ORIGEM</b>				<b>FIGURA(S)</b>  Figura 11 - Pontos de Oxidação no Bebedouro

Exógena				
<b>LOCAL</b>				
Corredor do Bloco				
<b>PRIORIDADE</b>				
3				
<b>G</b>	<b>U</b>	<b>T</b>	<b>PONTOS</b>	
1	2	2	4	
<b>RISCO</b>				
Mínimo				
<b>CAUSA</b>				
Exposição constante à água, falta de manutenção e possível vazamento				
<b>ANOMALIA</b>				<b>FONTE:</b> Autor (2024)
Pontos de oxidação no bebedouro				<b>PRAZO:</b> 120
<b>MEDIDA SANEADORA</b>				
Tratamento da oxidação: O bebedouro deve ser desmontado para que as partes oxidadas possam ser limpas com uma escova de aço ou lixa, removendo a ferrugem. Em seguida, aplicar tinta ou revestimento anticorrosivo para proteger as áreas metálicas.

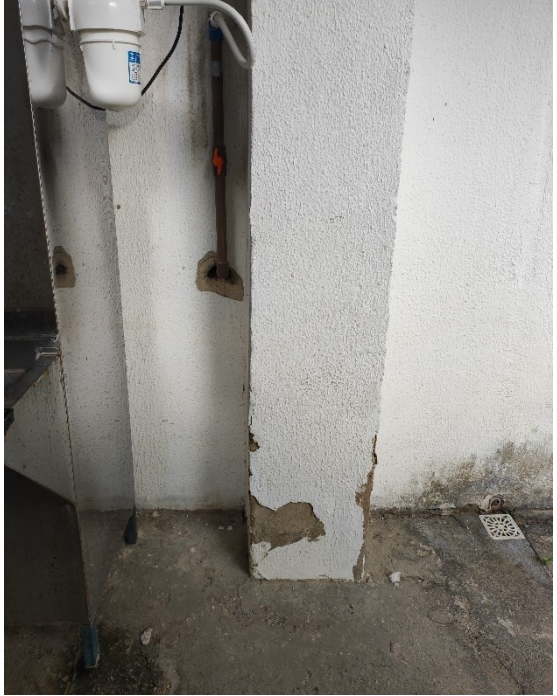
<b>ORIGEM</b>				<b>FIGURA(S)</b>	
Exógena				<p>Figura 12 - Revestimento do Pilar Descascando e Acabamento Reboco</p>

<b>LOCAL</b>					
Corredor do Bloco					
<b>PRIORIDADE</b>					
3					
<b>G</b>	<b>U</b>	<b>T</b>	<b>PONTOS</b>		
1	2	2	4		
<b>RISCO</b>					
Mínimo					
<b>CAUSA</b>					
Revestimento de baixa qualidade e/ou falha na execução.					
<b>ANOMALIA</b>				<b>FONTE:</b> Autor (2024)	
Pintura quebradiça e furo não fechado				<b>PRAZO:</b> 120	
<b>MEDIDA SANEADORA</b>					
Retirar camada de tinta quebradiça, lixar parede, aplicar selante e uma nova camada de tinta. Fechar o furo com argamassa

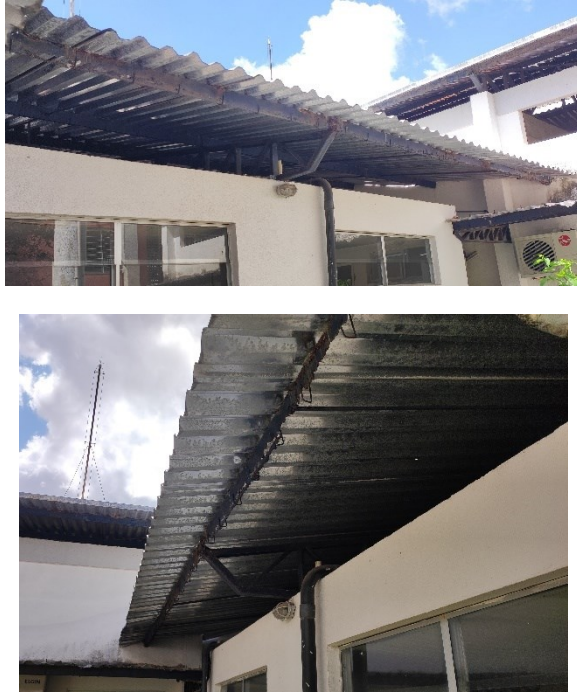
<b>ORIGEM</b>				<b>FIGURA(S)</b>			
Exógena				<p>Figura 13 - Estrutura Metálica Coberta do Meio do Bloco</p>

<b>LOCAL</b>							
Parte Externa Banheiro Feminino							
<b>PRIORIDADE</b>							
1							
<b>G</b>	<b>U</b>	<b>T</b>	<b>PONTOS</b>				
4	4	3	48				
<b>RISCO</b>							
Crítico							
<b>CAUSA</b>							
<p>Processo avançado de corrosão, provavelmente devido à exposição contínua à umidade, infiltrações e ausência de uma proteção anticorrosiva adequada e falta de manutenção preventiva.</p>							
<b>ANOMALIA</b>				<b>FONTE:</b> Autor (2024)			
Elementos metálicos com corrosão avançada.				<b>PRAZO:</b> 30			
<b>MEDIDA SANEADORA</b>							
<p>Substituição imediata dos elementos metálicos afetados, devido ao comprometimento estrutural causado pela perda de secção. Além disso, deve se realizar uma análise do sistema de drenagem e vedação da cobertura para corrigir possíveis infiltrações. Após a substituição, é essencial aplicar uma camada de proteção anticorrosiva nas novas vigas e implementar um plano de manutenção regular, incluindo inspeção periódica e repintura, a fim de prevenir novas ocorrências de corrosão.</p>

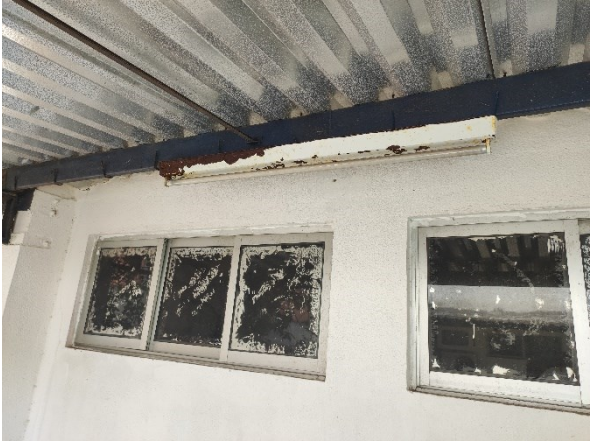
<b>ORIGEM</b>				<b>FIGURA(S)</b>  Figura 14 - Luminária Exposta a Corrosão

Exógena				
<b>LOCAL</b>				
Corredor				
<b>PRIORIDADE</b>				
2				
<b>G</b>	<b>U</b>	<b>T</b>	<b>PONTOS</b>	
2	3	3	18	
<b>RISCO</b>				
Médio				
<b>CAUSA</b>				
Provavelmente causada por infiltrações no telhado ou por gotejamento constante de água, associada à umidade e à ausência de manutenção preventiva adequada				
<b>ANOMALIA</b>				<b>FONTE:</b> Autor (2024)
Luminária metálica exposta à corrosão avançada				<b>PRAZO:</b> 90
<b>MEDIDA SANEADORA</b>				
Substituição imediata da luminária corroída por uma nova, preferencialmente fabricada com material resistente à corrosão. Verificar e reparar possíveis falhas de vedação ou infiltração no telhado

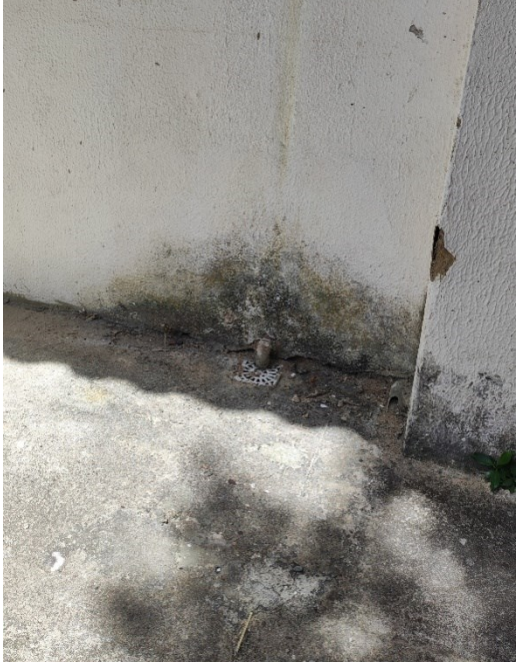
<b>ORIGEM</b>				<b>FIGURA(S)</b>  Figura 15 - Parede Manchada

Endógena				
<b>LOCAL</b>				
Área externa do Bloco				
<b>PRIORIDADE</b>				
3				
<b>G</b>	<b>U</b>	<b>T</b>	<b>PONTOS</b>	
2	2	2	8	
<b>RISCO</b>				
Mínimo				
<b>CAUSA</b>				
Acúmulo de umidade ao redor de um ponto de drenagem				
<b>ANOMALIA</b>				<b>FONTE:</b> Autor (2024)
Parede manchada e com umidade				<b>PRAZO:</b> 120
<b>MEDIDA SANEADORA</b>				
Ajustar o trajeto do tubo para que a água escoe diretamente no ralo, evitando acúmulo de umidade ao redor. Lixar parede e aplicar uma nova camada de tinta.

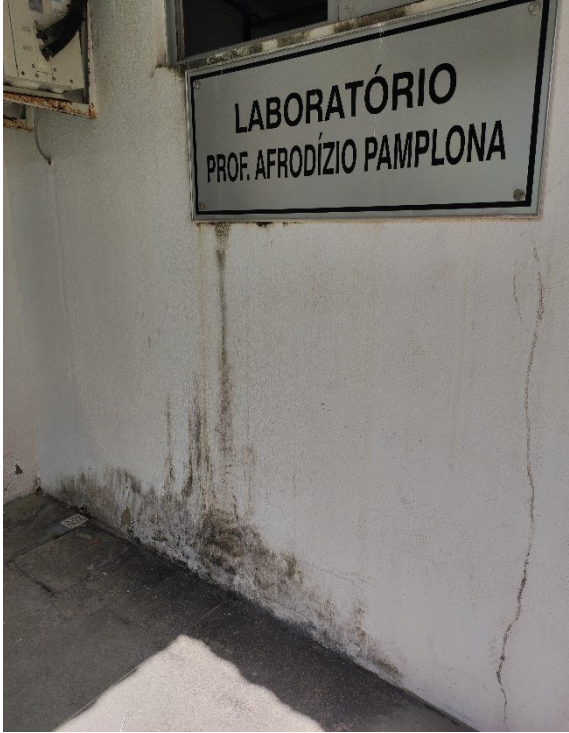
<b>ORIGEM</b>				<b>FIGURA(S)</b>	
Exógena				<p>Figura 16 - Parede Lab. Manchada</p>

<b>LOCAL</b>					
Lab. Prof. Afrodízio Pamplona					
<b>PRIORIDADE</b>					
3					
<b>G</b>	<b>U</b>	<b>T</b>	<b>PONTOS</b>		
1	2	2	4		
<b>RISCO</b>					
Mínimo					
<b>CAUSA</b>					
Penetração de água pela estrutura, como fissuras na parede ou falhas na impermeabilização.					
<b>ANOMALIA</b>				<b>FONTE:</b> Autor (2024)	
Parede manchada				<b>PRAZO:</b> 120	
<b>MEDIDA SANEADORA</b>					
Identificação da Fonte de Umidade, realizar reparos estruturais como selagem de fissuras, reimpermeabilização da parede. Lixar camada superficial manchada e danificada e refazer pintura, aplicando selantes impermeáveis durante o procedimento

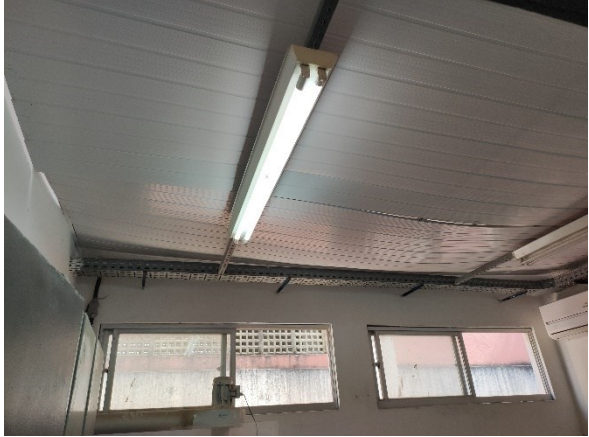
<b>ORIGEM</b>				<b>FIGURA(S)</b>
Endógena				<p>Figura 17 - Forro de PVC Cedendo (Sala de Apoio)</p>

<b>LOCAL</b>				
Sala Lab. Prof. Afrodízio Pamplona				
<b>PRIORIDADE</b>				
2				
<b>G</b>	<b>U</b>	<b>T</b>	<b>PONTOS</b>	
3	3	3	27	
<b>RISCO</b>				
Médio				
<b>CAUSA</b>				
Falha na estrutura de sustentação do forro				
<b>ANOMALIA</b>				<b>FONTE:</b> Autor (2024)
Forro de PVC cedendo				<b>PRAZO:</b> 60
<b>MEDIDA SANEADORA</b>				
<p>Verificar a estrutura de sustentação do forro de PVC para identificar e corrigir possíveis falhas. Caso necessário, reforçar os fixadores ou substituir as peças danificadas, garantindo que o forro esteja devidamente alinhado e seguro.</p>

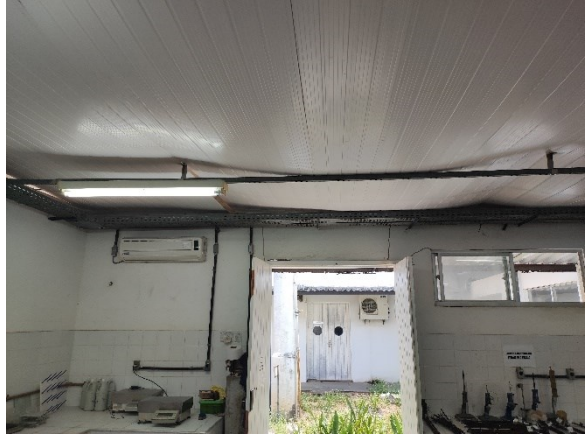
<b>ORIGEM</b>				<b>FIGURA(S)</b>
Endógena				<p>Figura 18 - Forro de PVC Cedendo (Sala Principal)</p>

<b>LOCAL</b>				
Lab. Prof. Afrodízio Pamplona				
<b>PRIORIDADE</b>				
2				
<b>G</b>	<b>U</b>	<b>T</b>	<b>PONTOS</b>	
3	3	3	27	
<b>RISCO</b>				
Médio				
<b>CAUSA</b>				
Falha na estrutura de sustentação do forro				
<b>ANOMALIA</b>				<b>FONTE:</b> Autor (2024)
Forro de PVC cedendo				<b>PRAZO:</b> 60
<b>MEDIDA SANEADORA</b>				
<p>Verificar a estrutura de sustentação do forro de PVC para identificar e corrigir possíveis falhas. Caso necessário, reforçar os fixadores ou substituir as peças danificadas, garantindo que o forro esteja devidamente alinhado e seguro.</p>

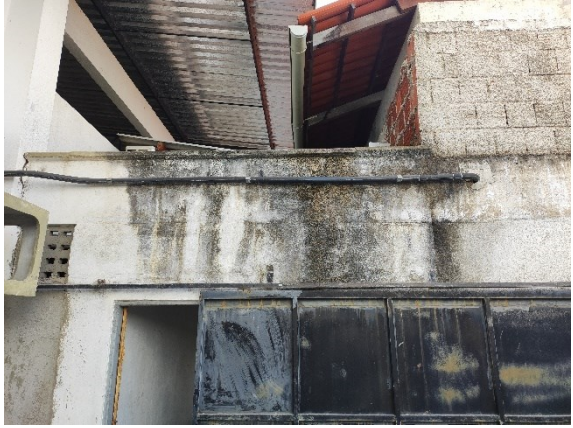
<b>ORIGEM</b>				<b>FIGURA(S)</b>  Figura 20 - Parede Manchada

Exógena				
<b>LOCAL</b>				
Lab. Prof. Afrodízio Pamplona				
<b>PRIORIDADE</b>				
3				
<b>G</b>	<b>U</b>	<b>T</b>	<b>PONTOS</b>	
1	2	2	4	
<b>RISCO</b>				
Mínimo				
<b>CAUSA</b>				
Penetração de água pela estrutura e falhas na impermeabilização.				
<b>ANOMALIA</b>				<b>FONTE:</b> Autor (2024)
Parede Manchada				<b>PRAZO:</b> 120
<b>MEDIDA SANEADORA</b>				
realizar reparos estruturais como selagem de fissuras, impermeabilização da parede. Lixar camada superficial manchada e danificada e refazer pintura, aplicando selantes impermeáveis durante o procedimento

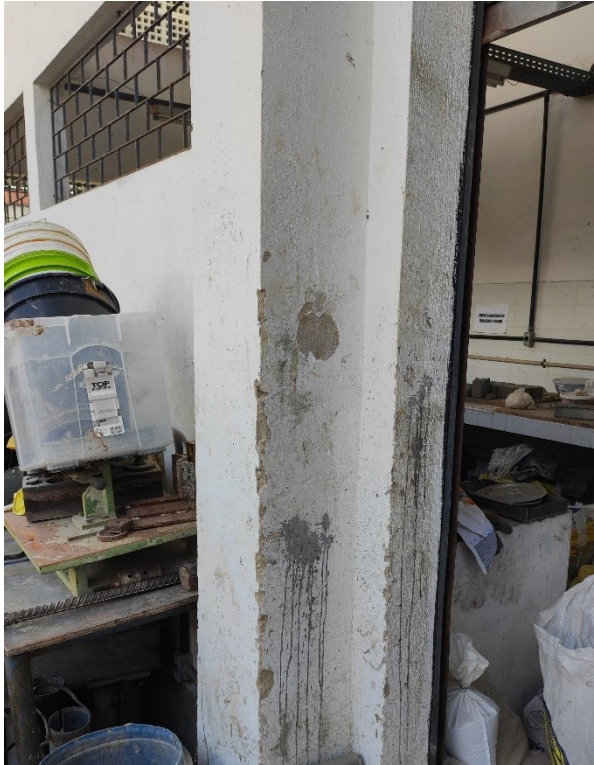
<b>ORIGEM</b>				<b>FIGURA(S)</b>
Exógena				<p>Figura 21 - Pilar com Desgaste Superficial e Manchas</p>

<b>LOCAL</b>				
Lab. Prof. Afrodízio Pamplona				
<b>PRIORIDADE</b>				
3				
<b>G</b>	<b>U</b>	<b>T</b>	<b>PONTOS</b>	
1	2	2	4	
<b>RISCO</b>				
Mínimo				
<b>CAUSA</b>				
Exposição excessiva à umidade, choques mecânicos ou falta de manutenção adequada				
<b>ANOMALIA</b>				<b>FONTE:</b> Autor (2024)
Reboco desgastado e manchas				<b>PRAZO:</b> 120
<b>MEDIDA SANEADORA</b>				
Remover o reboco danificado, e aplicar novo reboco utilizando argamassa de qualidade e seguindo as técnicas adequadas. Em seguida pintar a parte recuperada

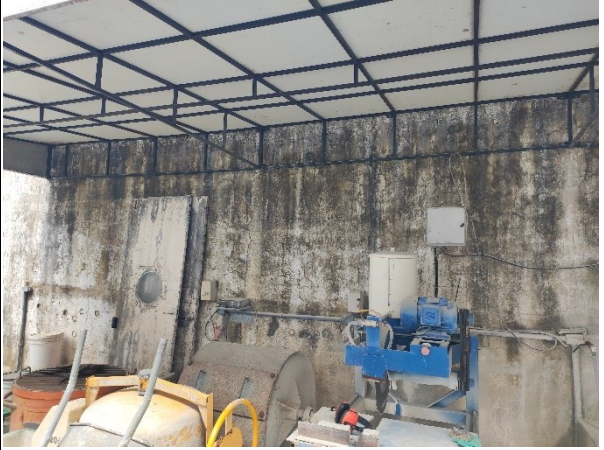
<b>ORIGEM</b>				<b>FIGURA(S)</b>  Figura 22 - Parede Manchada

Exógena				
<b>LOCAL</b>				
Lab. Prof. Afrodízio Pamplona				
<b>PRIORIDADE</b>				
3				
<b>G</b>	<b>U</b>	<b>T</b>	<b>PONTOS</b>	
2	2	2	8	
<b>RISCO</b>				
Mínimo				
<b>CAUSA</b>				
Penetração de água pela estrutura, como fissuras na parede ou falhas na impermeabilização.				
<b>ANOMALIA</b>				<b>FONTE:</b> Autor (2024)
Parede manchada.				<b>PRAZO:</b> 120
<b>MEDIDA SANEADORA</b>				
Identificação da Fonte de Umidade, realizar reparos estruturais como selagem de fissuras, reimpermeabilização da parede ou reparo das calhas e telhados. Lixar camada superficial manchada e danificada e refazer pintura, aplicando selantes impermeáveis durante o procedimento

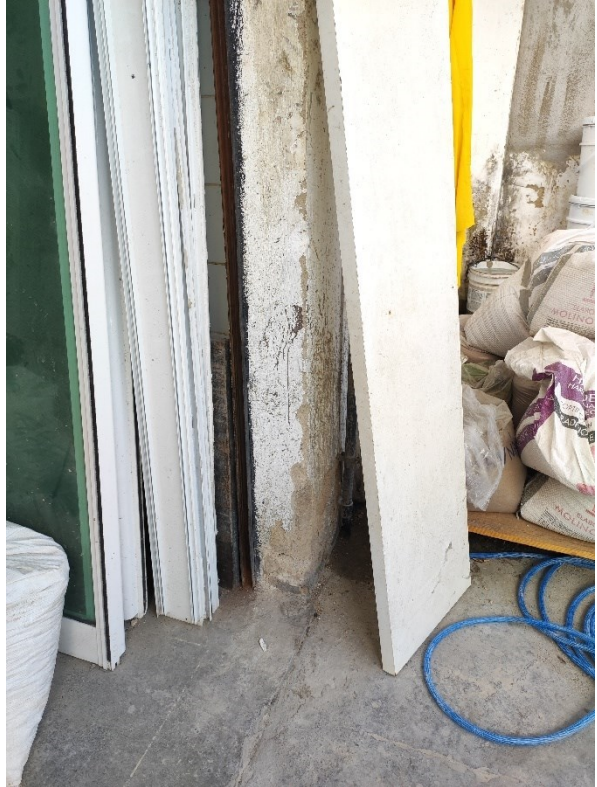
<b>ORIGEM</b>				<b>FIGURA(S)</b>
Exógena				Figura 23 - Parede Reboco Desgastado

<b>LOCAL</b>				
Lab. Prof. Afrodízio Pamplona				
<b>PRIORIDADE</b>				
3				
<b>G</b>	<b>U</b>	<b>T</b>	<b>PONTOS</b>	
1	2	2	4	
<b>RISCO</b>				
Mínimo				
<b>CAUSA</b>				
Exposição excessiva à umidade, choques mecânicos ou falta de manutenção adequada				
<b>ANOMALIA</b>				<b>FONTE:</b> Autor (2024)
Reboco Desgastado				<b>PRAZO:</b> 120
<b>MEDIDA SANEADORA</b>				
Remover o reboco danificado, e aplicar novo reboco utilizando argamassa de qualidade e seguindo as técnicas adequadas. Em seguida pintar a parte recuperada

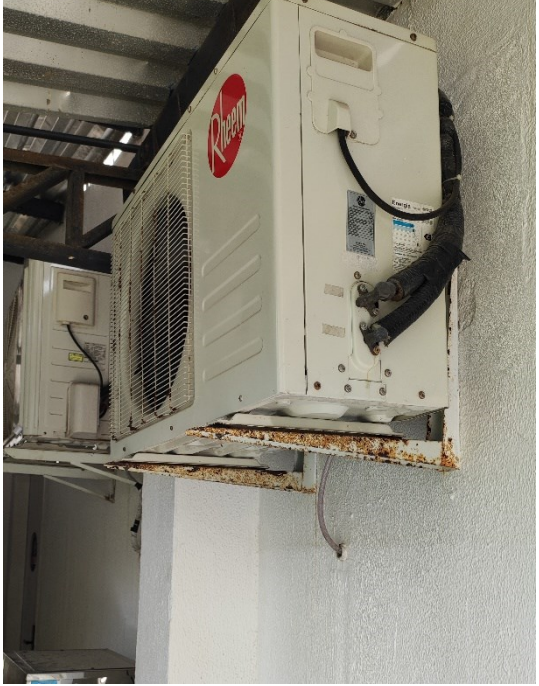
<b>ORIGEM</b>				<b>FIGURA(S)</b>	
Exógena				<p>Figura 26 - Corrosão na Mão Francesa</p>

<b>LOCAL</b>					
Corredor					
<b>PRIORIDADE</b>					
3					
<b>G</b>	<b>U</b>	<b>T</b>	<b>PONTOS</b>		
2	2	2			
<b>RISCO</b>					
Mínimo					
<b>CAUSA</b>					
Exposição às intempéries.					
<b>ANOMALIA</b>				<b>FONTE:</b> Autor (2024)	
Corrosão na mão francesa				<b>PRAZO:</b> 120	
<b>MEDIDA SANEADORA</b>					
Substituir por material resistente a corrosão (alumínio ou fibra de vidro).

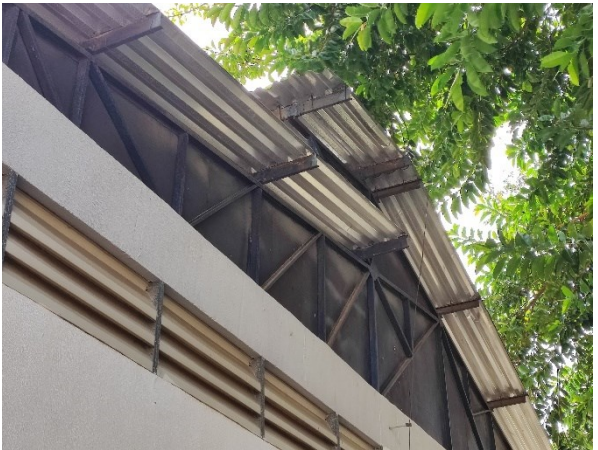
<b>ORIGEM</b>				<b>FIGURA(S)</b>  Figura 28 - Oxidação dos Elementos Metálicos da Coberta

Exógena				
<b>LOCAL</b>				
Fachada				
<b>PRIORIDADE</b>				
1				
<b>G</b>	<b>U</b>	<b>T</b>	<b>PONTOS</b>	
4	4	3	48	
<b>RISCO</b>				
Crítico				
<b>CAUSA</b>				
Processo de oxidação, provavelmente devido à exposição contínua à umidade, infiltrações e ausência de uma proteção anticorrosiva adequada e falta de manutenção preventiva.				
<b>ANOMALIA</b>				<b>FONTE:</b> Autor (2024)
Elementos metálicos oxidados.				<b>PRAZO:</b> 30
<b>MEDIDA SANEADORA</b>				
Contratar um engenheiro estrutural para avaliar se a corrosão comprometeu a integridade dos elementos. As áreas afetadas devem ser limpas para remover a ferrugem. Em seguida é recomendável aplicar um primer anticorrosivo seguido de uma pintura protetora própria para ambientes externos e metálicos.

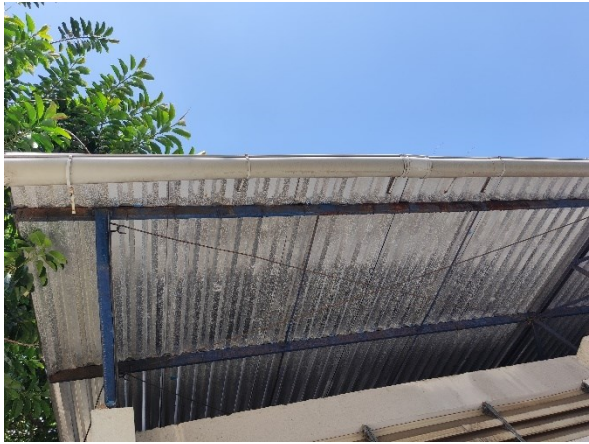
<b>ORIGEM</b>				<b>FIGURA(S)</b>  Figura 29 - Oxidação dos Elementos Metálicos da Coberta

Exógena				
<b>LOCAL</b>				
Lateral do Bloco				
<b>PRIORIDADE</b>				
1				
<b>G</b>	<b>U</b>	<b>T</b>	<b>PONTOS</b>	
4	4	3	48	
<b>RISCO</b>				
Crítico				
<b>CAUSA</b>				
Processo de oxidação, provavelmente devido à exposição contínua à umidade, infiltrações e ausência de uma proteção anticorrosiva adequada e falta de manutenção preventiva.				
<b>ANOMALIA</b>				<b>FONTE:</b> Autor (2024)
Elementos metálicos oxidados.				<b>PRAZO:</b> 30
<b>MEDIDA SANEADORA</b>				
Contratar um engenheiro estrutural para avaliar se a corrosão comprometeu a integridade dos elementos. As áreas afetadas devem ser limpas para remover a ferrugem. Em seguida é recomendável aplicar um primer anticorrosivo seguido de uma pintura protetora própria para ambientes externos e metálicos.

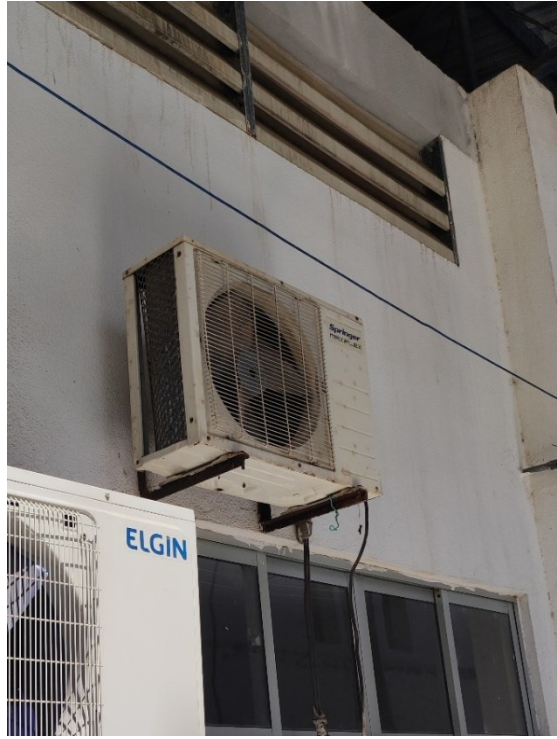
<b>ORIGEM</b>				<b>FIGURA(S)</b>
Exógena				<p>Figura 30 - Mão Francesa Oxidada</p>

<b>LOCAL</b>				
Lateral do Bloco				
<b>PRIORIDADE</b>				
3				
<b>G</b>	<b>U</b>	<b>T</b>	<b>PONTOS</b>	
2	2	2	8	
<b>RISCO</b>				
Mínimo				
<b>CAUSA</b>				
Exposição às intempéries				
<b>ANOMALIA</b>				<b>FONTE:</b> Autor (2024)
Oxidação da mão francesa				<b>PRAZO:</b> 120
<b>MEDIDA SANEADORA</b>				
Substituir por material resistente a corrosão (alumínio ou fibra de vidro).

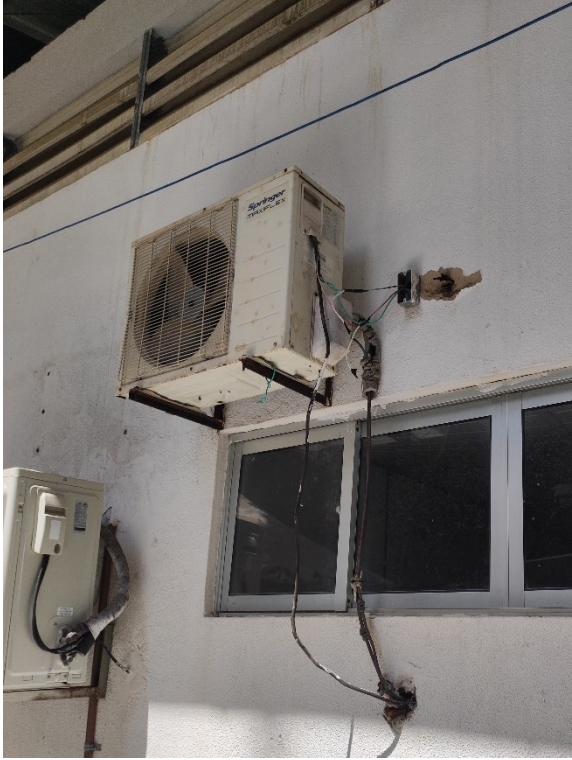
<b>ORIGEM</b>				<b>FIGURA(S)</b>
Exógena				<p>Figura 31 - Ar Condicionado Mal Instalado</p>

<b>LOCAL</b>				
Lateral do Bloco				
<b>PRIORIDADE</b>				
2				
<b>G</b>	<b>U</b>	<b>T</b>	<b>PONTOS</b>	
3	4	2	24	
<b>RISCO</b>				
Médio				
<b>CAUSA</b>				
Instalação inadequada do ar condicionado				
<b>ANOMALIA</b>				<b>FONTE:</b> Autor (2024)
Ar condicionado mal instalado, fiação exposta e furos não acabados no reboco				<b>PRAZO:</b> 60 dias
<b>MEDIDA SANEADORA</b>				
<p>Contratar um profissional para verificar se a unidade está corretamente instalada. A fiação elétrica exposta deve ser imediatamente isolada e protegida, preferencialmente utilizando conduítes metálicos flexíveis. Fechar os furos com argamassa apropriada e garantir o acabamento com pintura impermeabilizante. Substituir o isolamento térmico da tubulação frigorígena</p>

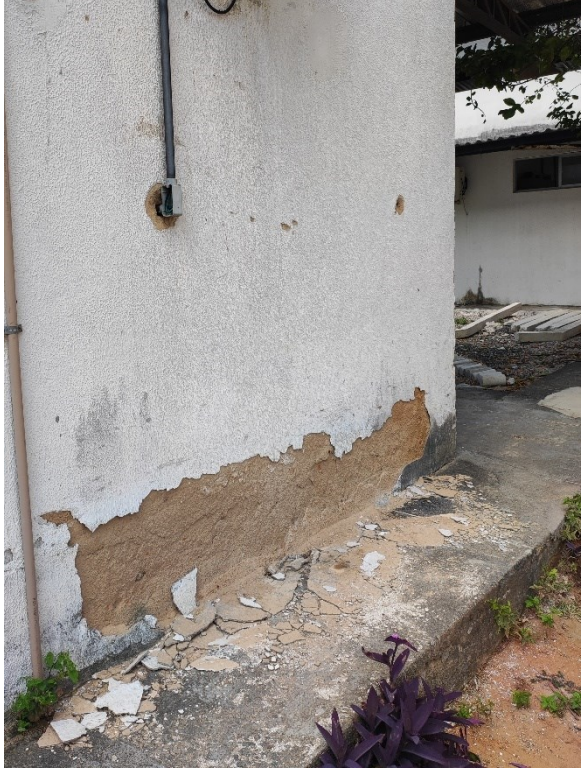
<b>ORIGEM</b>				<b>FIGURA(S)</b>
Exógena				<p>Figura 35 - Revestimento descascando (Fundos do Bloco)</p>

<b>LOCAL</b>				
Fundos do Bloco				
<b>PRIORIDADE</b>				
3				
<b>G</b>	<b>U</b>	<b>T</b>	<b>PONTOS</b>	
2	2	2	8	
<b>RISCO</b>				
Mínimo				
<b>CAUSA</b>				
Revestimento de baixa qualidade e/ou falha na execução.				
<b>ANOMALIA</b>				<b>FONTE:</b> Autor (2024)
Revestimento descascando.				<b>PRAZO:</b> 120 dias
<b>MEDIDA SANEADORA</b>				
Retirar camada de tinta quebradiça, lixar parede e aplicar uma nova camada de tinta.

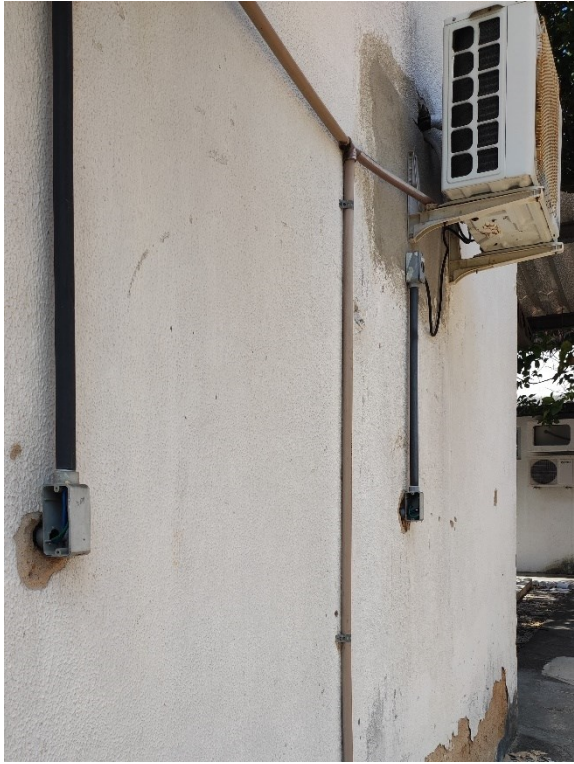
<b>ORIGEM</b>				<b>FIGURA(S)</b>
Exógena				<p>Figura 36 - Caixas de Passagem Abertas e Acabamento do Reboco</p>

<b>LOCAL</b>				
Fundos do Bloco				
<b>PRIORIDADE</b>				
3				
<b>G</b>	<b>U</b>	<b>T</b>	<b>PONTOS</b>	
2	2	2	8	
<b>RISCO</b>				
Mínimo				
<b>CAUSA</b>				
Serviço de instalação elétrica incompleto				
<b>ANOMALIA</b>				<b>FONTE:</b> Autor (2024)
Caixas de passagens abertas e reboco não acabado				<b>PRAZO:</b> 120 dias
<b>MEDIDA SANEADORA</b>				
Tampar os conduletes abertos. Rebocar e pintar os furos no reboco.

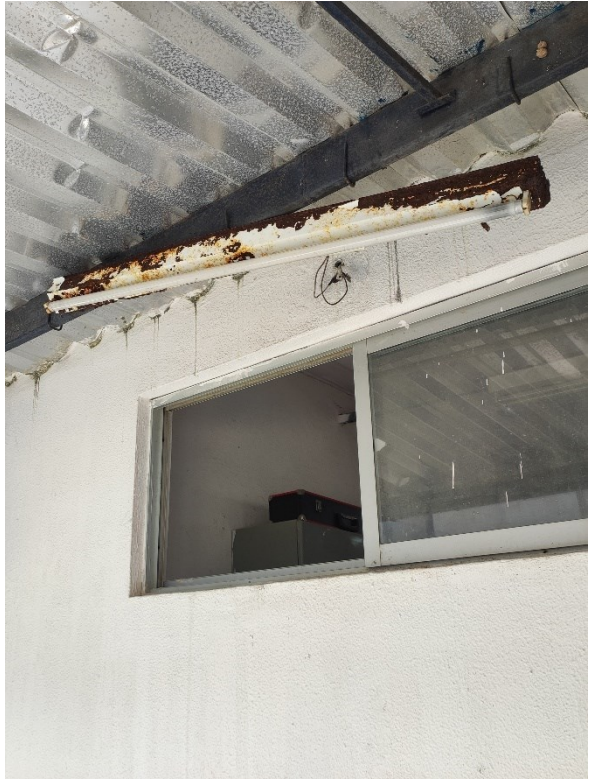
<b>ORIGEM</b>				<b>FIGURA(S)</b>  Figura 37 - Luminária Exposta a Corrosão

Exógena				
<b>LOCAL</b>				
Lab. Prof. Afrodízio Pamplona				
<b>PRIORIDADE</b>				
2				
<b>G</b>	<b>U</b>	<b>T</b>	<b>PONTOS</b>	
2	3	3	18	
<b>RISCO</b>				
Médio				
<b>CAUSA</b>				
Provavelmente causada por infiltrações no telhado ou por gotejamento constante de água, associada à umidade e à ausência de manutenção preventiva adequada				
<b>ANOMALIA</b>				<b>FONTE:</b> Autor (2024)
Luminária metálica exposta à corrosão avançada				<b>PRAZO:</b> 90 dias
<b>MEDIDA SANEADORA</b>				
Substituição imediata da luminária corroída por uma nova, preferencialmente fabricada com material resistente à corrosão. Verificar e reparar possíveis falhas de vedação ou infiltração no telhado

- Substituição das luminárias corroídas por novas, preferencialmente fabricadas

com material resistente à corrosão

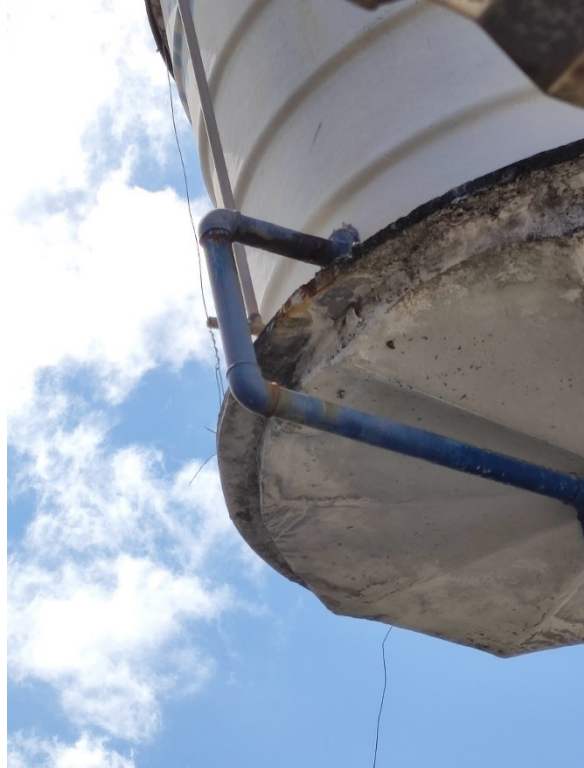
<b>ORIGEM</b>				<b>FIGURA(S)</b>	
Exógena				<p>Figura 38 - Tubo Caixa d'Água Oxidado</p>

<b>LOCAL</b>					
Caixa d'água					
<b>PRIORIDADE</b>					
2					
<b>G</b>	<b>U</b>	<b>T</b>	<b>PONTOS</b>		
2	3	2	12		
<b>RISCO</b>					
Médio					
<b>CAUSA</b>					
Umidade					
<b>ANOMALIA</b>				<b>FONTE:</b> Autor (2024)	
Oxidação da tubulação				<b>PRAZO:</b> 90 dias	
<b>MEDIDA SANEADORA</b>					
Contratar profissional para avaliar a necessidade de substituição da tubulação

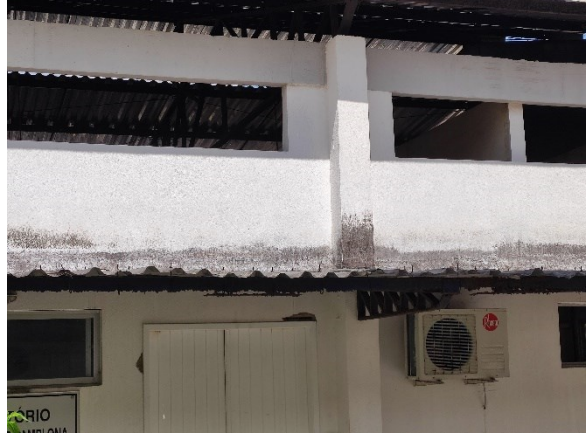
<b>ORIGEM</b>				<b>FIGURA(S)</b>  Figura 40 - Parede Manchada Acima da Coberta

Exógena				
<b>LOCAL</b>				
Lab. Prof. Afrodízio Pamplona				
<b>PRIORIDADE</b>				
3				
<b>G</b>	<b>U</b>	<b>T</b>	<b>PONTOS</b>	
2	2	2	8	
<b>RISCO</b>				
Mínimo				
<b>CAUSA</b>				
Umidade				
<b>ANOMALIA</b>				<b>FONTE:</b> Autor (2024)
Parede Manchada				<b>PRAZO:</b> 120 dias
<b>MEDIDA SANEADORA</b>				
Lixar camada superficial manchada e danificada e refazer pintura, aplicando selantes impermeáveis durante o procedimento

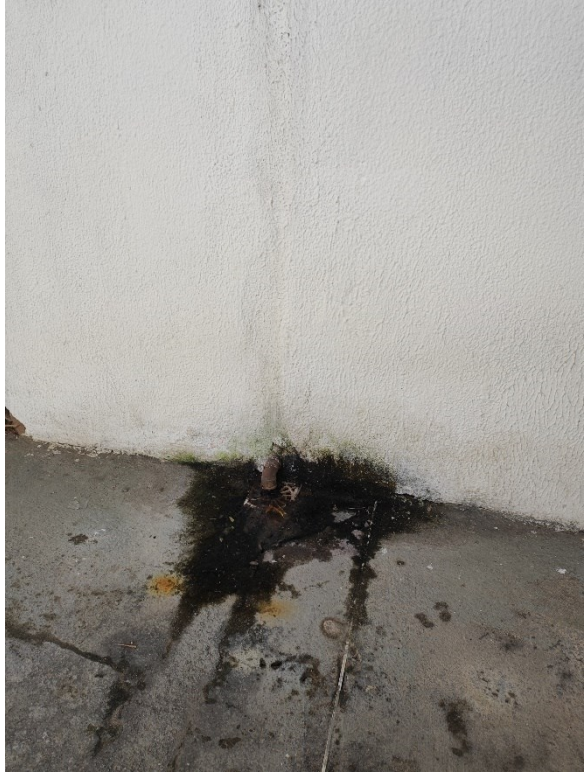
<b>ORIGEM</b>				<b>FIGURA(S)</b>		
Exógena				<p>Figura 41 - Piso com Mofo II</p>

<b>LOCAL</b>						
Corredor						
<b>PRIORIDADE</b>						
3						
<b>G</b>	<b>U</b>	<b>T</b>	<b>PONTOS</b>			
2	2	2	8			
<b>RISCO</b>						
Mínimo						
<b>CAUSA</b>						
Acúmulo de umidade ao redor de um ponto de drenagem						
<b>ANOMALIA</b>				<b>FONTE:</b> Autor (2024)		
Mancha de mofo no piso				<b>PRAZO:</b> 120 dias		
<b>MEDIDA SANEADORA</b>						
Ajustar o trajeto do tubo para que a água escoe diretamente no ralo, evitando acúmulo de umidade ao redor. Realizar a limpeza e a desinfecção da área afetada para eliminar os organismos biológicos presentes, seguido da aplicação de um revestimento impermeabilizante para prevenir novos problemas de umidade

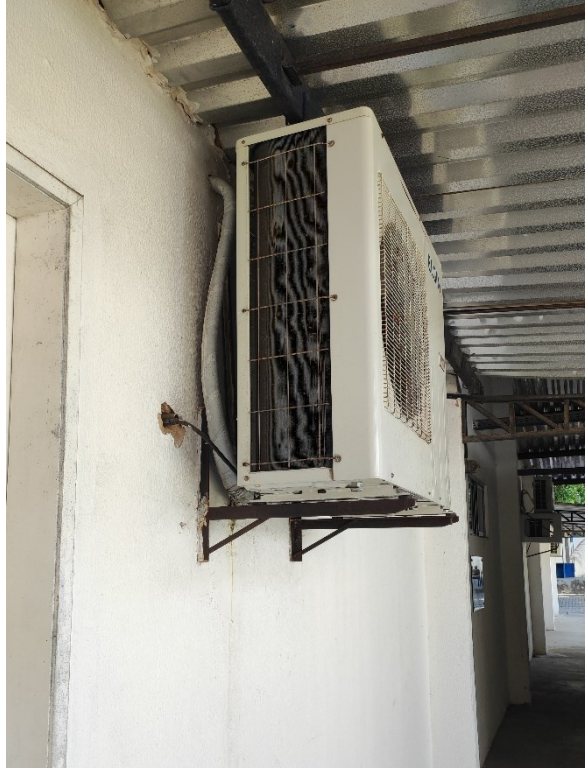
<b>ORIGEM</b>				<b>FIGURA(S)</b>
Exógena				<p>Figura 42 - Corrosão na Mão Francesa e Falta de Acabamento com Reboco</p>

<b>LOCAL</b>				
Corredor				
<b>PRIORIDADE</b>				
3				
<b>G</b>	<b>U</b>	<b>T</b>	<b>PONTOS</b>	
2	2	2	8	
<b>RISCO</b>				
Mínimo				
<b>CAUSA</b>				
Exposição às intempéries e falta de acabamento no reboco				
<b>ANOMALIA</b>				<b>FONTE:</b> Autor (2024)
Corrosão na mão francesa e furo não acabado				<b>PRAZO:</b> 120 dias
<b>MEDIDA SANEADORA</b>				
Substituir por material resistente a corrosão (alumínio ou fibra de vidro).

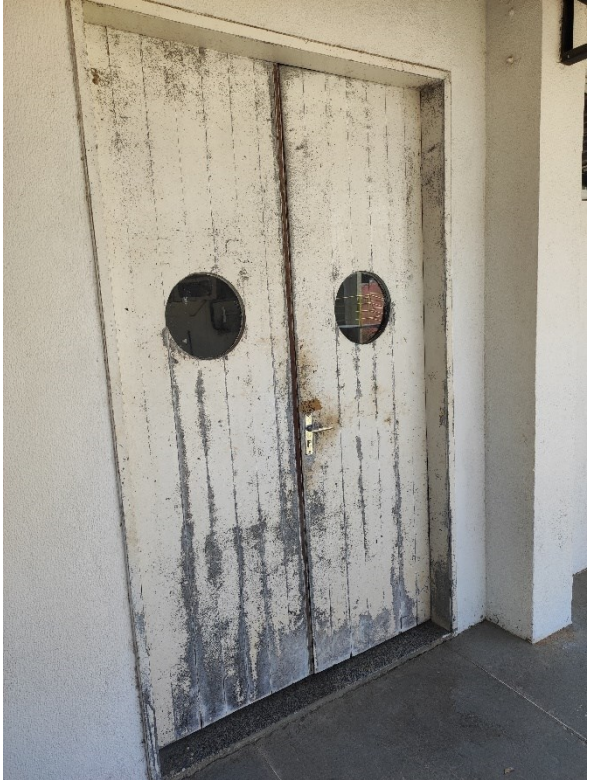
<b>ORIGEM</b>				<b>FIGURA(S)</b>
Exógena				Figura 43 - Porta com Pintura Desgastada

<b>LOCAL</b>				
Lab. Prof. Afrodízio Pamplona				
<b>PRIORIDADE</b>				
3				
<b>G</b>	<b>U</b>	<b>T</b>	<b>PONTOS</b>	
2	2	2	8	
<b>RISCO</b>				
Mínimo				
<b>CAUSA</b>				
Exposição ao clima e falta de manutenção				
<b>ANOMALIA</b>				<b>FONTE:</b> Autor (2024)
Porta com pintura desgastada				<b>PRAZO:</b> 120 dias
<b>MEDIDA SANEADORA</b>				
Remover a pintura desgastada com lixamento e aplicar uma nova camada de tinta ou verniz de alta durabilidade, adequado para áreas externas, para garantir proteção contra umidade e intempéries.

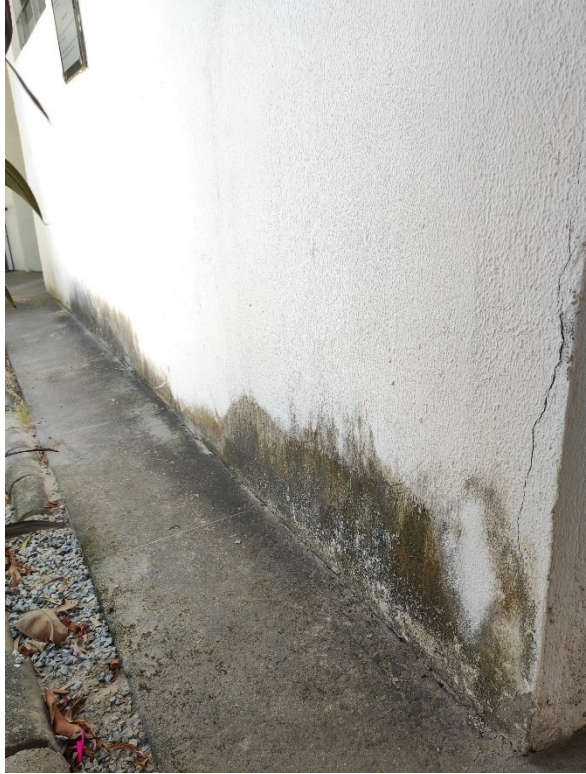
<b>ORIGEM</b>				<b>FIGURA(S)</b>
Exógena				<p>Figura 45 - Parede Manchada</p>

<b>LOCAL</b>				
Ao lado da placa de inauguração				
<b>PRIORIDADE</b>				
3				
<b>G</b>	<b>U</b>	<b>T</b>	<b>PONTOS</b>	
1	2	2	4	
<b>RISCO</b>				
Mínimo				
<b>CAUSA</b>				
Umidade				
<b>ANOMALIA</b>				<b>FONTE:</b> Autor (2024)
Parede manchada				<b>PRAZO:</b> 120 dias
<b>MEDIDA SANEADORA</b>				
Lixar camada superficial manchada e danificada e refazer pintura, aplicando selantes impermeáveis durante o procedimento.

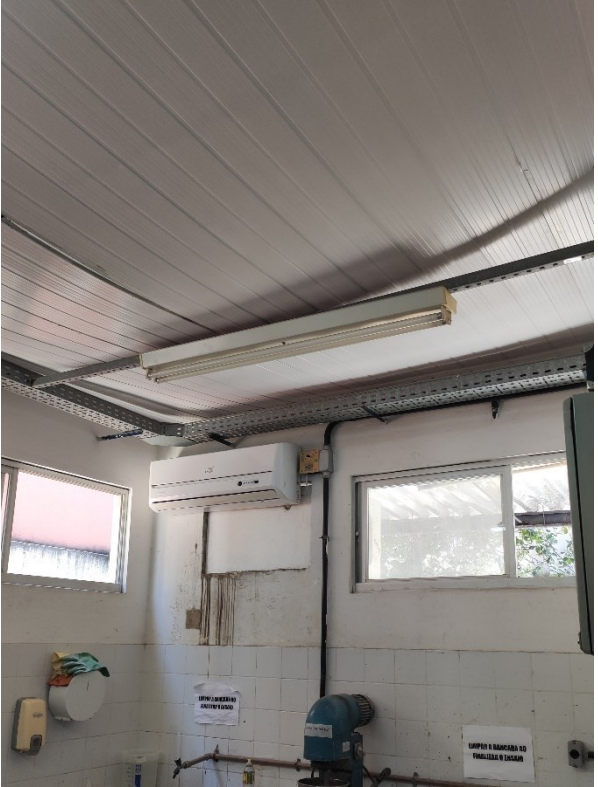
<b>ORIGEM</b>				<b>FIGURA(S)</b>
Exógena				<p>Figura 46 - Lâmpada Queimada (Sala de Apoio)</p>

<b>LOCAL</b>				
Lab. Prof. Afrodízio Pamplona				
<b>PRIORIDADE</b>				
3				
<b>G</b>	<b>U</b>	<b>T</b>	<b>PONTOS</b>	
1	5	1	5	
<b>RISCO</b>				
Mínimo				
<b>CAUSA</b>				
Lâmpada chegou ao fim de sua vida útil				
<b>ANOMALIA</b>				<b>FONTE:</b> Autor (2024)
Lâmpada queimada				<b>PRAZO:</b> 120 dias
<b>MEDIDA SANEADORA</b>				
Substituir o componente por um novo

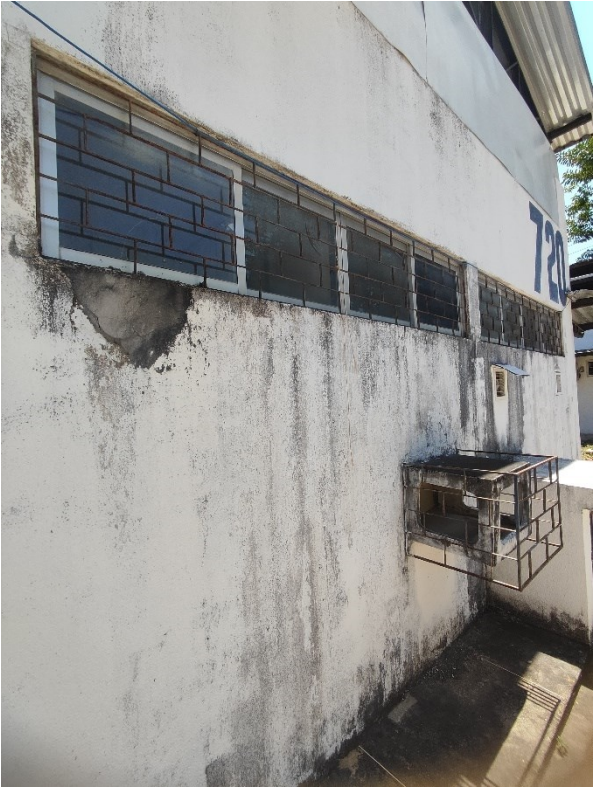
<b>ORIGEM</b>				<b>FIGURA(S)</b>
Exógena				<p>Figura 47 - Fachada com manchas e Grades Oxidadas</p>

<b>LOCAL</b>				
Fachada do Bloco				
<b>PRIORIDADE</b>				
3				
<b>G</b>	<b>U</b>	<b>T</b>	<b>PONTOS</b>	
2	2	2	8	
<b>RISCO</b>				
Mínimo				
<b>CAUSA</b>				
Umidade e falta de manutenção				
<b>ANOMALIA</b>				<b>FONTE:</b> Autor (2024)
Pintura manchada e desgastada e grades com pontos de oxidação				<b>PRAZO:</b> 120 dias
<b>MEDIDA SANEADORA</b>				
Lixar camada superficial manchada e danificada e refazer pintura, aplicando selantes impermeáveis durante o procedimento. Remover a ferrugem e aplicar uma camada de proteção com pintura
