**INSPEÇÃO PREDIAL: ESTUDO DE CASO DO PLENÁRIO DA ASSEMBLEIA
LEGISLATIVA DO ESTADO DO CEARÁ**

Monografia apresentada ao Curso de Engenharia Civil da Universidade Federal do Ceará, como parte dos requisitos necessários para obtenção do título de Engenheiro Civil.

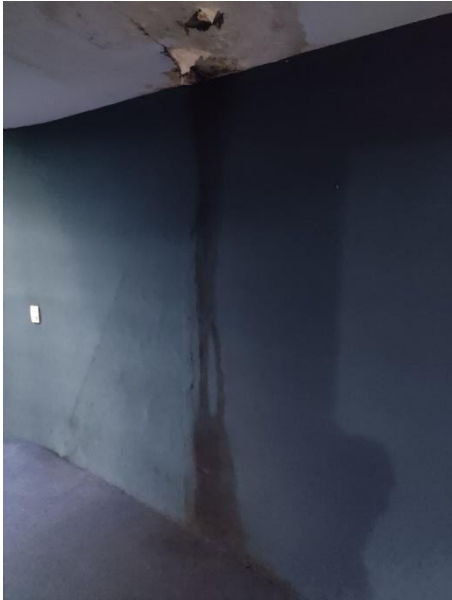
Tabela 18 - Pontuação GUT: Infiltração e forro rompido

ORIGEM:				FOTO:
Endógeno				Figura 12 - Infiltração e forro rompido

G	U	T	PONTOS	
3	4	3	36	
RISCO:				
Médio				
CAUSA:				
Ausência de impermeabilização efetiva nas juntas de dilatação, causando infiltração.				
ANOMALIA:				LOCAL:
Infiltração e forro rompido.				Circulação da copa.
MEDIDA SANEADORA:				
Retirada do forro degradado, impermeabilização das juntas de dilatação de modo a garantir a estanqueidade do local, colocação de um novo forro no local.				
Prazo para solução:30 dias

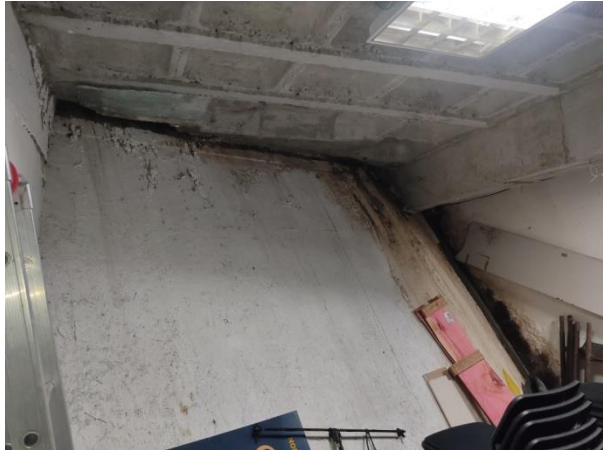
Tabela 19 - Pontuação GUT: Infiltração na parede inclinada do Plenário

ORIGEM:				FOTO:	
Endógeno				Figura 13 - Infiltração na parede inclinada do Plenário

G	U	T	PONTOS		
3	4	3	36		
RISCO:					
Médio					
CAUSA:					
Ausência de calhas e impermeabilizantes ao redor do plenário que impeçam a infiltração nas laterais.					
ANOMALIA:				LOCAL:	
Infiltração na parede inclinada do Plenário.				Depósito	
MEDIDA SANEADORA:					
Construção de calhas ao redor do plenário e aplicação de impermeabilizantes de modo a acabar com a infiltração. Limpeza da área infiltrada e aplicação de novo revestimento.					
Prazo para solução:30 dias

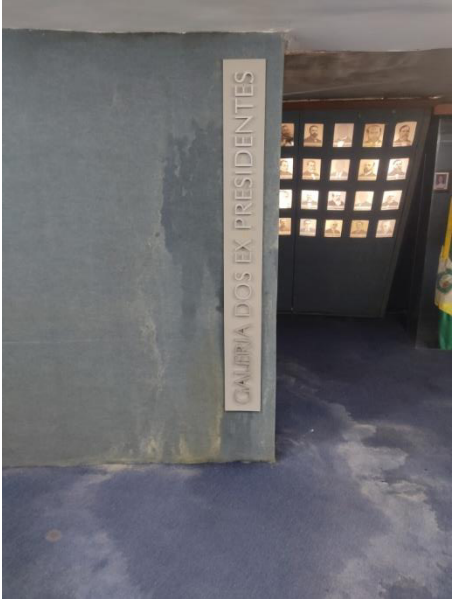
ORIGEM:				FOTO:
Endógeno				Figura 14 - Infiltração na parede e no piso

G	U	T	PONTOS	
2	4	3	24	
RISCO:				
Mínimo				
CAUSA:				
Ausência de impermeabilização eficaz na laje e paredes.				
ANOMALIA:				LOCAL:
Infiltração na parede e no piso.				Memorial dos ex-presidentes
MEDIDA SANEADORA:				
Substituição dos carpetes da parede e do piso, limpeza da área que se encontra infiltrada, aplicação de impermeabilizante e recolocação dos carpetes.				
Prazo para solução:60 dias

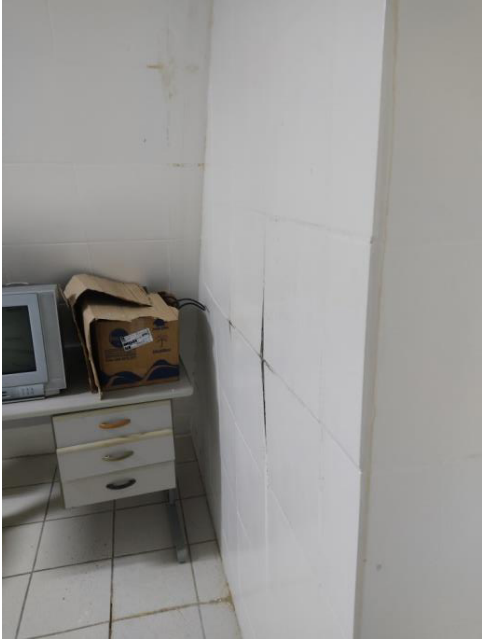
ORIGEM:				FOTO:
Endógeno				Figura 15 - Revestimento da parede soltando

G	U	T	PONTOS	
2	2	2	8	
RISCO:				
Mínimo				
CAUSA:				
Colocação inadequada do revestimento.				
ANOMALIA:				LOCAL:
Revestimento da parede soltando.				Consultório médico
MEDIDA SANEADORA:				
Remoção do revestimento, limpeza e fixação de novo revestimento com uma argamassa apropriada para o local.				
Prazo para solução:90 dias

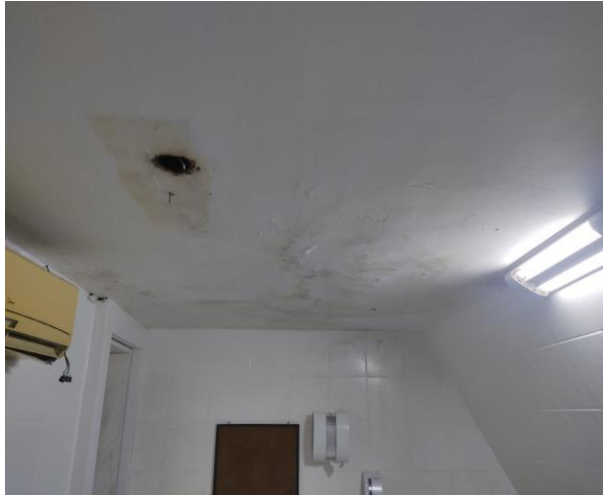
ORIGEM:				FOTO:	
Endógeno				Figura 16 - Buraco no forro e infiltração na laje

G	U	T	PONTOS		
3	2	2	12		
RISCO:					
Médio					
CAUSA:					
Ausência de impermeabilização eficaz na laje e dano no forro.					
ANOMALIA:				LOCAL:	
Buraco no forro e infiltração na laje.				Consultório médico	
MEDIDA SANEADORA:					
Remoção do forno, limpeza do local, impermeabilização da laje, recolocação de um novo forno.					
Prazo para solução: 90 dias

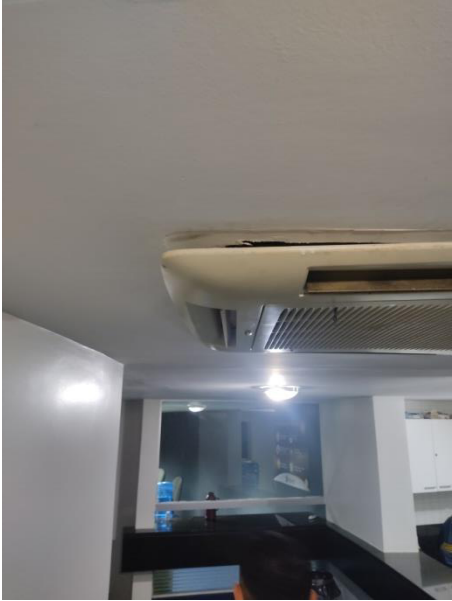
ORIGEM:				FOTO:	
Exógeno				<p>Figura 17- Ar-condicionado deslocado</p>

G	U	T	PONTOS		
1	1	2	2		
RISCO:					
Mínimo					
CAUSA:					
Colocação inadequada do ar-condicionado.					
ANOMALIA:				LOCAL:	
Ar-condicionado deslocado.				Circulação Copa	
MEDIDA SANEADORA:					
Reposicionamento do ar-condicionado no local correto.					
Prazo para solução:120 dias

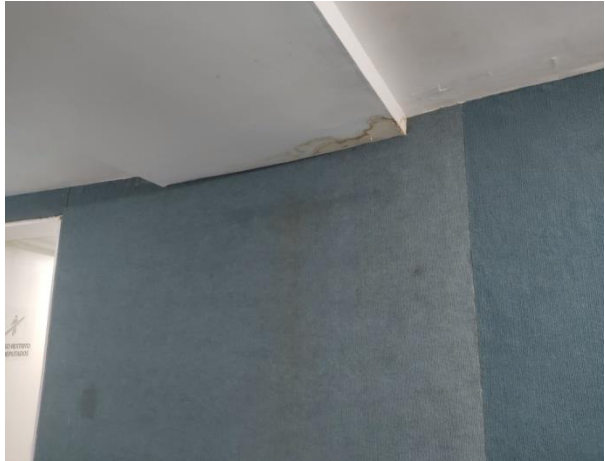
ORIGEM:				FOTO:
Endógeno				Figura 18 - Infiltração nas paredes do corredor da Taquigrafia
G	U	T	PONTOS	
1	1	2	2	
RISCO:

Mínimo				
CAUSA:				
Ausência de impermeabilização adequada na parede.				Fonte: Autor (2022).
ANOMALIA:				LOCAL:
Infiltração nas paredes do corredor da Taquigrafia				Corredor da Taquigrafia
MEDIDA SANEADORA:				
Remover o forro e o revestimento danificado pela infiltração, impermeabilizar o local e recolocar um novo revestimento.				
Prazo para solução: 120 dias

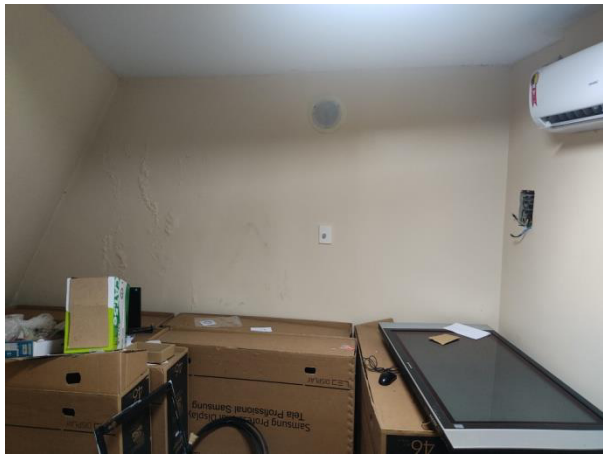
ORIGEM:				FOTO:
Exógeno				Figura 19 - Bolhas no revestimento da parede

G	U	T	PONTOS	
1	1	2	2	
RISCO:				Fonte: Autor (2022).
Mínimo				
CAUSA:				
Colocação inadequada do revestimento.				
ANOMALIA:				LOCAL:
Bolhas no revestimento da parede				Depósito de equipamentos
MEDIDA SANEADORA:				
Remoção do revestimento e colocação de um novo, acompanhamento na execução da substituição, para garantir que novas bolhas não se formem.				
Prazo para solução: 120 dias

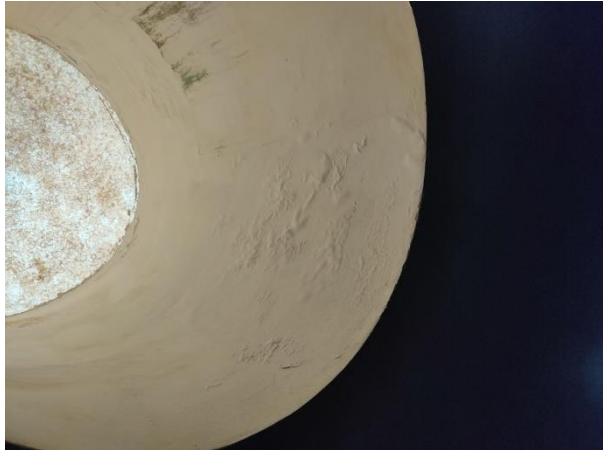
ORIGEM:				FOTO:
Exógeno				Figura 20- Bolhas na pintura dos domos de iluminação

G	U	T	PONTOS	
1	1	2	2	
RISCO:				Fonte: Autor (2022).
Mínimo				
CAUSA:				
Pintura inadequada.				
ANOMALIA:				LOCAL:
Bolhas na pintura dos domos de iluminação.				Entrada do Plenário
MEDIDA SANEADORA:				
Remover a pintura existente e pintar novamente.				
Prazo para solução:120 dias

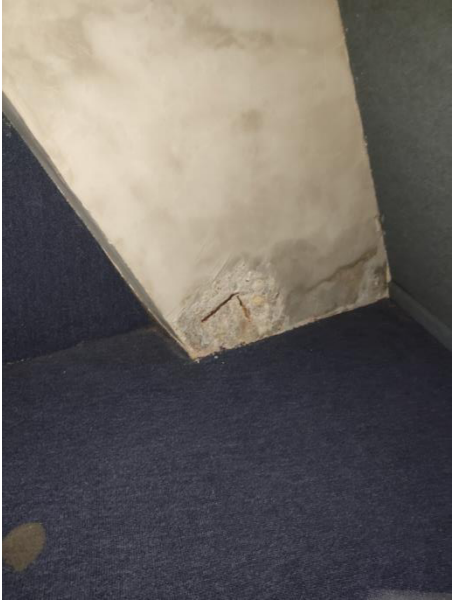
ORIGEM:				FOTO:
Endógeno				Figura 21- Armadura exposta do pilar inclinado

G	U	T	PONTOS	
3	3	3	27	
RISCO:				
Médio				
CAUSA:				
Carbonatação do concreto.				Fonte: Autor (2022)
ANOMALIA:				LOCAL:
Armadura exposta do pilar inclinado.				Memorial dos ex-presidentes.
MEDIDA SANEADORA:				
Remoção de toda área degradada, limpeza da região, reforçar a armadura e realizar o preenchimento da região com argamassa apropriada.				
Prazo para solução:60 dias

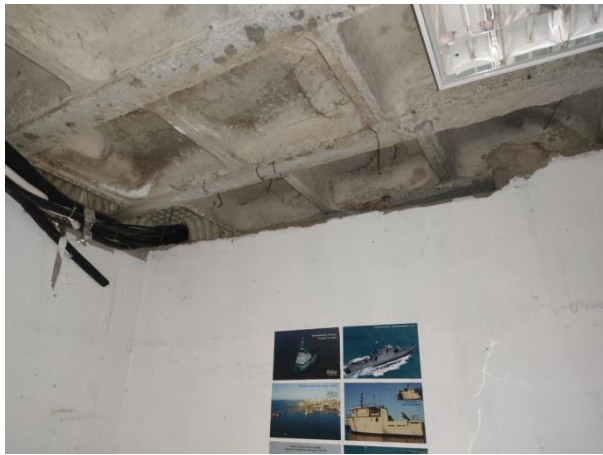
ORIGEM:				FOTO:			
Endógeno				Figura 22 - Laje aparente e tubulações a amostra			
G	U	T	PONTOS

3	3	2	18				
RISCO:							
Médio							
CAUSA:							
Ausência de colocação de forro.				<p>Fonte: Autor (2022).</p>			
ANOMALIA:				LOCAL:			
Laje aparente e tubulações a amostra.				Depósito.			
MEDIDA SANEADORA:							
Colocação de canaletas para agrupar as tubulações e colocação do forro para não deixar a laje aparente.							
Prazo para solução:60 dias

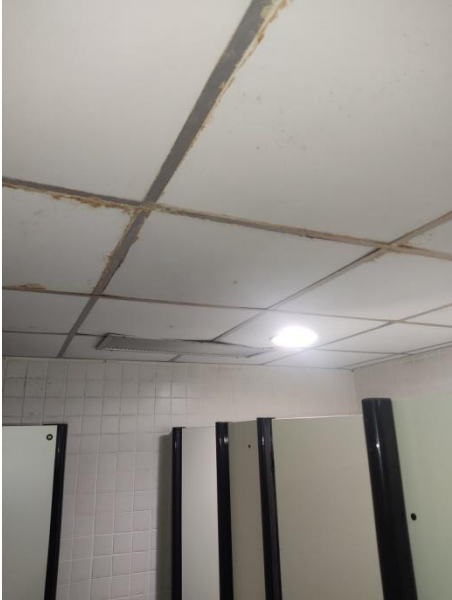
ORIGEM:				FOTO:
Endógeno				Figura 23 - Infiltração no forro dos banheiros

G	U	T	PONTOS	
2	3	3	18	
RISCO:				
Médio				
CAUSA:				
Ausência de impermeabilização adequada na laje.				
ANOMALIA:				LOCAL:
Infiltração no forro dos banheiros.				Banheiros.
MEDIDA SANEADORA:				
Remover o forro e o revestimento danificado pela infiltração, impermeabilizar o local e recolocar um novo revestimento.				
Prazo para solução:60 dias

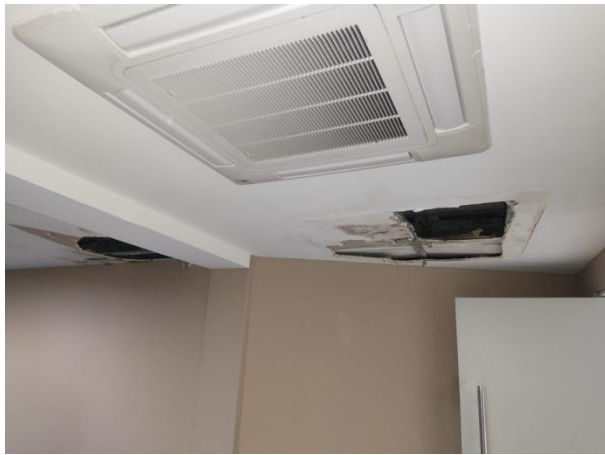
ORIGEM:				FOTO:	
Endógeno				<p>Figura 24 - Buracos no forro</p>

G	U	T	PONTOS		
3	3	3	27		
RISCO:					
Médio					
CAUSA:					
Desgaste do forro devido à infiltrações					
ANOMALIA:				LOCAL:	
Buracos no forro.				Circulação banheiros.	
MEDIDA SANEADORA:					
Remoção do forro degradado, limpeza e impermeabilização da laje infiltrada, colocação de um novo forro no local.					
Prazo para solução:60 dias

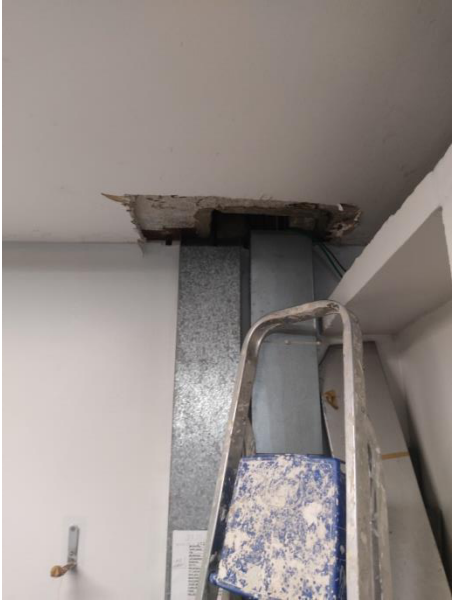
ORIGEM:				FOTO:
Exógeno				<p>Figura 25 - Buraco no forro e fios soltos</p>

<p>Fonte: Autor (2022).</p>
G	U	T	PONTOS	
3	3	2	8	
RISCO:				
Médio				
CAUSA:				
Degradação do forro para passagem de fios.				
ANOMALIA:				LOCAL:
Buraco no forro e fios soltos.				Master TV Plenário.
MEDIDA SANEADORA:				
Passar a fiação com auxílio de canaletas ou tubulação adequada, substituir a parte degradada do forro.				
Prazo para solução:90 dias.

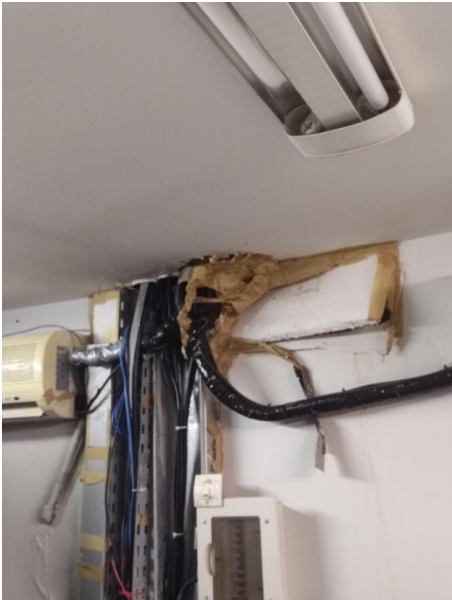
ORIGEM:				FOTO:	
Exógeno				<p>Figura 26 - Fiação improvisada com riscos de incêndios e curtos</p>

G	U	T	PONTOS		
4	4	3	48		
RISCO:					
Alto					
CAUSA:					
Fiação improvisada.					
ANOMALIA:				LOCAL:	
Fiação improvisada com riscos de incêndios e curtos.				Mastar TV Plenário.	
MEDIDA SANEADORA:					
Desligar o registro de energia, remover a viação, utilizar canaletas ou eletrodutos e reorganizar os circuitos com um quadro de energia.					
Prazo para solução:30 dias.

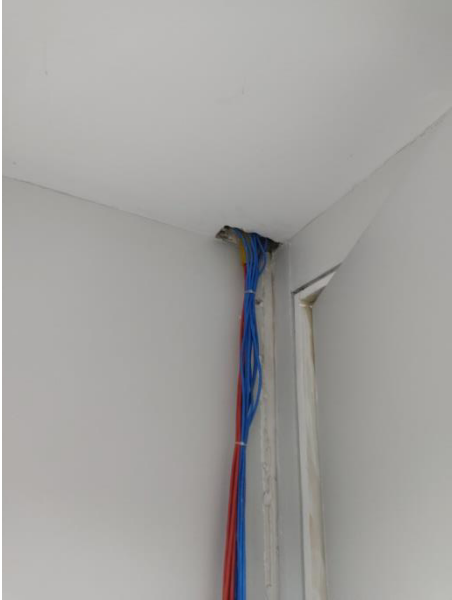
ORIGEM:				FOTO:
Exógeno				Figura 28 - Forro degradado e fiação aparente

G	U	T	PONTOS	
2	2	2	8	
RISCO:				
Mínimo				
CAUSA:				
Degradação do forro para passagem de fiação.				Fonte: Autor (2022).
ANOMALIA:				LOCAL:
Forro degradado e fiação aparente.				Mini-Sala
MEDIDA SANEADORA:				
Vedação do buraco aparente que ficou no forro, utilização de canaletas ou eletrodutos para passagem da fiação de forma segura.				
Prazo para solução:90 dias.

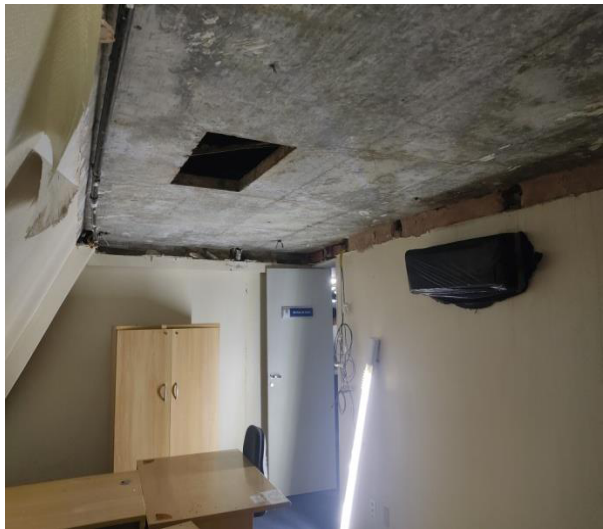
ORIGEM:				FOTO:	
Endógena				<p>Figura 29 - Buraco realizado em laje I</p>

G	U	T	PONTOS		
4	4	4	64		
RISCO:					
Alto					
CAUSA:					
Degradação generalizada.					
ANOMALIA:				LOCAL:	
Buraco realizado em laje para colocação de ar-condicionado K7, ausência de forro e vedações improvisadas com tijolos.				Revisão de Anais.	
MEDIDA SANEADORA:					
Remover as vedações improvisadas e renová-las, colocação do ar-condicionado, ou realizar o escoramento e vedação da abertura, em caso de reprovação.					
Prazo para solução:30 dias.

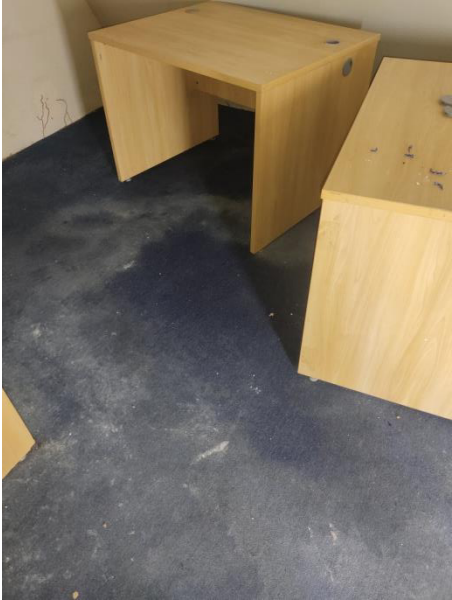
ORIGEM:				FOTO:
Exógeno				Figura 30 - Carpete degradado e com fungos

G	U	T	PONTOS	
1	2	2	4	
RISCO:				Fonte: Autor (2022).
Mínimo				
CAUSA:				
Goteira na laje devido à abertura do K7.				
ANOMALIA:				LOCAL:
Carpete degradado e com fungos.				Revisão de Anais
MEDIDA SANEADORA:				
Realizar a vedação do buraco feito na laje, substituição do carpete degradado por um novo.				
Prazo para solução:90 dias

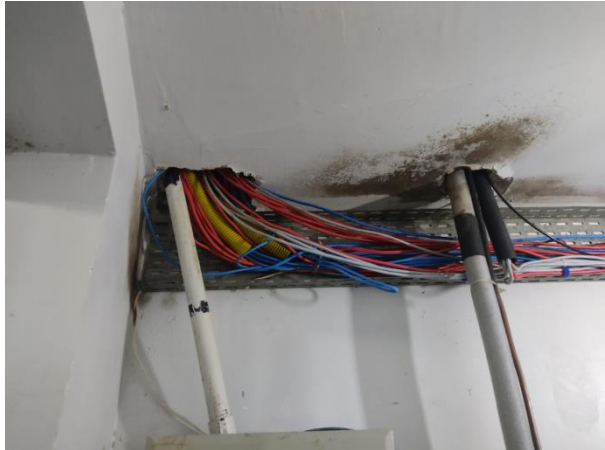
ORIGEM:				FOTO:	
Exógeno				<p>Figura 31- Fiação improvisada com riscos de incêndios e curtos</p>

G	U	T	PONTOS		
4	4	3	48		
RISCO:					
Alto					
CAUSA:					
Degradação do forro e colocação de fiação improvisada.					
ANOMALIA:				LOCAL:	
Fiação improvisada com riscos de incêndios e curtos.				Sala do Servidor	
MEDIDA SANEADORA:					
Desligar o registro de energia, remover a fiação, utilizar canaletas ou eletrodutos e reorganizar os circuitos com um quadro de energia etiquetado.					
Prazo para solução:30 dias

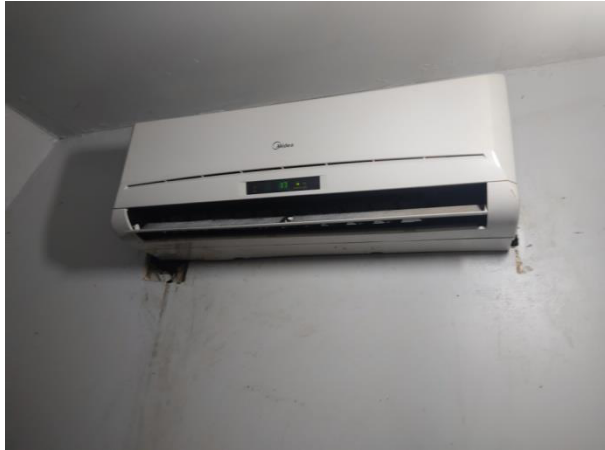
ORIGEM:				FOTO:	
Exógeno				Figura 32 - Buraco e infiltração na parede do ar-condicionado

G	U	T	PONTOS		
2	2	1	4		
RISCO:					
Mínimo					
CAUSA:					
Degradação da parede do ar-condicionado					
ANOMALIA:				LOCAL:	
Buraco e infiltração na parede do ar-condicionado.				Sala do Servidor	
MEDIDA SANEADORA:					
Remover o ar-condicionado, impermeabilizar o local de infiltração, refazer o revestimento da parede.					
Prazo para solução: 90 dias.

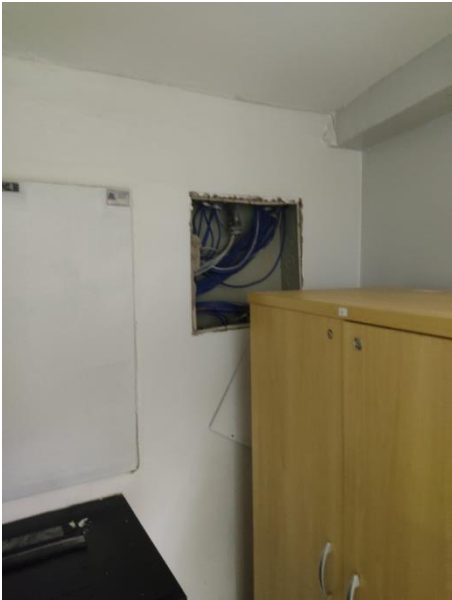
ORIGEM:				FOTO:
Exógeno.				Figura 33 - Quadro aberto, sem identificação e fiação exposta

G	U	T	PONTOS	
4	3	3	36	
RISCO:				
Alto.				
CAUSA:				
Quadro de energia improvisado.				
ANOMALIA:				LOCAL:
Quadro aberto, sem identificação e fiação exposta.				Taquigrafia.
MEDIDA SANEADORA:				
Desligar o registro de energia, remover a fiação e reorganizar os circuitos com um quadro de energia etiquetado.				
Prazo para solução:30 dias.

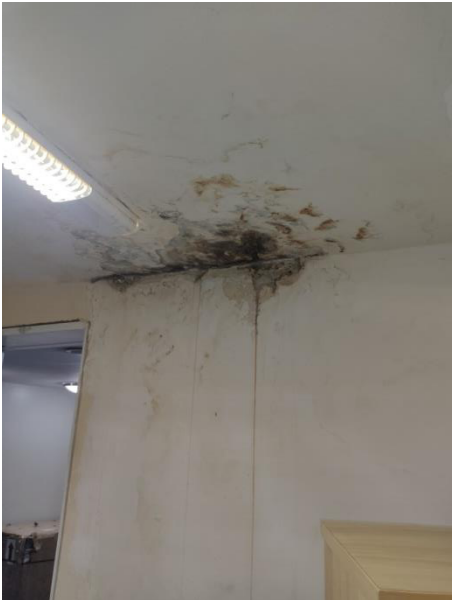
ORIGEM:				FOTO:
Endógeno.				Figura 34 - Infiltração e fungos no revestimento do teto

G	U	T	PONTOS	
3	3	3	27	
RISCO:				
Médio.				
CAUSA:				
Ausência de impermeabilização adequada na laje.				
ANOMALIA:				LOCAL:
Infiltração e fungos no revestimento do teto.				Taquigrafia.
MEDIDA SANEADORA:				
Remover o revestimento do teto, impermeabilizar a região que está sofrendo com infiltrações, colocar um novo revestimento, após a adequada limpeza da região.				
Prazo para solução:60 dias.

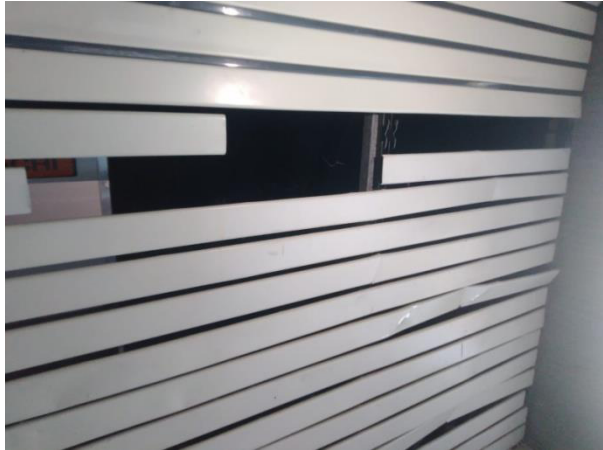
ORIGEM:				FOTO:	
Exógeno.				Figura 35- Revestimento quebrado e degradado das paredes da galeria

G	U	T	PONTOS		
2	2	2	8		
RISCO:					
Mínimo.					
CAUSA:					
Desgaste e manuseio incorreto do revestimento das paredes da galeria.					
ANOMALIA:				LOCAL:	
Revestimento quebrado e degradado das paredes da galeria.				Galeria	
MEDIDA SANEADORA:					
Remover o revestimento atual, mantendo os que ainda estão bons. Colocar um novo revestimento com as mesmas características do atual.					
Prazo para solução:90 dias.

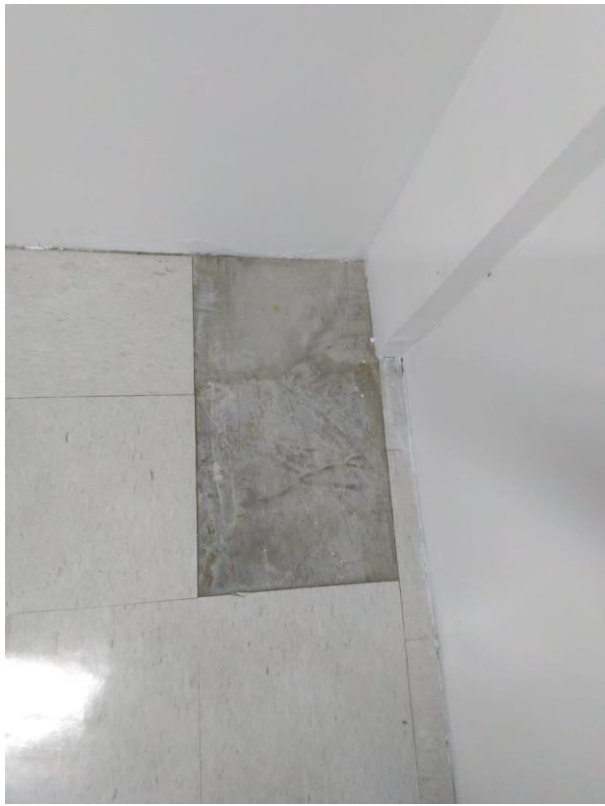
ORIGEM:				FOTO:
Exógeno				Figura 39 - Piso com revestimento soltando

G	U	T	PONTOS	
1	1	2	2	
RISCO:				Fonte: Autor (2022).
Mínimo				
CAUSA:				
Desplacamento do revestimento do piso.				
ANOMALIA:				LOCAL:
Piso com revestimento soltando.				Chefia 2
MEDIDA SANEADORA:				
Apiloamento e colocação adequada de um novo piso.				
Prazo para solução:120 dias

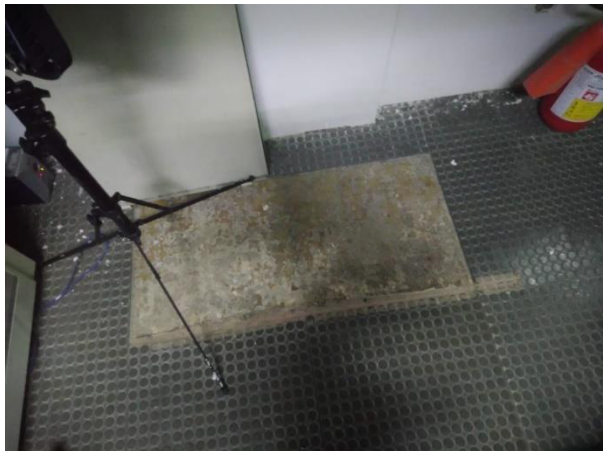
ORIGEM:				FOTO:
Exógeno				Figura 40- Piso com revestimento soltando

G	U	T	PONTOS	
1	2	2	4	
RISCO:				Fonte: Autor (2022).
Mínimo				
CAUSA:				Fonte: Autor (2023).
Desplacamento do revestimento antiaderente do piso.				
ANOMALIA:				LOCAL:
Piso com revestimento soltando.				Rádio
MEDIDA SANEADORA:				
Colocação adequada de um novo revestimento antiaderente.				
Prazo para solução: 90 dias
