**INSPEÇÃO PREDIAL: ESTUDO DE CASO DO BLOCO DE CIÊNCIAS SOCIAIS DA
UNIVERSIDADE FEDERAL DO CEARÁ**

Trabalho de Conclusão de Curso apresentado
ao Curso de Graduação em Engenharia Civil
do Centro de Tecnologia da Universidade
Federal do Ceará, como requisito parcial à
obtenção do grau de bacharel em Engenharia
Civil.

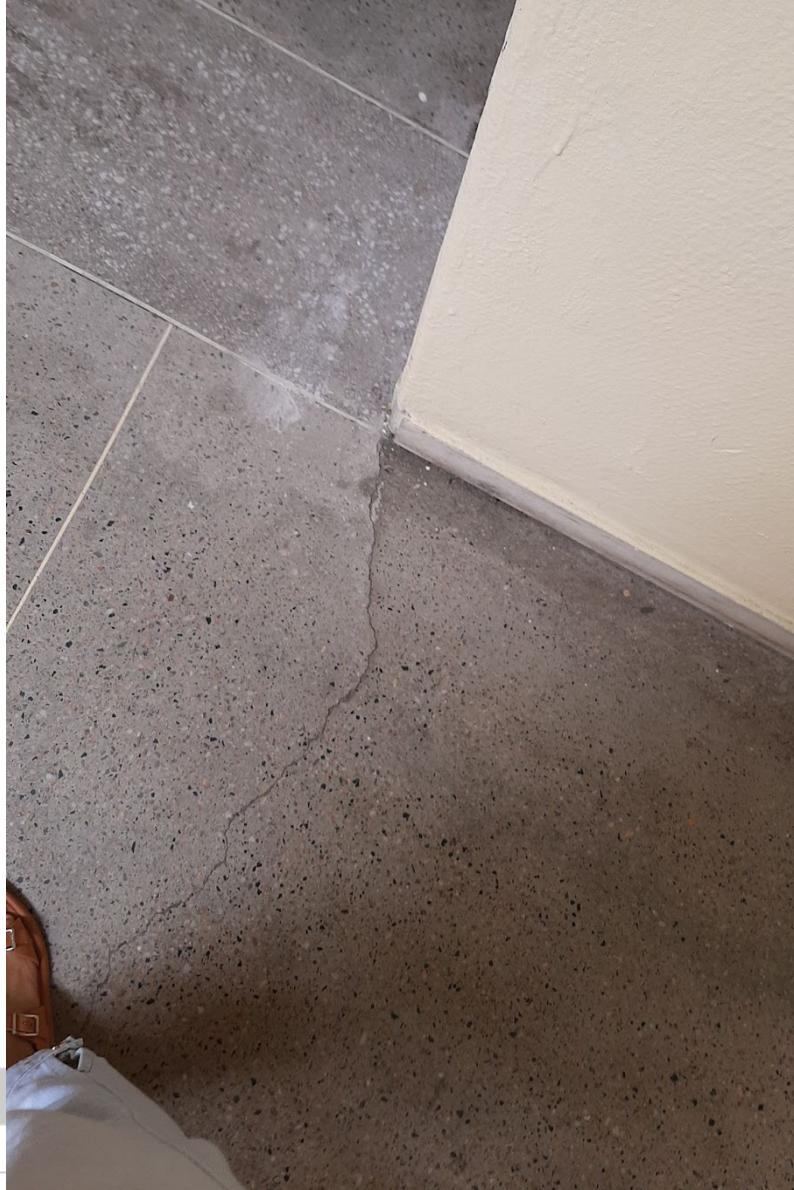
Local			
Irregularidade	Anormalia		
Origem	Endógena		
Descrição	Piso com fissura		
Risco	Mínimo		
Orientações técnicas	Aplicar graute para o fechamento da fissura		
Pontuação			
G	U	T	Total
3	3	3	27

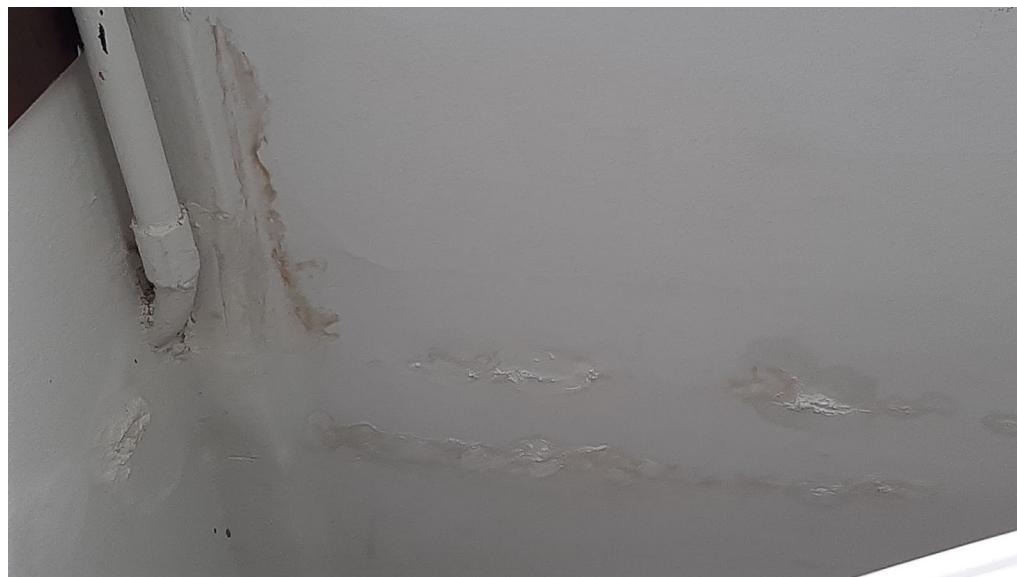
Figura 14 - Eflorescência

Informações Gerais			
Local	Sala 3 - 2º andar		
Irregularidade	Anomalia		
Origem	Endógena		
Descrição	Manchas na parede causadas por infiltração		
Risco	Médio		
Orientações técnicas	Verificar se há vazamentos na tubulação existente próxima a essa parede, remover a pintura existente e o reboco, e refazer se necessário, aplicar um selador com impermeabilizante no local e aplicar a tinta novamente.		
Pontuação			
G	U	T	Total
4	4	3	60

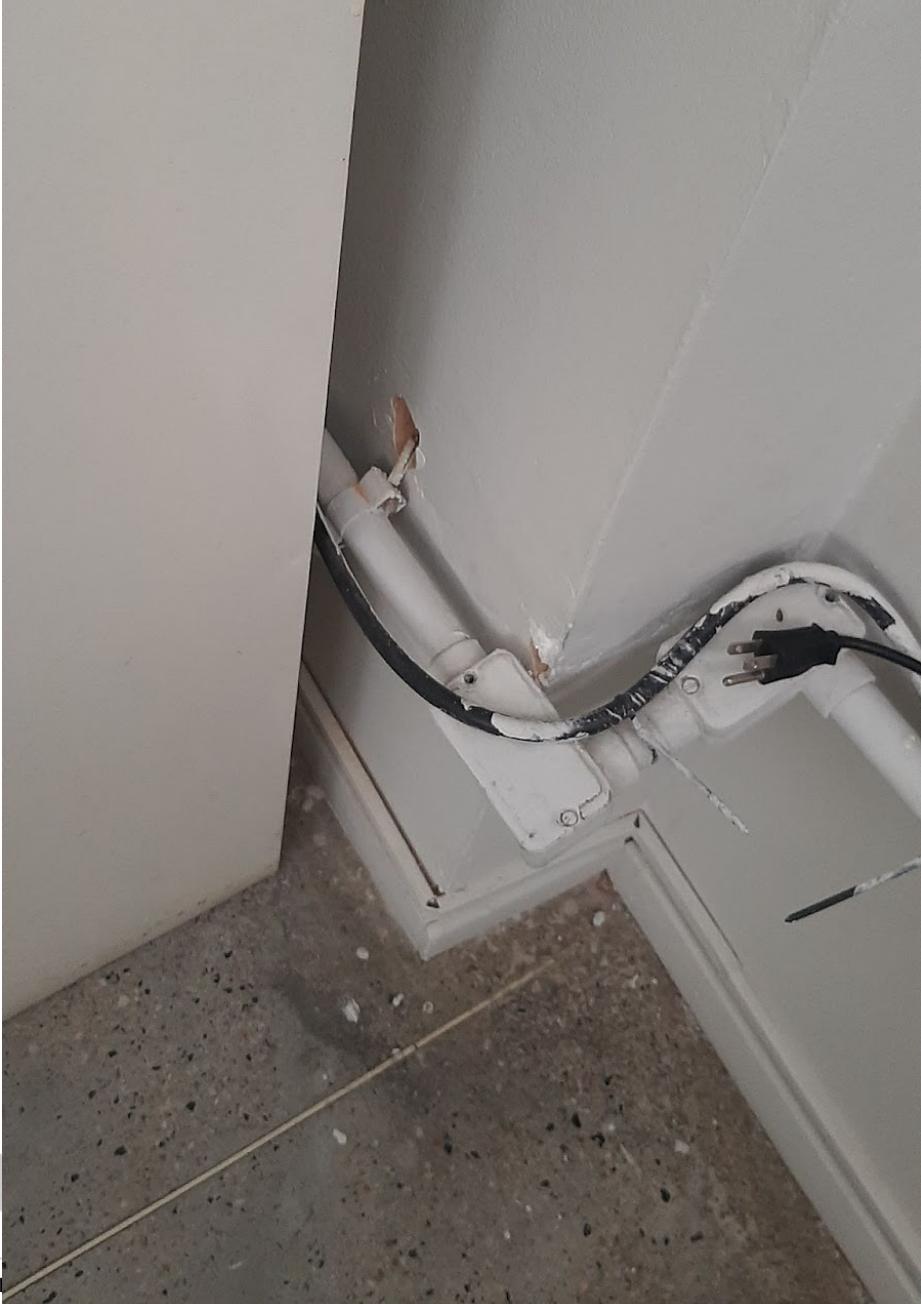
Local	Irregular		
Origem	De execução		
Descrição	Instalações soltas		
Risco	Mínimo		
Orientações técnicas	Realizar manutenção e fixar novamente as instalações elétricas		
Pontuação			
G	U	T	Total
3	3	2	18

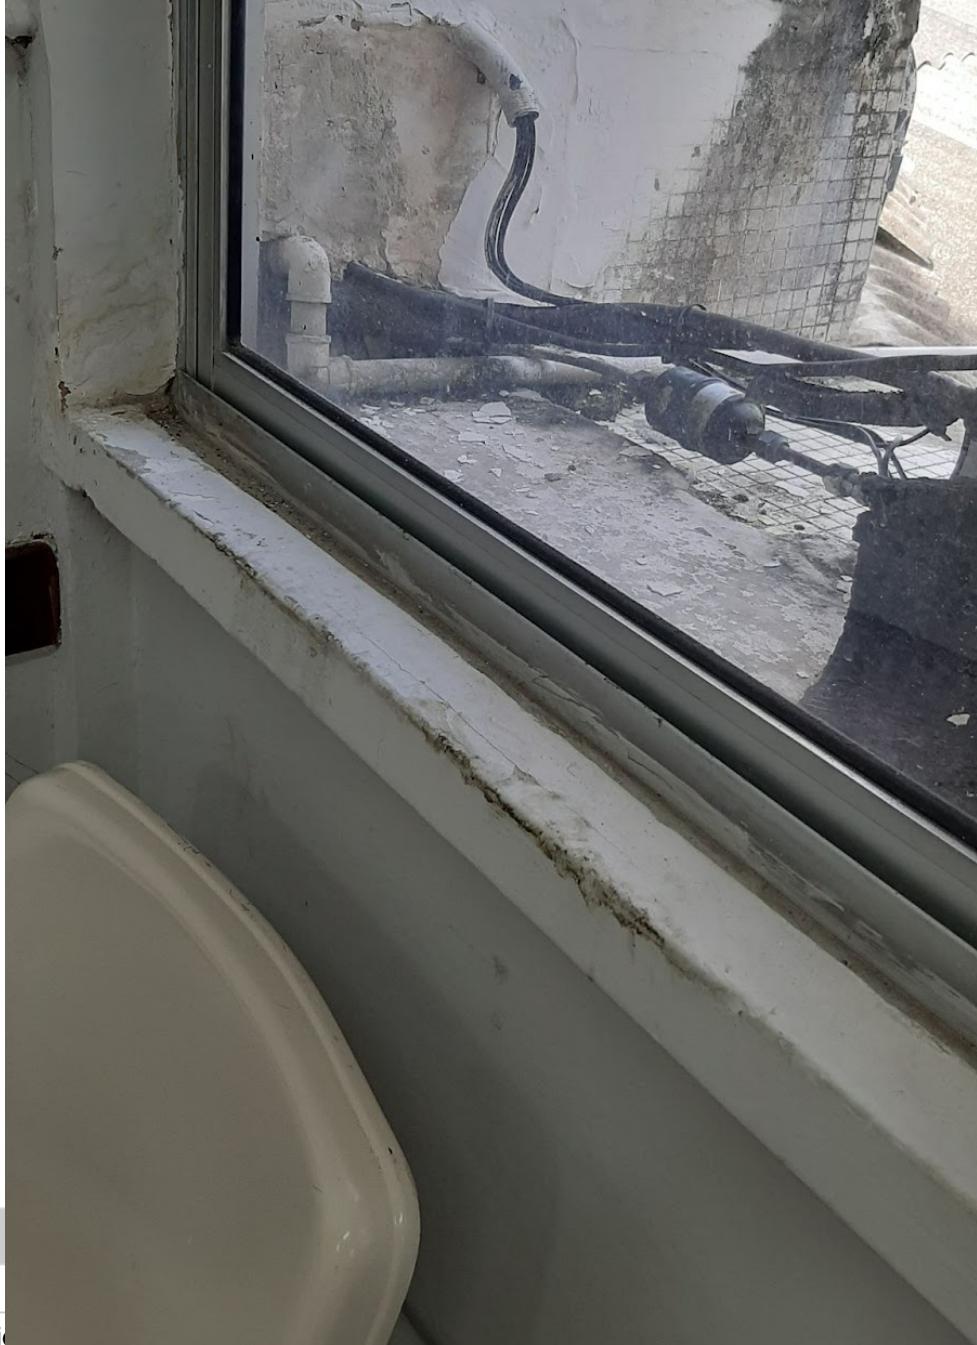
Local	Irregularidades		
Origem	Endógena		
Descrição	Peitoril com manchas de sujeira e sinais de degradação e destaqueamento de tinta em alguns pontos		
Risco	Mínimo		
Orientações técnicas	Realizar a limpeza e restauração da superfície e aplicar nova camada de selador e de tinta.		
Pontuação			
G	U	T	Total
4	3	3	36

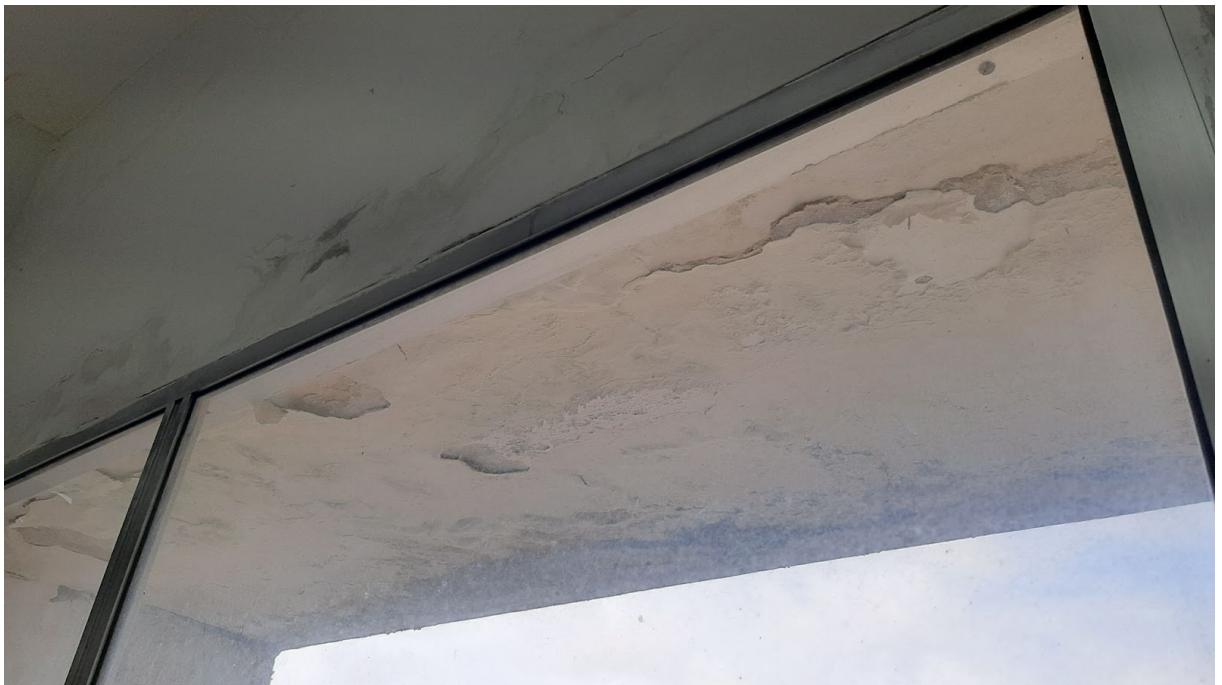
Figura 18 - Infiltrações próximas às janelas

Informações Gerais			
Local	Sala 4 - 2º andar		
Irregularidade	Anomalia		
Origem	Endógena		
Descrição	Parte superior de esquadrias com manchas e destacamento de tinta causados por infiltração		
Risco	Crítico		
Orientações técnicas	Impermeabilizar a laje, remover a pintura atual, preparar a superfície para receber uma nova tinta.		
Pontuação			
G	U	T	Total
5	5	4	100

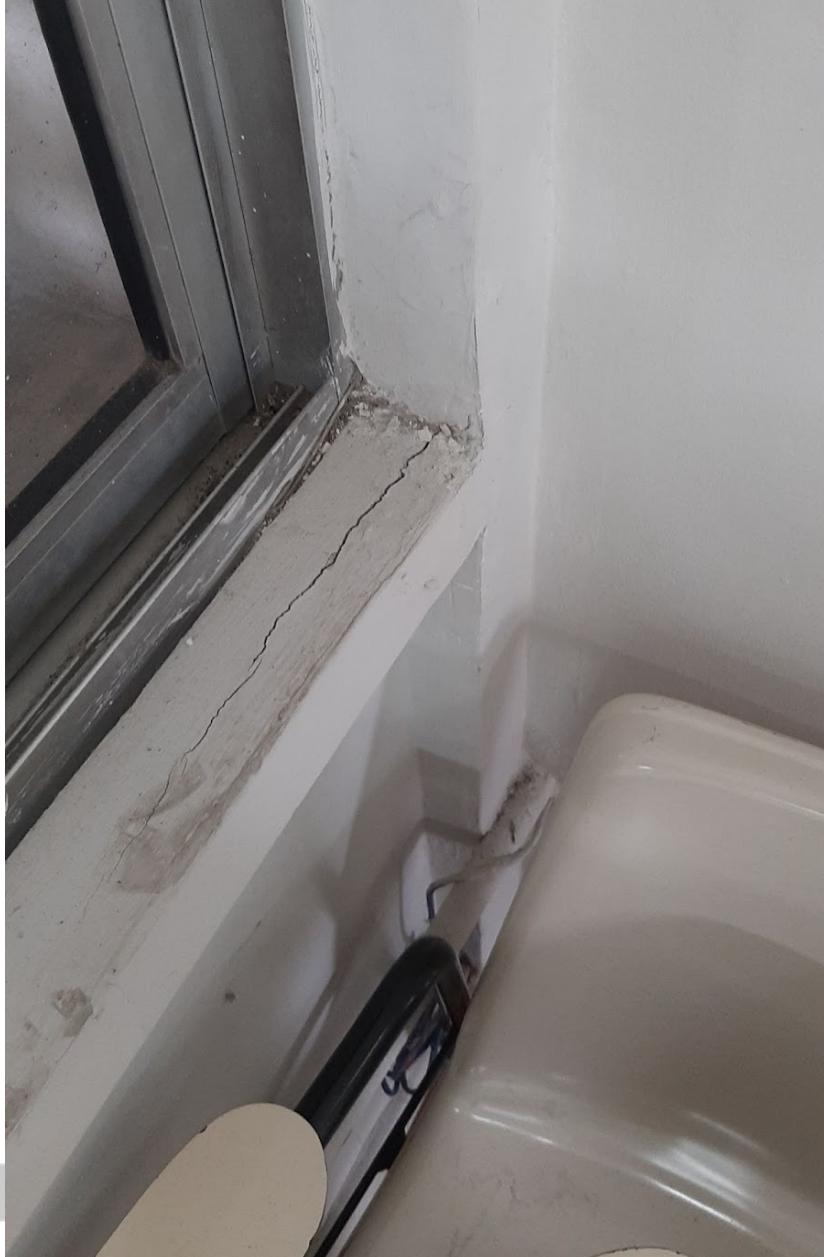
Local			
Irregularidade	Anomalia		
Origem	Endógeno		
Descrição	Trinca no peitoril		
Risco	Mínimo		
Orientações técnicas	Preencher a trinca com graute		
Pontuação			
G	U	T	Total
3	3	3	27

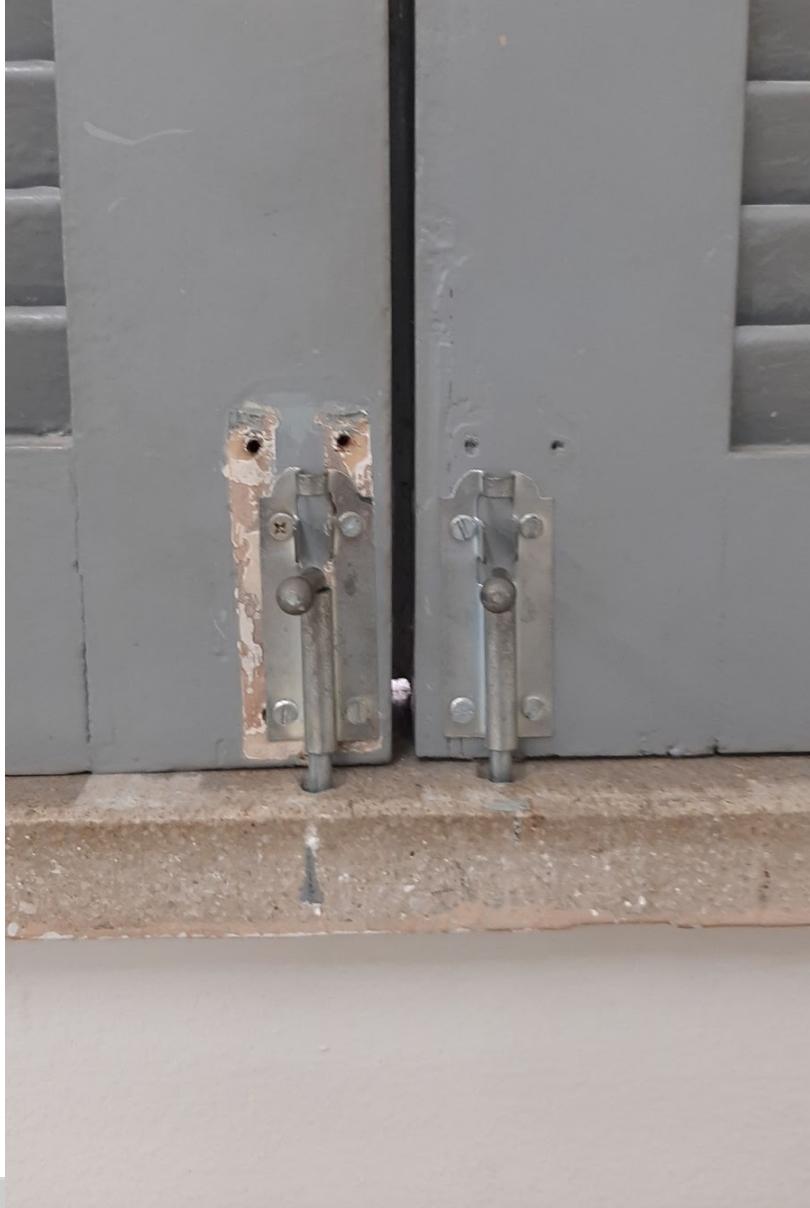
INFORMAÇÕES GERAIS			
Local		Sala 5 - 1º andar	
Irregularidade		Falha	
Origem		De execução	
Descrição		Parte da janela danificada após troca de ferrolho	
Risco		Mínimo	
Orientações técnicas		Fazer a restauração do local com o lixamento e aplicação de tinta.	
Pontuação			
G	U	T	Total
2	2	1	4

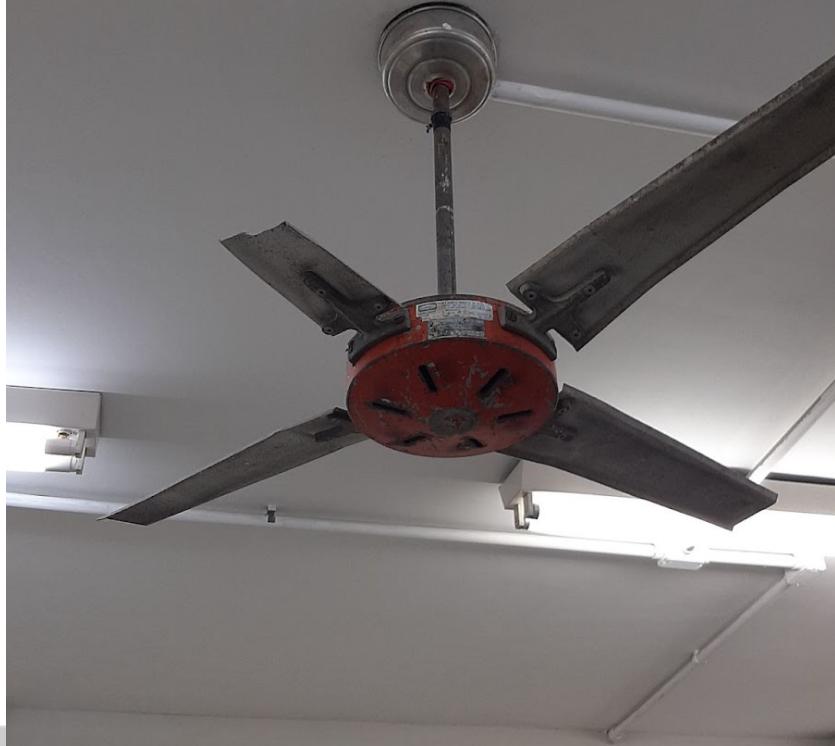
Local			
Irregularidade			
Origem			
Descrição	oxidadas e com uma das helices quebradas		
Risco	Crítico		
Orientações técnicas	Substituir os ventiladores por novos modelos		
Pontuação			
G	U	T	Total
5	5	2	50

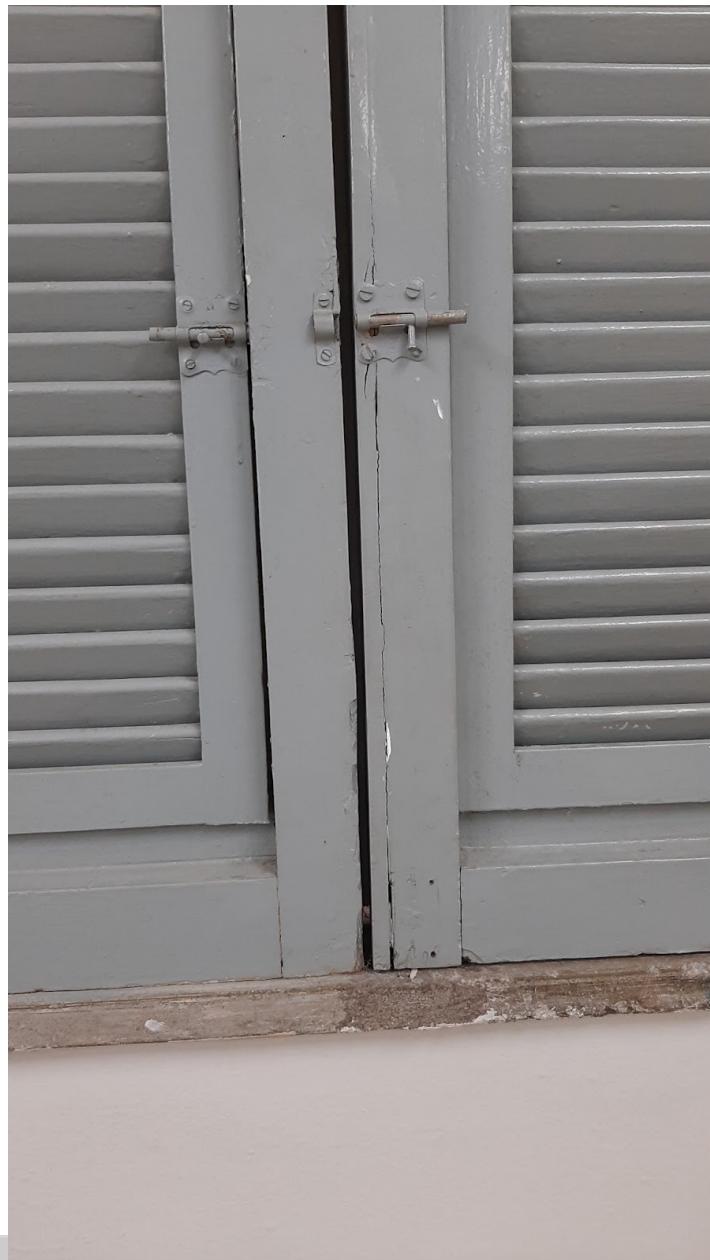
Local	Sala 7 - 1º andar
Irregularidade	Anomalia
Origem	Funcional
Descrição	Janela apresenta uma trinca vertical no lado interno
Risco	Mínimo
Orientações técnicas	Fazer a restauração ou a substituição da peça fissurada

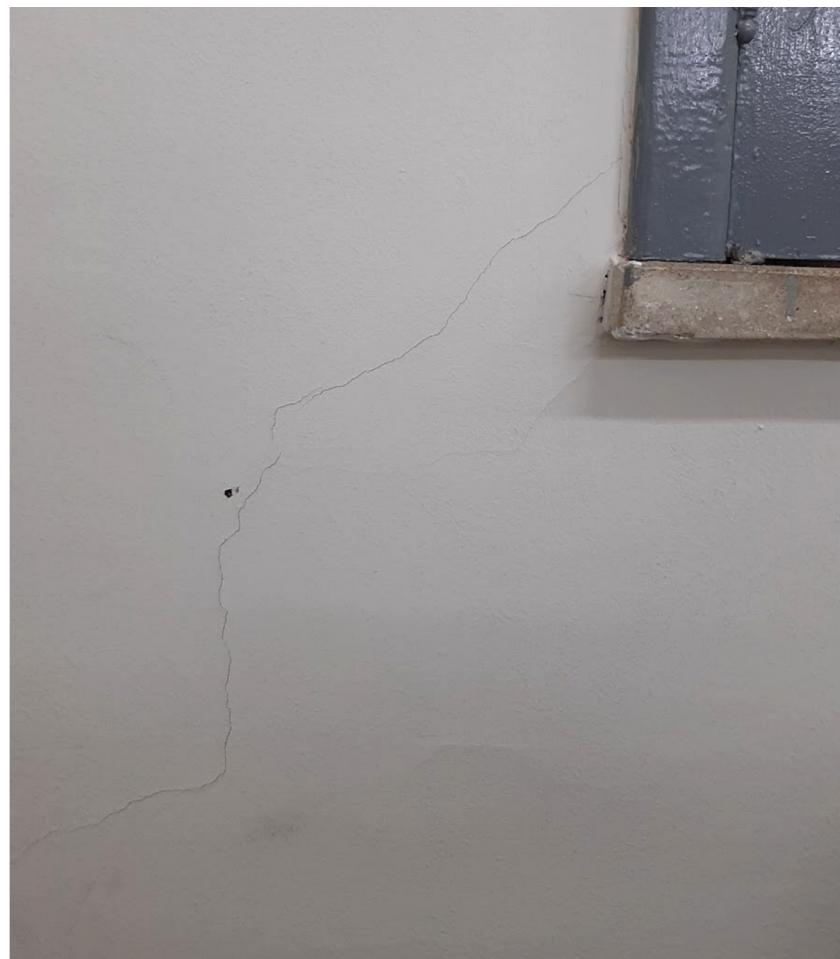
Figura 26 - Fissura na extremidade da janela

Informações Gerais			
Local		Sala 8 - 1º andar	
Irregularidade		Anomalia	
Origem		Endógena	
Descrição		Fissura nas extremidades de esquadria, pode indicar a falta de contraverga ou mal dimensionamento	
Risco		Mínimo	
Orientações técnicas		Tratar a fissura com reforço de graute ou telas ou, no caso de contravergas insuficientes, retirar caixilhos, refazer contraverga e recolocar caixilhos.	
Pontuação			
G	U	T	Total
4	4	3	48

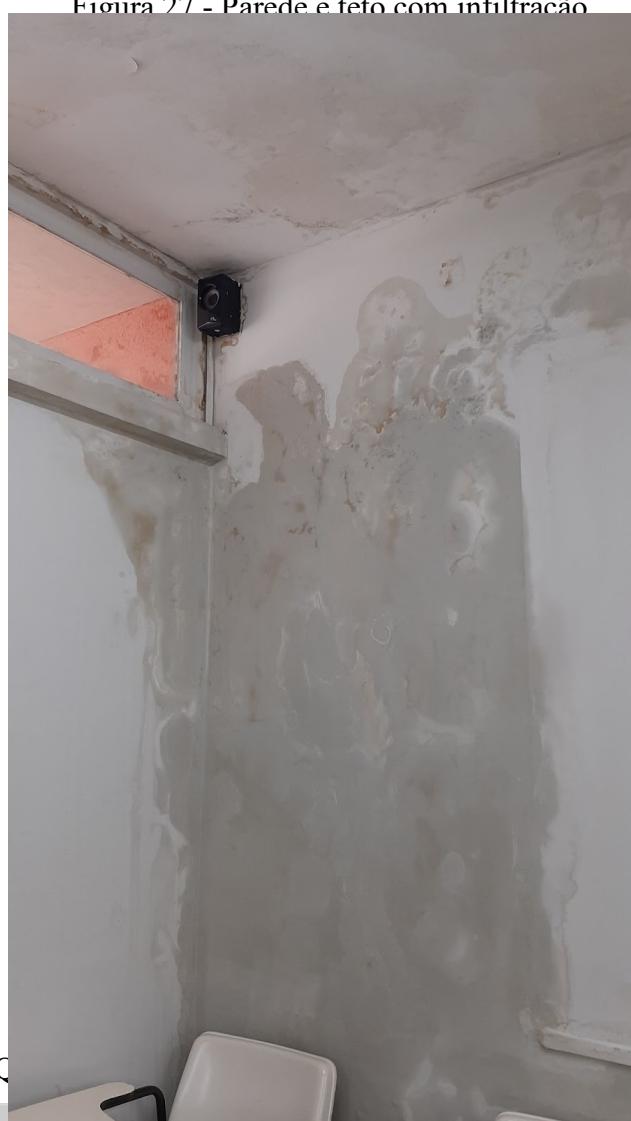
Figura 27 - Parede e teto com infiltração

Local	Sala 8 - 1º andar
Irregularidade	Anomalia
Origem	Endógena
Descrição	Parede e teto infiltrados, úmido, com muitas manchas e tinta destacando e, em alguns pontos, percebe-se o reboco fragilizado.
Risco	Crítico
Orientações técnicas	Recomenda-se averiguar junto a um engenheiro a causa da infiltração e solucionar. Solucionado o primeiro problema, deve-se impermeabilizar a laje e a parede, para isso deve ser feita a preparação da superfície do teto e da parede para receber o selador impermeabilizante e a nova pintura.

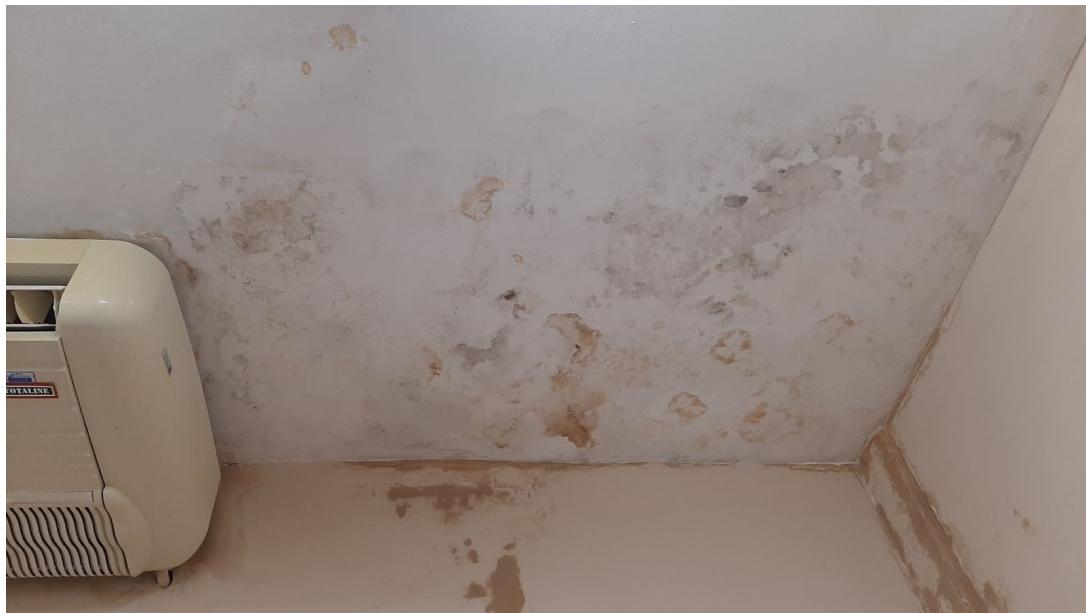
Figura 28 - Teto com infiltração

Informações Gerais			
Local	Sala de reunião		
Irregularidade	Anomalia		
Origem	Endógena		
Descrição	Teto infiltrado com muitas manchas e tinta destacando		
Risco	Crítico		
Orientações técnicas	Recomenda-se averiguar junto a um engenheiro a causa da infiltração e solucionar. Solucionado o primeiro problema, deve-se impermeabilizar a laje e a parede, para isso deve ser feita a preparação da superfície do teto e da parede para receber o selador impermeabilizante e a nova pintura.		
Pontuação			
G	U	T	Total
5	5	4	100

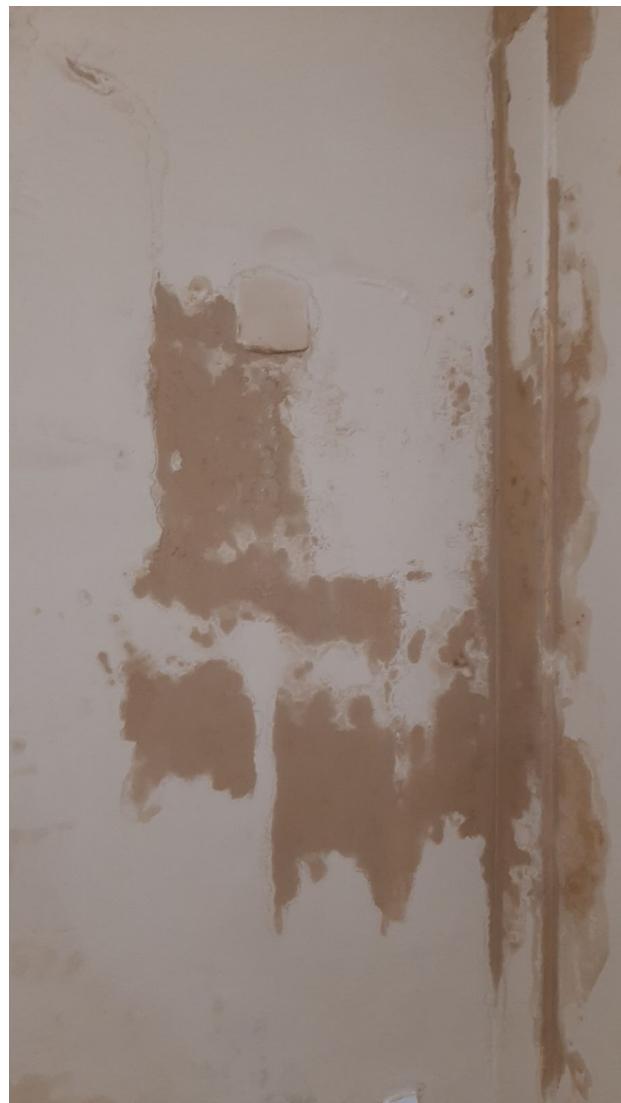
Informações Gerais			
Local	Sala de reunião		
Irregularidade	Anomalia		
Origem	Endógena		
Descrição	Parede úmida e com manchadas devido à infiltração		
Risco	Crítico		
Orientações técnicas	Recomenda-se averiguar junto a um engenheiro a causa da infiltração e solucionar. Solucionado o primeiro problema, deve ser feita a preparação da superfície da parede para receber o selador impermeabilizante e a nova pintura.		
Pontuação			
G	U	T	Total
5	5	4	100

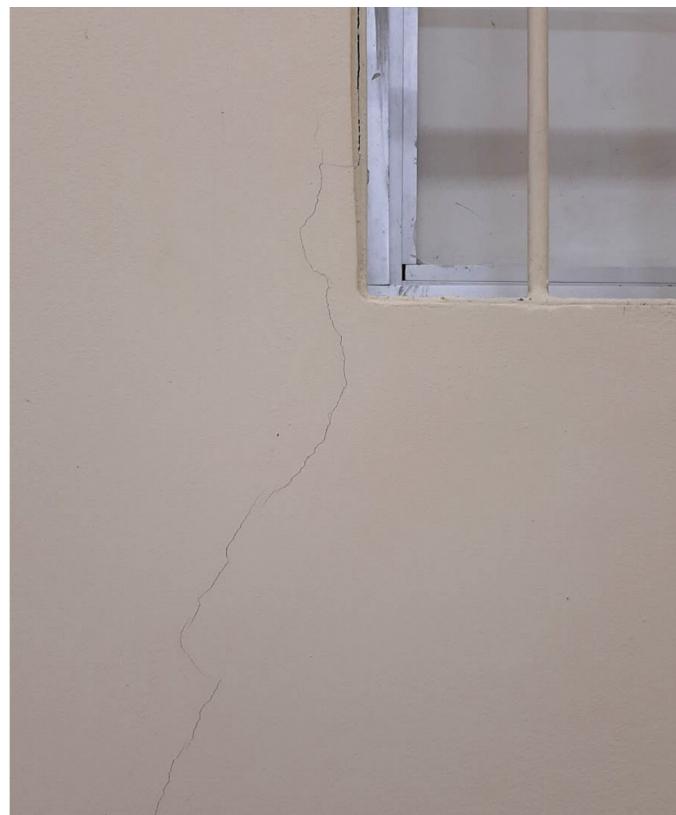
Figura 30 - Parede com fissuras

Informações Gerais			
Local	Sala de reunião		
Irregularidade	Anomalia		
Origem	Endógena		
Descrição	Fissura nas extremidades de esquadria, pode indicar a falta de contraverga ou mal dimensionamento		
Risco	Mínimo		
Orientações técnicas	Tratar a fissura com reforço de graute ou telas ou, no caso de contravergas insuficientes, retirar caixilhos, refazer contraverga e recolocar caixilhos.		
Pontuação			
G	U	T	Total
4	4	3	48

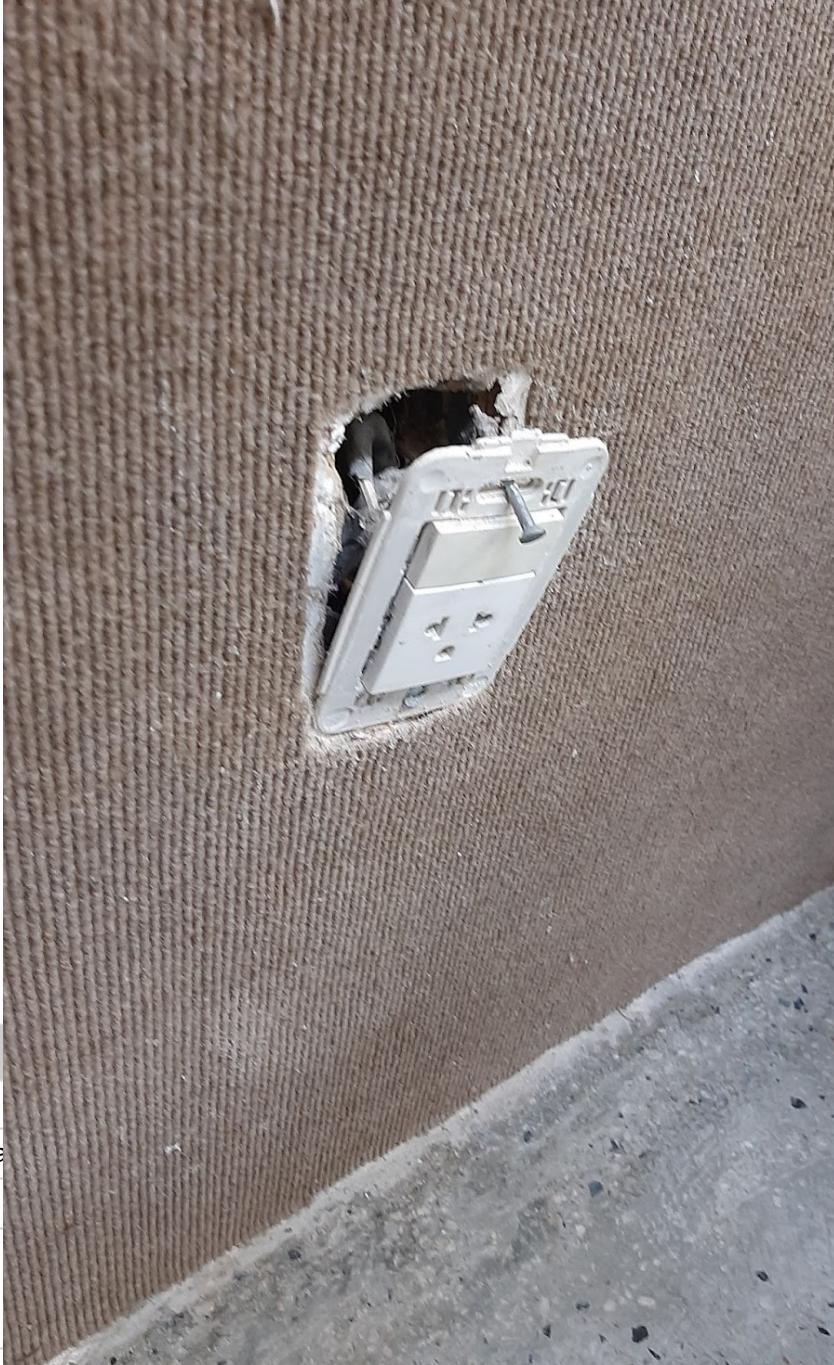
Local			
Irregularidade			
Origem			
Descrição	le cos aos		
Risco	Critico		
Orientações técnicas	Realizar a manutenção e instalação adequada do dispositivo		
Pontuação			
G	U	T	Total
5	5	5	125

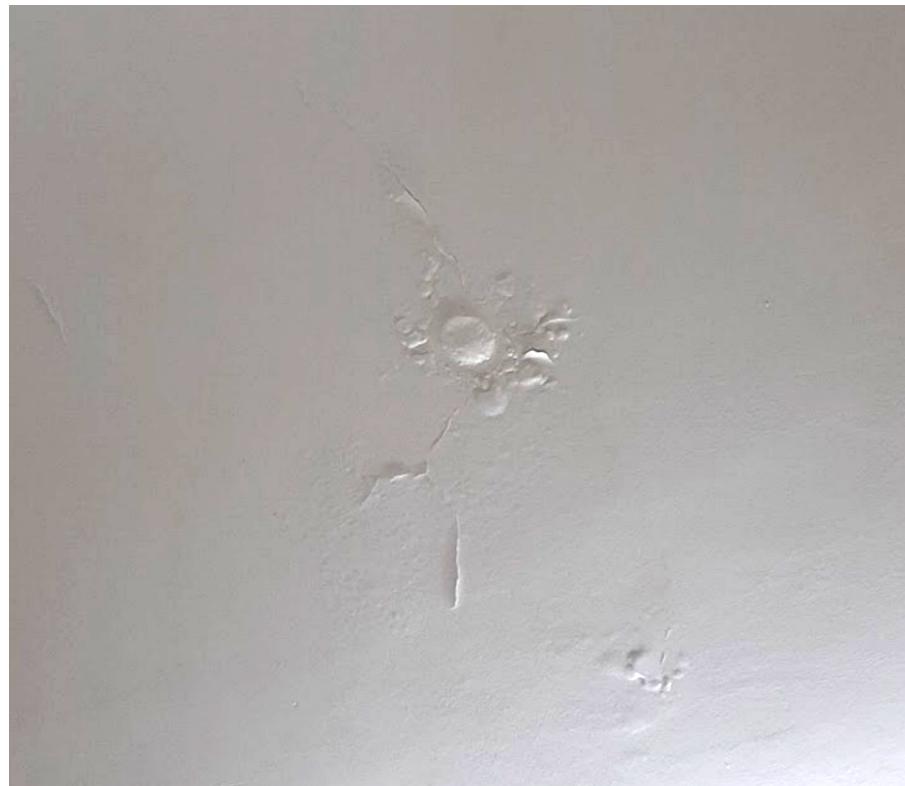
Figura 32 - Bolhas causadas por infiltração

Informações Gerais			
Local		Sala de Audiovisual	
Irregularidade		Anomalia	
Origem		Endógena	
Descrição		Bolhas no teto causadas por infiltração	
Risco		Mínimo	
Orientações técnicas		Impermeabilizar a laje e preparar a superfície para receber o selador e a nova pintura.	
Pontuação			
G	U	T	Total
4	4	3	48

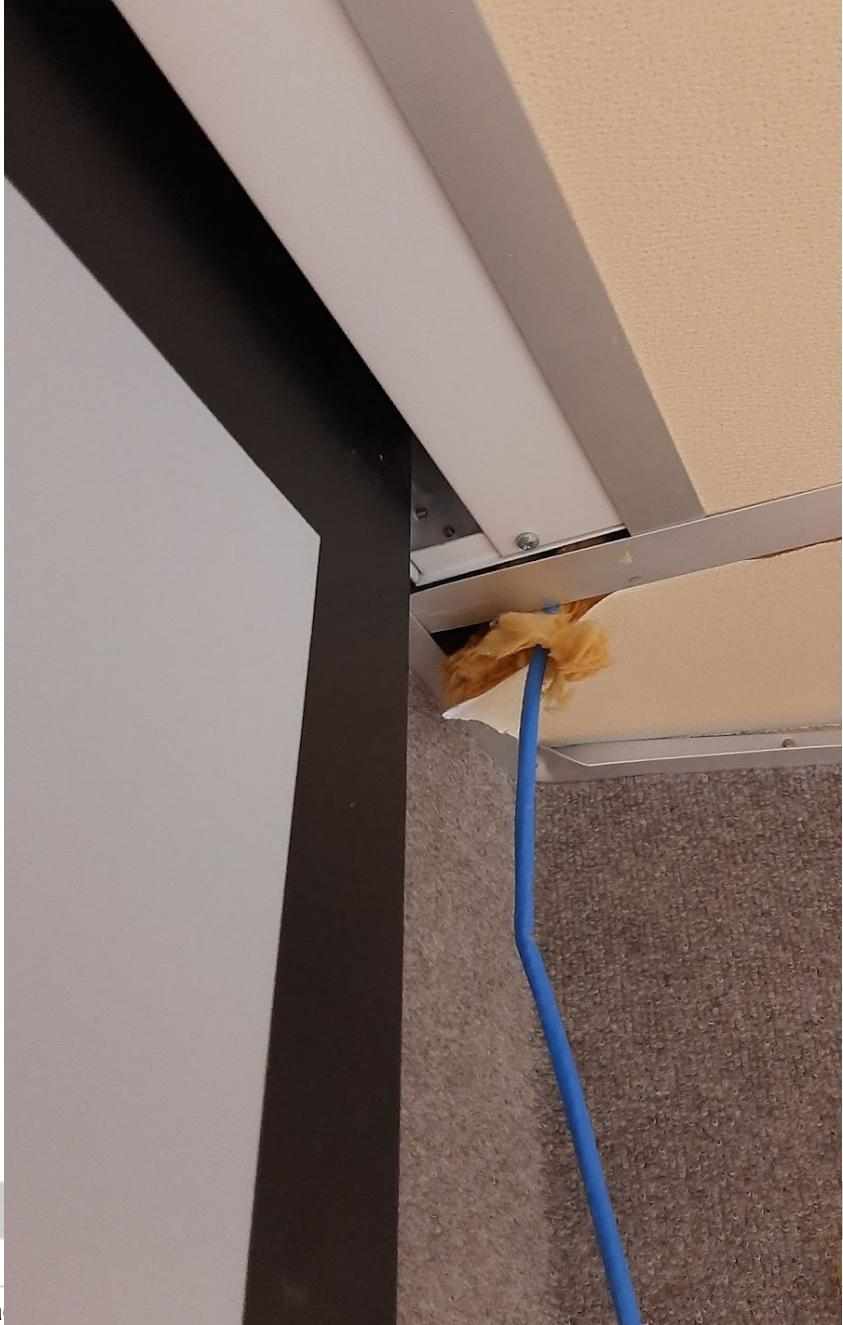
Local	Irregularidade		
Origem	Exógena		
Descrição	Forro danificado para passagem de cabo		
Risco	Mínimo		
Orientações técnicas	Substituir a peça danificada e colocar uma peça com a abertura adequada para a passagem de fios e cabos.		
Pontuação			
G	U	T	Total
2	2	1	4

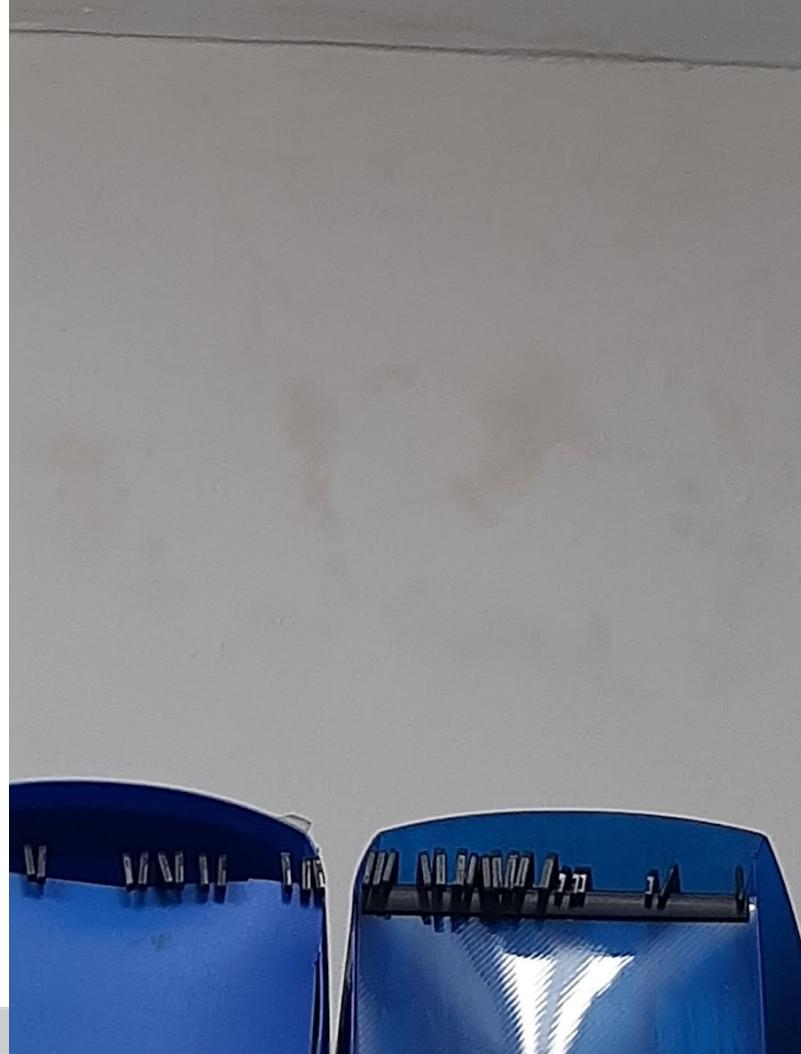
Local	Laboratório de Estudos da Cidade		
Irregularidade	Anomalia		
Origem	Endógena		
Descrição	Manchas na parede causadas por infiltração		
Risco	Mínimo		
Orientações técnicas	Impermeabilizar a parede e preparar a superfície para receber o selador e a nova pintura.		
Pontuação			
G	U	T	Total
4	4	3	48

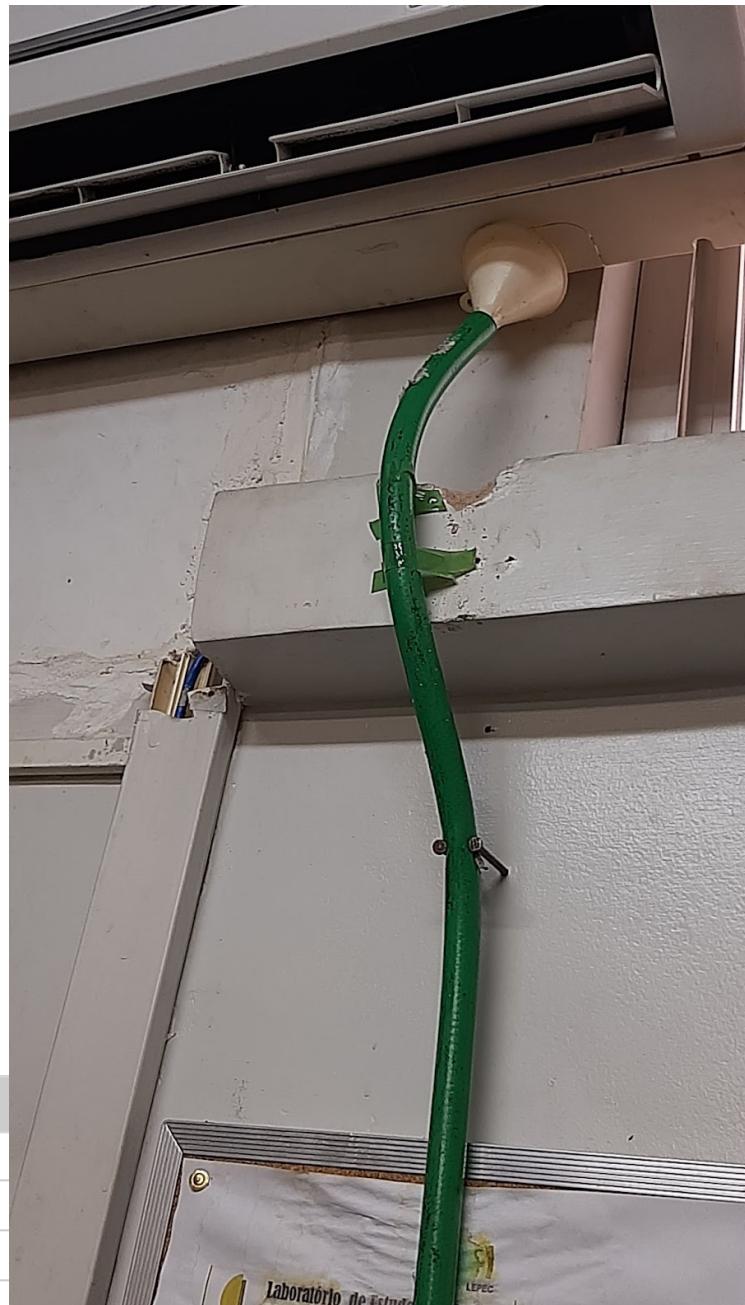
Figura 38 - Instalação inadequada para ar condicionado

Local			
Irregularidade			
Origem			
Descrição	ondicionado		
Risco	Crítico		
Orientações técnicas	Realizar manutenção na proteção dos fios, restaurar o elemento de concreto e adotar instalação adequada para o ar condicionado		
Pontuação			
G	U	T	Total
5	5	3	75

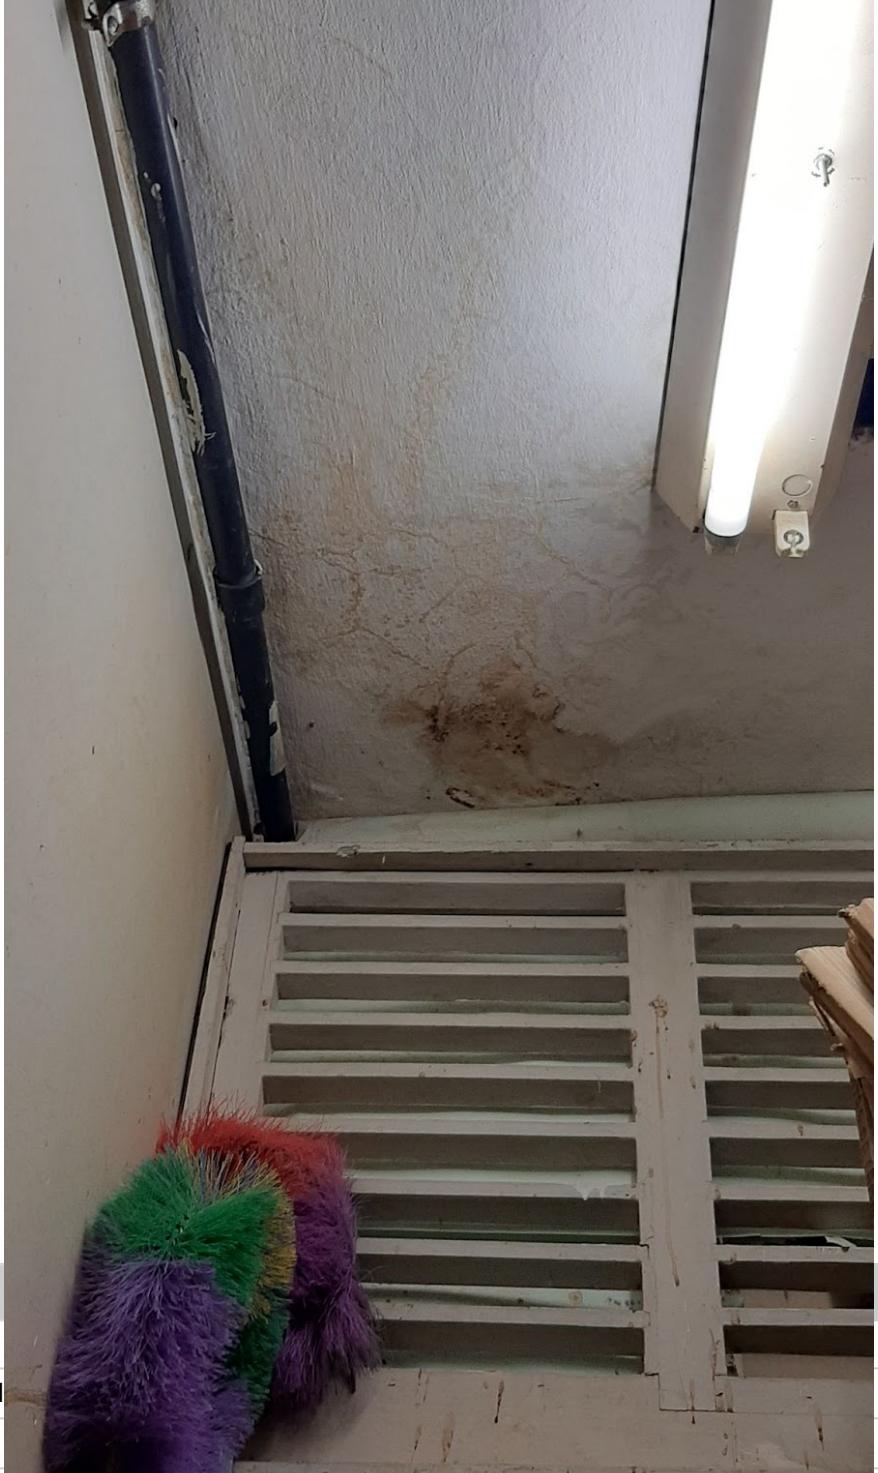
Local			
Irregularidade			
Origem			
Descrição	Teto infiltrado e com manchas		
Risco	Médio		
Orientações técnicas	Impermeabilizar a laje e preparar a superfície para receber o selador e a nova pintura.		
Pontuação			
G	U	T	Total
4	4	3	48

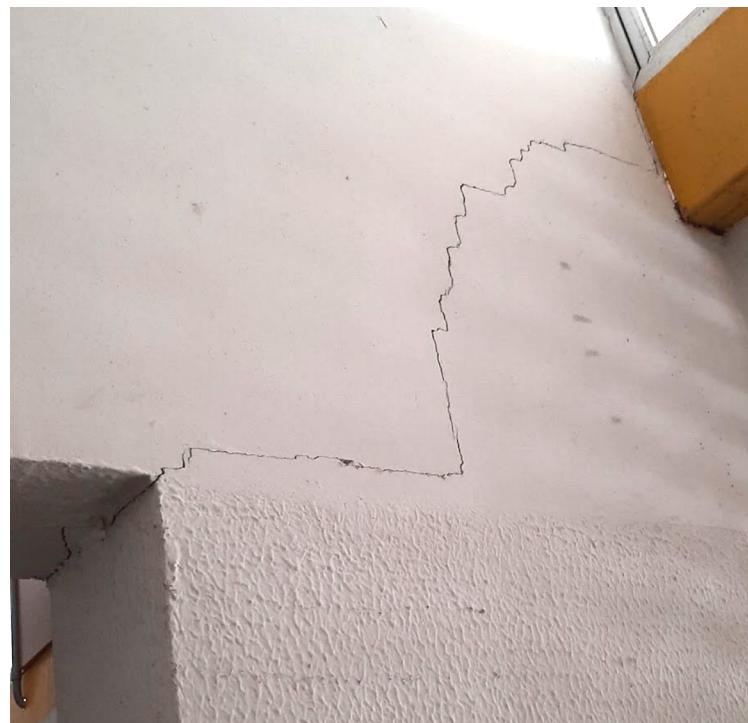
Figura 45 - Trinca na parede do almoxarifado

Informações Gerais			
Local		Almoxarifado	
Irregularidade		Anomalia	
Origem		Endógena	
Descrição		Trinca de 2mm que divide a parede e provavelmente causada por algum problema estrutural	
Risco		Crítico	
Orientações técnicas		Recomenda-se a avaliação de um engenheiro estrutural para determinar a origem do problema e tomar as devidas providências	
Pontuação			
G	U	T	Total
5	5	5	125

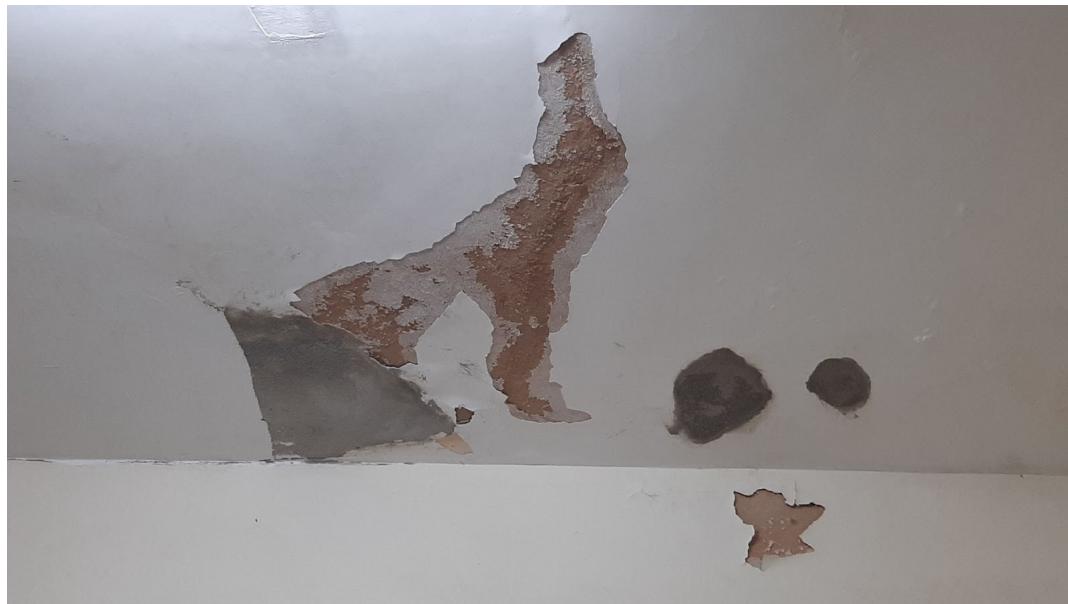
Figura 47 - Destacamento de pintura

Informações Gerais			
Local	Banheiro Feminino		
Irregularidade	Anomalia		
Origem	Endógena		
Descrição	Teto descascando por conta de infiltração		
Risco	Crítico		
Orientações técnicas	Recomenda-se averiguar junto a um engenheiro a causa da infiltração e solucionar. Solucionado o primeiro problema, deve-se impermeabilizar a laje, deve ser feita a preparação da superfície do teto e da parede com limpeza e aplicação de argamassa para receber o selador impermeabilizante e a nova pintura.		
Pontuação			
G	U	T	Total
5	5	4	100

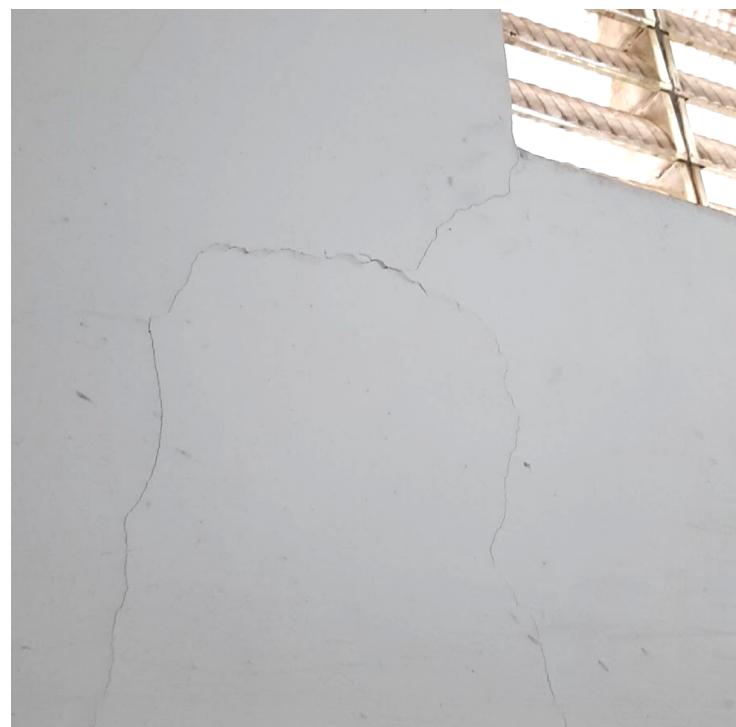
Figura 49 - Parede do banheiro com fissuras

Informações Gerais			
Local	Banheiro Masculino		
Irregularidade	Anomalia		
Origem	Endógena		
Descrição	Parede com fissuras, provavelmente pela falta de contravergas		
Risco	Mínimo		
Orientações técnicas	Tratar a fissura com reforço de graute ou telas ou, no caso de contravergas insuficientes, retirar caixilhos, refazer contraverga e recolocar caixilhos.		
Pontuação			
G	U	T	Total
4	4	3	48

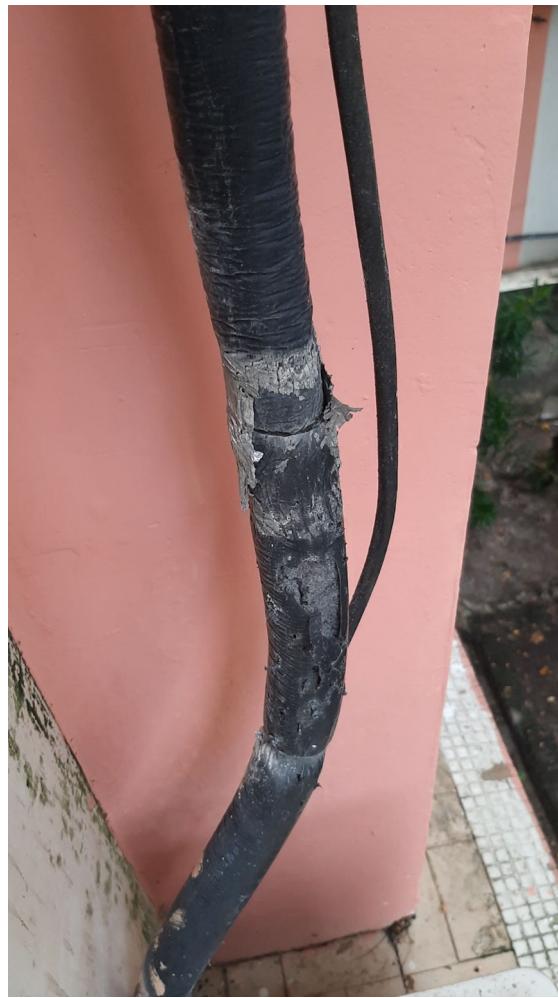
Quadro 52 - Análise das irregularidades da figura 52

Informações Gerais			
Local		Ar condicionado	
Irregularidade		Anomalia	
Origem		Funcional	
Descrição		Instalação para ar condicionado degradada	
Risco		Médio	
Orientações técnicas		Realizar manutenção e substituir a peça	
Pontuação			
G	U	T	Total
4	4	3	48
