**INSPEÇÃO PREDIAL: ESTUDO DE CASO DO BLOCO DE CIÊNCIAS SOCIAIS DA
UNIVERSIDADE FEDERAL DO CEARÁ**

Trabalho de Conclusão de Curso apresentado
ao Curso de Graduação em Engenharia Civil
do Centro de Tecnologia da Universidade
Federal do Ceará, como requisito parcial à
obtenção do grau de bacharel em Engenharia
Civil.

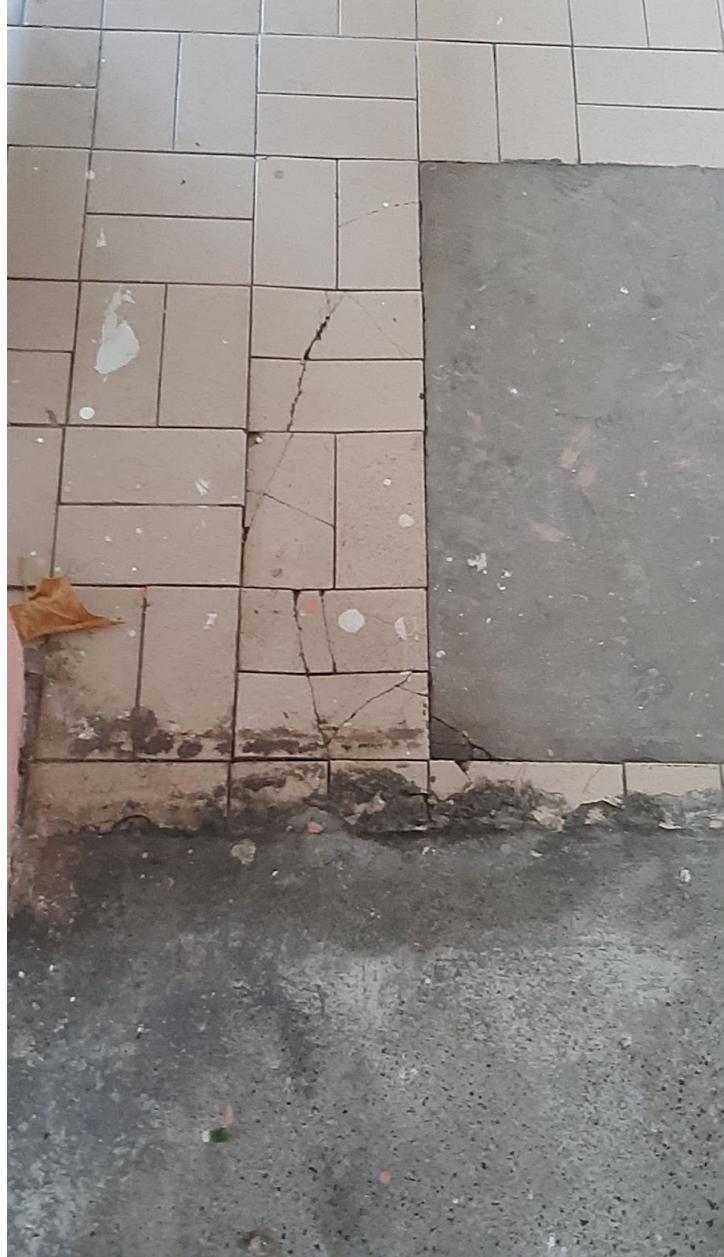
Informações Gerais			
Local	Corredor - 1º andar		
Irregularidade	Anomalia		
Origem	Endógena		
Descrição	Peças do piso quebradas e soltas		
Risco	Médio		
Orientações técnicas	Remover as peças atuais que estão quebradas e substituir por peças novas		
Pontuação			
G	U	T	Total
3	4	3	36

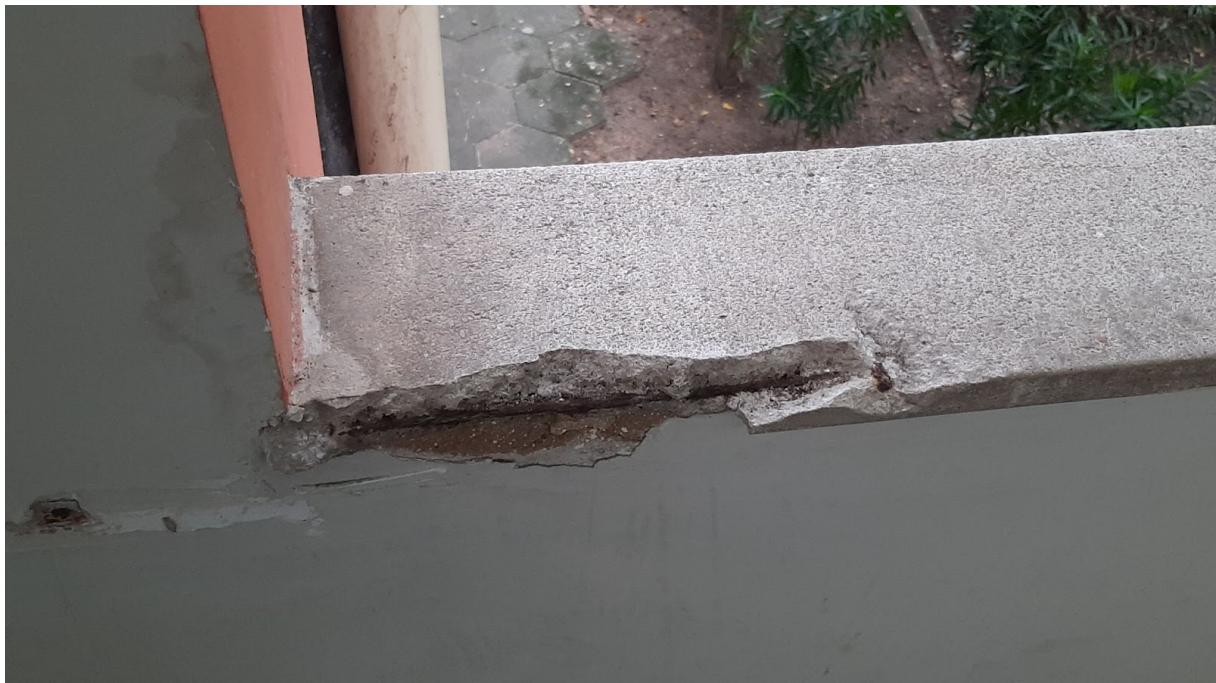
Figura 55 - Armadura exposta em guarda-corpo

Informações Gerais			
Local		Guarda-corpo - 1º andar	
Irregularidade		Anomalia	
Origem		Endógena	
Descrição		Chapim de guarda-corpo deteriorado e com armadura exposta	
Risco		Médio	
Orientações técnicas		Deve ser feita a escarificação do concreto solto e deteriorado, depois a limpeza das armaduras, que pode ser feito de forma manual com uma escova de aço. Em seguida, deve ser aplicado um produto inibidor de corrosão para a proteção da armadura e preencher com argamassa de reparo.	
Pontuação			
G	U	T	Total
5	4	3	60

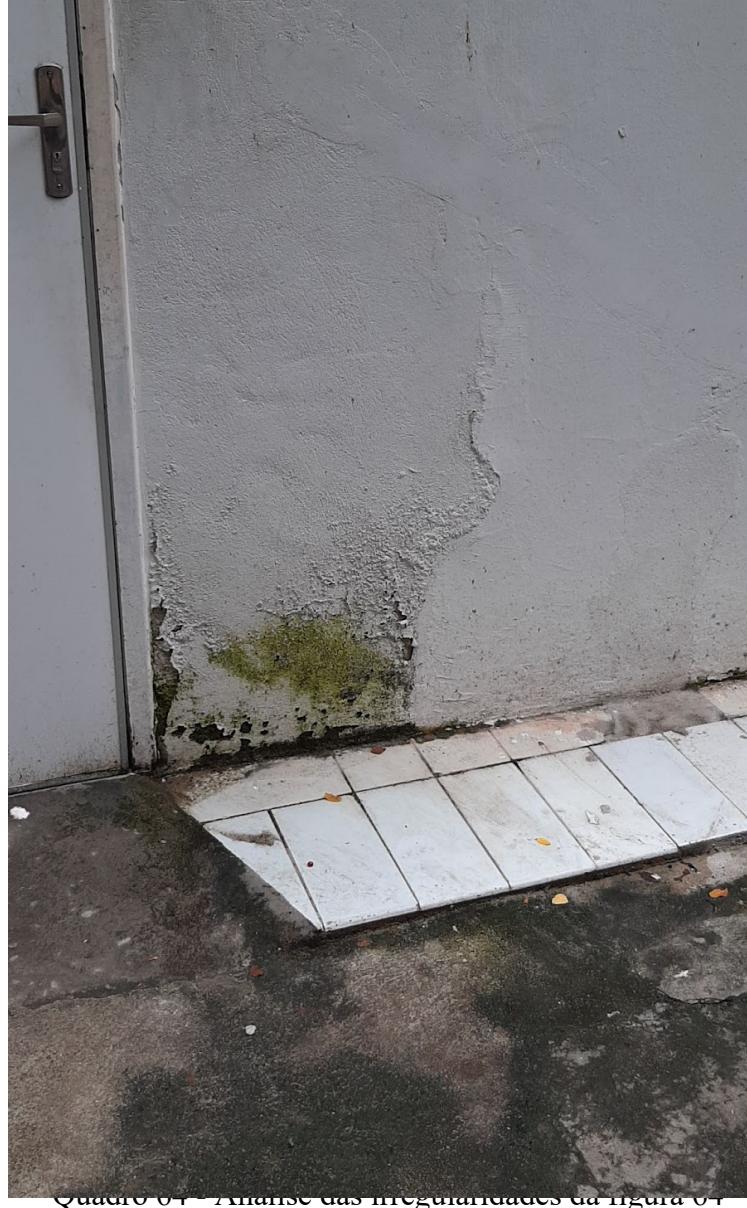
Quadro 64 - Análise das irregularidades da figura 64

Informações Gerais			
Local	Fachada		
Irregularidade	Anomalia		
Origem	Endógena		
Descrição	Parede infiltrada e com lodo		
Risco	Médio		
Orientações técnicas	O ideal é realizar a impermeabilização da fundação, para evitar a infiltração por capilaridade. Deve-se fazer a preparação da superfície da parede com limpeza e com o uso de produtos para evitar a proliferação de microorganismos, fazer a aplicação do selador impermeabilizante e a nova pintura.		
Pontuação			
G	U	T	Total
4	5	3	60
