**INSPEÇÃO PREDIAL: ESTUDO DE CASO DO BLOCO DIDÁTICO DO CURSO DE
EDUCAÇÃO FISÍCA DA UNIVERSIDADE FEDERAL DO CEARÁ**

**FORTALEZA
2023**

Monografia apresentada ao Curso de Engenharia Civil da Universidade Federal do Ceará como parte dos requisitos necessários para a obtenção do título de Engenheiro Civil.

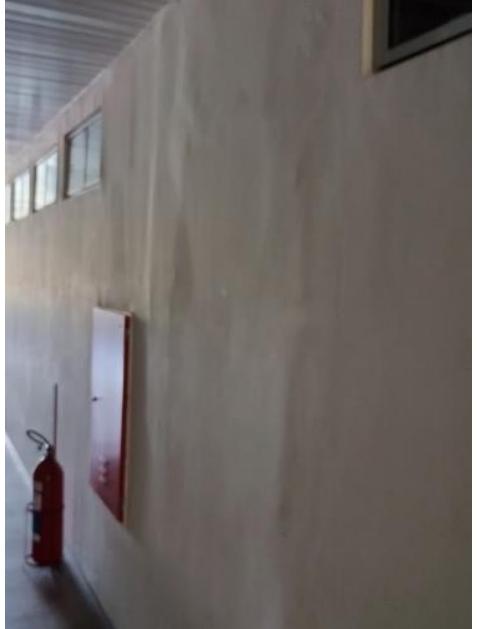
Quadro 7 - Anomalia nº 6

ORIGEM				FOTO			
Endógena							
PRIORIDADE DE INTERVENÇÃO							
G	U	T	PON- TOS				
1	1	1	1				
RISCO							
Mínimo							
CAUSA							
Má execução do serviço de acabamento.

ANOMALIA		LOCAL					
Deformação no revestimento.		Parede externa da sala 10					
MEDIDA SANEADORA							
Lixamento e pintura da parede.

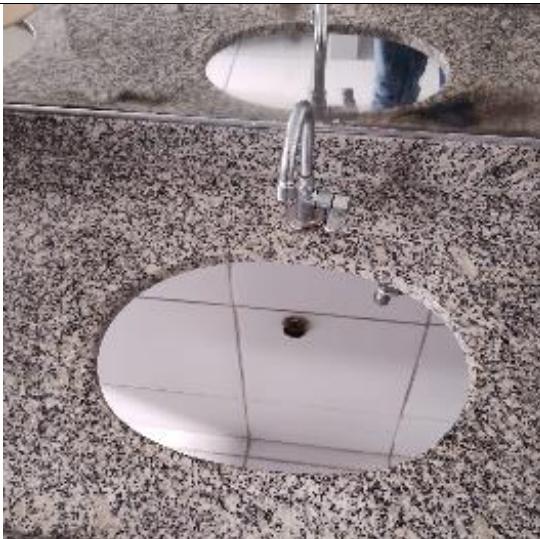
Quadro 8 - Anomalia nº 7

ORIGEM				FOTO
Exógena				
PRIORIDADE DE INTERVENÇÃO				
G	U	T	PONTOS	
1	4	1	4	
RISCO				
Mínimo				
CAUSA				
Quebra da cuba da pia.

ANOMALIA		LOCAL		
Falta da cuba da pia.		Banheiro masculino 1º Pavimento.		
MEDIDA SANEADORA

Compra de uma nova cuba e ralo sifonado. Depois deve ser feita sua correta colocação, seguindo as instruções do fabricante e a boa prática de engenharia.

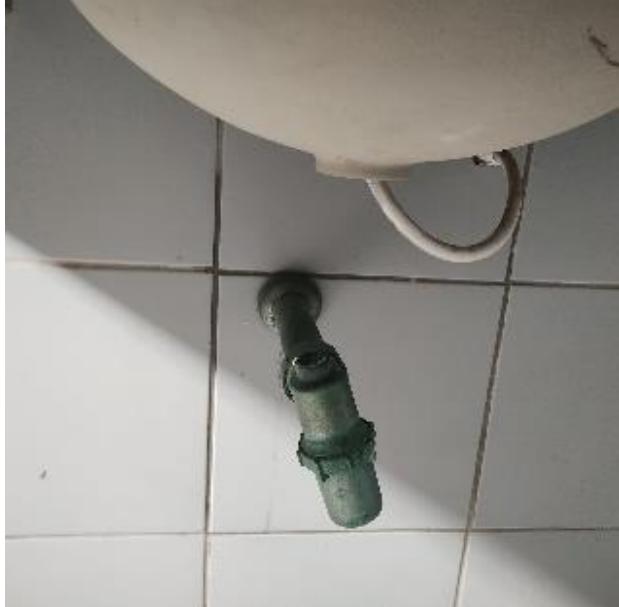
Quadro 9 - Anomalia nº 8

ORIGEM			FOTO
Funcional			
PRIORIDADE DE INTERVENÇÃO			2
G	U	T	PONTOS
1	4	1	4
RISCO			
Mínimo			
CAUSA			
Ralo sifonado danificado.

ANOMALIA			LOCAL
Falta de ralo sifonado.			Banheiro masculino 1º pavimento.
MEDIDA SANEADORA			
Compra e instalação de novo ralo sifonado.

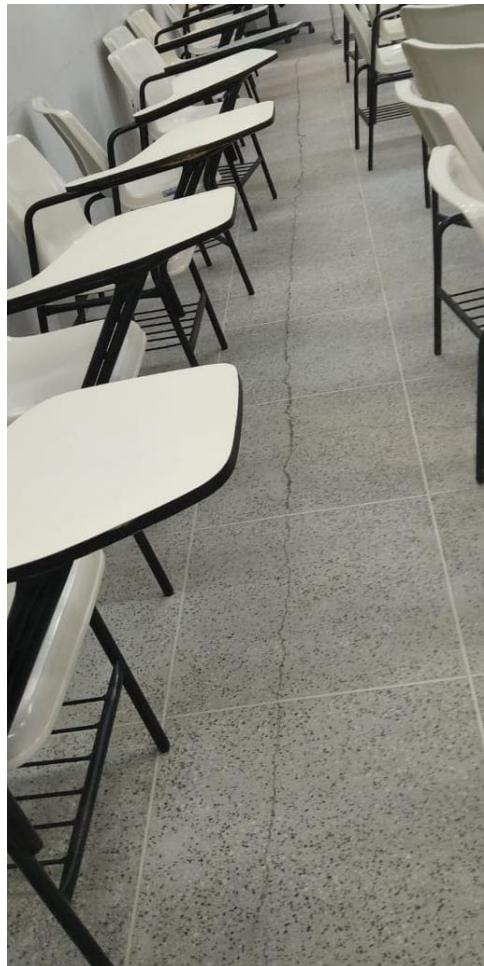
ORIGEM			FOTO
Endógena			
PRIORIDADE DE INTERVENÇÃO			1
G	U	T	PONTOS
3	3	2	18
RISCO			
Médio			
CAUSA

Pode ter ocorrido devido a deformação do solo ou recalque das fundações.

ANOMALIA	LOCAL	
Fissura no piso de sala de aula, atravessando de um lado a outro.	Sala 06	
MEDIDA SANEADORA

- I. Em diversos lugares do edifício, nos pisos do térreo e do primeiro pavimento, são encontradas fissuras, algumas pequenas, mas outras que atravessam mais de uma sala de aula. Diante disso, como já recomendado no relatório fotográfico, deve-se realizar maior investigação do solo e das fundações, pois pode estar havendo movimentação da estrutura. Também seria razoável propor a verificação se estarem fissuras são “mortas” ou “vivas”, ou seja, se ainda estão aumentando ou não;

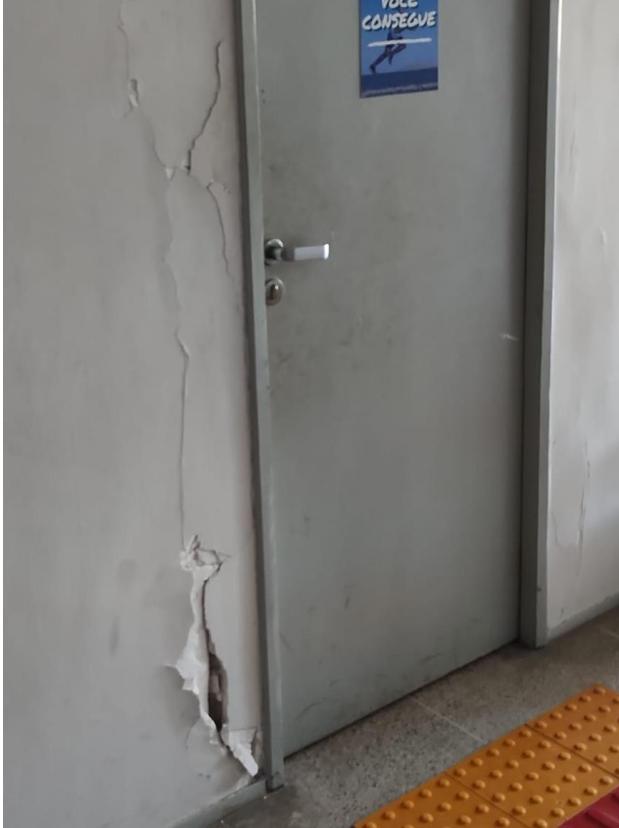
ORIGEM			FOTO	
Exógena				
PRIORIDADE DE INTERVENÇÃO				
G	U	T	PONTOS	
1	2	1	2	
RISCO				
Mínimo				
CAUSA

<p>Instalação incorreta de esquadria.</p>

ANOMALIA	LOCAL	
Trinca na parede de sala de aula.		
MEDIDA SANEADORA		
Remoção de parte danificada, aplicação de gesso sobre toda a área fissurada. Esperar secar e lixar adequadamente.

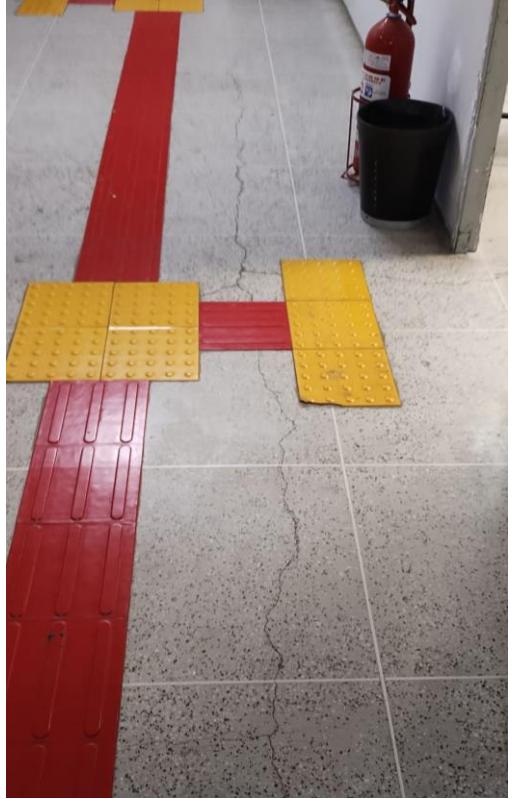
ORIGEM			FOTO
Endógena			
PRIORIDADE DE INTERVENÇÃO	1		
G	U	T	PONTOS
3	3	2	18
RISCO			
Médio			
CAUSA

Movimentação do terreno e das fundações.

ANOMALIA	LOCAL
Fissura longitudinal no piso.	Corredor pavimento térreo.
MEDIDA SANEADORA

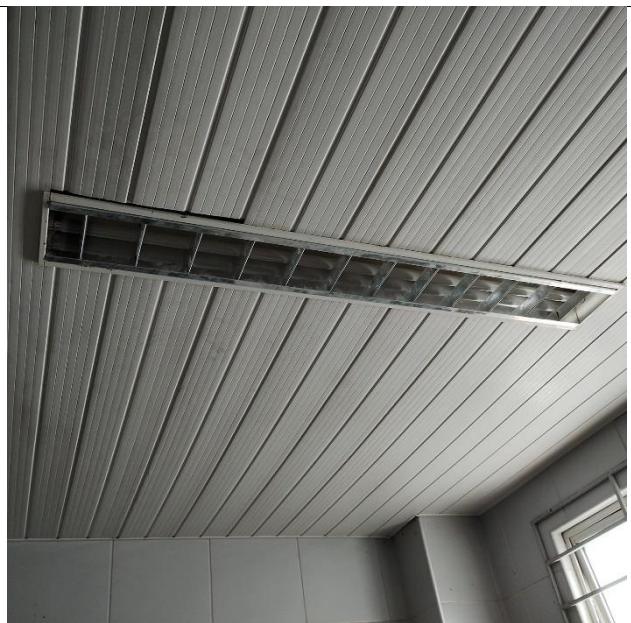
Quadro 13 - Anomalia nº 12

ORIGEM			FOTO
Funcional			
PRIORIDADE DE INTERVENÇÃO			
G	U	T	PONTOS
2	3	1	6
RISCO			
Mínimo			
CAUSA			
Fim da vida útil do equipamento.

ANOMALIA	LOCAL
Lâmpada queimada	Banheiro masculino Térreo.
MEDIDA SANEADORA	
Trocá la lámpada.

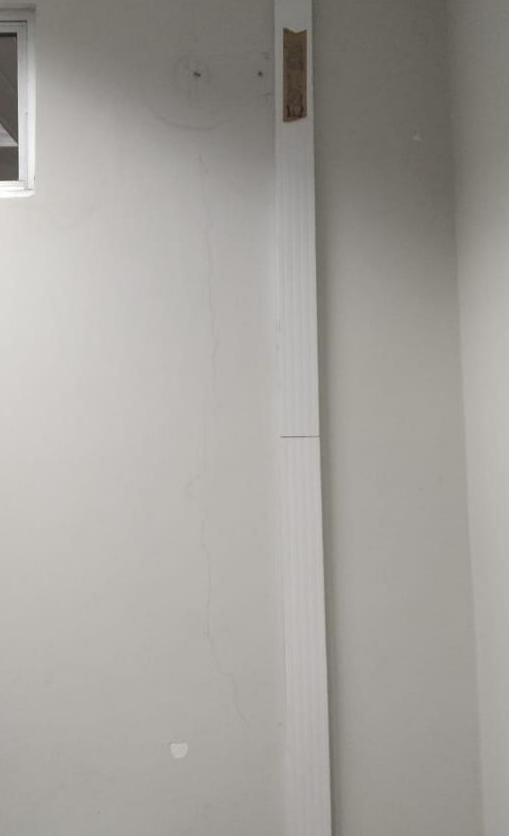
ORIGEM				FOTO
Exógena				
PRIORIDADE DE INTERVENÇÃO				3
G	U	T	PONTOS	
1	1	1	1	
RISCO				
Mínimo				
CAUSA

Furos realizados na parede, que proporcionaram a criação da fissura.

ANOMALIA	LOCAL	
Fissura na parede de gesso.	Sala 07	
MEDIDA SANEADORA		
Aplicação de camada de gesso sobre a fissura, lixa-se para finalizar o acabamento.

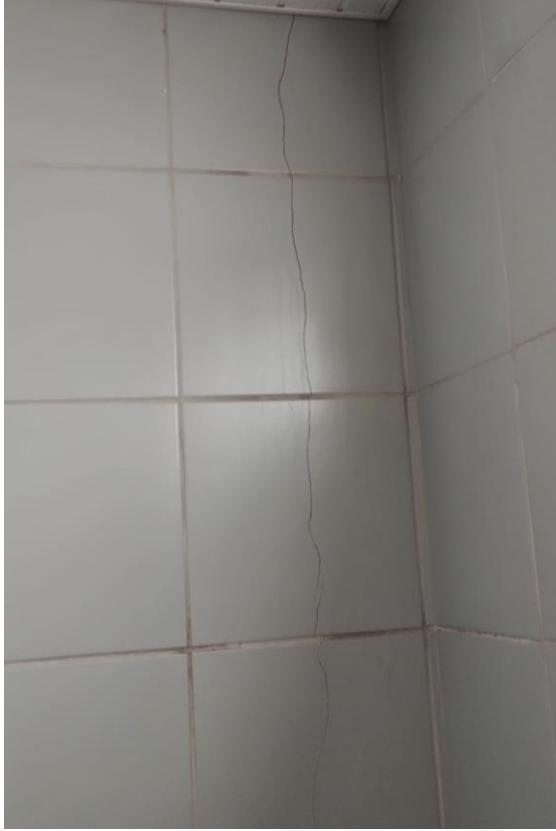
ORIGEM				FOTO
Endógena				
PRIORIDADE DE INTERVENÇÃO				
G	U	T	PONTOS	
1	2	1	2	
RISCO				
Mínimo				
CAUSA

Possível dilatação térmica ou movimentação das fundações.

ANOMALIA	LOCAL
Fissura no revestimento.	Banheiro masculino térreo.
MEDIDA SANEADORA	
Retirada do revestimento atual no local da fissura, seguida por substituição por cerâmica nova.

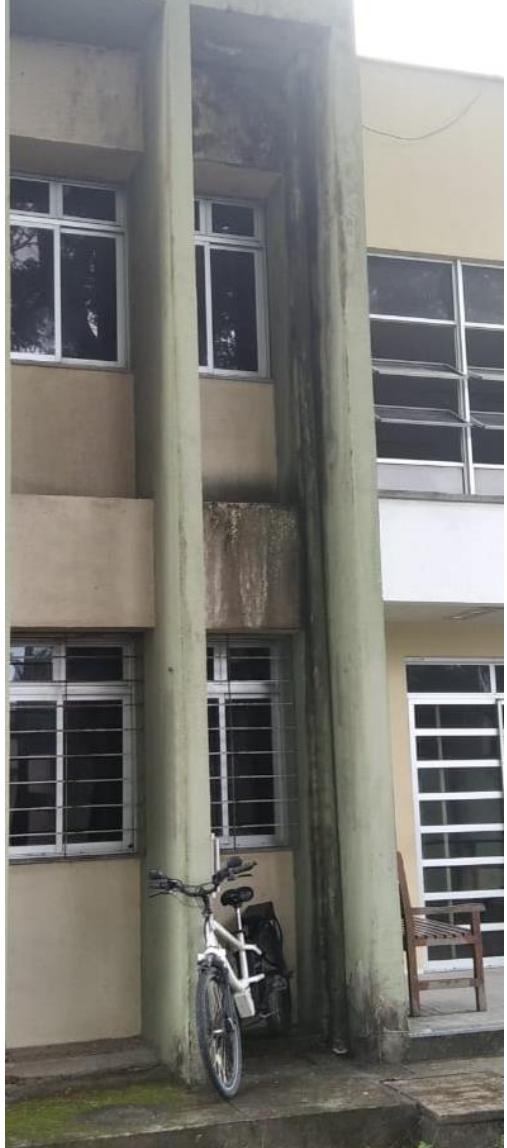
ORIGEM				FOTO
Exógena				
PRIORIDADE DE INTERVENÇÃO				2
G	U	T	PONTOS	
2	2	3	12	
RISCO				
Médio				
CAUSA

<p>Entupimento da calha devido a acumulação de detritos.</p>

ANOMALIA	LOCAL	
Vazamento da calha	Fachada frontal	
MEDIDA SANEADORA		
Substituição da calha por modelo sem curvas.

- II. Foram observados diversos pontos de infiltração, boa parte disso deve ao fato de que ao lado do prédio há uma grande árvore que solta muitas folhas sobre a cobertura. Essas folhas provocam o entupimento das calhas, principalmente por estas terem curvas, o que facilitaria esse processo. Deve-se, portanto, fazer a substituição dessas calhas. Recomenda-se ainda a realização regular da limpeza da coberta da edificação;

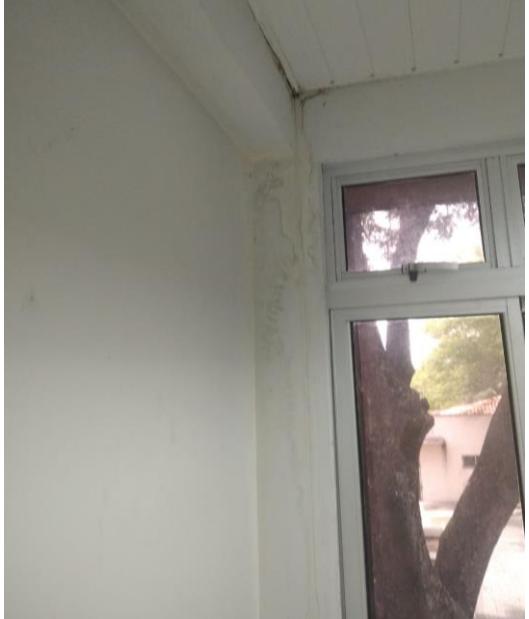
ORIGEM				FOTO
Endógena				
PRIORIDADE DE INTERVENÇÃO		2		
G	U	T	PONTOS	
2	2	3	12	
RISCO				
Mínimo

Má impermeabilização da laje superior, entupimento da calha.		
ANOMALIA	LOCAL	
Infiltração no teto.	Laboratório de anatomia.	
MEDIDA SANEADORA

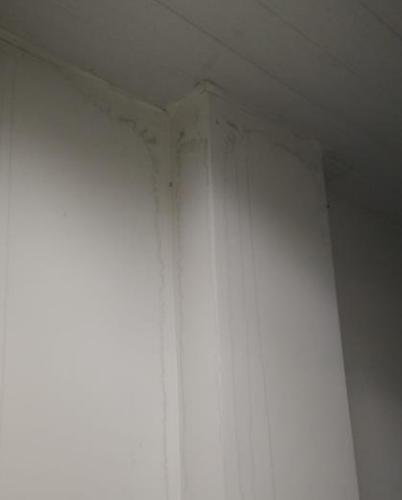
Quadro 19 - Anomalia nº 18

ORIGEM				FOTO
Endógena				
PRIORIDADE DE INTERVENÇÃO				
G	U	T	PONTOS	
2	2	3	12	
RISCO				
Mínimo				
CAUSA				
Má impermeabilização da laje superior, entupimento da calha.

ANOMALIA	LOCAL			
Infiltração no teto.	Corredor do 1º pavimento.			
MEDIDA SANEADORA

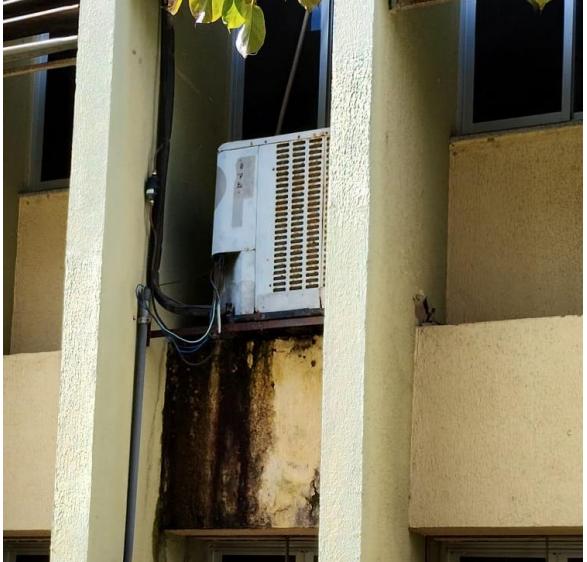
Quadro 22 – Anomalia nº 21

ORIGEM				FOTO			
Exógena							
PRIORIDADE DE INTERVENÇÃO				2			
G	U	T	PONTOS				
3	2	2	12				
RISCO							
Médio							
CAUSA							
Falta do dreno do ar-condicionado.

ANOMALIA		LOCAL					
Derramamento de água sobre alvenaria, criação de fungos.		Fachada traseira do edifício					
MEDIDA SANEADORA							
Limpeza da alvenaria com aplicação de produto antifúngico sobre o local, recuperação com tinta a prova d'água ou impermeabilizante, colocação de dreno no ar-condicionado.

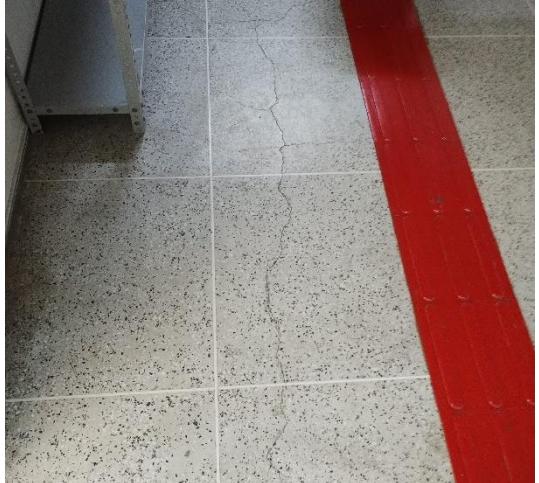
Quadro 23 - Anomalia nº 22

ORIGEM				FOTO			
Exógena							
PRIORIDADE DE INTERVENÇÃO				1			
G	U	T	PONTOS				
3	2	2	12				
RISCO							
Médio							
CAUSA							
Possível movimentação do terreno.

ANOMALIA		LOCAL					
Fissura no piso.		Corredor 1º pavimento.					
MEDIDA SANEADORA							
Estudo das fundações, estudo da profundidade da fissura, corte e recobrimento da área afetada com argamassa.
