**INSPEÇÃO PREDIAL ESTUDO DE CASO: APARTAMENTO 205 E ÁREAS
COMUNS DO EDIFÍCIO RESIDENCIAL PARENTE**

Monografia submetida à coordenação do Curso de Engenharia Civil da Universidade Federal do Ceará, como requisito parcial para obtenção do Título de Engenheiro Civil.

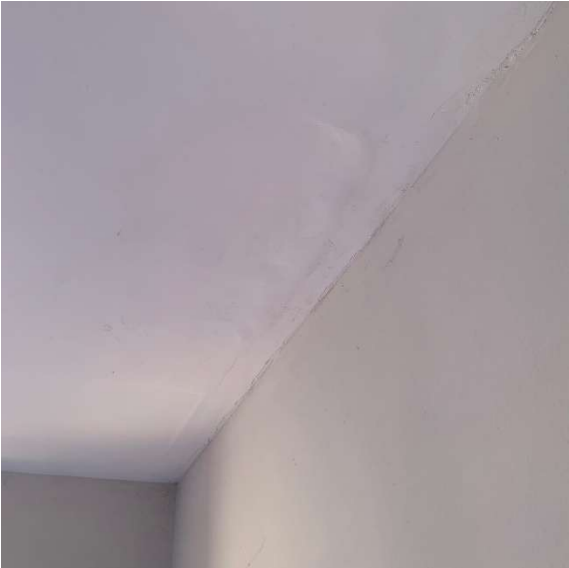
Quadro 2 - Anomalia 1

PRIORIDADE DE INTERVENÇÃO		2		
G	U	T	TOTAL	
4	4	4	64	
CAUSA				
Falha na impermeabilização e vazamentos em tubulações				
ANOMALIA				
Infiltração, formação de mofo e fissuração do revestimento.				
MEDIDA REPARADORA				
Reparar a impermeabilização, revisar flange de ralo e conexões, remover o revestimento, limpar a superfície, aplicar fundo selador antimoho, aplicar massa nas fissuras e prosseguir com lixamento e repintura.				
LOCAL				
Cozinha

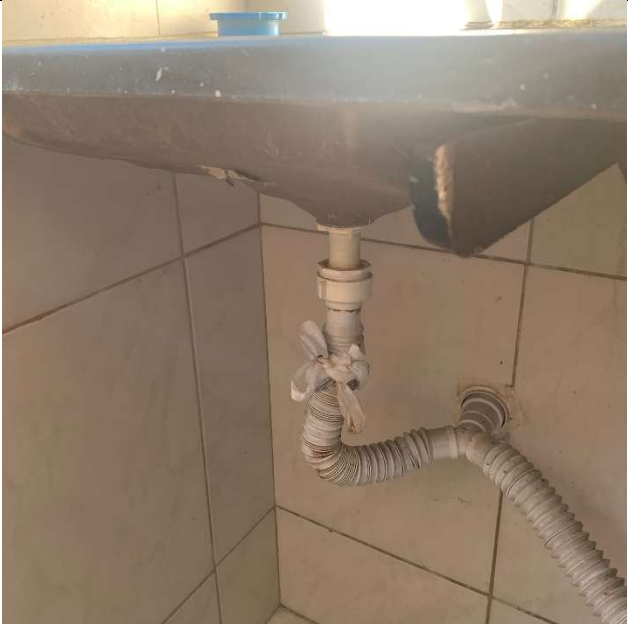
Quadro 6 - Anomalia 5

PRIORIDADE DE INTERVENÇÃO		3		
G	U	T	TOTAL	
2	4	2	16	
CAUSA				
Instalação hidrossanitária incorreta				
ANOMALIA				
Vazamento no sifão.				
MEDIDA REPARADORA				
Comprar sifão novo e refazer instalação.				
LOCAL				
Lavanderia

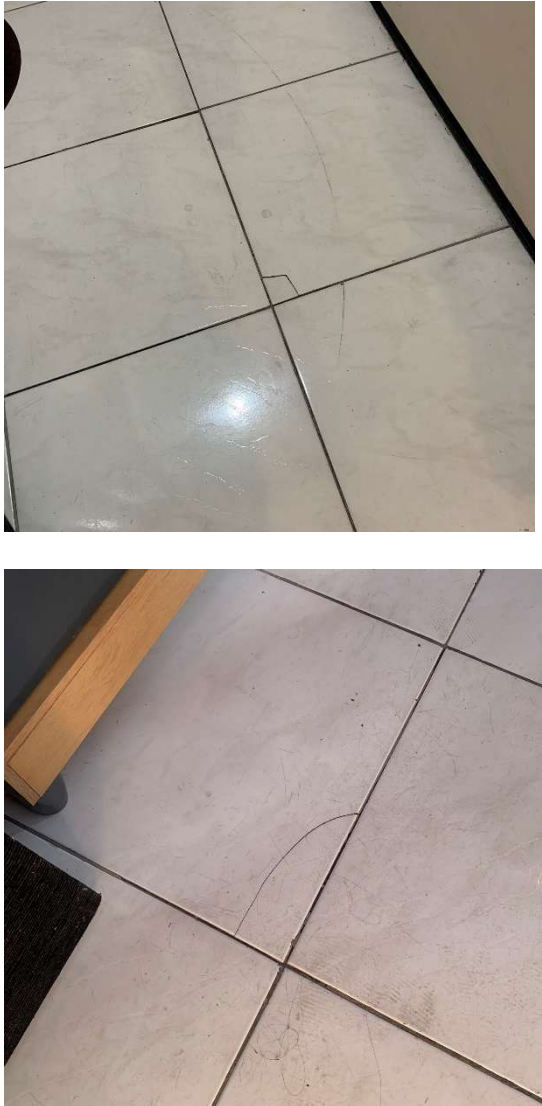
Quadro 7 - Anomalia 6

PRIORIDADE DE INTERVENÇÃO		2			
G	U	T	TOTAL		
4	4	4	64		
CAUSA					
Assentamento inadequado					
ANOMALIA					
Fissura por flexão e deslocamento de cerâmica.					
MEDIDA REPARADORA					
Remover peças danificadas, regularizar o contrapiso, assentar peças com argamassa colante adequada, realizar dupla colagem e respeitar tempo de cura e juntas.					
LOCAL					
Sala

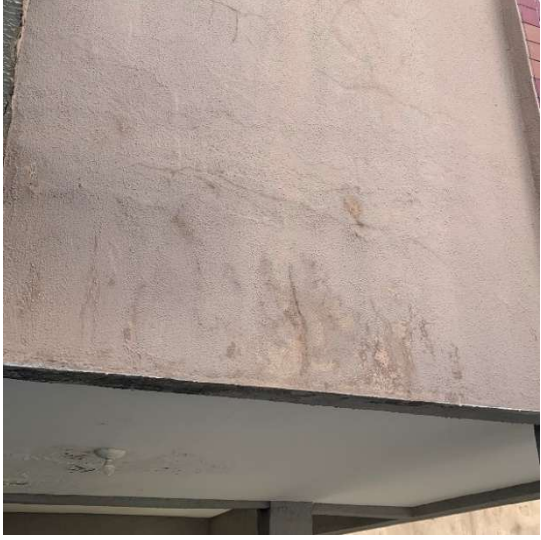
Quadro 9 - Anomalia 8

PRIORIDADE DE INTERVENÇÃO		2		
G	U	T	TOTAL	
3	3	4	36	
CAUSA				
Falha de impermeabilização				
ANOMALIA				
Infiltração				
MEDIDA REPARADORA				
Refazer impermeabilização, remover o revestimento na área afetada, limpar a superfície e prosseguir com regularização e pintura adequada para fachada.				
LOCAL				
Fachada frontal

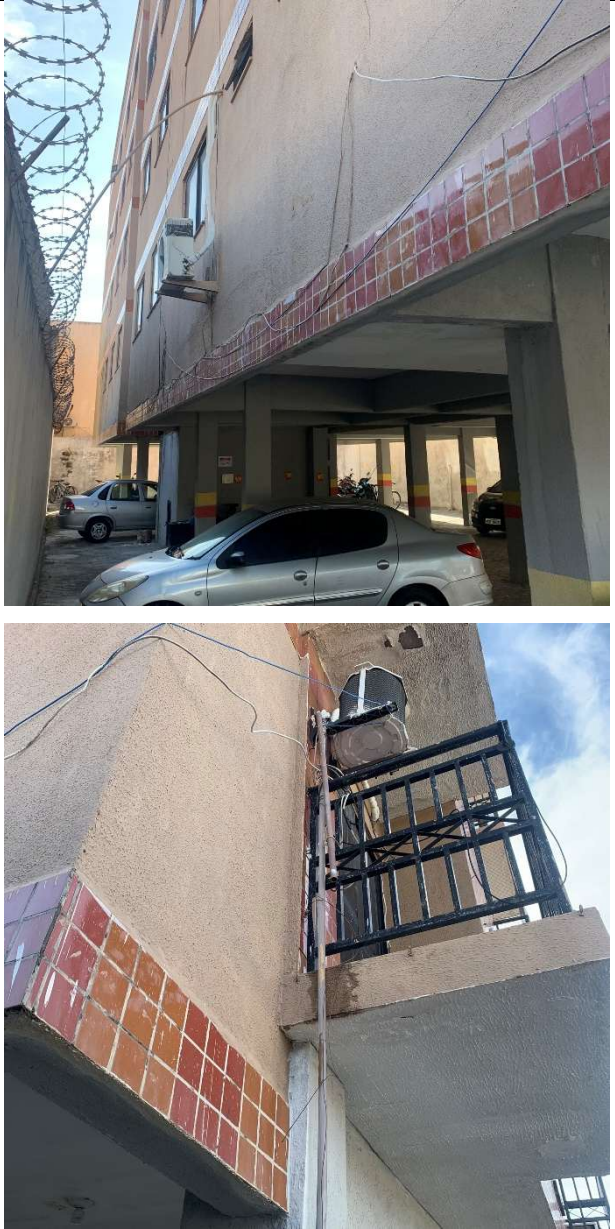
Quadro 13 - Anomalia 12

PRIORIDADE DE INTERVENÇÃO		1		
G	U	T	TOTAL	
4	3	4	48	
CAUSA				
Má execução de instalações hidráulicas e pluviais				
ANOMALIA				
Dreno de ar-condicionado descarregando diretamente sobre a parede, sem condução adequada;				
MEDIDA REPARADORA				
Readequar o dreno do ar-condicionado, instalando uma tubulação rígida de PVC e conectá-la a um ponto de descarte pluvial adequado;				
LOCAL				
Fachada lateral

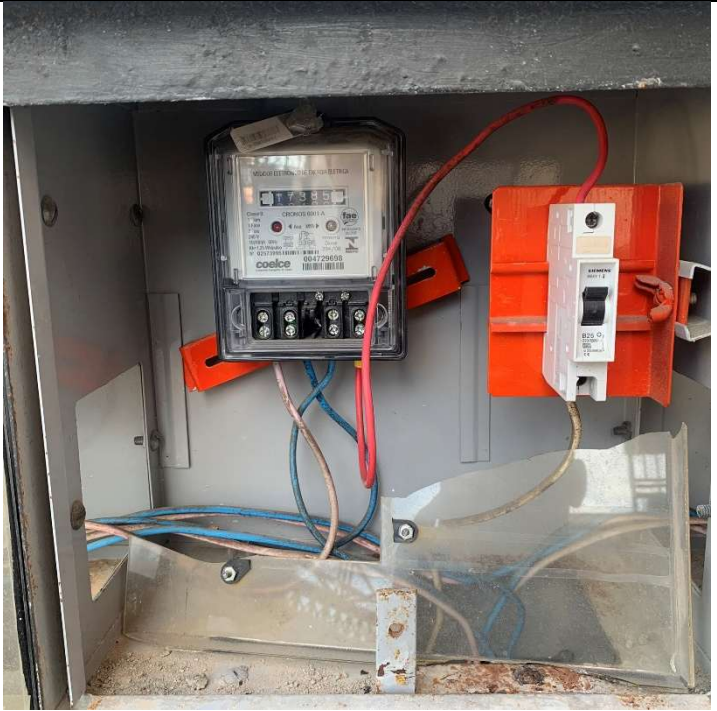
Quadro 14 - Anomalia 13

PRIORIDADE DE INTERVENÇÃO			1				
G	U	T	TOTAL				
5	5	4	100				
CAUSA							
Má execução de instalações elétricas e falta de manutenção							
ANOMALIA							
Condutores aparentes e desorganizados, sem proteção mecânica, fixação improvisada do medidor e disjuntor, ausência de barreiras de proteção							
MEDIDA REPARADORA							
Reexecução do padrão de entrada conforme NBR 5410. Organizar e proteger os condutores e fixar o medidor e disjuntor em suporte padronizado							
LOCAL							
Fachada lateral

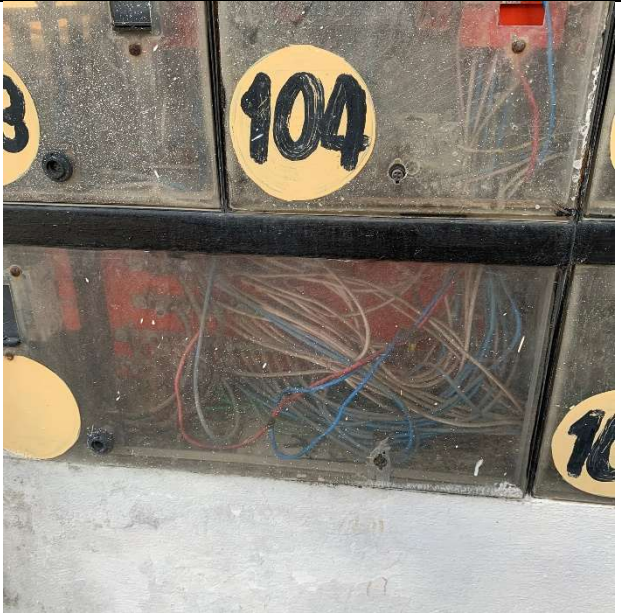
Quadro 15 - Anomalia 14

PRIORIDADE DE INTERVENÇÃO		1					
G	U	T	TOTAL				
4	3	4	48				
CAUSA							
Má execução de instalações elétricas e falta de manutenção							
ANOMALIA							
Excesso de cabos enrolados e sem identificação, ausência de organização, separação funcional dos circuitos							
MEDIDA REPARADORA							
Readequação completa do interior das caixas de medição elétrica, contemplando remoção de cabos inativos, reorganização e identificação dos condutores e circuitos conforme NBR 5410							
LOCAL							
Fachada lateral

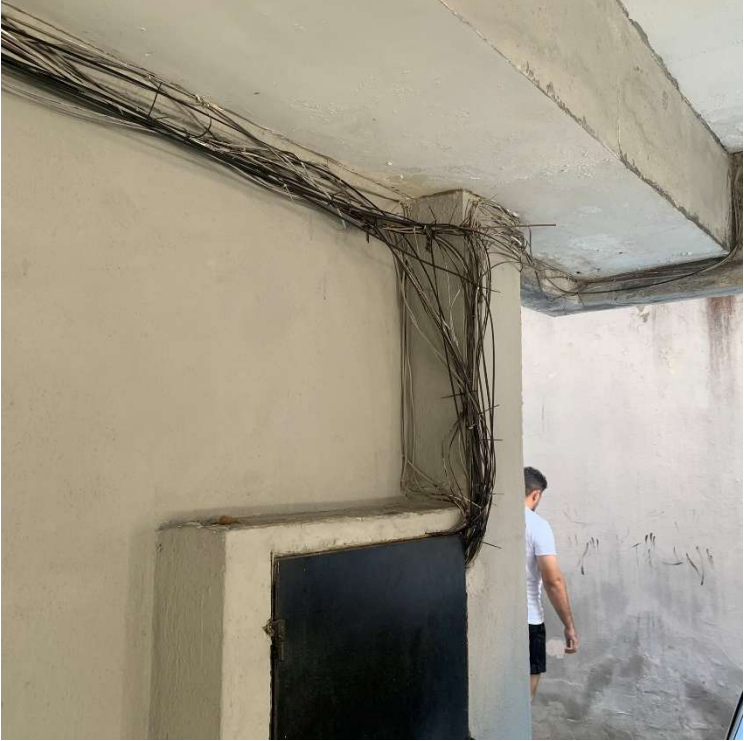
Quadro 16 - Anomalia 15

PRIORIDADE DE INTERVENÇÃO			1				
G	U	T	TOTAL				
5	4	4	80				
CAUSA							
Má execução de instalações elétricas							
ANOMALIA							
Fiações aparentes, sem proteção em eletrodutos, fixadas de forma precária							
MEDIDA REPARADORA							
Canalizar e proteger todos os cabos em eletrodutos conforme NBR 5410.							
LOCAL							
Garagem

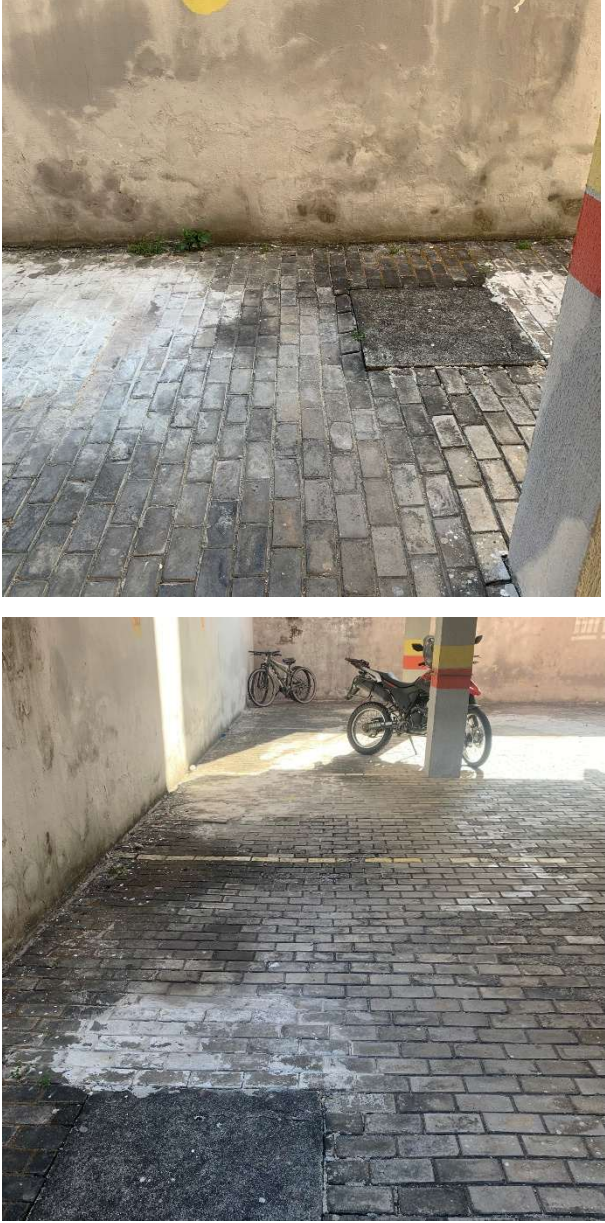
Quadro 17 - Anomalia 16

PRIORIDADE DE INTERVENÇÃO		2			
G	U	T	TOTAL		
4	2	4	32		
CAUSA					
Erosão do solo					
ANOMALIA					
Afundamento e desnivelamento do piso intertravado					
MEDIDA REPARADORA					
<p>Consertar calhas, rufos e condutores, garantindo descida até a rede pluvial; Redirecionar drenos de ar-condicionado; Ajustar caimentos do piso para um ponto coletor. Após isso, reconstruir o piso, removendo o solo saturado e garantindo uma boa regularização e compactação das camadas de solo.</p>					
LOCAL					
Garagem

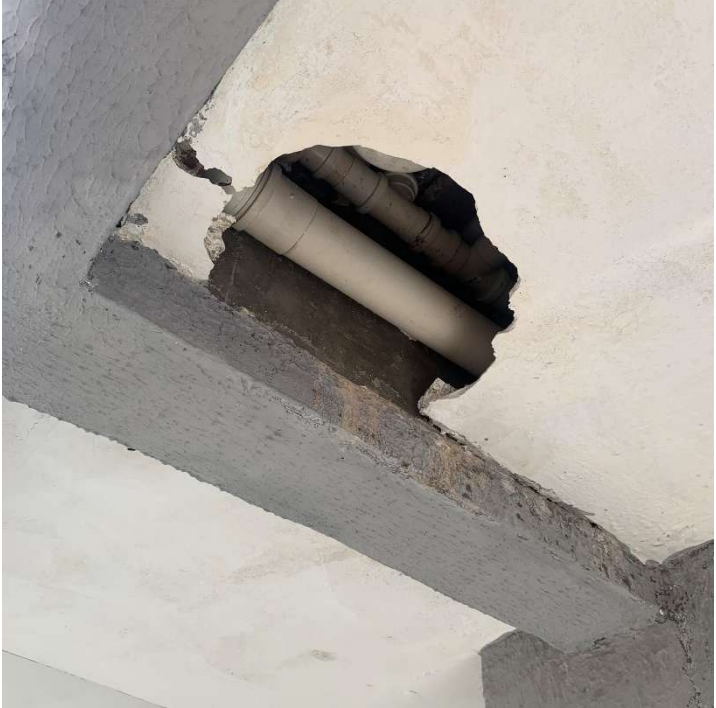
Quadro 18 - Anomalia 17

PRIORIDADE DE INTERVENÇÃO			1				
G	U	T	TOTAL				
5	5	4	100				
CAUSA							
Vazamento em conexões de tubulações							
ANOMALIA							
Infiltração, formação de mofo e abertura irregular em forro							
MEDIDA REPARADORA							
Substituir conexões e refazer uniões com materiais adequados, e após isso refazer impermeabilização e substituir forro.							
LOCAL							
Garagem

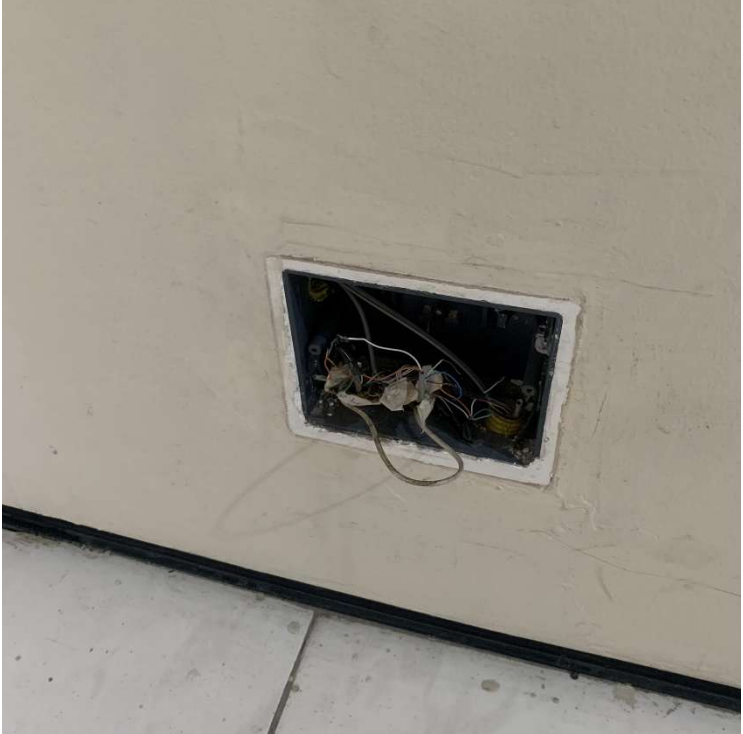
Quadro 19 - Anomalia 18

PRIORIDADE DE INTERVENÇÃO		1		
G	U	T	TOTAL	
5	5	3	75	
CAUSA				
Falta de manutenção				
ANOMALIA				
Caixa de passagem sem tampa, com fiação exposta				
MEDIDA REPARADORA				
Desligar o circuito, verificar integridade dos condutores, reparar as emendas e por fim proteger, instalando tampa adequada				
LOCAL				
Hall do primeiro pavimento

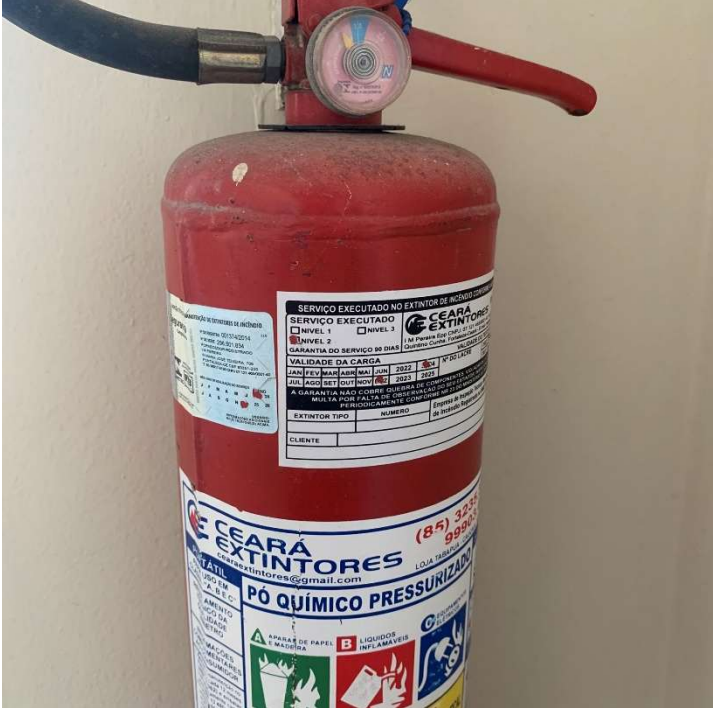
Quadro 20 - Anomalia 19

PRIORIDADE DE INTERVENÇÃO		1					
G	U	T	TOTAL				
4	4	3	48				
CAUSA							
Presença de extintores sem funcionalidade							
ANOMALIA							
Extintor despressurizado							
MEDIDA REPARADORA							
Realizar manutenção adequada							
LOCAL							
Hall do terceiro pavimento
