**INSPEÇÃO PREDIAL: ESTUDO DE CASO DE UM APARTAMENTO EM UM  
EDIFÍCIO RESIDENCIAL EM FORTALEZA-CE.**

Monografia apresentada ao Curso de Engenharia Civil da Universidade Federal do Ceará, como requisito parcial à obtenção do título de Bacharel em Engenharia Civil.

Realizar uma inspeção predial em um apartamento do Edifício General Júlio Rangel, diagnosticando anomalias e propondo uma hierarquização das ações corretivas necessárias com base no grau de criticidade das falhas identificadas.

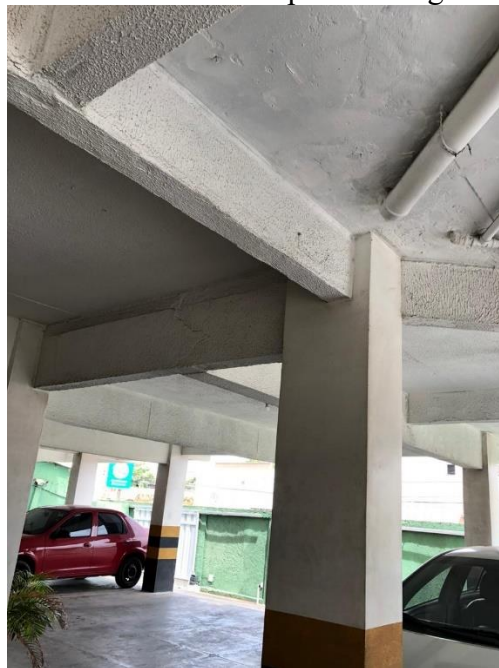
Figura 7 – Sistema estrutural do edifício com pilares e vigas altas em concreto armado.

- a) A edificação é composta pelo Pavimento Térreo acrescido de 3 (três) pavimentos tipo.
- b) O edifício possui 4 (quatro) apartamentos por andar.
- c) O acesso aos pavimentos superiores é realizado exclusivamente por escadas, inexistindo sistema de elevadores.
- d) O sistema estrutural é constituído por pilares e vigas altas em concreto armado. O sistema de vedação utiliza alvenaria convencional (tijolos cerâmicos/blocos).
- e) Visualmente, o revestimento externo (pintura) apresenta-se desgastado, indicando a ação de intempéries e de falta de manutenção do edifício.

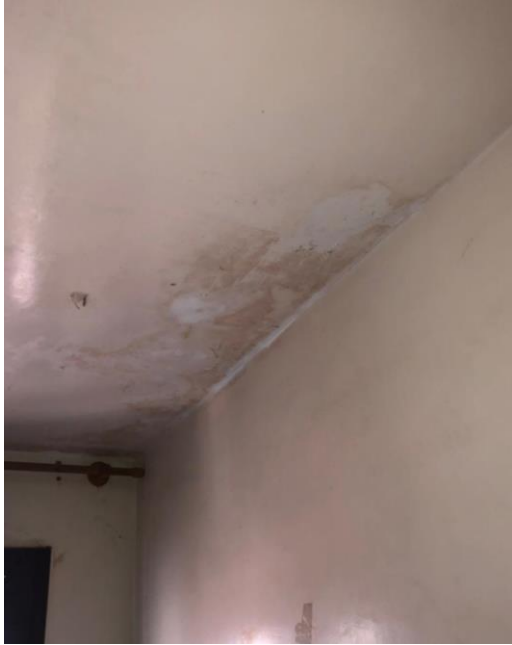
Quadro 3 – Anomalia 1.

G	U	T	TOTAL	
3	3	4	36	
LOCAL				
Sala de estar/jantar				
CAUSA				
Provável falha na impermeabilização do piso da unidade superior (área molhada)				
ANOMALIA				
Infiltração em laje: Presença de manchas de umidade excessiva com desagregação da película de pintura e início de deterioração do reboco.				
MEDIDA REPARADORA				
Investigar a origem da fonte de umidade na unidade superior para estancar a infiltração, procedendo posteriormente com a remoção de todo o reboco degradado, tratamento do substrato e execução de novo acabamento com emassamento e pintura acrílica.				
PRIORIDADE DE INTERVENÇÃO				2

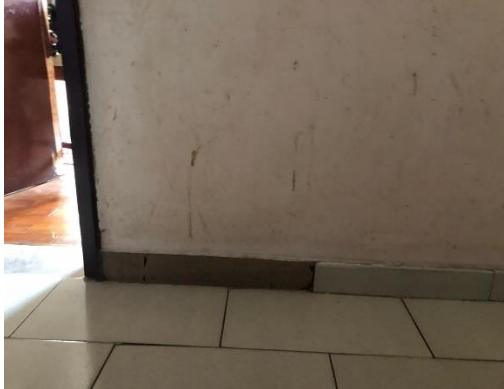
Quadro 4 – Anomalia 2.

<b>G</b>	<b>U</b>	<b>T</b>	<b>TOTAL</b>	
2	2	2	8	
<b>LOCAL</b>				
Sala de estar/jantar				
<b>CAUSA</b>				
Perda de aderência da argamassa de assentamento devido ao término de sua vida útil, podendo ter sido acelerada por impactos mecânicos acidentais (vassouras/móveis).				
<b>ANOMALIA</b>				
Desplacamento de revestimento cerâmico (Rodapé)				
<b>MEDIDA REPARADORA</b>				
Realizar a limpeza do substrato (remoção da argamassa antiga remanescente) e proceder com o reassentamento da peça (ou substituição por nova de padrão similar) utilizando argamassa colante adequada para interiores.				
<b>PRIORIDADE DE INTERVENÇÃO</b>				3

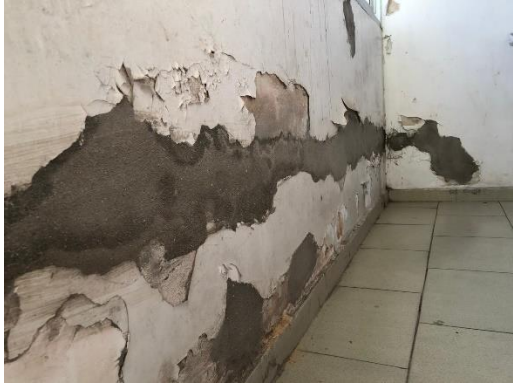
Quadro 5 – Anomalia 3.

G	U	T	TOTAL	
3	3	4	36	
LOCAL				
Varanda da sala de estar/jantar				
CAUSA				
Ação deletéria das intempéries (ciclos de chuva e sol), que degradaram a integridade física da fachada e possibilitaram a infiltração para a face interna.				
ANOMALIA				
Descolamento da película de acabamento com exposição do reboco e presença de manchas de umidade/eflorescência.				
MEDIDA REPARADORA				
Realizar o hidrojateamento ou lixamento mecânico para remoção das partículas soltas e sais impregnados, seguido da aplicação de fundo preparador e repintura com tinta acrílica ou elastomérica de alta resistência a intempéries.				
PRIORIDADE DE INTERVENÇÃO				2

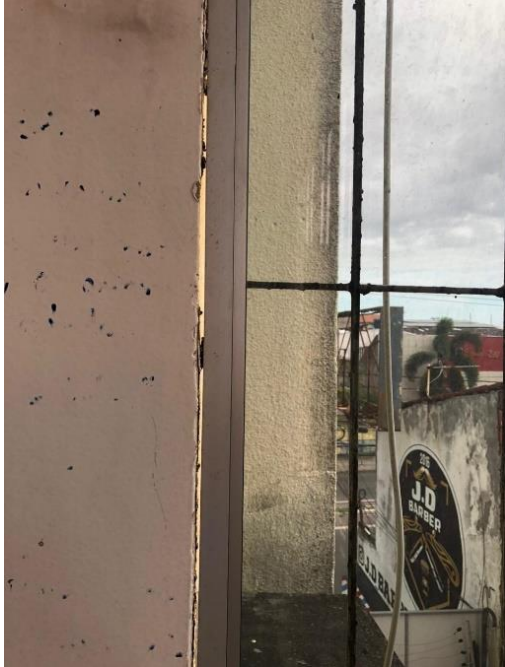
Quadro 6 – Anomalia 4.

G	U	T	TOTAL	
3	4	4	48	
LOCAL				
Varanda da sala de estar/jantar				
CAUSA				
Falha técnica na execução da instalação da esquadria, caracterizada pela inexistência ou ineficiência da calafetação (vedação) no perímetro do caixilho.				
ANOMALIA				
Abertura entre o perfil de alumínio e a alvenaria				
MEDIDA REPARADORA				
Realizar a correção da falha executiva através da limpeza da fresta e aplicação de selante de poliuretano (PU) ou silicone neutro de alta aderência				
PRIORIDADE DE INTERVENÇÃO				2

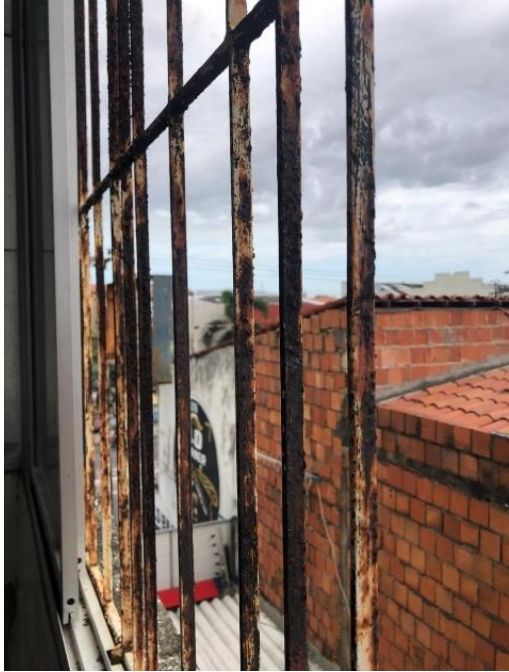
Quadro 7 – Anomalia 5.

G	U	T	TOTAL	
3	4	4	48	
LOCAL				
Varanda da sala de estar/jantar				
CAUSA				
Término da vida útil da pintura de proteção devido ao tempo avançado de uso (envelhecimento), expondo o metal base à oxidação natural.				
ANOMALIA				
Corrosão da grade de proteção metálica: Oxidação generalizada nas barras da grade com perda de massa e deslocamento da pintura comprometendo sua função de proteção.				
MEDIDA REPARADORA				
Realizar o lixamento mecânico completo para remoção dos óxidos, aplicação de fundo conversor de ferrugem e execução de nova pintura com esmalte sintético ou tinta epóxi para restabelecer a proteção.				
PRIORIDADE DE INTERVENÇÃO			2

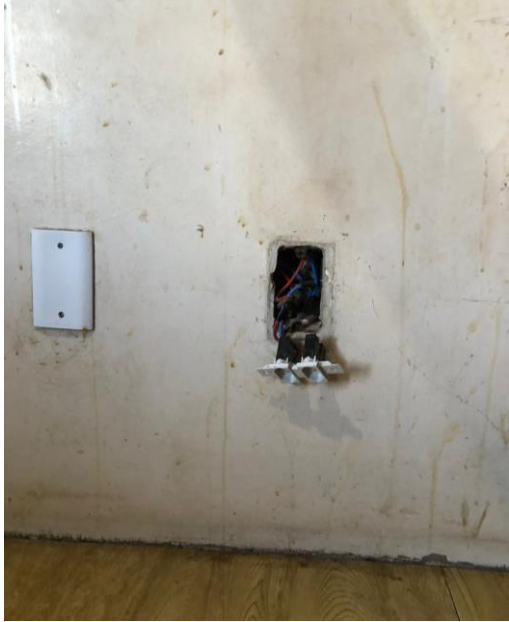
Quadro 9 – Anomalia 7.

G	U	T	TOTAL	
5	5	4	100	
LOCAL				
Quarto suíte				
CAUSA				
Falha no procedimento de instalação, no qual o suporte da tomada não foi devidamente parafusado ou ancorado na caixa da parede, permitindo seu desprendimento.				
ANOMALIA				
Instalação elétrica exposta: Desprendimento do conjunto de interruptores com exposição de fiação e contatos energizados.				
MEDIDA REPARADORA				
Desenergizar o circuito imediatamente, verificar a integridade dos condutores, substituir o suporte danificado e realizar a fixação correta do conjunto na caixa de embutir com parafusos adequados, finalizando com a instalação do espelho de acabamento.				
PRIORIDADE DE INTERVENÇÃO			1

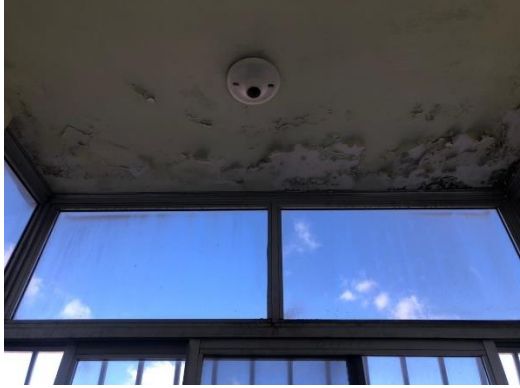
Quadro 10 – Anomalia 8.

G	U	T	TOTAL	
3	3	4	36	
LOCAL				
Varanda do quarto suíte				
CAUSA				
Falha na estanqueidade da vedação do piso do pavimento superior devido ao término da vida útil dos materiais impermeabilizantes, permitindo o ingresso de águas pluviais.				
ANOMALIA				
Infiltração em laje com danos de acabamento: Manchas de umidade, presença de mofo e deslocamento da película de pintura.				
MEDIDA REPARADORA				
Realizar a inspeção na unidade superior para localizar e vedar a falha na impermeabilização. Além disso, internamente, remover todo o reboco degradado, tratar a superfície com biocida (anti-mofo) e refazer o emassamento e pintura.				
PRIORIDADE DE INTERVENÇÃO			2

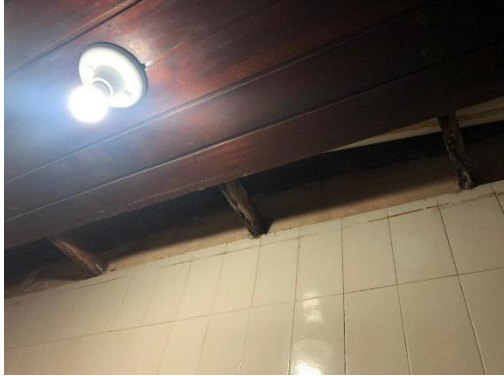
Quadro 11 – Anomalia 9.

G	U	T	TOTAL	
4	5	5	100	
LOCAL				
Quarto suíte				
CAUSA				
Ataque de agentes biológicos xilófagos (cupins) favorecido pela perda da proteção química da madeira, ausência de controle de pragas periódico e umidade proveniente de encanações hidrossanitárias.				
ANOMALIA				
Deterioração da estrutura do forro devido à ação de cupins, visível pelo aspecto carcomido.				
MEDIDA REPARADORA				
Isolar a área imediatamente, contratar empresa dedetizadora e proceder com a remoção total das peças de madeira comprometidas, substituindo o forro por material inerte (PVC ou Gesso Acartonado) ou madeira tratada em autoclave.				
PRIORIDADE DE INTERVENÇÃO				1

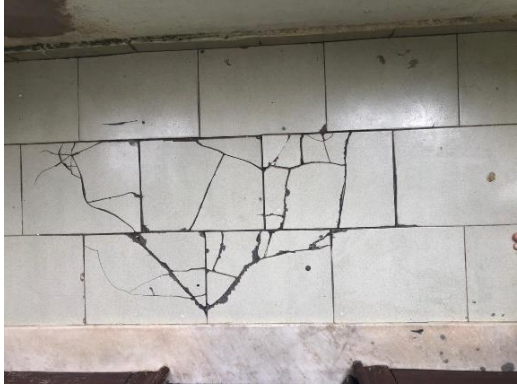
Quadro 12 – Anomalia 10.

<b>G</b>	<b>U</b>	<b>T</b>	<b>TOTAL</b>	
3	3	4	36	
<b>LOCAL</b>				
Varanda do quarto suíte				
<b>CAUSA</b>				
Grande exposição térmica que gera tensões de dilatação/contração, resultando em fadiga do material cerâmico e ruptura do mesmo.				
<b>ANOMALIA</b>				
Fissuração e ruptura de revestimento cerâmico.				
<b>MEDIDA REPARADORA</b>				
Realizar a demolição do piso afetado e de seu entorno, verificar a integridade da impermeabilização da laje (essencial em varandas), refazer a camada de regularização e assentar novo revestimento cerâmico para uso externo, respeitando as juntas de dilatação.				
<b>PRIORIDADE DE INTERVENÇÃO</b>				2

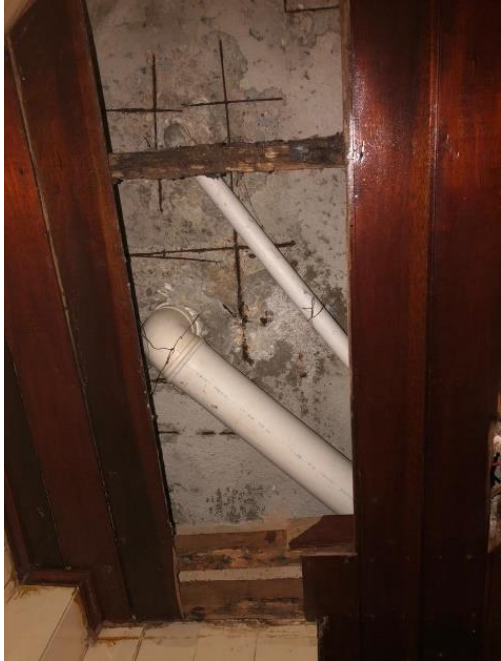
Quadro 13 – Anomalia 11.

G	U	T	TOTAL	
5	5	5	125	
LOCAL				
Banheiro social				
CAUSA				
Infiltração contínua proveniente do banheiro superior (falha de estanqueidade) que provocou a despassivação e oxidação das armaduras, resultando na ruptura do cobrimento de concreto.				
ANOMALIA				
Corrosão de armaduras com deslocamento: Exposição das barras de aço oxidadas com perda da camada de concreto de cobrimento.				
MEDIDA REPARADORA				
Sanar imediatamente a infiltração na unidade superior e, em seguida, realizar o escoramento preventivo da laje, procedendo com a limpeza mecânica das armaduras para remoção da oxidação, aplicação de proteção anticorrosiva nas barras e recomposição da seção de concreto utilizando argamassa polimérica estrutural tixotrópica.				
PRIORIDADE DE INTERVENÇÃO				1

O foco inicial deve ser a segurança estrutural e do usuário. Para a laje do banheiro social, é imperativo realizar o escoramento preventivo, sanar a infiltração superior e recuperar

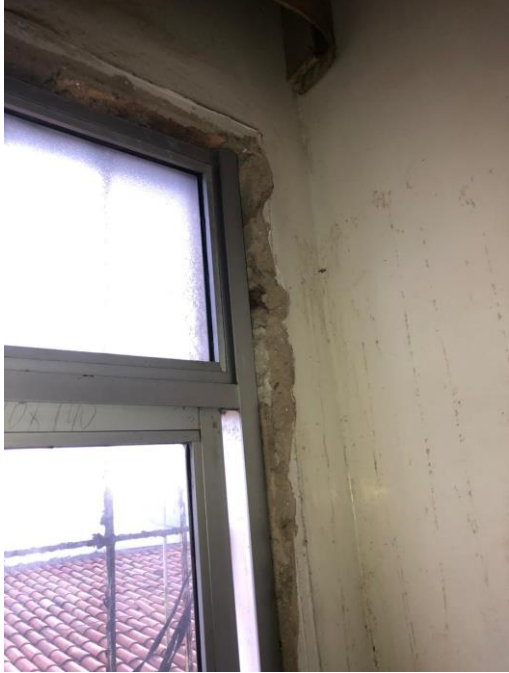
Quadro 14 – Anomalia 12.

G	U	T	TOTAL	
3	3	4	36	
LOCAL				
Quarto 1				
CAUSA				
Falha técnica na instalação da esquadria, onde não foram executados os procedimentos de acabamento final, como instalação de alizares, e nem de vedação.				
ANOMALIA				
Falha de acabamento e vedação entre caixilho da esquadria e alvenaria.				
MEDIDA REPARADORA				
Realizar a regularização da superfície de argamassa e aplicar selante elástico (PU ou silicone neutro) na junta entre o alumínio e a argamassa para garantir a estanqueidade, finalizando com a instalação de alizares (molduras) de acabamento ou execução de pintura de arremate.				
PRIORIDADE DE INTERVENÇÃO				2

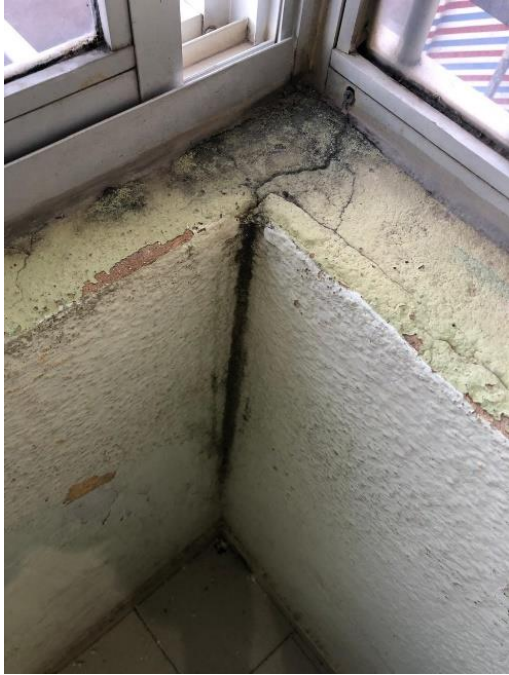
Quadro 16 – Anomalia 14.

G	U	T	TOTAL	
3	3	4	36	
LOCAL				
Varanda do quarto 2				
CAUSA				
Erro de execução caracterizado pela não instalação do peitoril com pingadeira, resultando no escoamento direto da água da chuva pela superfície da parede.				
ANOMALIA				
Infiltração por ausência de peitoril na esquadria, propiciando a existência de manchas de umidade e proliferação fúngica (mofo).				
MEDIDA REPARADORA				
Executar a instalação de um novo peitoril (em granito, concreto ou material similar) dotado de pingadeira eficiente para afastar o fluxo de água da parede, procedendo posteriormente com a limpeza profunda da superfície com hipoclorito para eliminação dos fungos, seguida da recuperação do revestimento afetado com emassamento e pintura.				
PRIORIDADE DE INTERVENÇÃO				2

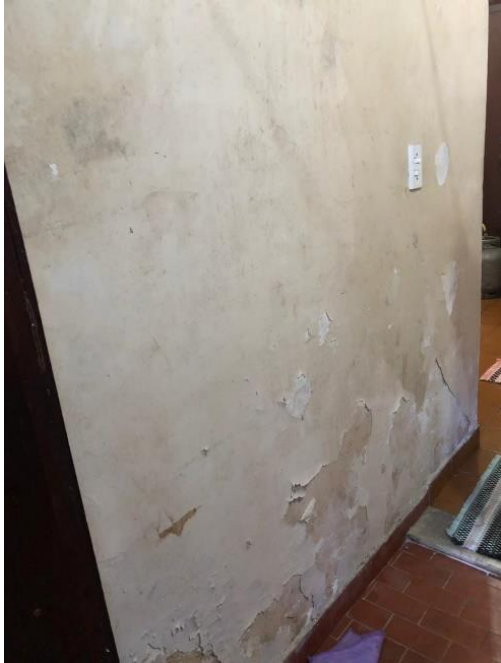
Quadro 17 – Anomalia 15.

<b>G</b>	<b>U</b>	<b>T</b>	<b>TOTAL</b>	
3	3	3	27	
<b>LOCAL</b>				
Área de serviço				
<b>CAUSA</b>				
Umidade por capilaridade: Absorção ascendente de água acumulada no subsolo/contrapiso do banheiro vizinho através dos poros da alvenaria, devido à falha ou inexistência de barreira impermeável na base da parede.				
<b>ANOMALIA</b>				
Empolamento de pintura: Formação de bolhas e descolamento da película de tinta devido à umidade retida.				
<b>MEDIDA REPARADORA</b>				
Refazer a impermeabilização do piso do banheiro vizinho (fonte da água). Ademais, na parede afetada, deve-se remover todo o reboco da área saturada (até a altura da mancha), aplicar argamassa polimérica impermeabilizante na base da alvenaria para bloquear a ascensão e refazer o acabamento com reboco aditivado com tinta acrílica.				
<b>PRIORIDADE DE INTERVENÇÃO</b>			1
