**INSPEÇÃO PREDIAL: ESTUDO DE CASO DO EDIFÍCIO RESIDENCIAL
MULTIFAMILIAR TOLEDO, CAUCAIA/CE**

Monografia submetida à coordenação do Curso de Engenharia Civil da Universidade Federal do Ceará, como requisito parcial para obtenção do título de Engenheiro Civil.

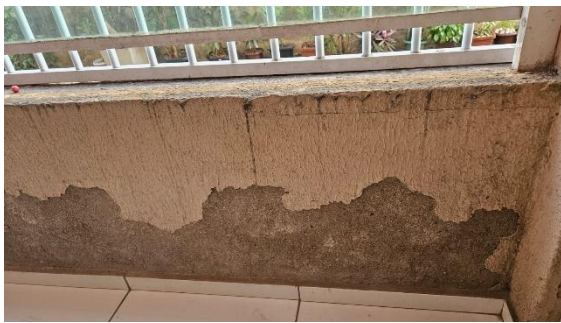
ANOMALIA					
Reboco esfarelando/desagregando					
ORIGEM			FOTO		
Endógena

PRIORIDADE DE INTERVENÇÃO		3			
G	U	T			TOTAL
2	2	3			12
CAUSA					
Umidade/Materiais de má qualidade					
LOCAL					
Varanda					
MEDIDA REPARADORA					
Raspar a parte solta e limpar bem o pó, tratar com selador ou impermeabilizante e refazer o revestimento e a pintura

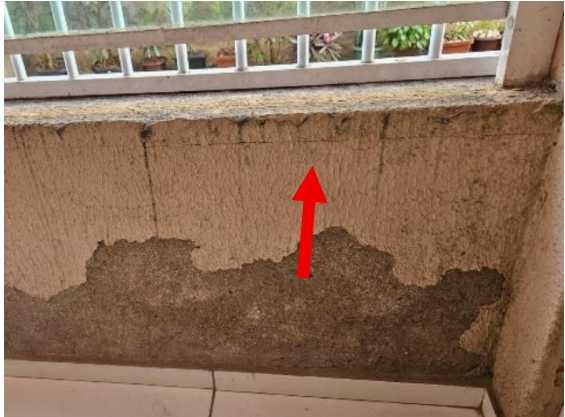
ANOMALIA				
Fissura horizontal na cinta do guarda corpo				
ORIGEM			FOTO	
Endógena

PRIORIDADE DE INTERVENÇÃO		2		
G	U	T		TOTAL
3	2	3		18
CAUSA				
Ausência de ligações apropriadas entre elementos				
LOCAL				
Varanda				
MEDIDA REPARADORA				
Avaliação de um especialista para determinar se representa um risco estrutural

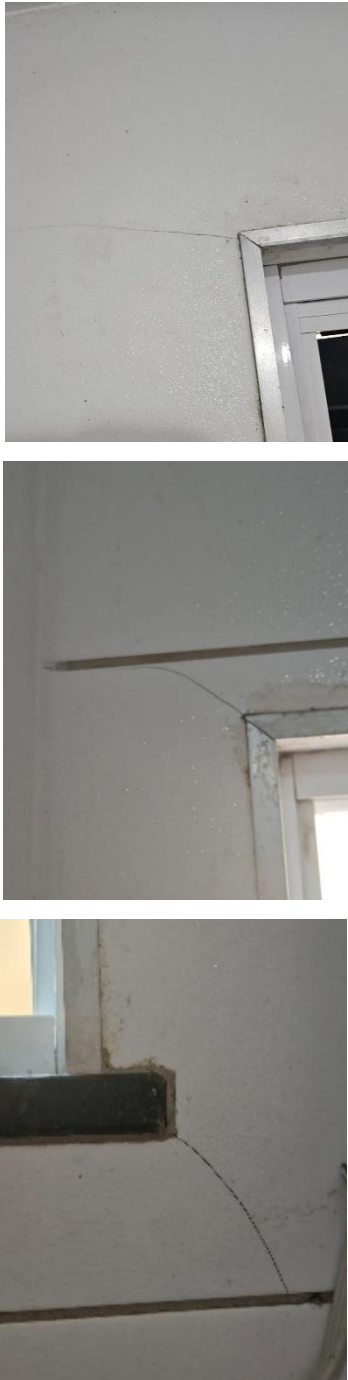
ANOMALIA				
Fissura nos cantos dos vãos das esquadrias				
ORIGEM			FOTO	
Endógena

PRIORIDADE DE INTERVENÇÃO		2		
G	U	T		TOTAL
3	3	2		18
CAUSA				
Falta de verga ou sua execução inadequada				
LOCAL				
Janelas da cozinha e banheiro/ Porta do banheiro				
MEDIDA REPARADORA				
Refazer o revestimento após tratamento da fissura com o preenchimento da mesma com material adequado (selante acrílico ou massa niveladora)

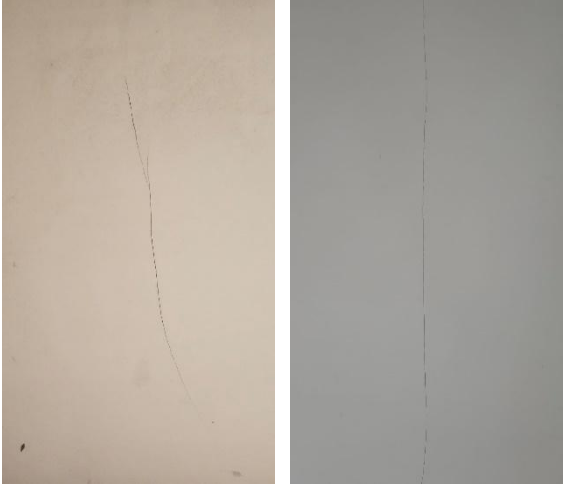
ANOMALIA				
Fissura no forro de gesso				
ORIGEM			FOTO	
Endógena

PRIORIDADE DE INTERVENÇÃO		2		
G	U	T		TOTAL
2	2	2		8
CAUSA				
Dilatação, umidade ou má execução do forro sem tabica que permita a movimentação				
LOCAL				
Todos os ambientes do apartamento				
MEDIDA REPARADORA				
Criar vão de tabica, ou aplicar fita telada com massa acrílica/corrida para reparos de fissuras finas, sempre limpando bem a área e finalizando com lixamento e pintura. Para causas estruturais em rachaduras maiores e mais profundas, buscar avaliação profissional

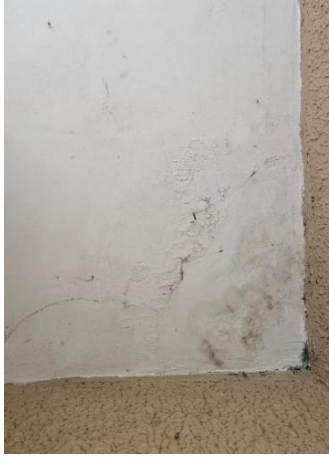
ANOMALIA				
Infiltração				
ORIGEM			FOTO	
Falha

PRIORIDADE DE INTERVENÇÃO		2		
G	U	T		TOTAL
3	2	2		12
CAUSA				
Vazamento na tubulação de esgoto devido entupimento				
LOCAL				
Forro da varanda/ Banheiro				
MEDIDA REPARADORA				
Desentupimento da tubulação, realizar reparos na impermeabilização e restaurar o forro

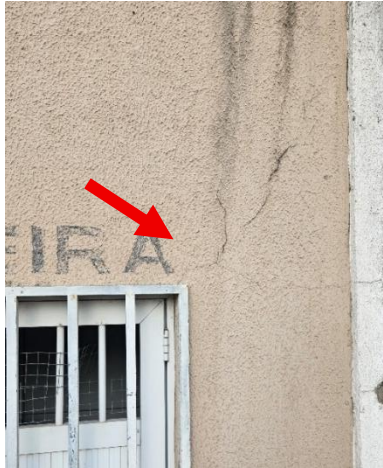
ANOMALIA				
Fissura no canto do vão da esquadria				
ORIGEM			FOTO	
Endógena

PRIORIDADE DE INTERVENÇÃO		2		
G	U	T		TOTAL
3	3	2		18
CAUSA				
Falta de verga ou sua execução inadequada				
LOCAL				
Porta externa da lixeira (Fachada)				
MEDIDA REPARADORA				
Refazer o revestimento após tratamento da fissura com o preenchimento da mesma com material adequado (selante acrílico ou massa niveladora)

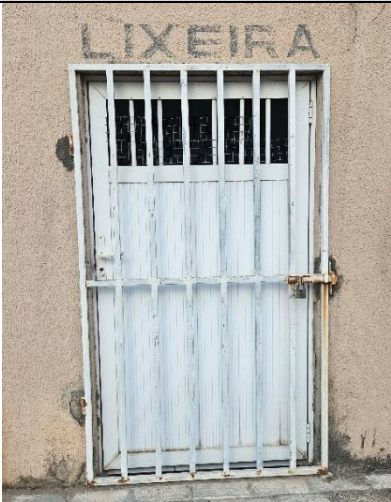
ANOMALIA				
Início de corrosão de grade de proteção				
ORIGEM			FOTO	
Funcional

PRIORIDADE DE INTERVENÇÃO		3		
G	U	T		TOTAL
1	2	2		4
CAUSA				
Exposição à umidade e agentes corrosivos. Falta de manutenção.				
LOCAL				
Porta externa da lixeira (Fachada)				
MEDIDA REPARADORA				
Remoção da ferrugem e aplicação de pintura de acabamento com tinta específica

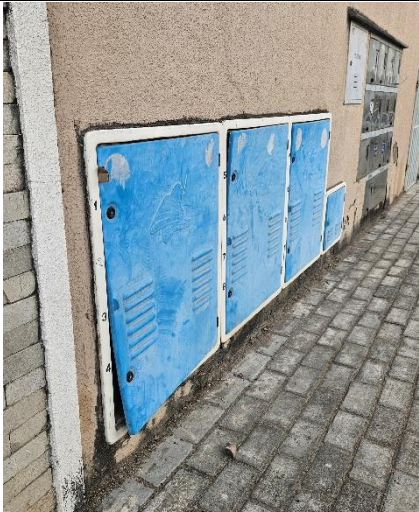
ANOMALIA				
Portas das caixas de registro de água danificadas				
ORIGEM			FOTO	
Falha

PRIORIDADE DE INTERVENÇÃO		3		
G	U	T		TOTAL
1	1	2		2
CAUSA				
Uso inadequado devido abertura forçada da porta				
LOCAL				
Fachada				
MEDIDA REPARADORA				
Realizar a troca da porta ou desentortá-la para o fechamento adequado da caixa de registro

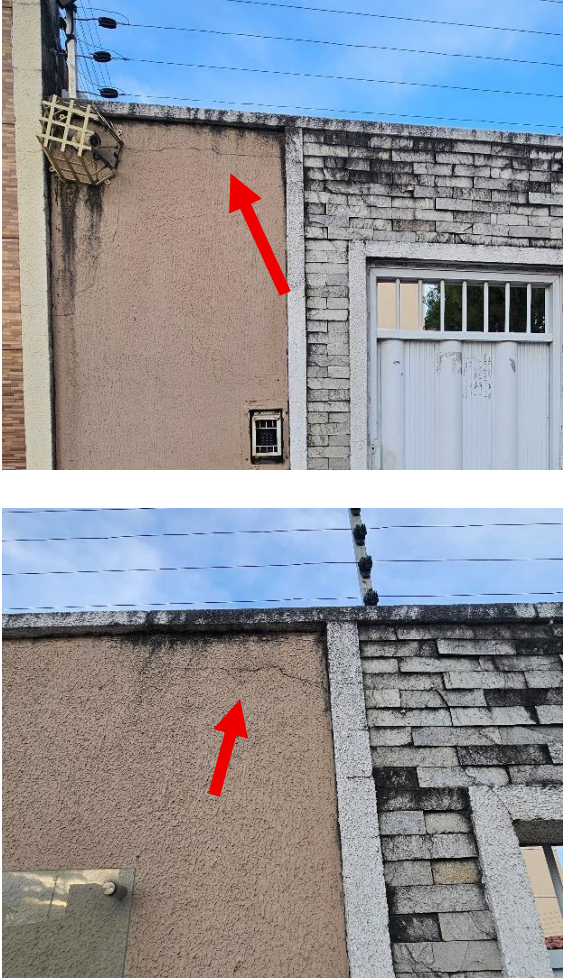
ANOMALIA				
Fissura na parte superior do muro				
ORIGEM			FOTO	
Endógena

PRIORIDADE DE INTERVENÇÃO		2		
G	U	T		TOTAL
3	3	2		18
CAUSA				
Falta de junta de dilatação ou falta de amarração adequada				
LOCAL				
Fachada				
MEDIDA REPARADORA				
Refazer o revestimento após tratamento da fissura com o preenchimento da mesma com material adequado (selante acrílico ou massa niveladora)

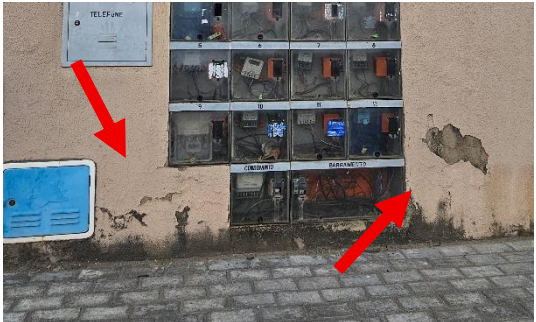
ANOMALIA				
Craquelamento e descascamento de pintura				
ORIGEM			FOTO	
Exógena

PRIORIDADE DE INTERVENÇÃO		3		
G	U	T		TOTAL
2	1	3		6
CAUSA				
Falta de manutenção, exposição a umidade				
LOCAL				
Fachada				
MEDIDA REPARADORA				
Remoção da pintura solta por meio de raspagem ou escovação, aplicação de fundo preparador e aplicação de tinta apropriada para ambientes externos

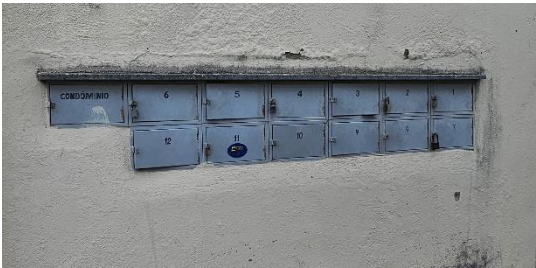
ANOMALIA				
Início de corrosão das caixas de correios				
ORIGEM			FOTO	
Funcional

PRIORIDADE DE INTERVENÇÃO		3		
G	U	T		TOTAL
1	1	2		2
CAUSA				
Corrosão do metal devido exposição à umidade				
LOCAL				
Fachada				
MEDIDA REPARADORA				
Remoção da ferrugem e aplicação de pintura de acabamento com tinta específica

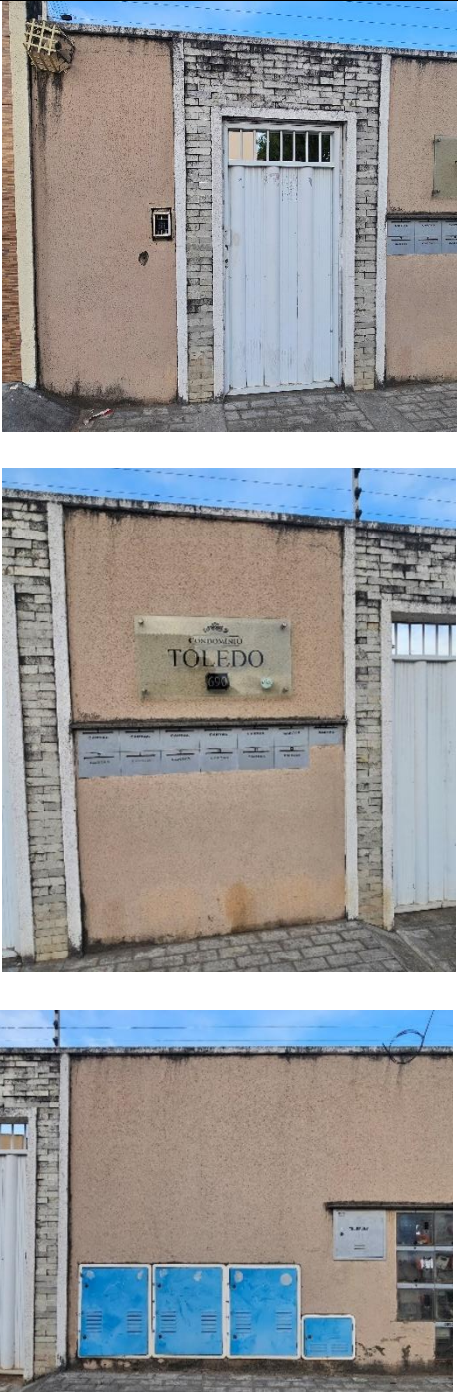
ANOMALIA				
Pintura desgastada				
ORIGEM			FOTO	
Funcional

PRIORIDADE DE INTERVENÇÃO		3		
G	U	T		TOTAL
2	1	3		6
CAUSA				
Falta de manutenção, exposição a umidade e ação de agentes externos				
LOCAL				
Fachada				
MEDIDA REPARADORA				
Remoção da tinta solta e utilização de tinta apropriada para ambientes externos e ação de umidade

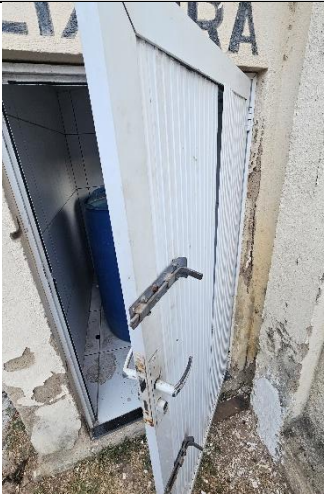
ANOMALIA				
Esquadria metálica e fechadura danificada				
ORIGEM			FOTO	
Falha

PRIORIDADE DE INTERVENÇÃO		2		
G	U	T		TOTAL
2	2	3		12
CAUSA				
Uso inadequado devido a abertura ou fechamento forçado da porta				
LOCAL				
Porta interna da lixeira				
MEDIDA REPARADORA				
Realizar troca da porta

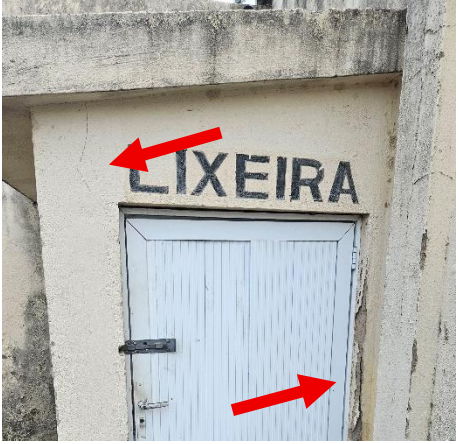
ANOMALIA				
Fissura no canto e ao longo do vão da porta				
ORIGEM			FOTO	
Endógena

PRIORIDADE DE INTERVENÇÃO		2		
G	U	T		TOTAL
3	3	2		18
CAUSA				
Falta de verga ou sua execução inadequada/ Má qualidade dos materiais empregados				
LOCAL				
Porta interna da lixeira				
MEDIDA REPARADORA				
Refazer o revestimento após tratamento da fissura com o preenchimento da mesma com material adequado (selante acrílico ou massa niveladora)

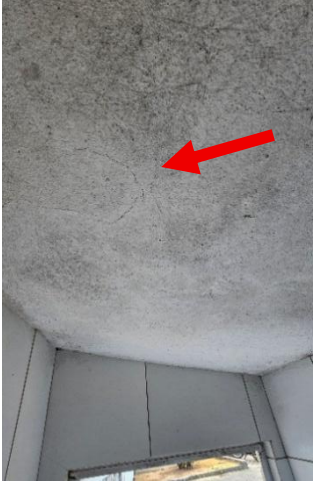
ANOMALIA				
Fissura no forro				
ORIGEM			FOTO	
Endógena

PRIORIDADE DE INTERVENÇÃO				3
G	U	T		TOTAL
1	1	2		2
CAUSA				
Movimentação natural da estrutura				
LOCAL				
Teto da lixeira				
MEDIDA REPARADORA				
Refazer o revestimento após tratamento da fissura com o preenchimento da mesma com material adequado (selante acrílico ou massa niveladora)

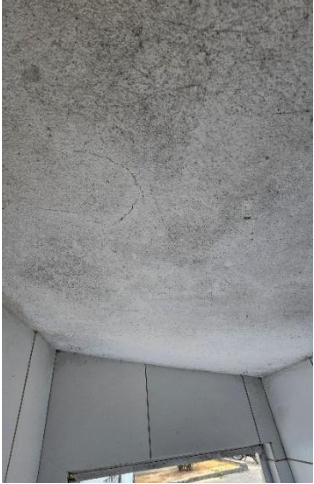
ANOMALIA				
Pintura do forro com presença de mofo				
ORIGEM			FOTO	
Falha

PRIORIDADE DE INTERVENÇÃO				3
G	U	T		TOTAL
3	2	2		12
CAUSA				
Acúmulo de umidade e/ou falta de ventilação adequada				
LOCAL				
Teto da lixeira				
MEDIDA REPARADORA				
Eliminar o mofo para que as manchas não retornem com cloro ou água sanitária e refazer a pintura

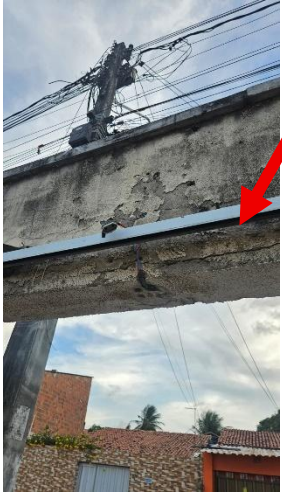
ANOMALIA				
Fissuras ao longo do vão do portão				
ORIGEM			FOTO	
Endógena

PRIORIDADE DE INTERVENÇÃO		1		
G	U	T		TOTAL
3	3	4		36
CAUSA				
Execução inadequada/ Corrosão das ferragens da verga/ Má qualidade do material				
LOCAL				
Portão de entrada do condomínio				
MEDIDA REPARADORA				
Retirar o revestimento solto, tratar a corrosão das ferragens se houver e refazer o acabamento

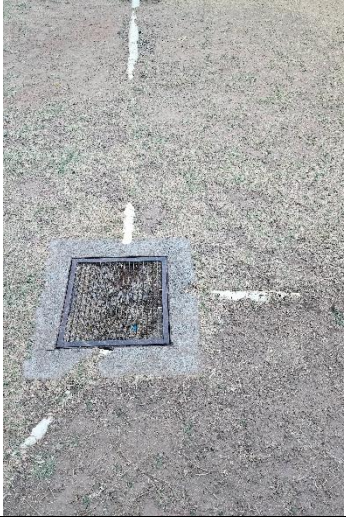
ANOMALIA				
Instalação de drenagem exposta				
ORIGEM			FOTO	
Endógena

PRIORIDADE DE INTERVENÇÃO		1		
G	U	T		TOTAL
4	4	4		64
CAUSA				
Projeto mal elaborado ou executado com cobrimento do sistema de drenagem inferior ao recomendado				
LOCAL				
Área do playground infantil				
MEDIDA REPARADORA				
Rebaixar o sistema ou realizar o cobrimento adequado com nova camada de leito arenoso para não ocorrer novamente a exposição da instalação

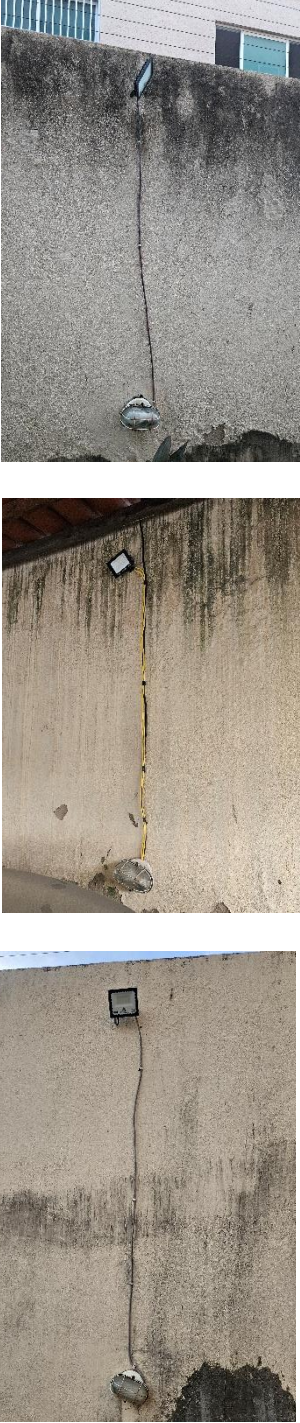
ANOMALIA				
Instalações elétricas expostas				
ORIGEM			FOTO	
Endógena

PRIORIDADE DE INTERVENÇÃO		1		
G	U	T		TOTAL
3	4	3		36
CAUSA				
<p>Devido iluminação projetada ser insuficiente foram instaladas de forma irregular novas luminárias refletoras com fiação elétrica exposta</p>				
LOCAL				
<p>Ao longo de todo o muro interno da edificação</p>				
MEDIDA REPARADORA				
<p>Refazer a instalação elétrica coberta com proteção da fiação ou embutida na alvenaria</p>

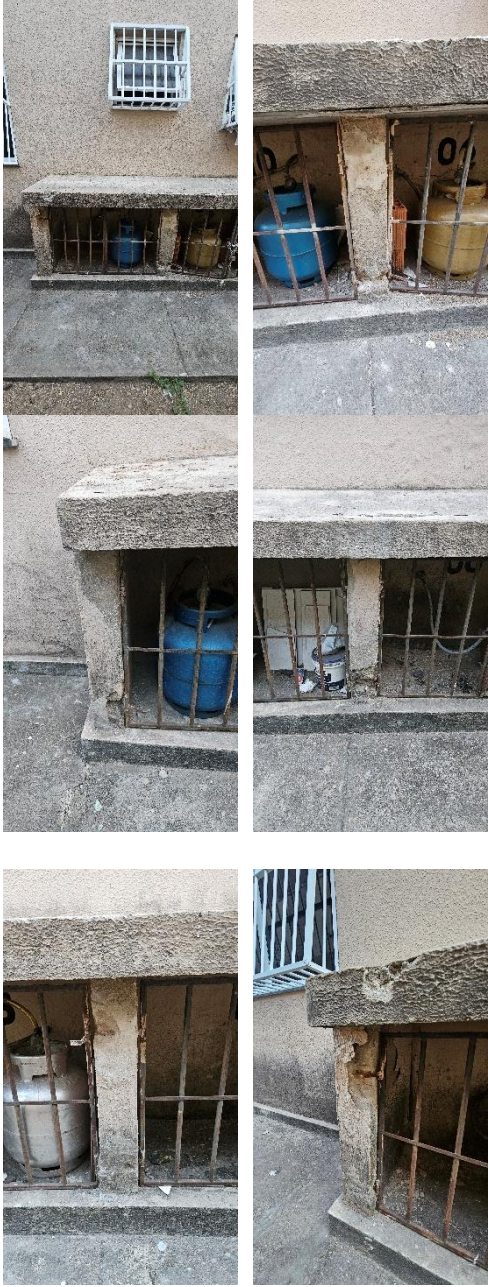
ANOMALIA				
Corrosão das esquadrias das casas de gás				
ORIGEM			FOTO	
Endógena

PRIORIDADE DE INTERVENÇÃO		2		
G	U	T		TOTAL
3	3	2		18
CAUSA				
Má qualidade do material instalado incompatível com área exposta a intempéries				
LOCAL				
Todas as casas de gás das 12 unidades de apartamentos				
MEDIDA REPARADORA				
Realizar a troca das esquadrias

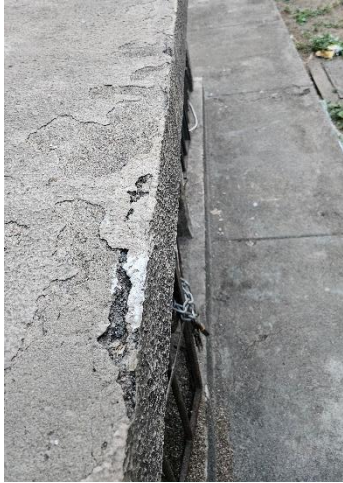
ANOMALIA					
Cobertura da casa de gás com rachaduras e revestimento esfarelado					
ORIGEM		FOTO			
Endógena

PRIORIDADE DE INTERVENÇÃO				1	
G	U			T	TOTAL
3	3			4	36
CAUSA					
Materiais de má qualidade					
LOCAL					
Cobertura casa de gás					
MEDIDA REPARADORA					
Retirar todo o revestimento comprometido, realizar tratamento contra corrosão nas ferragens e refazer o revestimento

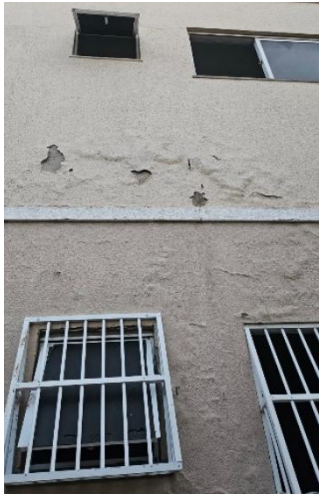
ANOMALIA					
Desagregamento na pintura das fachadas					
ORIGEM		FOTO			
Endógena

PRIORIDADE DE INTERVENÇÃO				1	
G	U			T	TOTAL
3	3			4	36
CAUSA					
Presença de umidade ou falhas na preparação da superfície/Má qualidade do material utilizado					
LOCAL					
Fachada do edifício principal e muros internos					
MEDIDA REPARADORA					
Remover toda a tinta e a argamassa solta, aplicar um fundo preparador de boa qualidade para garantir aderência, refazer o reboco se necessário, aguardar a cura completa e, em seguida, aplicar o acabamento

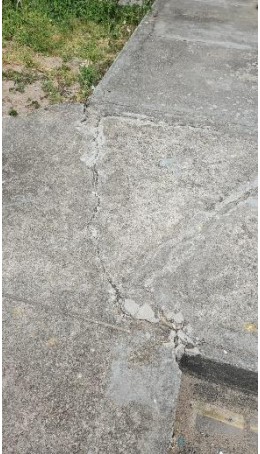
ANOMALIA				
Rachaduras nas calçadas				
ORIGEM			FOTO	
Funcional

PRIORIDADE DE INTERVENÇÃO		2		
G	U	T		TOTAL
3	4	4		8
CAUSA				
Assentamento do solo/ Variações de temperatura/ Sobrecarga				
LOCAL				
Ao redor de todo o edifício				
MEDIDA REPARADORA				
Usar massa asfáltica emborrachada ou selante de concreto específico para nivelar

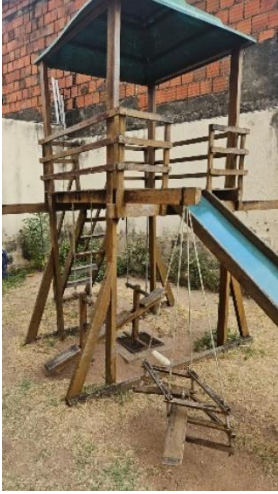
ANOMALIA				
Playground infantil quebrado				
ORIGEM			FOTO	
Falha

PRIORIDADE DE INTERVENÇÃO		1		
G	U	T		TOTAL
4	4	4		64
CAUSA				
Uso inadequado do playground				
LOCAL				
Área do playground infantil				
MEDIDA REPARADORA				
Substituir partes quebradas do playground ou retirá-las

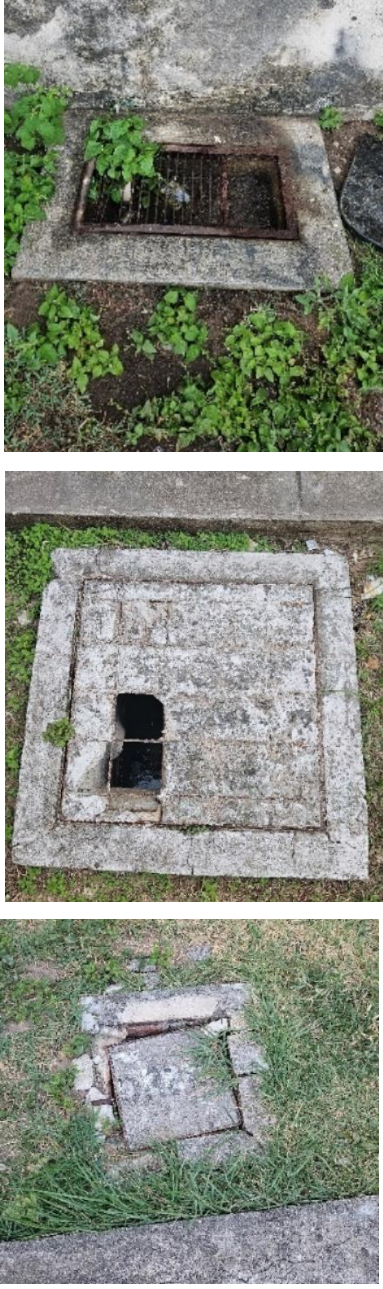
ANOMALIA				
Caixas de passagem e de esgoto danificadas				
ORIGEM			FOTO	
Funcional

PRIORIDADE DE INTERVENÇÃO		1		
G	U	T		TOTAL
3	4	4		48
CAUSA				
Desgaste natural				
LOCAL				
Ao longo de toda as áreas comuns do condomínio				
MEDIDA REPARADORA				
Substituição das caixas danificadas
