**INSPEÇÃO PREDIAL EM EDIFICAÇÃO RESIDENCIAL UNIFAMILIAR:
DIAGNÓSTICO, HIERARQUIZAÇÃO DE FALHAS E ORIENTAÇÃO TÉCNICA
AO USUÁRIO**

O objeto de estudo é uma residência unifamiliar de alvenaria estrutural, localizada na Rua A, n.º 141, Conjunto Residencial Marcos Freire, Mondubim em Fortaleza - Ceará. Com perímetro aproximado de 110 m e área de 300 m². A vistoria percorreu todos os ambientes, com foco nos seguintes subsistemas:

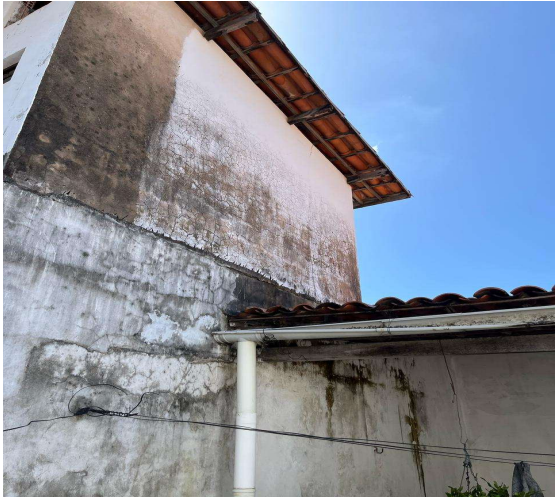
Quadro 4 - Anomalia 1.

PRIORIDADE DE INTERVENÇÃO			2		
G	U	T	TOTAL		
3	3	3	27		
CAUSA					
O desgaste natural da pintura deixou o reboco exposto à chuva e ao sol, permitindo que a parede absorvesse umidade.					
ANOMALIA					
Manchas escuras de mofo e fissuras superficiais espalhadas pela parede devido à falta de proteção.					
MEDIDA REPARADORA					
Lavar a parede para remover o mofo, fechar as trincas existentes e aplicar uma nova pintura externa resistente à água.					
LOCAL					
Fachada Posterior (Lateral Direita).					
TRADUÇÃO					
A pintura velha não protege mais a parede, causando mofo e rachaduras que precisam ser limpos e pintados novamente para evitar infiltrações.

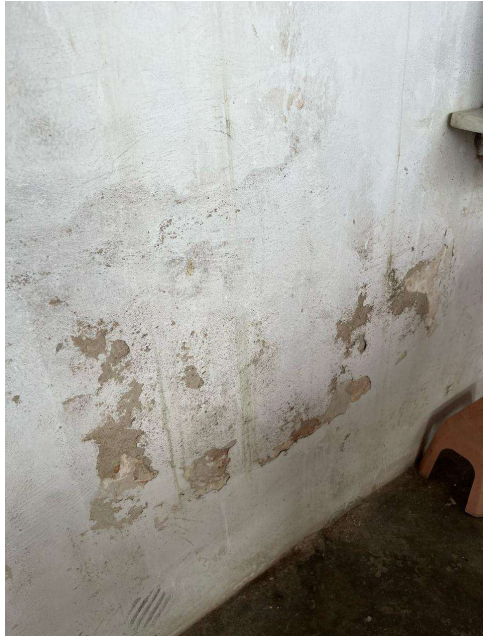
Quadro 5 - Anomalia 2.

PRIORIDADE DE INTERVENÇÃO			2				
G	U	T	TOTAL				
3	3	3	27				
CAUSA							
Falha na impermeabilização da viga baldrame causando ascensão de umidade por capilaridade.							
ANOMALIA							
Desplacamento da pintura, desagregação do reboco e presença de eflorescência na base da parede.							
MEDIDA REPARADORA							
Remover o reboco da área afetada até a alvenaria, tratar com impermeabilizante cristalizante ou rígido e refazer o revestimento com argamassa aditivada.							
LOCAL							
Área Externa Privativa (Quintal).							
TRADUÇÃO							
A parede está absorvendo água do solo, o que faz o reboco apodrecer no rodapé, é necessário refazer essa parte com produtos químicos que bloqueiem a subida da água

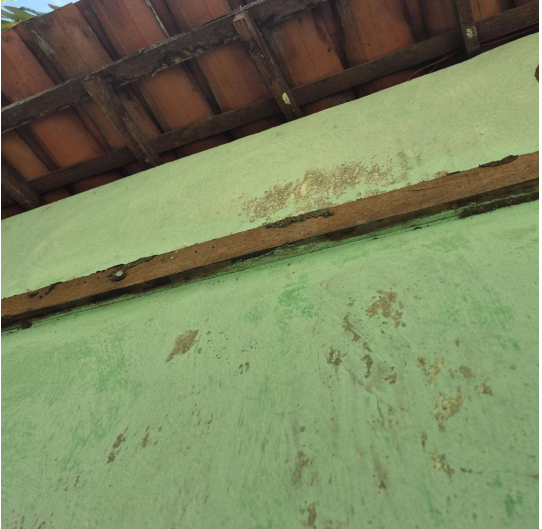
Quadro 6 - Anomalia 3.

PRIORIDADE DE INTERVENÇÃO			2	
G	U	T	TOTAL	
3	3	3	27	
CAUSA				
Má execução do telhado permitindo o gotejamento direto sobre a estrutura de madeira e alvenaria.				
ANOMALIA				
Manchas de umidade com lixiviação na pintura e início de fungos na madeira.				
MEDIDA REPARADORA				
Realizar manutenção corretiva no telhado para estancar a infiltração, seguida de lixamento e aplicação de verniz preservativo na madeira e repintura da parede.				
LOCAL				
Beiral do Telhado da Área Externa				
TRADUÇÃO				
O telhado está vazando água em cima da madeira e da parede, causando manchas e apodrecimento que precisam de conserto nas telhas e proteção da madeira.

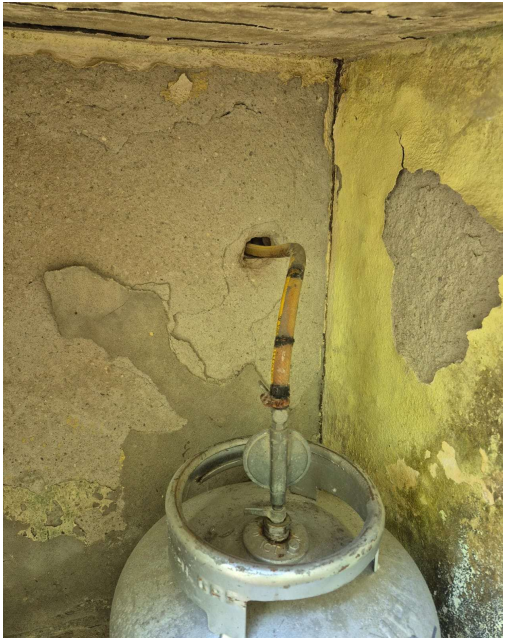
Quadro 7 - Anomalia 4.

PRIORIDADE DE INTERVENÇÃO			1	
G	U	T	TOTAL	
5	5	5	125	
CAUSA				
A passagem da mangueira pela alvenaria foi executada de forma improvisada sem a tubulação rígida ou luva de proteção exigida pela norma.				
ANOMALIA				
Mangueira de gás atravessando diretamente a parede sujeita a risco iminente de vazamento e explosão em local confinado.				
MEDIDA REPARADORA				
Substituição imediata da instalação improvisada por tubulação metálica adequada com proteção mecânica na transposição da parede para garantir a estanqueidade do sistema				
LOCAL				
Área Externa/Abrigo de Gás				
TRADUÇÃO				
A mangueira do gás não pode passar pelo buraco da parede pois o atrito vai furar a borracha causando vazamento grave e risco de explosão sendo urgente a troca por tubulação de cobre.

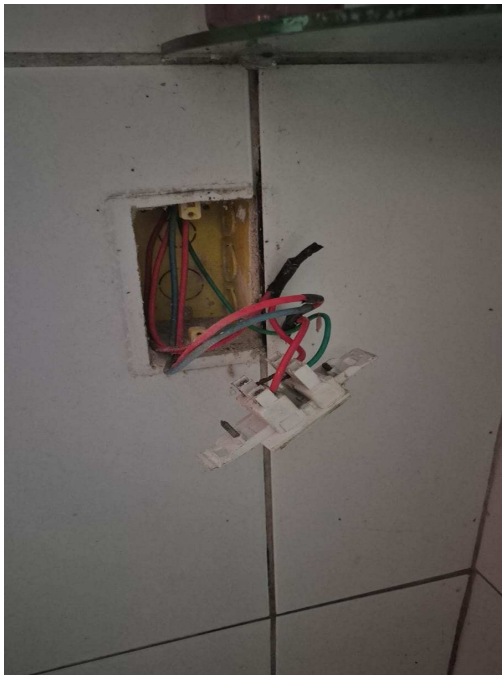
Quadro 8 - Anomalia 5.

PRIORIDADE DE INTERVENÇÃO		1		
G	U	T	TOTAL	
5	5	5	125	
CAUSA				
Fixação inadequada do suporte do interruptor na caixa de embutir permitindo o desprendimento do conjunto elétrico.				
ANOMALIA				
Interruptor pendurado com fiação interna exposta e acessível ao toque representando risco iminente de choque elétrico e curto-circuito.				
MEDIDA REPARADORA				
Desligamento imediato do circuito para refixação correta do módulo na caixa e instalação de espelho de proteção ou substituição do conjunto se estiver danificado.				
LOCAL				
Banheiro 01 - 1º Pavimento				
TRADUÇÃO				
O interruptor está solto com os fios desencapados aparecendo o que gera risco grave de choque elétrico devendo ser consertado agora mesmo para evitar acidentes.

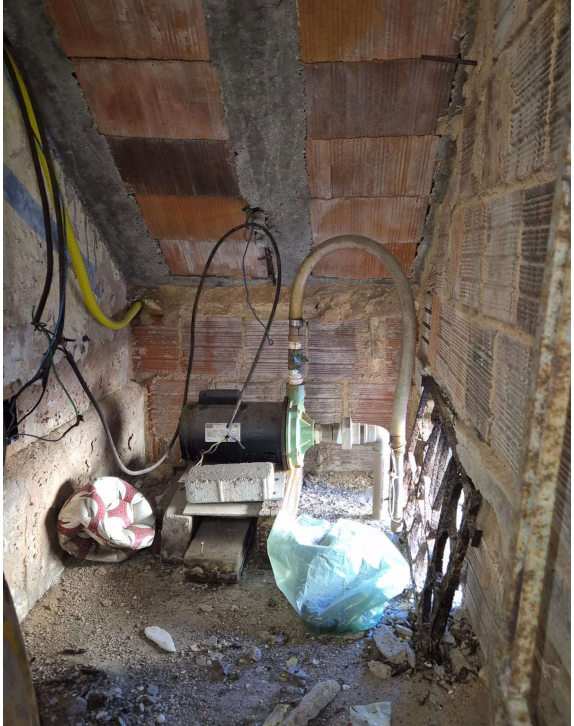
Quadro 9 - Anomalia 6.

PRIORIDADE DE INTERVENÇÃO			1	
G	U	T	TOTAL	
4	4	4	64	
CAUSA				
Execução improvisada de instalação hidromecânica sem base de fixação adequada e instalações elétricas em desacordo, agravada pela ausência de limpeza e manutenção.				
ANOMALIA				
Motobomba apoiada precariamente sobre tijolos soltos gerando vibração excessiva, fiação elétrica totalmente exposta sem eletrodutos e presença de entulho e materiais inflamáveis no recinto técnico.				
MEDIDA REPARADORA				
Construir base de concreto nivelada com amortecedores de vibração para fixação da bomba, proteger toda a fiação com eletrodutos rígidos e realizar a limpeza geral e o revestimento das paredes internas.				
LOCAL				
Casa de Bombas				
TRADUÇÃO				
A bomba está solta em cima de tijolos o que causa trepidação, que estraga o equipamento e os fios elétricos estão perigosamente expostos, exigindo fixação correta e organização urgente para evitar choques.

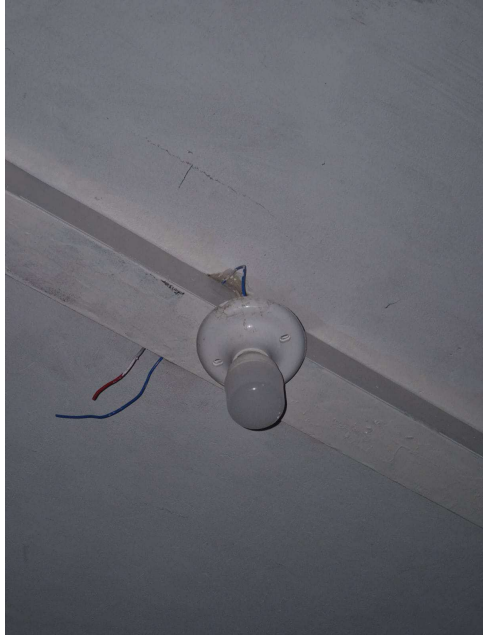
Quadro 10 - Anomalia 7.

PRIORIDADE DE INTERVENÇÃO			1		
G	U	T	TOTAL		
5	5	5	125		
CAUSA					
Instalação elétrica incompleta ou abandono de condutores antigos sem o devido isolamento terminal ou remoção após manutenção no ponto de luz.					
ANOMALIA					
Pontas de fios condutores expostas e pendentes ao lado da luminária com risco latente de contato acidental, choque elétrico e curto-circuito.					
MEDIDA REPARADORA					
Teste imediato de tensão para identificar se os cabos estão energizados seguido de isolamento com fita de auto fusão ou remoção definitiva da fiação excedente.					
LOCAL					
Sala de Estar - 1º Pavimento					
TRADUÇÃO					
Existem fios desencapados no teto que podem estar ligados e causar choques ou curto-circuito sendo urgente isolar essas pontas ou cortar o fio se não estiver em uso.

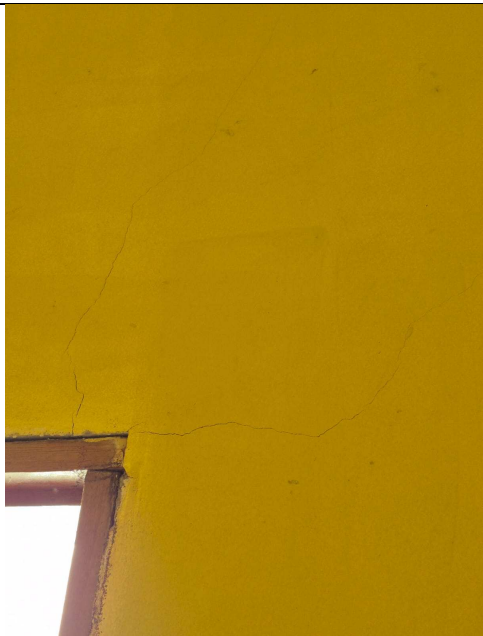
Quadro 11 - Anomalia 8.

PRIORIDADE DE INTERVENÇÃO		2			
G	U	T	TOTAL		
3	3	3	27		
CAUSA					
Concentração de tensões devido à ausência de vergas na execução da alvenaria.					
ANOMALIA					
Fissuras diagonais partindo dos cantos da esquadria indicando falha na distribuição de cargas da parede ao redor do vão.					
MEDIDA REPARADORA					
Escarificação da fissura em formato de "V" seguida de preenchimento com argamassa polimérica e aplicação de tela de poliéster ou grampos de aço para "costura" da alvenaria antes do acabamento.					
LOCAL					
Cozinha/Área Externa Privativa (Quintal)					
TRADUÇÃO					
As rachaduras nos cantos da janela surgiram porque o peso da parede não foi bem distribuído durante a construção exigindo um reforço localizado com tela ou grampos para impedir que voltem a abrir.

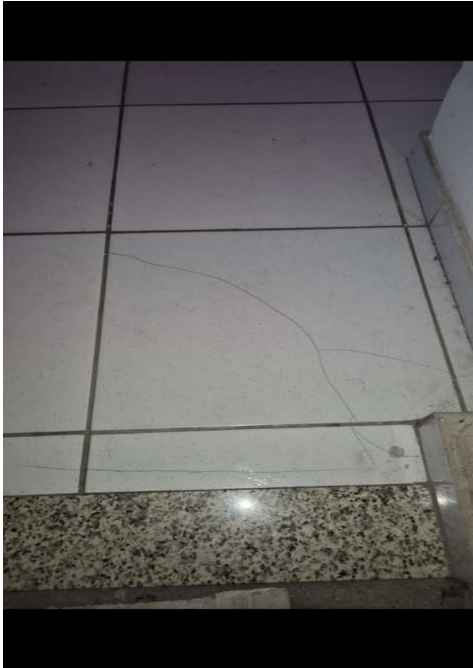
Quadro 12 - Anomalia 9.

PRIORIDADE DE INTERVENÇÃO			3		
G	U	T	TOTAL		
2	2	2	8		
CAUSA					
Falha no assentamento ou movimentação diferencial do contrapiso que gerou tensão excessiva na peça cerâmica					
ANOMALIA					
Fissura transpassante na placa do piso cerâmico comprometendo a estanqueidade da camada de acabamento e a segurança do usuário.					
MEDIDA REPARADORA					
Substituição pontual da peça cerâmica danificada com verificação prévia da integridade do contrapiso e uso de argamassa colante adequada para o tráfego local.					
LOCAL					
Quarto 02 – 2 ° Pavimento					
TRADUÇÃO					
A pedra do piso quebrou provavelmente porque ficou oca por baixo ou a base se mexeu sendo necessária a troca apenas dessa peça para evitar cortes nos pés ou acúmulo de sujeira.

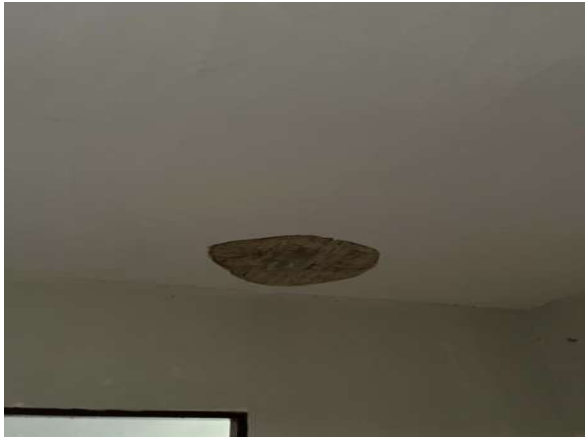
Quadro 13 - Anomalia 10.

PRIORIDADE DE INTERVENÇÃO			2		
G	U	T	TOTAL		
3	3	3	27		
CAUSA					
Perda de aderência da argamassa de revestimento ao substrato devido à ausência de camada preparatória ou traço incorreto agravado por movimentação térmica.					
ANOMALIA					
Desplacamento pontual do reboco do teto expondo a base da laje com risco iminente de queda de novas placas adjacentes que podem estar soltas.					
MEDIDA REPARADORA					
Realização de teste de percussão em todo o perímetro para mapear áreas com som cavo seguida da remoção do material solto e recomposição do revestimento.					
LOCAL					
Quarto 02 – 2 ° Pavimento					
TRADUÇÃO					
O reboco do teto caiu porque não estava bem colado na laje sendo necessário bater no restante da área para descobrir se existem outras partes ocas e refazer o acabamento para evitar acidentes.
