**INSPEÇÃO PREDIAL: ESTUDO DE CASO DE UM PRÓPRIO NACIONAL  
RESIDENCIAL EM FORTALEZA**

Monografia submetida à coordenação do Curso de Engenharia Civil da Universidade Federal do Ceará, como requisito parcial para obtenção do Título de Engenheiro Civil.

A casa sujeita a inspeção está localizada em uma vila militar de sargentos e subtenentes do exército, no bairro Parreão, rua D, número 145. O terreno possui aproximadamente 225 m<sup>2</sup> e 84 m<sup>2</sup> de área construída. As vitorias foram realizadas nos dias 11 de novembro de 2025 e 4 de dezembro de 2025.

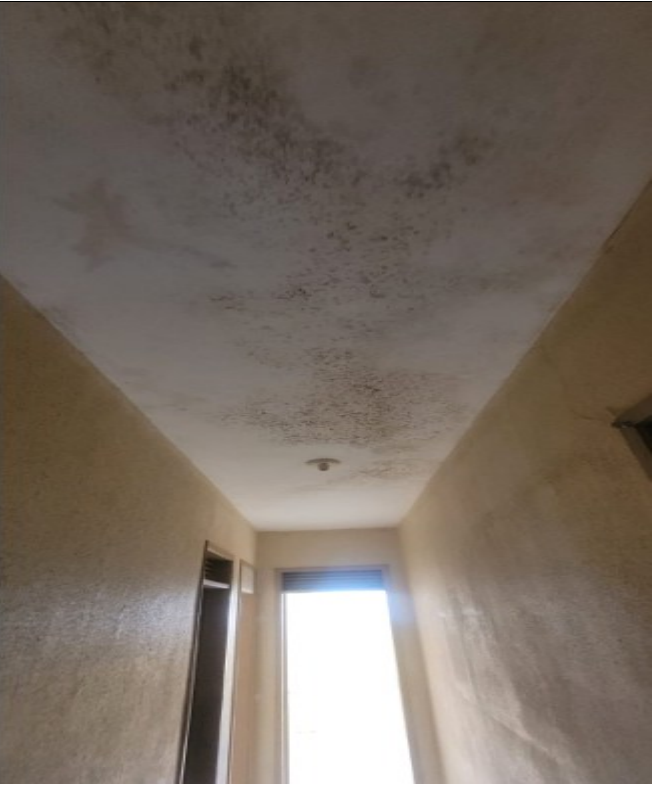
Quadro 4 - Anomalia 3

Corredor				
<b>ORIGEM</b>				
Exógena				
<b>G</b>	<b>U</b>	<b>T</b>	<b>TOTAL</b>	
8	3	3	72	
<b>PRIORIDADE DE INTERVENÇÃO</b>		2		
<b>ANOMALIA</b>				
Infiltração na laje				
<b>CAUSA</b>				
Telhado com telhas danificadas ou afastadas				
<b>INTERVENÇÃO RECOMENDADA</b>				
Conserto do telhado e pintura da laje

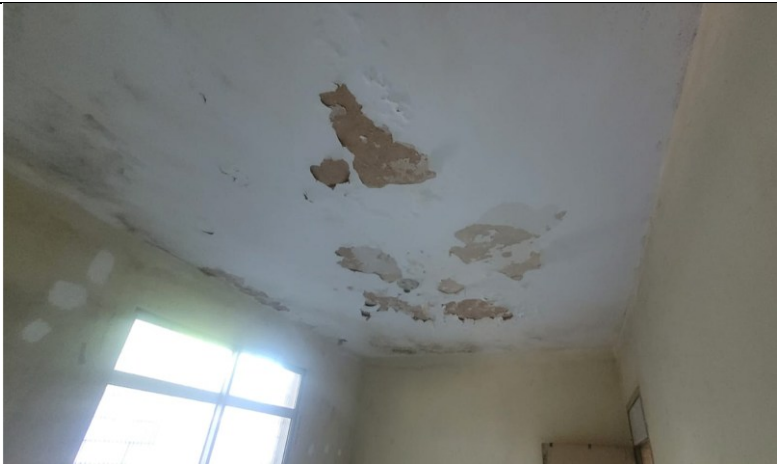
Quadro 5 – Anomalia 4

Quarto 1				
<b>ORIGEM</b>				
Exógena				
<b>G</b>	<b>U</b>	<b>T</b>	<b>TOTAL</b>	
8	3	3	72	
<b>PRIORIDADE DE INTERVENÇÃO</b>			2	
<b>ANOMALIA</b>				
Infiltração na laje				
<b>CAUSA</b>				
Presença de água na laje devido a telhas danificadas ou afastadas				
<b>INTERVENÇÃO RECOMENDADA</b>				
Conserto do telhado e pintura da laje

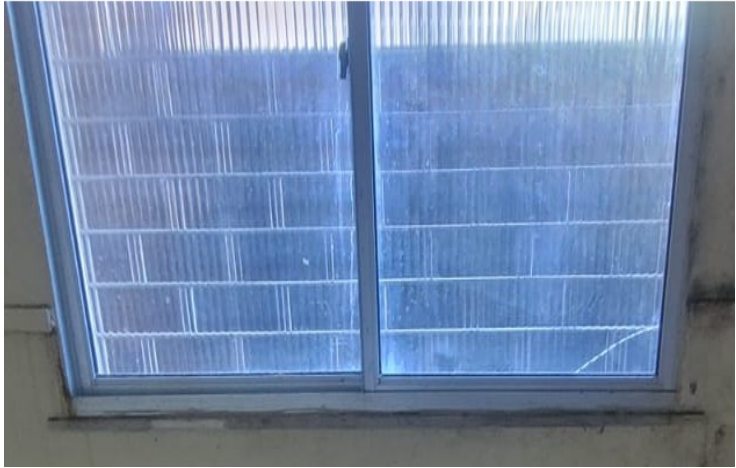
Quadro 6 – Anomalia 5

Quarto 2				
<b>ORIGEM</b>				
Exógena				
<b>G</b>	<b>U</b>	<b>T</b>	<b>TOTAL</b>	
3	1	1		
<b>PRIORIDADE DE INTERVENÇÃO</b>			3	
<b>ANOMALIA</b>				
Vidro da janela danificado				
<b>CAUSA</b>				
Desconhecida				
<b>INTERVENÇÃO RECOMENDADA</b>				
Troca do vidro da janela

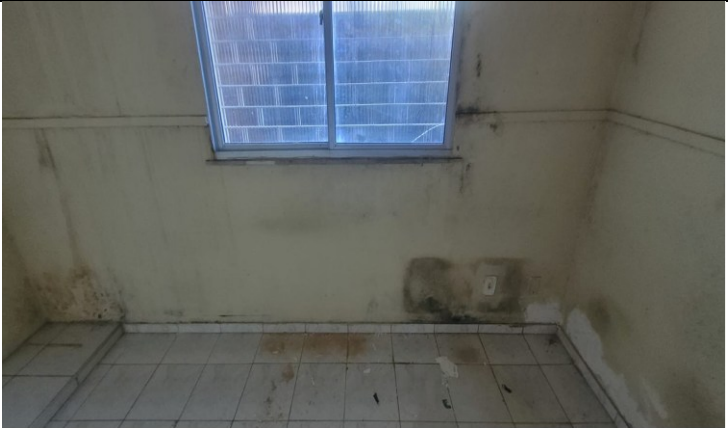
Quadro 7 – Anomalia 6

Quarto 2				
<b>ORIGEM</b>				
Endógena				
<b>G</b>	<b>U</b>	<b>T</b>	<b>TOTAL</b>	
6	3	1	18	
<b>PRIORIDADE DE INTERVENÇÃO</b>			2	
<b>ANOMALIA</b>				
Mofos nas paredes				
<b>CAUSA</b>				
Infiltração e umidade				
<b>INTERVENÇÃO RECOMENDADA</b>				
Impermeabilização da parede externa e conserto do telhado garantindo a proteção do beiral

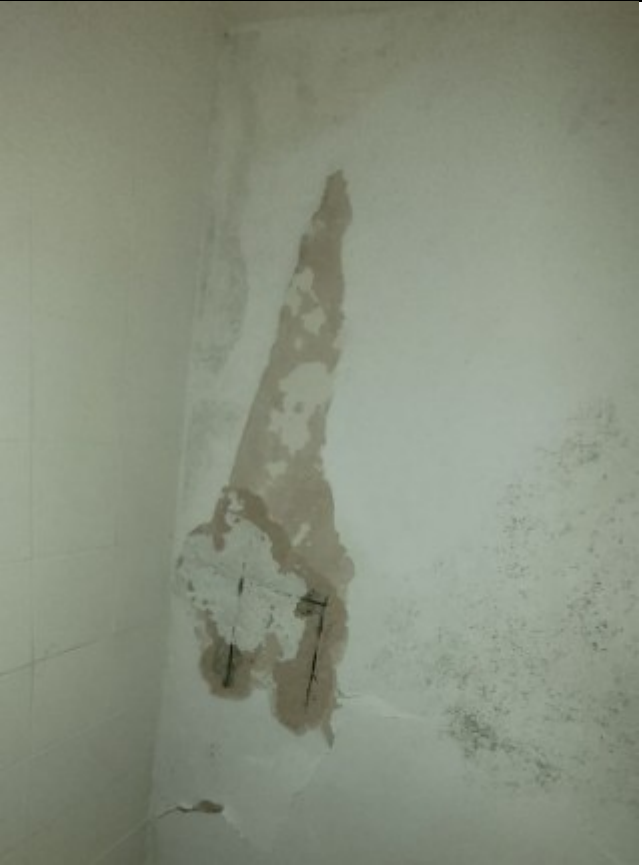
Quadro 8 – Anomalia 7

Banheiro interno				
<b>ORIGEM</b>				
Exógena				
<b>G</b>	<b>U</b>	<b>T</b>	<b>TOTAL</b>	
10	10	8	800	
<b>PRIORIDADE DE INTERVENÇÃO</b>		1		
<b>ANOMALIA</b>				
Corrosão da armadura da laje e deslocamento do cobrimento de concreto				
<b>CAUSA</b>				
Infiltração na laje				
<b>INTERVENÇÃO RECOMENDADA</b>				
<p>Caso a perda de seção seja menor que 10%: Lixamento da armadura, aplicação de primer inibidor de corrosão e aplicação de graute</p> <p>Caso a perda seja superior a 10%: Reforço da armadura da laje para recompor a armadura prejudicada pela corrosão</p>

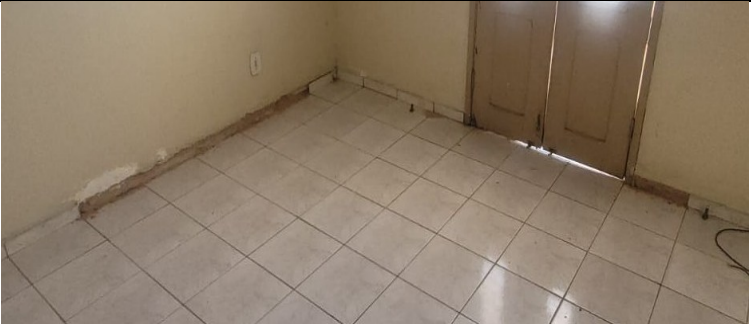
Quadro 9 – Anomalia 8

Sala				
<b>ORIGEM</b>				
Endógena				
<b>G</b>	<b>U</b>	<b>T</b>	<b>TOTAL</b>	
3	1	3	9	
<b>PRIORIDADE DE INTERVENÇÃO</b>			3	
<b>ANOMALIA</b>				
Deslocamento do rodapé				
<b>CAUSA</b>				
Aplicação de argamassa inadequada para assentamento de piso				
<b>INTERVENÇÃO RECOMENDADA</b>				
Remoção do reboco fofo e assentamento do rodapé com argamassa adequada

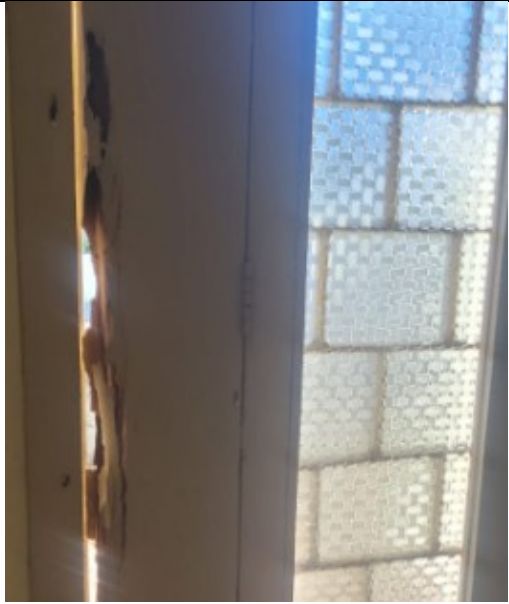
Quadro 10 – Anomalia 9

Sala				
<b>ORIGEM</b>				
Exógena				
<b>G</b>	<b>U</b>	<b>T</b>	<b>TOTAL</b>	
3	3	3	27	
<b>PRIORIDADE DE INTERVENÇÃO</b>		3		
<b>ANOMALIA</b>				
Porta oca e com danos aparentes externos				
<b>CAUSA</b>				
Infestação de cupim				
<b>INTERVENÇÃO RECOMENDADA</b>				
Troca da porta e aplicação de uma tinta ou verniz que proteja a porta de cupins

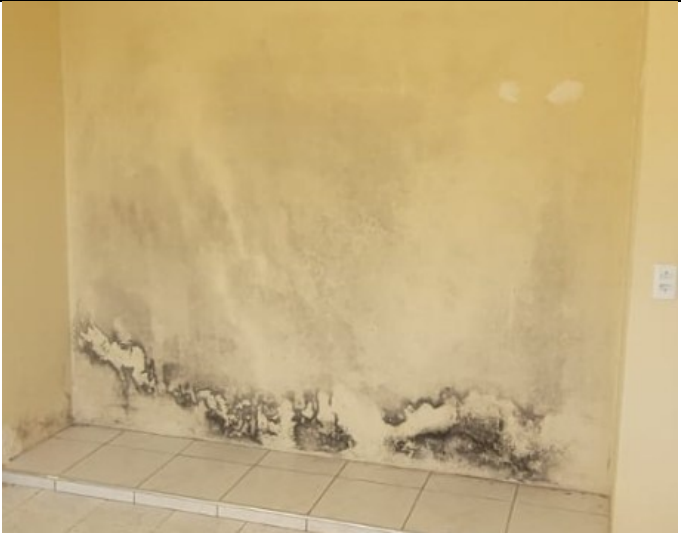
Quadro 11 – Anomalia 10

Quarto 2				
<b>ORIGEM</b>				
Endógena				
<b>G</b>	<b>U</b>	<b>T</b>	<b>TOTAL</b>	
3	3	3	27	
<b>PRIORIDADE DE INTERVENÇÃO</b>			2	
<b>ANOMALIA</b>				
Mofó na parede				
<b>CAUSA</b>				
Infiltração e umidade				
<b>INTERVENÇÃO RECOMENDADA</b>				
Impermeabilização da parede externa e reparo do telhado, garantindo a integridade do beiral

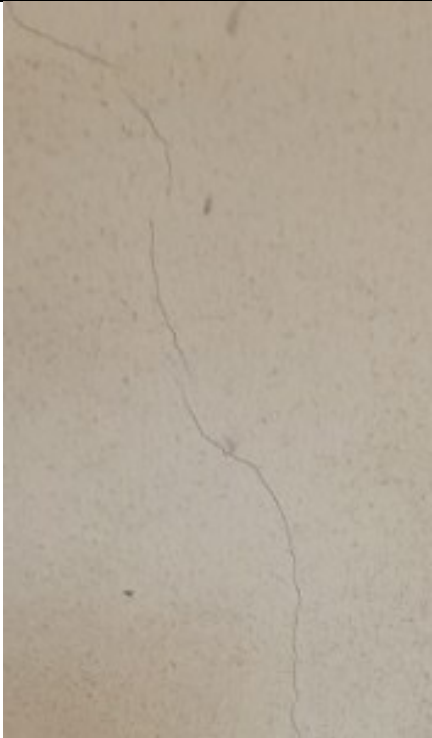
Quadro 12 - Anomalia 11

Quarto 2				
<b>ORIGEM</b>				
Endógena				
<b>G</b>	<b>U</b>	<b>T</b>	<b>TOTAL</b>	
3	1	1	3	
<b>PRIORIDADE DE INTERVENÇÃO</b>		3		
<b>ANOMALIA</b>				
Longa trinca, provavelmente estável, que atravessa de uma parede até a outra				
<b>CAUSA</b>				
Recalque diferencial na fundação				
<b>INTERVENÇÃO RECOMENDADA</b>				
Preenchimento da trinca com massa corrida e pintura

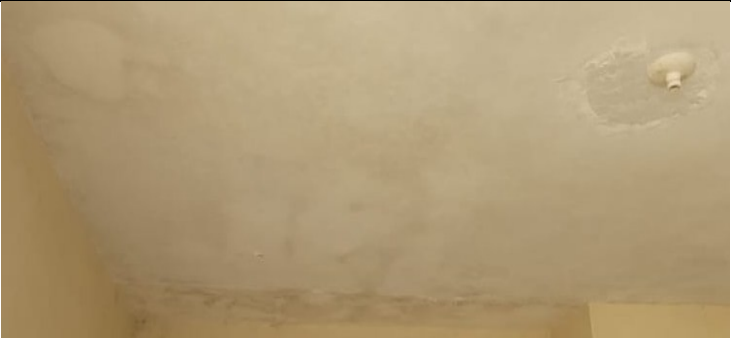
Quadro 13 – Anomalia 12

Quarto 2				
<b>ORIGEM</b>				
Exógena				
<b>G</b>	<b>U</b>	<b>T</b>	<b>TOTAL</b>	
6	3	3	54	
<b>PRIORIDADE DE INTERVENÇÃO</b>		2		
<b>ANOMALIA</b>				
Descascamento da pintura				
<b>CAUSA</b>				
Presença de água na laje devido a telhas danificadas ou afastadas				
<b>INTERVENÇÃO RECOMENDADA</b>				
Conserto do telhado e pintura

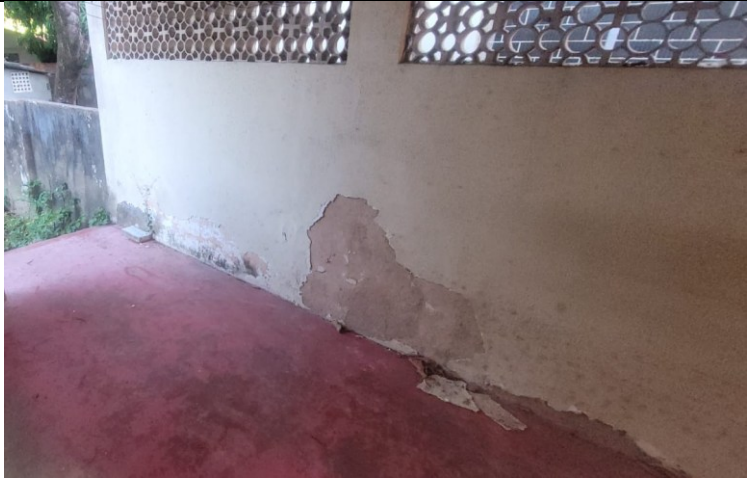
Quadro 15 – Anomalia 14

Garagem				
<b>ORIGEM</b>				
Endógena				
<b>G</b>	<b>U</b>	<b>T</b>	<b>TOTAL</b>	
3	3	3	27	
<b>PRIORIDADE DE INTERVENÇÃO</b>			3	
<b>ANOMALIA</b>				
Deslocamento da massa corrida e mofo nas paredes				
<b>CAUSA</b>				
Infiltração e umidade				
<b>INTERVENÇÃO RECOMENDADA</b>				
Remoção da massa solta, impermeabilização da parte externa da parede, reaplicação da massa corrida e pintura

As moradias possuem uma laje impermeabilizada cobrindo parte da garagem, logo, essas precisam de manutenção periódica para garantir a eficácia da manta evitando. As paredes de divisa são únicas e precisam de uma aplicação de impermeabilizante já que o telhado não possui calha e a água da chuva fica em contato com a parede de divisa, gerando infiltração e danos como o identificado na anomalia 14.

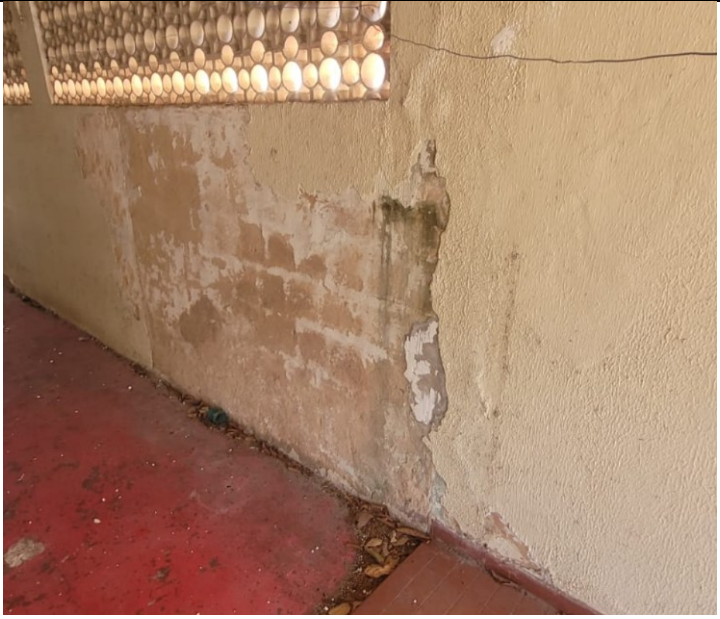
Quadro 16 – Anomalia 15

Garagem					
<b>ORIGEM</b>					
Endógena					
<b>G</b>	<b>U</b>	<b>T</b>	<b>TOTAL</b>		
3	3	3	27		
<b>PRIORIDADE DE INTERVENÇÃO</b>			3		
<b>ANOMALIA</b>					
Deslocamento da massa corrida					
<b>CAUSA</b>					
Infiltração e umidade					
<b>INTERVENÇÃO RECOMENDADA</b>					
Remoção do material solto, impermeabilização da parte externa da parede e reaplicação da massa e pintura

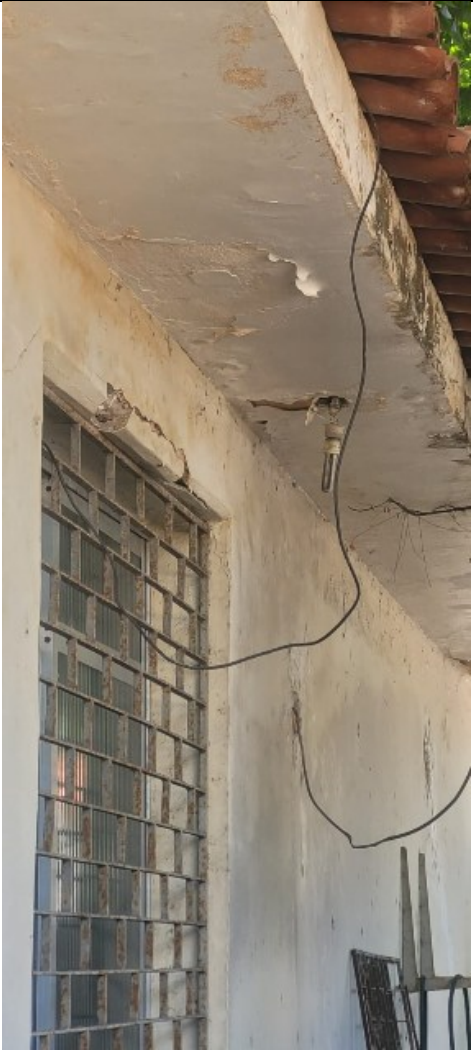
Quadro 17 – Anomalia 16

Corredor lateral				
<b>ORIGEM</b>				
Exógena				
<b>G</b>	<b>U</b>	<b>T</b>	<b>TOTAL</b>	
3	3	3	27	
<b>PRIORIDADE DE INTERVENÇÃO</b>		3		
<b>ANOMALIA</b>				
Descascamento da pintura e mofo				
<b>CAUSA</b>				
Infiltração proveniente de falhas no telhado				
<b>INTERVENÇÃO RECOMENDADA</b>				
Reparo do telhado, remoção da pintura danificada e reaplicação da massa antes da nova pintura
