**INSPEÇÃO PREDIAL: ESTUDO DE CASO DE UM EDIFÍCIO PRÓXIMO À PRAIA
DE IRACEMA**

Dessa forma, este trabalho propõe a realização de uma inspeção predial em um edifício residencial multifamiliar situado na região da Praia de Iracema, em Fortaleza. O estudo busca não apenas identificar e classificar as manifestações patológicas existentes, mas também correlacioná-las com os fatores de degradação típicos da orla marítima descritos por Silva e Cabral (2014), evidenciando a importância da engenharia diagnóstica na mitigação dos efeitos da agressividade marinha sobre o patrimônio construído.

O objeto de estudo deste trabalho é o Residencial João Cordeiro, um empreendimento de uso residencial multifamiliar. A edificação está localizada na Rua João Cordeiro, nº 688, no bairro Praia de Iracema, em Fortaleza.

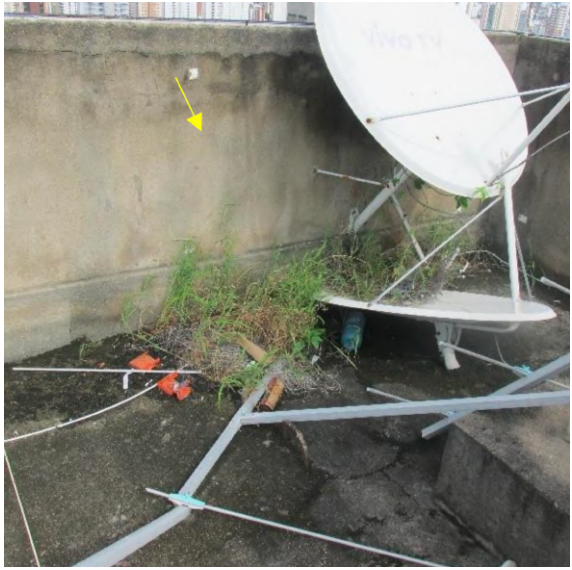
Quadro 2 - Anomalia 1.

PRIORIDADE DE INTERVENÇÃO		2		
G	U	T	TOTAL	
4	4	5	80	
CAUSA				
Possível falha na estanqueidade.				
ANOMALIA				
Laje apresentando crescimento de vegetação e sujeira.				
MEDIDA REPARADORA				
Realizar correção da impermeabilização da laje.				
LOCAL				
Cobertura.

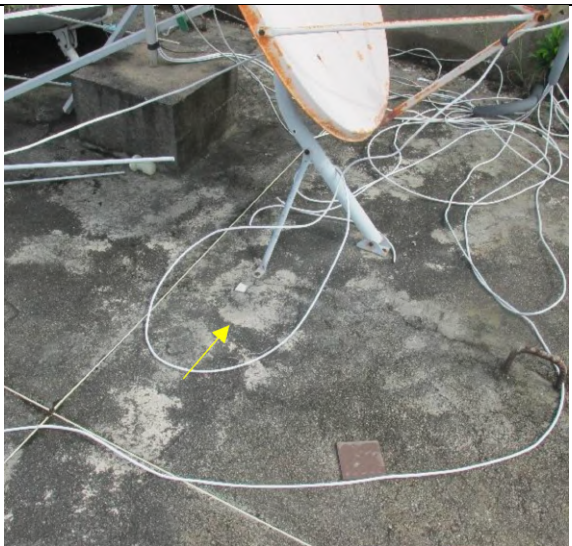
Quadro 4 - Anomalia 3.

PRIORIDADE DE INTERVENÇÃO		3		
G	U	T	TOTAL	
2	3	2	18	
CAUSA				
Falhas na instalação de antenas.				
ANOMALIA				
Fios e antenas obsoletas sob a laje da caixa d'água, e fixadas diretamente sobre a laje.				
MEDIDA REPARADORA				
Realizar a remoção das antenas obsoletas e verificar se houve ferimento a manta.				
LOCAL				
Cobertura.

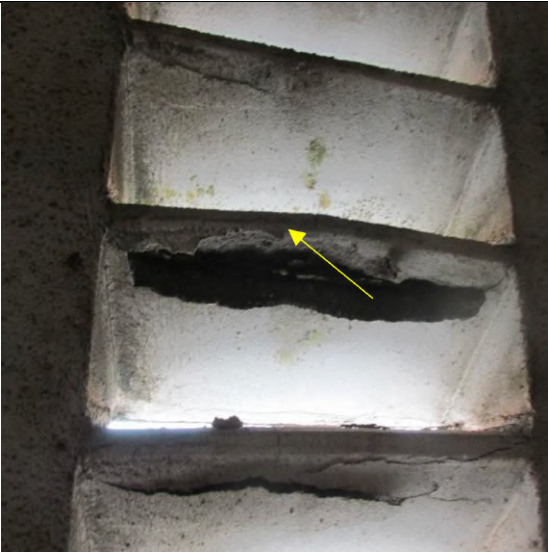
Quadro 5 - Anomalia 4.

PRIORIDADE DE INTERVENÇÃO		2		
G	U	T	TOTAL	
3	3	3	45	
CAUSA				
Possível corrosão de armaduras.				
ANOMALIA				
Cobogó apresentando fissuras.				
MEDIDA REPARADORA				
Realizar recuperação dos cobogós.				
LOCAL				
Cobertura.

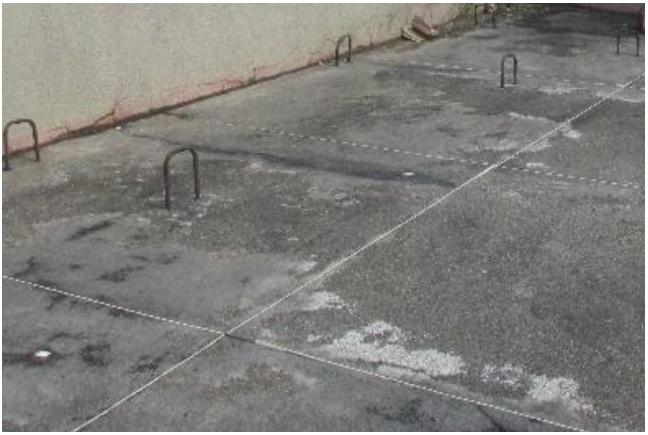
Quadro 6 - Anomalia 5.

PRIORIDADE DE INTERVENÇÃO		1		
G	U	T	TOTAL	
4	5	5	100	
CAUSA				
Falta de projeto.				
ANOMALIA				
Vergalhões dobrados fixados como ponto de ancoragem.				
MEDIDA REPARADORA				
Contratar empresa para realização de projeto de ancoragem atendendo as exigências normativas.				
LOCAL				
Cobertura.

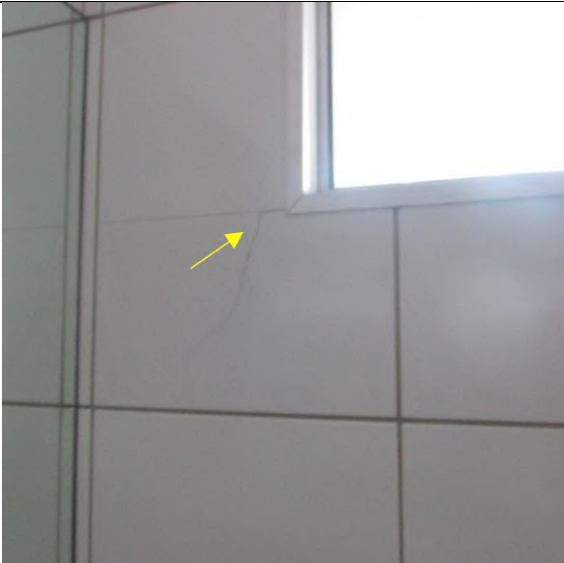
Quadro 7 - Anomalia 6.

PRIORIDADE DE INTERVENÇÃO		3			
G	U	T	TOTAL		
2	2	3	12		
CAUSA					
Ausência/insuficiência de contraventamento ou fissura de encontro de materiais.					
ANOMALIA					
Fissuras diagonais nas quinas da janela.					
MEDIDA REPARADORA					
Realizar a escarificação, aplicar tela de poliéster e recompor material.					
LOCAL					
Edificação.

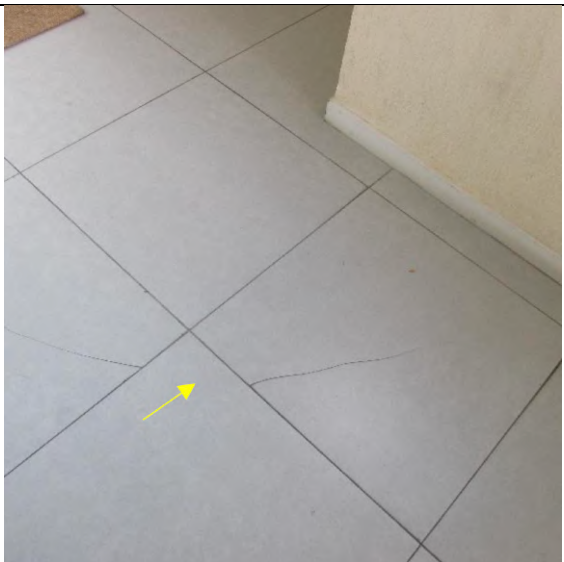
Quadro 8 - Anomalia 7.

PRIORIDADE DE INTERVENÇÃO		3			
G	U	T	TOTAL		
2	3	2	12		
CAUSA					
Mau assentamento ou movimentação estrutural.					
ANOMALIA					
Fissura na cerâmica.					
MEDIDA REPARADORA					
Substituição da cerâmica.					
LOCAL					
Edificação.

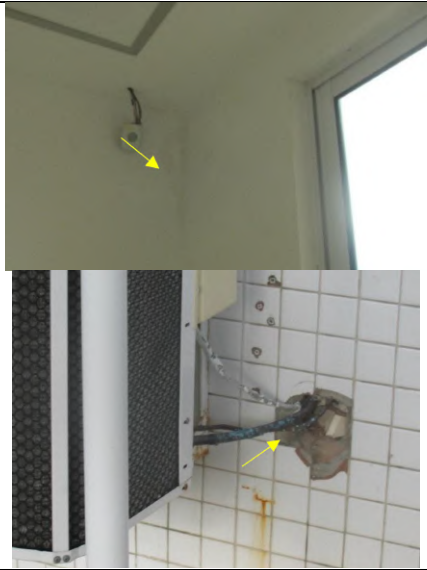
Quadro 9 - Anomalia 8.

PRIORIDADE DE INTERVENÇÃO		2			
G	U	T	TOTAL		
4	3	5	60		
CAUSA					
Falha na calafetação das esquadrias e/ou pontos de aberturas.					
ANOMALIA					
Manchas de infiltração.					
MEDIDA REPARADORA					
Vedação das esquadrias e dos pontos de abertura para passagem de tubulação de ar-condicionado.					
LOCAL					
Hall.

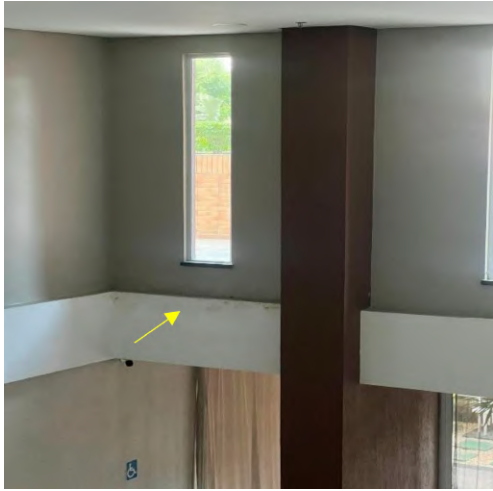
Quadro 10 - Anomalia 9.

PRIORIDADE DE INTERVENÇÃO		2			
G	U	T	TOTAL		
4	4	4	64		
CAUSA					
Possível falha na impermeabilização e estanqueidade.					
ANOMALIA					
Falha no sistema de impermeabilização da laje do mezanino.					
MEDIDA REPARADORA					
Realize teste de estanqueidade da laje, caso seja constatada a infiltração, realização do reparo do sistema de impermeabilização.					
LOCAL					
Recepção.

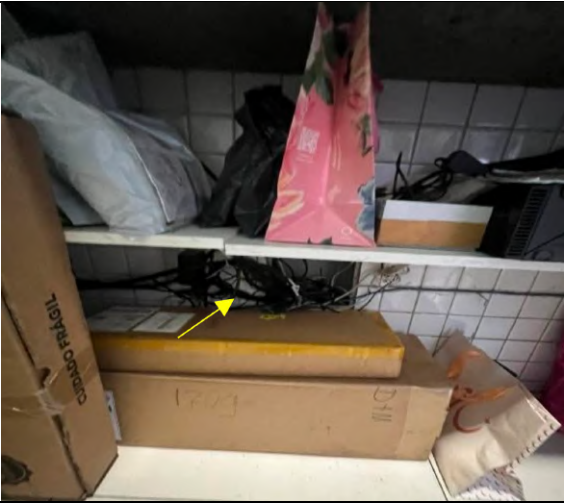
Quadro 11 - Anomalia 10.

PRIORIDADE DE INTERVENÇÃO		2		
G	U	T	TOTAL	
4	4	4	64	
CAUSA				
Falha de execução do sistema elétrico.				
ANOMALIA				
Fios desorganizados e sem a devida proteção.				
MEDIDA REPARADORA				
Realizar a instalação de eletrodutos para proteção e organização dos fios.				
LOCAL				
Guarita.

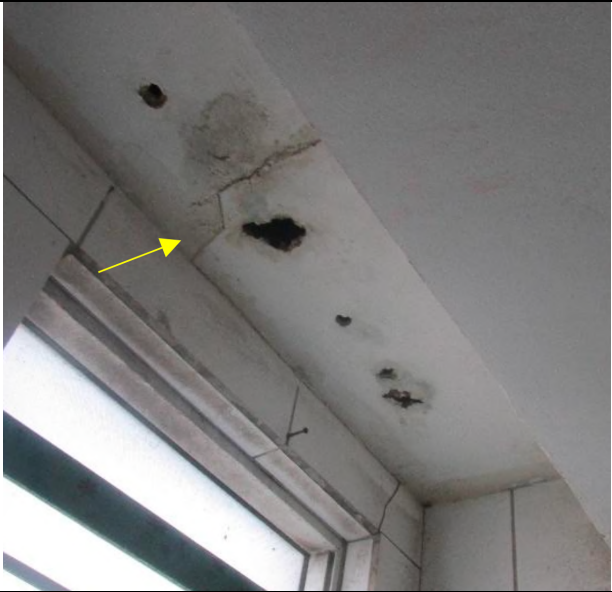
Quadro 12 - Anomalia 11.

PRIORIDADE DE INTERVENÇÃO		2		
G	U	T	TOTAL	
4	4	4	64	
CAUSA				
Infiltração, possivelmente relacionada a falhas na tubulação.				
ANOMALIA				
Perfurações no forro de gesso e presença de mofo.				
MEDIDA REPARADORA				
Correção da tubulação identificada como ponto de infiltração e tratamento do mofo.				
LOCAL				
Guarita.

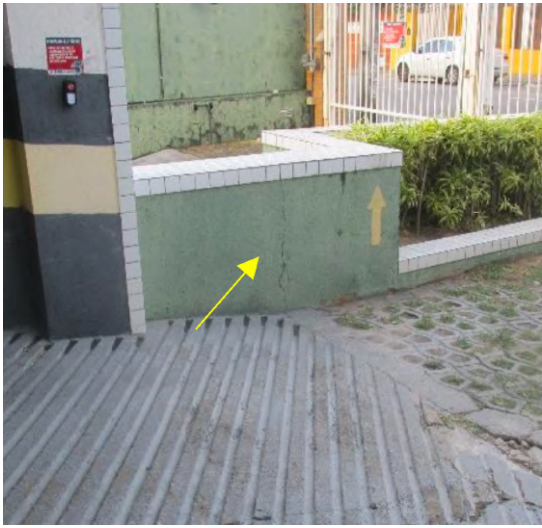
Quadro 13 - Anomalia 12.

PRIORIDADE DE INTERVENÇÃO		3		
G	U	T	TOTAL	
2	3	3	18	
CAUSA				
Movimentação da estrutura ou encontro de materiais.				
ANOMALIA				
Fissuras.				
MEDIDA REPARADORA				
Realizar a escarificação, aplicar tela de poliéster e recompor material.				
LOCAL				
Edificação.

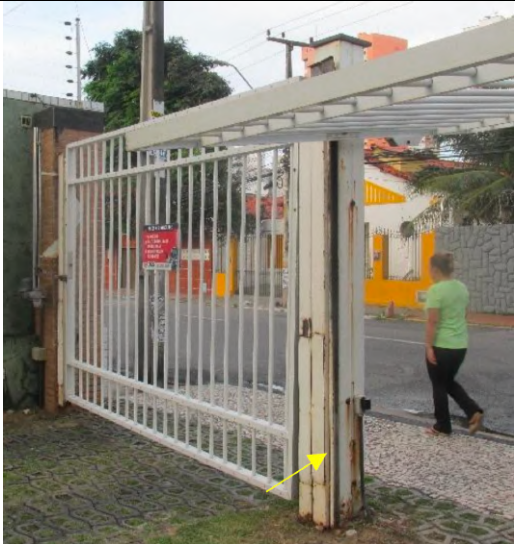
Quadro 14 - Anomalia 13.

PRIORIDADE DE INTERVENÇÃO		3		
G	U	T	TOTAL	
1	2	2	4	
CAUSA				
Alta agressividade do ar.				
ANOMALIA				
Pontos de ferrugem em estrutura do portão.				
MEDIDA REPARADORA				
Recuperação do portão, com lixamento, aplicação de anticorrosivo e pintura.				
LOCAL				
Pilotis.

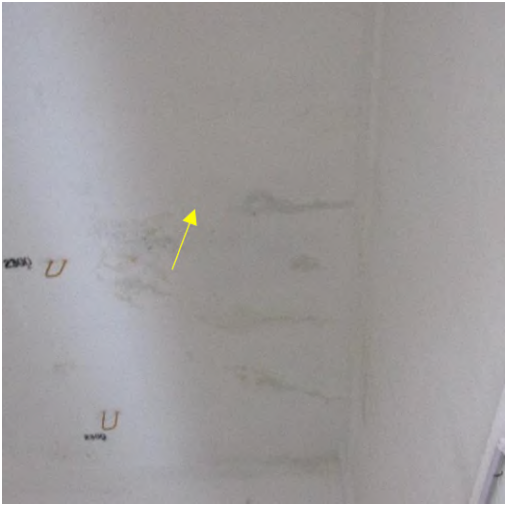
Quadro 15 - Anomalia 14.

PRIORIDADE DE INTERVENÇÃO		1		
G	U	T	TOTAL	
4	5	5	100	
CAUSA				
Falha na estanqueidade da caixa d'água.				
ANOMALIA				
Manchas em laje de casa de máquinas, podendo ocasionar em danos aos elevadores e corrosão das armaduras.				
MEDIDA REPARADORA				
Correção da impermeabilização da caixa d'água.				
LOCAL				
Casa de máquinas.

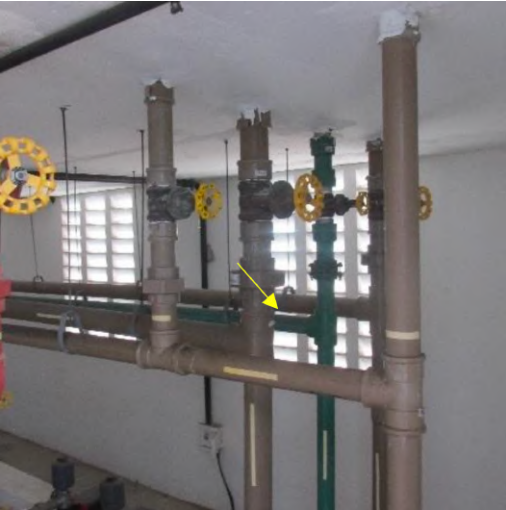
Quadro 16 - Anomalia 15.

PRIORIDADE DE INTERVENÇÃO		3		
G	U	T	TOTAL	
2	2	2	8	
CAUSA				
Tubulações e caixas de inspeção sem diferenciação por cor e ausência de suporte.				
ANOMALIA				
Tubulações sem diferenciação por cor conforme norma.				
MEDIDA REPARADORA				
Identificação das tubulações por cores conforme norma técnica vigente, além da instalação de suportes adequados para garantir estabilidade, reduzir vibrações e facilitar futuras manutenções.				
LOCAL				
Edificação.

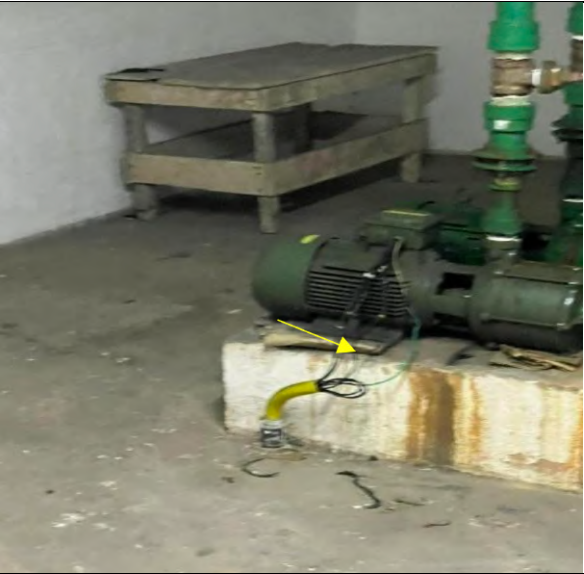
Quadro 17 - Anomalia 16.

PRIORIDADE DE INTERVENÇÃO		2		
G	U	T	TOTAL	
4	3	4	48	
CAUSA				
Falha de execução.				
ANOMALIA				
Fiação a mostra.				
MEDIDA REPARADORA				
Correção do sistema de fiação da bomba.				
LOCAL				
Casa de bombas.

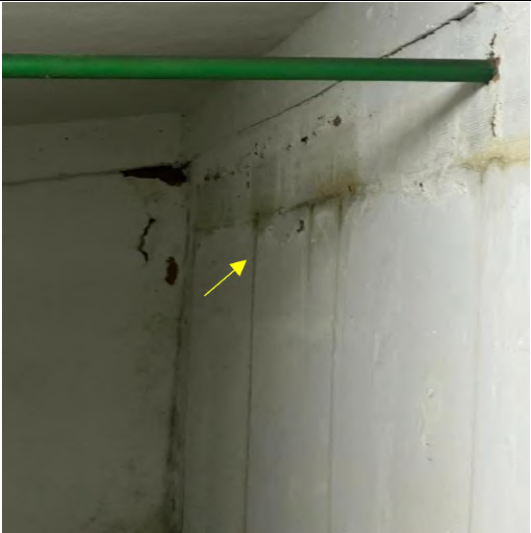
Quadro 18 - Anomalia 17.

PRIORIDADE DE INTERVENÇÃO		2		
G	U	T	TOTAL	
4	4	4	64	
CAUSA				
Infiltração externa.				
ANOMALIA				
Manchas.				
MEDIDA REPARADORA				
Realização de manutenção externa da fachada e correção das fissuras.				
LOCAL				
Edificação.

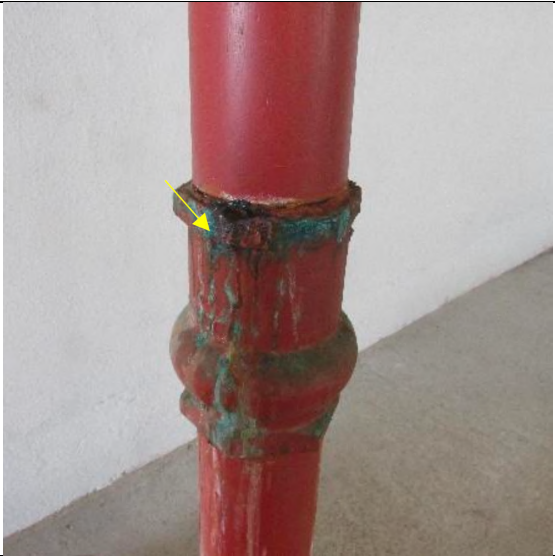
Quadro 19 - Anomalia 18.

PRIORIDADE DE INTERVENÇÃO		2			
G	U	T	TOTAL		
3	5	4	60		
CAUSA					
Ausência na vedação da tubulação.					
ANOMALIA					
Tubulação com conexão corroída.					
MEDIDA REPARADORA					
Realizar a substituição dos itens, para garantir o bom funcionamento do sistema.					
LOCAL					
Barrilete.

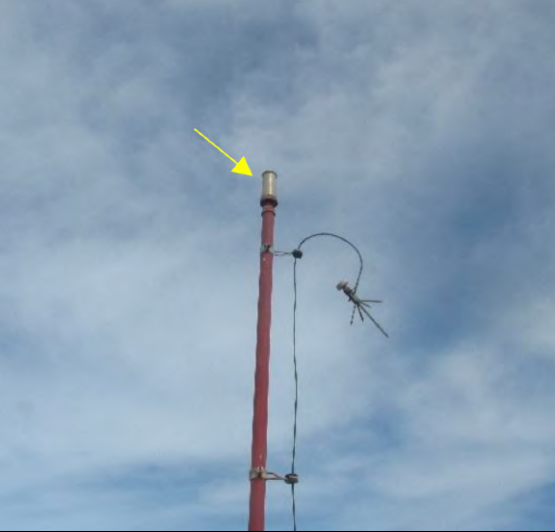
Quadro 20 - Anomalia 19.

PRIORIDADE DE INTERVENÇÃO		1			
G	U	T	TOTAL		
5	5	5	125		
CAUSA					
Falha de execução/manutenção.					
ANOMALIA					
O captor do SPDA se encontra solto, deixando a edificação vulnerável a danos em caso de raios.					
MEDIDA REPARADORA					
Correção do sistema, com o correto posicionamento e fixação do captor, garantindo a integridade e a continuidade do SPDA.					
LOCAL					
Cobertura.

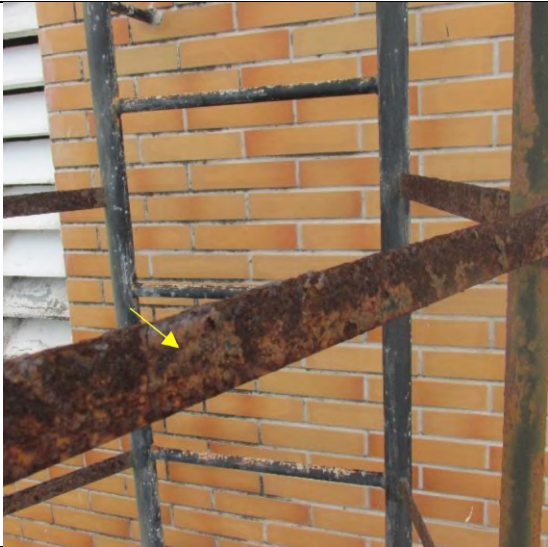
Quadro 21 - Anomalia 20.

PRIORIDADE DE INTERVENÇÃO		1			
G	U	T	TOTAL		
5	5	5	125		
CAUSA					
Alta agressividade do ar.					
ANOMALIA					
Presença de oxidação no guarda-corpo da cobertura.					
MEDIDA REPARADORA					
Realizar a recuperação da estrutura.					
LOCAL					
Cobertura.

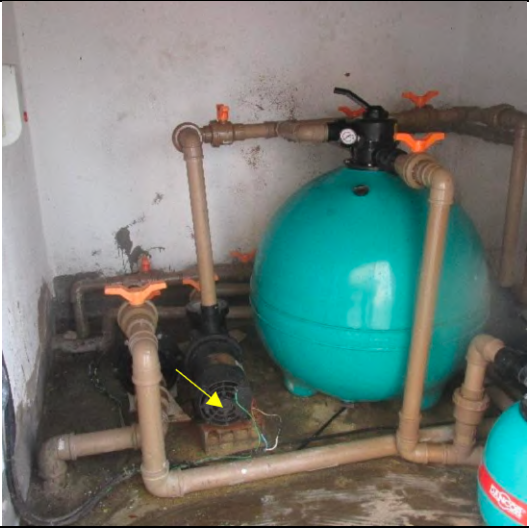
Quadro 24 - Anomalia 23.

PRIORIDADE DE INTERVENÇÃO		2			
G	U	T	TOTAL		
3	4	4	48		
CAUSA					
Falha de execução.					
ANOMALIA					
Fios desorganizados e sem a devida proteção.					
MEDIDA REPARADORA					
Realizar a instalação de eletrodutos para proteção e organização dos fios.					
LOCAL					
Casa de bombas da piscina.

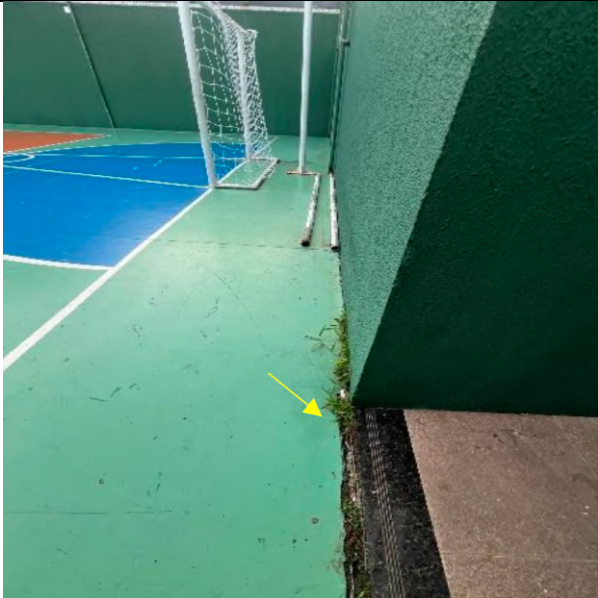
Quadro 25 - Anomalia 24.

PRIORIDADE DE INTERVENÇÃO		3			
G	U	T	TOTAL		
2	3	2	12		
CAUSA					
Alta agressividade do ar.					
ANOMALIA					
Pontos de corrosão do gradil e suporte da cesta de basquete, trave, portão. Presença de crescimento de vegetação nas fissuras.					
MEDIDA REPARADORA					
Realizar recuperação das estruturas metálicas, bem como a aplicação de anticorrosivo e pintura. Limpeza e correção das fissuras.					
LOCAL					
Quadra Poliesportiva.

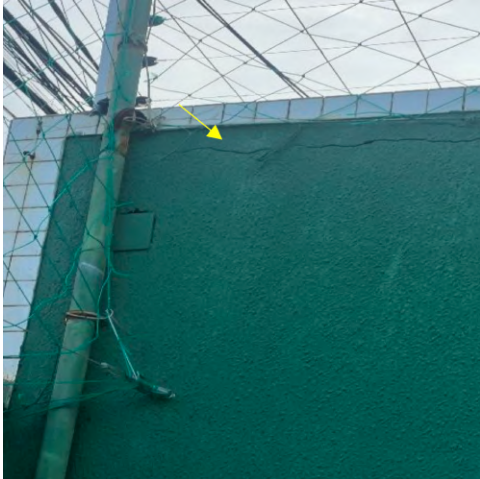
Quadro 26 - Anomalia 25.

PRIORIDADE DE INTERVENÇÃO		3			
G	U	T	TOTAL		
4	3	2	24		
CAUSA					
Dilatação.					
ANOMALIA					
Fissuras.					
MEDIDA REPARADORA					
Realizar esterificação, aplicar tela de poliéster e recompor material.					
LOCAL					
Quadra Poliesportiva.

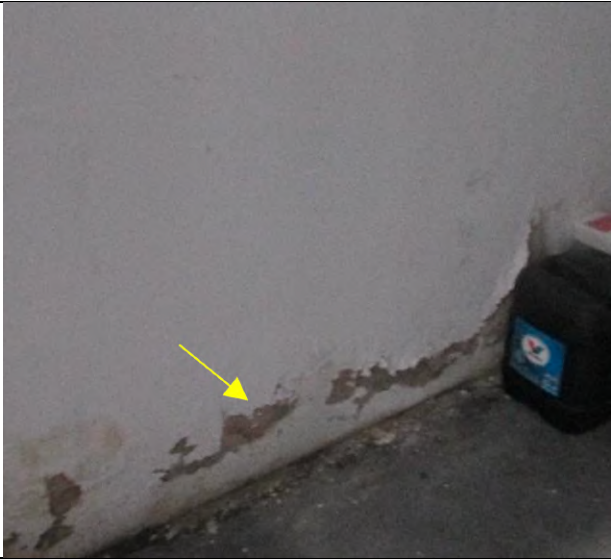
Quadro 27 - Anomalia 26.

PRIORIDADE DE INTERVENÇÃO		2			
G	U	T	TOTAL		
4	3	4	48		
CAUSA					
Infiltração.					
ANOMALIA					
Destacamento da pintura.					
MEDIDA REPARADORA					
Correção de infiltração e, posteriormente, pintura.					
LOCAL					
Casa do Gerador.

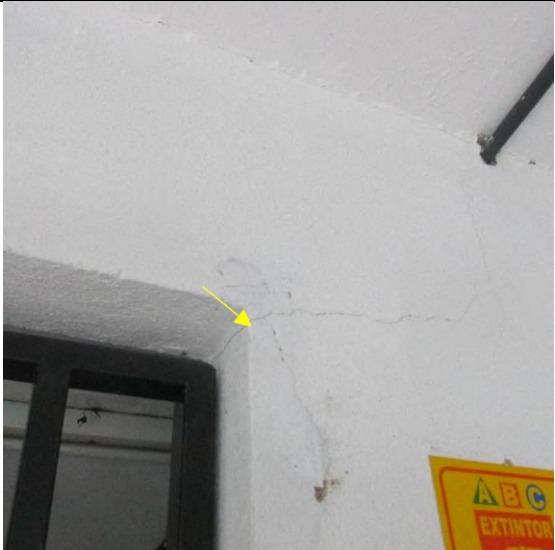
Quadro 28 - Anomalia 27.

PRIORIDADE DE INTERVENÇÃO		3			
G	U	T	TOTAL		
2	2	3	12		
CAUSA					
Ausência/insuficiência de contraventamento ou encontro de materiais.					
ANOMALIA					
Fissuras diagonais nas quinas da janela.					
MEDIDA REPARADORA					
Realizar a escarificação, aplicar tela de poliéster e recompor material.					
LOCAL					
Casa do Gerador.

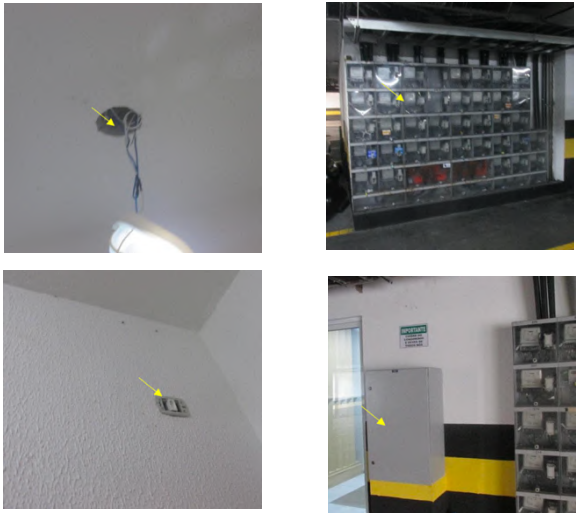
Quadro 29 - Anomalia 28.

PRIORIDADE DE INTERVENÇÃO		1			
G	U	T	TOTAL		
5	5	5	125		
CAUSA					
Falhas de execução e manutenção.					
ANOMALIA					
Fios expostos, luminárias penduradas e ausência de espelhos na tomada. Ausência de placas de advertência.					
MEDIDA REPARADORA					
Realizar manutenção em todo o sistema elétrico.					
LOCAL					
Pilotis e escadas.

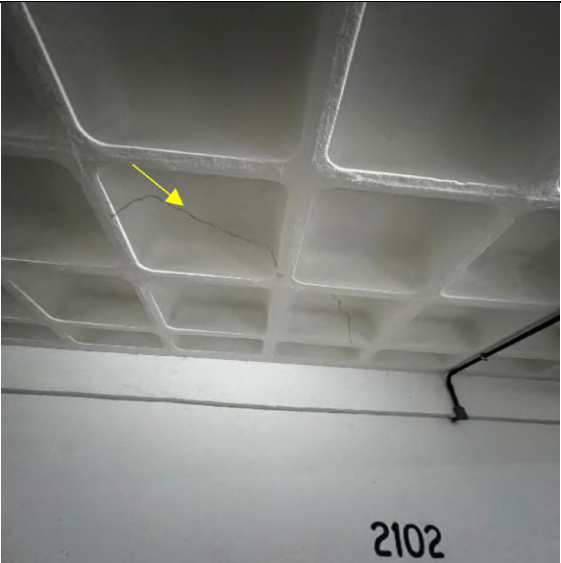
Quadro 33 - Anomalia 32.

PRIORIDADE DE INTERVENÇÃO		3			
G	U	T	TOTAL		
2	2	2	8		
CAUSA					
Movimentação estrutural ou encontro de materiais.					
ANOMALIA					
Fissuras.					
MEDIDA REPARADORA					
Realizar a escarificação e aplicar tela de poliéster.					
LOCAL					
Subsolo.

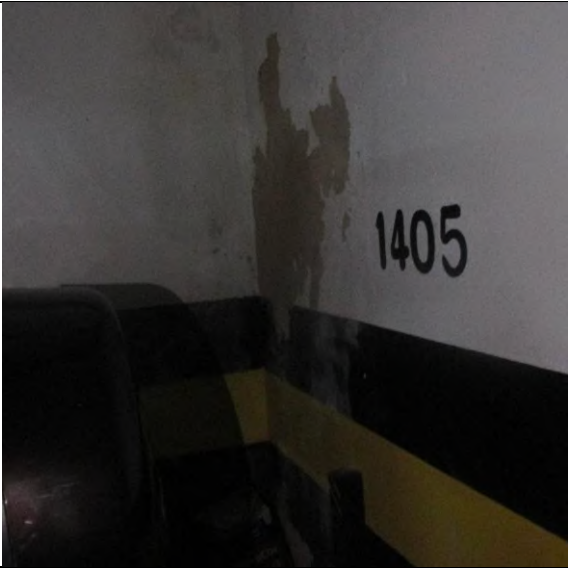
Quadro 35 - Anomalia 34.

PRIORIDADE DE INTERVENÇÃO		2		
G	U	T	TOTAL	
4	3	4	48	
CAUSA				
Umidade.				
ANOMALIA				
Estufamentos, descolamentos e empolamentos na pintura, com indícios de envelhecimento.				
MEDIDA REPARADORA				
Raspagem e recomposição do material e pintura.				
LOCAL				
Subsolo.

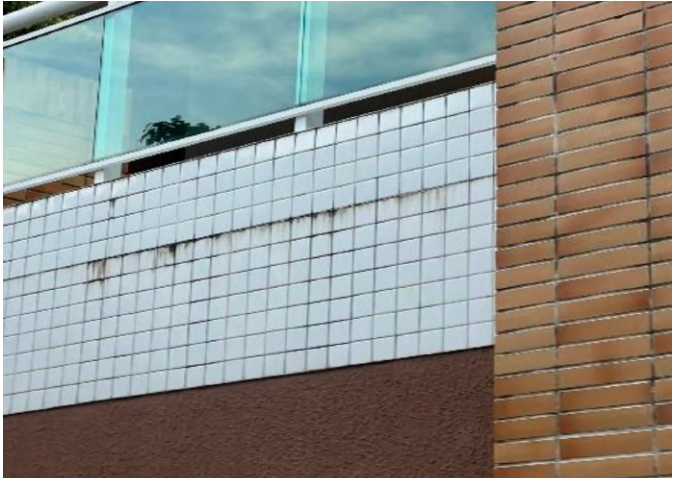
Quadro 36 - Anomalia 35.

PRIORIDADE DE INTERVENÇÃO		2		
G	U	T	TOTAL	
5	3	5	75	
CAUSA				
Falha na impermeabilização do mezanino.				
ANOMALIA				
Sujidade e escorrimento na fachada.				
MEDIDA REPARADORA				
Realizar lavagem da fachada; manutenção das juntas; correção da impermeabilização do mezanino.				
LOCAL				
Fachada.
