**ANÁLISE FÍSICO-QUÍMICA E DESEMPENHO DE REVESTIMENTOS EPÓXI EM  
SUBSTRATOS DE AÇO CARBONO E ALUMÍNIO EM IATES**

Trabalho de Conclusão de Curso apresentado ao Curso de Graduação em Química Bacharelado do Centro de Ciências da Universidade Federal do Ceará, como requisito parcial à obtenção do grau de bacharel em Química Industrial.

**Palavras-chave:** Ambiente marítimo. Corrosão. Pintura naval. Revestimentos epóxi. Inspeção de qualidade.

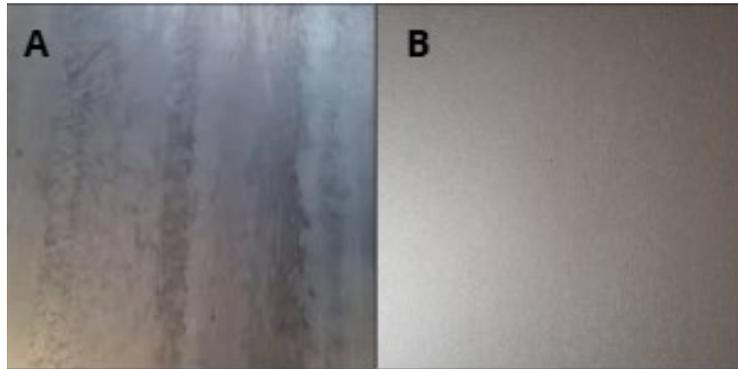
Figura 17- Jateamento da chapa de aço carbono

O jateamento abrasivo foi uma das etapas fundamentais do esquema de pintura, uma vez que gerou a rugosidade necessária para a aderência da tinta no aço através da remoção de óxidos e impurezas presentes na chapa comercial. A chapa de aço carbono foi jateada e obteve um grau de padrão de limpeza correspondente a Sa 2 ½ (figura 17) de acordo com a ISO 8501-1:2007 para uma chapa que apresentava grau de intemperismo de grau A conforme apresentado anteriormente ( figura 3 e 4)

- (A) Chapa de aço carbono apresentando grau de intemperismo A.
- (B) Chapa de aço jateada de grau 2 ½ .

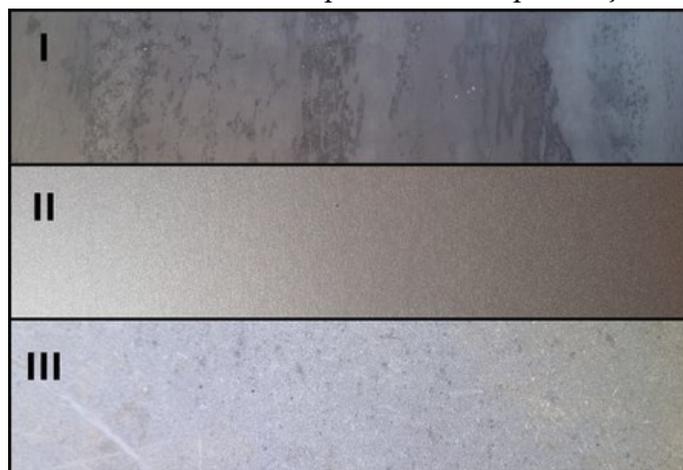
Figura 18- Tratamento da superfície da chapa de aço carbono

- (I) Chapa de aço carbono sem jateamento.
- (II) Chapa de aço carbono jateada..
- (III) Chapa de aço carbono jateada e aplicada *shop primer*

É possível observar que à medida que o processo de preparação da chapa avança, a superfície inicial lisa se torna mais rugosa. Na imagem (I) a superfície se apresenta com camadas escuras aderidas ao aço, camadas essas conhecidas como carepas de laminação na indústria siderúrgica, que é produto da oxidação do ferro em altas temperaturas. Essa carepa protege o aço de agentes externos para que não ocorra uma corrosão rápida no metal após a fabricação. Por outro lado, uma vez aderida ao aço a carepa deixa o substrato com uma camada lisa, sem rugosidade significativa para a ancoragem da tinta

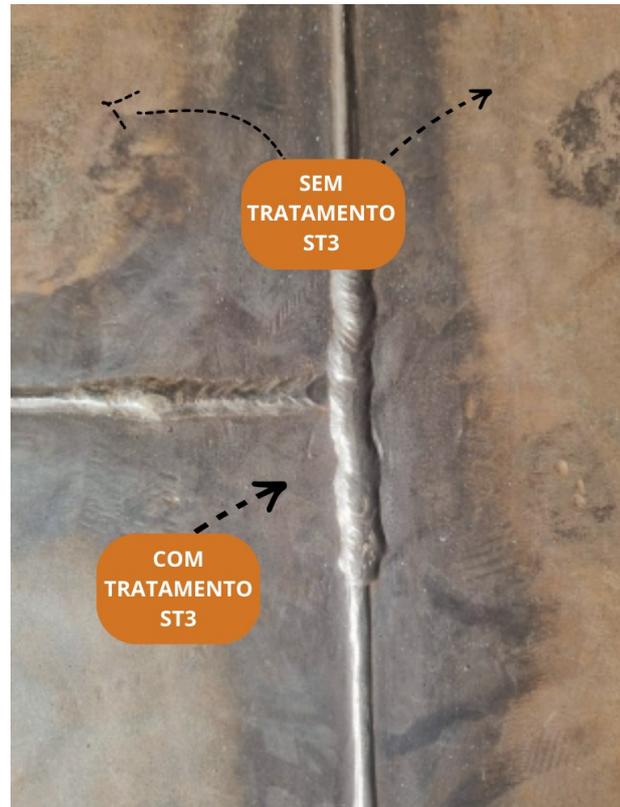
Figura 19- Soldas tratadas com procedimento St3

Na área escolhida para análise, piso externo, pode observar que o tratamento st3 no aço foi útil tanto para a remoção do shop primer quanto para o aumento da rugosidade. Na Figura 19 observa-se que a região adjacente ao cordão de solda apresenta superfície visivelmente mais limpa, em decorrência da aplicação do tratamento mecânico conforme o grau St 3, enquanto as áreas mais afastadas da solda, que não receberam o tratamento superficial, mantêm a presença de contaminantes aderidos.

O tratamento com discos abrasivos e escovas de aço rotativas é feito no substrato até se obter o grau de limpeza mínimo recomendado pela norma, removendo ferrugem existentes, respingos de solda, tintas e crostas dando um acabamento uniforme sem danificar o metal. Após o preparo mecânico, outro procedimento como a lavagem química com solução de hold tight e o uso de desengraxantes é necessária para a remoção de contaminantes não visíveis, principalmente sais solúveis, que são altamente higroscópicos e quando presentes no filme da tinta podem reter umidade, favorecendo a corrosão sob o revestimento e a formação de bolhas e falhas prematuras na aderência da tinta.

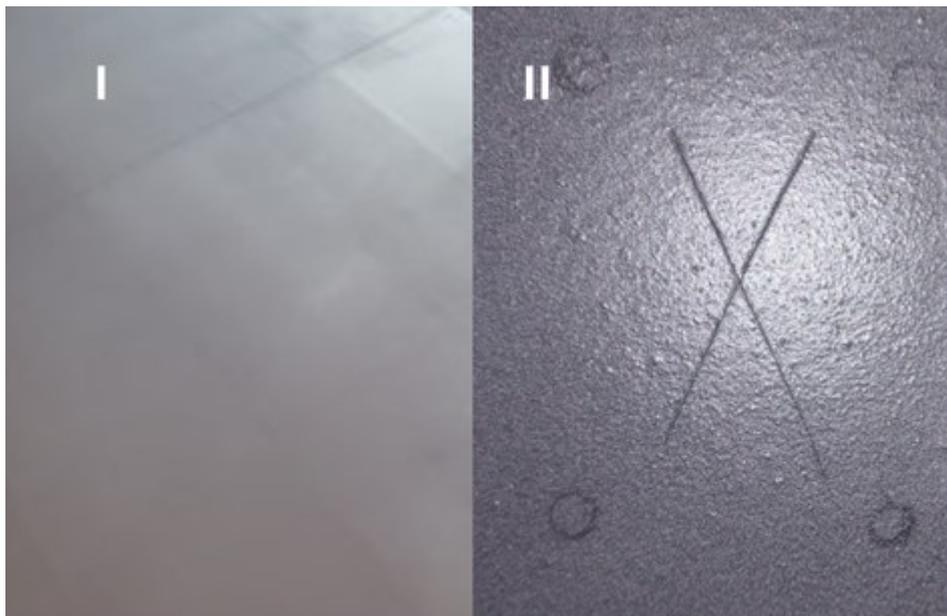
Figura 20- Camada Epóxi de Alumínio

Uma vez que houve a secagem da tinta, foi realizado o teste de aderência pelo método x, onde o resultado indicou aderência classificada como conforme nos graus de X0Y0. O desempenho da tinta está diretamente ligado ao tratamento da superfície no jateamento, no tratamento st3 e na limpeza química. A Figura 20 apresenta o ensaio de aderência realizado na primeira camada.

I) Camada de epóxi de alumínio

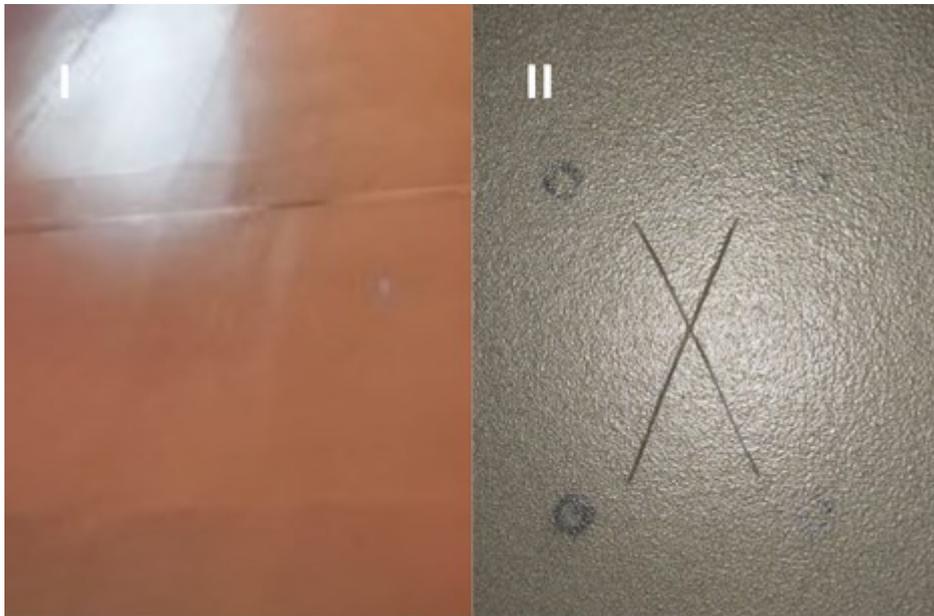
Figura 21- Camada de Epóxi na cor Bronze

O ensaio de aderência, realizado após a cura, apresentou compatibilidade entre as camadas de epóxis aplicadas. O resultado da aderência também apresentou-se de grau X0Y0, e mostrou que não houve comprometimento da aderência entre as camadas mesmo com o aumento da espessura a cada aplicação. A Figura 21 ilustra o ensaio de aderência realizado na segunda camada.

I) Camada de epóxi na cor bronze

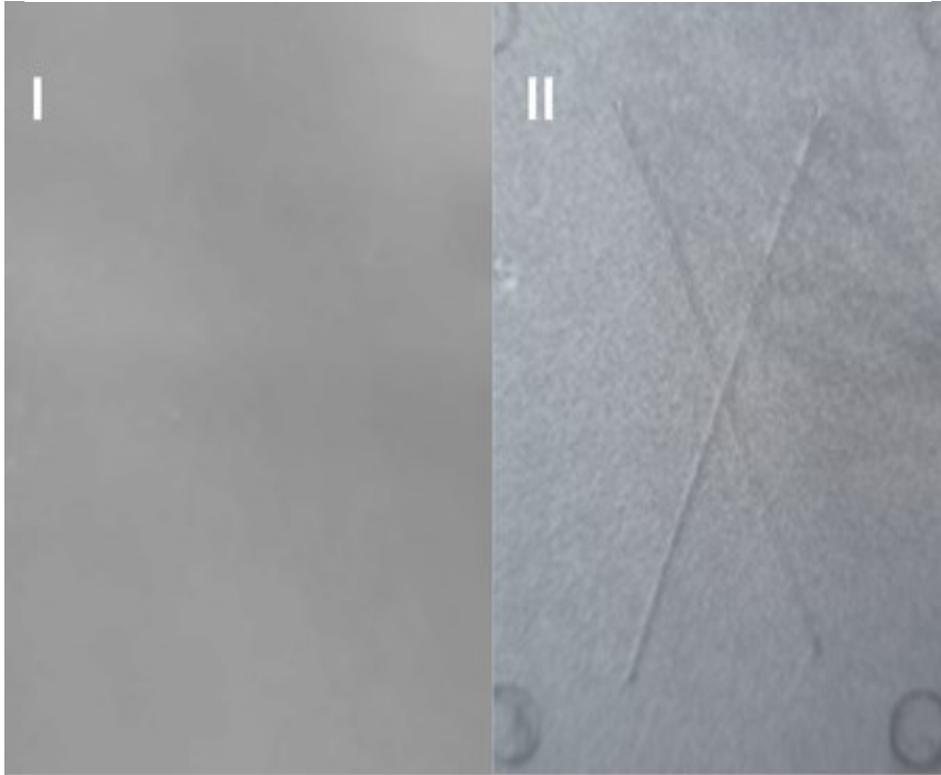
Figura 22- Teste de Aderência no Epóxi de Preenchimento

O ensaio de aderência realizado pelo método X foi realizado após o reparo realizado. A Figura 22 apresenta o ensaio de aderência realizado na terceira camada.

- I) Camada de epóxi de preenchimento
- II) Teste de aderência da 3° camada

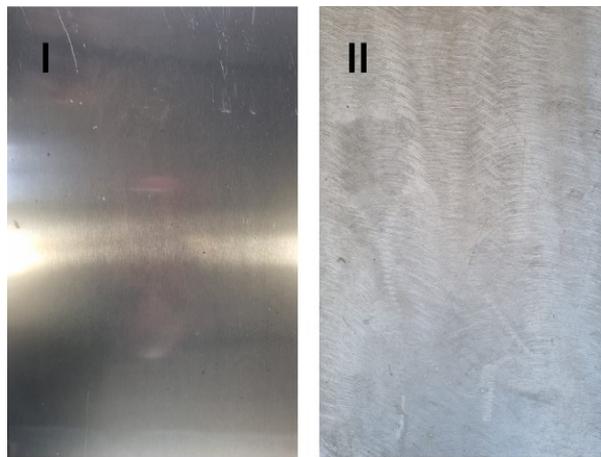
Figura 23-Diferença na superfície do alumínio antes do lixamento(I) e após o lixamento (II)

O tratamento com discos abrasivos foi feito no substrato até se obter o grau de limpeza mínimo recomendado, removendo manchas existentes, respingos de solda, tintas e crostas dando um acabamento uniforme sem danificar o metal. Apesar de o alumínio não ser tão suscetível à corrosão quanto o aço carbono, foi necessário da mesma forma realizar lavagem química com solução de hold tight e o uso de desengraxantes para a remoção de sais solúveis, e evitar a formação de pites formados por esses sais, para que assim quando aplicada, a tinta pudesse se aderir ao substrato e não aos contaminantes.

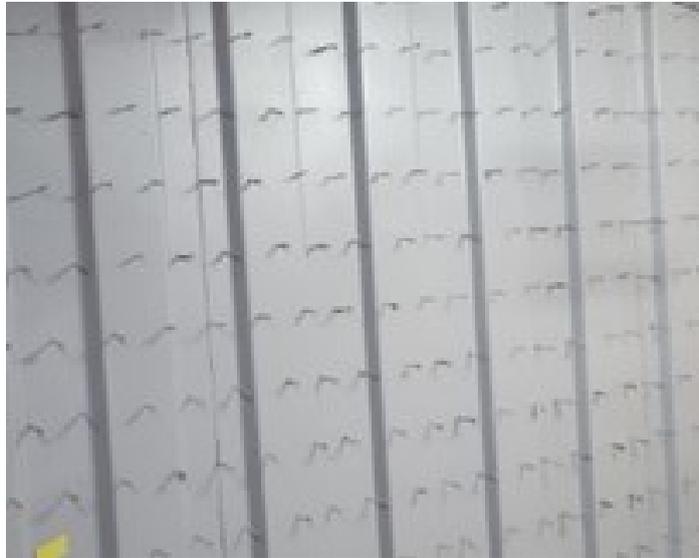
Figura 24-Camada de epóxi de preenchimento aplicada no alumínio

Na primeira camada, representado pela figura 24, o revestimento aplicado foi o epóxi de preenchimento na cor cinza, com a mesma finalidade que a aplicação no aço carbono, de cobrir poros presentes e imperfeições, além de gerar aderência mecânica para revestimentos mais espessos subsequentes que foi o caso da aplicação dos revestimentos. Antes da aplicação da camada, os resultados obtidos referentes às condições ambientais, tabela 3, de temperatura ambiente, de superfície, ponto de orvalho e umidade relativa estavam dentro dos padrões estabelecidos pela norma.

A ESP obtida foi de  $193.3\mu\text{m}$ , valor superior ao valor de referência de  $100\mu\text{m}$ , esse aumento pode estar associado a aplicação excessiva da película úmida, e devido a tinta ter um alto teor de sólidos. Porém o valor obtido, apesar de alto, ainda está dentro da faixa aceitável estabelecida pelo fabricante da tinta, entre  $120$  e  $200\mu\text{m}$ .

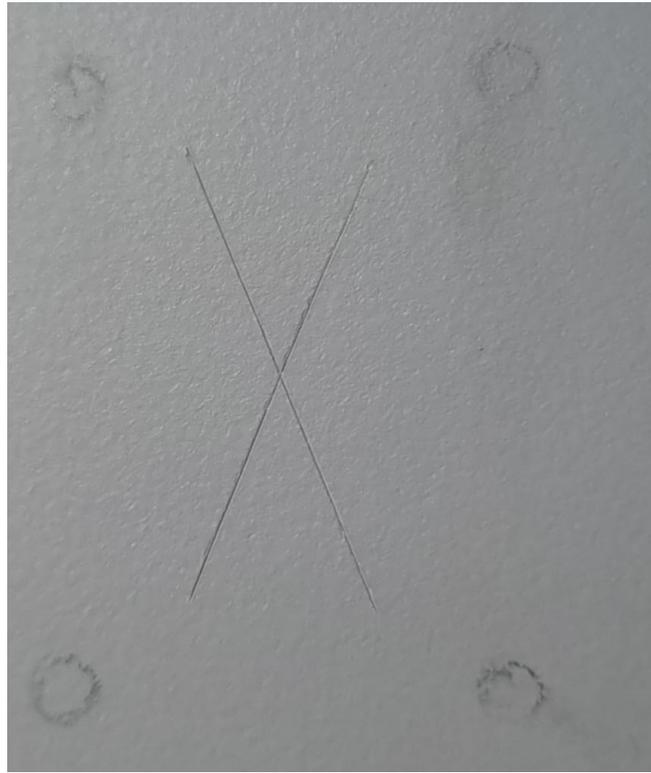
Figura 25-Teste de aderência na 1° camada

O ensaio de aderência foi realizado pelo método x, tendo um grau de aderência de X0Y0 . O resultado obtido indica que a ancoragem da película ao substrato foi satisfatória indicando boa aderência do revestimento com um destacamento mínimo e uma boa formação da película. A Figura 25 apresenta o ensaio de aderência realizado na terceira camada.

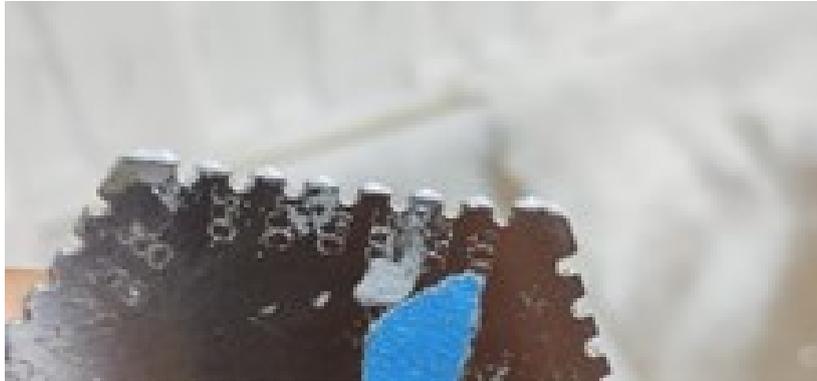
Figura 26-Pente de medição com marcação de 600 $\mu$ m

Os resultados obtidos de espessuras referentes a película seca foi obtido somente até os valores  $1000\mu\text{m}$ , devido ao limite de leitura apresentado pelo aparelho, logo as demão aplicadas, foram acompanhadas em espessura úmida utilizando o pente de medição na aplicação de 2 demão de  $600\mu\text{m}$ . A figura 26 apresenta a medida obtida no pente de medição durante o acompanhamento da aplicação das duas demãos.

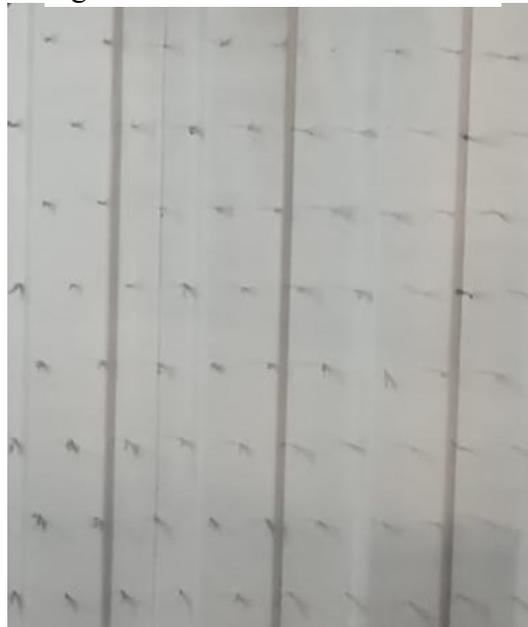
Figura 27-. Revestimento térmico

O acompanhamento da espessura de película seca pela medição da película úmida comprometeu a exatidão dos valores de espessura final, mas sem afetar o desempenho do sistema de acordo com a inspeção visual final apresentada na figura 27.

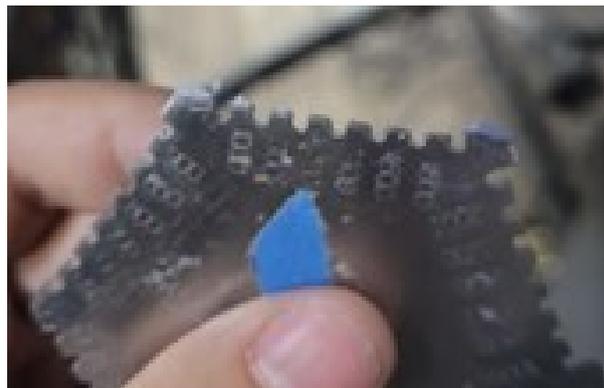
Figura 28-Pente de medição com marcação de 1100 $\mu$ m

Novamente, da mesma forma que o revestimento térmico, a espessura da película aplicada foi muito alta para poder ser feita a leitura usando um equipamento devido ao limite de leitura do mesmo. A figura 28 apresenta a medida obtida no pente de medição durante o acompanhamento da aplicação das demãos.

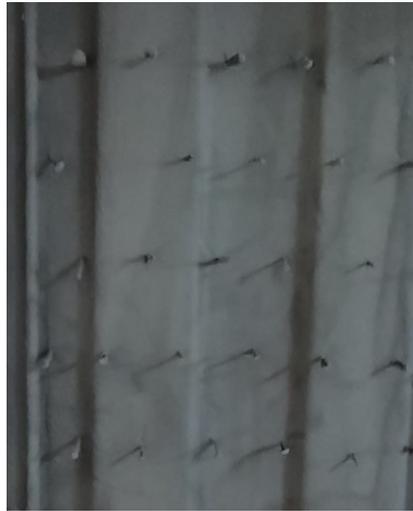
Figura 29-Revestimento Acústico

Do mesmo modo, o acompanhamento da espessura de película seca pela medição da película úmida resultou em desvios dos valores indicados de espessura final no esquema de pintura. No entanto, a imprecisão não interferiu na eficiência do sistema de acordo com a inspeção visual final apresentada na figura 29.

Durante a inspeção visual do revestimento, não foram identificados defeitos aparentes, como escorrimentos, porosidades, descontinuidades ou áreas sem cobertura de tinta. Além disso, a ausência de falhas visuais sugere uma boa ancoragem do revestimento ao substrato, corroborando os resultados satisfatórios relacionados à aderência do sistema de pintura.
