UNIVERSIDADE FEDERAL DO CEARÁ

AVALIAÇÃO DO COMPORTAMENTO DA FUNDAÇÃO DE BARRAGEM EM
ROCHA ARENÍTICA: ESTUDO DE CASO DA BARRAGEM JABURU I

Dissertação de Mestrado apresentada à
Coordenação do Curso de Pós Graduação em
Engenharia Civil da Universidade Federal do
Ceará, como requisito parcial para obtenção do
Título de Mestre em Recursos Hídricos

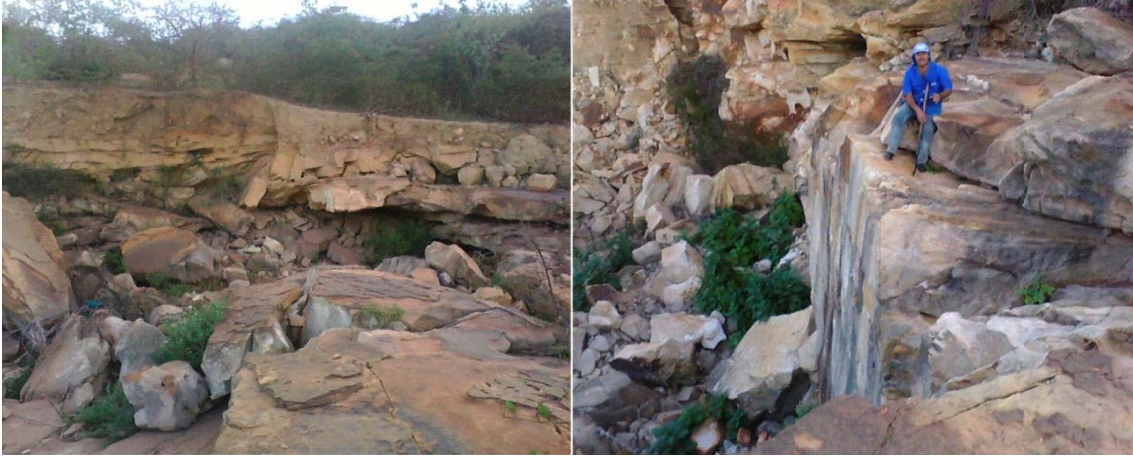
O exame do canal de restituição do vertedouro reforça estas considerações, pois o intenso fraturamento nos arenitos que compõem a área, com forte indício de percolações nas fraturas abertas, associado ao acamamento da rocha, têm possibilitado erosões acentuadas e subsidência de blocos aproveitando os planos de fraqueza. Ocorre, ainda, a presença de planos de falha com belas exposições, Figura 3.1, pela erosão da percolação da água, de espelhos de falhas associados ao regime rúptil.

Figura 3.1 - Presença de erosão com exposição dos espelhos de falha

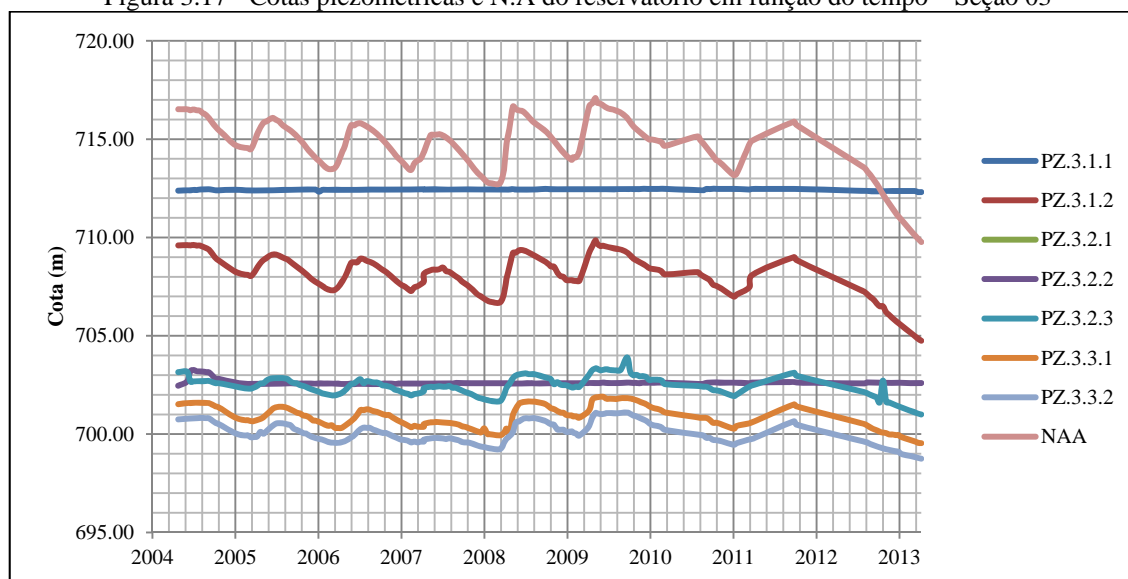
Porém, efeitos diferenciados são evidenciados na seção 03, Figura 3.17, localizada na ombreira direita da barragem no vale secundário, onde as cotas piezométricas de 02 dos 07 instrumentos permanecem constantes com o rebaixamento do nível d'água do reservatório, o que se atribui a uma provável contribuição de fluxos d'água a partir da ombreira na direção das seções da barragem, nesta região.

Figura 3.17 - Cotas piezométricas e N.A do reservatório em função do tempo – Seção 03

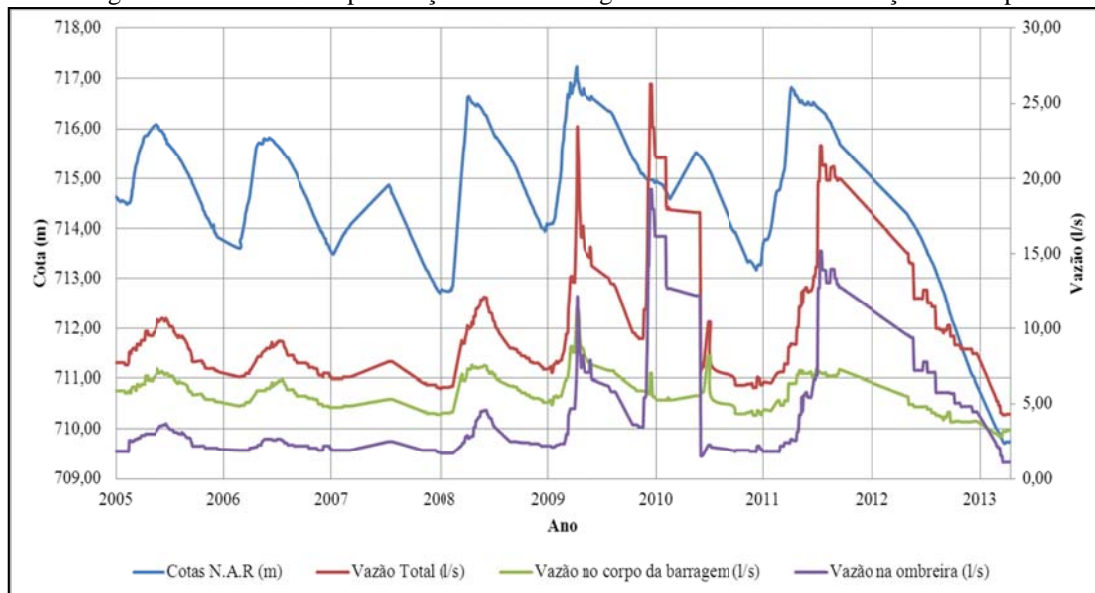
Um aspecto observado no gráfico de vazão dos medidores e nível d'água no reservatório com o tempo (Figura 3.18), é que nos ciclos, recarga versus esvaziamento as cotas de níveis iguais com datas diferentes geram praticamente as mesmas vazões, evidenciando que o cenário de oscilações dessas vazões é permanente, com exceção no início do ano de 2010, quando mesmo com a diminuição do nível do reservatório houve um aumento da vazão nos medidores que captam as percolações da ombreira esquerda. Outro componente também vinculado ao aumento da percolação nesta ombreira é quando o nível do reservatório chega próximo à cota 712,00, evento este que se intensificou a partir de 2009.

Figura 3.18 - Vazão das percolações e Nível d'água do reservatório em função do tempo

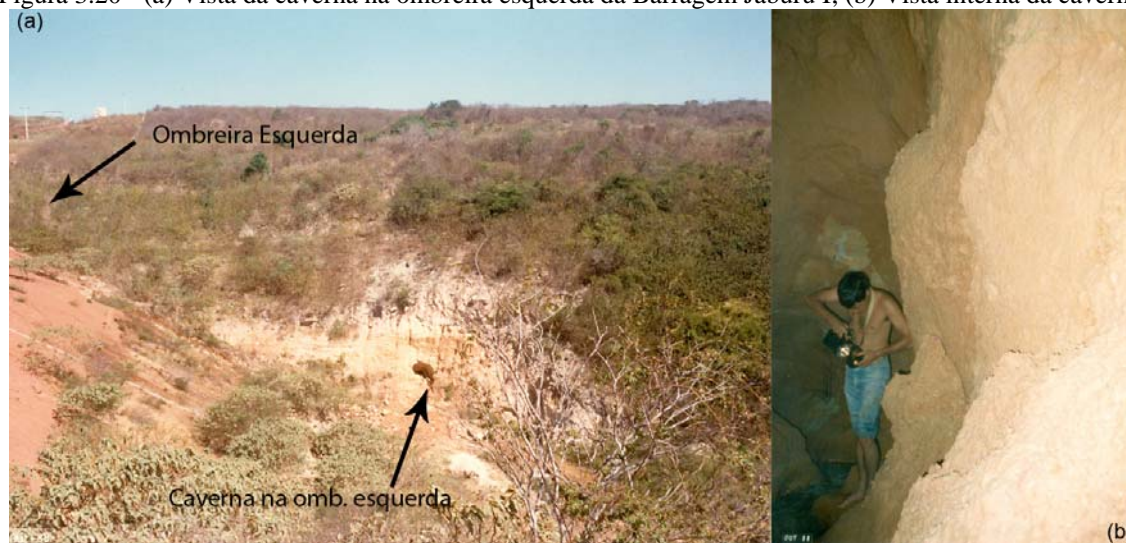
Cerca de cinco anos após o primeiro enchimento, em 1988, foi identificada uma fuga de água na ombreira esquerda, cerca de 30 m a jusante do pé da barragem (“off-set”), quando parte da formação arenítica da região no local da surgência sofreu erosão, formando uma pequena caverna, na altura da cota 700. Na ocasião, segundo (COBA 2000), as vazões registradas chegaram a 47 l/s. A Figura 3.20 registra a localização do evento (1989) e uma visão interna da caverna.

Figura 3.20 - (a) Vista da caverna na ombreira esquerda da Barragem Jaburu I; (b) Vista interna da caverna

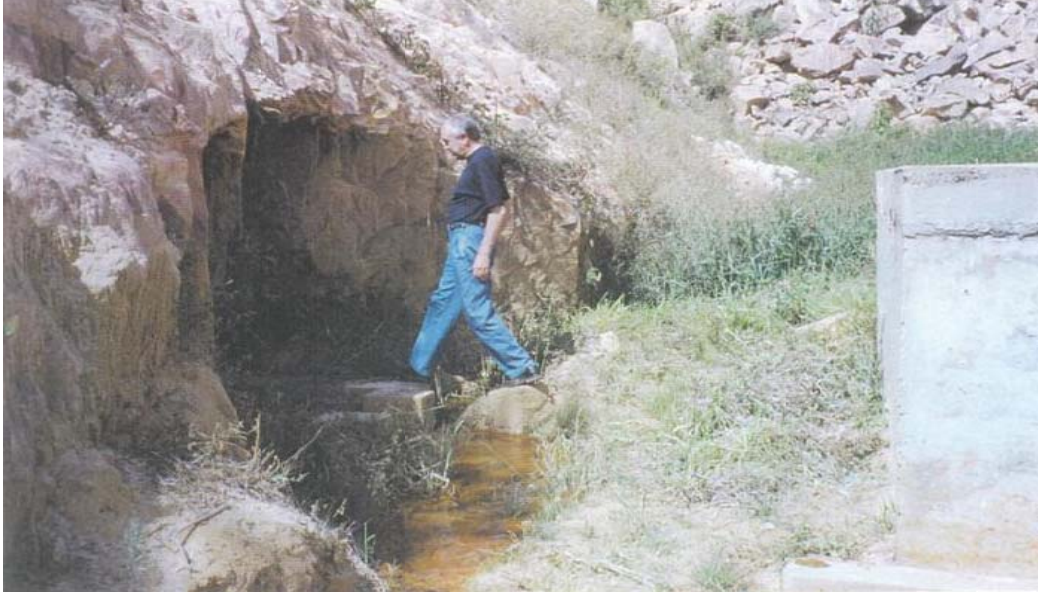
Estas fugas de água deram origem a uma cava de erosão na margem direita do canal escavado para implantação das estruturas de jusante da tomada d'água (ver Figura 3.21), porém em proporção menor que a identificada em 1988 na margem esquerda a jusante da barragem.

Os taludes do canal a jusante da tomada d'água, constituídos por alternância de níveis de arenitos de diferentes resistências à erosão e facilmente desagregável em estado saturado devido às intercalações de siltitos e argilito, ficaram praticamente na vertical, com pontos localizados negativos como o ilustrado na Figura 3.22. É importante citar também que, nesta ocasião, o "rock-fill" do canal da tomada d'água se encontrava parcialmente desmoronado.

Figura 3.21 - Cava de erosão criada pela surgência na margem direita do canal da Tomada de Água

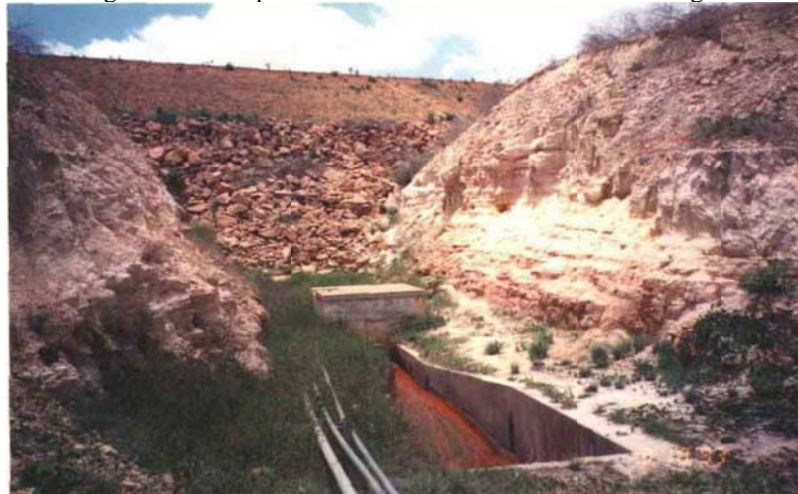
Figura 3.22 - Aspecto da rocha no canal da Tomada de Água

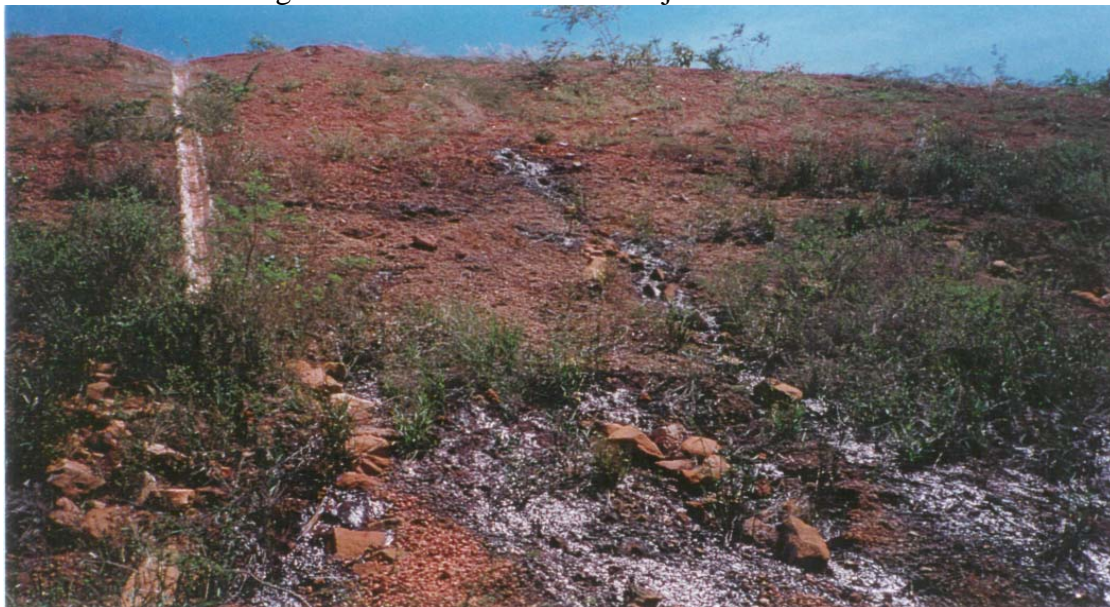
estrutura vertente, alguns pontos de subsidência da rocha, formando sumidouros e também um processo de erosão regressiva no canal de restituição.

Figura 3.23 - Vista do talude de jusante saturado

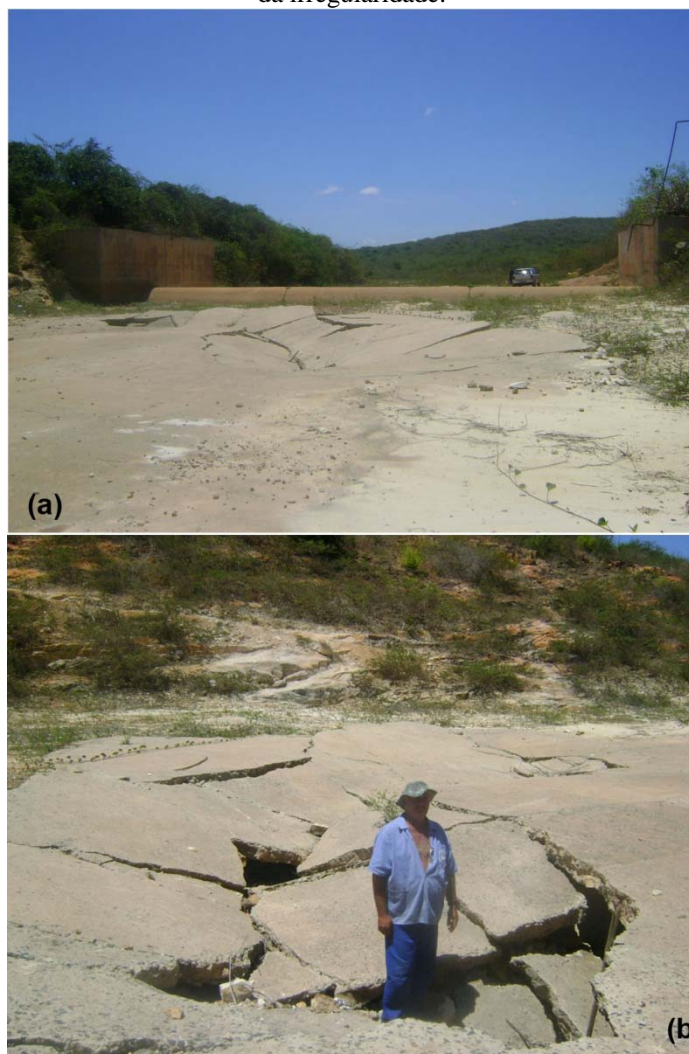
Em maio de 2005, a cava resultante da subsidência registrada em 1997 no canal de aproximação do vertedouro, localizada a poucas dezenas de metros a montante da soleira vertente, que havia sido preenchida com enrocamento e recebido um recobrimento de argamassa, voltou a fraturar e deformar, formando um sumidouro, como mostra a Figura 3.24.

Figura 3.24 - (a) Vista da deformação da estrutura no canal de aproximação do vertedouro. (b) Visão localizada da irregularidade.

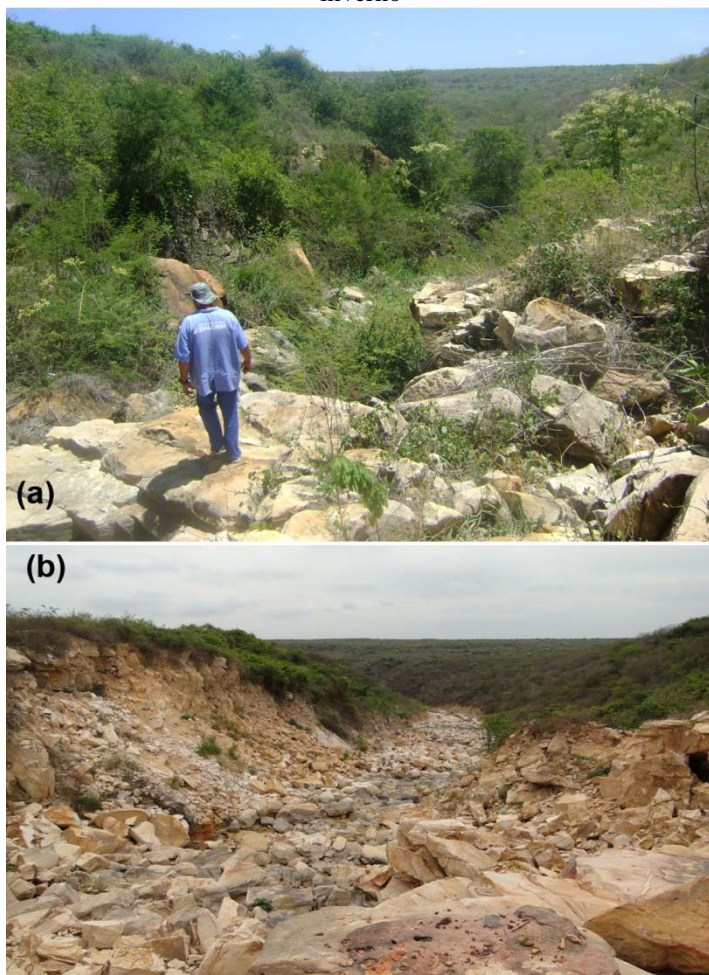
Contudo, em agosto/2009 foi registrada a ocorrência de fragmentos de asfalto na caixa de tranquilização do medidor de vazão V-7 provenientes das injeções executadas em 1989-1990. Indicando desta maneira que, com o passar do tempo, ocorreu um desgaste no arenito em torno do asfalto, que se desprendeu do arenito e foi carregado. O aumento das vazões no V-7, no período do inverno, pode também corroborar este fato. Na quadra invernal deste ano, também foi registrada uma acentuada evolução na erosão regressiva do canal de restituição do vertedouro, como pode ser visto na Figura 3.25.

Figura 3.25 - (a) Erosão regressiva no canal de restituição do vertedouro antes do inverno de 2009 e (b) após o inverno

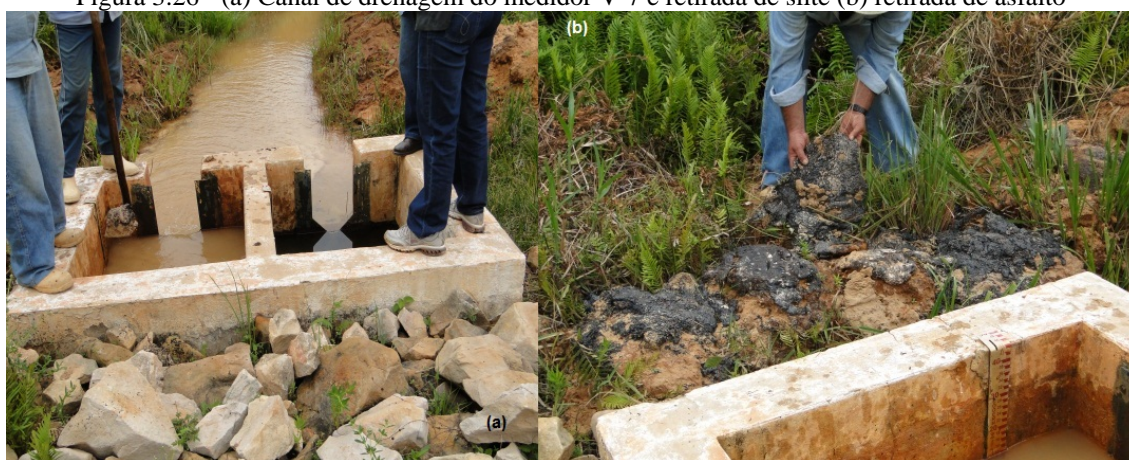
Em dezembro de 2009 foi detectado, pelo agente de guarda e inspeção do açude, que o medidor de vazão V-7, o mesmo que em agosto registrou a presença de fragmentos de asfalto, apresentou um considerável aumento de vazão com coloração turva, passando de 3,4 l/s para 5,4 l/s com carreamento de sedimentos e asfalto. Em meados de janeiro de 2010 a vazão atingiu um pico de 19 l/s, sem que fosse registrada neste período precipitações, nem tão pouco aumento do nível do volume do reservatório. A Figura 3.26 ilustra as ocorrências.

Figura 3.26 - (a) Canal de drenagem do medidor V-7 e retirada de silte (b) retirada de asfalto

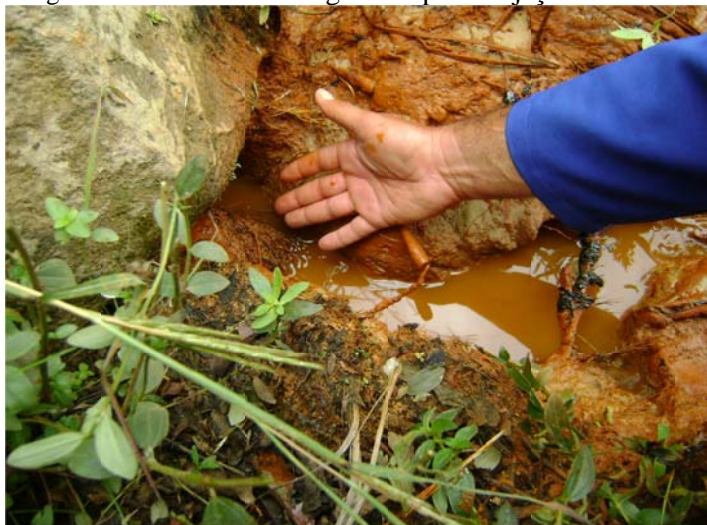
Figura 4.4 - Detalhe da surgência após a injeção de asfalto

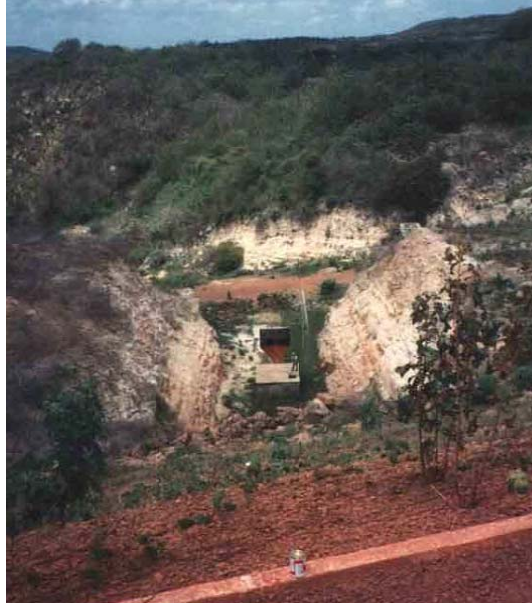
Figura 4.8 - Detalhe do talude das margens da tomada de água antes da estabilização.

Figura 4.9 - Vista da tomada de água após a estabilização
