VI Encontro Nacional de Ergonomia do Ambiente Construído
VII Seminário Brasileiro de Acessibilidade Integral
Recife, 23 a 25 de maio de 2016

PROPOSTAS DE ADAPTAÇÕES DE ACESSIBILIDADE BASEADAS NA NBR 9050: ESTUDO DE CASO NO HOSPITAL UNIVERSITÁRIO WALTER CANTÍDIO

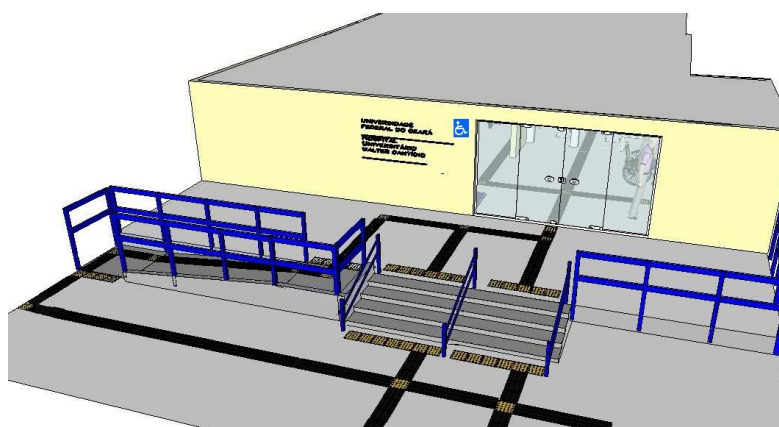
Figura 1 – Simulação do subsistema estudado - SMC

A primeira proposta de melhoria está relacionada com a rota acessível. Devido à obra no local, não foi identificado as rampas de acesso necessárias, da rua para a calçada. Além disso, é preciso colocar piso tátil direcional e de alerta em toda a calçada e garantir pelo menos 1,20m de faixa livre de circulação da rua até a porta de entrada, na rampa, na escada e na parte externa em frente a porta principal.

Os pisos táteis direcionais serão utilizados para auxiliar um portador de deficiência visual, independente da sua gravidade, a se deslocar por caminhos desobstruídos até o local desejado, em contrapartida, o piso tátil de alerta servirá para sinalizar o início e o final de rampas, escadas, portas, barreiras, mudança de direção, algum mobiliário obstruindo àquela direção ou alerta de perigo.

Nas escadas, necessário colocar corrimão em ambos os lados da mesma e manter o corrimão intermediário, devido ao fato da escada ter mais de 2,40m, exigido no item nº 6.9.4 (ABNT, 2015). Os corrimãos deverão ter suas alturas de estar de acordo com a norma, sendo elas 0,92m e 0,70m do piso, como indicado no item nº 6.9.2.1 (ABNT, 2015). Nas rampas e nas escadas, que também fazem parte de uma rota acessível, necessitam de ajustes nos corrimãos que não possuem um prolongamento de 0,30m nas extremidades, conforme o item nº6.9.2.2 (ABNT, 2015). Utilitário este que auxilia no apoio de portadores de deficiências e/ou mobilidade reduzida.

Por fim, necessita colocar o símbolo de acessibilidade em local visível na entrada do edifício como previsto no item nº 5.3.2.2 (ABNT, 2015). A figura 1 retrata, por meio de simulação, as melhorias acima citadas.

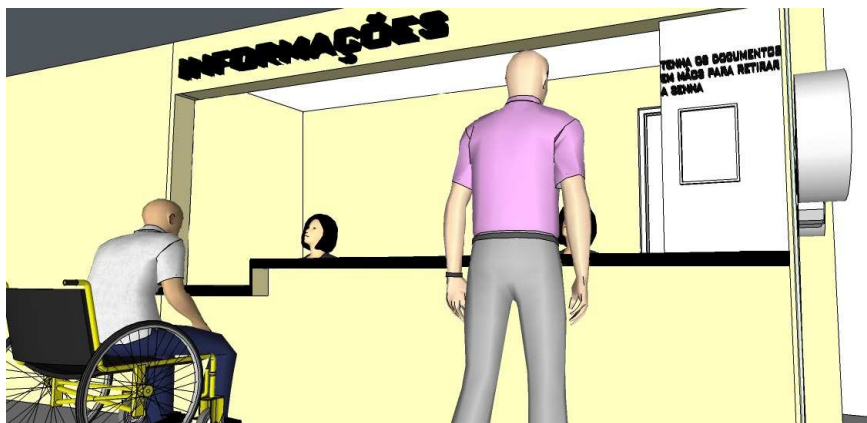
Figura 2 – Simulação guichê de Informação

Posteriormente, tratou-se de analisar o balcão de informações. O mesmo se encontrava com altura de 1,10m, atualmente considerado não conforme de acordo com o item nº 9.2.3.4 (ABNT, 2015), necessitando ser adaptado para as alturas corretas, 0,90 m a 1,05 m.

Propõe-se também uma adequação para que em uma parte do balcão, com extensão mínima de 0,90m e altura livre de 0,73 m, permita a aproximação frontal de 0,30 m por um indivíduo com cadeira de rodas, permitindo uma comunicação mais eficaz. Tal melhoria está prevista no item nº 9.2.1.5 (ABNT, 2015).

Além disso, sugere-se como melhoria a adição de um sistema para distribuição de senhas numéricas, a fim de evitar filas desnecessárias.

Os painéis de senhas, destinados à visualização de números de forma sequencial, torna possível controlar o fluxo dos pacientes aos guichês de atendimento, estimar a eficiência de cada funcionário e verificar a demanda real, bem como proporciona uma transparência para os pacientes quanto ao tempo de espera. Tal dispositivo pode custar de R\$ 500,00 a R\$ 2500,00, variando de acordo com a tecnologia empregada. A figura 2 possibilita visualizar as adaptações e melhorias sugeridas no guichê de informação.

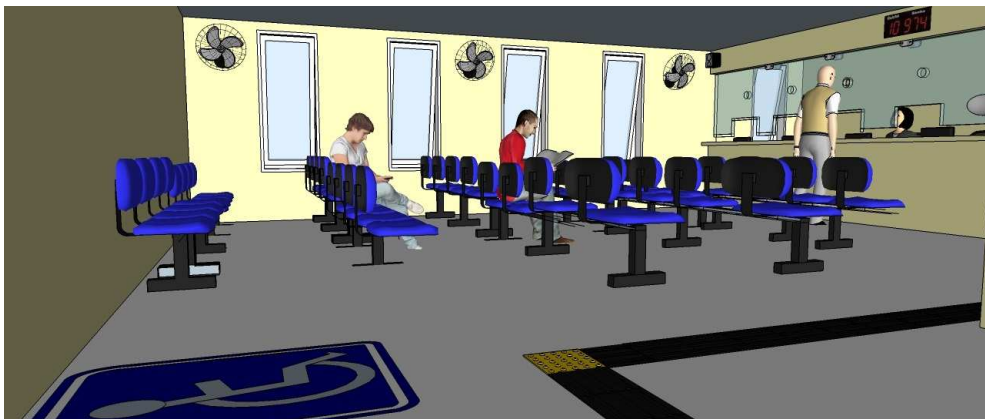
Figura 3 – Simulação da parte externa dos guichês de atendimento

Outros pontos de melhorias identificados foram na ausência de assentos preferenciais e espaço reservado para cadeirantes junto ao mobiliário de espera. Assim como exemplifica a figura 3, tais pontos são possíveis de serem adaptados.

De acordo com os itens nº 8.9.3 e nº10.10.3 (ABNT, 2015) é necessário reservar pelo menos um espaço com dimensões mínimas de 0,80 m por 1,20 m para cadeirantes. As quantidades de espaços necessários por ambiente podem e devem ser quantificadas, variando de acordo com o número de assentos totais. Tais valores podem ser encontrados em outras normas da ABNT, não sendo estas o foco do presente trabalho.

Assim como os cadeirantes, pessoas obesas necessitam de assentos especiais, conforme os itens nº 4.7.1, nº4.7.2 e nº10.10.3 (ABNT, 2015), contendo entre 0,47 m a 0,51 m de profundidade, com largura mínima de 0,75 m, com altura entre 0,41 m e 0,45 m e podendo suportar uma carga de 250 kg.
