UNIVERSIDADE FEDERAL DO CEARÁ
CENTRO DE TECNOLOGIA
DEPARTAMENTO DE ENGENHARIA DE TRANSPORTES
CURSO DE ENGENHARIA CIVIL

UTILIZAÇÃO DE IMAGENS ASSOCIADAS AO GEORREFERENCIAMENTO
COMO FERRAMENTA PARA O MONITORAMENTO DO ESTADO DE
CONSERVAÇÃO DE FERROVIAS

Projeto de Graduação apresentado ao Departamento de Engenharia de Transportes do Curso de Engenharia Civil da Universidade Federal do Ceará, como requisito parcial à obtenção do Título de Bacharel em Engenharia Civil.

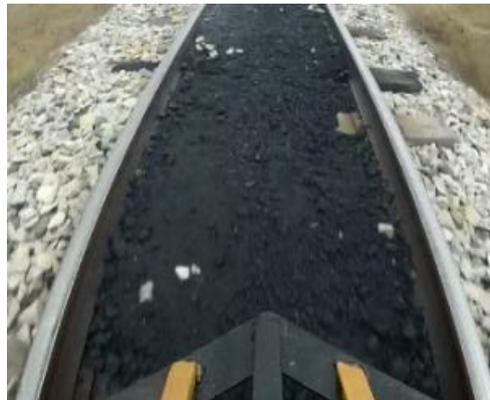
Figura 15 – Lastro contaminado pela carga

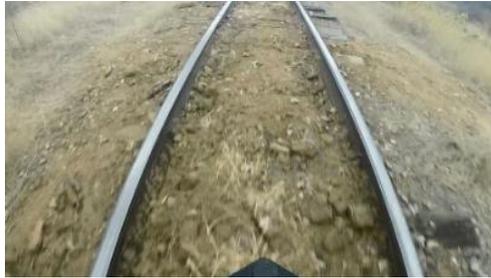
Figura 16 – Lastro colmatado por solo

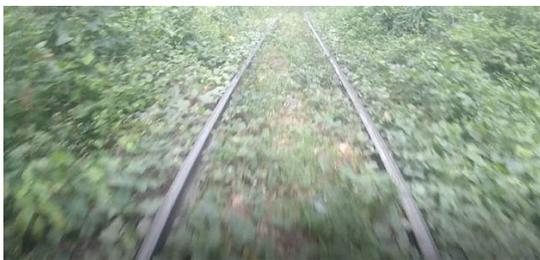
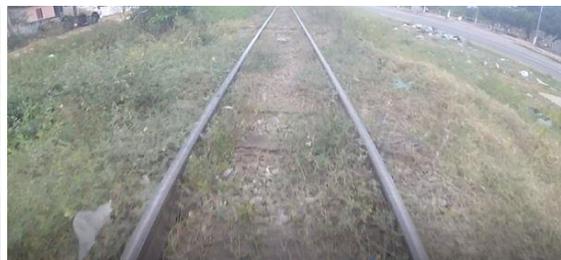
Figura 17 – Presença de vegetação na via permanente

(a) fortemente

(b) medianamente presente

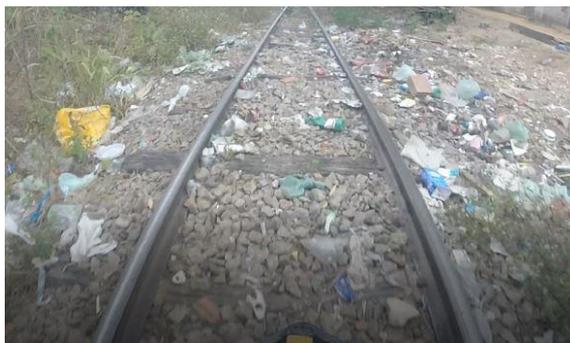
Figura 18 – Presença de lixo na via em grande quantidade

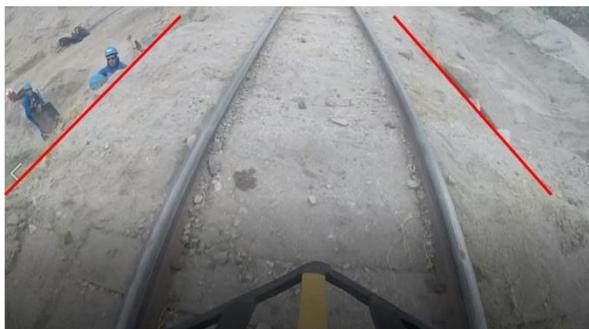
Figura 19 – Local apontado como com potencial para a ocorrência de erosão

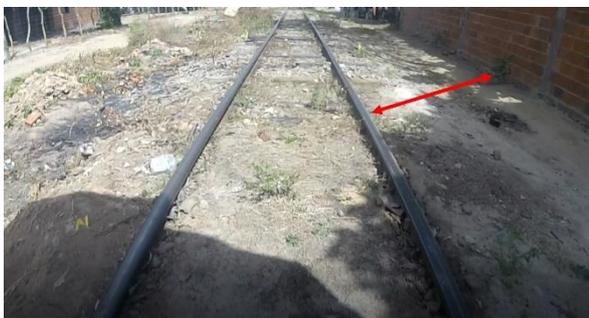
Figura 20 – Invasão à faixa de domínio

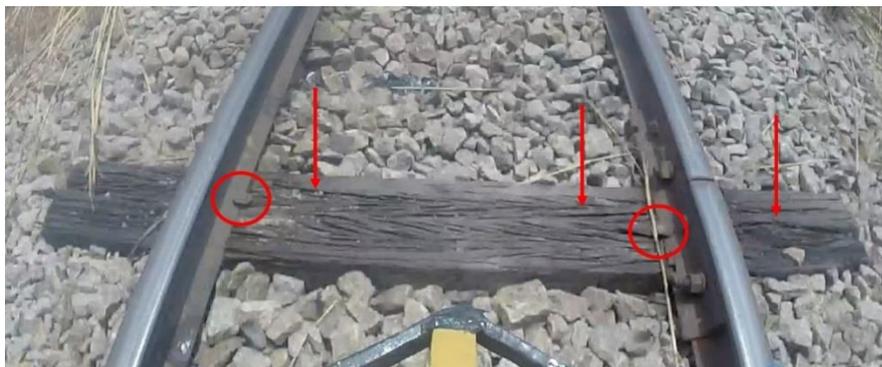
Figura 24 – Fendas de dormente situado na junta e suas fixações

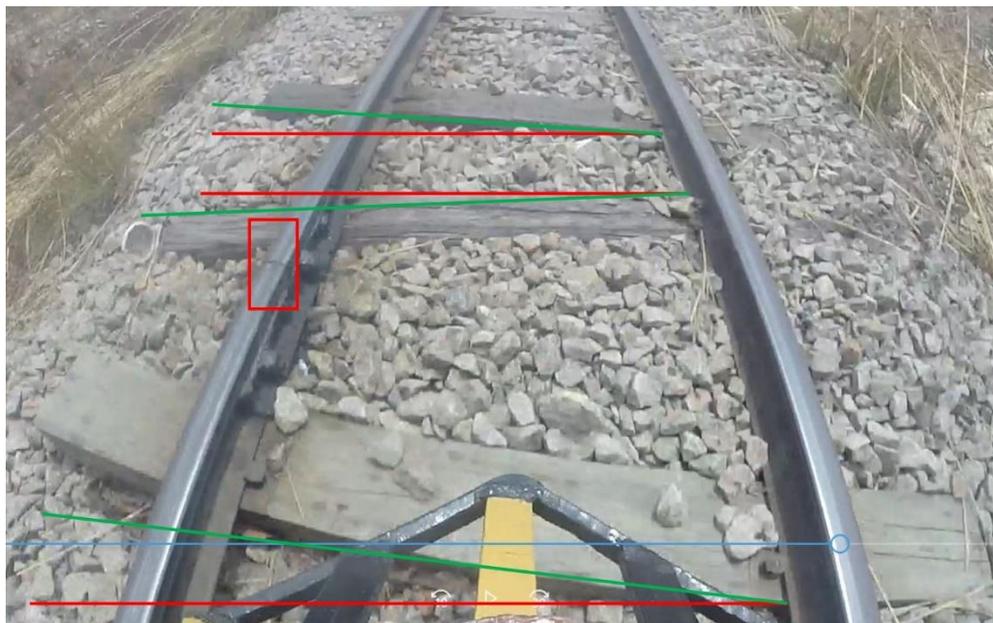
Figura 25 – Desenquadramento de dormente e junta de dilatação

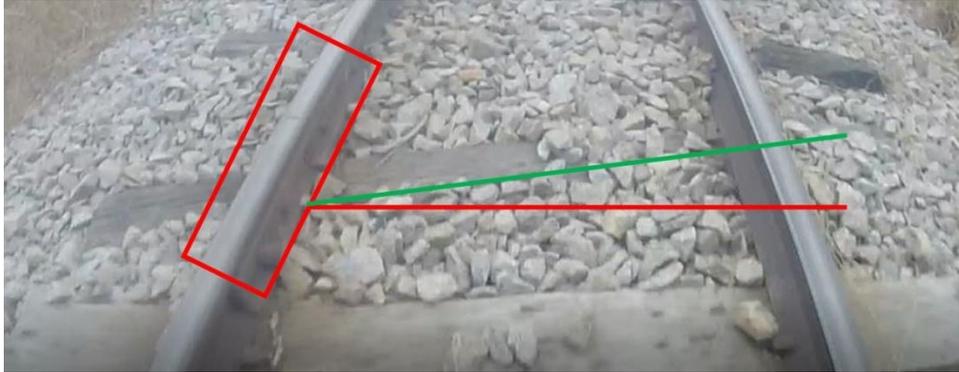
(a) Dormente desenquadrado em junta

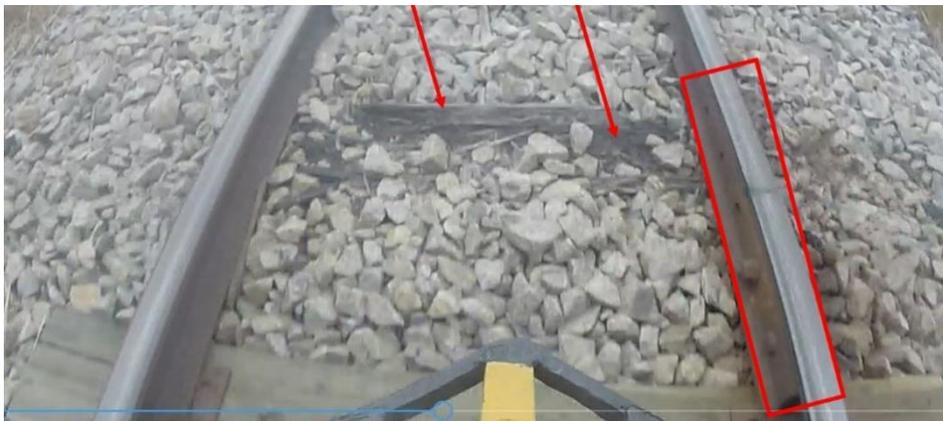
(b) Dormente ruim localizado em junta

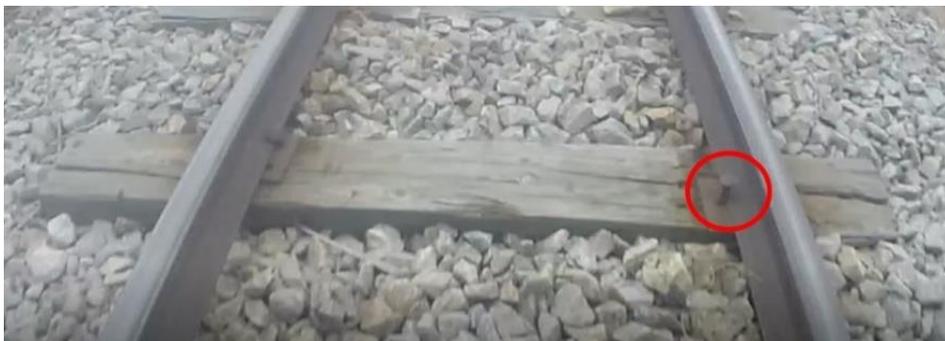
(c) Parafuso frouxo

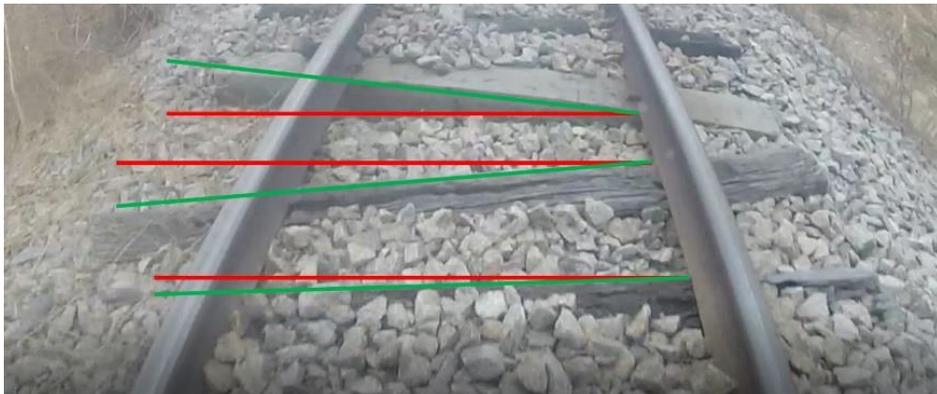
(d) Sequência de 3 dormentes desenquadrados

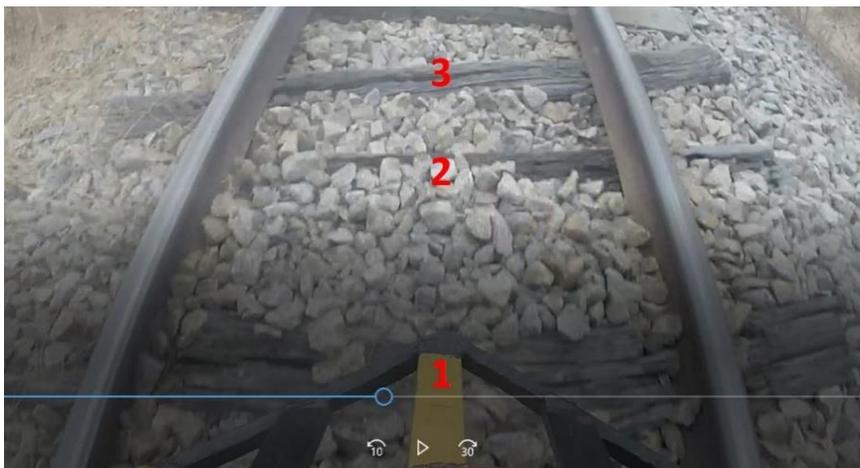
No trecho considerado ruim, para os 10 segundos analisados, conforme mostrado na Tabela 4, a maior sequência de dormentes deslocados (desenquadrados) e estragados foi de 3 dormentes, ambas sequências, ou seja, de 3 dormentes estragados e de 3 dormentes desenquadrados, aparecendo duas vezes (indicado por 2x na Tabela 4). Outro defeito observado foi a presença de um dormente ruim e de um dormente deslocado em juntas. Não foram observados dormentes faltando nem lastro colmatado. Além dos defeitos tabelados, também foi observado que havia parafusos frouxos em alguns dormentes. A Figura 26 mostra alguns defeitos encontrados nesse trecho considerado ruim.

(e) Sequência de 3 dormentes estragados

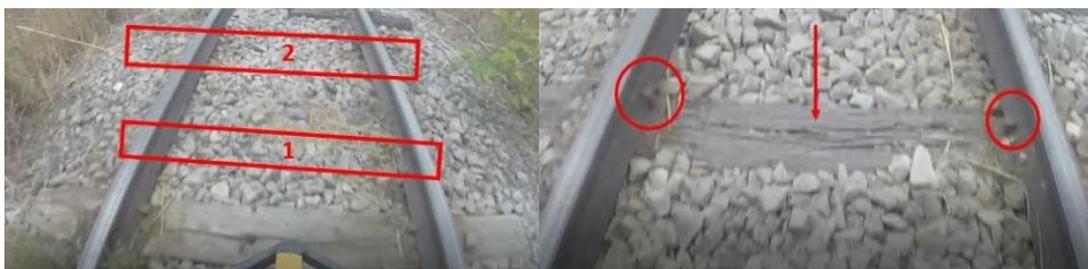
(a) Sequência de 2 dormentes faltando

(b) Pregos de fixação frouxos

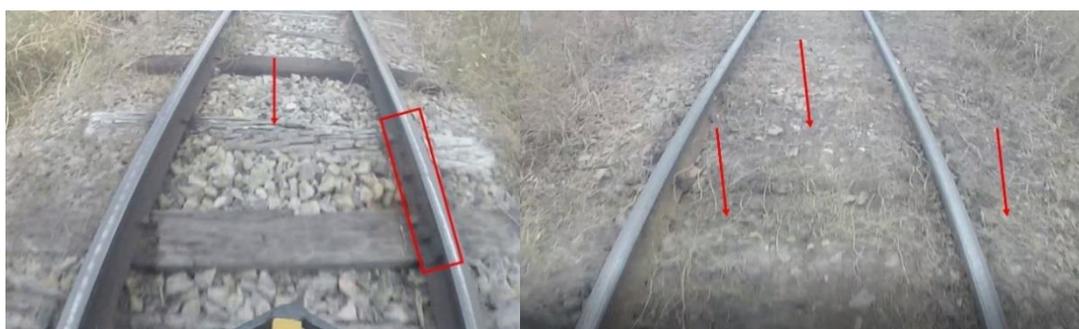
(c) Dormente ruim localizado em junta

(d) Lastro colmatado. Nota-se a presença de solo e a ausência de brita

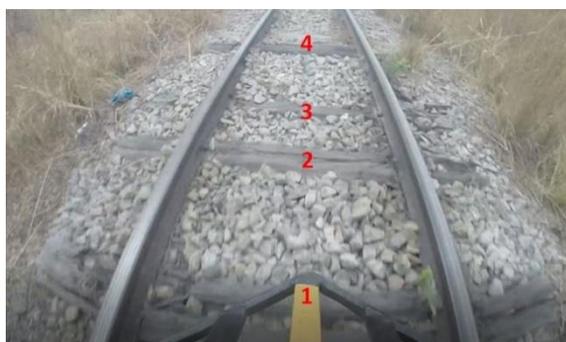
(e) Sequência de 4 dormentes estragados

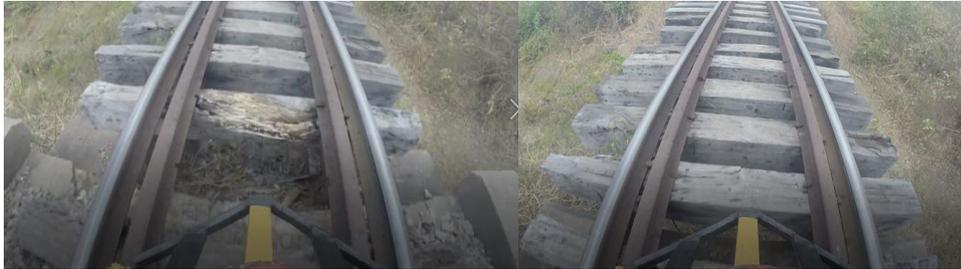
(a) Severidade 0: 1 Dormente estragado

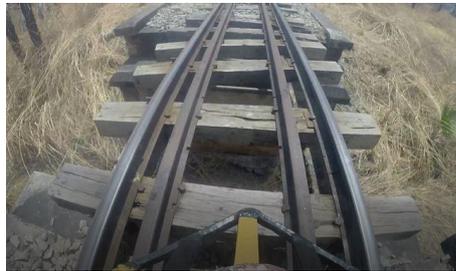
(b) Severidade 1: Dormentes deslocados e dormente rachado

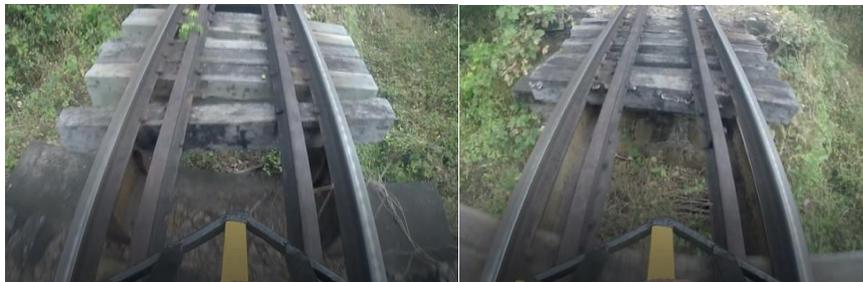
(c) Severidade 2: Dormentes faltando

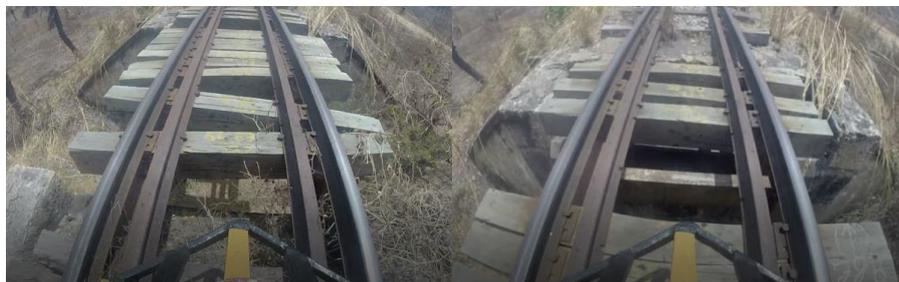
(d) Severidade 3: Dormentes deslocados e faltando

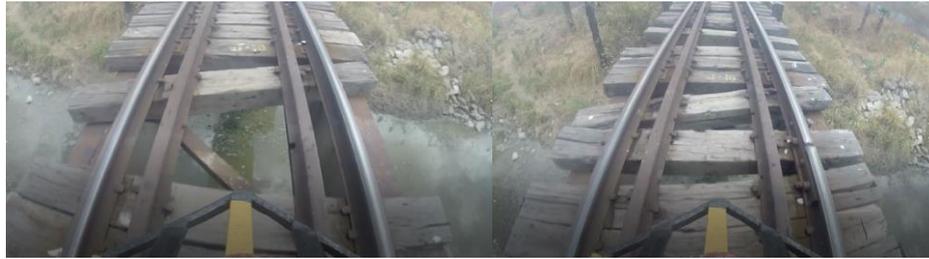
(e) Severidade 4: Dormentes rachados, deslocados e faltando

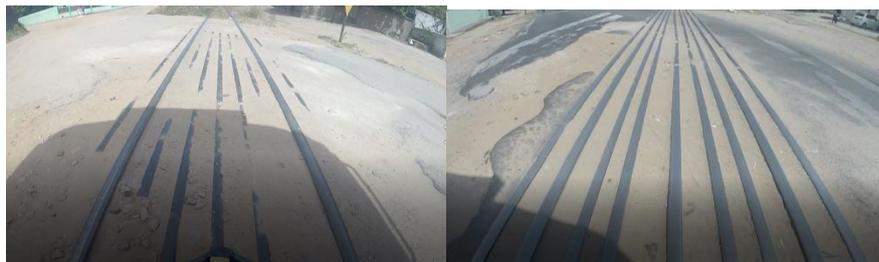
Diante da caracterização da situação das PN's normais, percebe-se que somente 5 das 13 existentes possuem pavimento asfáltico. Esse fato que pode ser justificado pelo fato de nem todos os locais aonde os cruzamentos em nível acontecem serem vias públicas, de forma que somente nas proximidades do município de Caucaia as PN's são pavimentadas. Além disso, 5 PN's das 13 não apresentam ranhuras. As PN's asfaltadas apresentam o pavimento asfáltico bastante deteriorado (Figura 32a) e a formação de poças d'água (Figura 32b) nos buracos abertos no pavimento, evidenciando a ineficiência ou inexistência de drenagem no local. Dentre todas as PN's normais analisadas, 2 delas estavam visualmente adequadas à passagem dos veículos ferroviários. Em nenhuma passagem foi observada sinalização vertical.

(a) PN com pavimento asfáltico deteriorado

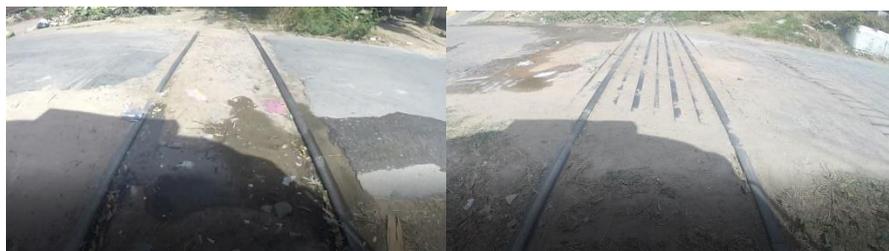
(a) PN com água acumulada no pavimento

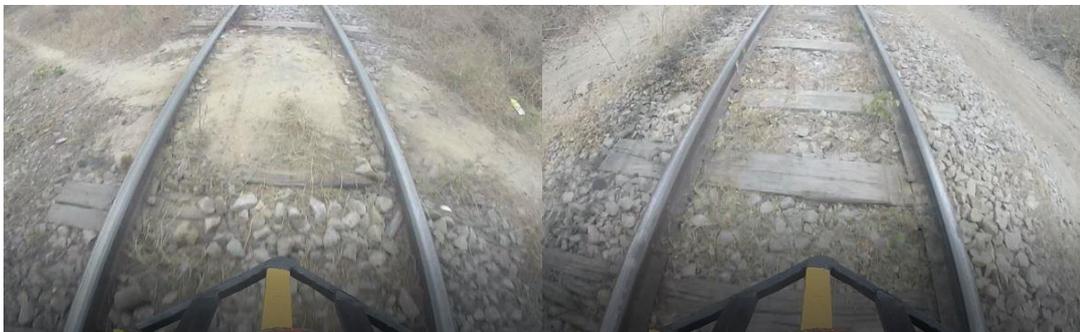
a) Nível 0: colmatação pontual

b) Nível 1: há solo visível entre a brita

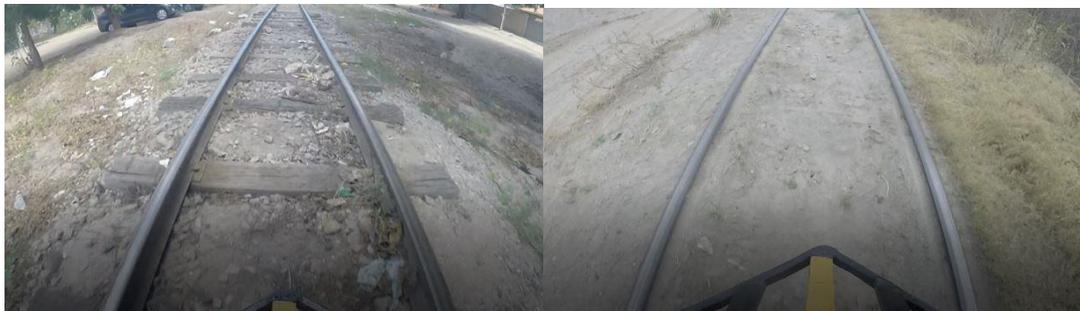
c) Nível 2: Pouca brita visível ou dormentes não estão visíveis

d) Nível 3: Lastro e dormentes não visíveis

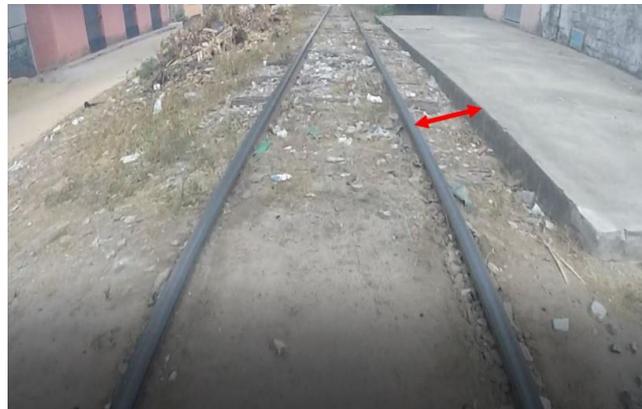
Figura 39 – Situação crítica de invasão à faixa de domínio
