UNIVERSIDADE FEDERAL DO CEARÁ

CURSO DE ENGENHARIA CIVIL

**INSPEÇÃO PREDIAL DA BIBLIOTECA DE CIÊNCIAS E TECNOLOGIA DA
UNIVERSIDADE FEDERAL DO CEARÁ**

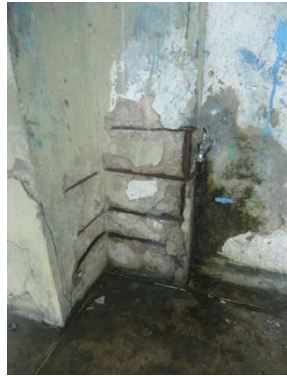
ORIGEM				Figura 5 – Corrosão em Pilar	
Exógena

G	U	T	PONTOS		
6	6	6	216		
RISCO					
Crítico					
CAUSA					
Corrosão por umidade.					
ANOMALIA					FONTE: AUTOR, 2018
Corrosão					LOCAL: Área externa
MEDIDA SANEADORA – PRAZO: 30 dias					
Limpar as superfícies afetadas e realizar verificação da seção efetiva de aço das armaduras. Em seguida realizar recompor a seção do pilar com concreto.

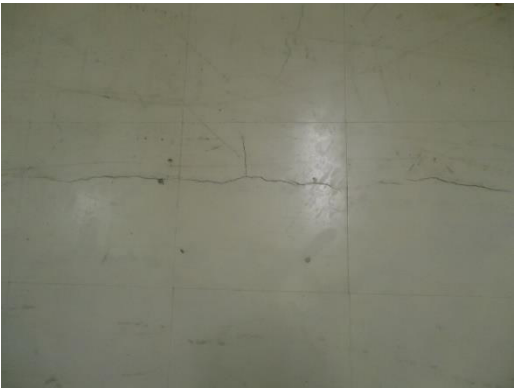
ORIGEM				Figura 7 – Fissura em laje
Endógena

G	U	T	PONTOS	
3	1	3	9	
RISCO				
Crítico				
CAUSA				
Deformação da laje de concreto				
ANOMALIA				FONTE: AUTOR, 2018
Fissura em laje sobre viga.				LOCAL: Divisão de Preservação do Acervo - DPRA
MEDIDA SANEADORA – PRAZO: 90 dias				
Preencher fissura com nata de cimento para preenchimento.

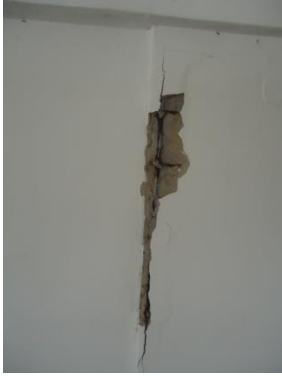
ORIGEM				Figura 8 – Corrosão em pilar
Exógena

G	U	T	PONTOS	
3	1	3	9	
RISCO				
Mínimo				
CAUSA				
Infiltração.				
ANOMALIA				FONTE: AUTOR, 2018
Corrosão.				LOCAL: Laje Técnica
MEDIDA SANEADORA – PRAZO: 90 dias				
Limpar a superfície, retirar a ferrugem das armaduras, verificar perda de seção de aço e em seguida concretar, refazendo a seção do pilar.

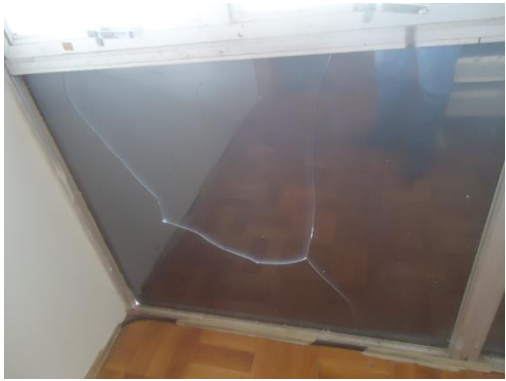
ORIGEM				Figura 9 – Trinca em esquadria	
Exógena

G	U	T	PONTOS		
3	1	1	3		
RISCO					
Mínimo					
CAUSA					
Trinca em esquadria causada por terceiros					
ANOMALIA				FONTE: AUTOR, 2018	
Trinca				LOCAL: Sala Multiuso	
MEDIDA SANEADORA – PRAZO: 180 dias					
Trocar vidro da esquadria.

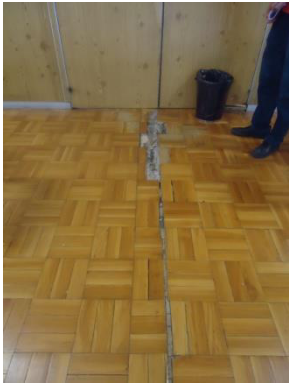
G	U	T	PONTOS		
3	3	3	27		
RISCO					
Mínimo					
CAUSA					
Falha de proteção ao taco na junta de dilatação.					
ANOMALIA				FONTE: AUTOR, 2018	
Deslocamento de tacos do piso.				LOCAL: Sala de estudo individual	
MEDIDA SANEADORA – PRAZO: 120 dias					
Limpar as superfícies afetadas e recolocar tacos protegendo a região de junta da edificação com perfil metálico e mastique.

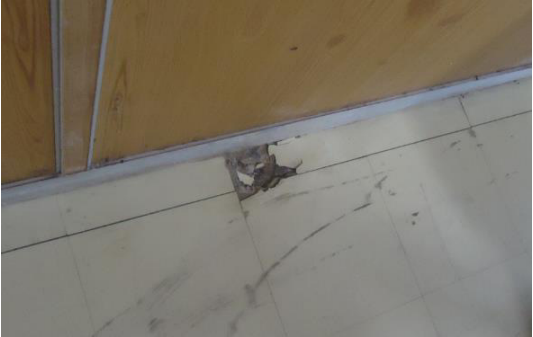
G	U	T	PONTOS		
1	1	1	1		
RISCO					
Mínimo					
CAUSA					
Impacto de objeto pesado.					
ANOMALIA					FONTE: AUTOR, 2018
Piso cerâmico quebrado.					LOCAL: Divisão de Preservação do Acervo - DPRA
MEDIDA SANEADORA – PRAZO: 180 dias					
Substituir placas cerâmicas.

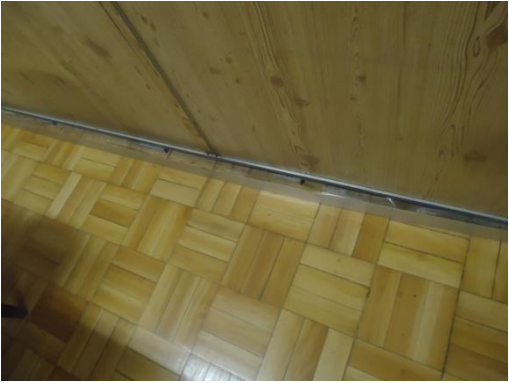
G	U	T	PONTOS		
1	1	1	1		
RISCO					
Mínimo					
CAUSA					
Má execução do rodapé.					
ANOMALIA					FONTE: AUTOR, 2018
Rodapé descolando.					LOCAL: Sala de reunião
MEDIDA SANEADORA – PRAZO: 180 dias					
Retirar rodapé e recolocar utilizando os procedimentos executivos corretos.

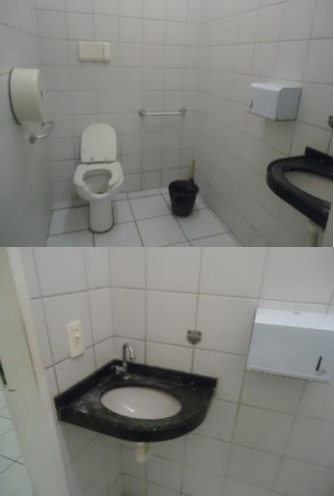
G	U	T	PONTOS	
8	8	10	640	
RISCO				
Crítico				
CAUSA				
Falha de projeto.				
ANOMALIA				FONTE: AUTOR, 2018
Falta de barras de apoio vertical para acessibilidade.				LOCAL: WC PNE Térreo.
MEDIDA SANEADORA – PRAZO: 90 dias				
Realizar a instalação das barras de acessibilidade.

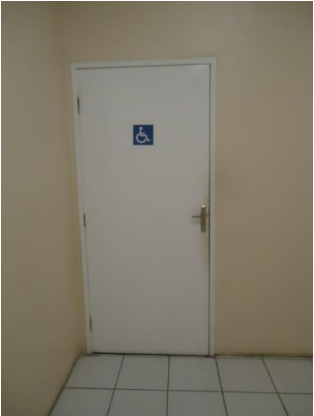
G	U	T	PONTOS	
8	8	8	512	
RISCO				
Crítico				
CAUSA				
Falha de Projeto.				
ANOMALIA				FONTE: AUTOR, 2018
Falta de barra de apoio na porta do WC				LOCAL: WC PNE Térreo.
MEDIDA SANEADORA – PRAZO: 90 dias				
Realizar a instalação das barras de acessibilidade.

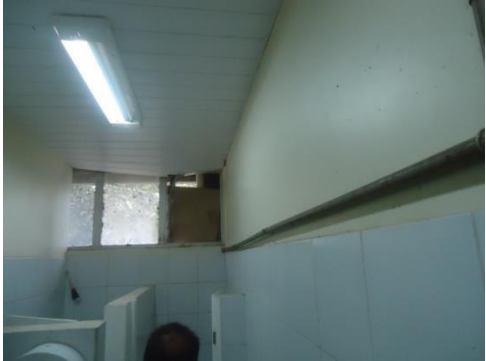
G	U	T	PONTOS	
3	3	3	27	
RISCO				
Médio				
CAUSA				
Instalação de ar-condicionado incorreta.				
ANOMALIA				FONTE: AUTOR, 2018
Forro de PVC cedendo.				LOCAL: Banheiro masculino térreo.
MEDIDA SANEADORA – PRAZO: 180 dias				
Promover a fixação correta do forro e a passagem adequada para a instalação de ar-condicionado.

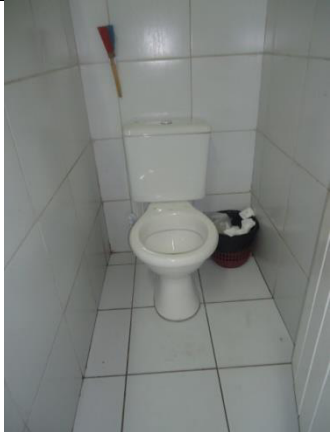
G	U	T	PONTOS	
3	3	1	9	
RISCO				
Mínimo				
CAUSA				
Falha de projeto.				
ANOMALIA				FONTE: AUTOR, 2018
Banheiro sem ducha.				LOCAL: Banheiro masculino térreo.
MEDIDA SANEADORA – PRAZO: 180 dias				
Realizar a instalação da ducha.

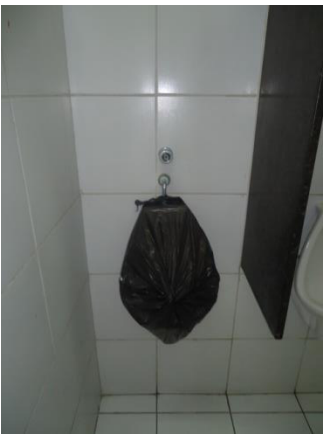
G	U	T	PONTOS	
3	3	1	9	
RISCO				
Mínimo				
CAUSA				
Falta de manutenção.				
ANOMALIA				FONTE: AUTOR, 2018
Mictório interditado				LOCAL: Banheiro masculino térreo.
MEDIDA SANEADORA – PRAZO: 180 dias				
Realizar manutenção do aparelho.

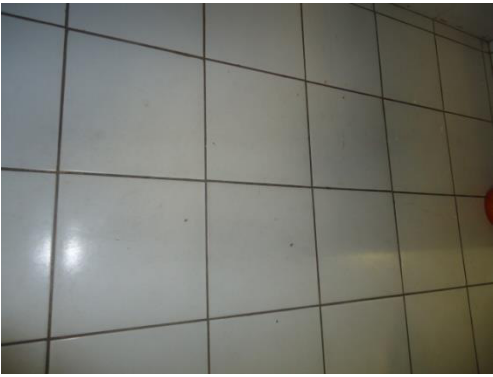
ORIGEM				Figura 18 – Fissura em piso cerâmico.
Endógena

G	U	T	PONTOS	
1	3	1	3	
RISCO				
Mínimo				
CAUSA				
Deformação da laje.				
ANOMALIA				FONTE: AUTOR, 2018
Fissuras no piso cerâmico.				LOCAL: Banheiro masculino térreo.
MEDIDA SANEADORA – PRAZO: 180 dias				
Realizar troca de revestimento e colocar novo com juntas de dilatação mais flexíveis.

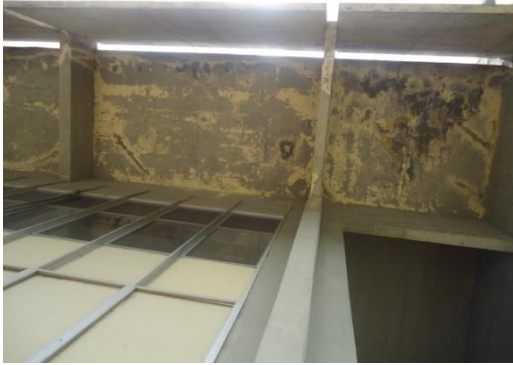
G	U	T	PONTOS	
6	6	6	216	
RISCO				
Mínimo				
CAUSA				
Infiltração				
ANOMALIA				FONTE: AUTOR, 2018
Manchamento de laje.				LOCAL: Laje externa – Coberta.
MEDIDA SANEADORA – PRAZO: 90 dias				
Melhorar impermeabilização da laje.

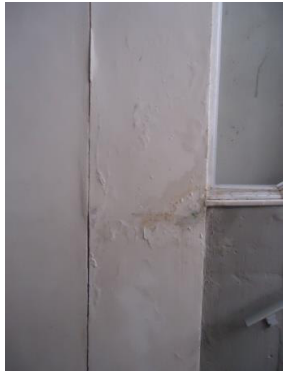
G	U	T	PONTOS	
3	3	3	27	
RISCO				
Mínimo				
CAUSA				FONTE: AUTOR, 2018 LOCAL: Escada
Infiltração de água.				
ANOMALIA				LOCAL: Escada
Manchamento de revestimento.				
MEDIDA SANEADORA – PRAZO: 90 dias				
Realizar vedação de acesso da água para o interior da edificação. Empregar material silicone mais argamassa.

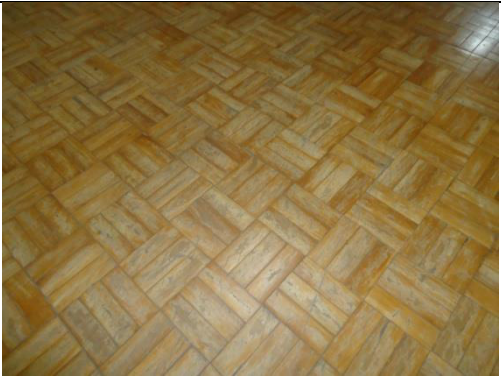
G	U	T	PONTOS	
6	6	6	216	
RISCO				
Mínimo				
CAUSA				FONTE: AUTOR, 2018
Excesso de uso e abrasão.				
ANOMALIA				LOCAL: Divisão de preservação do acervo - DPRA
Taco com desgaste alto.				
MEDIDA SANEADORA – PRAZO: 120 dias				
Trocar revestimento do piso.

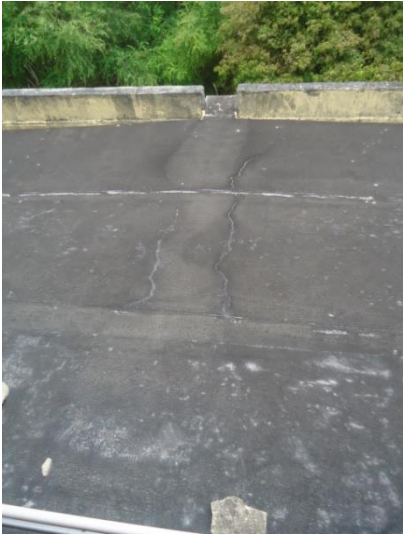
G	U	T	PONTOS	
6	6	8	288	
RISCO				
Crítico				
CAUSA				
Deformação da laje sobre a viga.				
ANOMALIA				FONTE: AUTOR, 2018
Fissura na laje da cobertura				LOCAL: Laje técnica – Coberta.
MEDIDA SANEADORA – PRAZO: 30 dias				
Preencher fissura com grout e recompor a impermeabilização da região.

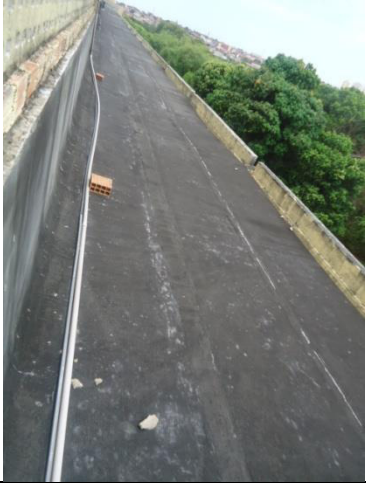
G	U	T	PONTOS	
8	6	3	144	
RISCO				
Crítico				
CAUSA				FONTE: AUTOR, 2018 LOCAL: Laje técnica – Coberta.
Falha de impermeabilização, baixa taxa de aço na laje e deformação lenta do concreto da laje.				
ANOMALIA				
Deformação excessiva na laje.				
MEDIDA SANEADORA – PRAZO: 30 dias				
Reforçar laje com perfis metálicos em “I”. Utilizar parabolts para fixar nas vigas que sustentam as lajes.

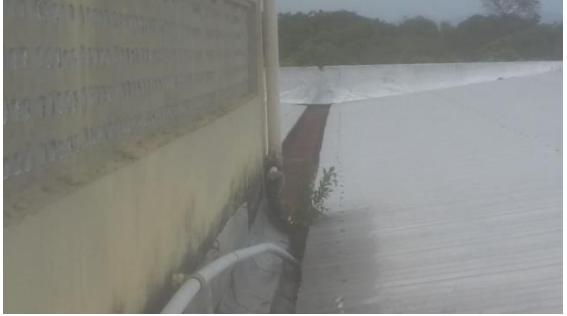
G	U	T	PONTOS	
3	3	3	27	
RISCO				
Médio				
CAUSA				FONTE: AUTOR, 2018 LOCAL: Coberta.
Exposição a intempéries.				
ANOMALIA				
Corrosão no rufo da coberta.				
MEDIDA SANEADORA – PRAZO: 90 dias				
Realizar troca do Rufo.

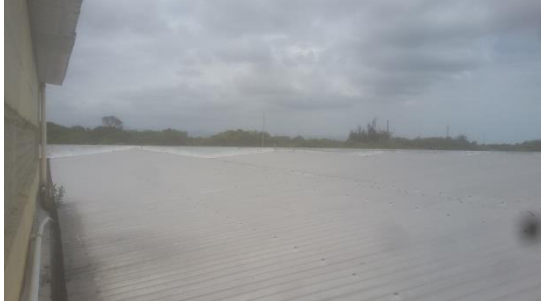
G	U	T	PONTOS	
8	6	3	144	
RISCO				
Crítico				
CAUSA				
Falha de projeto.				
ANOMALIA				FONTE: AUTOR, 2018
O SPDA não protege toda a coberta.				LOCAL: Coberta.
MEDIDA SANEADORA – PRAZO: 30 dias				
Realizar novo projeto de SPDA atendendo a norma NBR 5419/2015.

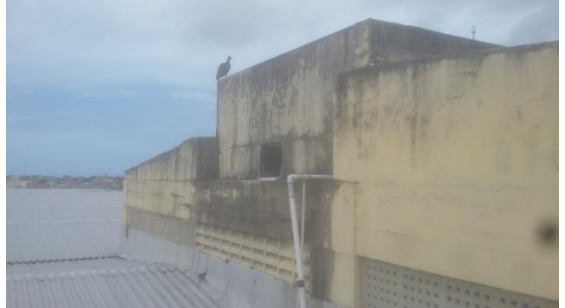
G	U	T	PONTOS	
6	6	6	216	
RISCO				
Médio				
CAUSA				
Falha de projeto/manutenção.				
ANOMALIA				FONTE: AUTOR, 2018
Falta de acesso a caixa d'água.				LOCAL: Coberta.
MEDIDA SANEADORA – PRAZO: 90 dias				
Realizar instalação de acesso seguro a caixa d'água via escada de marinhoiro.

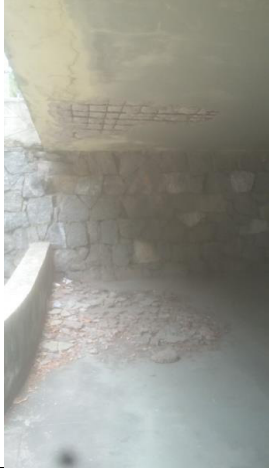
G	U	T	PONTOS				
6	6	10	360				
RISCO							
Crítico							
CAUSA							
Expansão da armadura devido a sua corrosão.							
ANOMALIA						FONTE: AUTOR, 2018	
Deslocamento de concreto.						LOCAL: Rampa de acesso a biblioteca.	
MEDIDA SANEADORA – PRAZO: 30 dias							
Realizar tratamento da armadura com corrosão e realizar reposição do concreto do elemento estrutural.

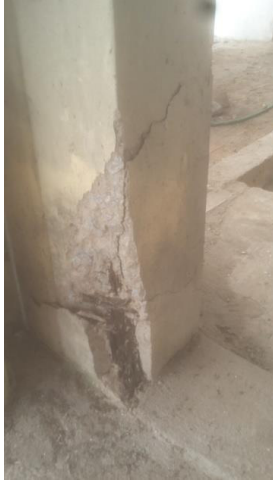
G	U	T	PONTOS				
6	6	6	216				
RISCO							
Crítico							
CAUSA							
Cobrimento insuficiente da armadura e exposição a intempéries.							
ANOMALIA						FONTE: AUTOR, 2018	
Corrosão na base do pilar.						LOCAL: Área externa, Laje técnica	
MEDIDA SANEADORA – PRAZO: 90 dias							
Realizar tratamento na armadura corroída e posteriormente reforço com concreto para recomposição da seção do pilar.

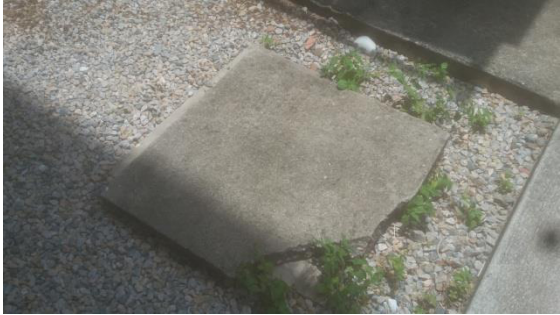
G	U	T	PONTOS	
1	1	1	1	
RISCO				
Mínimo				
CAUSA				FONTE: AUTOR, 2018
Falha de projeto/execução.				
ANOMALIA				LOCAL: Área externa.
Falta de identificação nas caixas de passagem.				
MEDIDA SANEADORA – PRAZO: 180 dias				
Realizar identificação das caixas de passagem/inspeção em hidráulicas, sanitárias, telefônicas, elétricas e de drenagem.

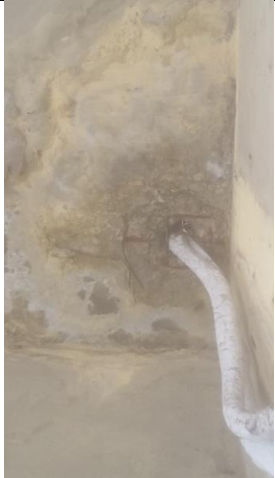
G	U	T	PONTOS	
8	6	6	288	
RISCO				
Médio				
CAUSA				FONTE: AUTOR, 2018
Falta de impermeabilização no momento da execução da abertura da laje para servir de passagem para as instalações.				
ANOMALIA				LOCAL: Laje área externa.
Corrosão no entorno da passagem da instalação.				
MEDIDA SANEADORA – PRAZO: 90 dias				
Retirar instalação, tratar corrosão no aço e realizar preenchimento na seção da laje com concreto. Posteriormente realizar impermeabilização seguida de transpasse da instalação através do furo de passagem na laje.

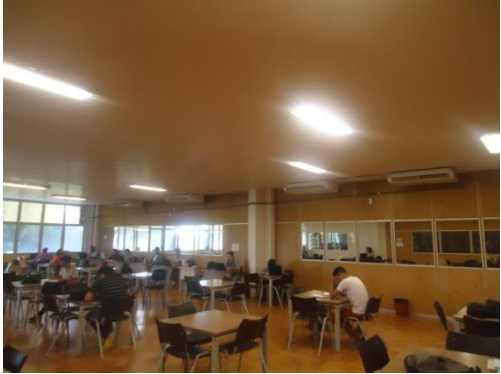
G	U	T	PONTOS	
6	8	1	48	
RISCO				
Médio				
CAUSA				FONTE: AUTOR, 2018
Falta de manutenção.				
ANOMALIA				LOCAL: Sala de estudo coletivo, Arquivo, Direção, Auditório, Acervo – Térreo, Área restrita a funcionários, Representação Descritiva e Temática da Informação
Aparelhos de ar-condicionado defeituosos.				
MEDIDA SANEADORA – PRAZO: 120 dias				
Realizar a manutenção corretiva e caso necessário adquirir novos aparelhos para substituição.

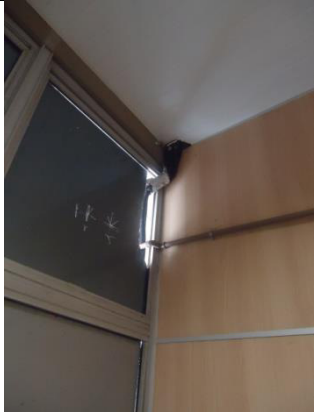
G	U	T	PONTOS	
3	3	1	9	
RISCO				
Mínimo				
CAUSA				FONTE: AUTOR, 2018
Necessidade de passagem para as instalações de ar-condicionado.				
ANOMALIA				LOCAL: Direção, Sala de reunião, Laboratório de Conservação e Preservação.
Vidro de esquadria quebrada.				
MEDIDA SANEADORA – PRAZO: 180 dias				
Realizar troca de vidro da esquadria e viabilizar passagem para a instalação de modo que não prejudique a vedação da esquadria.

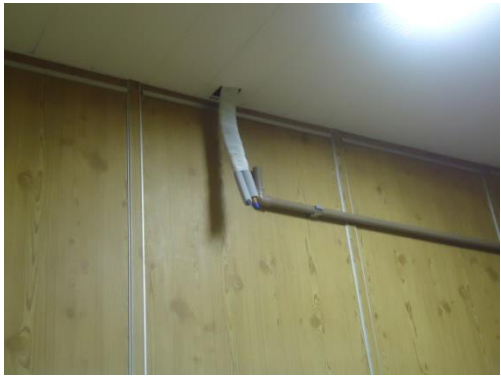
G	U	T	PONTOS	
1	1	1	1	
RISCO				
Médio				
CAUSA				
Falha de projeto/execução.				
ANOMALIA				FONTE: AUTOR, 2018
Instalação de ar-condicionado exposta.				LOCAL: Almoxarifado, Divisão de Preservação do Acervo.
MEDIDA SANEADORA – PRAZO: 180 dias				
Isolar instalação aparente caso não seja utilizada ou colocação de aparelho de ar-condicionado para funcionamento.

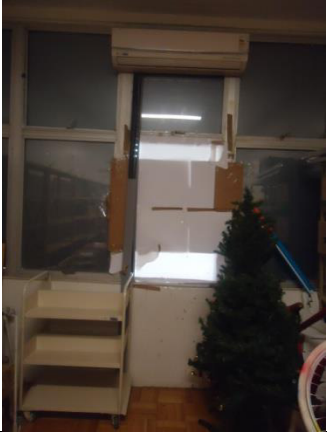
G	U	T	PONTOS	
3	3	1	9	
RISCO				
Mínimo				
CAUSA				
Ausência de manutenção.				
ANOMALIA				FONTE: AUTOR, 2018
Instalação com material inadequado.				LOCAL: Sala S/N
MEDIDA SANEADORA – PRAZO: 180 dias				
Remoção de material inadequado e conserto das instalações.

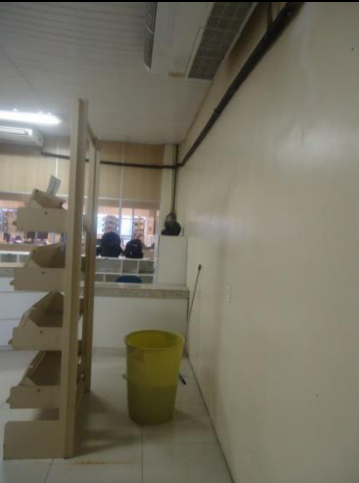
G	U	T	PONTOS		
6	6	3	108		
RISCO					
Médio					
CAUSA					
Drenagem do aparelho apresentando falha.					
ANOMALIA				FONTE: AUTOR, 2018	
Vazamento de drenagem do aparelho de ar-condicionado.				LOCAL: Hall de entrada no acervo da biblioteca, Divisão de Desenvolvimento do Acervo	
MEDIDA SANEADORA – PRAZO: 30 dias					
Manutenção corretiva.

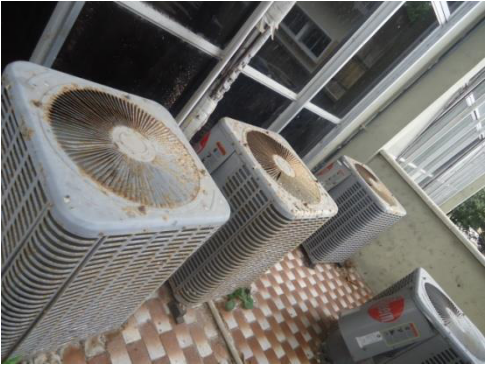
G	U	T	PONTOS		
3	3	6	54		
RISCO					
Médio					
CAUSA					
Exposição a intempéries.					
ANOMALIA				FONTE: AUTOR, 2018	
Corrosão nos condensadores.				LOCAL: Laje Técnica	
MEDIDA SANEADORA – PRAZO: 90 dias					
Realizar remoção da corrosão e promover pintura de proteção ao equipamento.

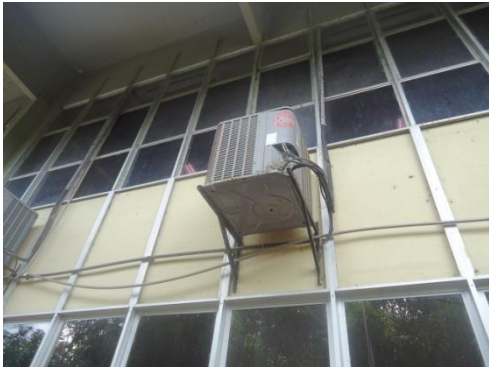
G	U	T	PONTOS		
3	3	3	27		
RISCO					
Médio					
CAUSA				FONTE: AUTOR, 2018	
Exposição a intempéries.				LOCAL: Laje Técnica	
ANOMALIA					
Corrosão na mão francesa.					
MEDIDA SANEADORA – PRAZO: 30 dias					
Remover ferrugem e realizar proteção através de pintura. Caso necessário realizar troca da mão francesa.

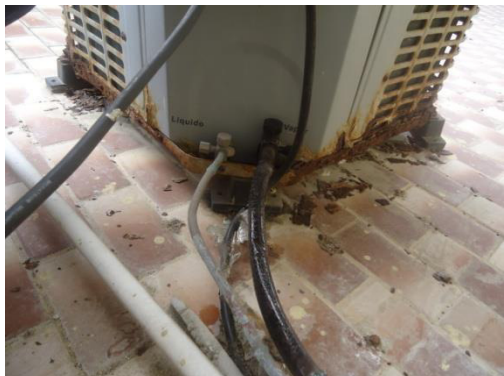
G	U	T	PONTOS	
6	8	10	480	
RISCO				
Mínimo				
CAUSA				
Exposição a intempéries.				
ANOMALIA				FONTE: AUTOR, 2018
Corrosão na base do condensador				LOCAL: Laje técnica
MEDIDA SANEADORA – PRAZO: 90 dias				
Trocar base do equipamento pois a estrutura de fixação do equipamento já apresenta alto grau de corrosão.

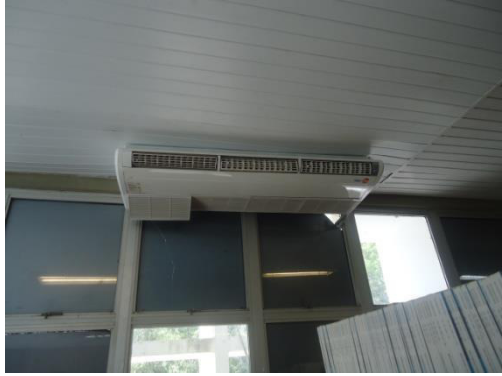
G	U	T	PONTOS		
6	3	3	54		
RISCO					
Mínimo					
CAUSA					
Falta de manutenção.					
ANOMALIA					FONTE: AUTOR, 2018
Aparelho com partes abertas e apresentando barulho.					LOCAL: Área restrita de funcionários
MEDIDA SANEADORA – PRAZO: 90 dias					
Realizar manutenção corretiva para fixar as partes soltas do equipamento.

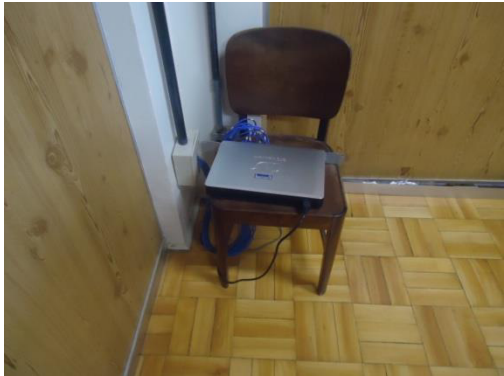
G	U	T	PONTOS	
3	1	1	3	
RISCO				
Mínimo				
CAUSA				
Falta de projeto.				
ANOMALIA				FONTE: AUTOR, 2018
Apoio inadequado para equipamento de dados.				LOCAL: Sala de reunião.
MEDIDA SANEADORA – PRAZO: 90 dias				
Providenciar suporte adequado para comportar equipamento.

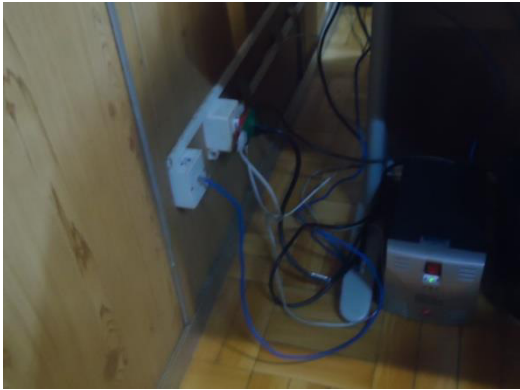
G	U	T	PONTOS	
3	6	3	54	
RISCO				
Médio				
CAUSA				
Falta de tomadas para suprir os equipamentos				FONTE: AUTOR, 2018
ANOMALIA				
Concentração alta de ligações em tomada.				LOCAL: Secretaria executiva, Divisão de Coordenação de bibliotecas.
MEDIDA SANEADORA – PRAZO: 120 dias				
Providenciar a instalação de mais pontos de tomadas no ambiente.

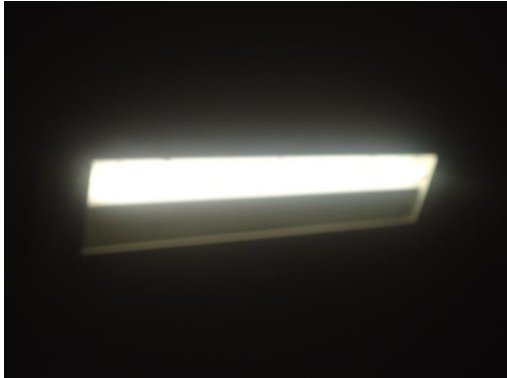
G	U	T	PONTOS	
6	6	3	108	
RISCO				
Mínimo				
CAUSA				
Falta de manutenção.				FONTE: AUTOR, 2018
ANOMALIA				
Falta de lâmpadas em luminária.				LOCAL: Secretaria executiva, Área restrita a funcionários - Térreo
MEDIDA SANEADORA – PRAZO: 120 dias				
Efetuar a troca de lâmpadas.

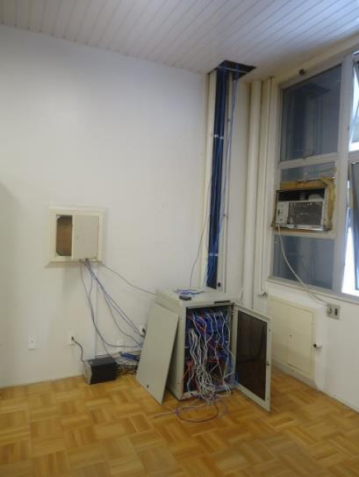
G	U	T	PONTOS	
3	1	1	3	
RISCO				
Mínimo				
CAUSA				
Falta de instalação adequada.				
ANOMALIA				FONTE: AUTOR, 2018
Cabeamento solto sujeito a falhas e choques.				LOCAL: Arquivo
MEDIDA SANEADORA – PRAZO: 120 dias				
Realizar novo projeto de instalações de cabeamento.

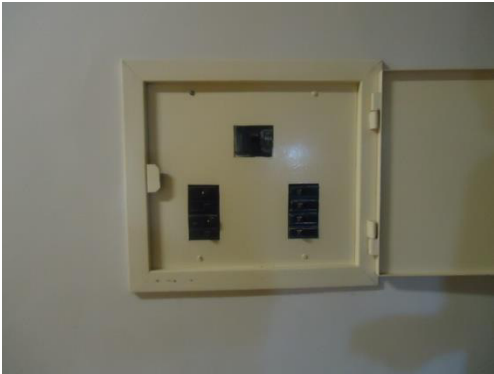
G	U	T	PONTOS	
6	3	3	54	
RISCO				
Médio				
CAUSA				
Falta de manutenção.				
ANOMALIA				FONTE: AUTOR, 2018
Quadro elétrico sem aterramento.				LOCAL: Hall de entrada 1º Pavimento, QL2 Corredor - Térreo
MEDIDA SANEADORA – PRAZO: 30 dias				
Aterrizar quadro elétrico.

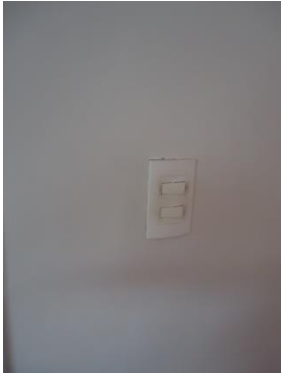
G	U	T	PONTOS	
3	3	1	9	
RISCO				
Mínimo				
CAUSA				
Falta de manutenção.				
ANOMALIA				FONTE: AUTOR, 2018
Interruptor apresenta falhas				LOCAL: Aquisição e Intercâmbio
MEDIDA SANEADORA – PRAZO: 90 dias				
Trocar interruptor.

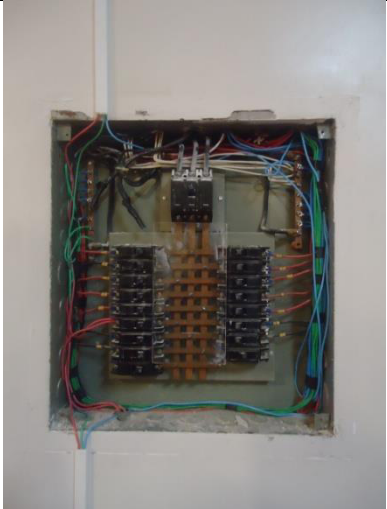
G	U	T	PONTOS	
6	3	3	54	
RISCO				
Médio				
CAUSA				
Falha de execução.				
ANOMALIA				FONTE: AUTOR, 2018
Quadro elétrico QL1 fora dos padrões da ABNT. Condutores não respeitam cores padrão.				LOCAL: Hall do 1º Pavimento.
MEDIDA SANEADORA – PRAZO: 60 dias				
Adequar cabeamento as cores padrão da norma NBR 5410.

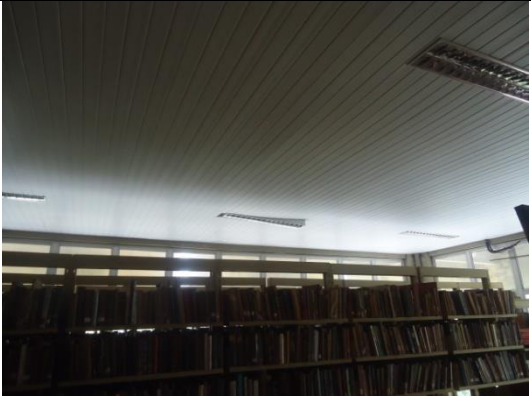
G	U	T	PONTOS		
3	3	3	27		
RISCO					
Mínimo					
CAUSA					
Falha na execução.					
ANOMALIA				FONTE: AUTOR, 2018	
Luminária solta e apresentando risco de queda.				LOCAL: Divisão de Preservação do Acervo.	
MEDIDA SANEADORA – PRAZO: 120 dias					
Realizar fixação corretamente.

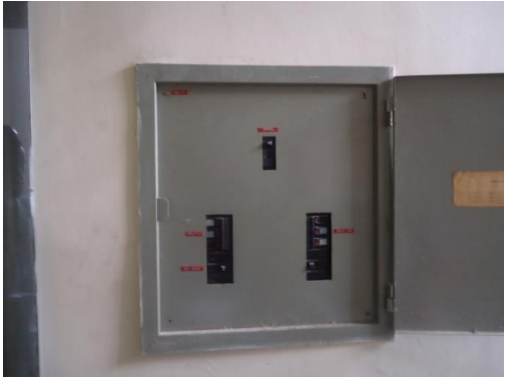
G	U	T	PONTOS	
6	6	3	108	
RISCO				
Crítico				
CAUSA				
Falha de projeto/execução.				
ANOMALIA				FONTE: AUTOR, 2018
Quadro Geral da Edificação fora dos padrões da ABNT. Sem Dispositivo de Proteção contra Surto.				LOCAL: Hall – Térreo, QL2 Corredor - Térreo
MEDIDA SANEADORA – PRAZO: 30 dias				
Adequar a NBR 5410. Trocar disjuntores, realizar aterramento do quadro elétrico e incluir DPS.

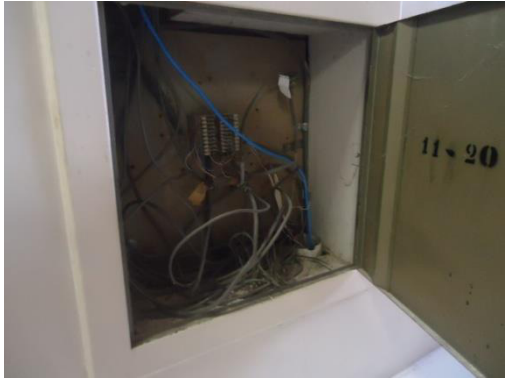
G	U	T	PONTOS	
6	3	3	54	
RISCO				
Médio				
CAUSA				
Falta de manutenção.				
ANOMALIA				FONTE: AUTOR, 2018
Ausência de organização do cabeamento no quadro telefônico/dados				LOCAL: Hall - Térreo
MEDIDA SANEADORA – PRAZO: 60 dias				
Realizar organização do cabeamento do quadro.

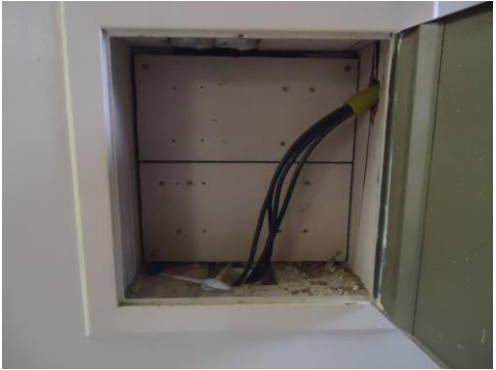
G	U	T	PONTOS	
6	3	1	18	
RISCO				
Mínimo				
CAUSA				
Falha de projeto/execução.				
ANOMALIA				FONTE: AUTOR, 2018
Quadro inutilizado servindo de caixa de passagem para fiação elétrica.				LOCAL: Hall - Térreo
MEDIDA SANEADORA – PRAZO: 120 dias				
Readequar uso do quadro.

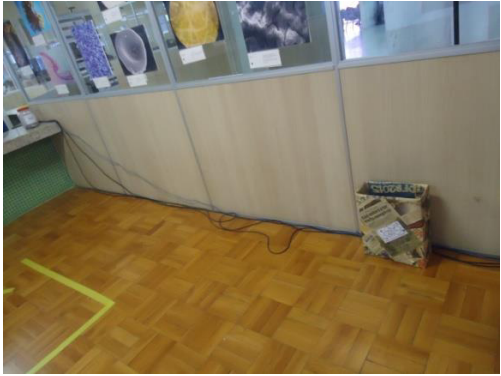
Endógena					
G	U	T	PONTOS		
3	3	3	27		
RISCO					
Médio					
CAUSA					
Falha de projeto/execução.					
ANOMALIA					FONTE: AUTOR, 2018
Cabeamento elétrico e de rede de dados exposta.					LOCAL: Sala de empréstimo de livros, Direção
MEDIDA SANEADORA – PRAZO: 90 dias					
Readequar cabeamento com o auxílio de condutes.

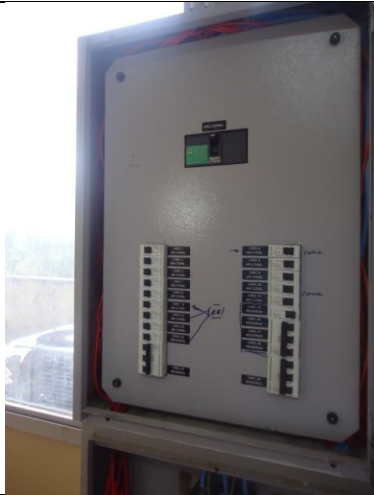
Endógena					
G	U	T	PONTOS		
6	6	3	108		
RISCO					
Crítico					
CAUSA					
Falha de Projeto/Execução					
ANOMALIA					FONTE: AUTOR, 2018
Excesso de condutores na eletrocalha que alimenta o quadro elétrico dos aparelhos de ar-condicionado.					LOCAL: QAC-1 - Acervo – Térreo, QAC-2 - Acervo - Térreo
MEDIDA SANEADORA – PRAZO: 30 dias					
Readequar eletrocalhas para atender aos condutores que chegam ao quadro.

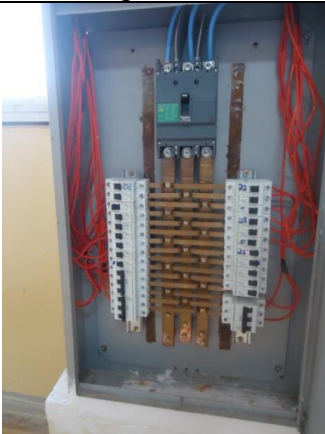
G	U	T	PONTOS	
6	3	3	54	
RISCO				
Crítico				
CAUSA				
Falha de execução/Projeto				
ANOMALIA				FONTE: AUTOR, 2018
Ausência de barramento de neutro e terra no quadro;				LOCAL: Acervo - Térreo
MEDIDA SANEADORA – PRAZO: 30 dias				
Readequar quadro para atender aos padrões da norma.
