UNIVERSIDADE FEDERAL DO CEARÁ
CENTRO DE TECNOLOGIA
DEPARTAMENTO DE ENGENHARIA METALÚRGICA E CIÊNCIAS DOS
MATERIAIS

PROCESSO DE GALVANIZAÇÃO A FOGO: PRINCIPAIS ERROS E SOLUÇÕES NA
ENGENHARIA DE PROJETOS DAS ESTRUTURAS METÁLICAS

Monografia apresentada ao Programa de Graduação em Engenharia Metalúrgica e Ciências dos Materiais da Universidade Federal do Ceará, como requisito parcial à obtenção do título de Engenheiro Metalúrgico.

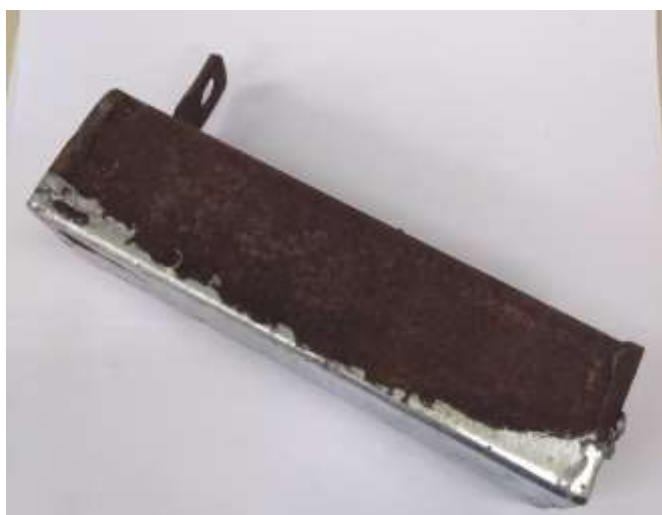
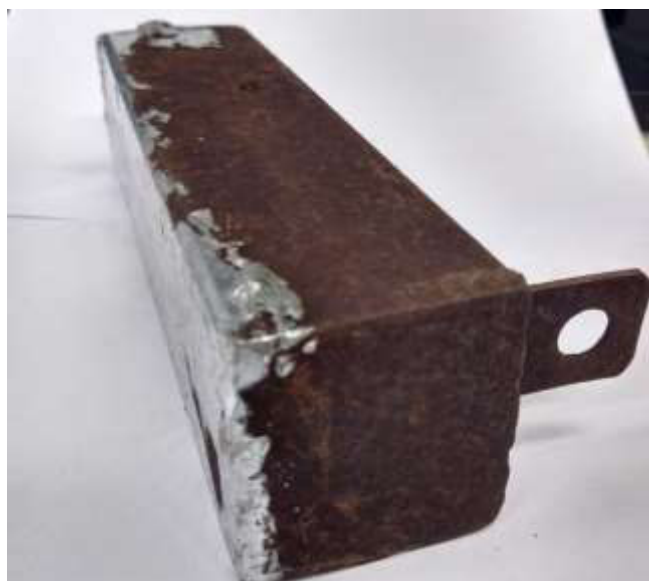
A peça mostrada nas figuras 11 e 12, mostra que a superfície externa permaneceu sem revestimento de zinco fundido, expondo o metal base a umidade atmosférica e como consequência apresentou corrosão generalizada em toda a superfície. A falta da camada protetora ocorreu devido a peça não conter furos para drenagem e escoamento de zinco líquido, reproduzindo uma situação vivenciada na indústria, o volume de ar contido na peça fez com que a estrutura permanecesse boiando na cuba de galvanização, fazendo que o zinco fundido não fluísse livremente dentro e ao redor da amostra. Afetando a qualidade e segurança do processo de galvanização a fogo na referida amostra.

Figura 11– Amostra de tubo metálico com regiões sem revestimento de zinco fundido

Figura 12 - Amostra de tubo metálico com regiões sem revestimento de zinco fundido

A imersão de uma peça selada em zinco fundido resultará em vapor superaquecido preso no interior devido a umidade, levando a explosão. Qualquer fluido preso do pré-tratamento, expandirá rapidamente quando mergulhado em zinco fundido e também é uma preocupação de segurança [13].

A peça mostrada nas figuras 13 e 14 continham os furos necessários para drenagem e ventilação, fazendo com que o zinco fluísse sem resistência dentro e fora da peça, resultando em uma galvanização de alta qualidade, reduzindo os custos dos revestimentos e garantindo a segurança do pessoal da galvanização.

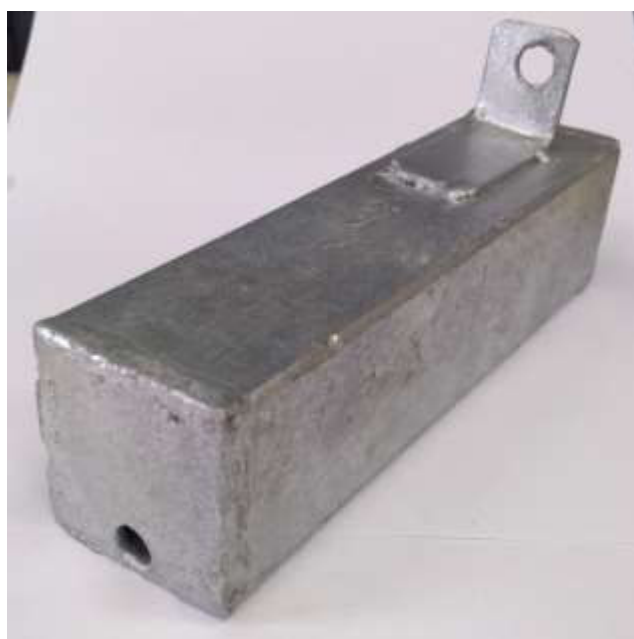
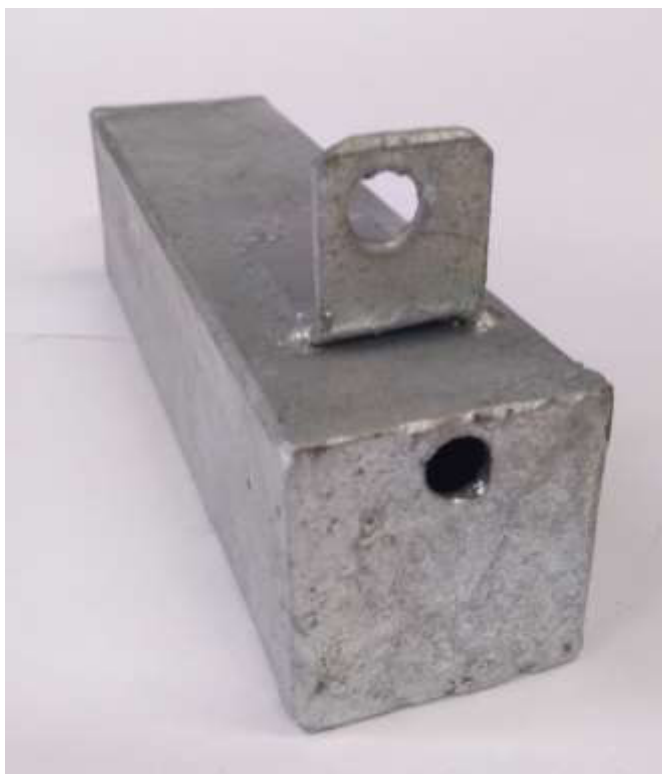
Figura 13 – Amostra de tubo metalon com furos para drenagem e ventilação

Figura 14 - Amostra de tubo metalon com furos para drenagem e ventilação

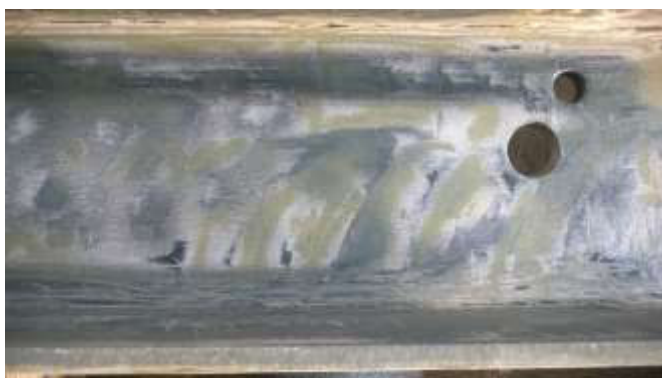
A amostra 3 continha tinta epóxi em pequenos lugares em sua superfície, como mostrado na figura 15, sendo considerado como contaminante da peça a ser galvanizada, pois a mesma após a sua aplicação, secagem e / ou cura converte-se em um filme sólido depositado sobre o substrato metálico, apresentando resistência a maioria dos solventes e ao ataque químico [14].

Figura 15 - Amostra perfil estrutural enrijecido 90 X 60 X 10mm com regiões revestidas de tinta epóxi

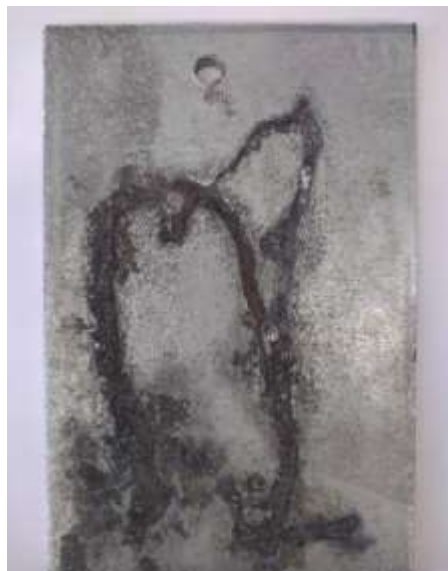
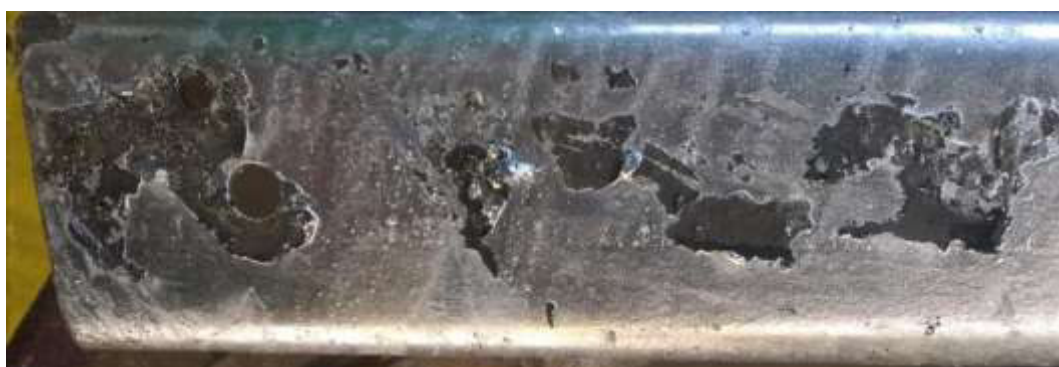
A amostra 2 e 3 nas figuras 16 e 17, após o processo de galvanização a fogo apresentaram falta de recobrimento de zinco em sua superfície, os banhos de desengraxe e decapagem ácida não são capazes de remover a tinta epóxi, e a mesma tornou-se uma barreira para a difusão do zinco no substrato metálico. A insistência de submeter a peça aos banhos de pré-tratamento serve apenas para espalhar a contaminação [15].

Figura 16 - Amostra de chapa de aço apresentando regiões sem revestimento de zinco fundido

Figura 17 – Amostra perfil estrutural enrijecido 90 X 60 X 10mm com regiões sem revestimento de zinco fundido

A amostra 2 na figura 18, apresenta alta qualidade no processo de galvanização a fogo, pois a tinta epóxi foi retirada pelo processo de jateamento abrasivo, que consiste no lançamento de partículas sólidas em alta velocidade contra a superfície, promovendo o desgaste e remoção de camada superficial desta, geralmente de baixa tenacidade, tais como óxidos e revestimentos. Ao contrário de processo como o lixamento, o emprego de uma distribuição granulométrica adequada no abrasivo permite a obtenção de um substrato isento de oxidação visível e rugoso, excelente para a aderência de revestimentos anticorrosivos. Diversos tipos de

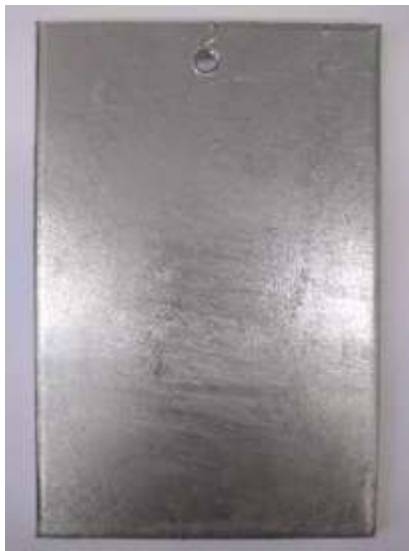
Figura 18 – Amostra de chapa de aço com alta qualidade no revestimento de zinco fundido

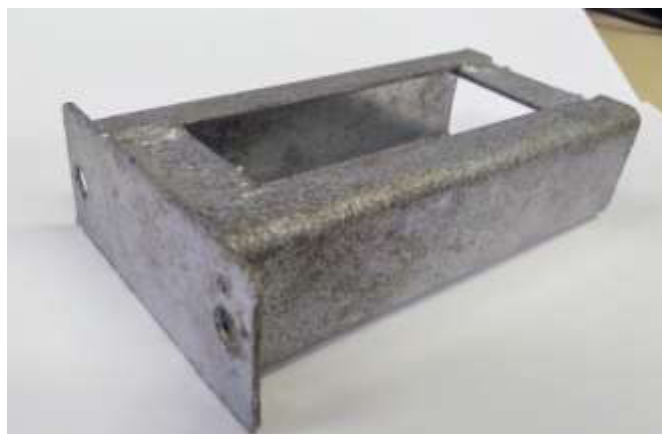
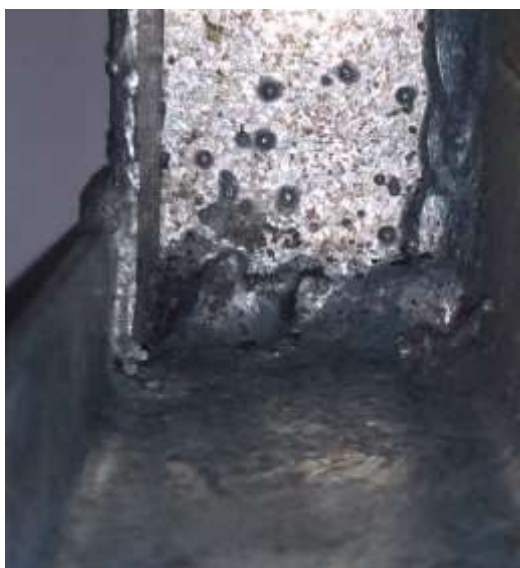
A amostra 4 é visualizada na figura 19, apresentando uma região com manchas escuras, onde possivelmente apresentou falhas no processo de recobrimento com zinco fundido mostrado na figura 20, este problema é ocasionado pelo bloqueio e aprisionamento de ar, fazendo com que o zinco fundido não entre em contato com o metal base. Este ar aprisionamento pode superaquecer e causar pequenas explosões, podendo causar acidentes de trabalho para os operadores da linha de galvanização.

Figura 19 - Amostra de perfil enrijecido de aço carbono 75 X 40 X 10mm, sem furos de ventilação

Figura 20 - Amostra de perfil estrutural enrijecido de aço carbono 75 X 40 X 10mm, sem furos de ventilação, apresentando manchas e pequenos pontos de acúmulo de cinzas

Mudando o posicionamento da peça que não contém furos de ventilação e drenagem é criado uma armadilha de zinco, este acúmulo desnecessário de metal de recobrimento aumenta o peso final da estrutura e aumenta o desperdício de matéria prima da galvanização a fogo, como demonstrado na figura 21.

A amostra 4 mostrada na figura 22, apresenta o furo necessário para a ventilação e escoamento na parte mais alta da seção, impedindo o bloqueio de ar. Consequentemente o zinco fundido recobriu toda a superfície da peça, e o revestimento apresentou uma qualidade superior, comparada com a amostra que não continha os furos de ventilação, mostrada na figura 23.

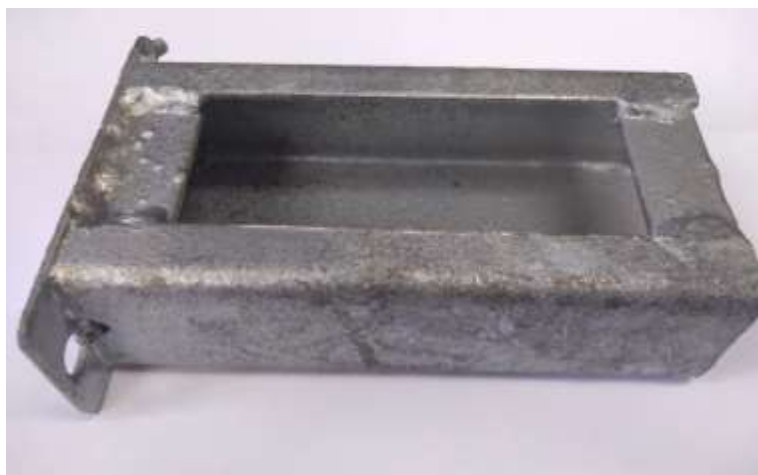
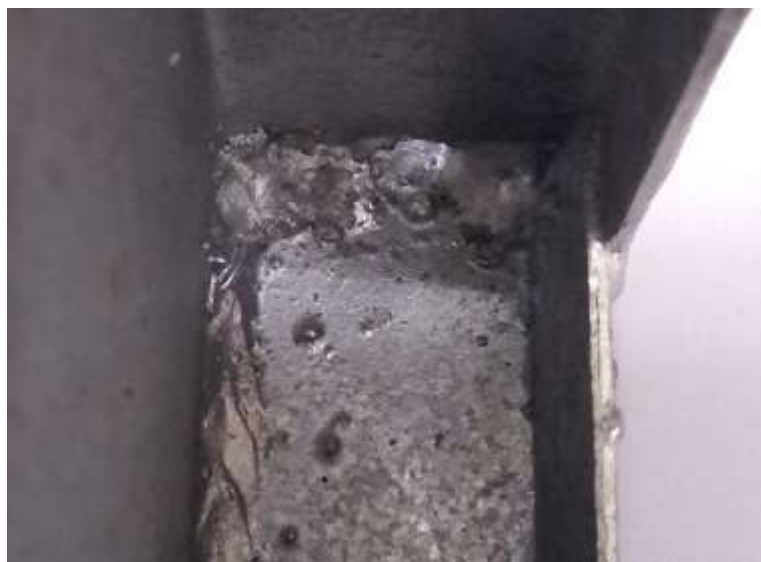
Figura 22 - Amostra de perfil estrutural enrijecido de aço carbono 75 X 40 X 10mm, com furos de ventilação

Figura 23 - Amostra de perfil estrutural enrijecido de aço carbono 75 X 40 X 10mm, com furos de ventilação e apresentando alta qualidade no produto final galvanizado
